**REFORÇO DE ASNAS TRADICIONAIS DE MADEIRA**

Universidade de Aveiro Departamento de Engenharia Civil  
2012

Dissertação apresentada à Universidade de Aveiro para cumprimento dos requisitos necessários à obtenção do grau de Mestre em Engenharia Civil, realizada sob a orientação científica do Professor Dr. Humberto Salazar Amorim Varum, Professor Associado com Agregação do Departamento de Engenharia Civil da Universidade de Aveiro e do Professor Dr. Jorge Manuel Gonçalves Branco, Professor Auxiliar do Departamento de Engenharia Civil da Universidade do Minho

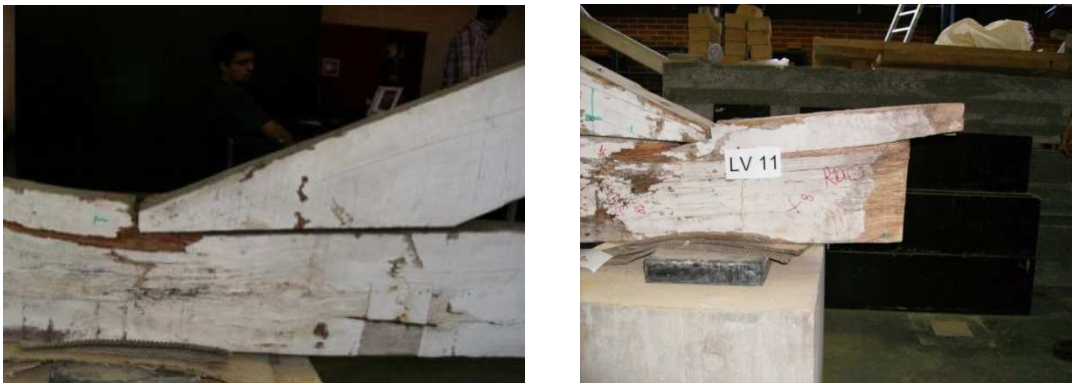
Figura 18 - Rotura devido ao esforço de corte.

*“No que concerne à campanha de ensaio de carga realizado no Laboratório do Departamento de Engenharia Civil da Universidade de Aveiro,..., onde se verificou que a rotura se deveu à cedência da madeira por esforço de corte da ligação Linha-Perna.”(Santos, 2009).*

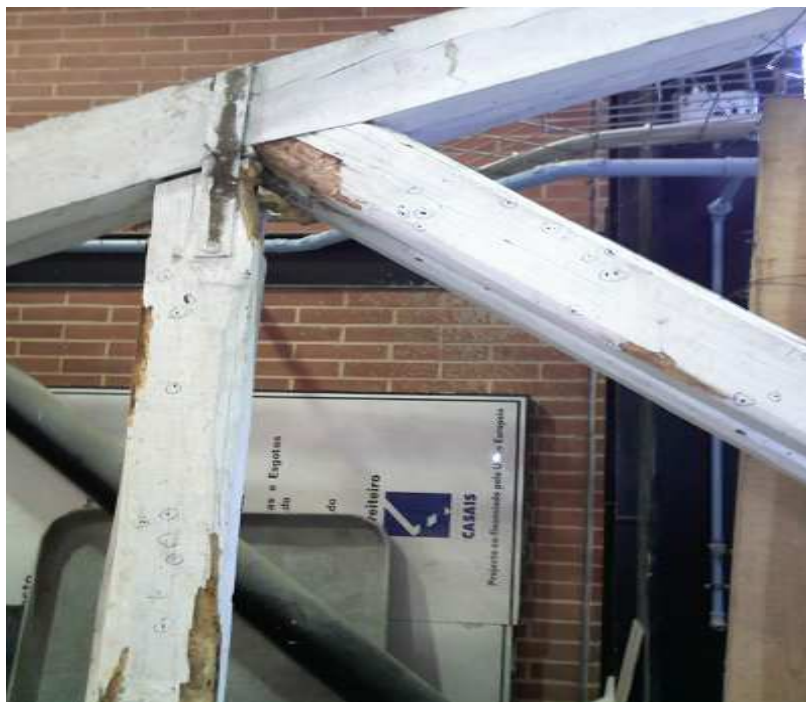
Foi possível identificar um elevado número de focos de degradação causados na sua maioria por ataques de agentes xilófagos. A ocorrência destes ataques foi detetada com base nos diversos orifícios de saída presentes em várias zonas das duas asnas.

Na asna 2, existe um elevado grau de degradação ao nível das escoras 1 e 2 e no topo do pendural.

Figura 19 - Orifícios de saída provocados por insetos xilófagos no pendural 3.

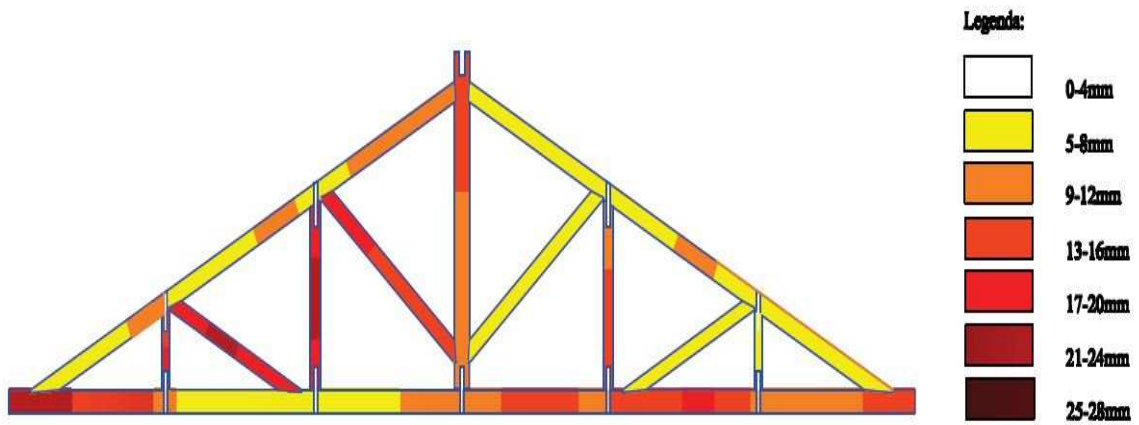
Figura 21 - Profundidades atingidas no ensaio pilodyn na asna 2.

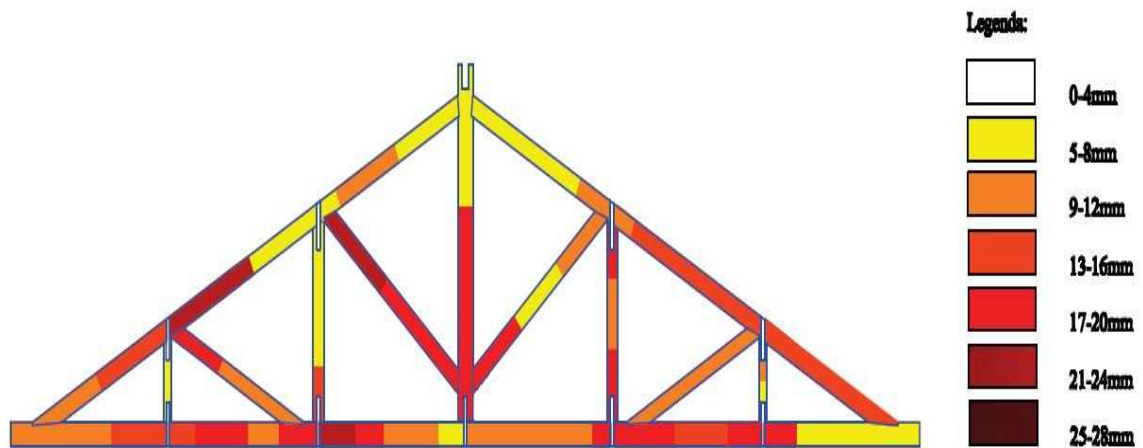
Figura 22 - Profundidades atingidas no ensaio pilodyn na asna 3.

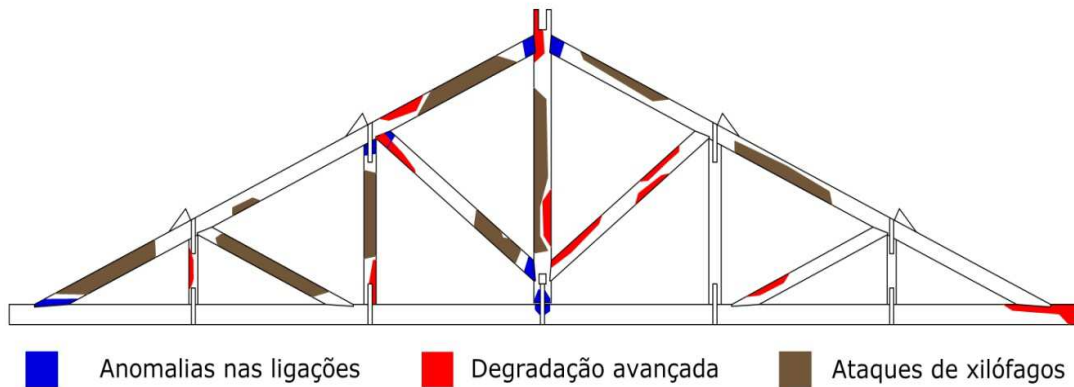
Figura 26 - Anomalias encontradas.

Foi necessário a reabilitação dos nós 1, 4, 5, 7, 8, 9, 12 (Figura 25), as imagens seguintes identificam os trabalhos efetuados.

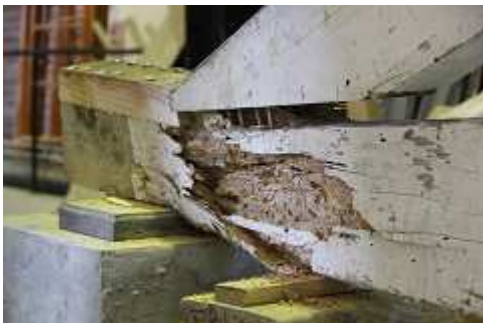
Para melhor perceber todo o comportamento deste ensaio, desde o início até ao ponto de rotura, aconselha-se pois ler todo o procedimento que foi descrito no ponto 4.2.2. A rotura da asna aconteceu pela ligação linha-perna.

Figura 44 - Rotura da ligação Linha-Perna.

Verifica-se que a ligação efetuada foi bem dimensionada e aplicada, pois após a força de 171,20 kN é que a rotura aconteceu.

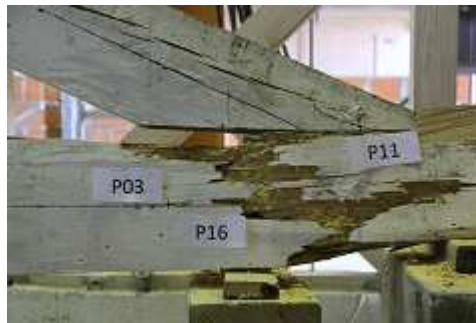
Figura 45 - Rotura da asna.

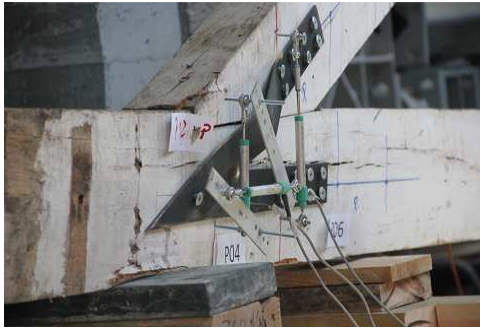
Os danos causados pelo carregamento efetuado neste ensaio são visíveis nas figuras 60 e 61 que representa a importância da ductilidade da ligação:

Figura 60 - Plastificação da chapa metálica na ligação Linha-Perna.

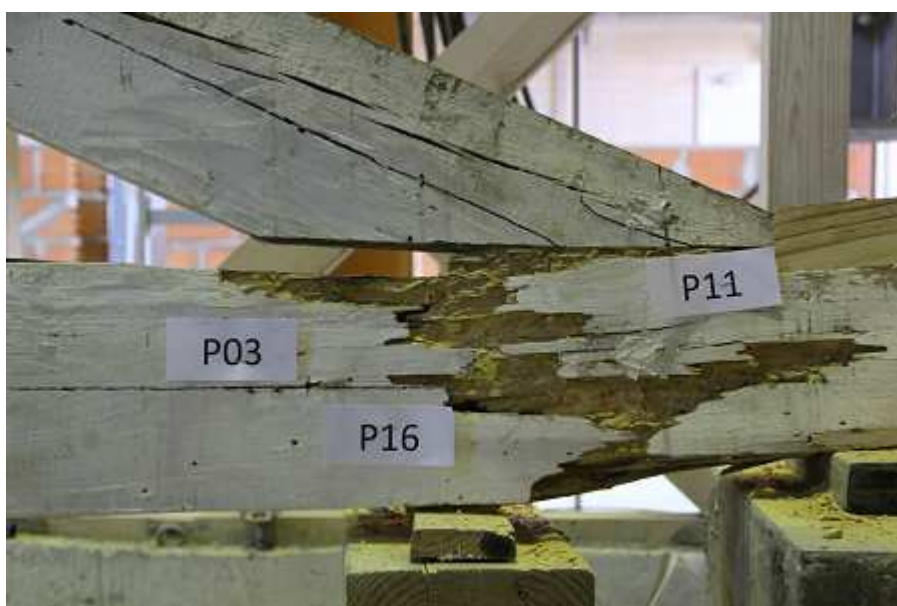
Arquivo fotográfico 6 - Rotura total, ligação linha-perna.

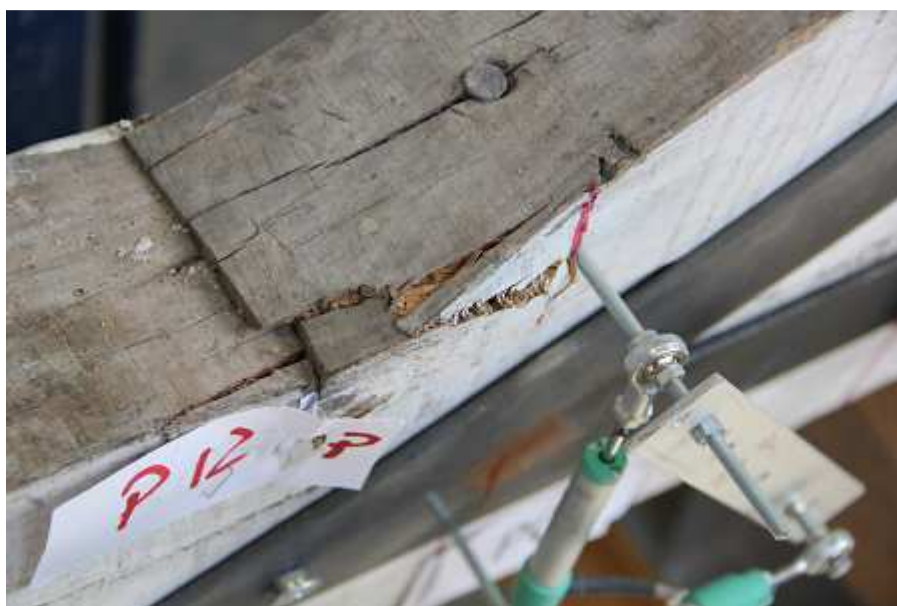
Arquivo fotográfico 8 - Esmagamento perna-linha.

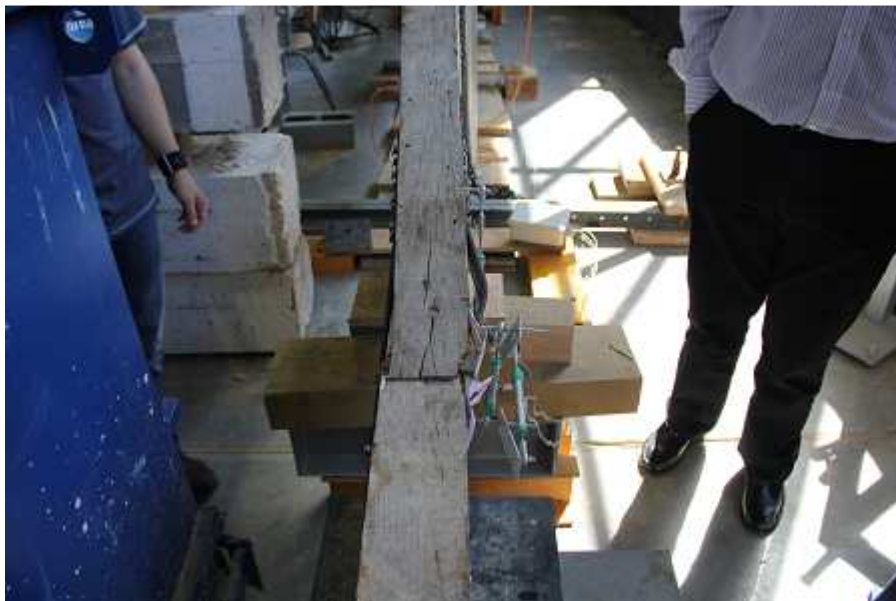
Arquivo fotográfico 9 - Momento de paragem do ensaio, encurvadura da chapa metálica.
