**Caracterização e monitorização para reabilitação da
sede da InovaDomus**

Dissertação apresentada à Universidade de Aveiro para cumprimento dos requisitos necessários à obtenção do grau de Mestre em Engenharia Civil, realizada sob a orientação científica do Doutor Humberto Salazar Amorim Varum, Professor Associado com agregação do Departamento de Engenharia Civil da Universidade de Aveiro e coorientação do Doutor Romeu da Silva Vicente, Professor Auxiliar do Departamento de Engenharia Civil da Universidade de Aveiro.

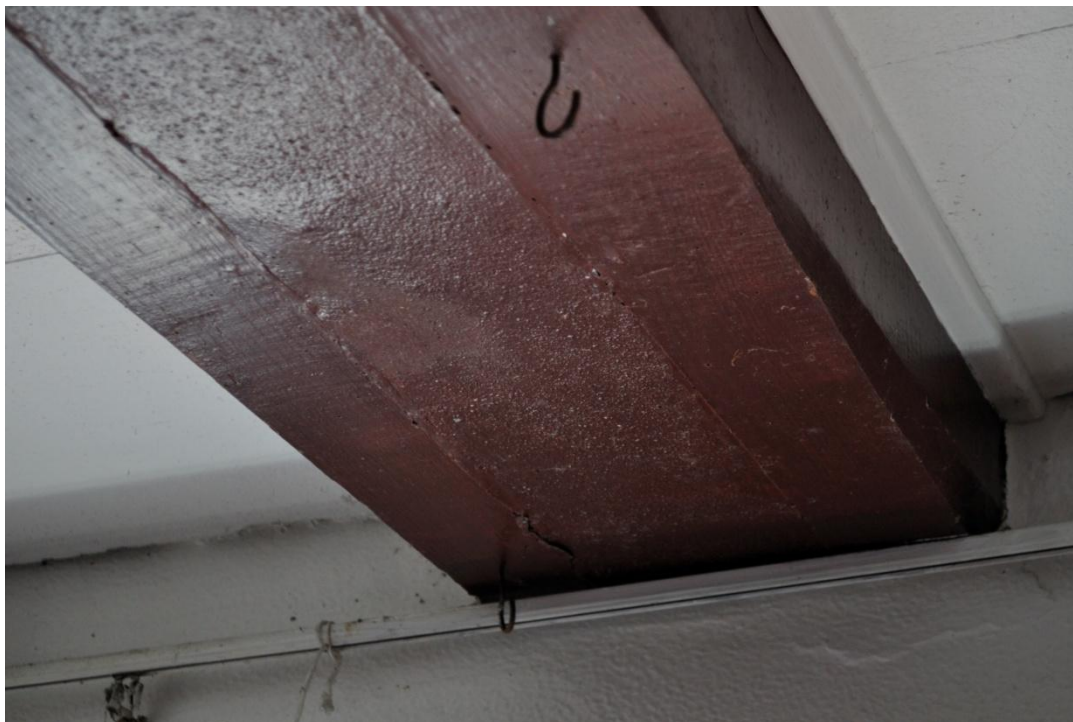
A Ilustração 50 representa o descrito anteriormente (ponto A na Ilustração 48), onde é observado o reforço de betão envolvido por duas vigas de madeira em todo o seu comprimento, com espessuras de 10,0 cm (viga da esquerda) e 9,0 cm (viga da direita), respetivamente.

Ilustração 50 – Reforço de betão envolvido por duas vigas de madeira no local da parede removida (local A – Ilustração 48)

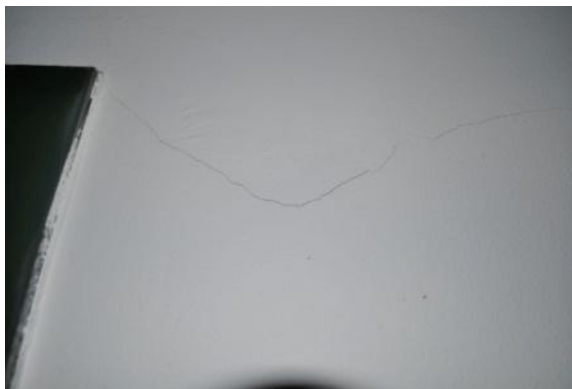
Relativamente ao piso 0, não foram encontradas aqui anomalias estruturais importantes ou que gerem grande preocupação. Foram apenas verificadas fissuras sem grande expressão ao nível das padieiras ou fissuras na ligação entre as paredes e o teto. Na Ilustração 82 e Ilustração 83 são apresentados exemplos das respetivas anomalias referidas anteriormente.

Ilustração 82 - Fissuração ao nível da padieira no compartimento C3_0

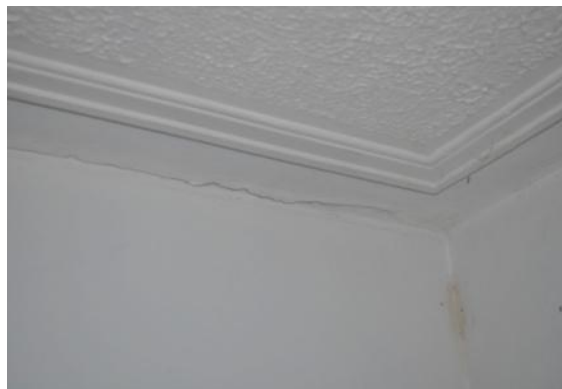
Ilustração 83 - Fissura na ligação entre as paredes e o teto no compartimento C1_0

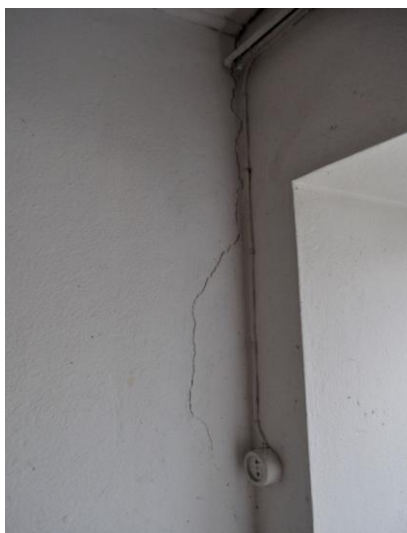
Existe, no entanto, uma fissura que merece ser acompanhada com maior cuidado, visto ser resultado direto das alterações realizadas ao nível do piso térreo. Trata-se de uma fissura existente na parede concebida aquando da criação dos espaços comerciais, separando o compartimento C8_0 do compartimento C9_0.

A ocorrência desta fissura requer bastante atenção na fase de monitorização, na medida em que leva a entender que os reforços estruturais colocados, bem como a própria parede não foram suficientes para suportar o peso proveniente do piso superior (piso 1). A fissura em questão, apresentada na Ilustração 84, trata-se de uma fissura longitudinal com abertura de 0,5 mm, que apresenta um desenvolvimento inicialmente vertical, sendo que a cerca de 50 cm de distância do teto se começa a deslocar para o interior da parede.

Ilustração 84 – Fissuração da parede que separa os compartimentos C8_0 e C9_0

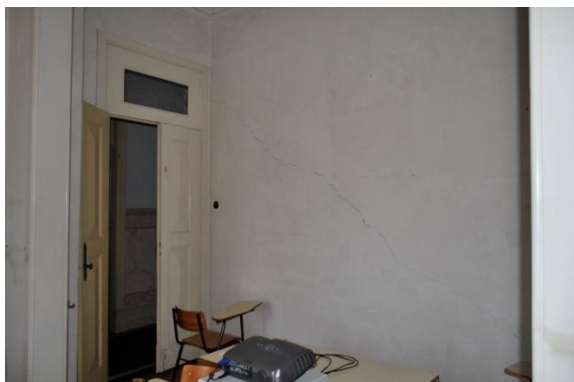
No piso 1 verifica-se a ocorrência de um tipo de fissuras característico, sendo que esta situação resulta também das alterações efetuadas ao nível do piso 0. Estas alterações originaram o assentamento do pavimento do piso 1 na direção das vigas de pavimento, levando à separação de todas as paredes paralelas às mesmas e originando uma simetria no que ao desenvolvimento das fissuras diz respeito. Como resultado, a parte superior das paredes ficou “agarrada” às paredes de fachada laterais, enquanto que a parte inferior acompanha a deformação do pavimento, levando ao aparecimento de fissuras. As fissuras caracterizam-se por serem longitudinais, trespassantes, com desenvolvimento diagonal e dividindo a parede em duas partes, tendo início no canto superior - próximo do centro da casa - e terminando no canto inferior oposto, tal como é visível na Ilustração 85 e Ilustração 86.

Ilustração 85 – Fissura diagonal característica do piso 1 – C1_1

No entanto, é importante realçar a presença de fissuras ao nível do piso intermédio, resultantes do assentamento ocorrido no pavimento deste mesmo piso. Estas fissuras são trespassantes, com uma abertura significativa e apresentam-se simetricamente distribuídas em relação ao corredor central – o que as torna, em termos de monitorização, as mais interessantes de acompanhar e controlar.

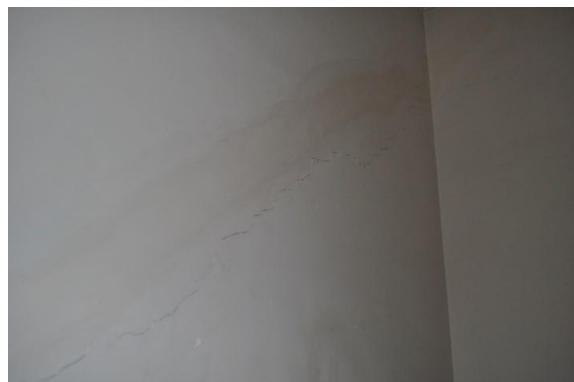
Ilustração 86 - Fissura diagonal característica do piso 1 – C2_1

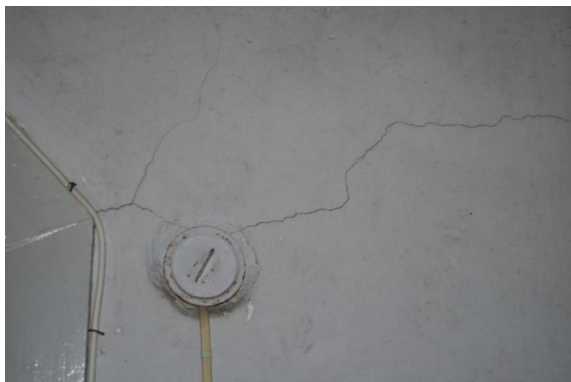
O piso 2 trata-se de um piso composto por madeira, exceto no torreão – compartimento C1_2. Enquanto nos compartimentos compostos por madeira não foram verificados qualquer tipo de anomalias, o compartimento C1_2 apresenta fissuração ao nível da padieira da porta de entrada no compartimento, bem como fissuração generalizada do teto, apresentadas na Ilustração 87 e Ilustração 88.

Ilustração 87 - Fissuração ao nível da padieira no compartimento C1_2

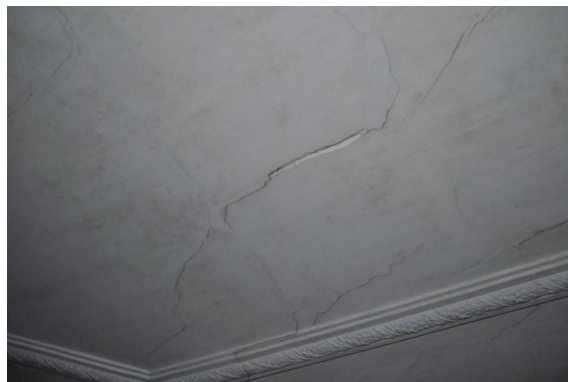
Ilustração 88 - Fissuração generalizada do teto do compartimento C1_2

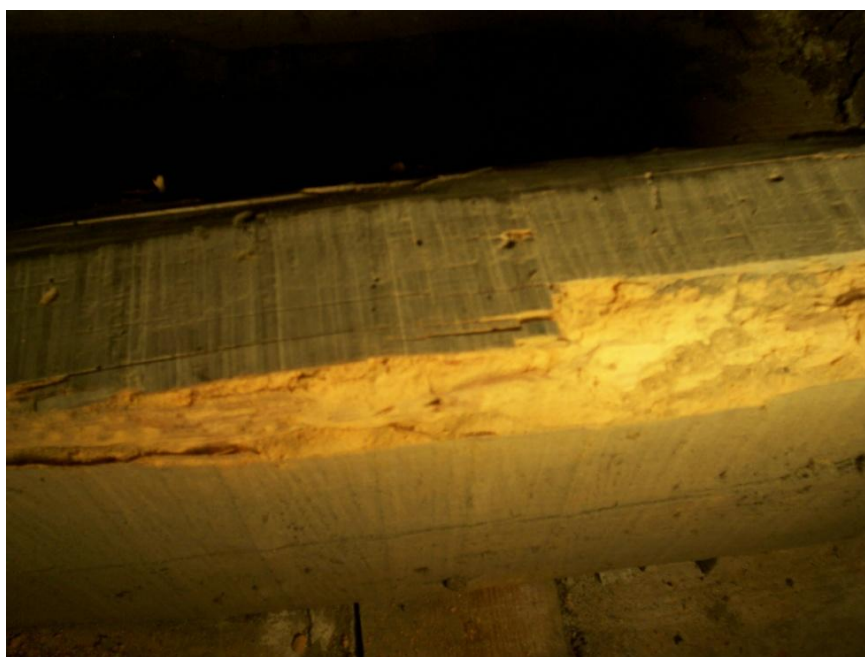
Ilustração 90 – Ataques de insetos ocorridos numa viga da cobertura

Relativamente à estrutura da cobertura, as patologias encontradas na mesma não aparentam ser de ordem estrutural, indiciando que a estabilidade da mesma não se encontra afetada. No entanto, existem algumas patologias que a longo prazo poderão gerar um nível de degradação elevado e colocar em causa a resistência mecânica de alguns elementos e, conseqüentemente, afetar a segurança/estabilidade da cobertura.
