**Valorização do sistema construtivo do  
património edificado**

Dissertação apresentada à Universidade de Aveiro para cumprimento dos requisitos necessários à obtenção do grau de Doutor em Engenharia Civil, realizada sob a orientação científica do Doutor Humberto Salazar Amorim Varum, Professor Associado com Agregação do Departamento de Engenharia Civil da Universidade de Aveiro e coorientação do Doutor Aníbal Guimarães da Costa, Professor Catedrático do Departamento de Engenharia Civil da Universidade de Aveiro.

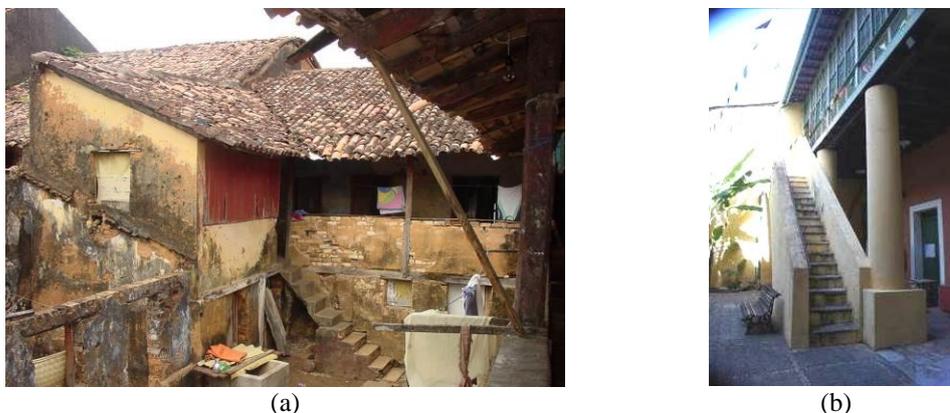
acesso do corredor secundário para o pátio interno, são confeccionadas sempre com piso em pedra de cantaria e guarda corpo em alvenaria de pedra, porém algumas foram deteriorando-se ao longo do tempo, e já não possuem todos os degraus em pedra de lioz (Figura 55).

Figura 55: (a) Escada externa deteriorada; (b) Escada externa conservada. Fonte: IPHAN/3ª SR.

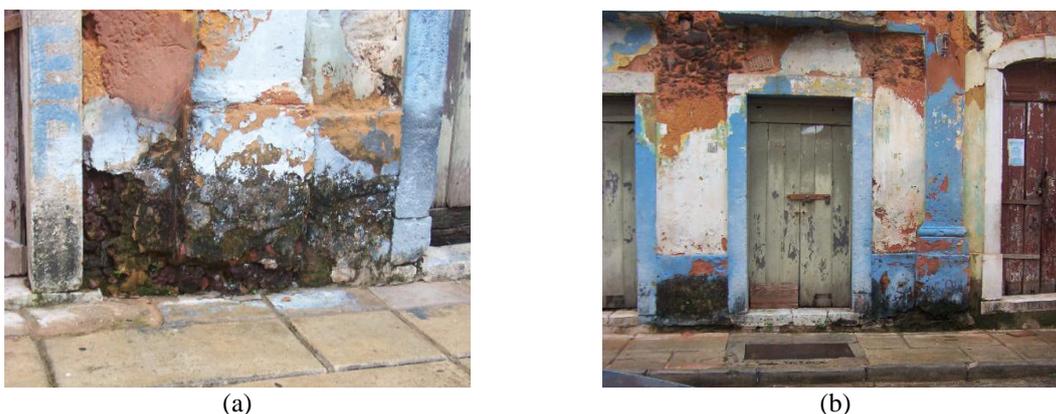
A deficiência na manutenção do revestimento do passeio público e do meio-fio, que se registra em muitos locais do antigo centro de São Luís, é outro problema que contribui para infiltrações de águas pluviais (Figura 71b), a exemplo do que acontece com as caixas de inspeção das redes (elétrica, hidráulica e telefonia) subterrâneas, conseqüentemente com prejuízo para a estabilidade da fundação das edificações (Figura 70b).

Figura 70: Imóvel situado a Rua da Estrela, 547 - (a) Perda de material constituinte da base da alvenaria (barra) causando recalque e trinca na alvenaria; (b) Barra de argamassa deteriorada e caixa da rede telefonia subterrânea no passeio público. Fonte: Arquivo IPHAN/3ª SR.

Outro fator que compromete a estabilidade dos alicerces de fundação é a deterioração da barra argamassada (embasamento com ressalto de 2cm) de proteção da base parede mestra da fachada, confeccionada na altura dos socos e bases de cunhais, com cerca de 60cm de altura. Normalmente é pintada em cor escura, com a função de proteger a base da alvenaria dos respingos

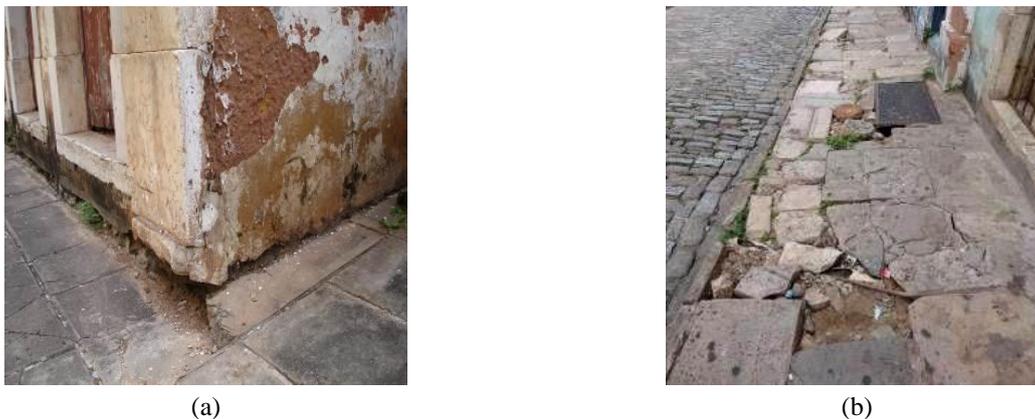
Figura 71: (a) Base do cunhal deteriorada; (b) Revestimento do passeio público danificado. Fonte: Foto Margareth Figueiredo.

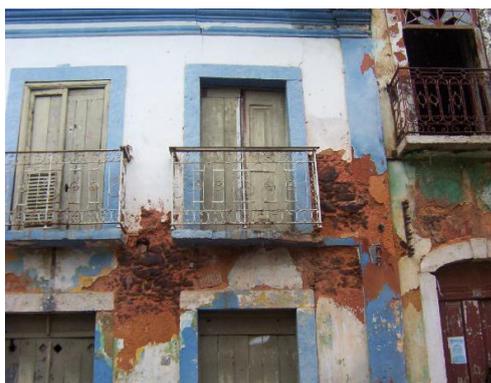
Nas paredes externas, mais expostas às chuvas, a desagregação do reboco torna-se mais frequente, desprotegendo a alvenaria de pedra (Figura 72a). Dentre as lesões mais significativas nas alvenarias de pedra, ocorridas na fachada da edificação, temos: desnivelamento da pedra de lioz constituinte do portal, ocasionado pelo cedimento de fundação; desprendimento do revestimento de reboco das alvenarias, ocasionado por lixiviação, deixando a pedra a amostra (Figura 73); umidade do reboco por infiltrações de água oriundas do telhado.

Figura 72: (a) Desagregação do reboco, expondo a alvenaria de pedra e cal às infiltrações; (b) Estrutura autônoma do tipo cruz de Santo André. Fontes: (a) e (b) IPHAN/3ª SR.

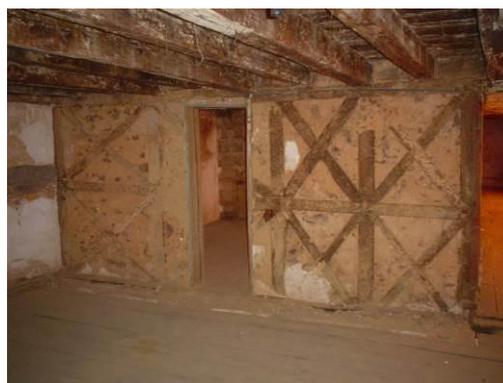
(b)

As lesões nas estruturas autônomas de madeiras ou frontais, conhecidas por cruz de Santo André (semelhantes as gaiolas pombalinas) são causadas por ataques de insetos xilófagos, por infiltrações de vazamentos e águas pluviais, que atingem o material de vedação em barro e adobe (Figura 72b).

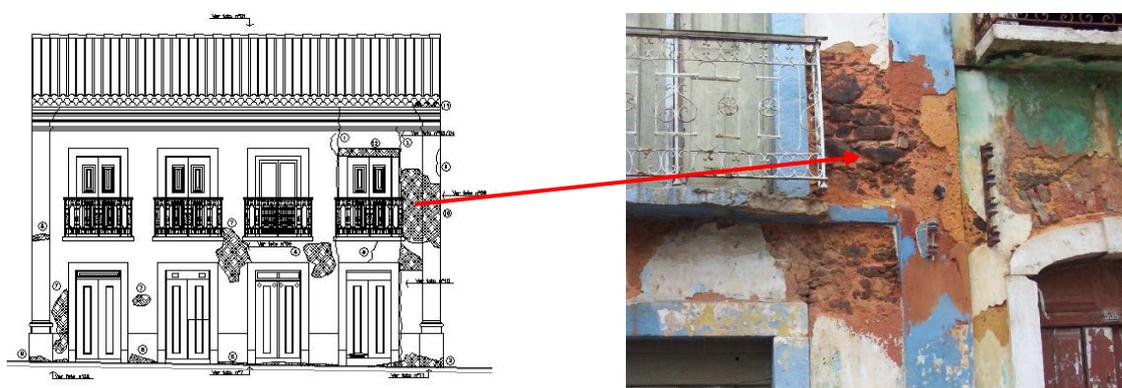
Figura 73: Desprendimento do revestimento de reboco das alvenarias deixando a pedra a amostra. Fonte: IPHAN/3ªSR.

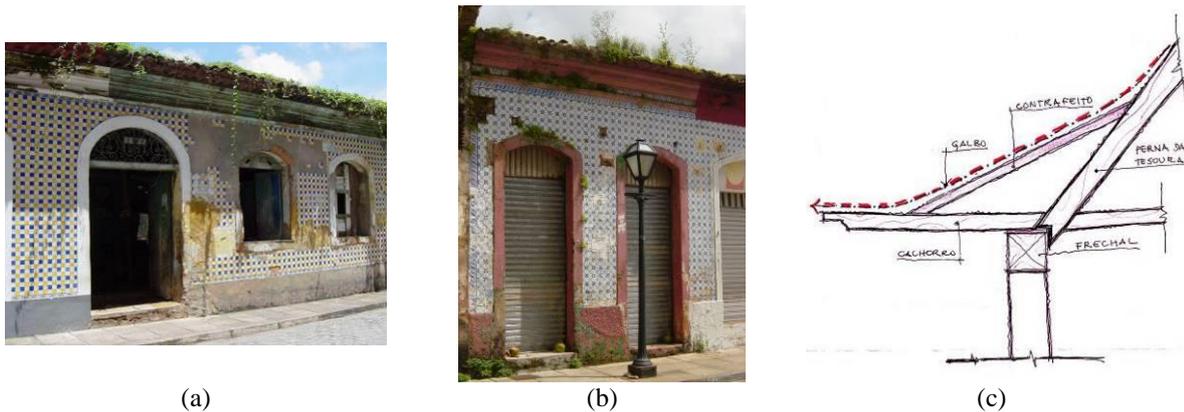
Figura 74: (a) e (b) Vegetação no beiral; (c) Curvatura do galbo. Fonte: (a) e (b) Arquivo do Inventário de azulejos de São Luís; (c) Desenho Margareth Figueiredo.

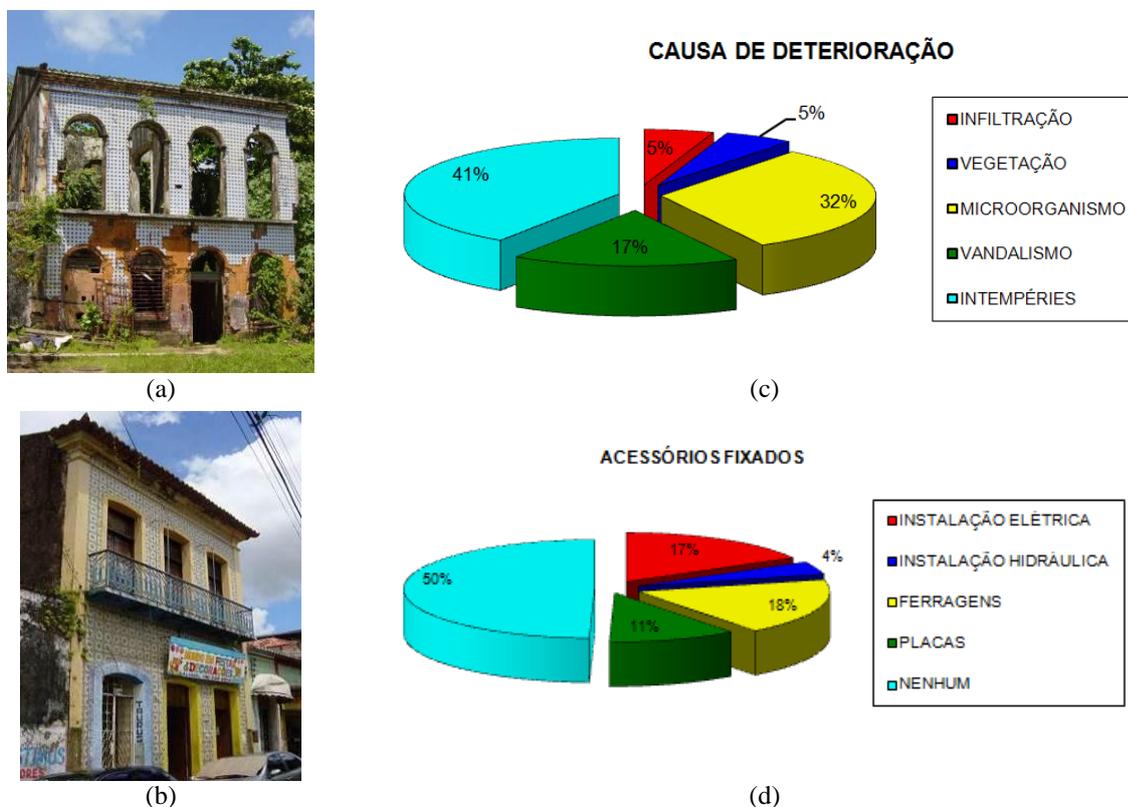
O inventário dos azulejos do centro histórico de São Luís, realizado em 2004, pela Associação dos Amigos do Centro de Criatividade Odylo Costa Filho, registrou que as intempéries, com percentual de 41%, representam a maior causa de deterioração do acervo azulejar, seguida da formação de micro-organismos, com percentual de 32%. Além das causas impostas pela natureza. Outro fator não menos preocupante é a ação de vandalismo, apresentando um percentual de 17% (Figura 75).

A aplicação de acessórios (peças de instalações elétricas e hidráulicas, ferragens e placas publicitárias) diretamente fixados sobre a superfície vidrada do azulejo, danifica a peça com fissuras, além de abrir fendas, que expõem todo o tapete às anomalias provocadas pelas intempéries. O inventário de 2004 registrou que um percentual de 18% dessa intervenção danosa é atribuído à fixação de ferragens diversas, seguida do percentual de 17% de peças de instalações elétricas (Figura 75).

Figura 75: Patologias e causas de deterioração – (a) Intempéries, infiltração, vegetação; (b) Fixação de acessório (placa publicitária) sobre o azulejo; (c) Percentual das causas de deterioração; (d) Percentual de acessórios fixados nas fachadas azulejadas. Fonte: Adaptado de Figueiredo (2004).

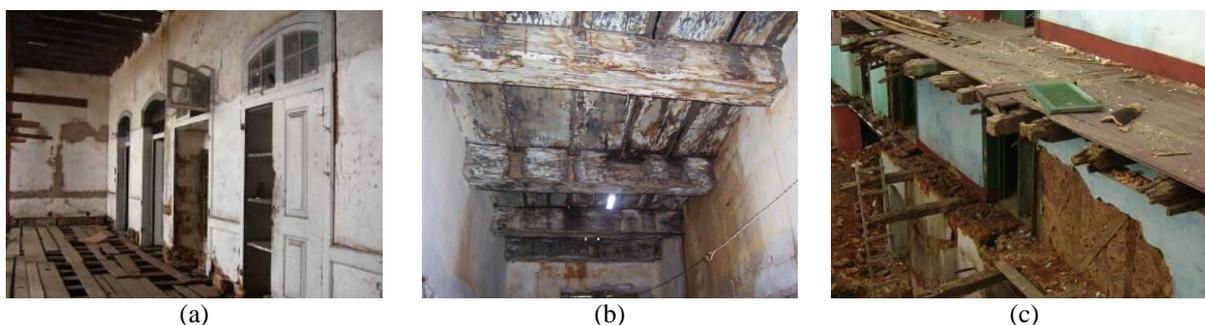
Os danos no assoalho dos pisos superiores são causados por agentes biológicos que atacam a madeira: insetos, fungos, bactérias, animais roedores. Esses danos são potencializados quando associados ao excesso de umidade, que propicia a proliferação desses agentes, provocando a deformação ou inutilização das peças (Figura 76).

Figura 76: (a) Assoalho danificado por agentes biológicos (cupins) e umidade; (b) e (c) Estrutura de barrotes e assoalhos danificados por agentes biológicos (cupins). Fotos: IPHAN/3ª SR.

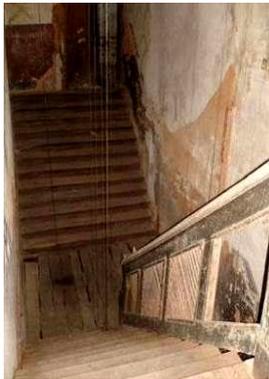
As escadas internas, que são em sua maioria confeccionadas em madeira, além do desgaste natural de uso dos degraus, sofrem danos nos patamares e corrimãos, aliás, como todos os elementos construtivos em madeira, decorrentes da ação dos insetos xilófagos, principalmente térmitas e carunchos, que se infestam com facilidade em ambientes com umidade elevada, como é o caso das edificações centro histórico de São Luís (Figura 77a).

Figura 77: (a) Escada interna em madeira, com degraus e corrimão deteriorado; (b) Escada externa com piso em lioz desgastado. Fotos Margareth Figueiredo.

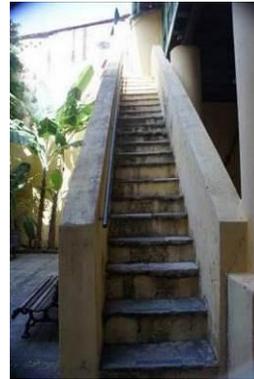
(b)

Algumas escadas possuem peças estruturais engastadas nas paredes, sendo afetadas por infiltrações, que provocam a formação de fungos e carunchos, que poderão, ao longo do tempo, comprometer sua estabilidade. As escadas exteriores, a maioria em pedra lioz, sofrem diretamente a ação das chuvas e ventos, que as deterioram por desgaste natural com o passar dos anos (Figura 77b).

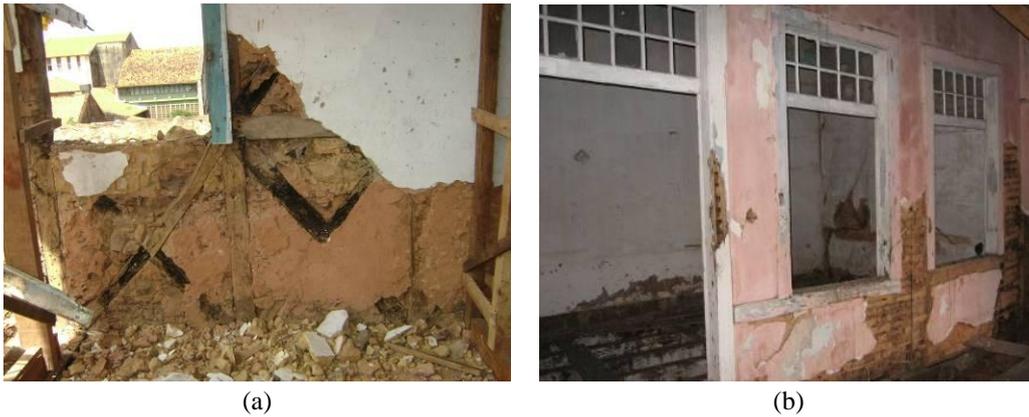
Figura 79: (a) Desagregação do reboco da alvenaria (interna) em cruz de Santo André; (b) Desagregação do reboco da alvenaria (interna) de taipa de mão. Fotos: IPHAN/3ª SR.

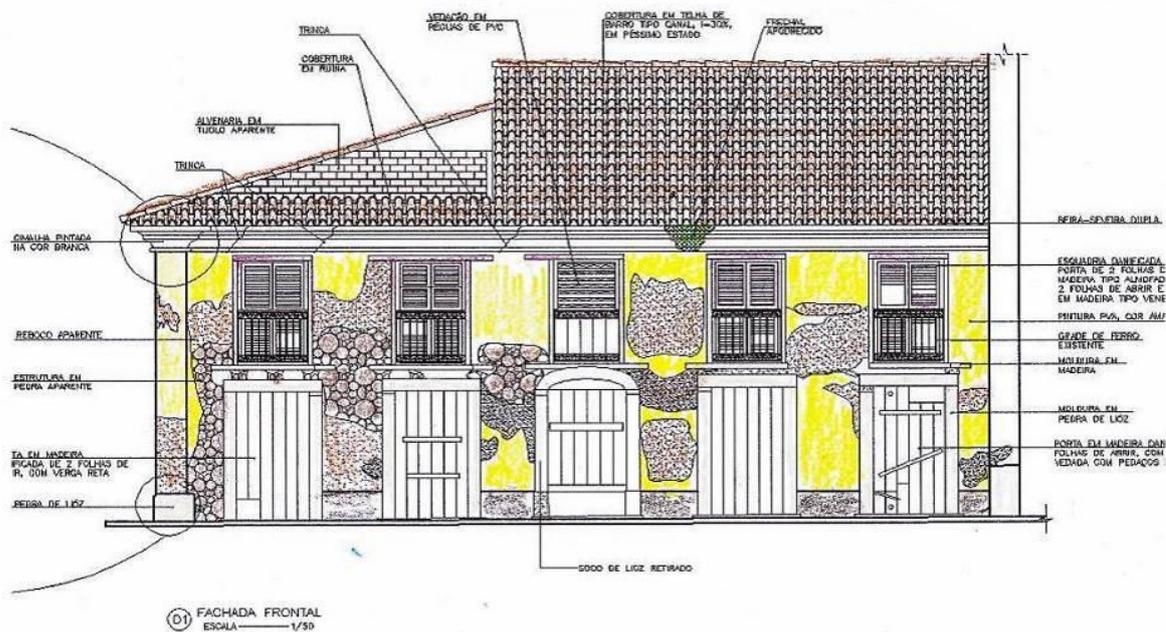
Figura 89: Fachada com mapeamento de danos das anomalias. Fonte: Arquivo IPHAN/3ª SR.

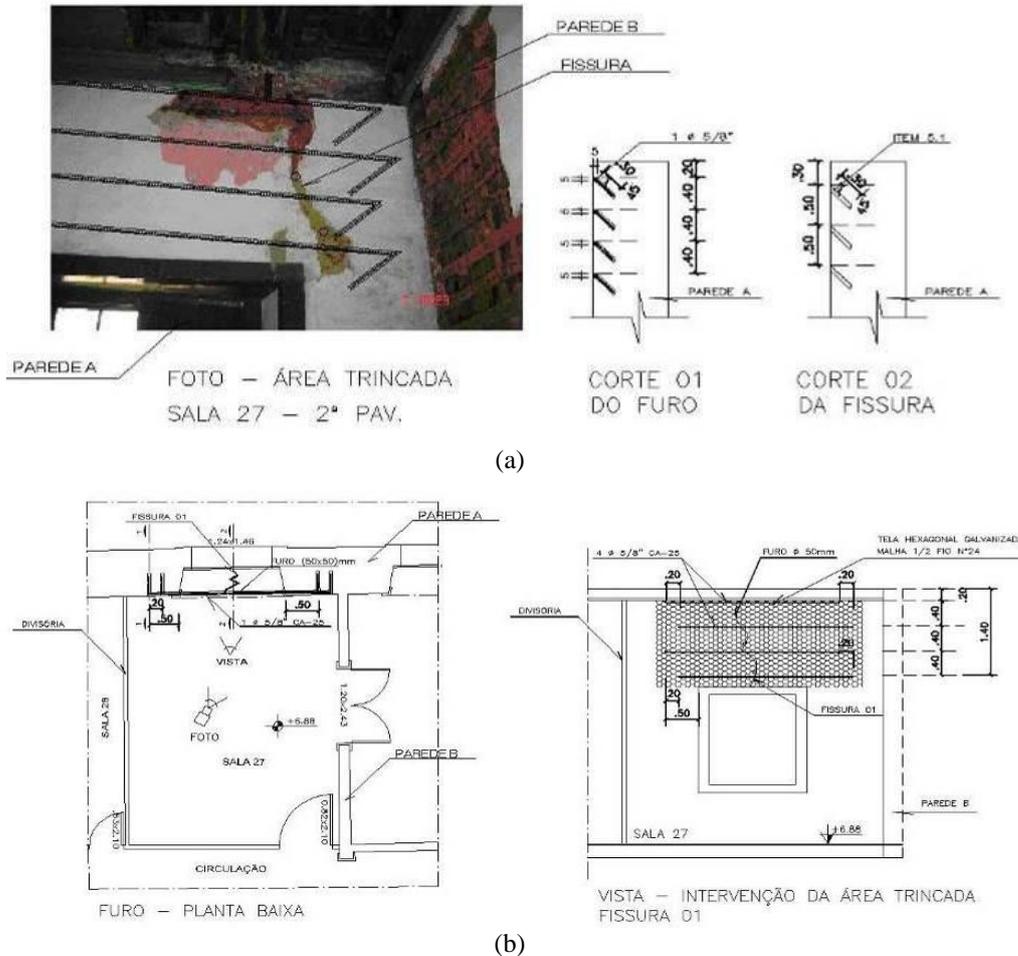
Figura 93: Intervenção em trecho de alvenaria com fissura no imóvel situado no Largo do Carmo, N.º. 37. Fonte: IPHAN/3ª SR.

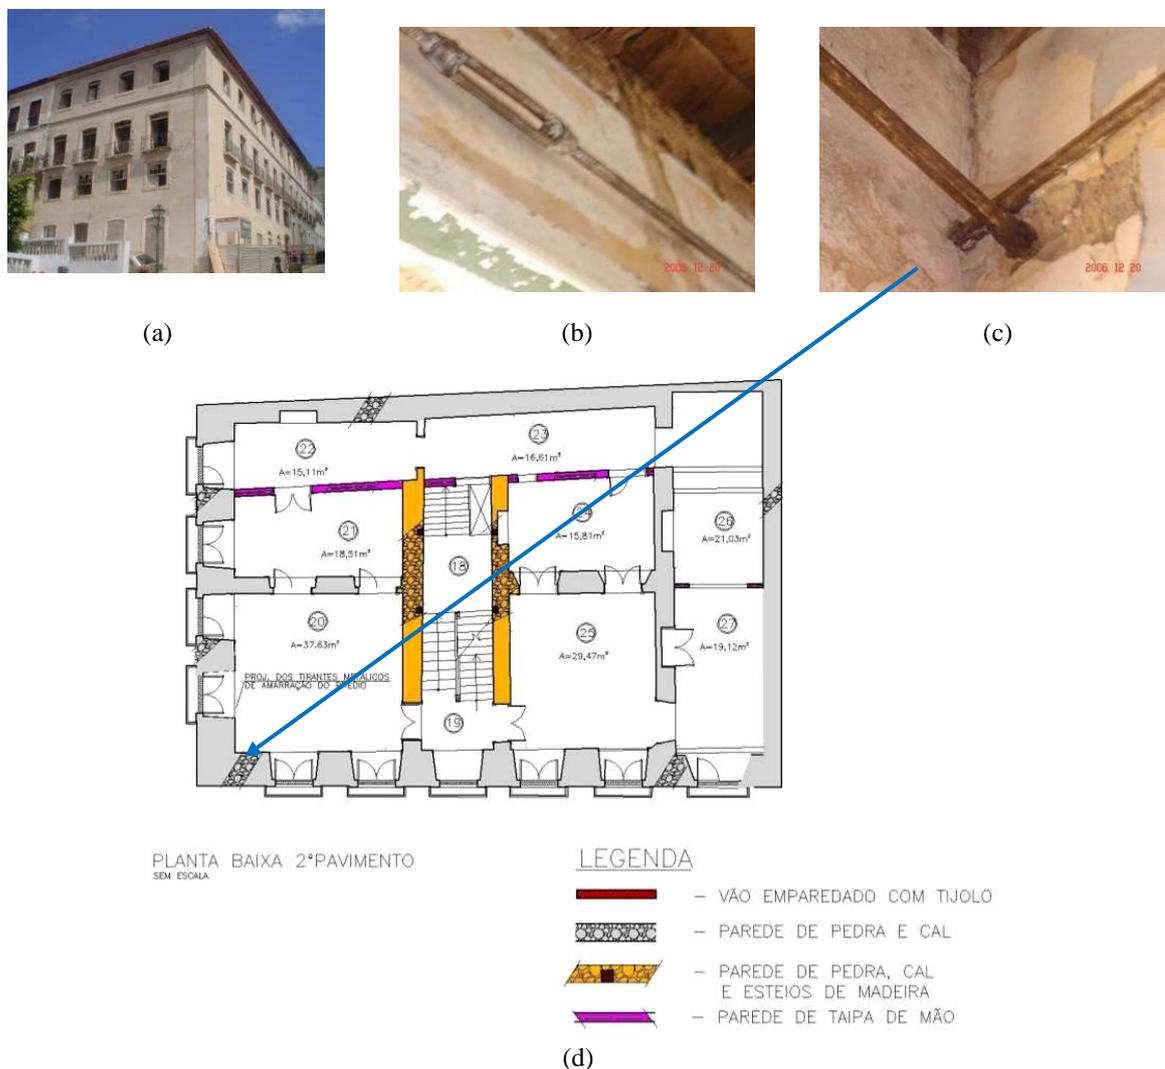
Figura 94: (a) Sobrado situado à Rua da Estrela, 82; (b) Tirantes de aço existentes no imóvel; (c) Tirantes após lixamento e pintura; (d) Planta baixa com indicação dos tirantes. Fonte: IPHAN/3ª SR.

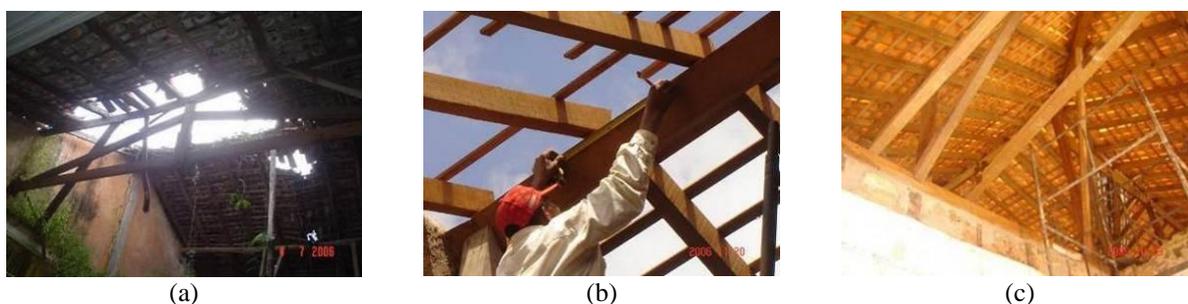
Figura 100: (a) Estado precário da cobertura antes do início da obra; (b) Detalhe de montagem da cobertura; (c) Detalhe da cobertura recuperada. Fonte: IPHAN/3ª SR.

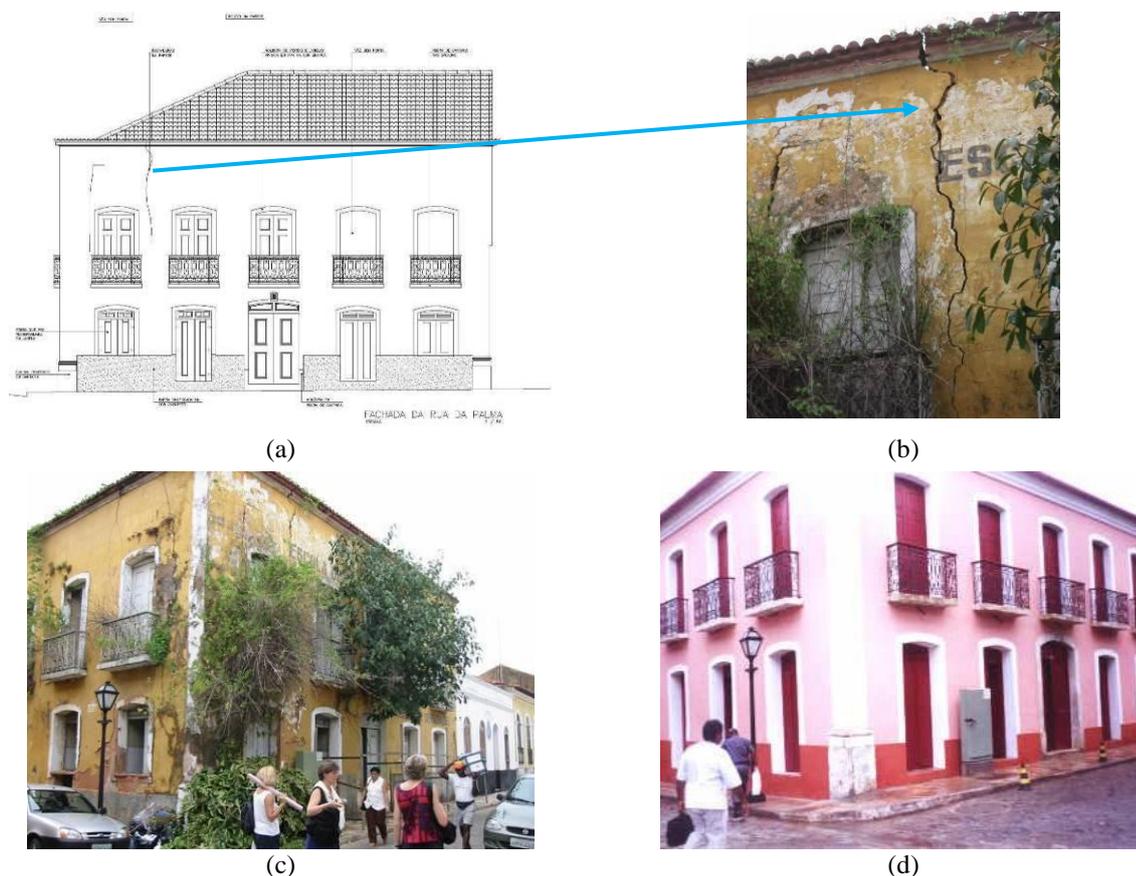
Figura 102: (a) Fachada com mapeamento das lesões; (b) Detalhe de lesão (fissura) na fachada; (c) Imóvel antes da intervenção; (d) imóvel após a intervenção. Fonte: Arquivo da SPC.

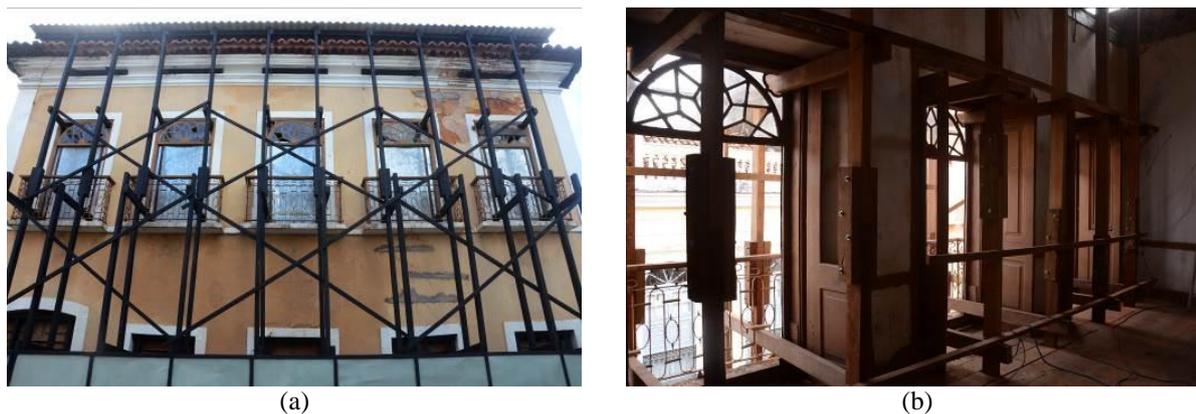
Figura 104: (a) Imóvel após o escoramento emergencial, com peças de madeira; (b) Travamento interno do madeiramento. Fonte: IPHAN/3ª SR.

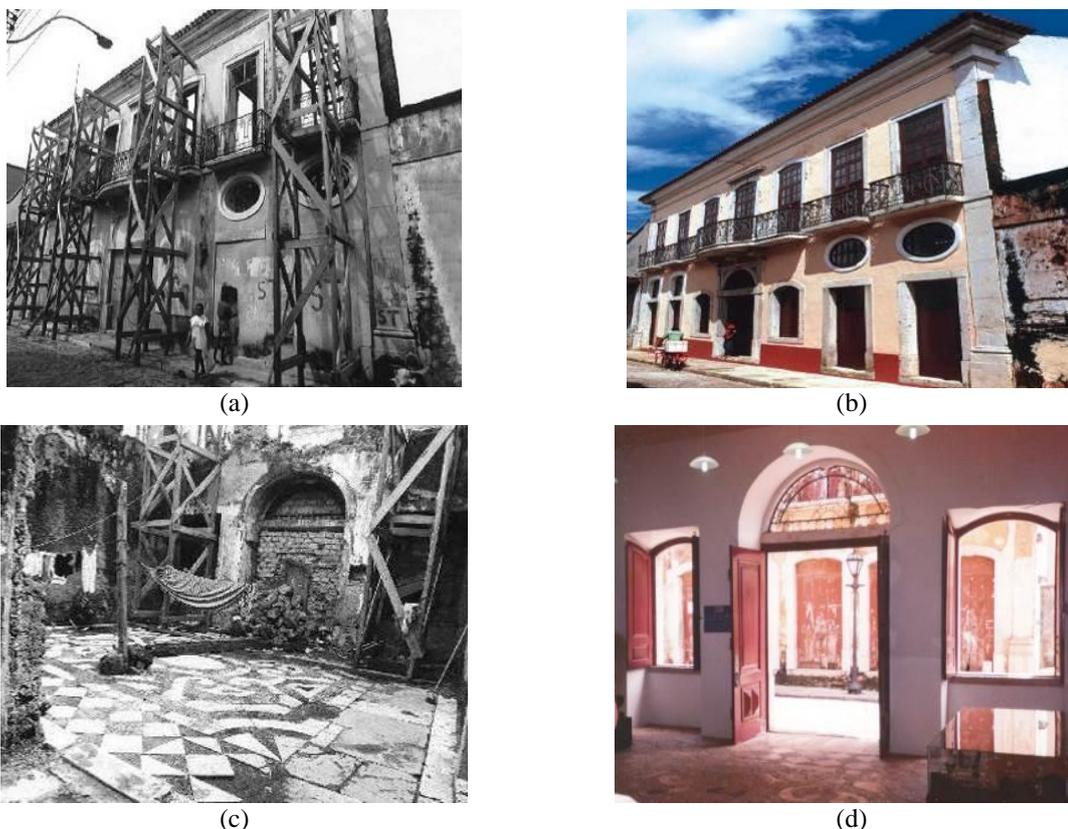
Figura 106: (a) Fachada do imóvel escorado; (b) Fachada do imóvel após a reabilitação; (c) Vestíbulo do imóvel enquanto ruína; (d) Vestíbulo do imóvel reabilitado. Fonte: IPHAN/3ª SR.

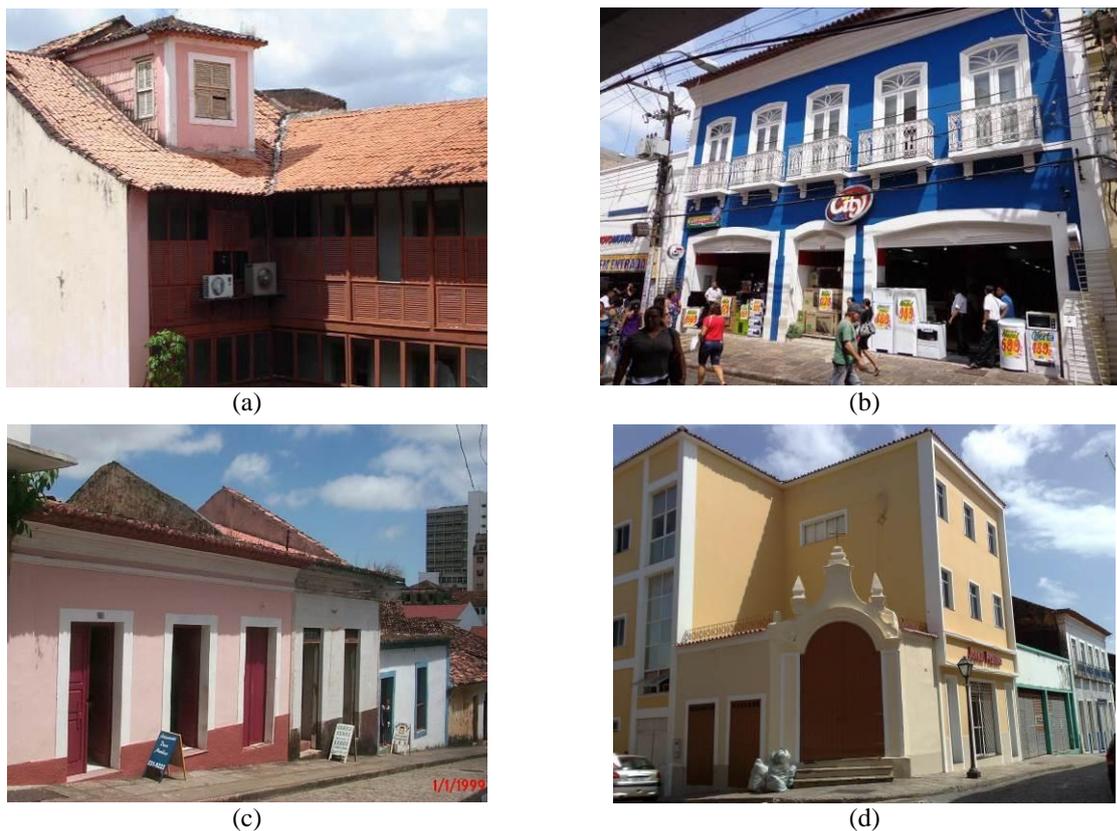
Figura 108: (a) Instalação irregular de aparelhos de ar-condicionado na fachada; (b) Alargamento de vãos de portas no pavimento térreo; (c) Alteração do ponto da cumeeira; (d) Inserção de imóveis incompatíveis com o entorno. Fotos: Margareth Figueiredo.
