**Estudo de durabilidade: Os efeitos dos sais de
degelos em obras de arte.**

Dissertação apresentada à Universidade de Aveiro para cumprimento dos requisitos necessários à obtenção do grau de Mestre em Engenharia Civil, realizada sob a orientação científica do Doutor Miguel Morais, Professor Auxiliar e do Doutor Humberto Varum, professor associado com agregação do Departamento de Engenharia Civil da Universidade de Aveiro.

Tomando por base um caso de estudo de vinte obras de arte de uma autoestrada, no presente trabalho é sistematizada a metodologia seguida na elaboração do estudo do estado atual dessas estruturas, com o intuito de analisar as suas condições de durabilidade e de averiguar as causas das anomalias observadas. Em resultado do trabalho desenvolvido constata-se existirem evidências suficientes para afirmar que as anomalias relacionadas com processos de corrosão das armaduras terão sido desencadeadas por escorrências de água com sais de degelo.

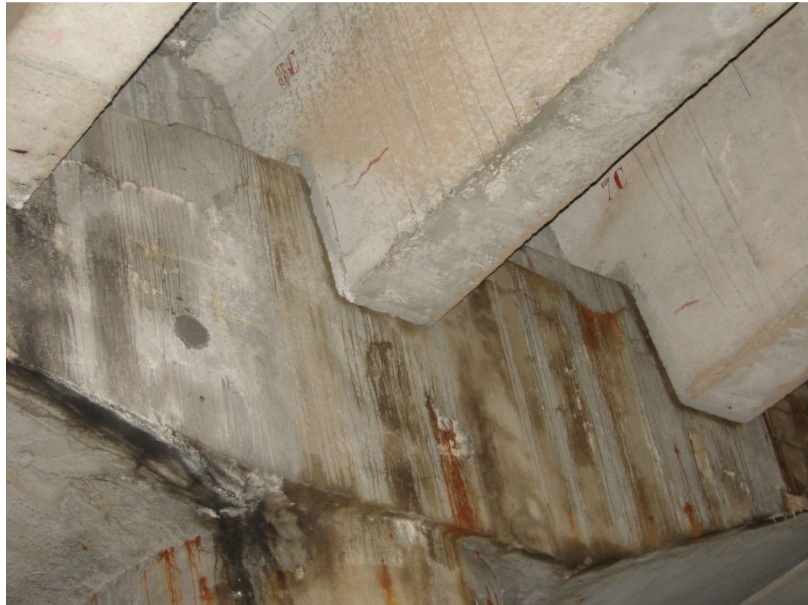
Figura 38: Escorrências em pilares e capitéis, provenientes da junta de dilatação existente no tabuleiro da obra de arte localizada no 12+718 sentido B

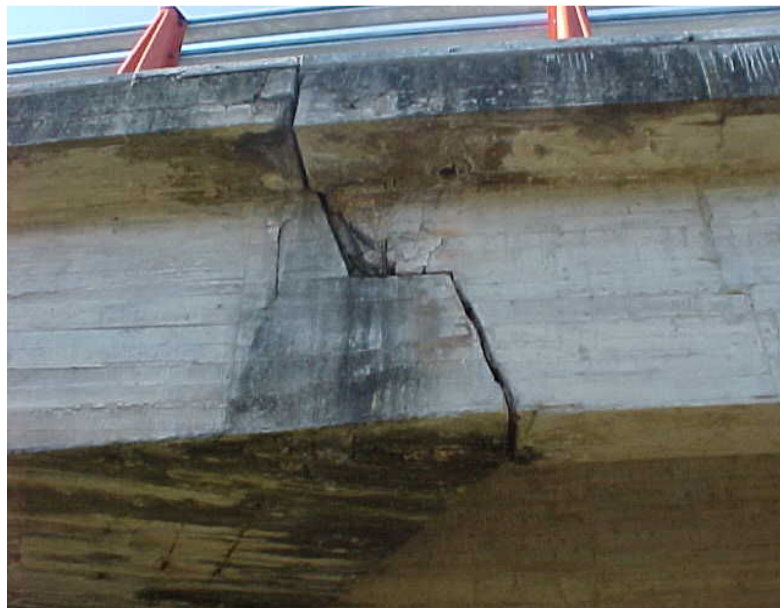
Figura 39: Deterioração da junta de dilatação, que propicia as escorrências de água e subsequente degradação dos materiais constituintes.

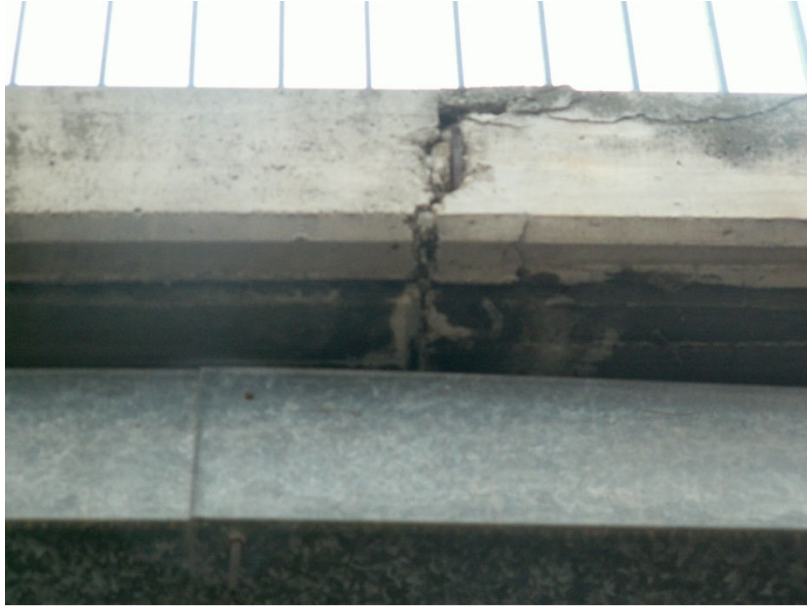
Figura 40: Deterioração da junta de dilatação e escorrências de água através da mesma.

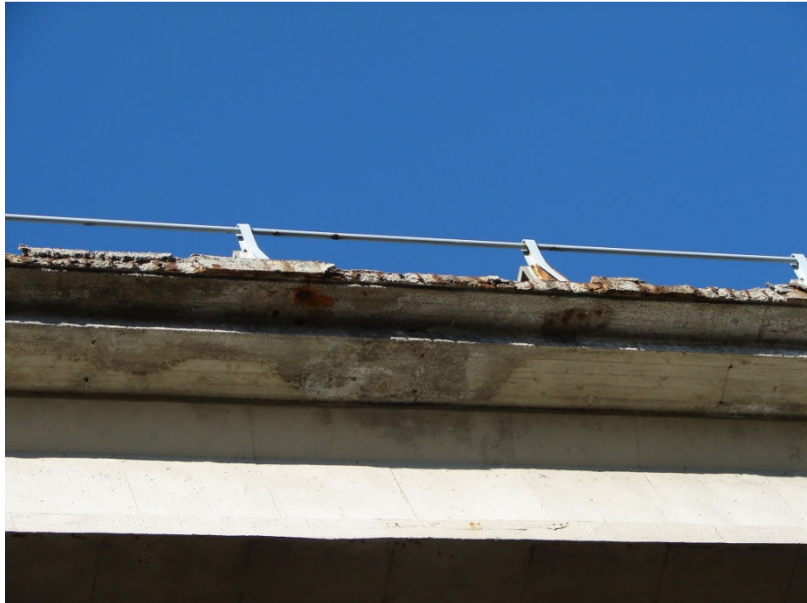
Figura 41: Danos no tabuleiro do viaduto, situado no p.k. 19 + 090 sentido B, devido a escorrências de água pela cornija.

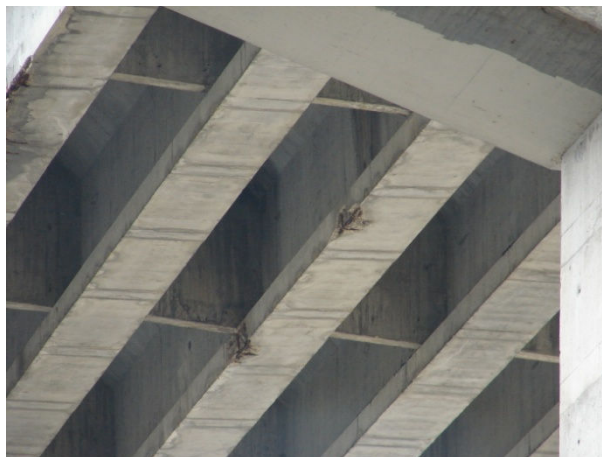
Figura 42: Danos em vigas interiores associados a filtrações de água através da laje do tabuleiro da estrutura sita no p.k. 3 + 590.

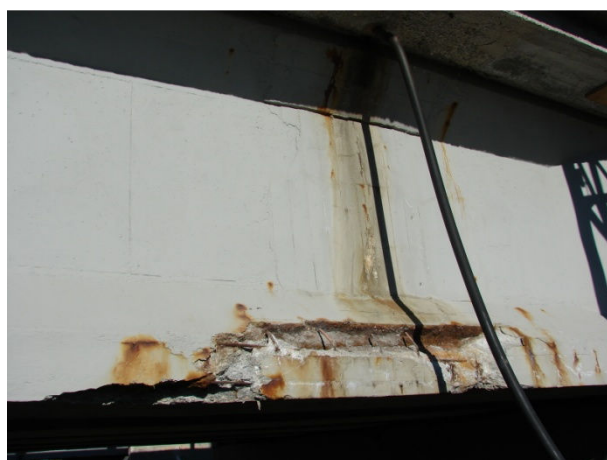
Figura 43: Danos em vigas causados por um sistema de drenagem em mau estado de conservação. Obra de arte localizada no p.k. 29 + 390 sentido B.

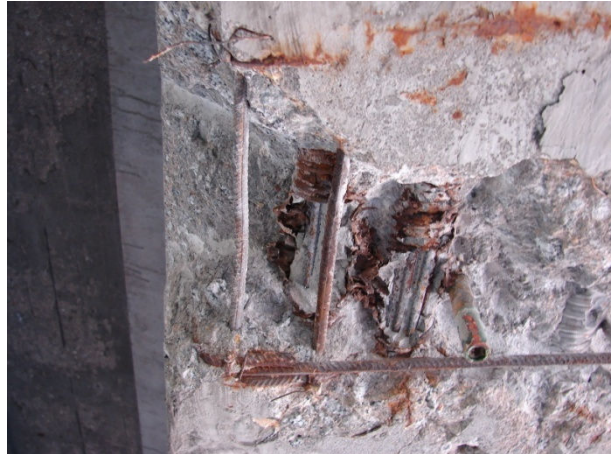
Figura 45: Início dos processos de corrosão na armadura ativa no viaduto localizado no p.k. 12 + 718 sentido B.

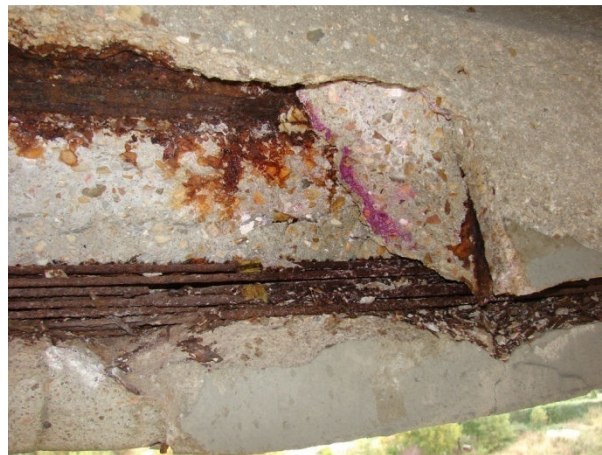
Figura 46: Rotura de alguns cabos de pré-esforço no viaduto localizado no p.k. 3 + 590 sentido A.

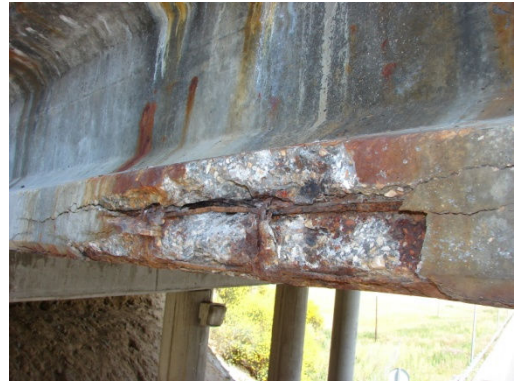
Figura 53: Estado da armadura na zona com escorrências. Armadura passiva com corrosão intensa e armadura ativa com indícios de corrosão (sem perda de secção nominal).

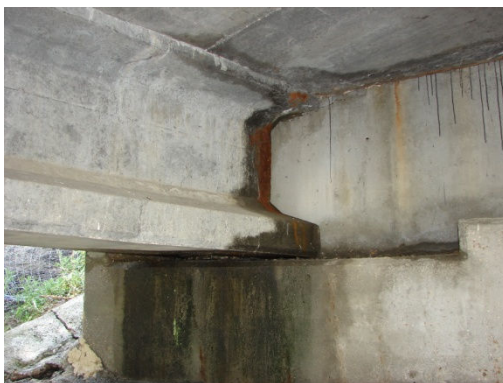
Nas cabeças das vigas observou-se, em vários elementos, escorrência de água e, pontualmente, destacamento do betão, o qual deixou a armadura exposta com corrosão intensa e perda de secção nominal. Esta anomalia pode ser observada na Figura 54 e na Figura 55.

Figura 54: Escorrência de água na cabeça de uma viga junto a um dos encontros, sob uma junta de dilatação.

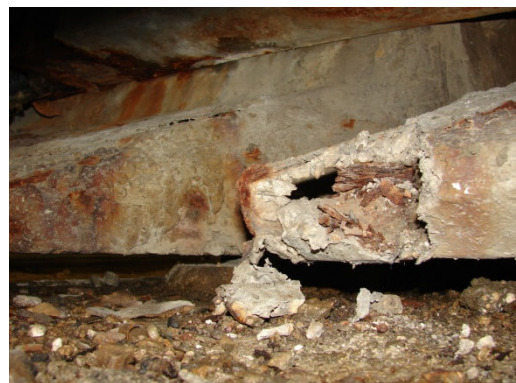
Figura 55: Detalhe do destacamento do betão e corrosão das armaduras, numa zona de apoio intermédio sob uma junta de dilatação.

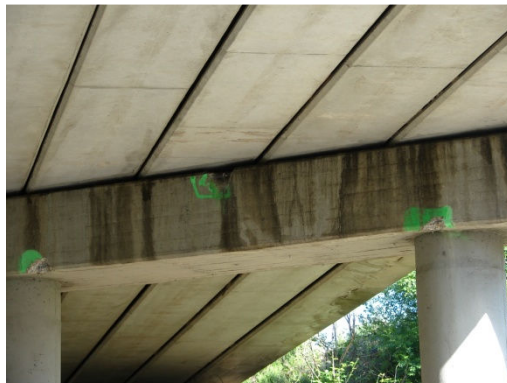
Figura 56: Estado de um capitel de um pórtico intermédio.

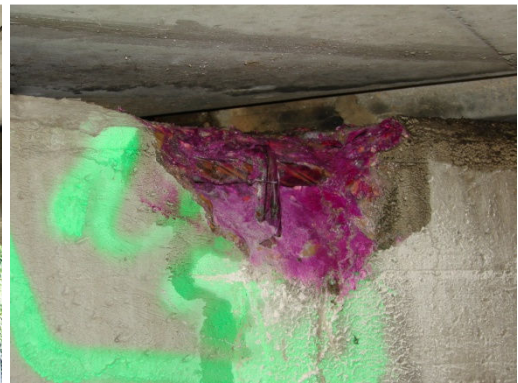
Figura 57: Vista de uma janela de inspeção cujas armaduras apresentavam corrosão (sem perda de secção).

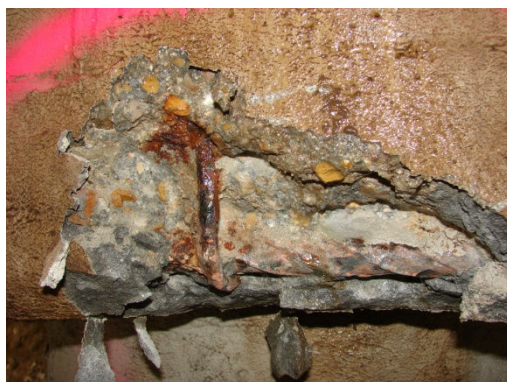
Figura 58: Esquina da face lateral com a inferior com corrosão de um capitel, cuja armadura apresenta corrosão.

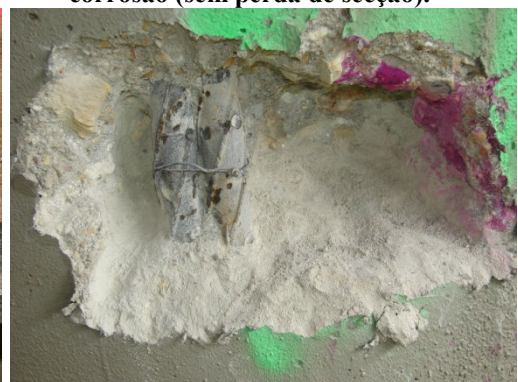
Figura 59: Armaduras de um pilar com picaduras.

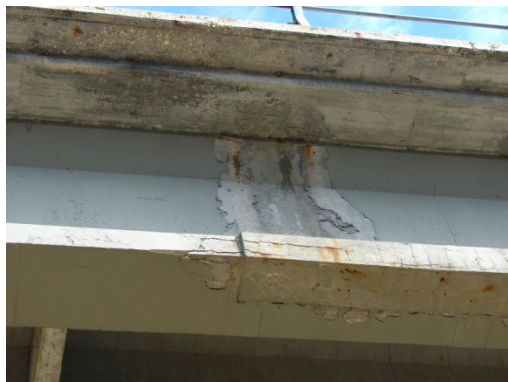
Figura 60: Fissuração da face inferior e longitudinal da viga exterior, quer em zonas reparadas como na face original.

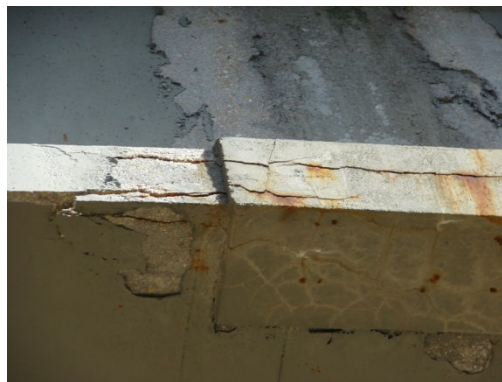
Figura 61: Detalhe da Figura 60, com fissuras na zona reparada.

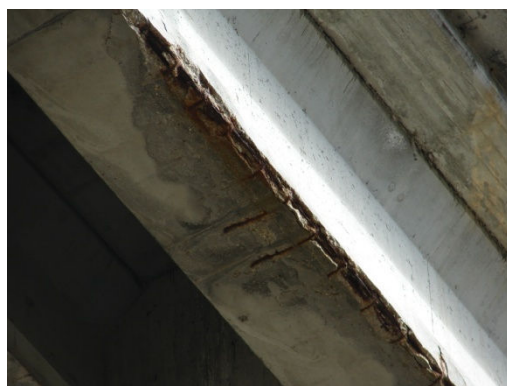
Figura 62: Destacamento do betão de recobrimento das armaduras.

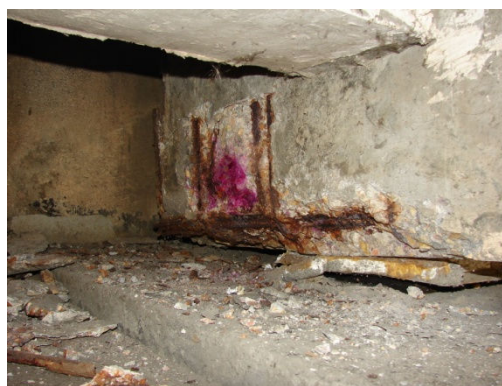
Figura 63: Estado da zona de apoio.

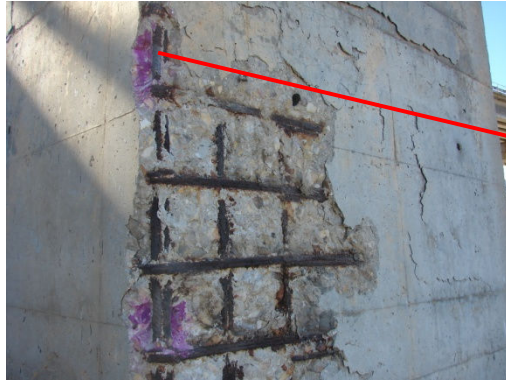
Figura 64: Estado de um pilar de uma das estruturas.

Apesar das armaduras apresentarem, de forma generalizada, perdas significativas de secção nominal em determinadas localizações, conforme é visível na Figura 64, os processos de corrosão não causaram a deterioração homogênea das armaduras, existindo desta forma zonas onde os varões estavam, aparentemente, em bom estado (Figura 65).

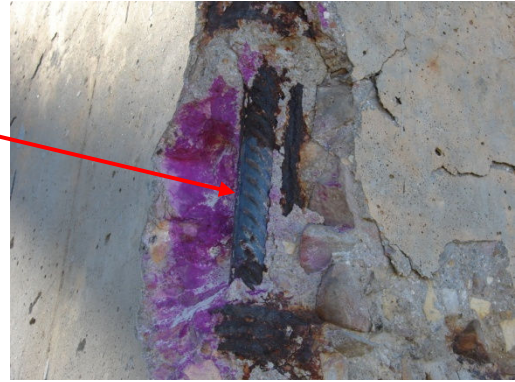
Figura 65: Detalhe de uma zona em bom estado.

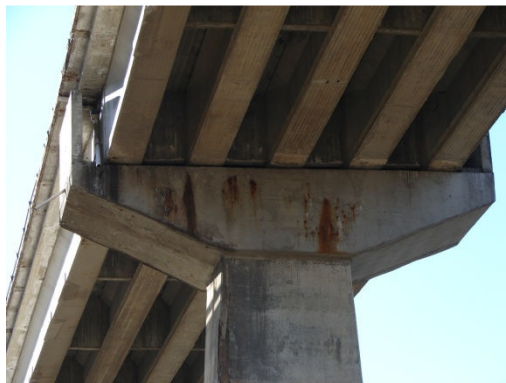
Figura 66: Vista de um capitel com escorrências de água e manchas de corrosão.

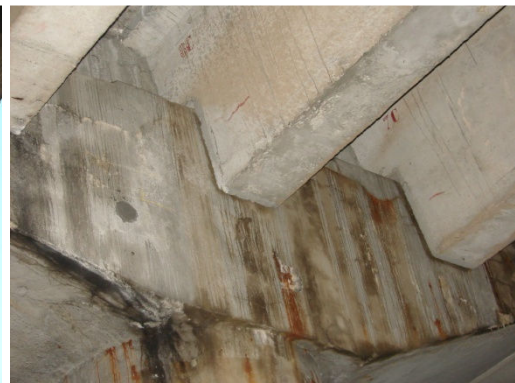
Figura 67: Outro capitel com escorrências de água e manchas de corrosão.

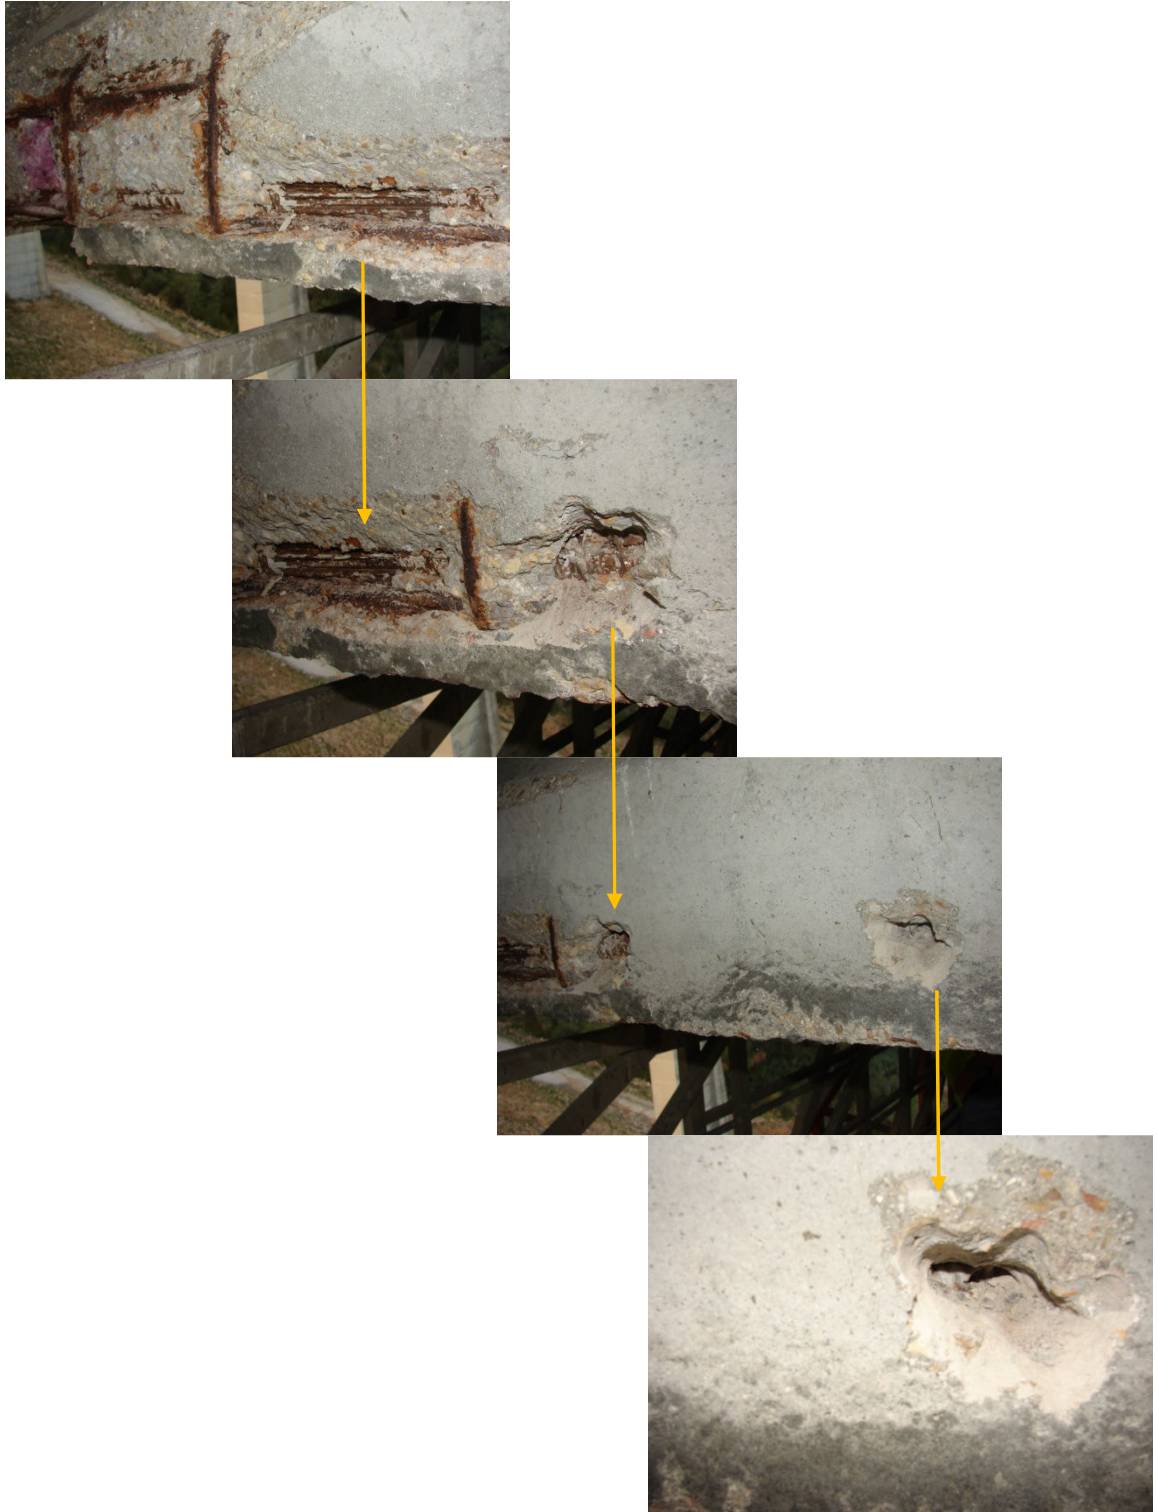
Perante a abertura de janelas de inspeção no mesmo elemento mas com localizações distintas — em zonas onde se observaram indícios claros de escorrências de água e zonas progressivamente mais afastadas — constatou-se que a localização das escorrências de água coincidia com a zona onde as armaduras apresentavam anomalias mais graves. Na Figura 68 apresentam-se algumas fotografias que demonstram os resultados deste procedimento.

Figura 68: Três janelas de inspeção realizadas numa viga exterior da estrutura localizada no p.k. 3 + 590: uma em zona com escorrências de água e as restantes progressivamente mais afastadas da primeira. Pormenor da terceira janela de inspeção.
