**FÁBIO JORGE
DIAS MATEUS**

**Termografia em diagnóstico de revestimentos em
azulejo**

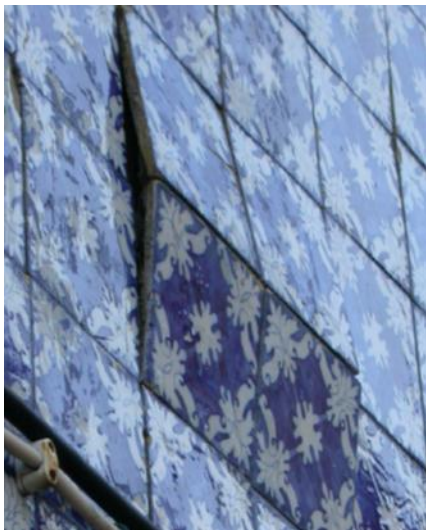
Figura 5. Descolamento e empolamento de vários azulejos (LNEC, 2011a).

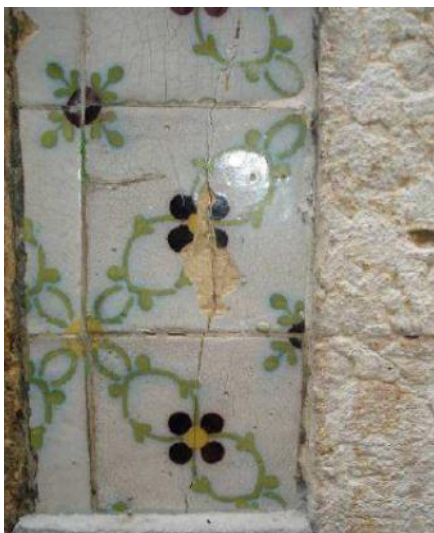
Figura 7. Fissuração de azulejos (LNEC, 2011b).

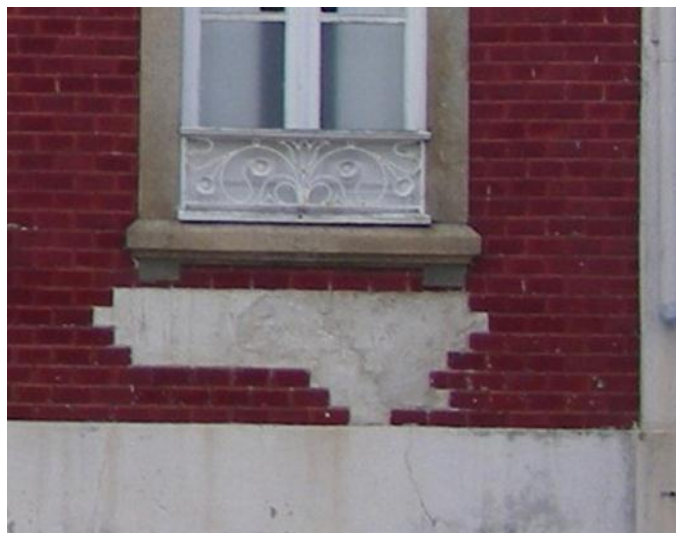
Figura 8. Desprendimento de azulejos devido à fissuração do suporte, agravado pela presença de humidade (Ovar).

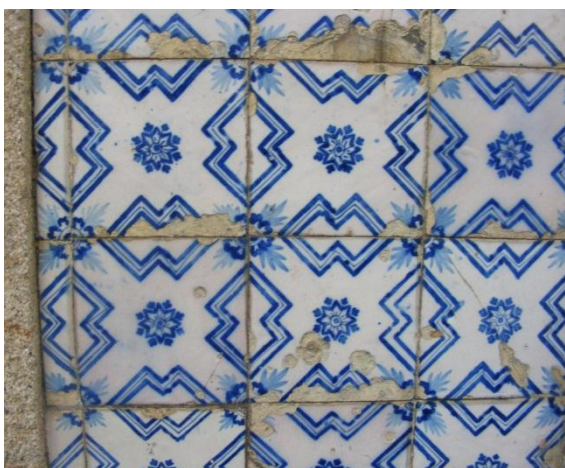
Figura 9. Destacamento do vidrado na zona das arestas (Ovar).

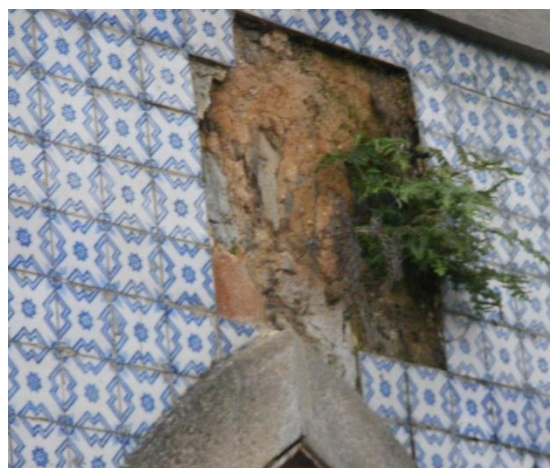
Figura 10. Desprendimento de azulejos e biodegradação (Ovar).

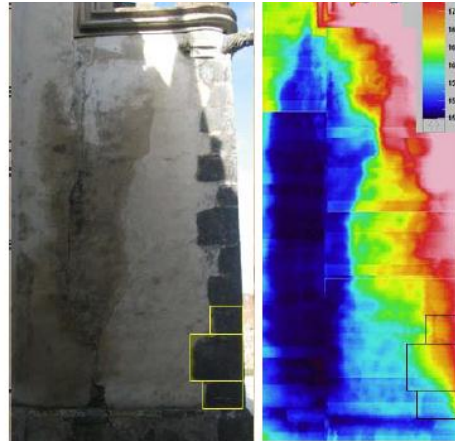
Figura 18. Uso da termografia na identificação de zonas com humidade. (18a. Imagem real; 18b. Imagem térmica) (MATIAS, 2011),

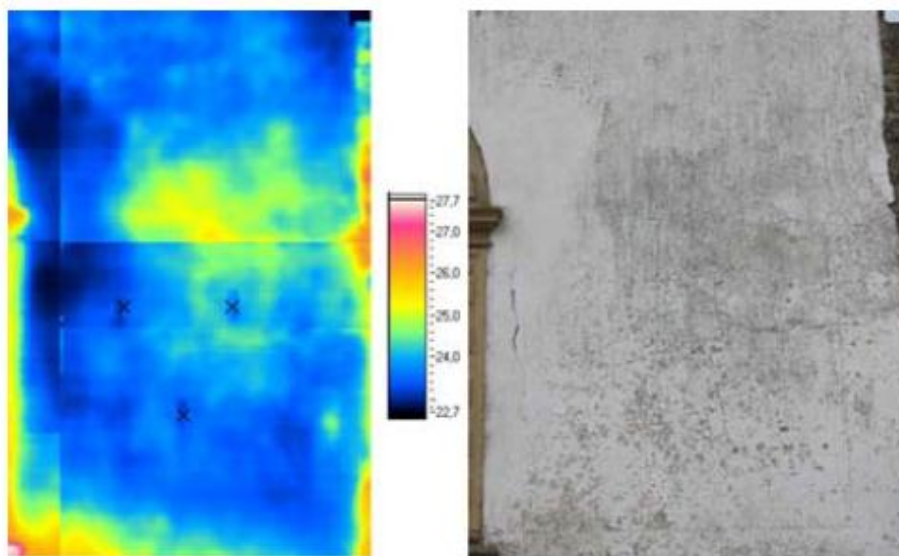
Figura 19. Uso da termografia para detetar destacamento de revestimentos. (19a. Imagem termográfica; 19b. Imagem real) (MATIAS, 2011).

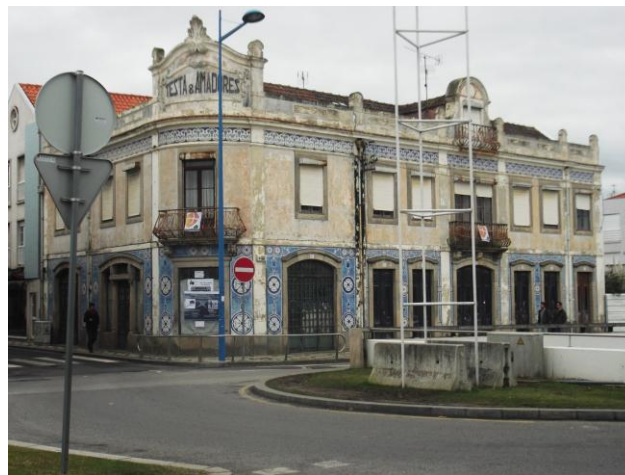
Figura 26. Fachada do edifício *Testa e Amador* em Aveiro.

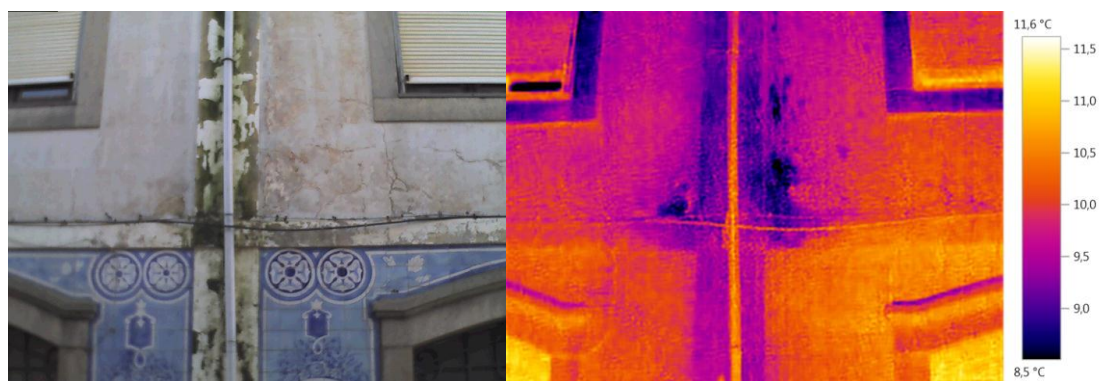
Figura 28. Identificação de temperaturas baixas na zona do pilar através da termografia (28a. Imagem real; 28b. Imagem termográfica).

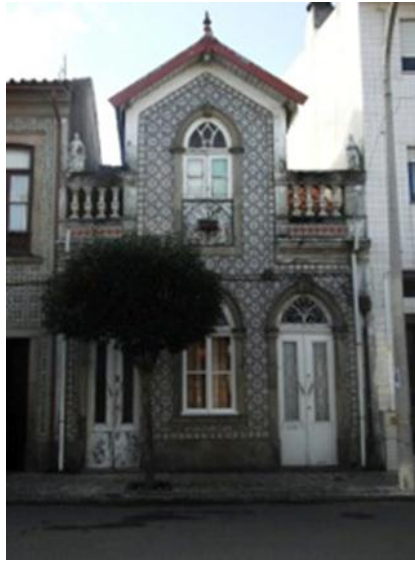
Figura 29. Fachada do edifício situado na Rua Visconde de Ovar, Ovar.

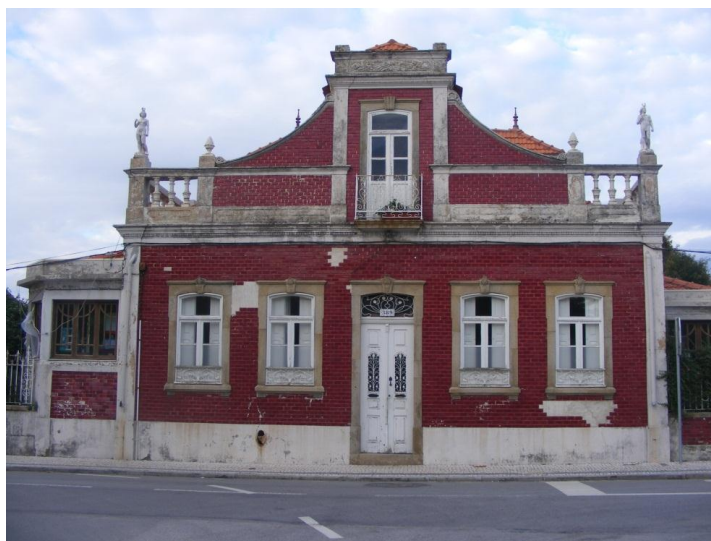
Figura 32. Fachada do edifício situado no Largo S. Miguel, Ovar

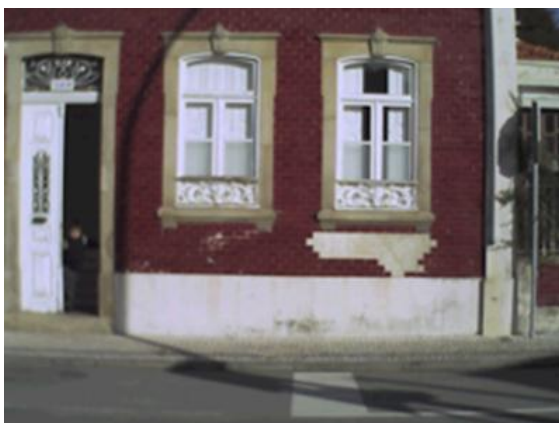
Figura 33. Destacamento de azulejos sob o peitoril da janela.

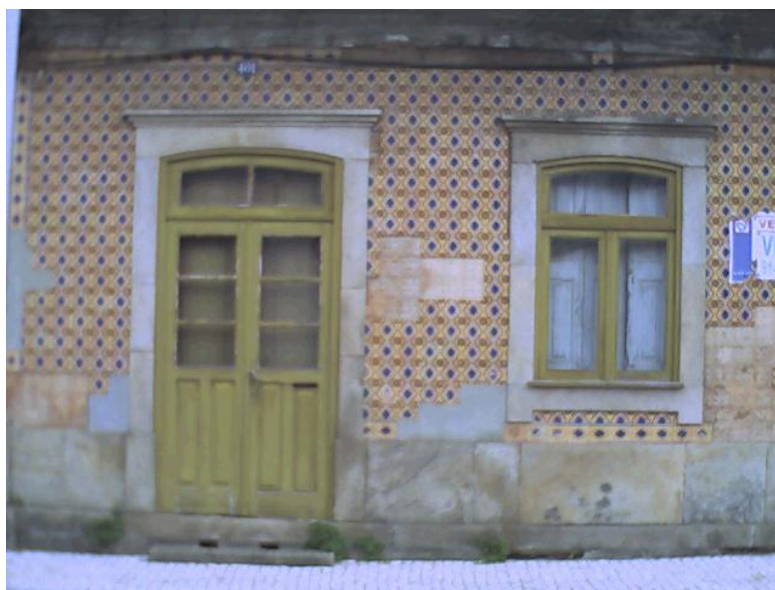
Figura 36. Fachada do edifício situado no Largo S. Miguel, Ovar

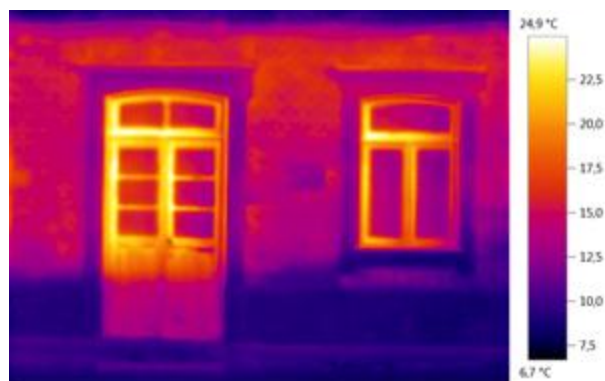
Figura 37. Imagem termográfica geral da fachada 3.

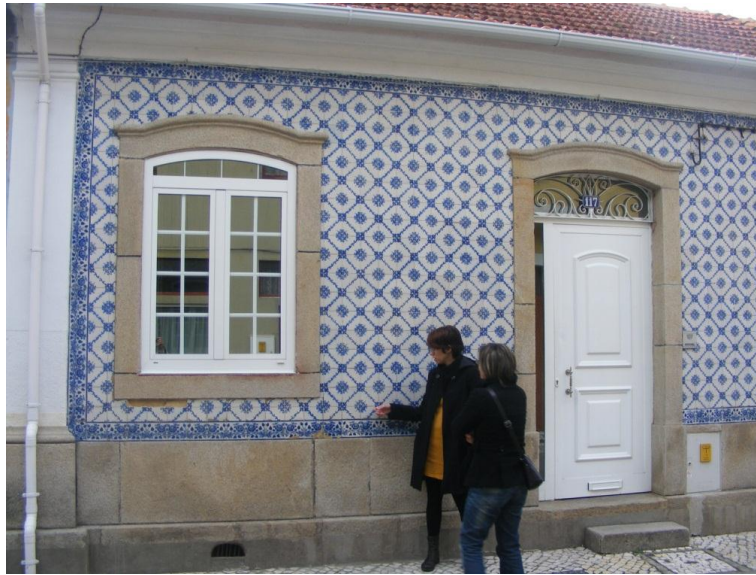
Figura 38. Fachada do edifício situado na Rua Alexandre Herculano, Ovar.

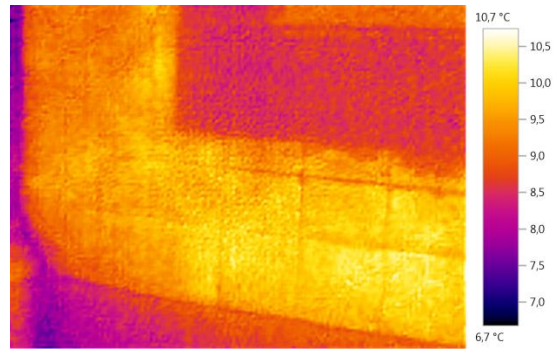
Figura 40. Imagem térmica onde se verificam temperaturas no revestimento sob o peitoril da janela.

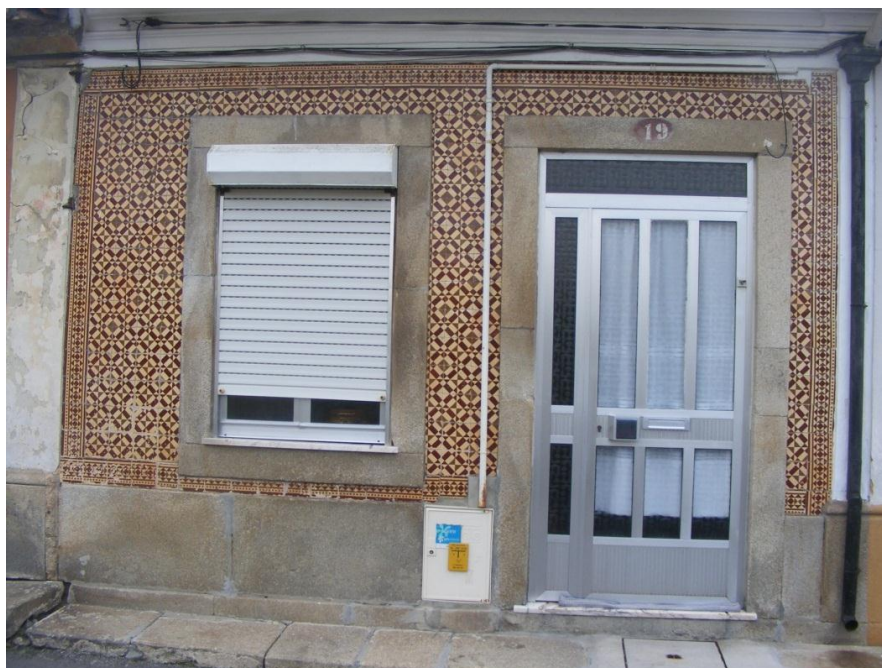
Figura 41. Fachada do edifício situado na Rua Vasco da Gama, Ovar

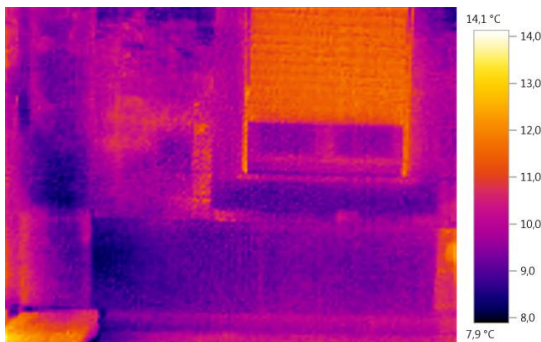
Figura 42. Imagem termográfica onde se destacam as temperaturas baixas no soco.

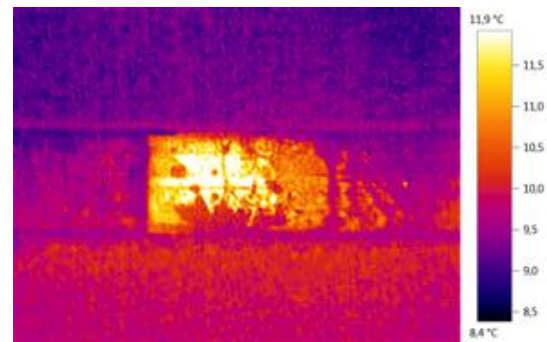
Figura 43. Imagem termográfica do pormenor de um azulejo com temperatura mais alta.

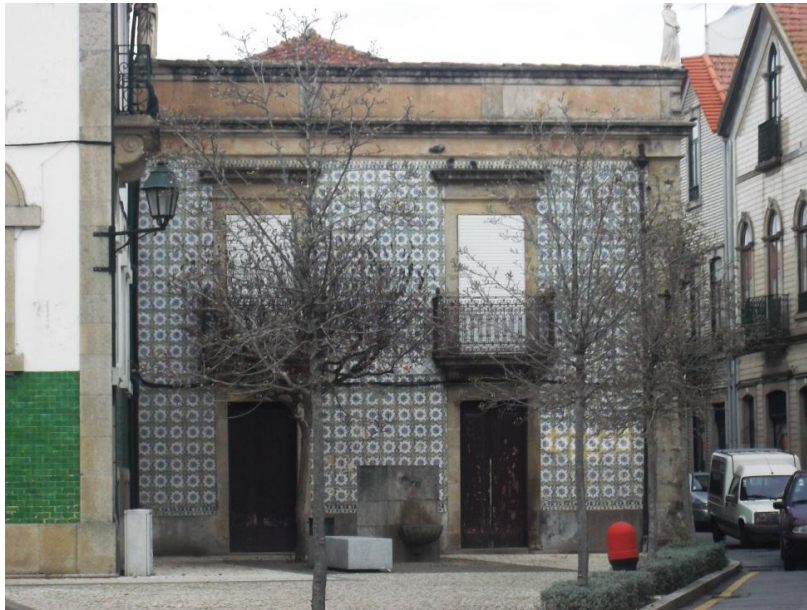
Figura 44. Fachada do edifício situado no Largo dos Bombeiros, Ovar

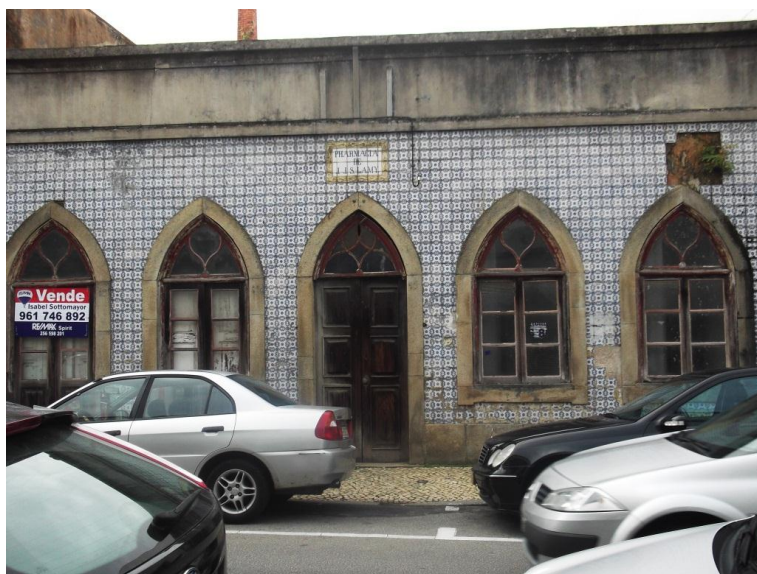
Figura 49. Fachada da antiga farmácia situada na Rua Cândido dos Reis, Ovar

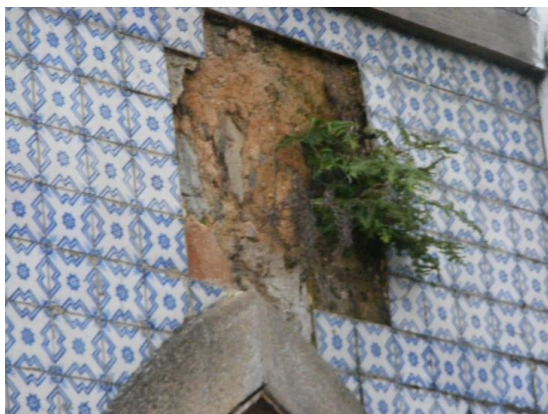
Figura 50. Empolamento de azulejos e macro organismos.

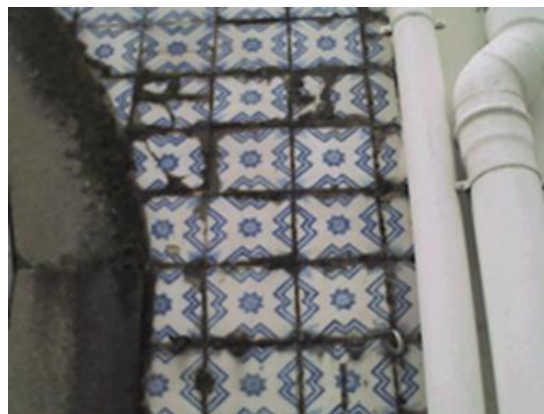
Figura 51. Colonização biológica intensa nas juntas entre azulejos e nas fraturas

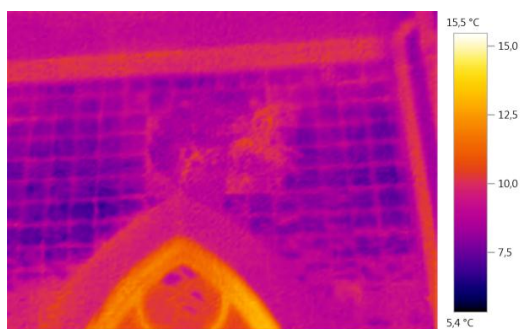
Figura 52. Imagem termográfica da zona onde com macro organismos.

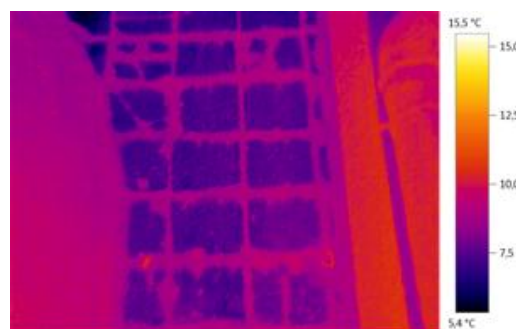
Figura 53. Imagem térmica onde se verifica colonização biológica nas juntas e nas fraturas.

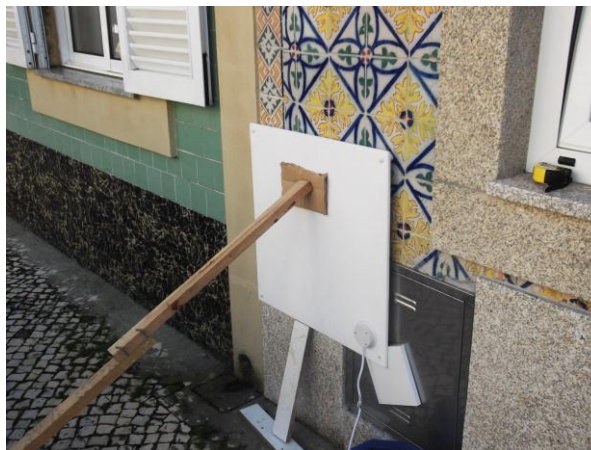
Figura 54. Aquecimento do revestimento com a placa de aquecimento.

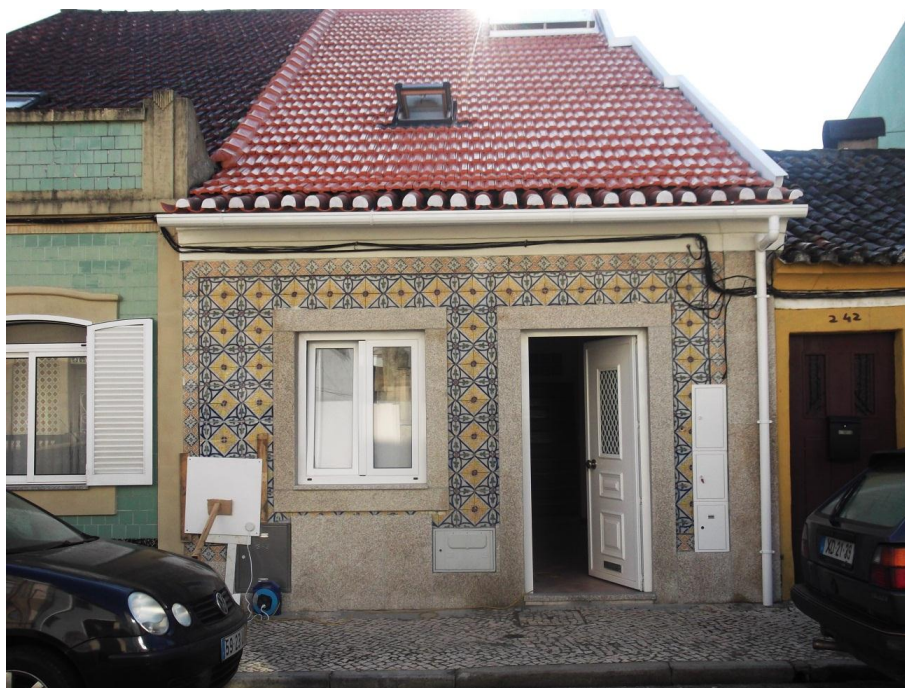
Figura 55. Apresentação da fachada 8, Ovar.

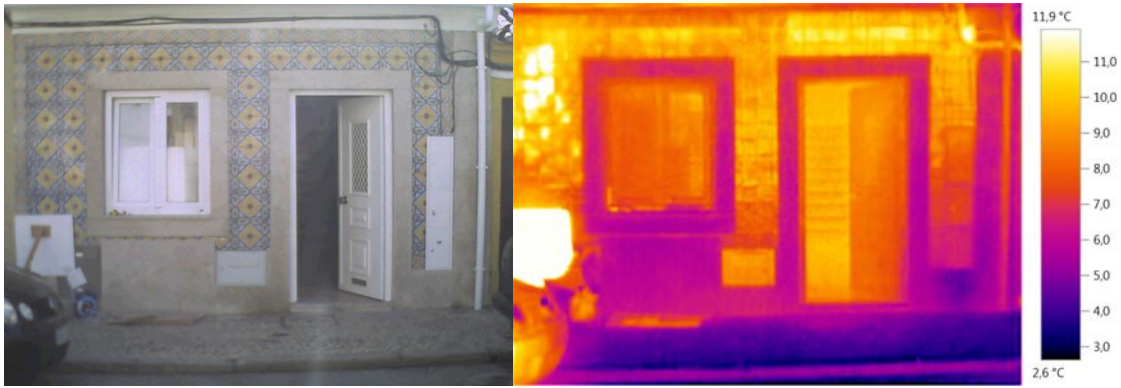
Figura 56. Análise visual e térmica da fachada. (56a. Imagem real; 56b. Imagem termográfica).

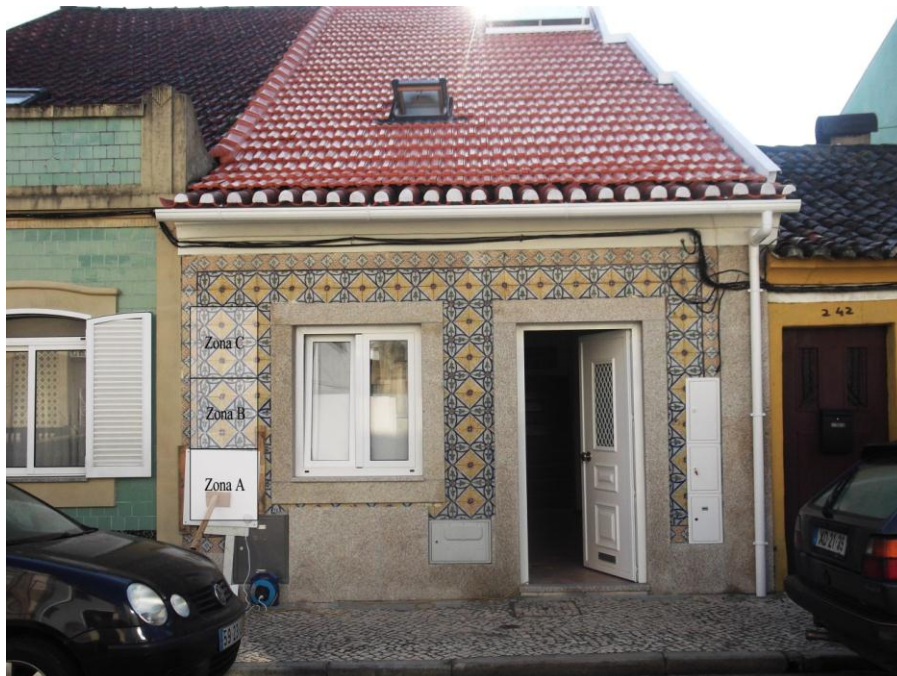
Figura 57. Mapeamento das zonas da fachada a estudar utilizando a placa de aquecimento.

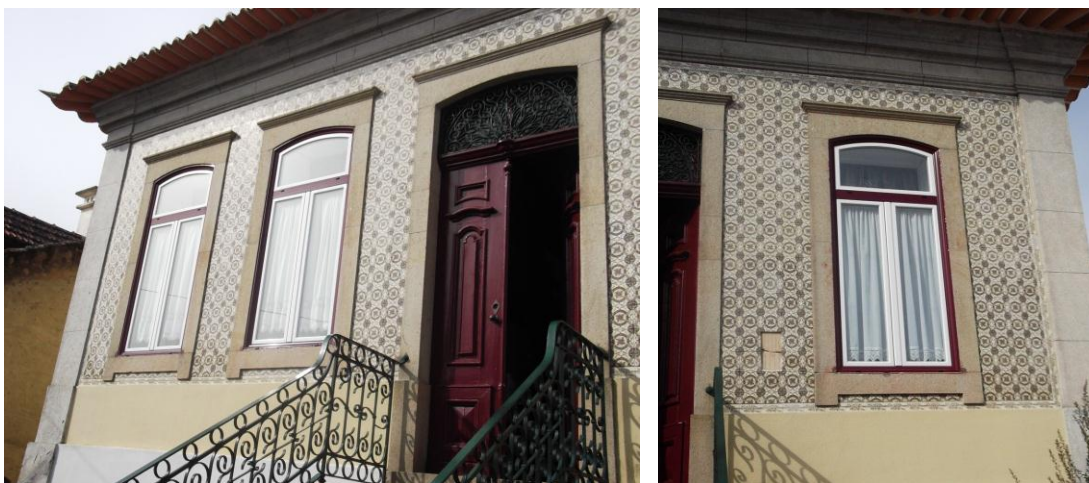
Figura 63. Apresentação geral da fachada 9, Ovar

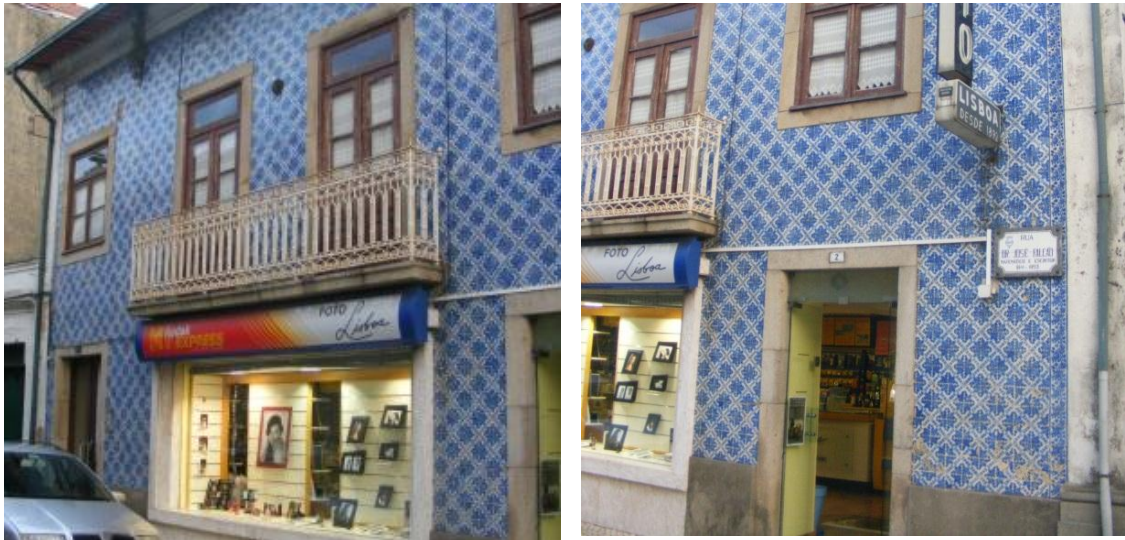
Figura 71. Apresentação da fachada 10 situada no Largo dos Bombeiros, Ovar

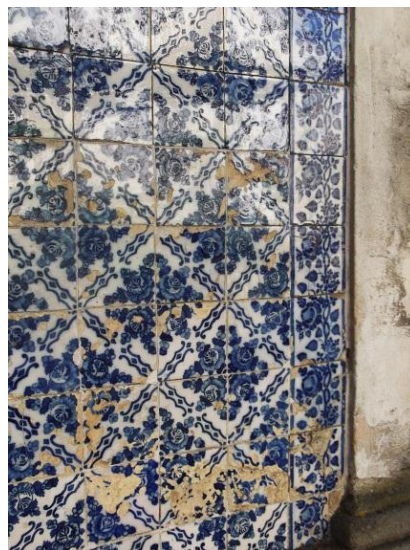
Figura 72. Azulejos com destaque de vidrado.

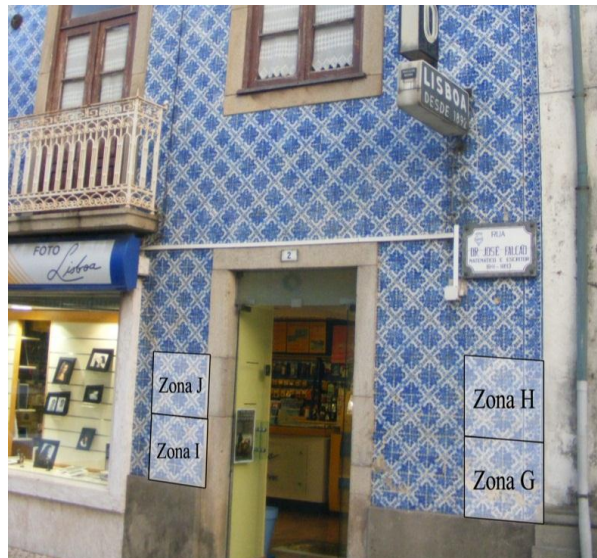
Figura 73. Mapeamento das zonas a estudar utilizando a placa de aquecimento.

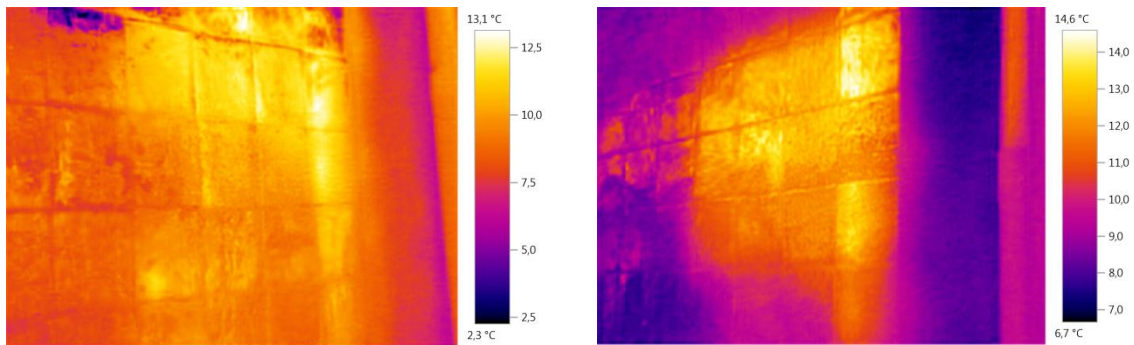
Figura 75. Imagem termográfica da zona H em que se verificam determinadas áreas com temperaturas elevadas.

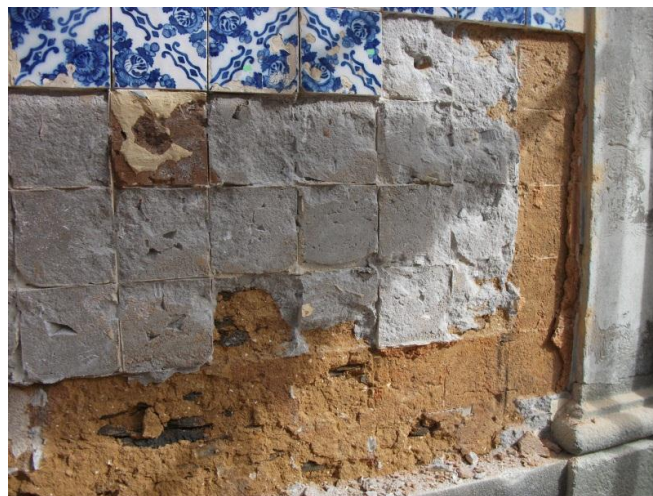
Figura 76. Estado das argamassas após a remoção de azulejos na zona C.

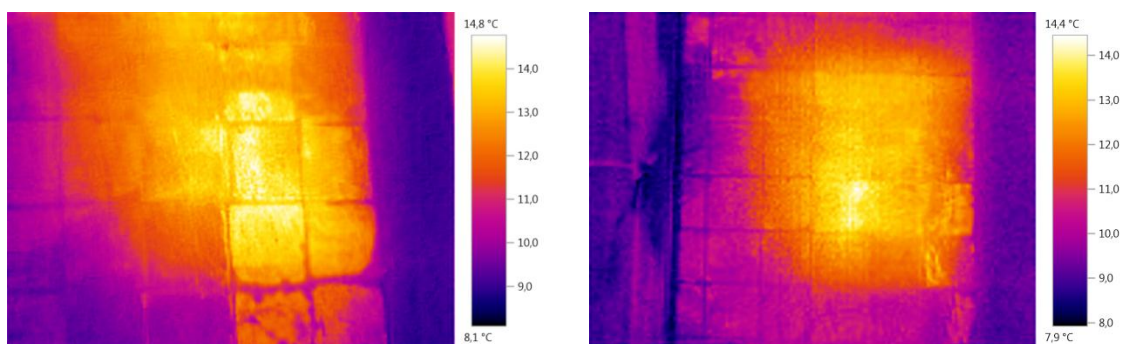
Figura 78. Imagem termográfica da zona J em que se verificam regiões de três azulejos com temperaturas mais altas.

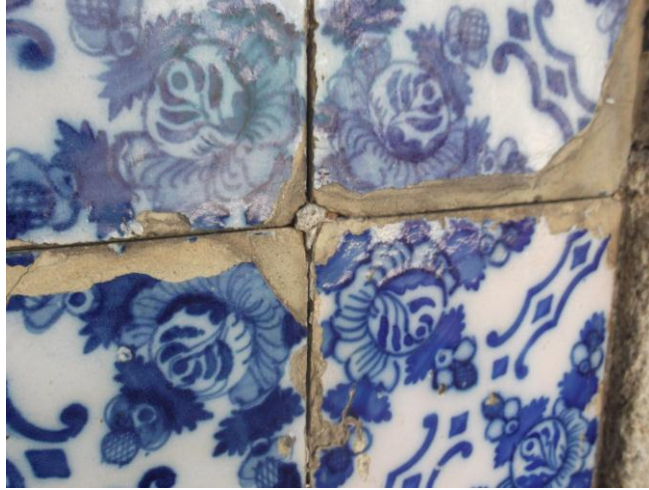
Figura 79. Pormenor de azulejos com vidrado destacado, indicando a possíveis infiltrações de água.

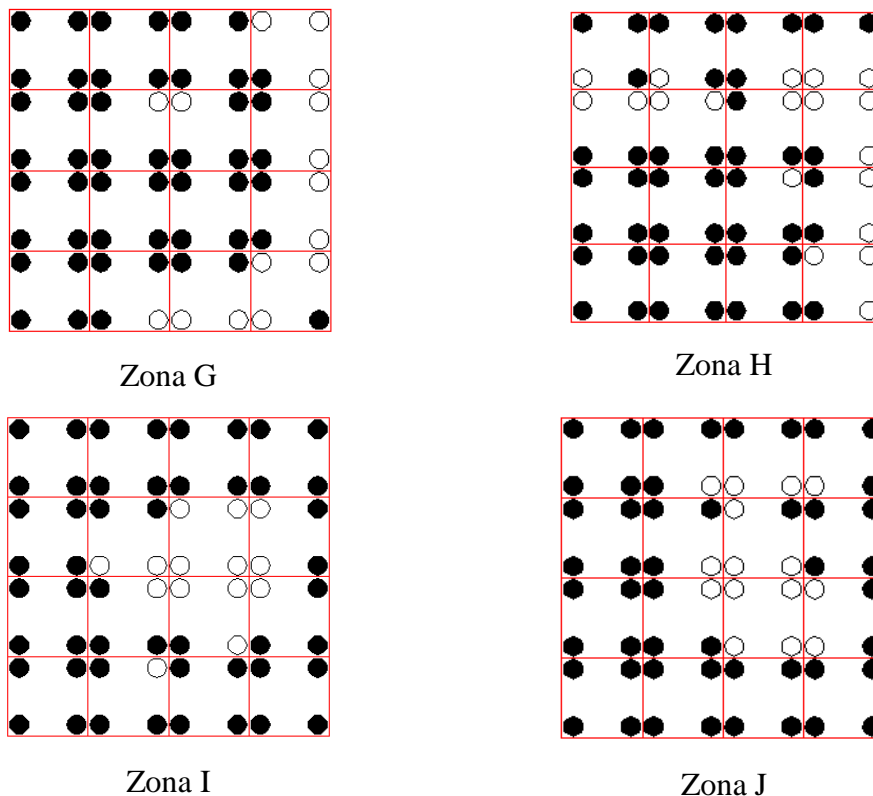
Figura 80. Representação esquemática do ensaio de percussão (círculos brancos representam som oco; círculos pretos representam som não oco).

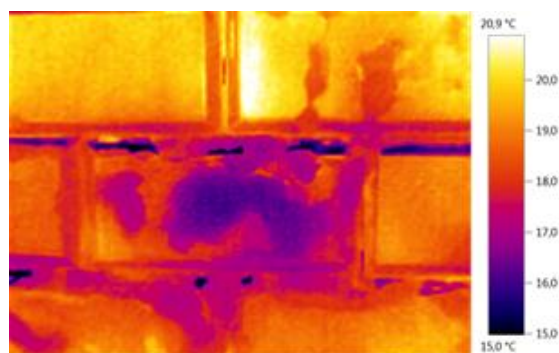
Figura 81. Observação de destacamento de vidro através da termografia.

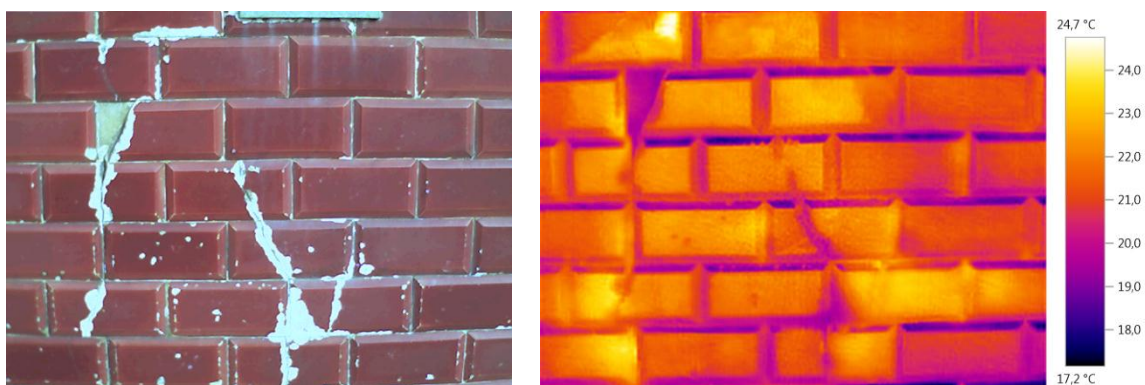
Figura 82. Observação de azulejos fissurados através da termografia. (82a. Imagem real; 82b. Imagem termográfica).

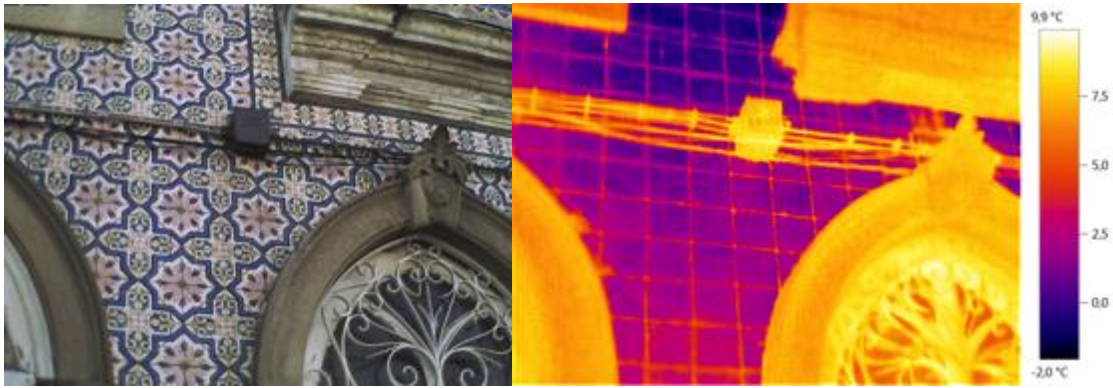
Figura 83. Caixa e cabos condutores de eletricidade. (83a. Imagem real; 83b. Imagem térmica)

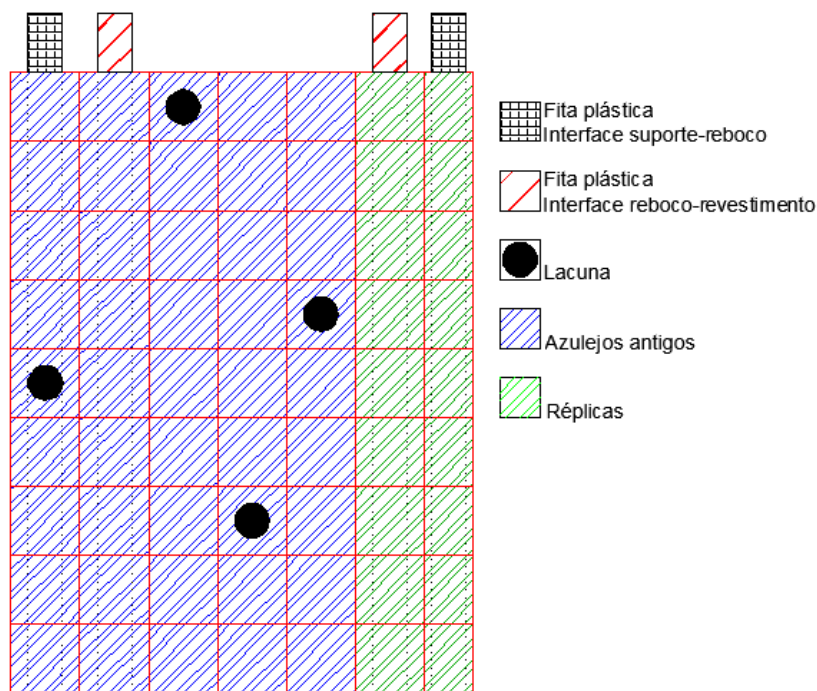
Figura 93. Esquema ilustrativo da parede construída.

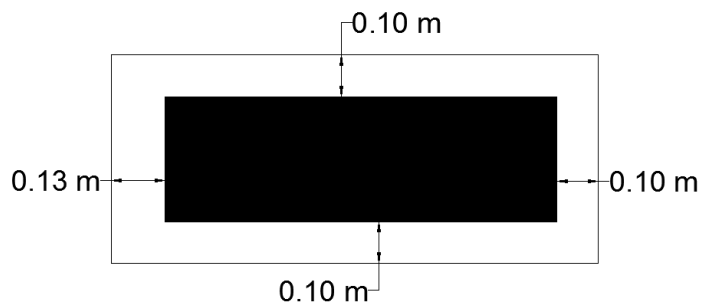
Figura 94. Dimensões em planta do reservatório de água.

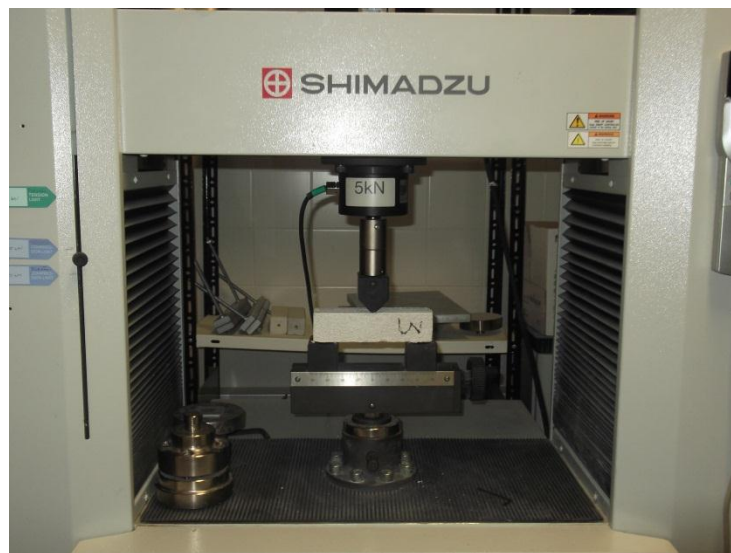
Figura 96. Ensaio à flexão de um provete.

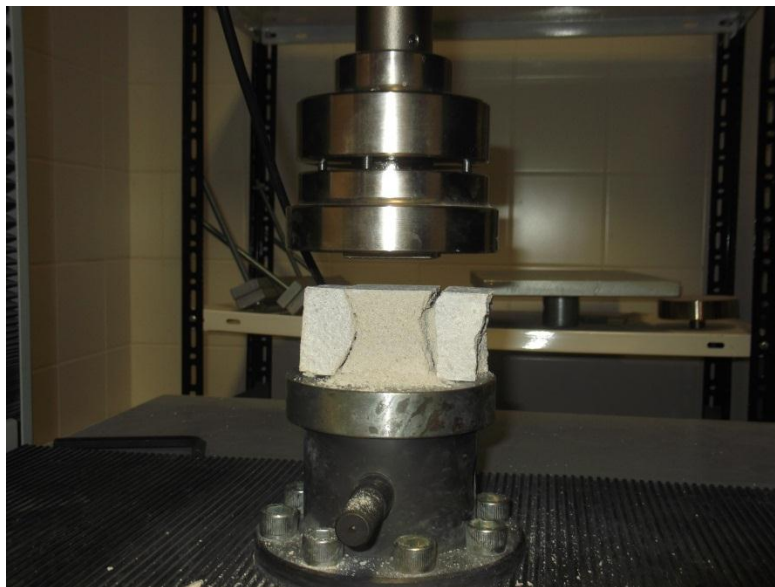
Figura 97. Provelte após ensaio à compressão.

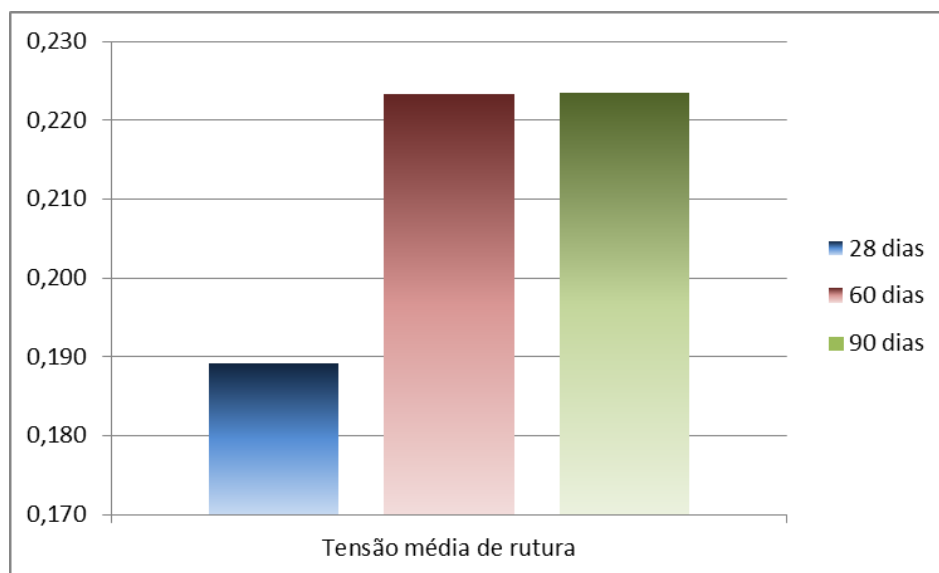
Figura 98. Gráfico comparativo da tensão média de rotura à flexão da amostra DDL aos 28, 60 e 90 dias.

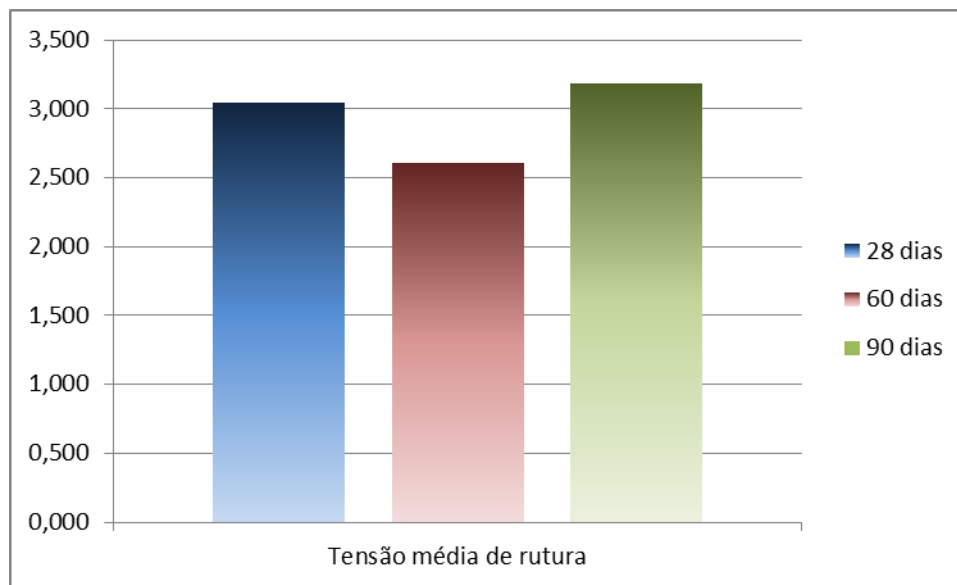
Figura 101. Gráfico comparativo da tensão média de rotura à compressão da amostra CalHid aos 28, 60 e 90 dias.

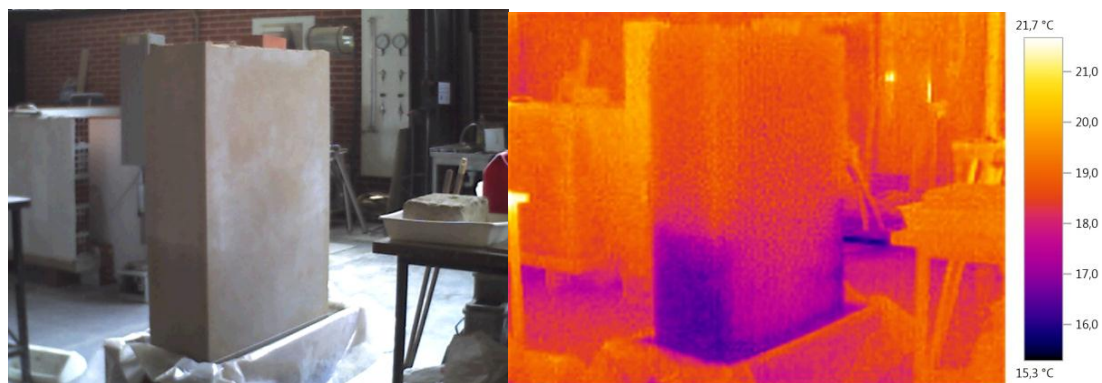
Figura 112. Ascensão capilar na parede na parte de trás da parede (112a. Imagem real; 112b. Imagem termográfica).

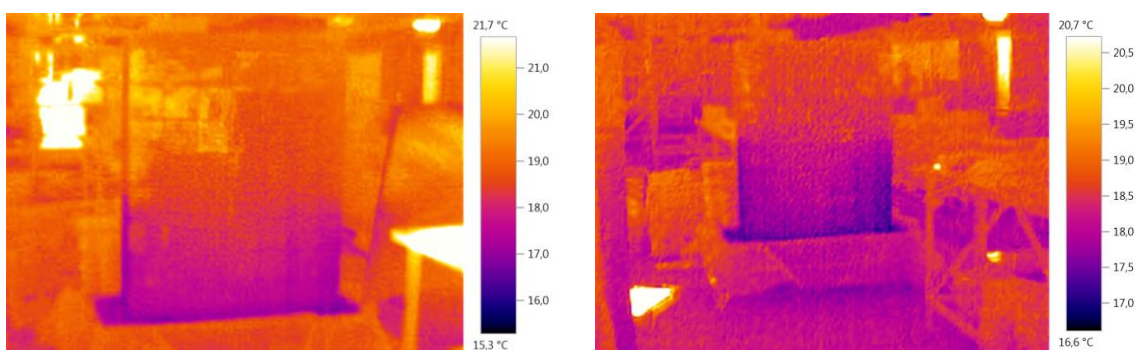
Figura 113. Imagem termográfica apresentando a manifestação da ascensão capilar na parede.

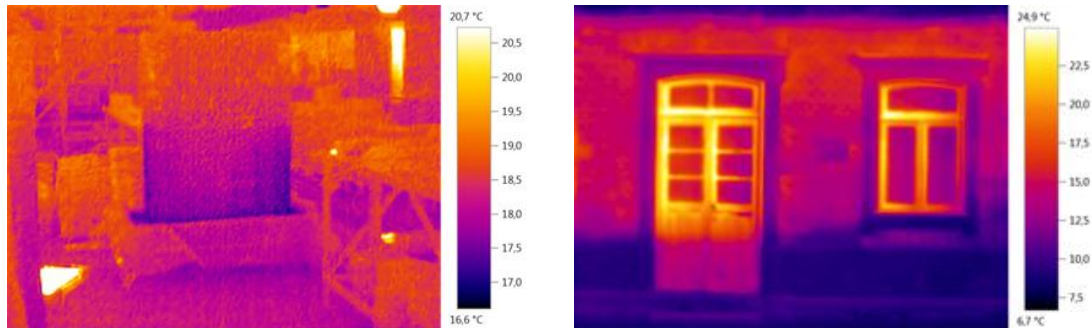
Figura 117. Utilização da termografia na identificação de humidade em laboratório e em campo.

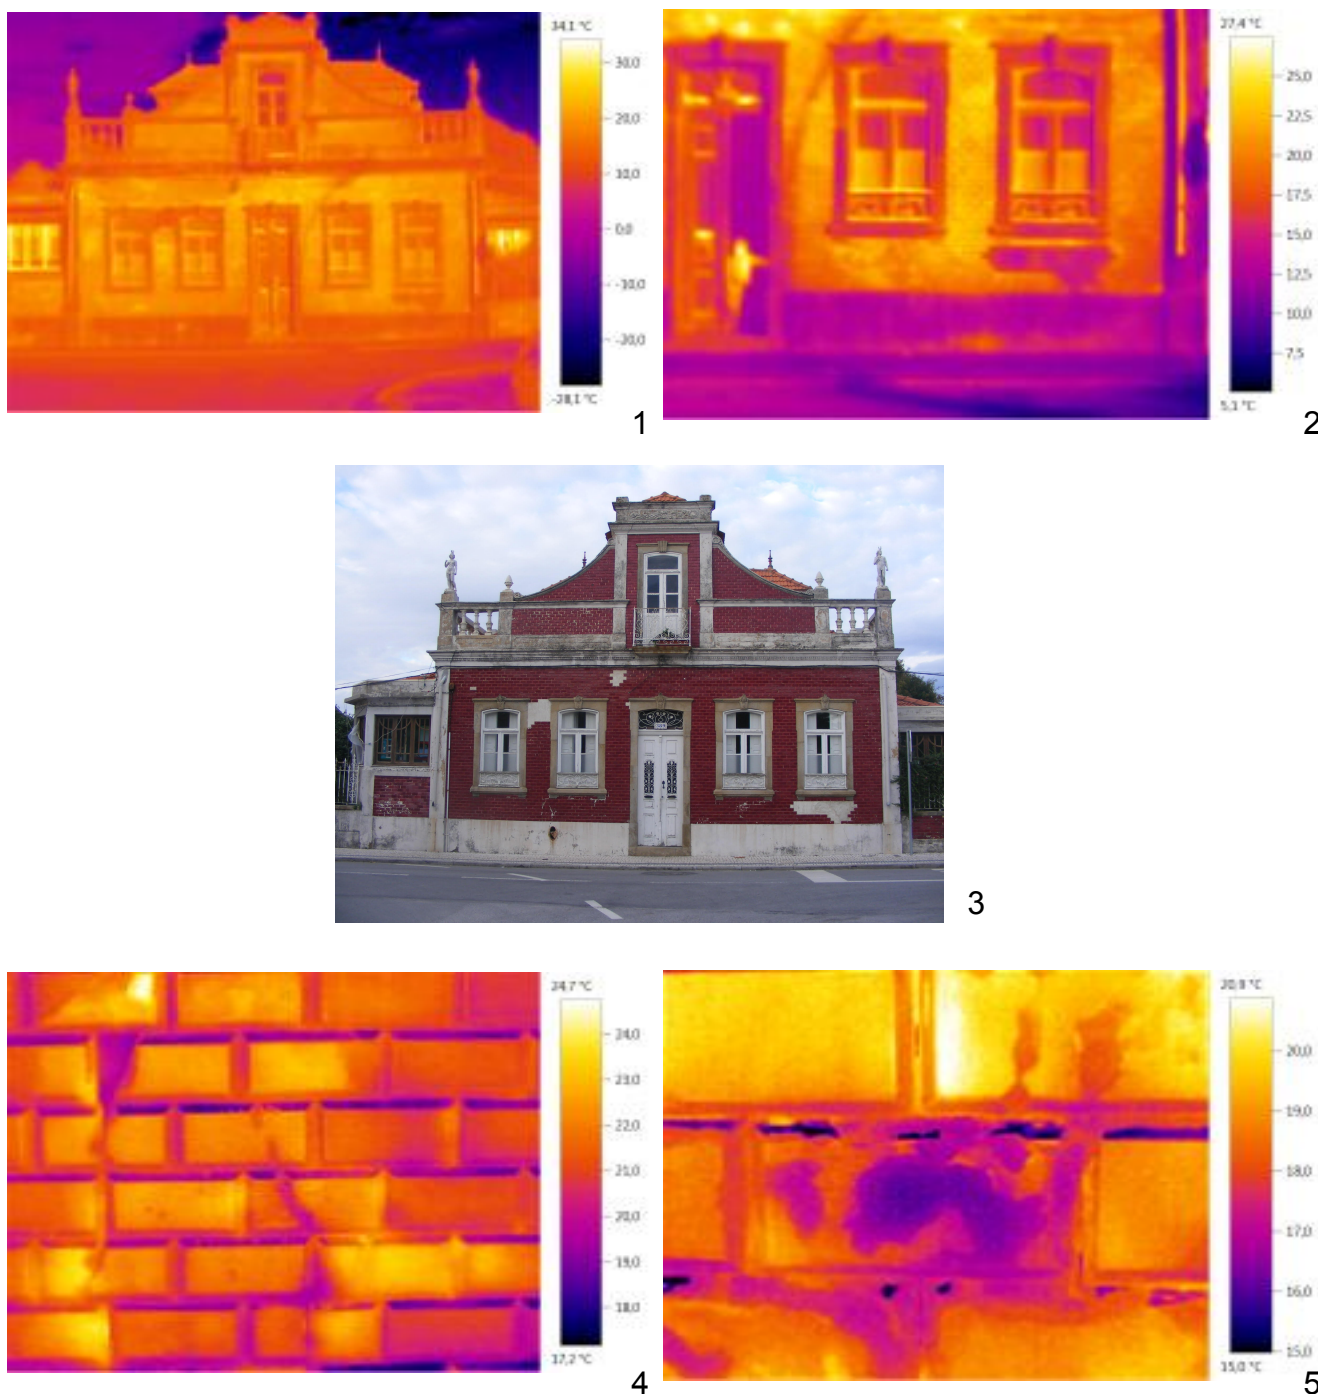
- 1 - Imagem termográfica da totalidade da fachada onde se identificam os diversos materiais, destacando-se as cantarias com temperatura inferior.
- 2 - Identificação dos vários materiais constituintes da fachada através da termografia.
- 3 - Imagem real da fachada.
- 4 - Verificação de azulejos fissurados através da termografia.
- 5 - Observação de um azulejo com destacamento de vidroado através da termografia, em que a zona destacada se manifesta com temperatura inferior.

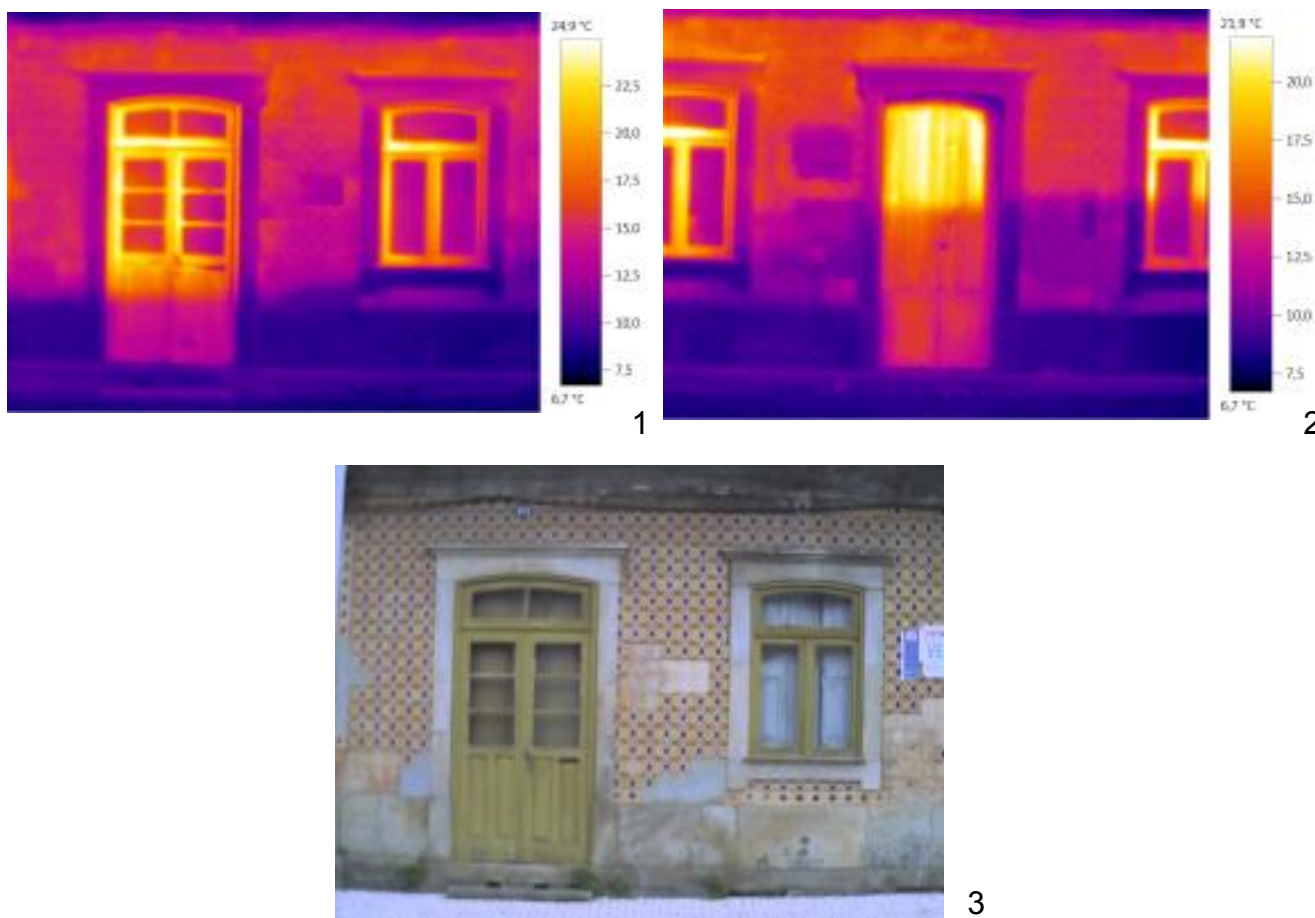
1 e 2- Imagens térmicas da fachada onde se identificam os diversos materiais, nomeadamente os locais onde houve o desprendimento de azulejos e posterior preenchimento com argamassa de cimento que se manifestam com temperaturas inferiores. Observa-se que o granito do soco regista temperaturas baixas e o revestimento tende a registar temperaturas superiores à medida que as cotas são superiores, evidenciando a presença de humidade proveniente do solo por via capilar.
