Departamento de Engenharia Civil

2013/2014

**PATOLOGIA EM FACHADAS  
AZULEJADAS EM AVEIRO**

Dissertação apresentada à Universidade de Aveiro para cumprimento dos requisitos necessários à obtenção do grau de Mestre em Engenharia Civil, realizada sob a orientação científica da Sr.<sup>a</sup> Prof.<sup>a</sup> Dr.<sup>a</sup> Eng.<sup>a</sup> Ana Luísa Pinheiro Lomelino Velosa, Professora Associada do Departamento de Engenharia Civil da Universidade de Aveiro.

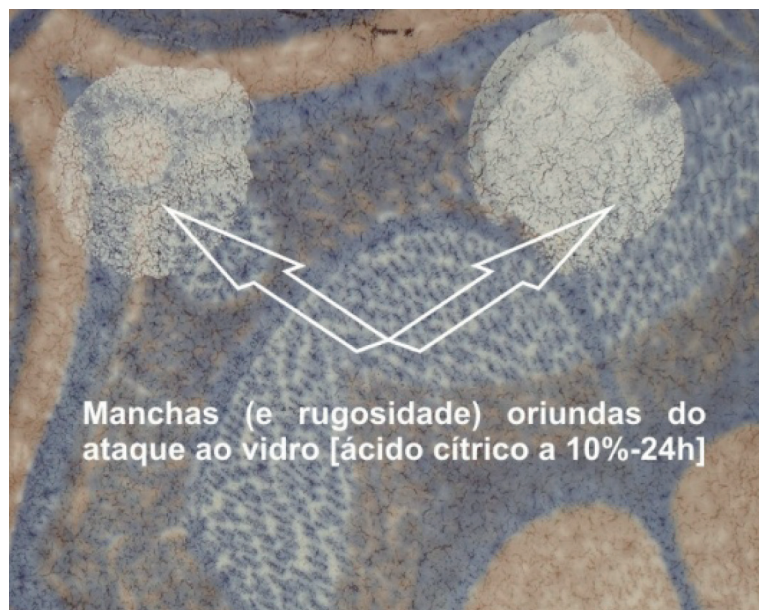
Fig. 45 - Azulejo atacado

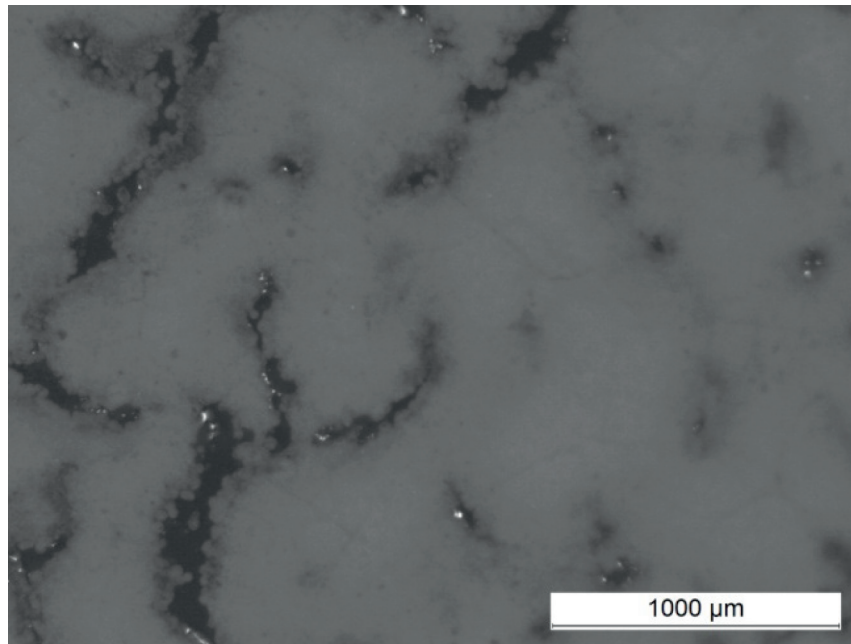
Fig. 47 - Microscopia do virado atacado, vendo-se inclusivamente fissuras

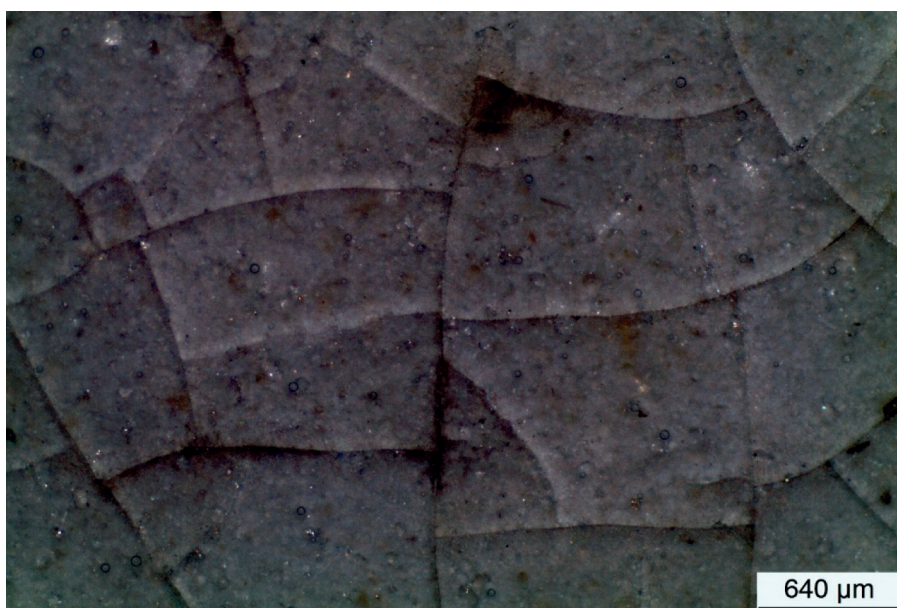
**6.19.4 - Que neste caso a dimensão do reticulado do craquelé, embora irregular, é de cerca de 0,6 x 0,6 a 1,2 x 1,2 mm e que se pode notar claramente os pontos de entrada das bactérias.**

Fig. 95 - Visualização plana do azulejo, com o vidro, microfissurado (Foto escurecida, para permitir melhor verificar o craquelé)

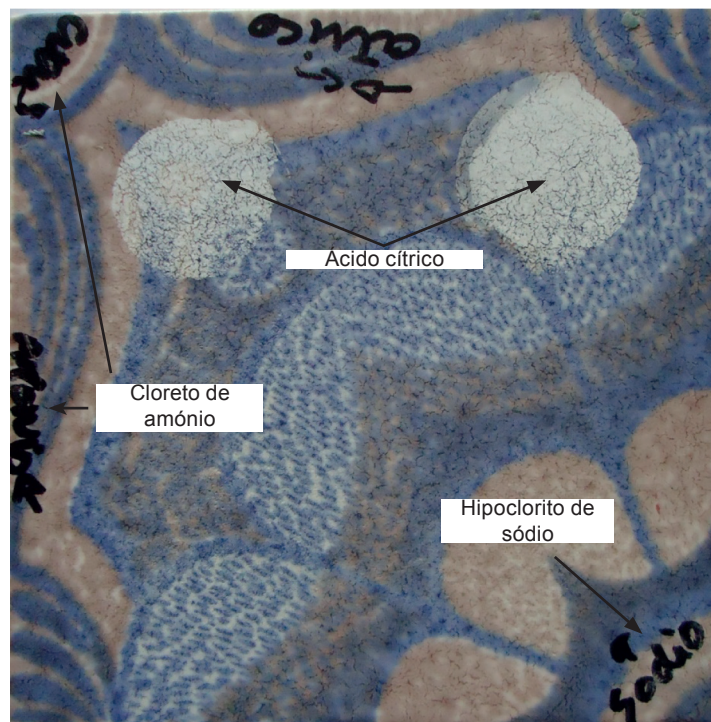
Fig. 99 - Azulejo atacado

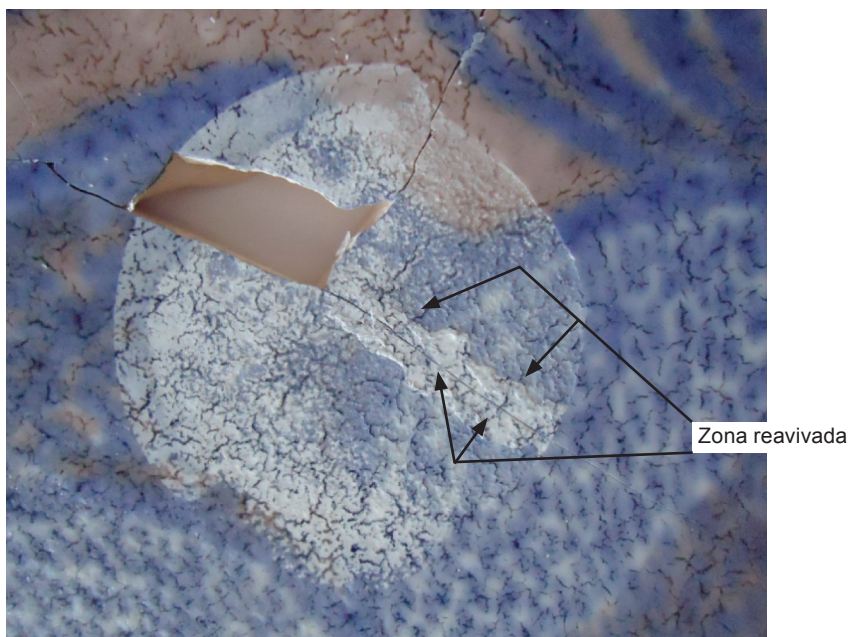
Mais, este azulejo foi partido 5 em pedaços para tentar investigação microscópica da região atacada e, quando foram unidos com cola os 4 fragmentos sobrantes (um foi destruído), embora o adesivo tenha sido colocado preferencialmente na chacota, houve um ataque ao vidro previamente degradado, não tendo sido conseguido obter o produto químico que poderia ter provado tal anomalia.

Fig. 100 - Azulejo atacado

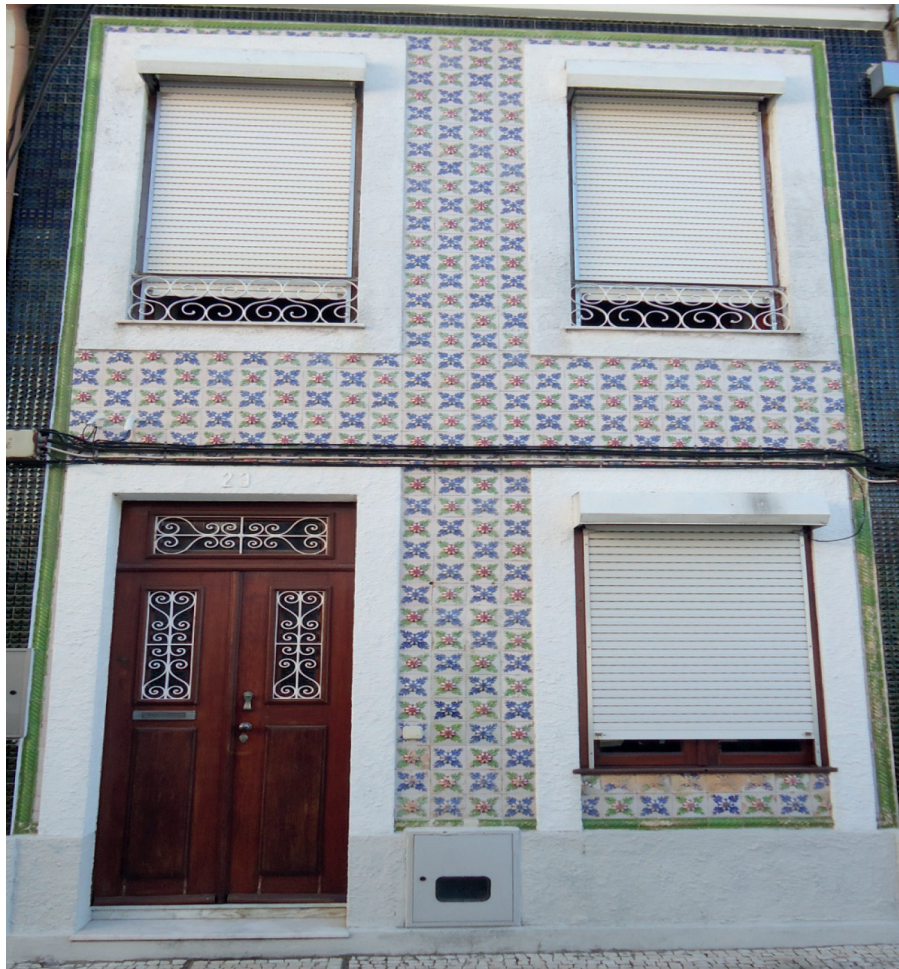
Ficha	A - 01	Página	03
-------	--------	--------	----

Perda do vidro pelas convexidades

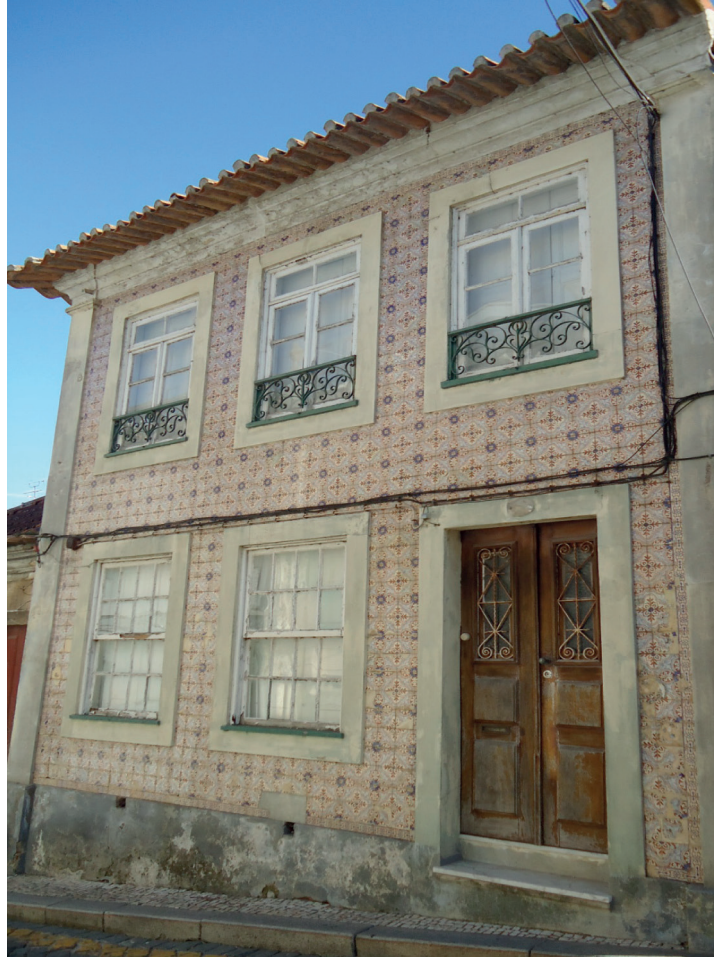
Ficha	A - 02		Página	03
-------	--------	--	--------	----

Morada devoluta, várias anomalias no RCF nomeadamente queda do vidro por eflorescências, descolamento de azulejos e crescimento biológico.

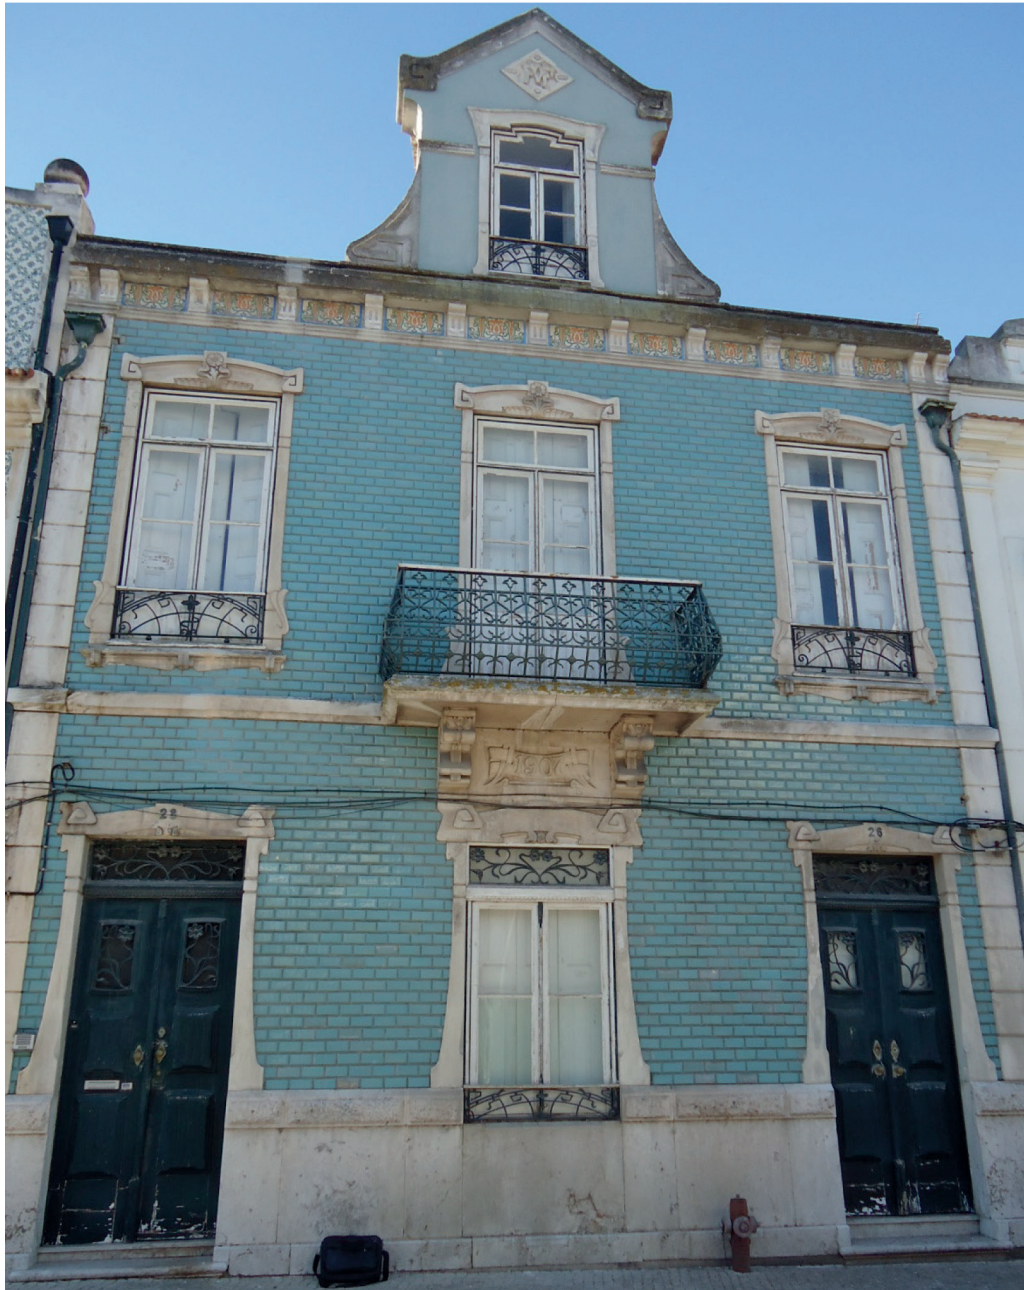
Ficha	A - 03	Página	03
-------	--------	--------	----

Edificação com o RCF já com peças com fissuração do vidrado – craquelé e com descasque a partir dos bordos e arestas.

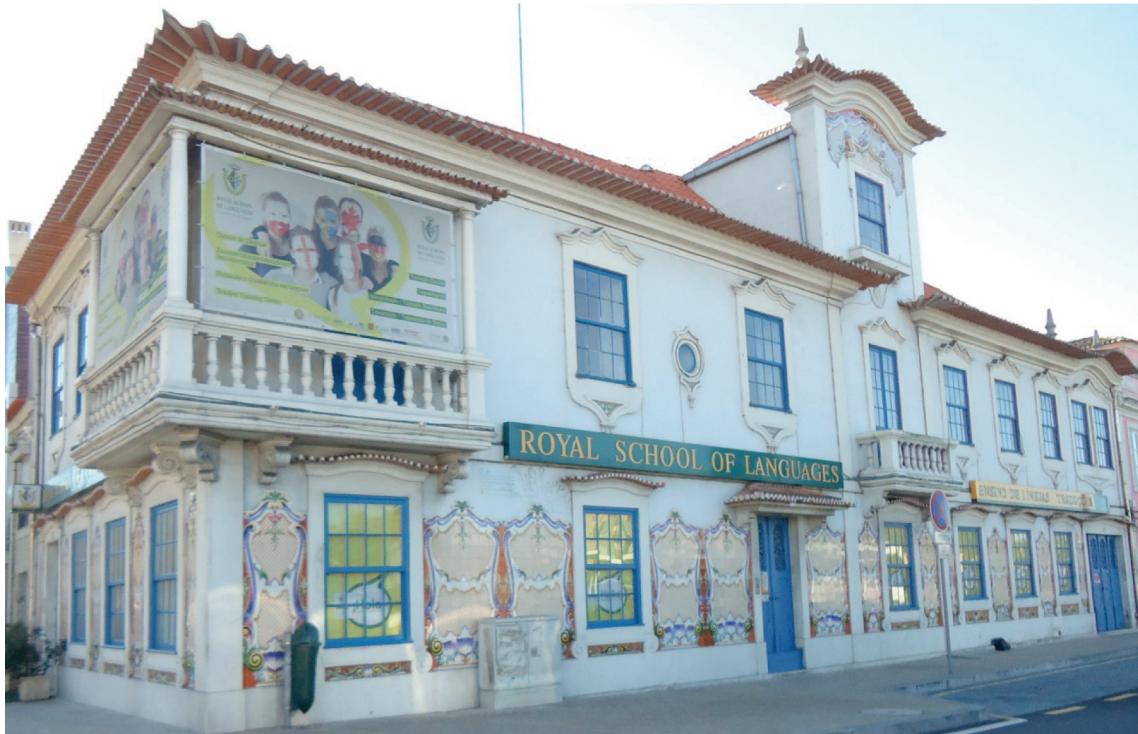
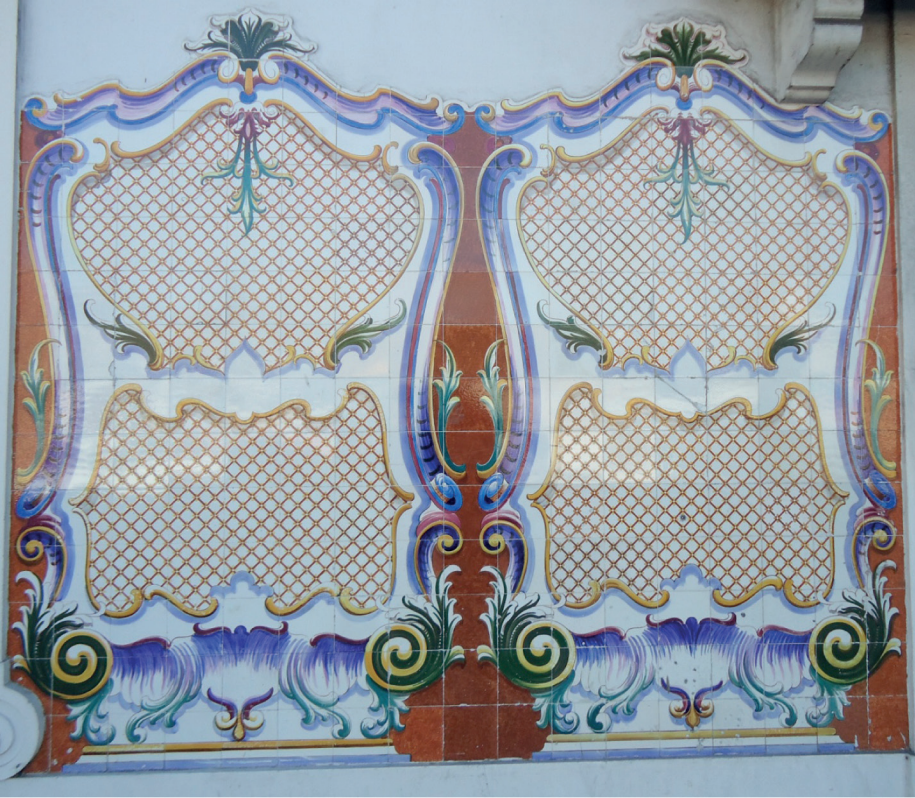
Ficha	A - 04		Página	03
-------	--------	--	--------	----

Edificação mandada construir por família próxima do ilustre Dr. Lourenço Peixinho que morava no nº da mesma rua, não com fachada completamente revestida de cerâmicos, mas com muitos painéis da ALELUIA, em que alguns apresentam fissuração do vidro – craquelé, pouquíssimos escurecidos por crescimento biológico sob o vidro por causa do craquelé, crateras em algumas peças aparentemente por impacto mecânico e descasque pelos bordos.

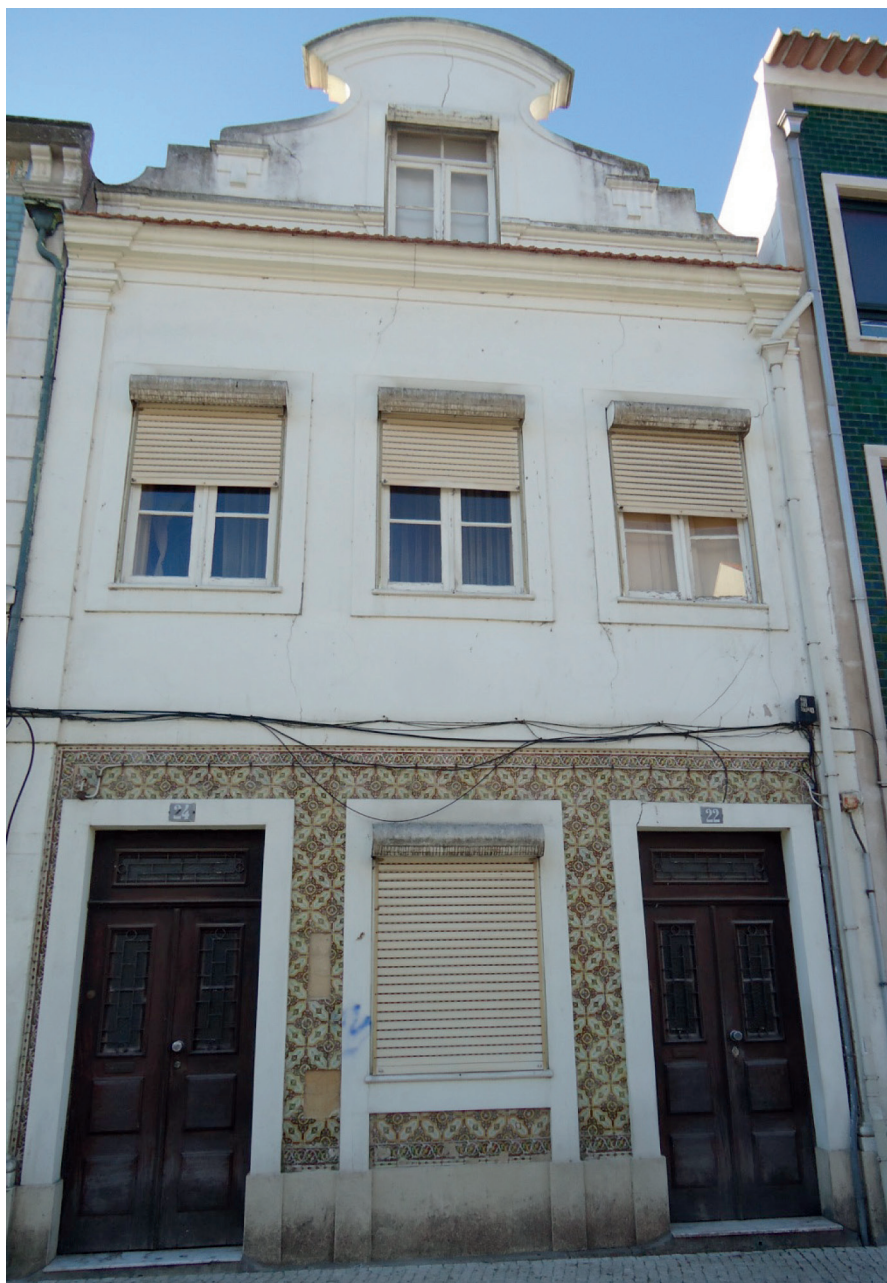
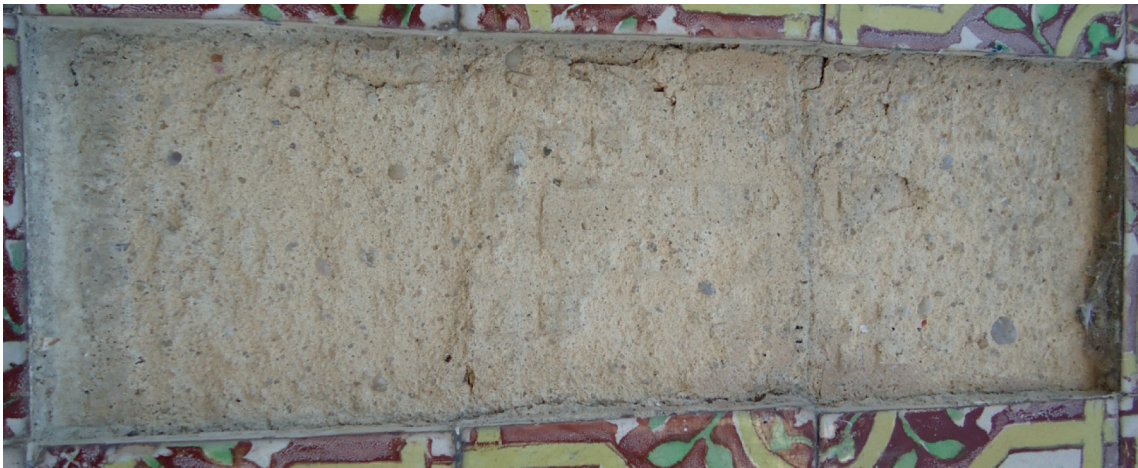
Ficha	A - 05	Página	03
-------	--------	--------	----

Edificação com queda de cerâmicos principalmente por degradação do suporte (veja-se na foto que das três peças descoladas, que na parte central mostra o desenho do tardo do azulejo, mas quer do lado direito quer do lado esquerdo a perda do suporte é bem mais profunda.

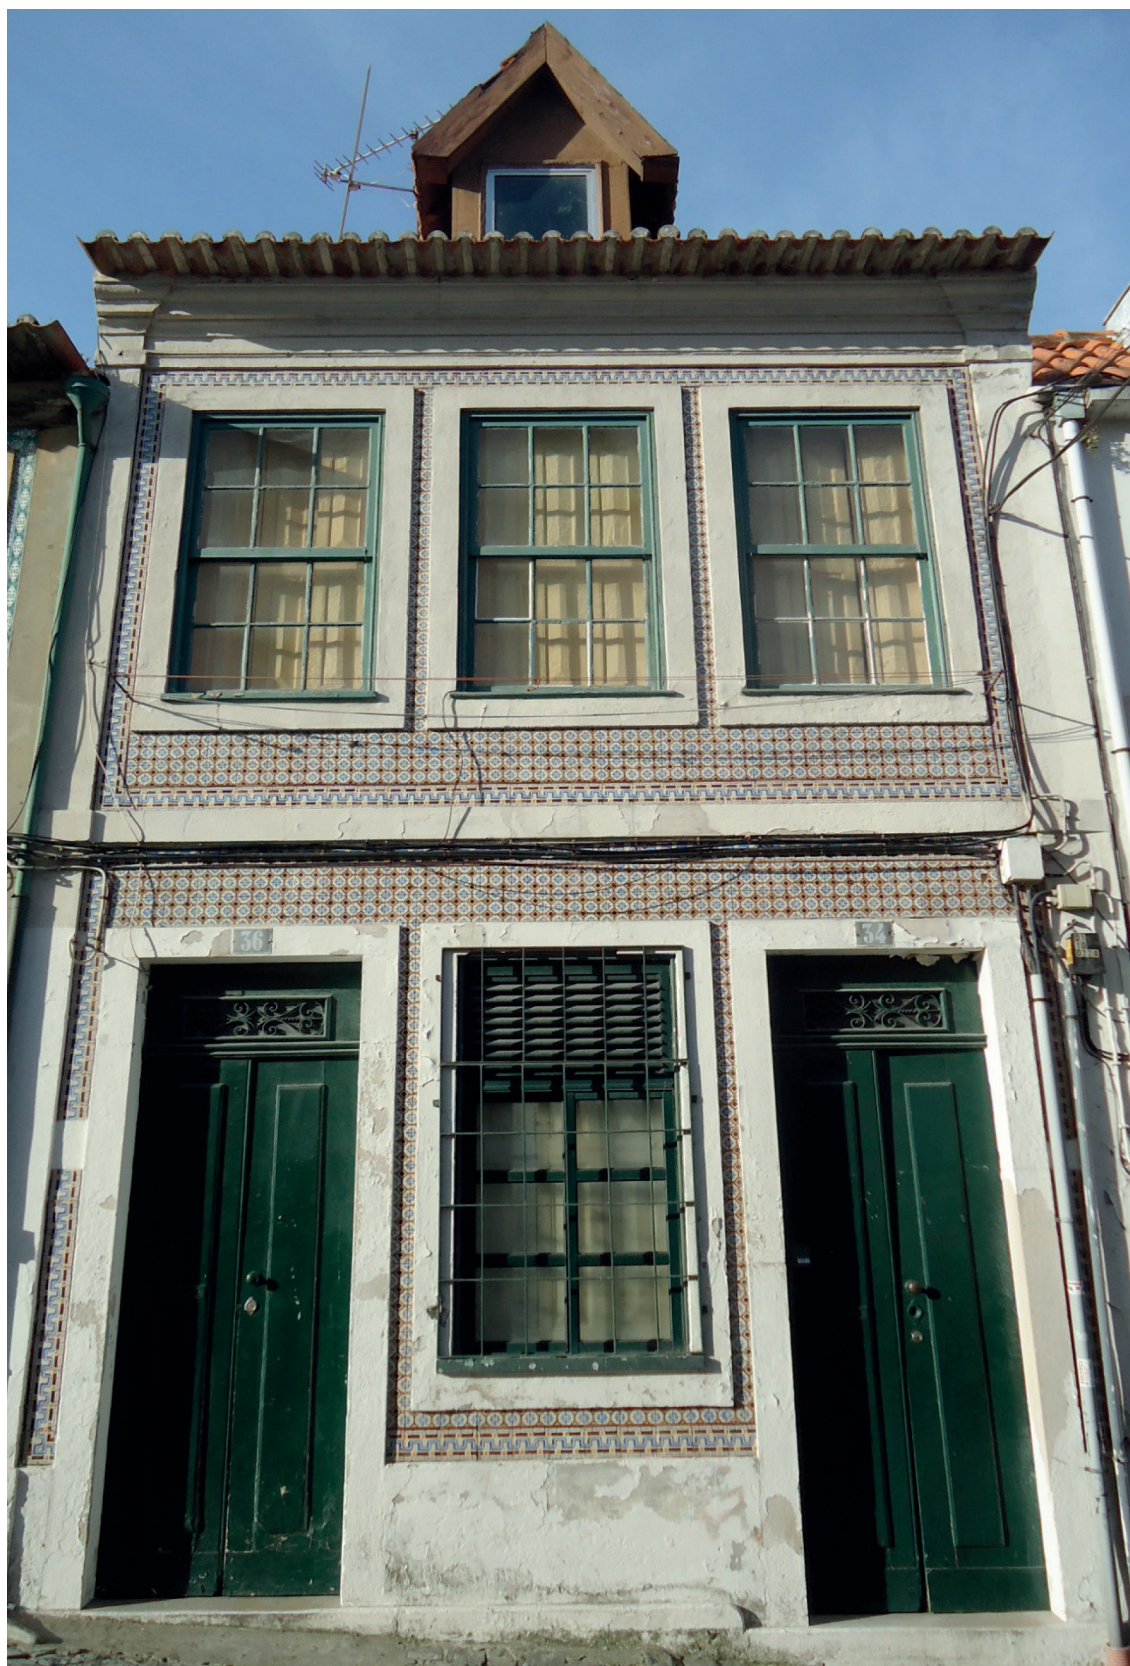
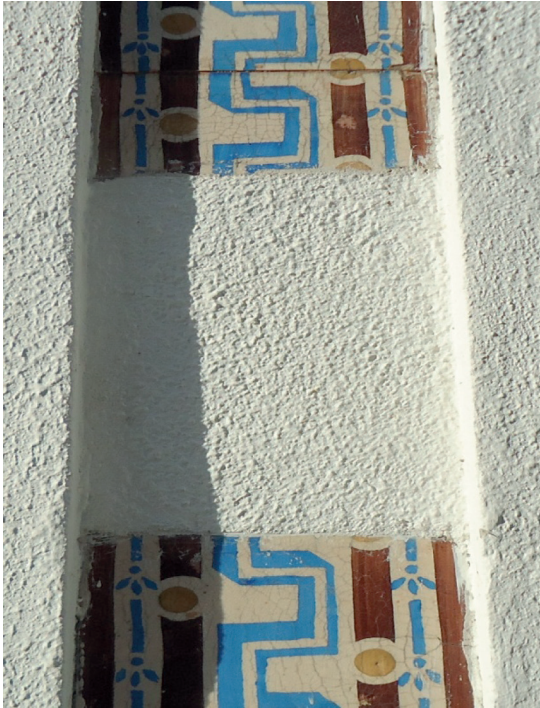
Ficha	A - 06	Página	03
-------	--------	--------	----

Edificação com duas anomalias principais, que são a queda de peças por descolamento (colmatada a falta com argamassa pintada), duas peças em risco de cair por empolamento e seis com perda de vidro e pequenas falhas na chacota.

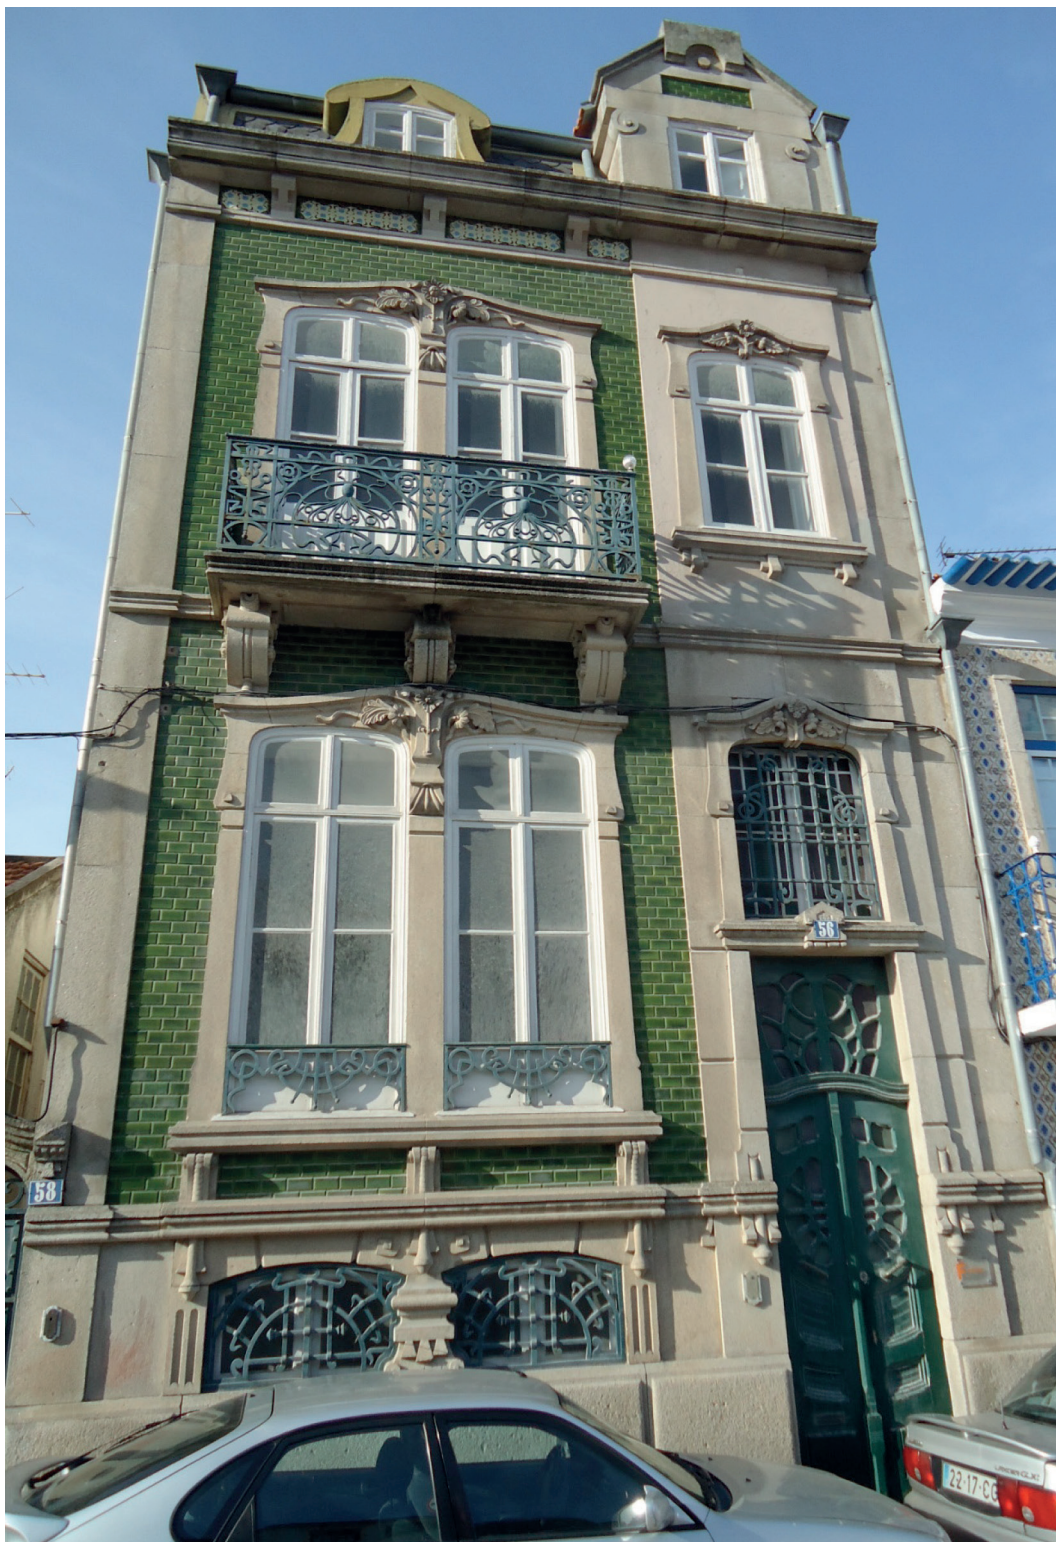
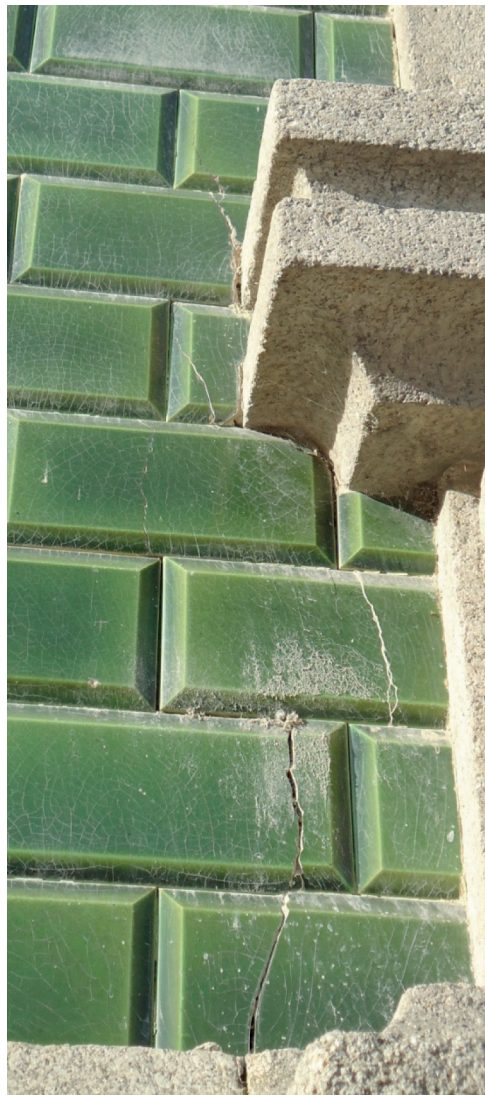
Ficha	A - 07	Página	03
-------	--------	--------	----

Edificação do ilustre Dr. Lourenço Peixinho com três anomalias, sendo a fissuração do vidro em craquelé geral, algumas peças com inclusão de peças metálicas para suportes estranhos à fachada e fissura de peças por problemas no suporte ou estrutura.

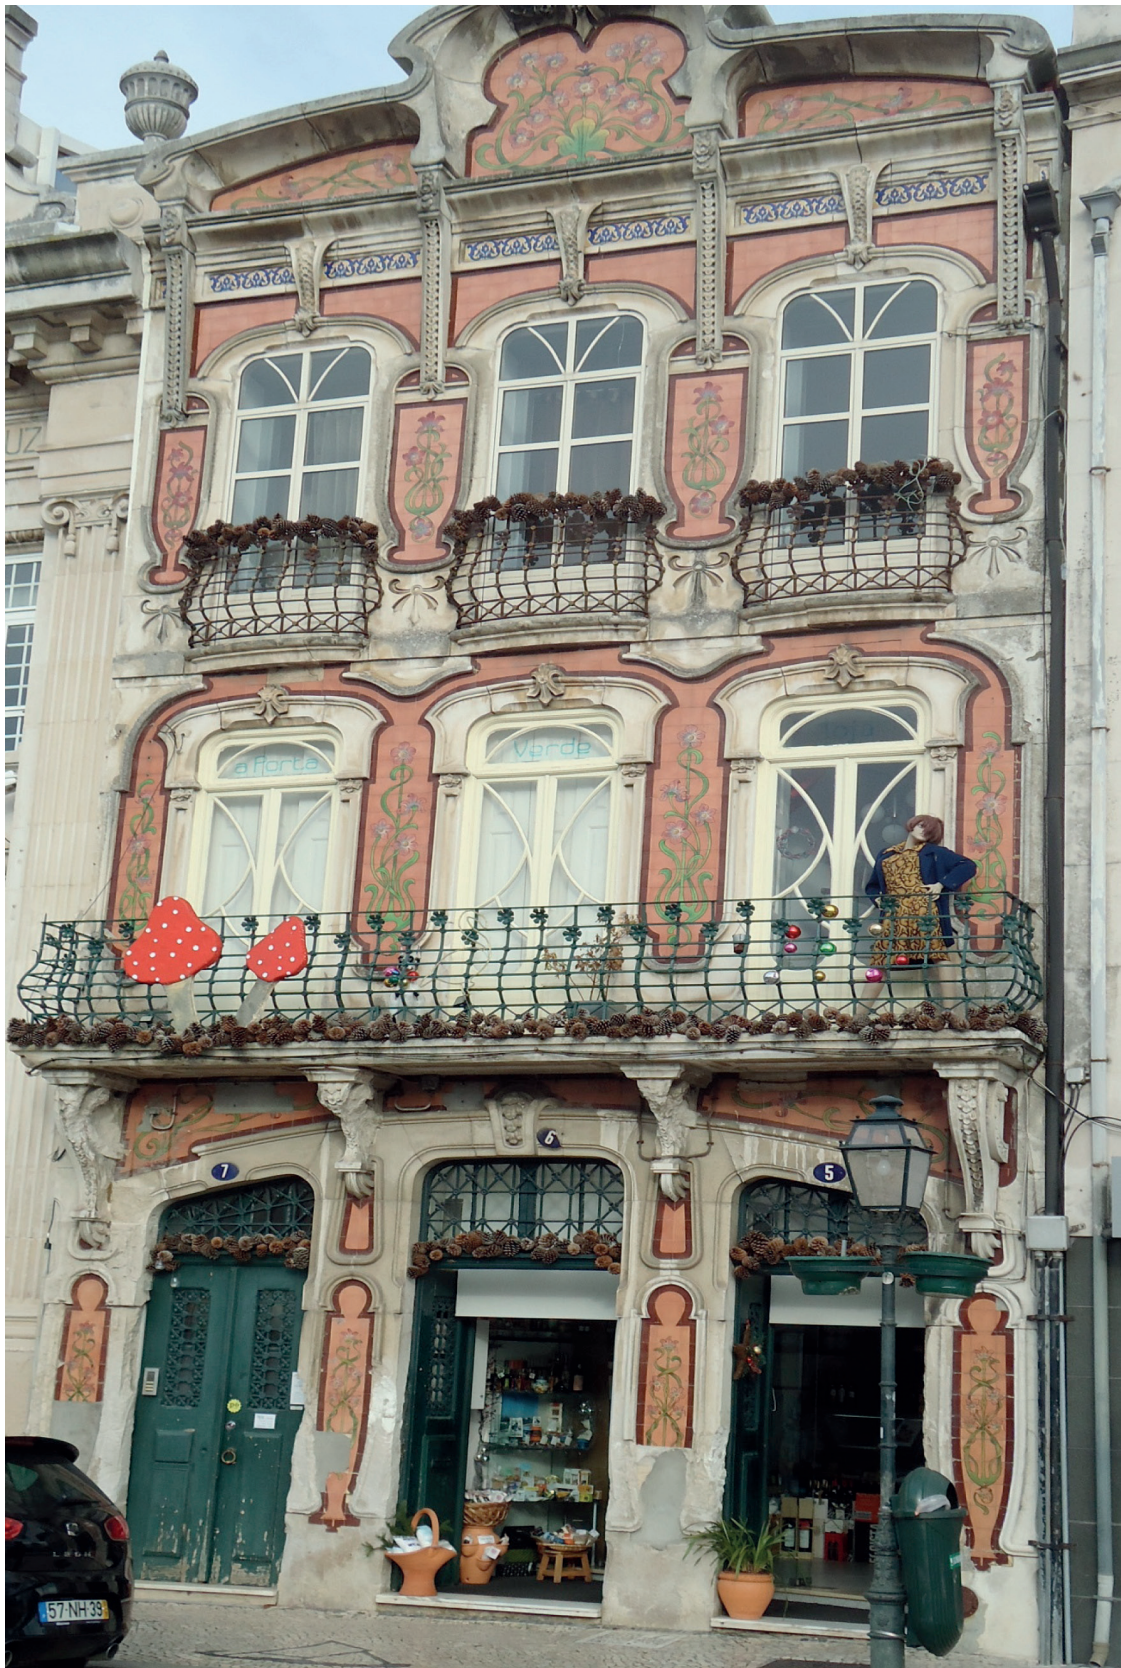
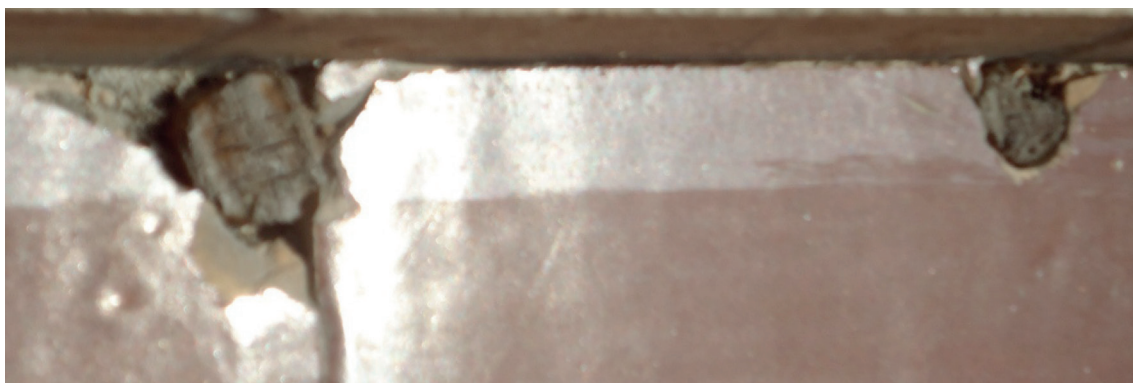
Ficha	A - 09	Página	03
-------	--------	--------	----

Edificação “Arte Nova” com painéis azulejares quase cobrindo a fachada inteira fabricados pela fábrica Fonte Nova de Aveiro, hoje com anomalias em que as mais graves são a queda de peças nas zonas inferiores (colmatadas por argamassa de cimento), queda de outras mais altas, alguma fissuração de vidro por craquelé, fissuras em azulejos, impactos mecânicos para fixação de peças outras e danos no corpo de outros por degradação das cantarias que cercam o RCF.

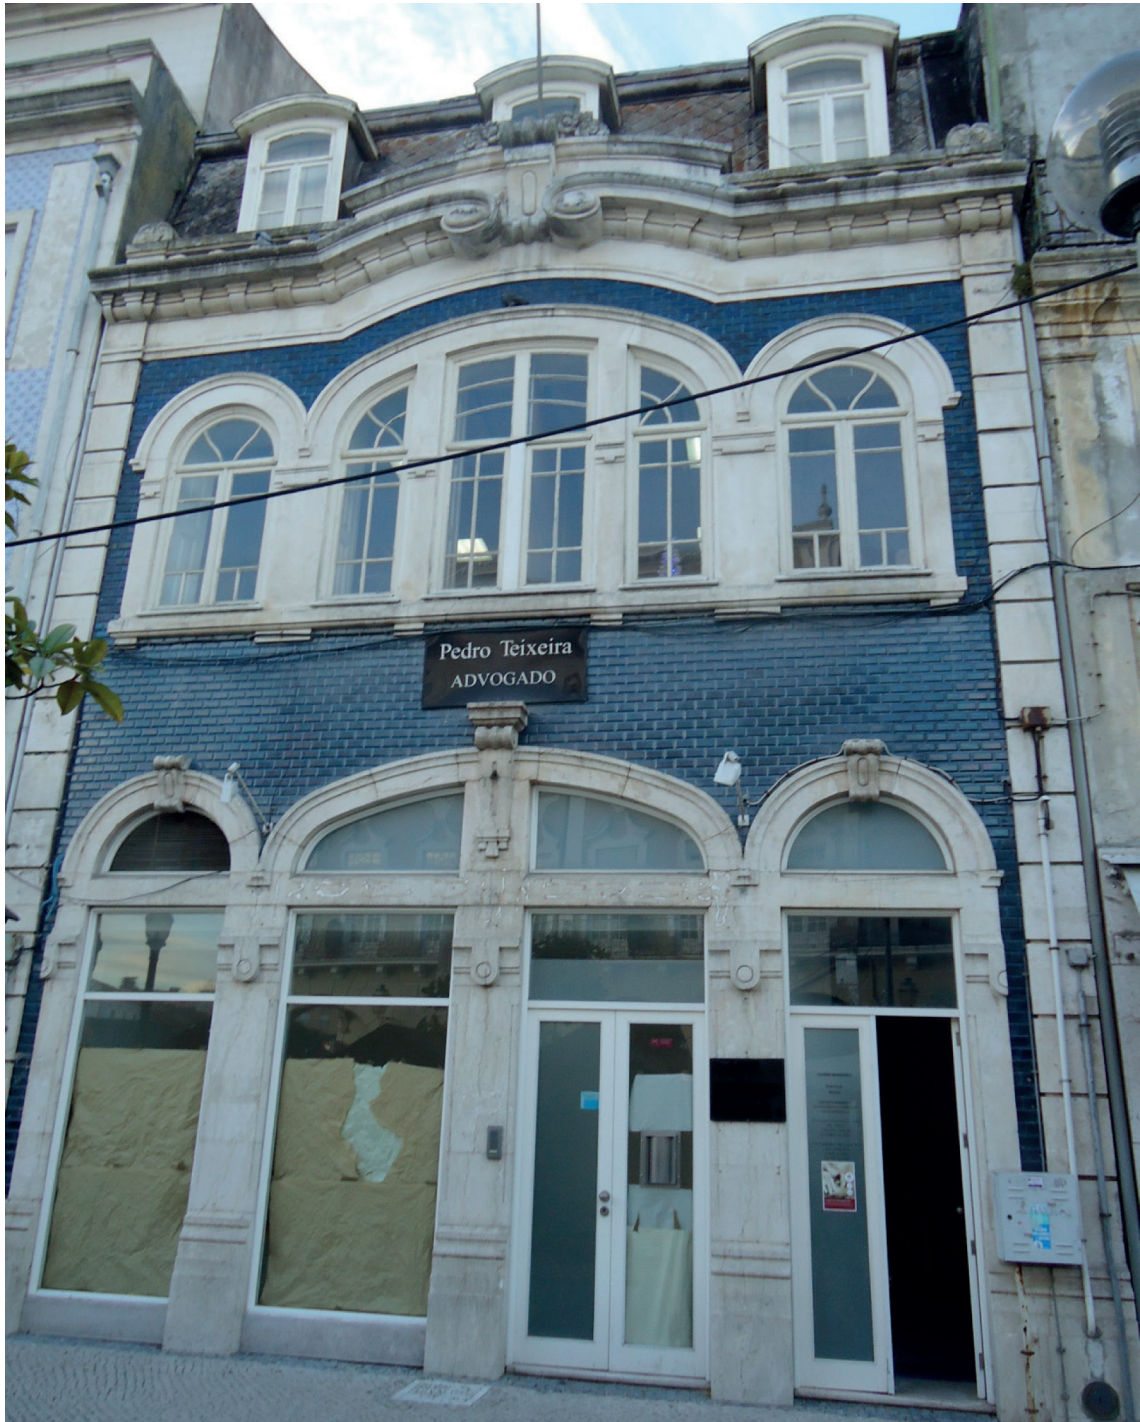
Ficha	A - 10	Página	03
-------	--------	--------	----

Edificação “Arte Nova” com anomalias ao nível de fissuração do tipo craquelé generalizado, e algumas intervenções humanas com danos nas peças para fixação de outros objetos.

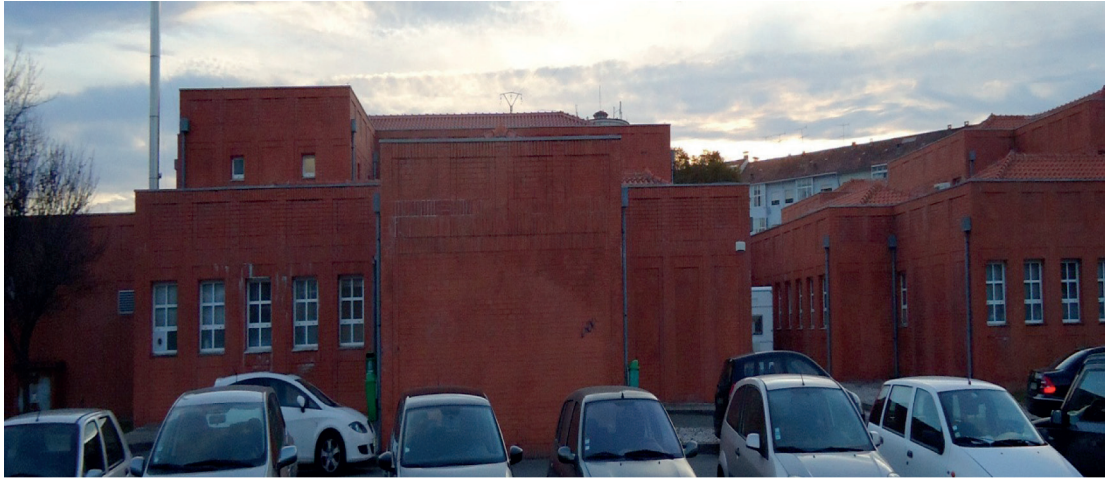
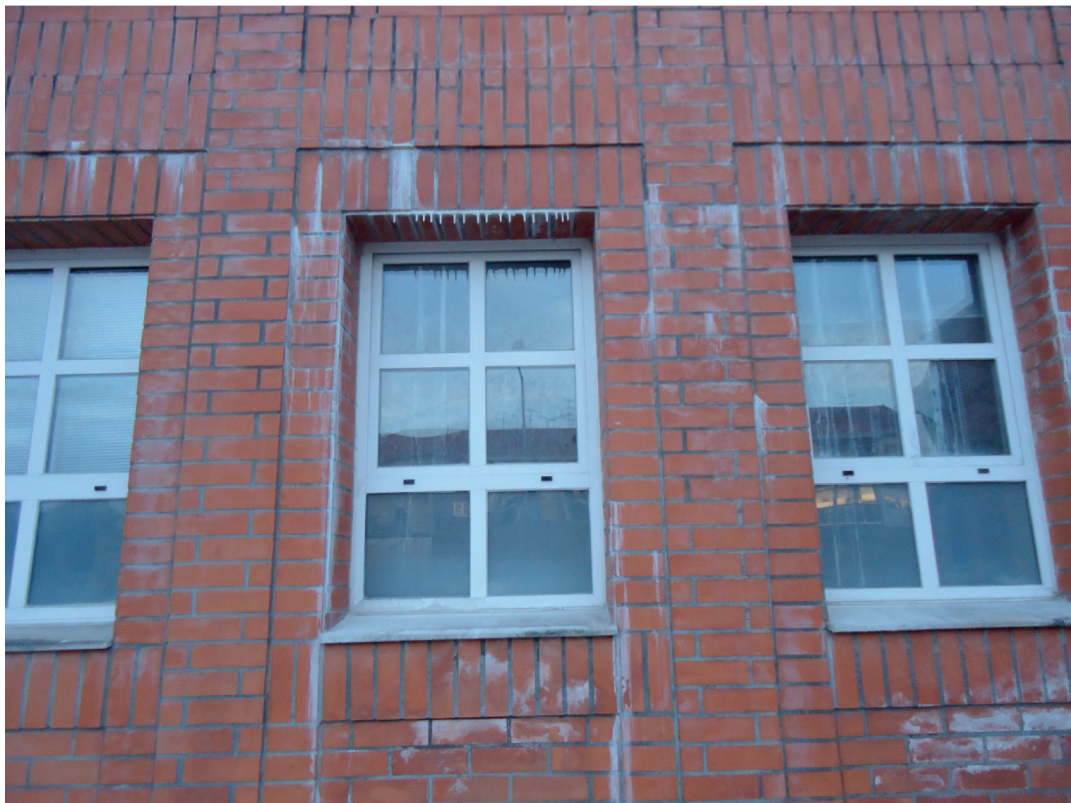
Ficha	A - 11	Página	03
-------	--------	--------	----

Construção dos anos cujo RCF é de cerâmica vermelha lisa não vidrada, com rejunte de argamassa de cimento na sua cor, com anomalias de vandalismo, escorrências e eflorescências nas próprias peças.

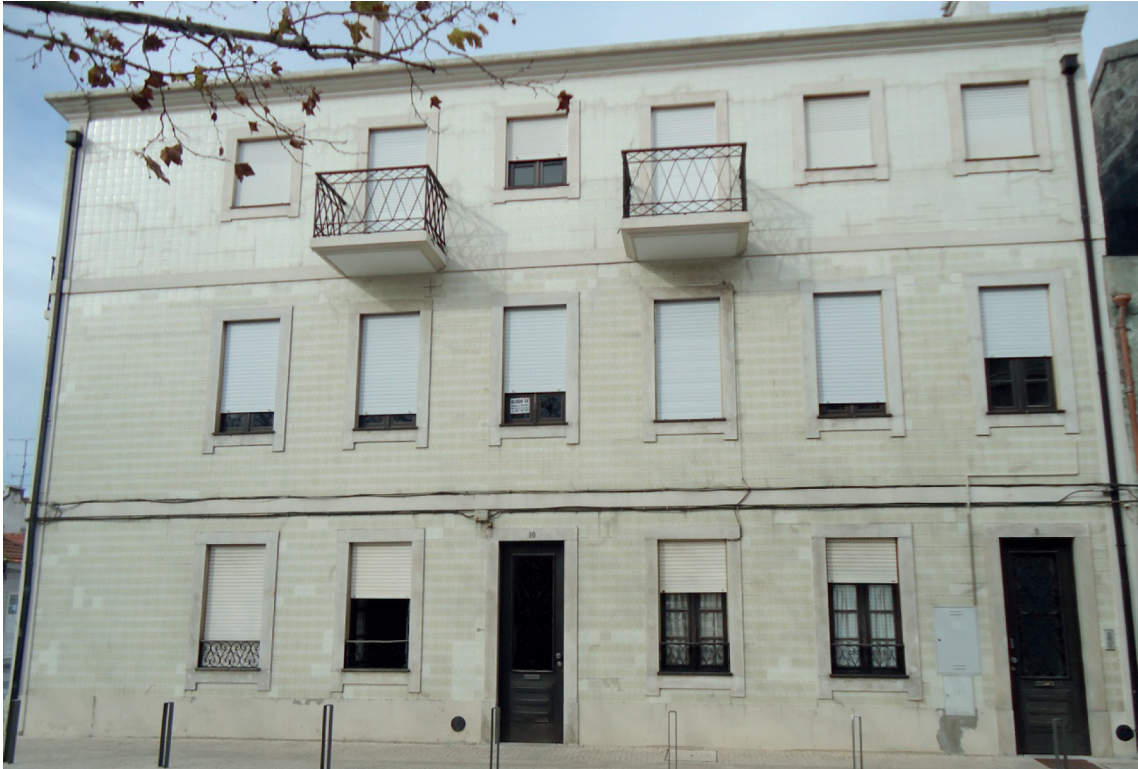
Ficha	A - 12	Página	03
-------	--------	--------	----

Edificação com o RCF com algumas fissuras por falha do suporte, alteração aleatória da coloração de algumas peças (garantidamente não são réplicas).

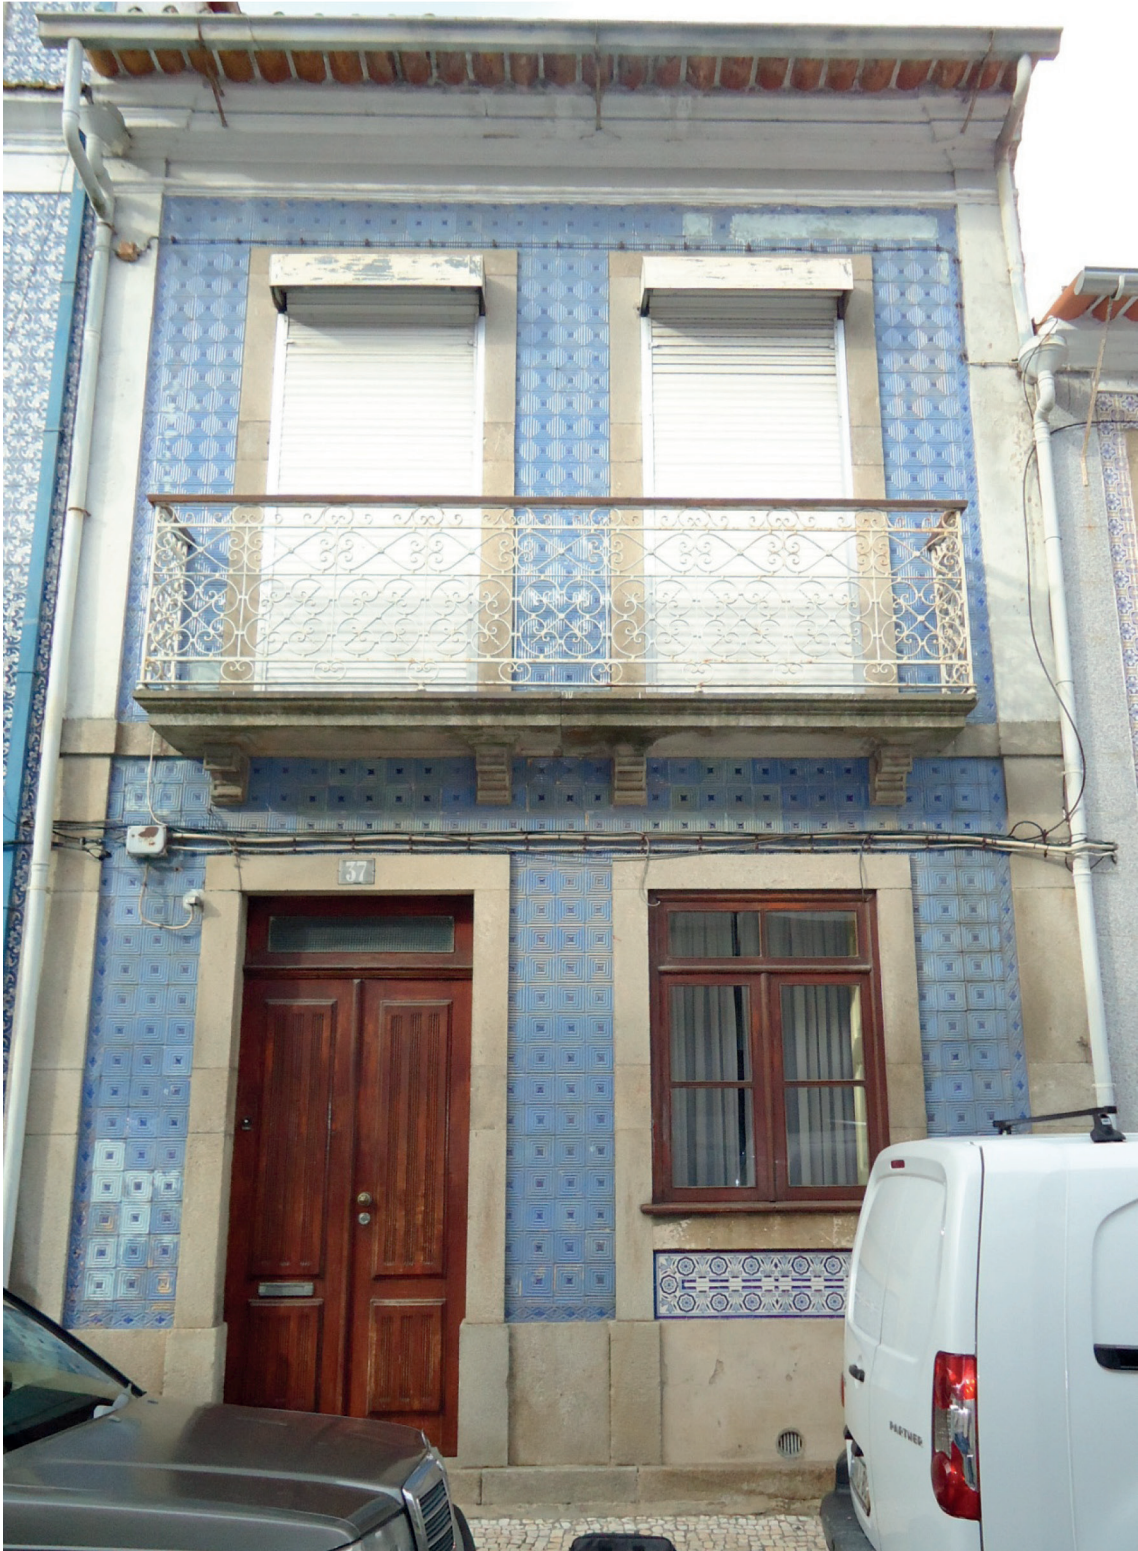
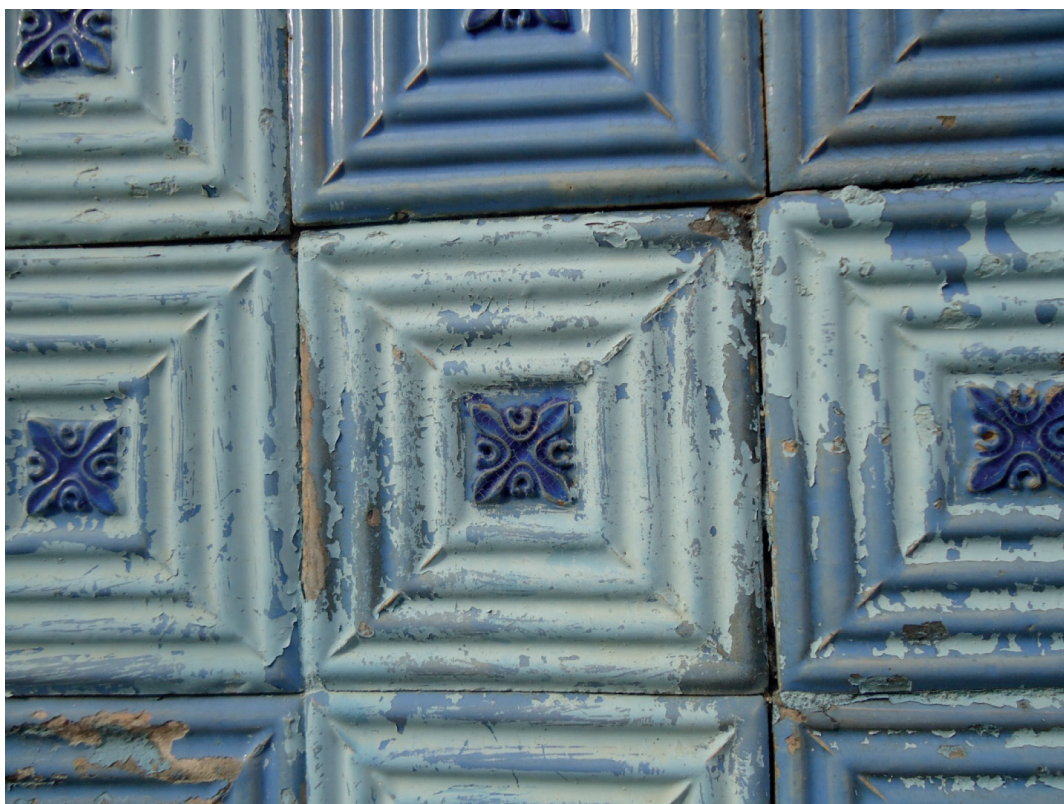
Ficha	A - 13	Página	03
-------	--------	--------	----

Edificação com o RCF com queda do vidrado pelas convexidades/relevo, algumas peças com fissuração tipo craquelé e sujidade geral.
