Departamento de Engenharia Civil

2013/2014

**PATOLOGIA EM FACHADAS  
AZULEJADAS EM AVEIRO**

Dissertação apresentada à Universidade de Aveiro para cumprimento dos requisitos necessários à obtenção do grau de Mestre em Engenharia Civil, realizada sob a orientação científica da Sr.<sup>a</sup> Prof.<sup>a</sup> Dr.<sup>a</sup> Eng.<sup>a</sup> Ana Luísa Pinheiro Lomelino Velosa, Professora Associada do Departamento de Engenharia Civil da Universidade de Aveiro.

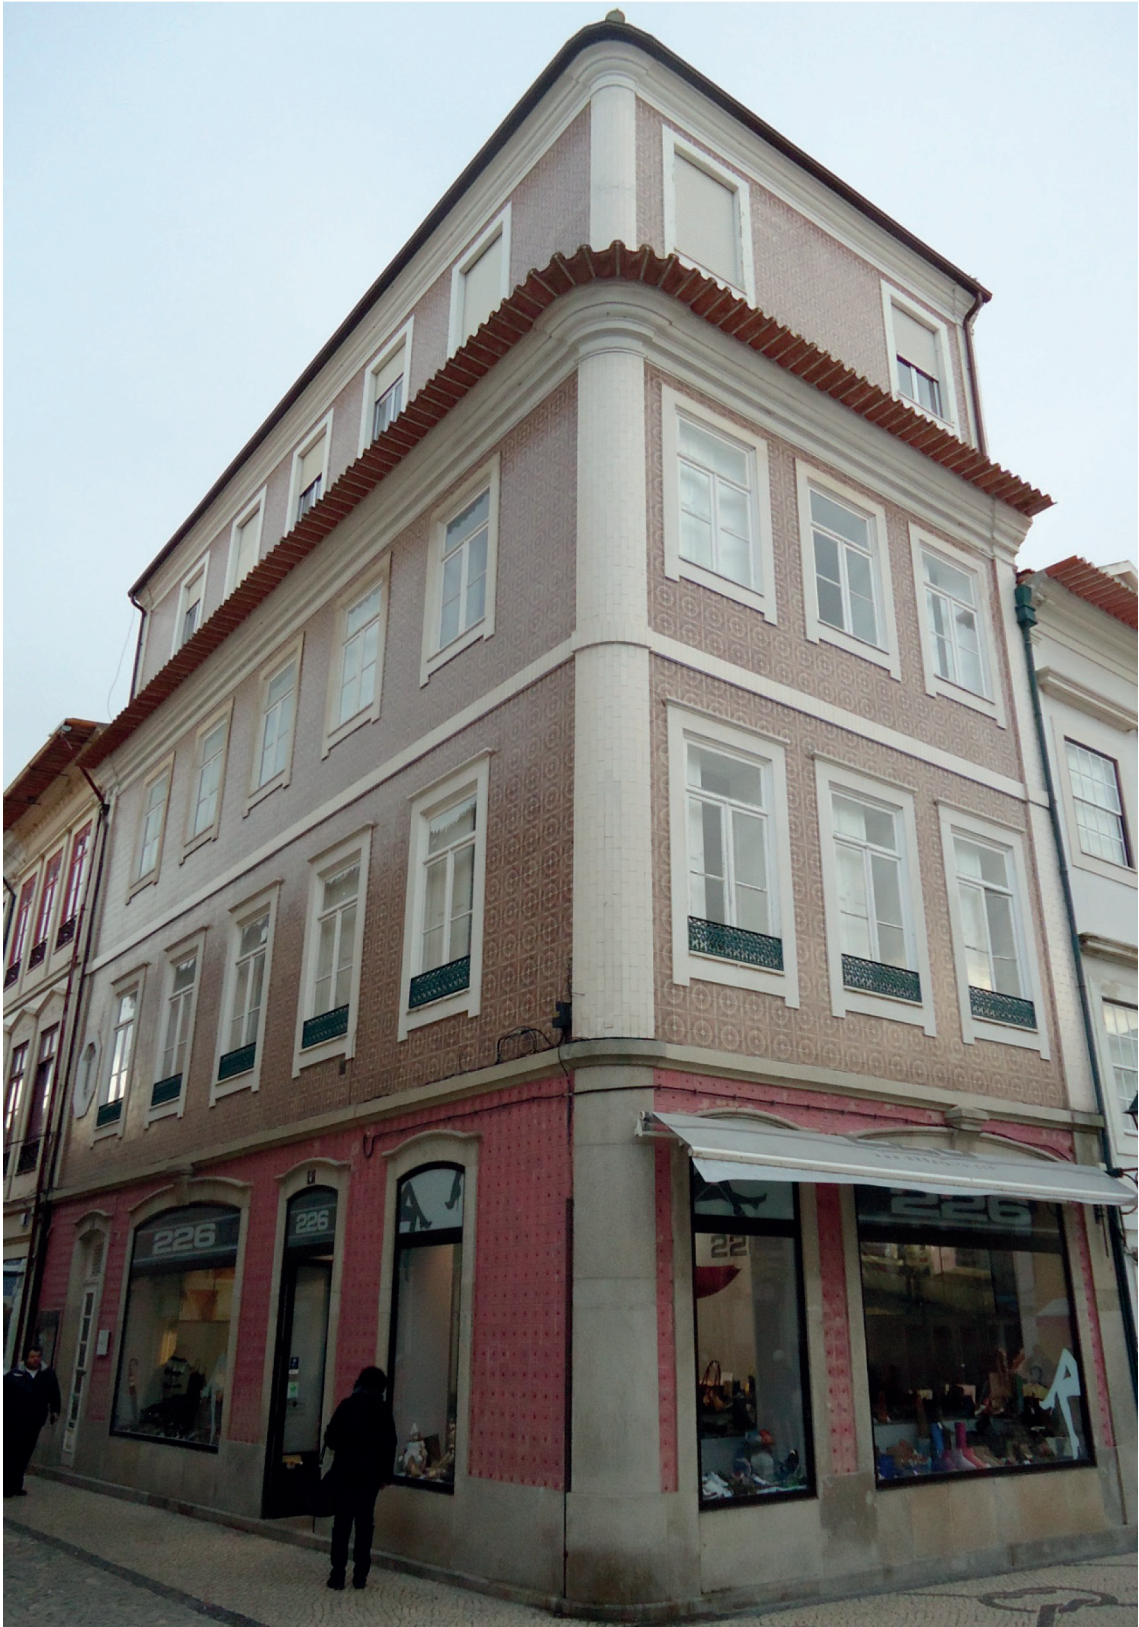
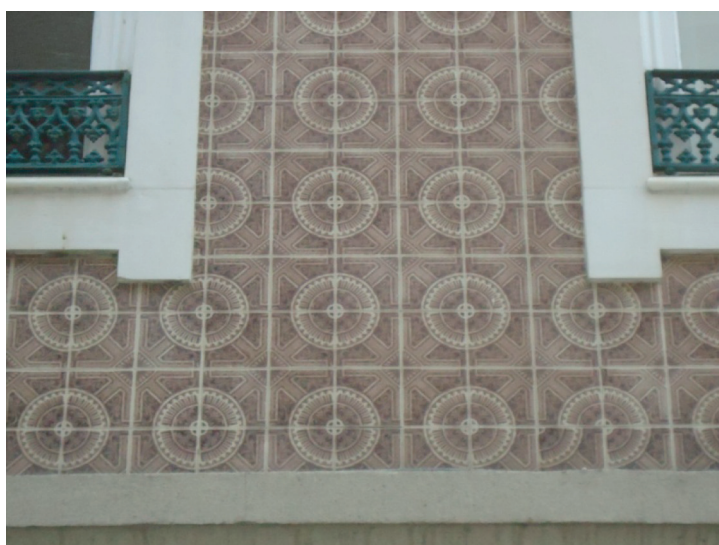
Ficha	A - 16	Página	03
-------	--------	--------	----

Edificação com o RCF com queda do vidro pelas convexidades/relevo, algumas peças com fissuração tipo craquelé e sujidade geral.

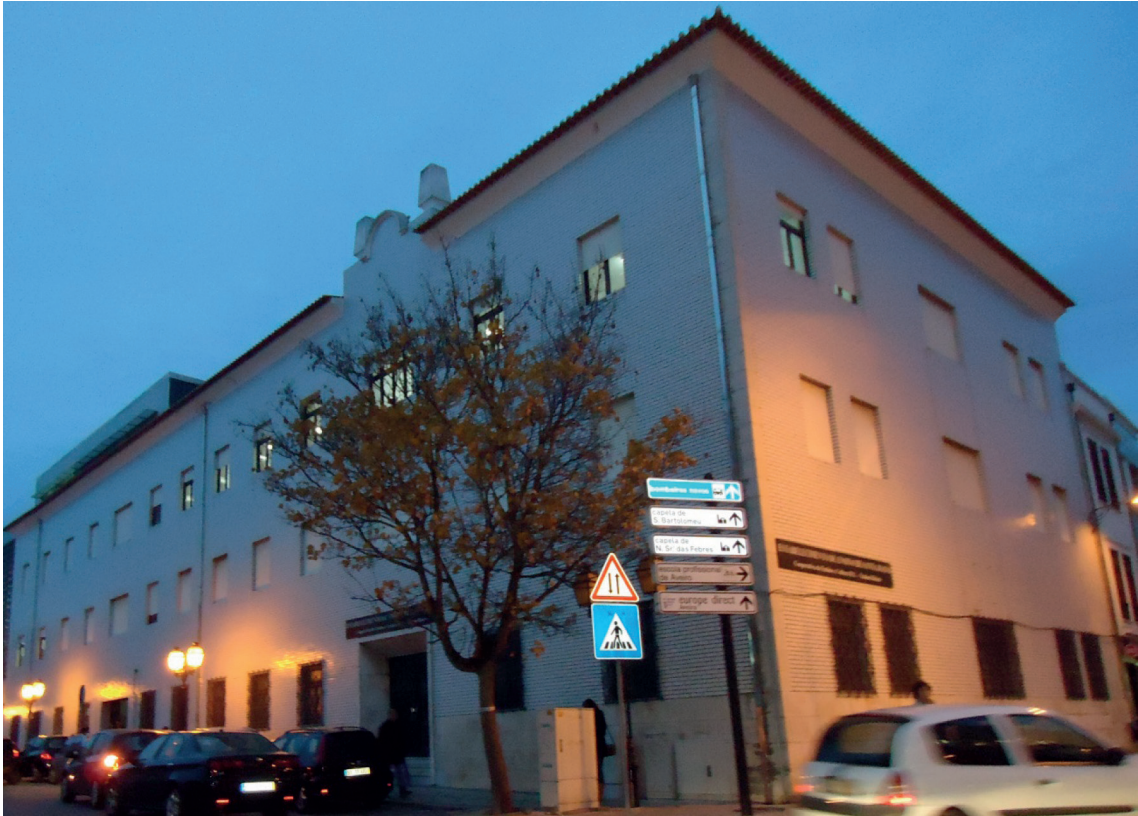
Ficha	A - 20		Página	03
-------	--------	--	--------	----

Edificação com RCF total, cujas anomalias são unicamente pela ação do homem, com a fixação de equipamentos nas fachadas.

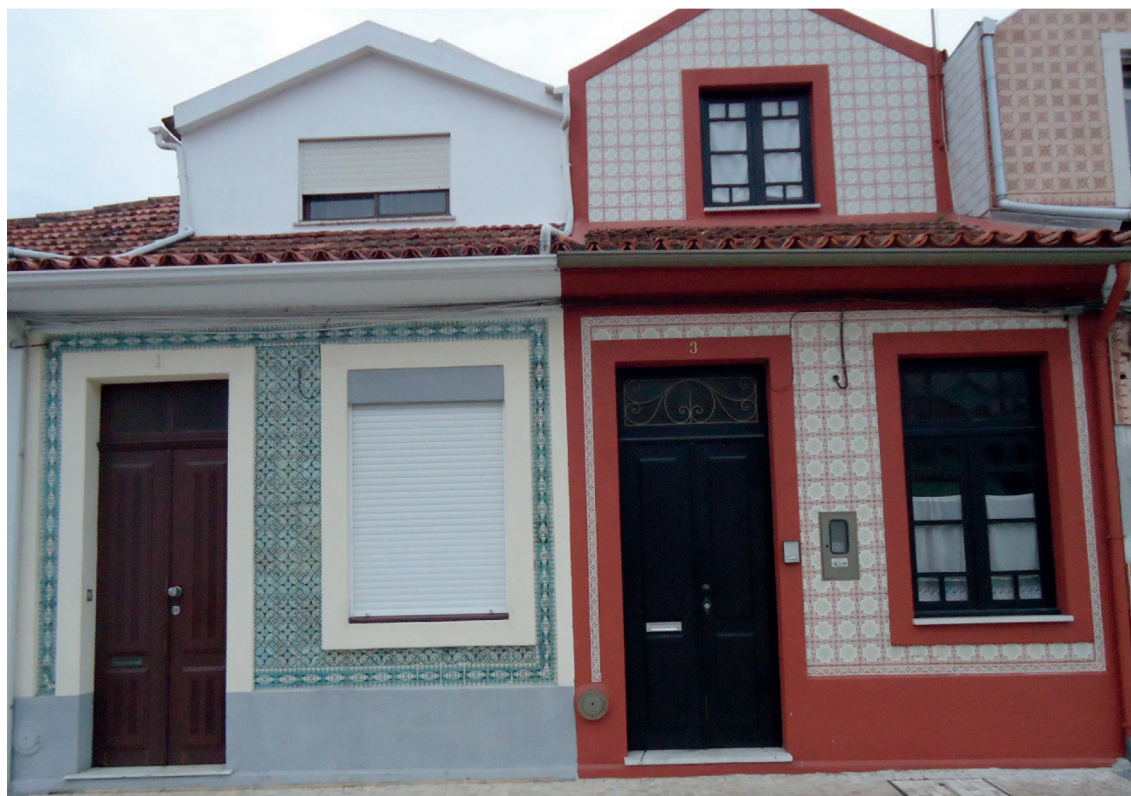
Ficha	A - 22	Página	03
-------	--------	--------	----

Edificações da família do pintor “mestre” António Limas – (ex- Aleluia), habitando ela a da esquerda, apenas com uma anomalia provocada pela ação humana na colocação de um quadro elétrico.

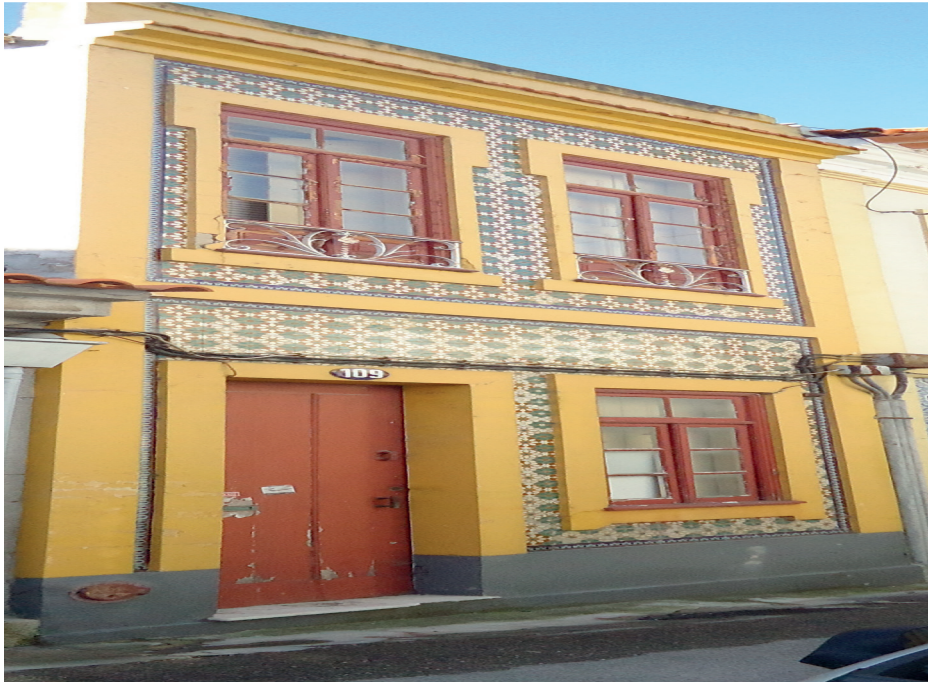
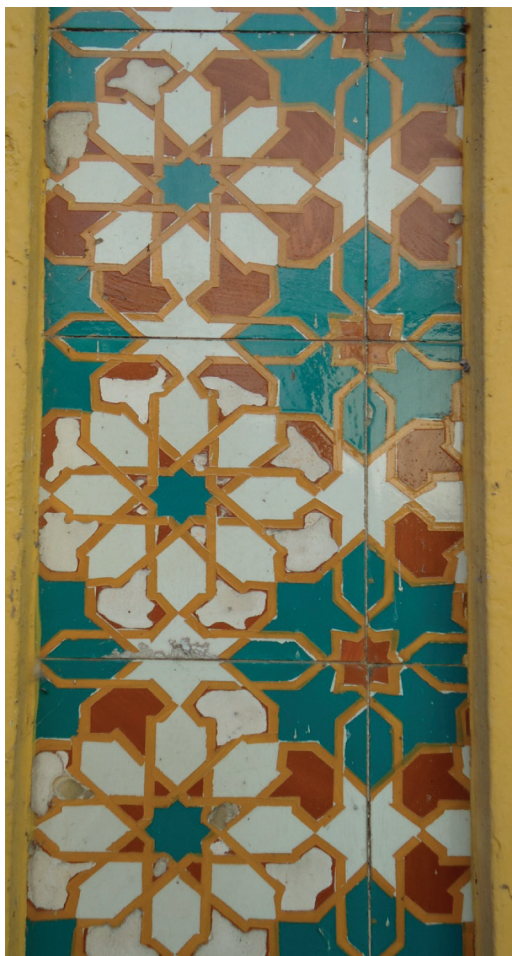
Ficha	A - 24	Página	03
-------	--------	--------	----

Edificação com o RCF com a anomalia da perda do vidro segundo a cor, pelos bordos, com algumas lacunas.

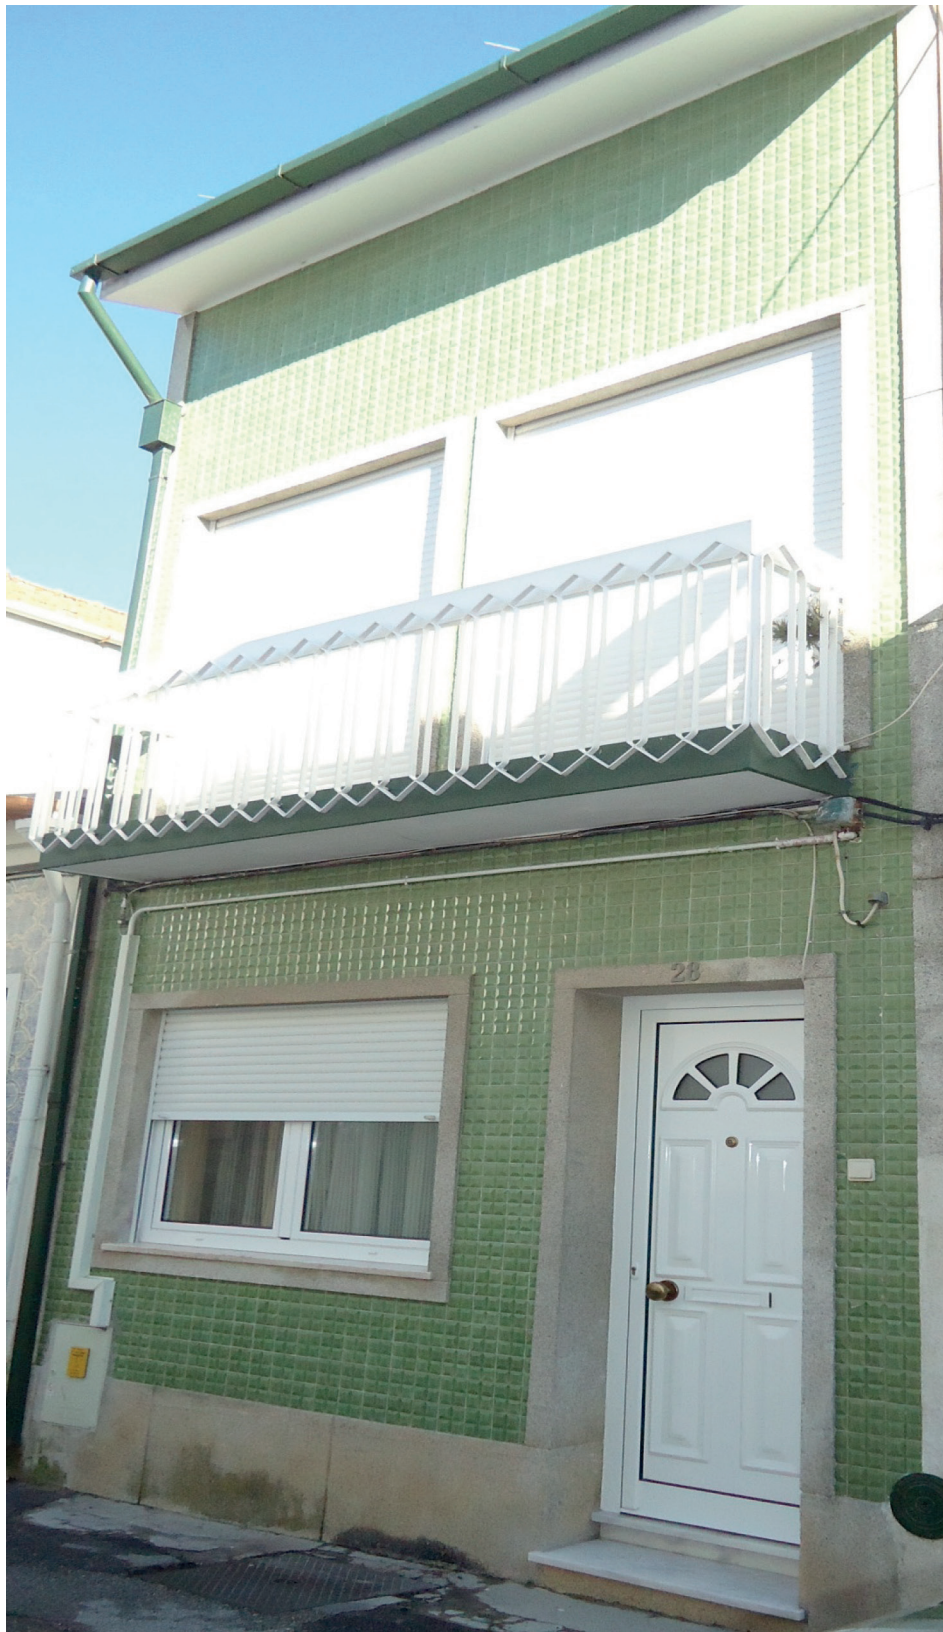
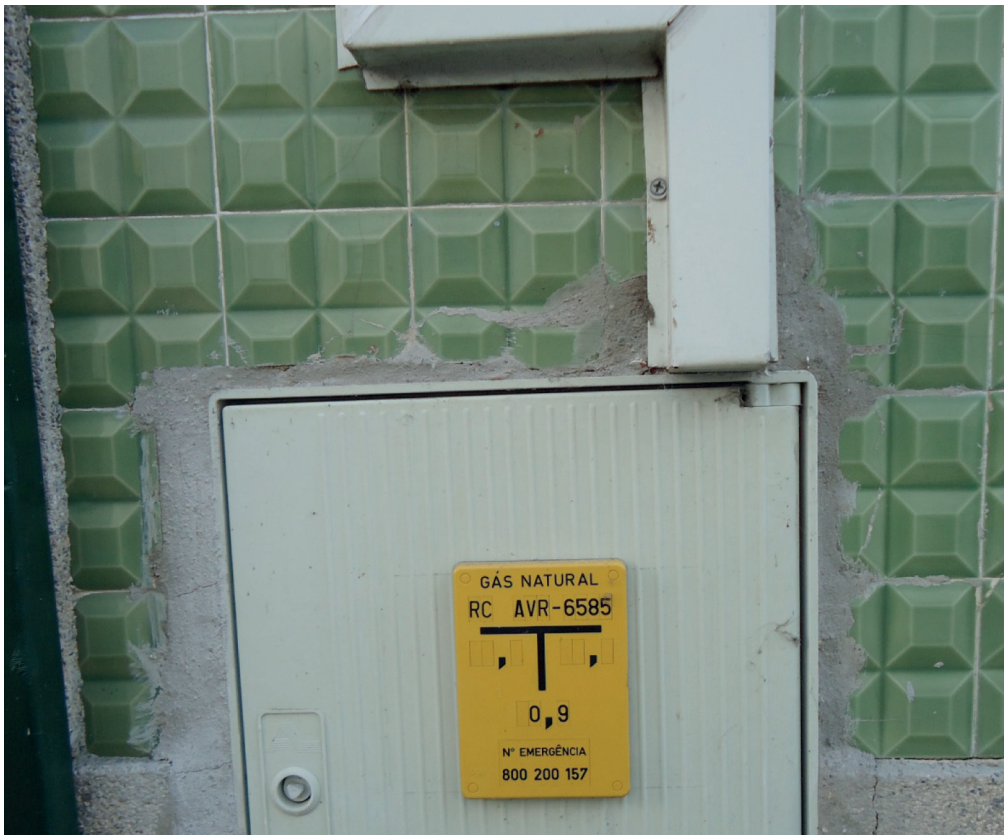
Ficha	A - 25	Página	03
-------	--------	--------	----

Edificação somente com problemas de anomalias derivadas de serviços (abastecimento de água, de gás e colocação de botão de campainha).

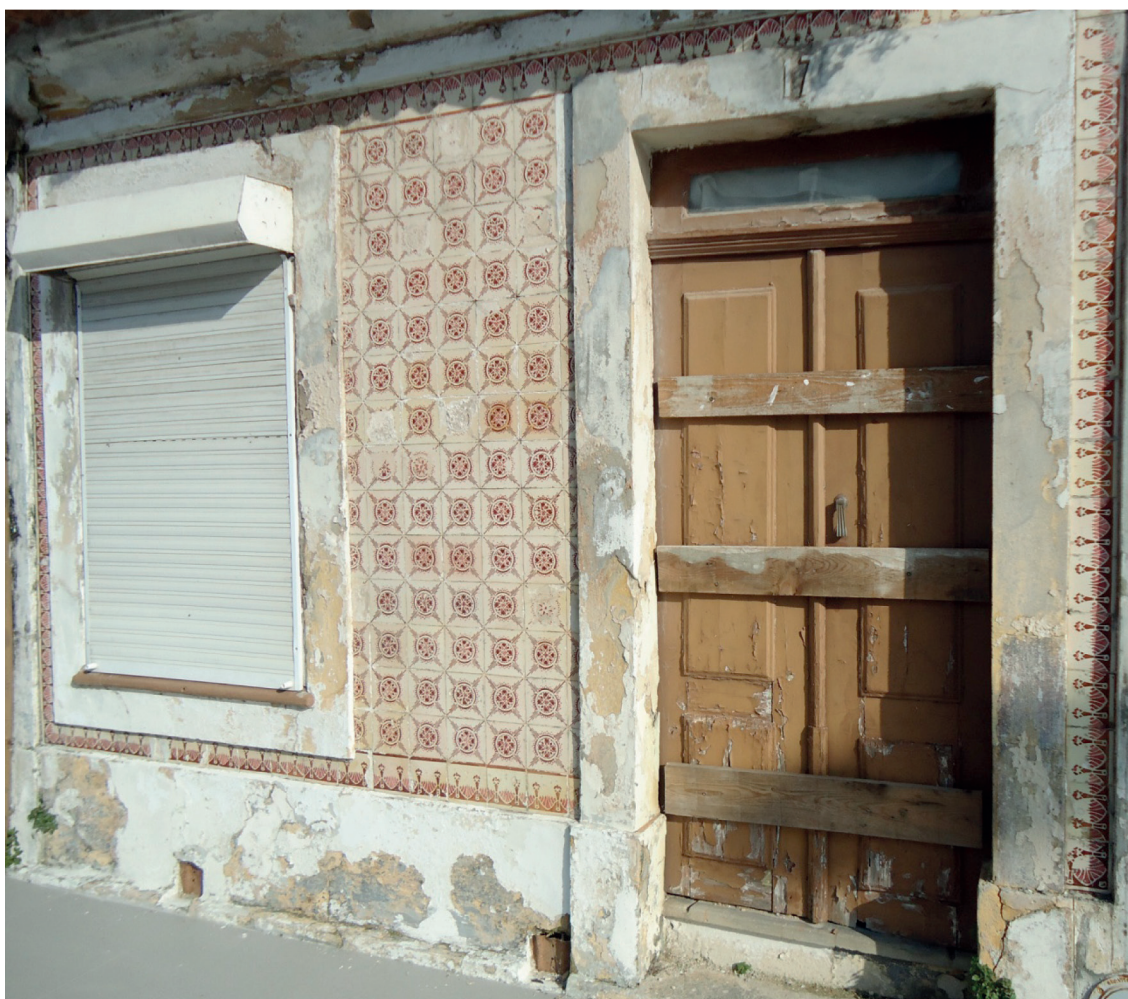
Ficha	A - 30	Página	03
-------	--------	--------	----

Edificação devoluta, com degradação por eflorescências pela cor e pelos bordos.

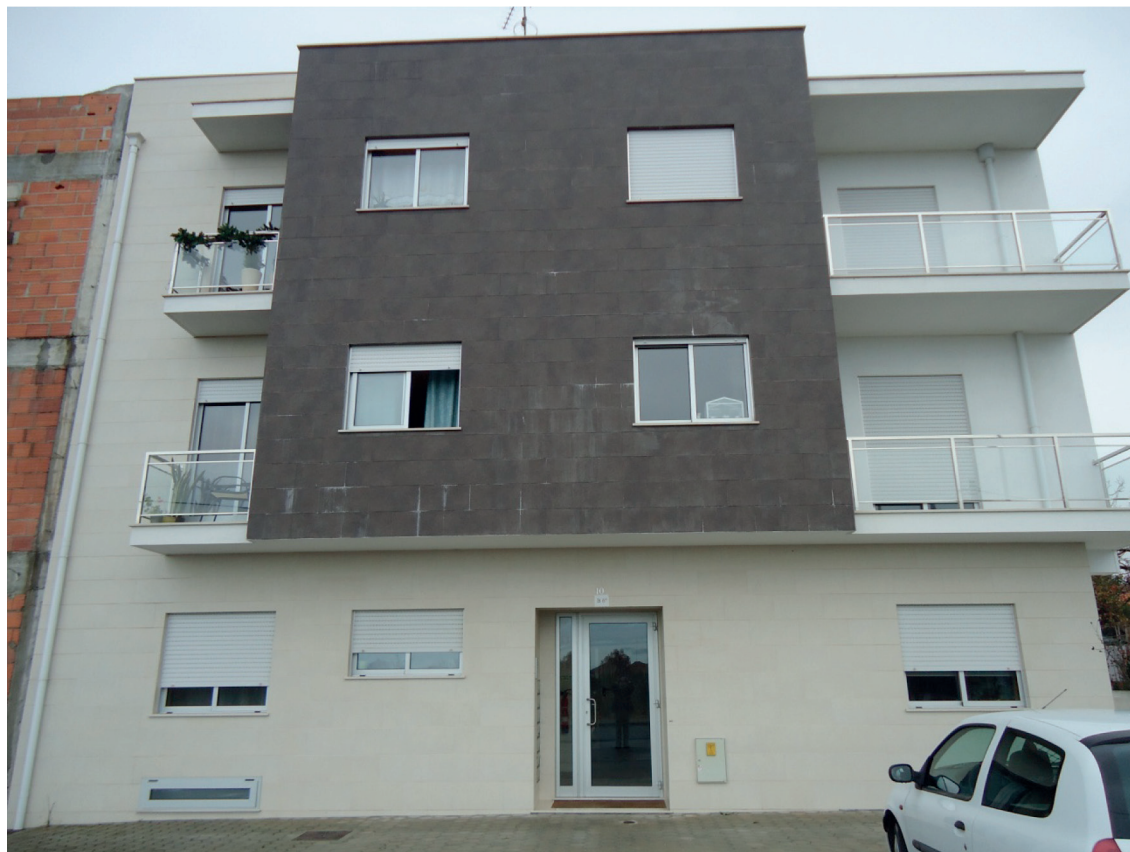
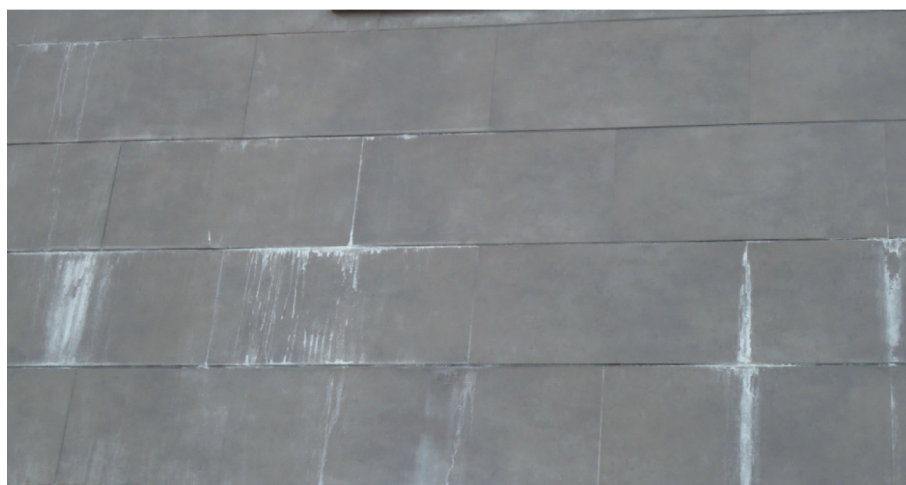
Ficha	B - 01	Página	03
-------	--------	--------	----

Edificação multifamiliar, com escorrências da carbonatação do material de suporte ou do de colagem das peças cerâmicas.

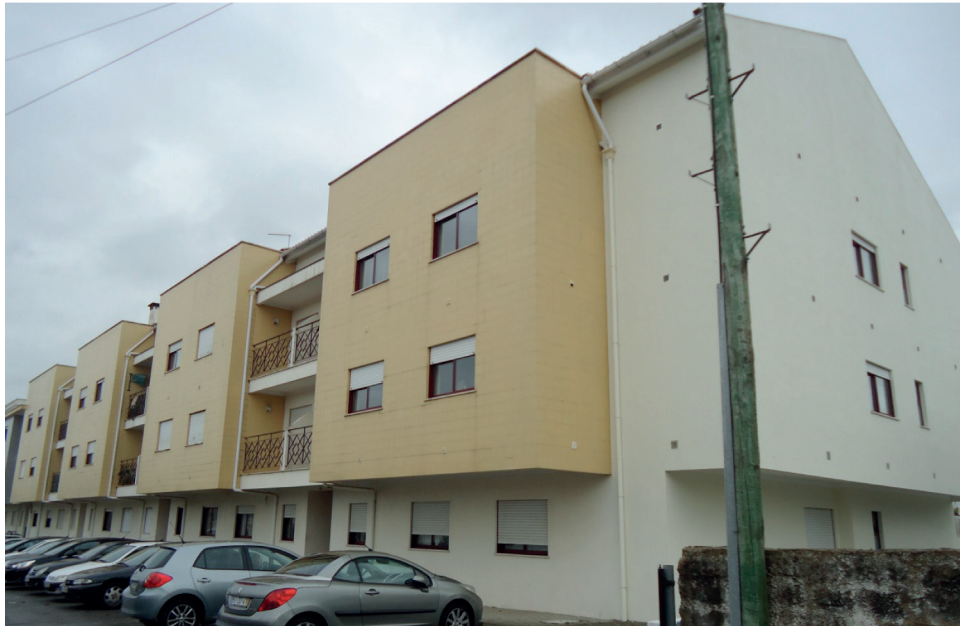
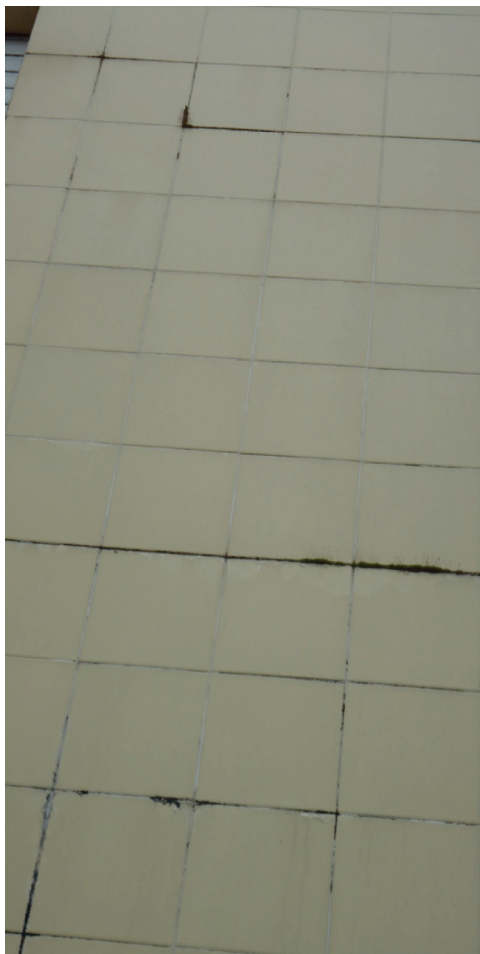
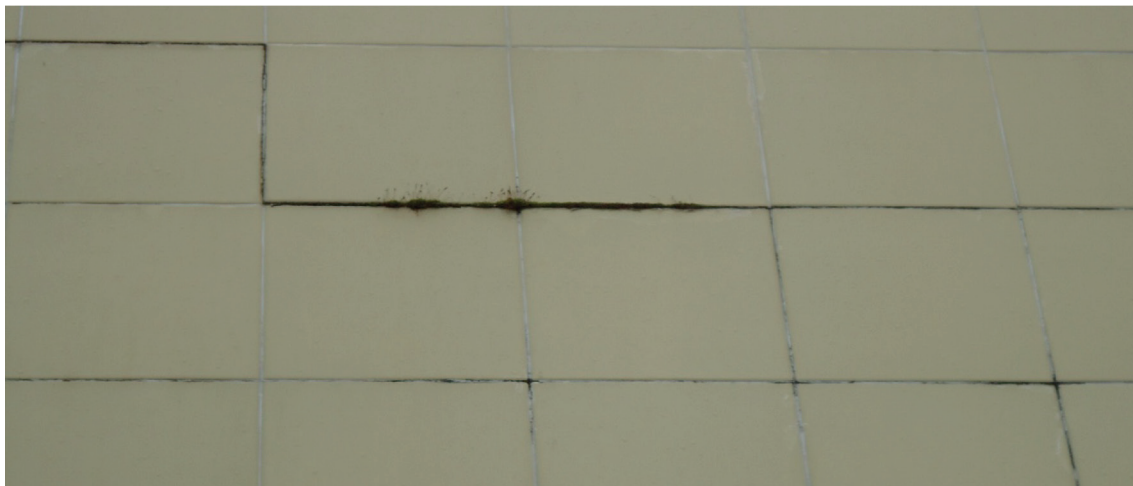
Ficha	B - 02	Página	03
-------	--------	--------	----

Edificação multifamiliar, com RCF de junta aberta mas mal colmatada de forma geral, onde existem ocorrências biológicas.

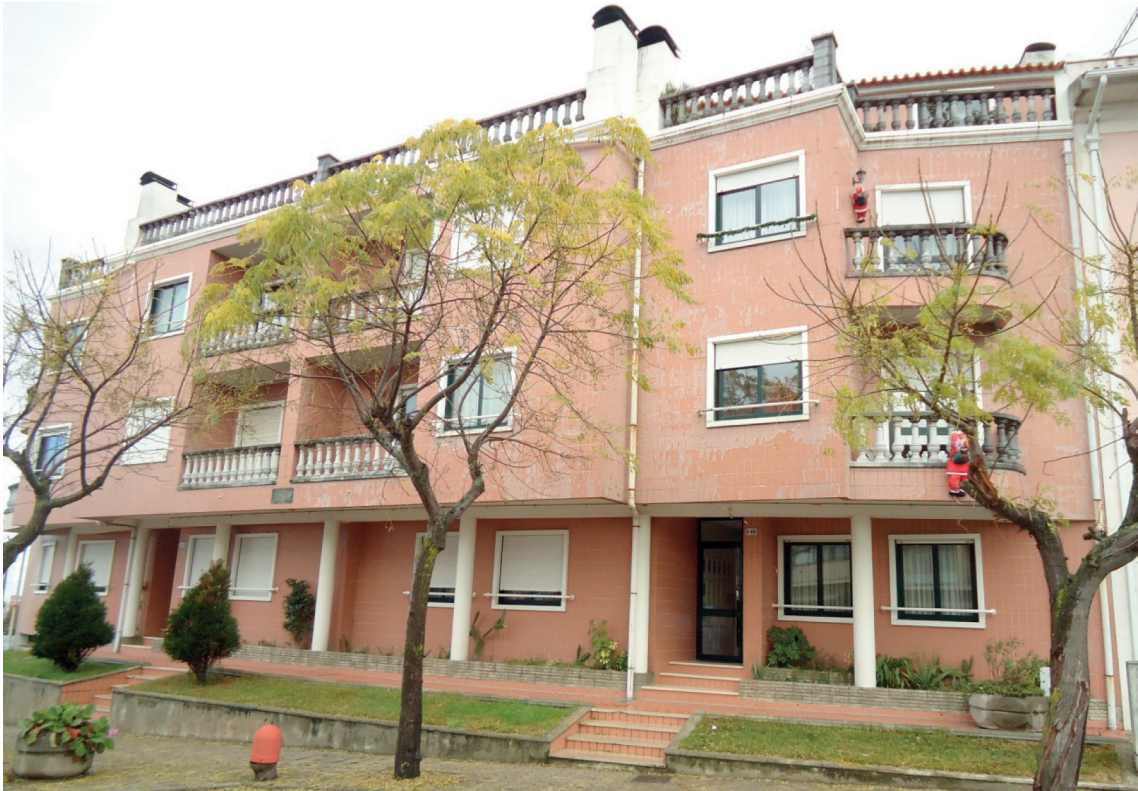
Ficha	B - 03	Página	03
-------	--------	--------	----

Edificação multifamiliar que apresentou imediatamente a habitação, manchas de humidade interna e, erradamente, tentaram impermeabilizar o RCF, com um produto que cristalizou e, nas partes mais sujeitas a chuva e vento, o RCF já está limpo.

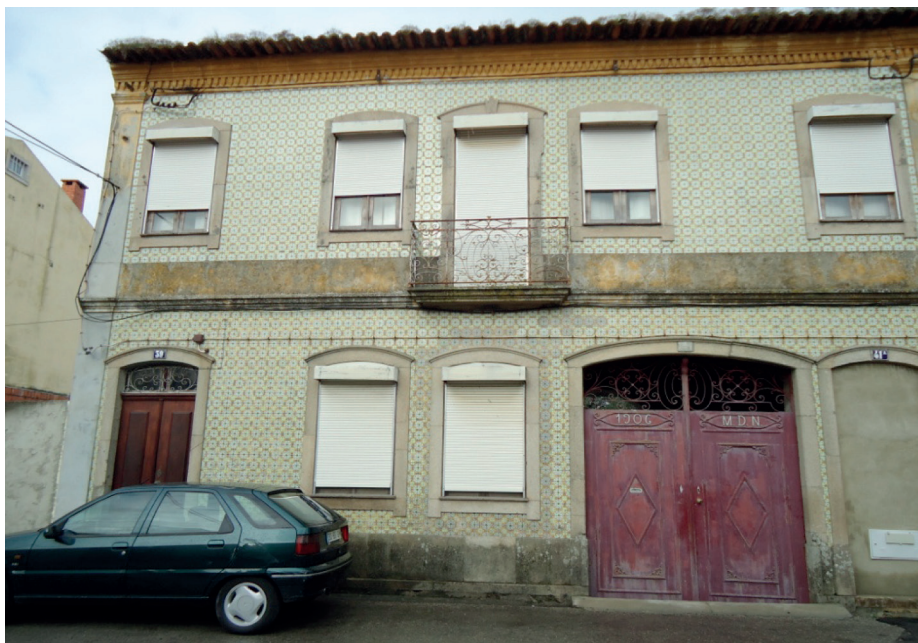
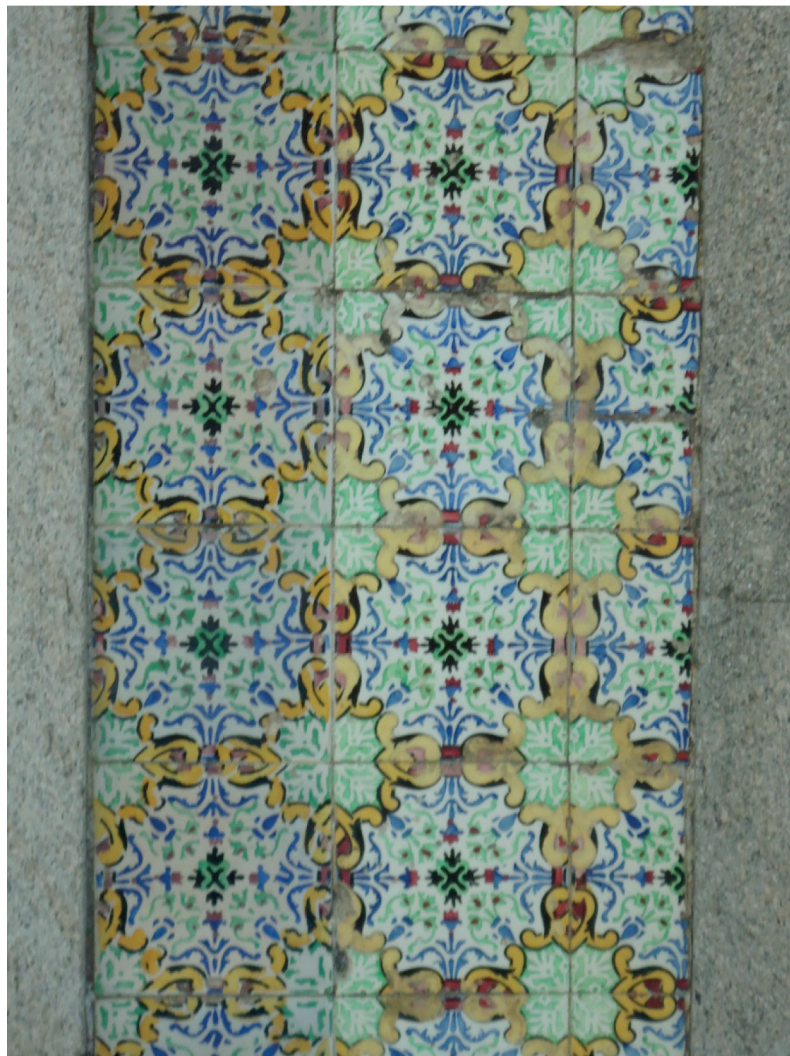
Ficha	C - 01		Página	03
-------	--------	--	--------	----

Casa atualmente devoluta, submetida à reposição há cerca de 30 anos de 44 réplicas cuja cor base apresenta alteração ligeira, mas ainda assim apresenta queda de vidro nas peças mais baixas, até uma altura de cerca de 1,70/2,00 m.

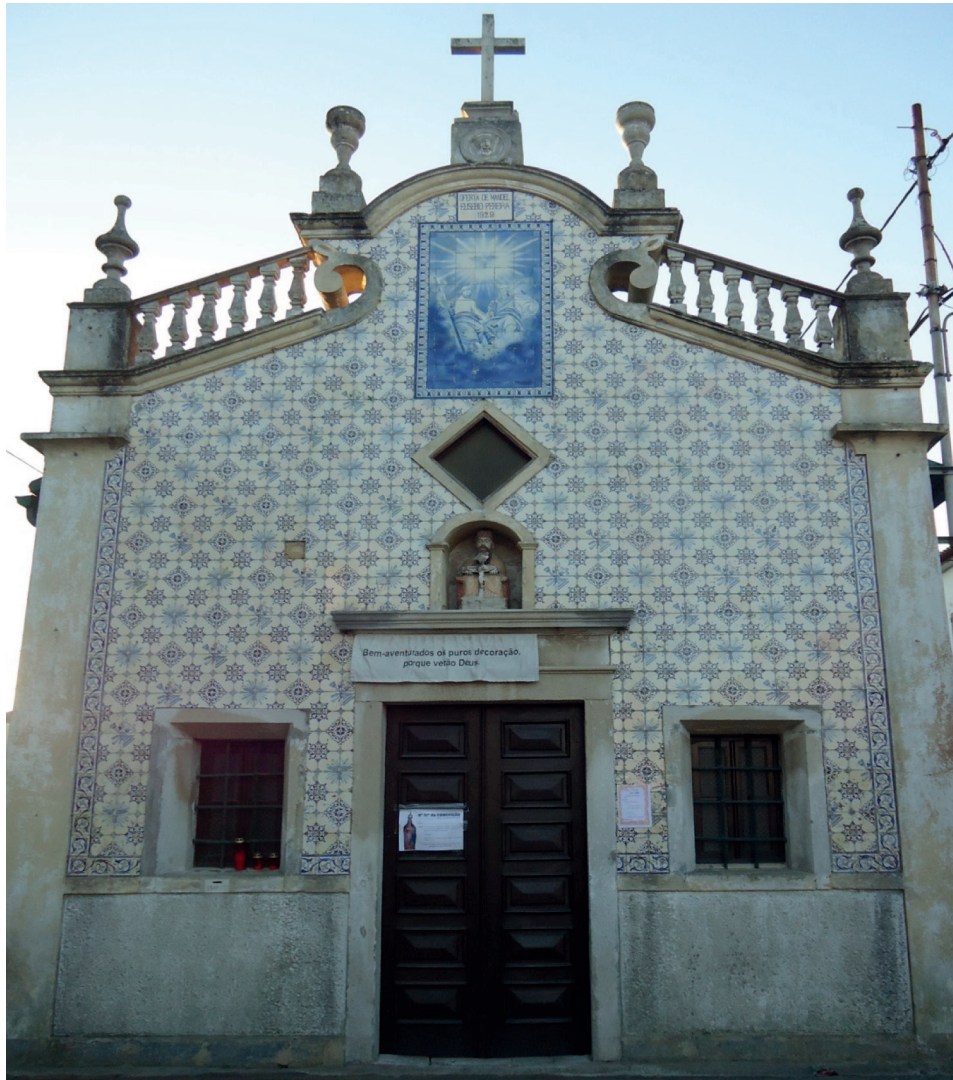
Ficha	C - 03	Página	03
-------	--------	--------	----

As anomalias mais evidentes são a perda de uma peça cerâmica por descolamento e alguma queda de vidro formando pequenas crateras, mas até uma altura de 1,70/2,00 m.

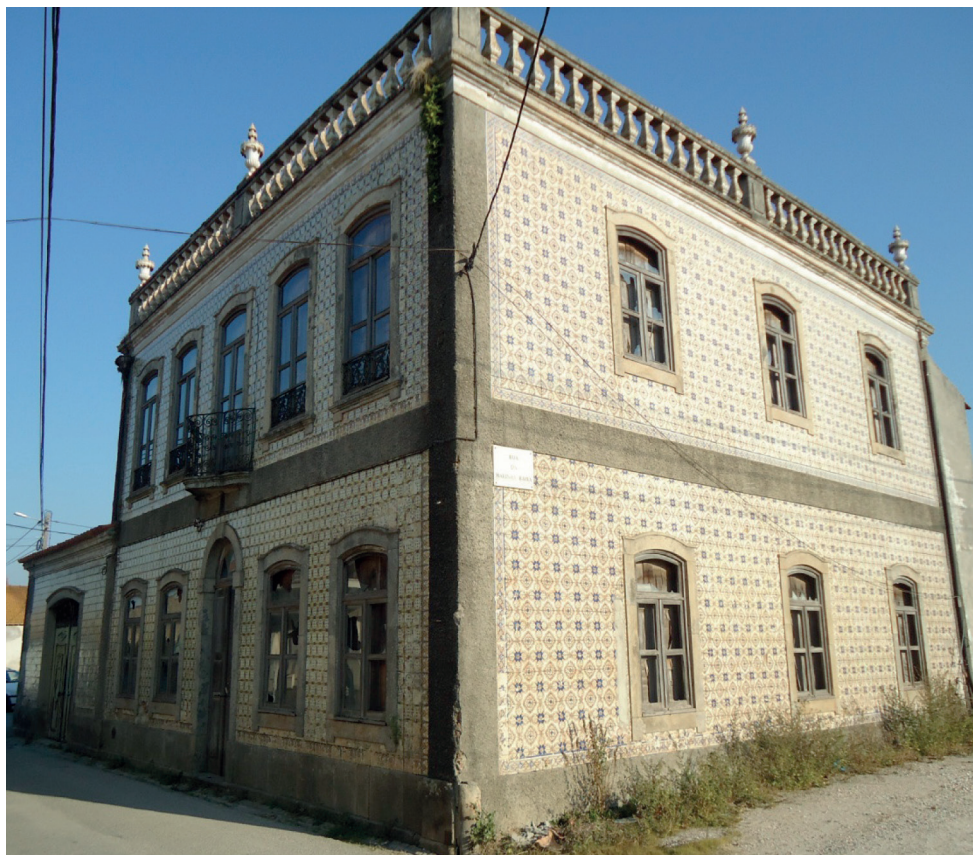
Ficha	C - 05	Página	03
-------	--------	--------	----

Morada isolada, devoluta há bastantes anos, alvo de furto de azulejos com intervenção da polícia judiciária.

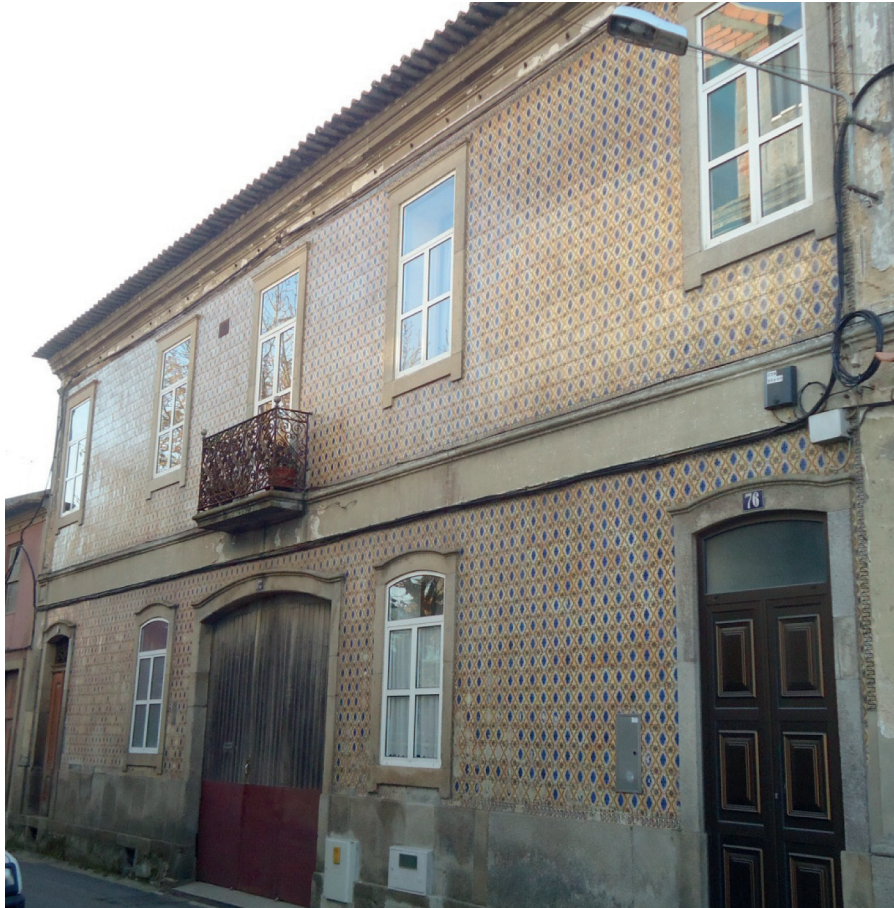
Ficha	C - 06		Página	03
-------	--------	--	--------	----

Edificação com RCF a perder o vidro por uma das cores, na região mais baixa da construção.
