Departamento de Engenharia
Civil

**Metodologia de avaliação do estado de
conservação do edificado**

Dissertação apresentada à Universidade de Aveiro para cumprimento dos requisitos necessários à obtenção do grau de Mestre em Engenharia Civil, realizada sob a orientação científica da Professora Doutora Maria Fernanda da Silva Rodrigues, Professora Auxiliar no Departamento de Engenharia Civil da Universidade de Aveiro e da coorientação do Professor Doutor Romeu da Silva Vicente, Professor Auxiliar no Departamento de Engenharia Civil da Universidade de Aveiro

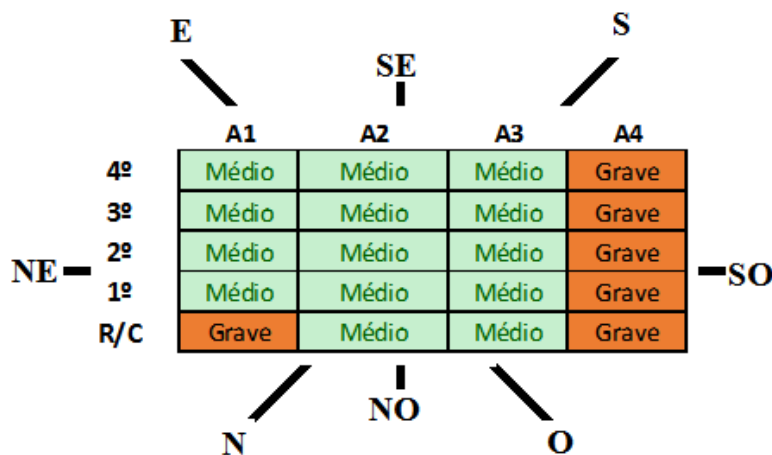
Figura 20 – Esquema da localização dos fogos no bloco A, com o respetivo valor de NC

Analisando o esquema do edifício A (Figura 20), é notório que todos os 5 fogos pertencentes à zona A4 se encontram bastante degradados, e que todos os fogos da zona central (A2 e A3) estão em condições medianas, sendo evidente a diferença entre os fogos das 2 zonas periféricas (A1 e A4). As anomalias identificadas nos fogos da zona A4 poderão estar relacionadas com a envolvente dos mesmos, contudo, a orientação da empena é sudoeste (SO), tem boa exposição solar o que não deveria potenciar o aparecimento de humidades e condensações. Estas anomalias surgem nos edifícios estudados devido à falta de isolamento da envolvente externa, e à inexistência de correção térmica nas zonas de pontes térmicas lineares e planas. Analisando as avaliações dos fogos da zona A4, é perceptível que os maiores contributos para as classificações graves naquela zona se devem, essencialmente, à incidência de humidades e condensações no paramento interior da envolvente exterior e nos tetos interiores, às deficientes condições térmicas, acústicas, iluminação e ventilação, qualidade habitacional e à presença de humidades nas paredes exteriores, em todo o bloco, provocadas pela fendilhação do

reboco, que não apresenta a espessura devida, apresentando muito pouca espessura e pelas infiltrações de água da cobertura, sobre aquela empena. No item paredes exteriores, o bloco A obteve uma classificação grave, sendo esta classificação relativa a todas as paredes exteriores do bloco, e para isso muito contribuíram as paredes exteriores da fachada a sudoeste. Conclui-se então que apesar de ser uma fachada com orientação favorável ao não aparecimento de anomalias nos paramentos interiores, tal não está a acontecer, e a principal causa é a inexistência de isolamento térmico e a deficiente impermeabilização, tanto nas empenas como nas fachadas.

O R/C zona A1 obteve uma classificação de grave, pelo facto de se encontrar numa cota inferior à estrada, com uma das fachadas enterrada, apresentando, anomalias devido às humidades e condensações interiores, aliado ao facto da sua utilização não ser a melhor, com manifesta falta de ventilação.

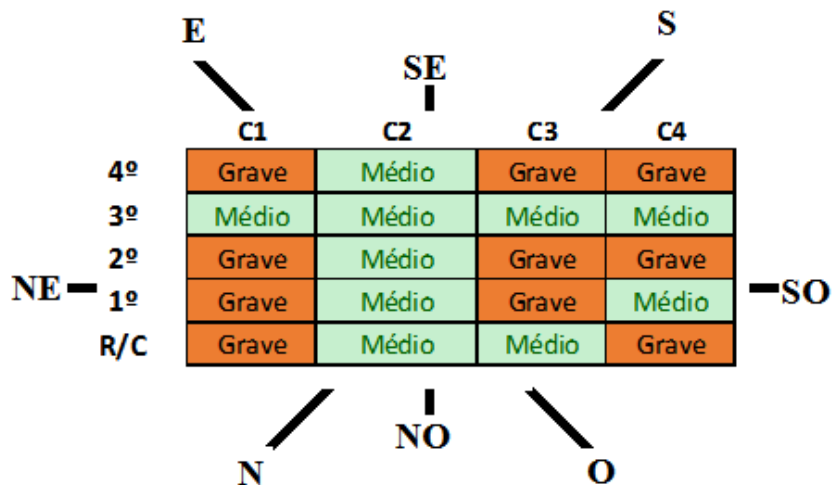
Figura 22 – Esquema da localização dos fogos do bloco C, com o respetivo valor de NC

Analisando o esquema de localização dos fogos do bloco C (Figura 22) verifica-se que os fogos, em geral, estão em mau estado. Os maiores contributos para as classificações graves generalizadas devem-se, essencialmente, às anomalias registadas no paramento interior da envolvente exterior, nos tetos, equipamentos sanitários e de cozinha, sistema de abastecimento e drenagem de águas. Os problemas verificados nos blocos A e B estendem-se ao bloco C:

Inexistência de isolamento térmico nas fachadas e empenas, espessura reduzida do reboco das fachadas, grande incidência de fendilhação nas fachadas e problemas pontuais na cobertura, que provocam anomalias relacionadas com humidades e condensações nos paramentos interiores, além de desconforto termo higrométrico.

A zona C1 pelo facto de estar orientada a Norte (N)/ Nordeste(NE) tem pouca exposição solar, o que contribui para o aparecimento e agravamento das anomalias descritas. A zona C2 está toda em bom estado, devido ao facto da cobertura naquela zona não apresentar problemas de infiltrações conjugado com a boa utilização dos moradores daquelas 5 frações.
