ANÁLISE DE RISCO – VIA-SACRA DO BUÇACO

Dissertação apresentada à Universidade de Aveiro para cumprimento dos requisitos necessários à obtenção de grau de Mestre em Engenharia Civil, realizado sob a orientação científica da Doutora Ana Luísa Pinheiro Lomelino Velosa, Professora Auxiliar do Departamento de Engenharia Civil da Universidade de Aveiro, Co-Orientação do Doutor Luís Filipe Mariz de Matos Ferreira, Investigador.

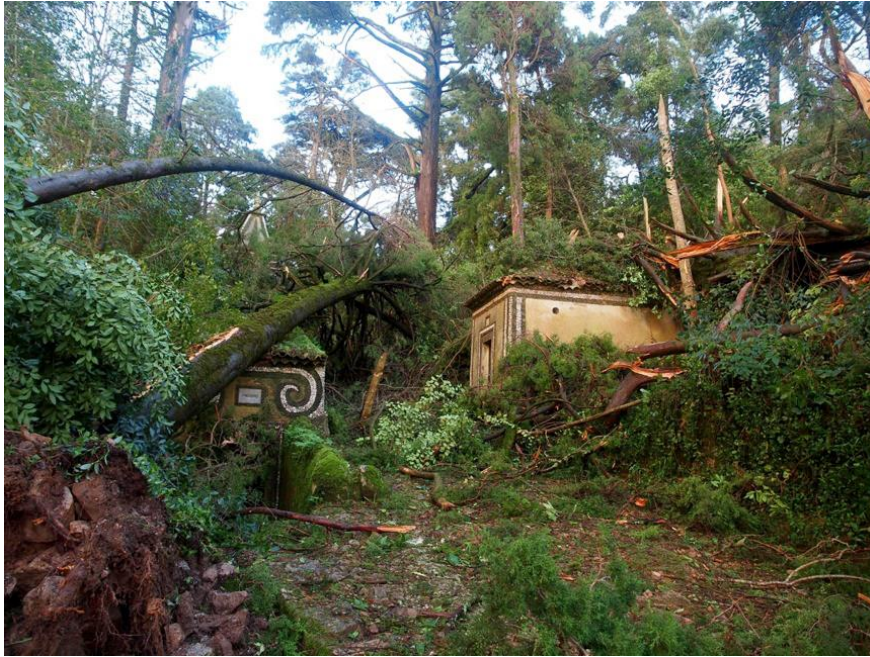
Figura 1. Destruição da Via-Sacra do Buçaco causada pelo ciclone "Gong".

Em Janeiro de 2013 todo o conjunto monumental da Via-Sacra do Buçaco foi assolado pelo ciclone “Gong” (Figura 1). A passagem deste ciclone no território nacional provocou condições meteorológicas extremamente violentas tendo o Instituto Português do Mar e da Atmosfera (IPMA) lançado um alerta vermelho para a generalidade do território nacional, colocando especialmente de sobreaviso as regiões e terras altas. Foram registadas rajadas de 90 km/h em praticamente todo o território nacional e em particular valores superiores a 130 km/h no litoral oeste (Chinita, 2013).

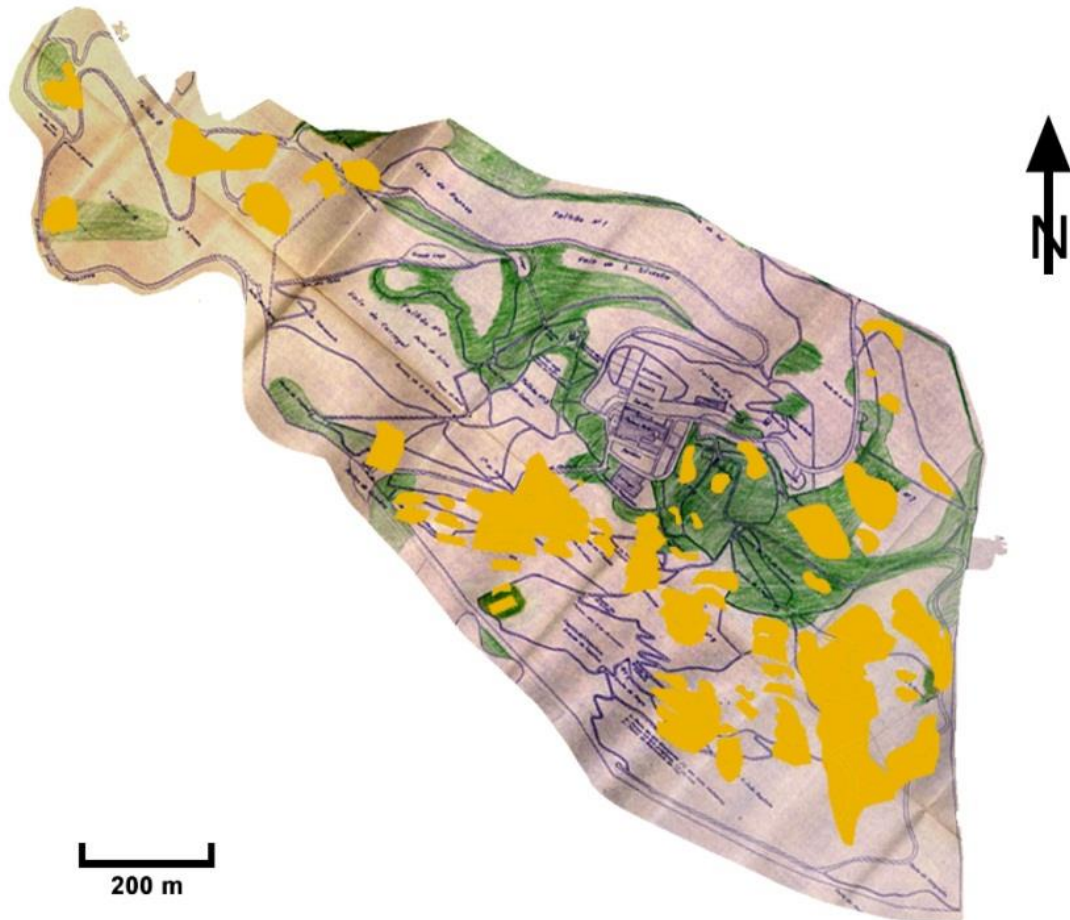
Na figura 19, é realizada uma comparação da localização geográfica das clareiras provocadas pelo ciclone de 1941 com as clareiras provocadas pelo ciclone “Gong” de 2013. É possível observar com base nesta comparação que, algumas das zonas que sofreram quedas de árvores com o ciclone “Gong” são reincidentes, embora, mais de metade das clareiras provocadas pelo ciclone de 2013 ocupe áreas diferentes das criadas com a passagem do ciclone de 1941.

Figura 19 - Sobreposição do mapa de clareiras provocado pelo ciclone de 1941 com o ciclone "Gong" de 2013.

Em 2013 os estragos tiveram mais consequências a sul da Mata do Buçaco e diretas no Arboreto¹² em particular nas áreas de maior altitude. A elevada intensidade do vento juntamente com a elevada inclinação poderá ter originado um túnel de vento, fazendo acentuar os estragos nestas áreas topograficamente mais elevadas (Saldanha, 2013).

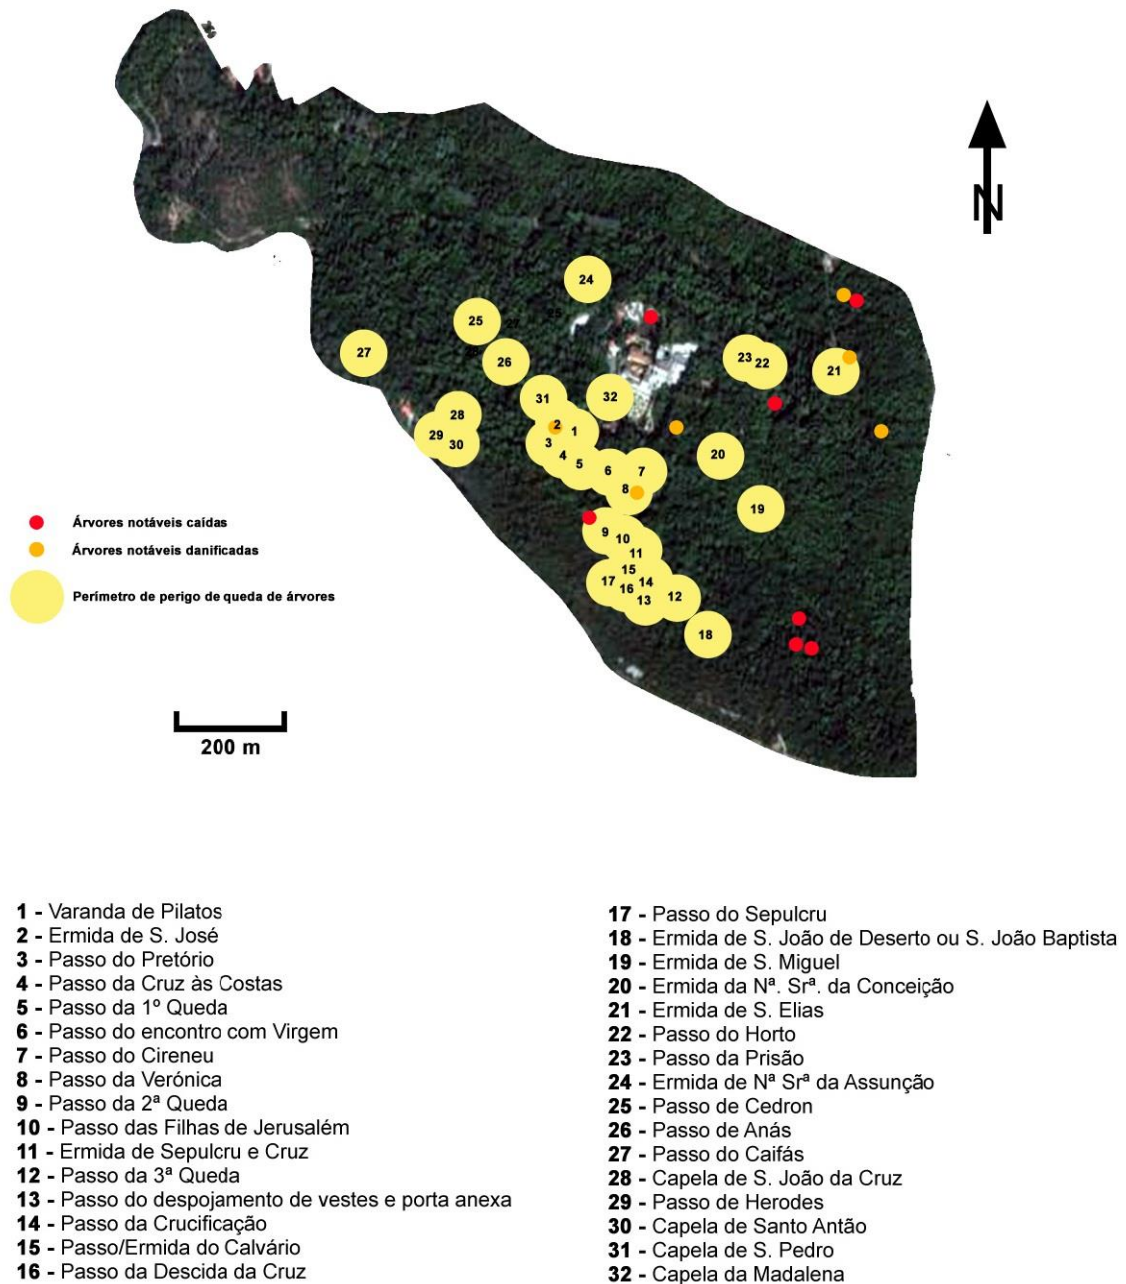
Na figura 20 é possível observar a proximidade dos exemplares de árvores notáveis que caíram e que ficaram danificadas com passagem do ciclone “Gong” aos edifícios monumentais da Via-Sacra do Buçaco. Verifica-se que nove dos edifícios (Varanda de Pilatos, Ermida de S. José, Passo do Pretório, Passo da Cruz às Costas, Passo do Encontro com Virgem, Passo do Cireneu, Passo da Verónica e Ermida S. Elias e Capela de S. Pedro) encontram-se em maior risco de sofrer danos por queda de árvores uma vez que estão a menos de 50 m de árvores notáveis com danos.

Figura 20 - Mapa de danos de árvores notáveis após ciclone “Gong” (fonte: Saldanha)

As espécies notáveis em risco de queda por se encontrarem danificadas são o Pinheiro Pátula, Cedro do Atlas, Falsa-araucária, Abeto-Espanhol, Carvalho-vermelho-americano e o Cipreste (Cedro) do Buçaco (Saldanha 2013).
