**Moisés Armando Gomes Di Prizio**      **Modelo de implementação de planos de manutenção: habitação social**

Tese apresentada à Universidade de Aveiro para cumprimento dos requisitos necessários à obtenção do grau de Mestre em Engenharia Civil, realizado sob a orientação científica da Professora Doutora Maria Fernanda da Silva Rodrigues, Professora Auxiliar do Departamento de Engenharia Civil da Universidade de Aveiro e co-orientação do Professor Doutor Aníbal Guimarães da Costa, Professor Catedrático do Departamento de Engenharia Civil da Universidade de Aveiro e co-orientação do Professor Doutor Romeu da Silve Vicente, Professor Auxiliar do Departamento de Engenharia Civil da Universidade de Aveiro.

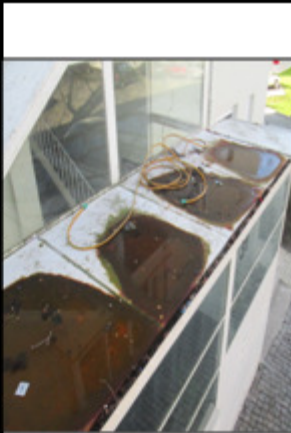
Figura 32. Exemplo do quadro de anomalias-tipo.

<b>Anomalia</b>	<b>Degradação da pala de entrada</b>	
<b>Caracterização</b>	<b>Localização</b>	Fecho de entrada
	<b>% de afectação</b>	60%
	<b>Amplitude (cm)</b>	
	<b>Extensão (cm)</b>	
<b>Possíveis causas</b>	Inclinação deficiente da pala e falta de manutenção	
<b>Soluções</b>	Substituição	
<b>Observações</b>	A solução de palas em metal deve ser substituída por palas em betão ou em policarbonato. Relativamente à parte económica, as palas metálicas degradam-se com maior facilidade pelo que acarretam custos de manutenção mais elevados

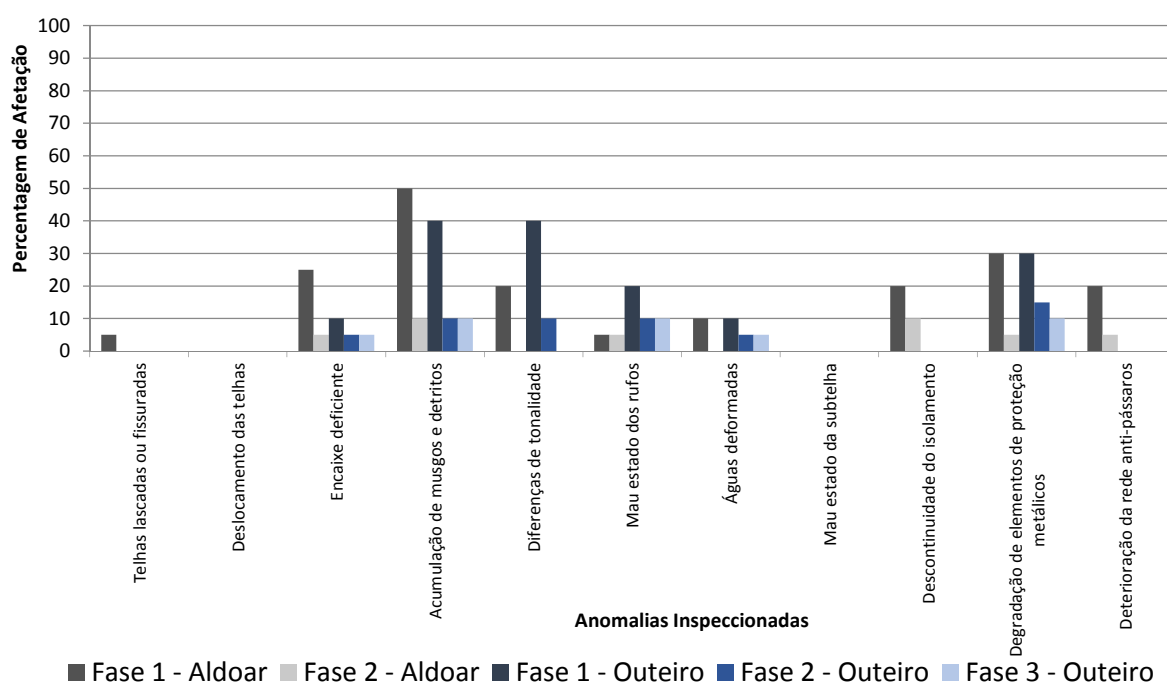
Figura 33. Anomalias encontradas nas coberturas principais.

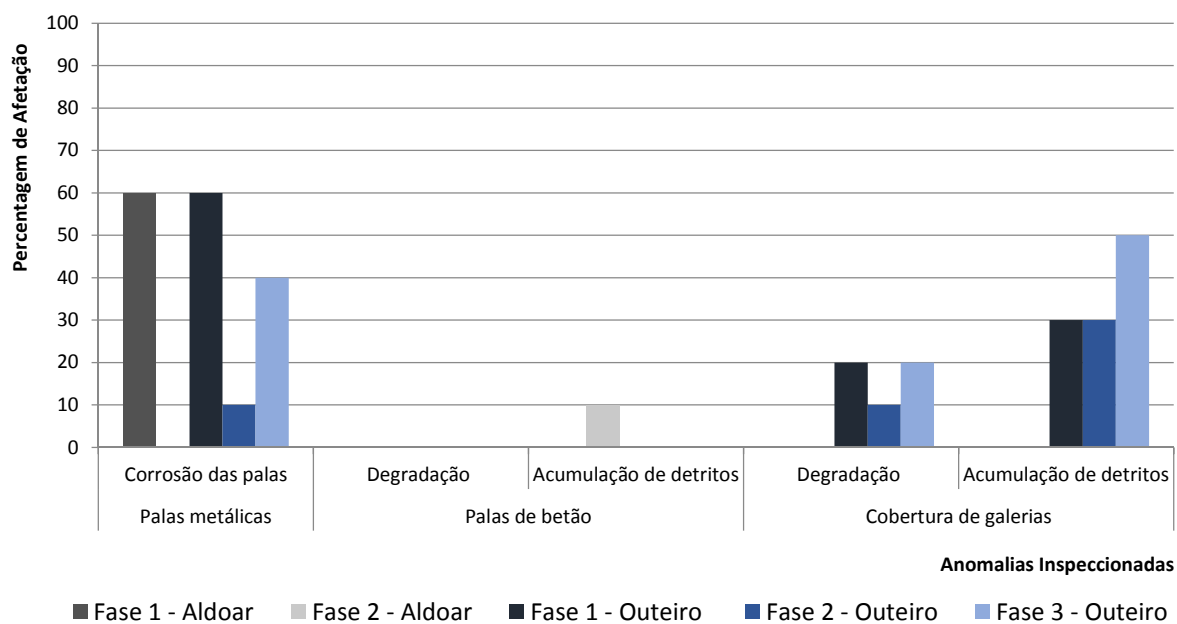
Figura 34. Anomalias encontradas nas coberturas secundárias.

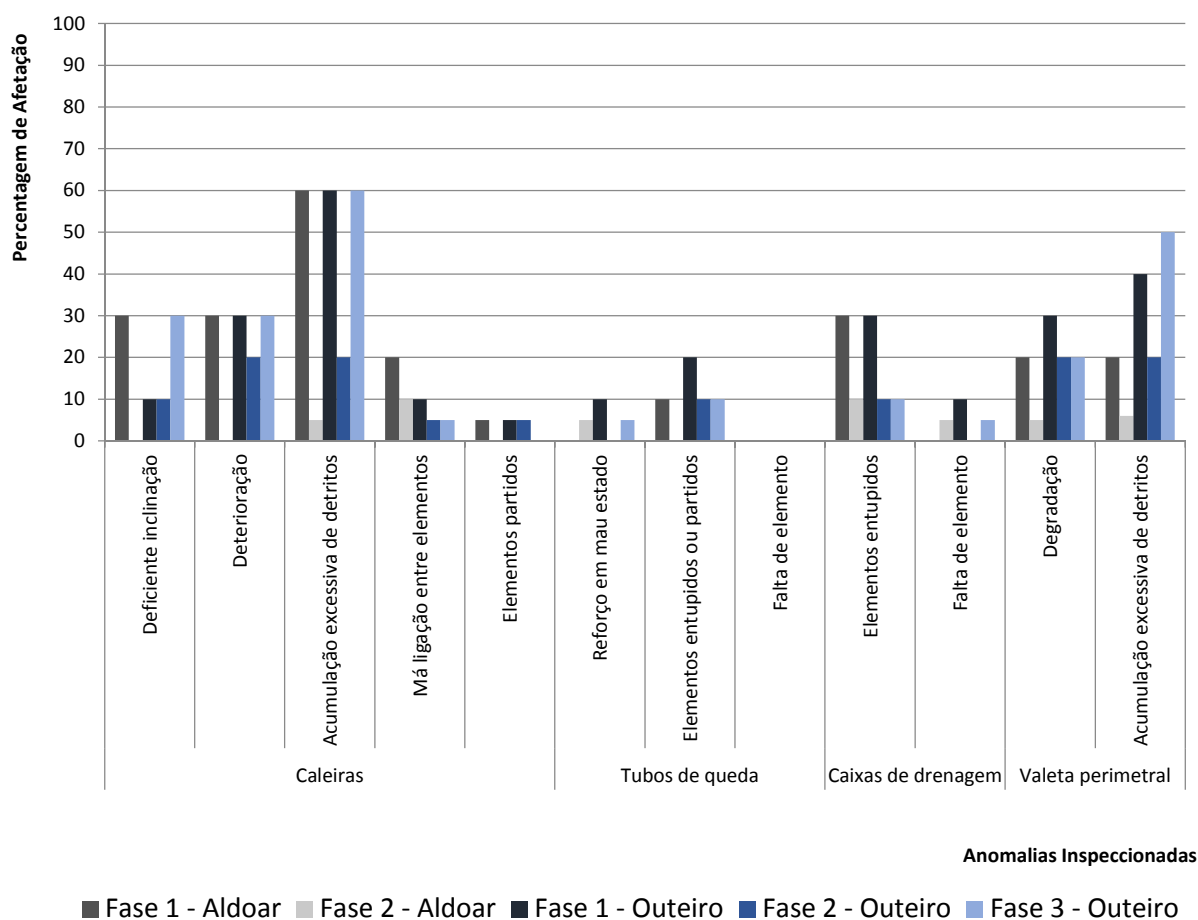
Figura 35. Anomalias encontradas nos sistemas de drenagem de águas pluviais.

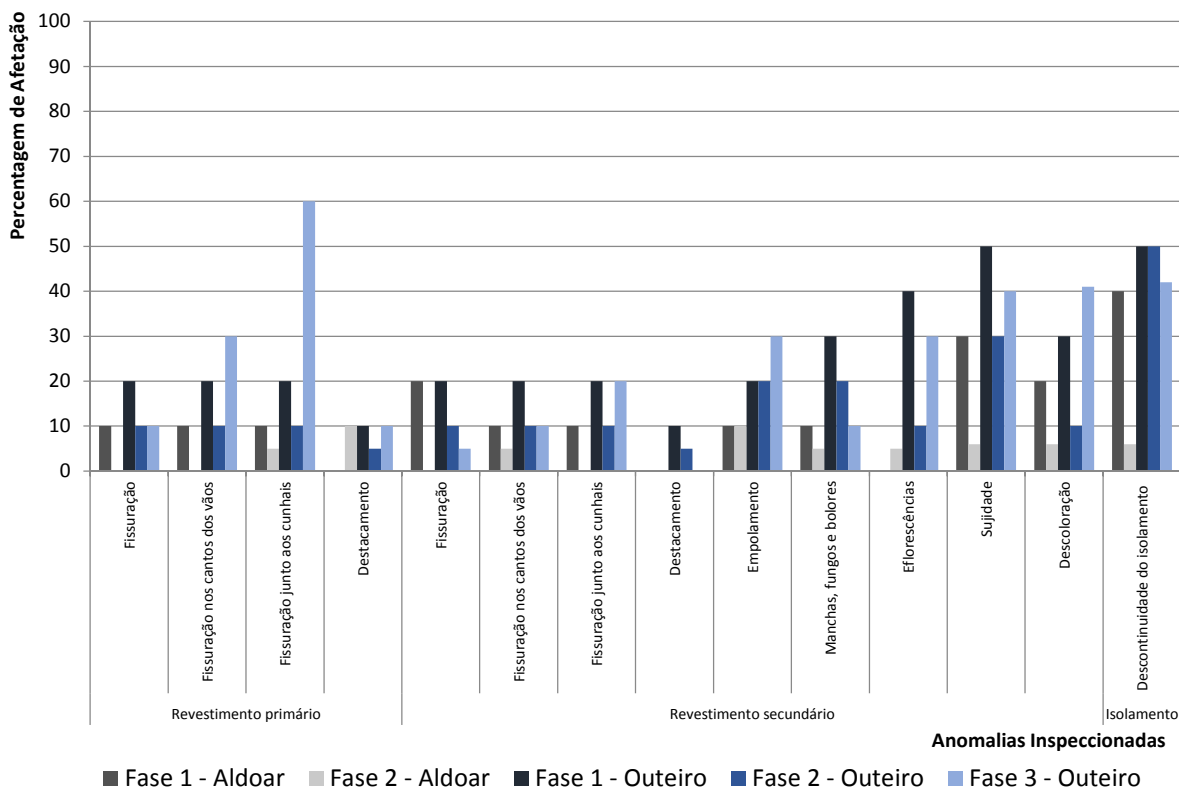
Figura 36. Anomalias encontradas nas fachadas e empenas.

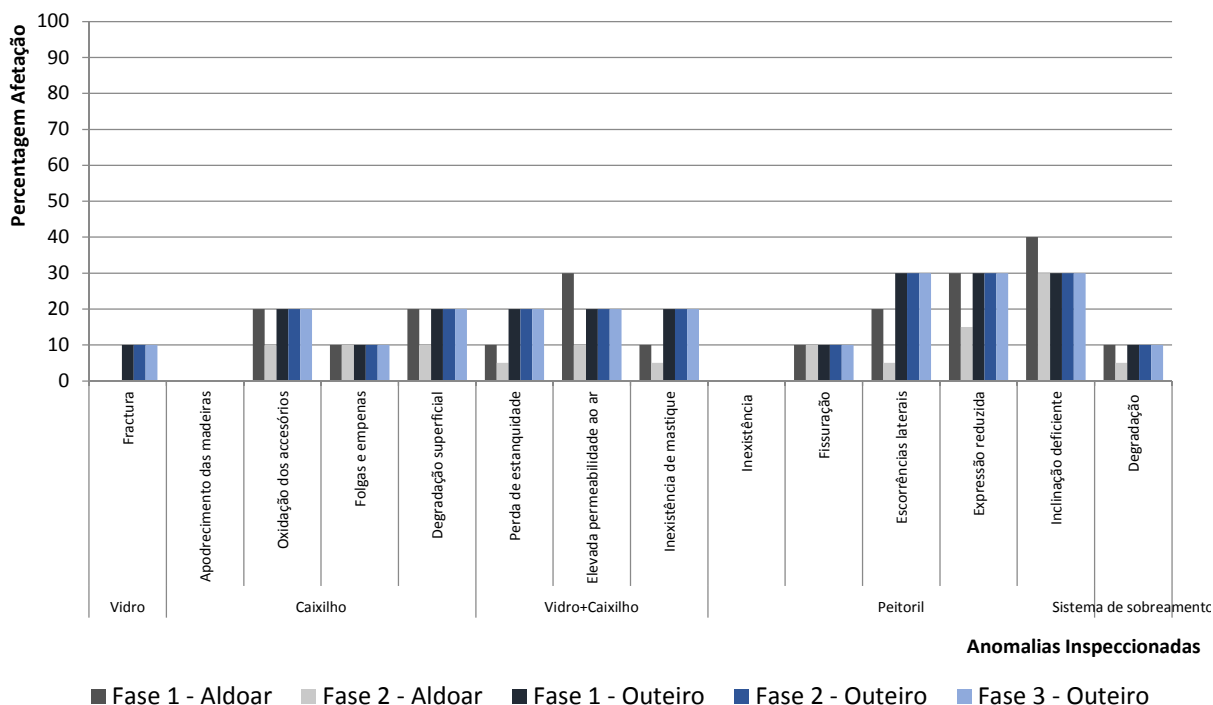
Figura 37. Anomalias encontradas nos vãos envidraçados e caixilhos.

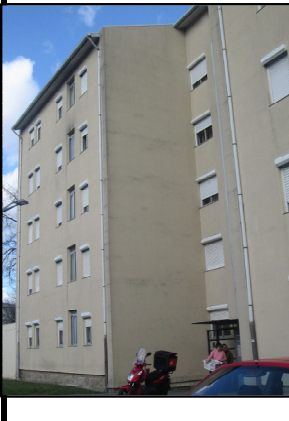
Anomalia	Degradação do revestimento ETIC	
Caracterização	Localização	Fachada
	% de afectação	50%
	Amplitude (cm)	
	Extensão (cm)	
Possíveis causas		
Soluções	Reparação pontual, limpeza e pintura	
Observações

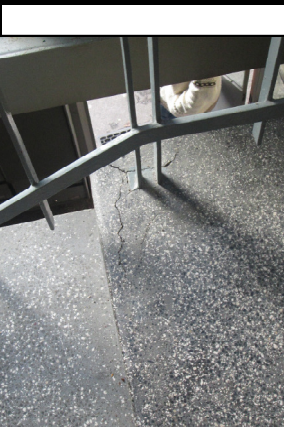
<b>Caracterização</b>	<b>Localização</b>	Caixa de escadas	
	<b>% de afectação</b>	20%	
	<b>Amplitude (cm)</b>		
	<b>Extensão (cm)</b>		
<b>Possíveis causas</b>	Má aplicação do corrimão		
<b>Soluções</b>	Reparação pontual		
<b>Observações</b>
