**Estudo do Impacte da Erosão Costeira na Frente
Marítima de Ovar**

Relatório de Estágio apresentado à Universidade de Aveiro para cumprimento dos requisitos necessários à obtenção do grau de Mestre em Engenharia do Ambiente, realizada sob a orientação científica da Doutora Maria de Fátima Lopes Alves, Professora Auxiliar do Departamento de Ambiente e Ordenamento da Universidade de Aveiro.

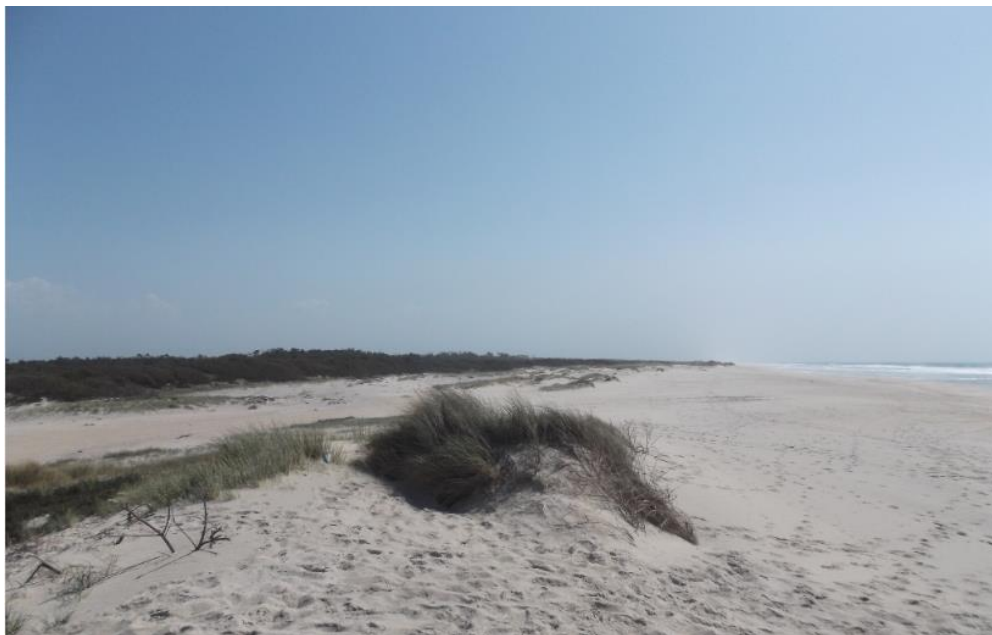
Figura 32 – Zona do troço sul da praia do Furadouro, onde é evidente a destruição total de parte do cordão dunar frontal, evidenciando marcas de galgamentos oceânicos (Fonte: DA-CMO, 13 de Abril de 2015).

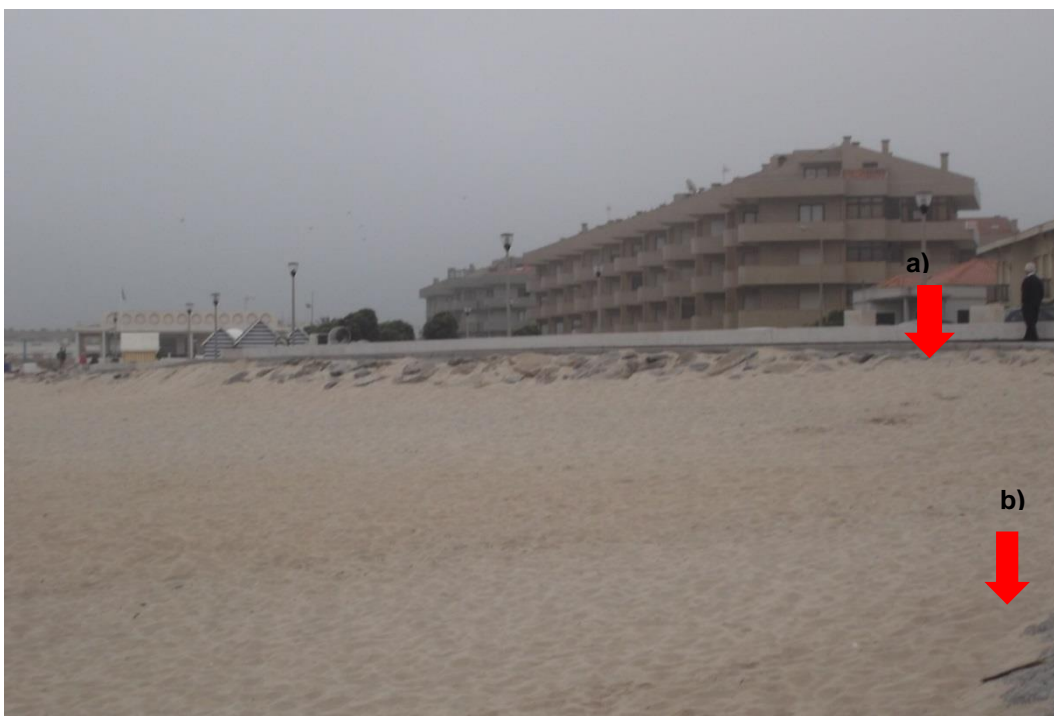
Figura 37 – Obra longitudinal aderente DA1 em simultâneo com o esporão E1, evidenciando boa colmatção de sedimentos, na praia de Esmoriz (Fonte: DA-CMO, 4 de Junho de 2015).

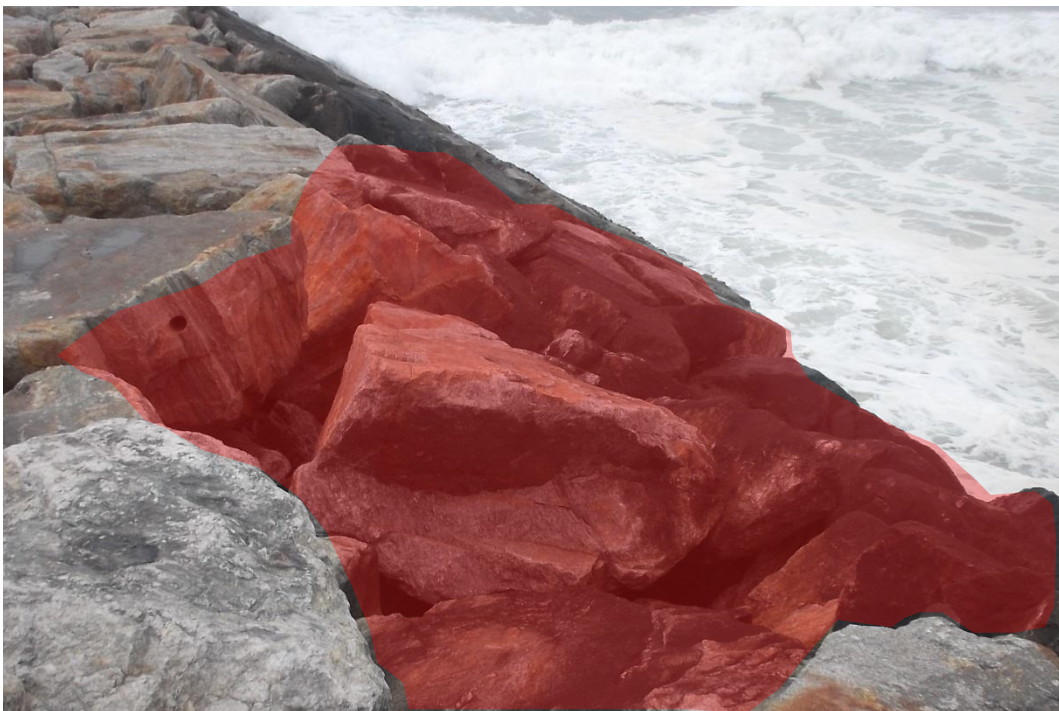
Figura 38 – Representação da cratera encontrada aproximadamente a 80 m da cabeça do esporão E2, na praia de Esmoriz (Fonte: DA-CMO, 4 de Junho de 2015).

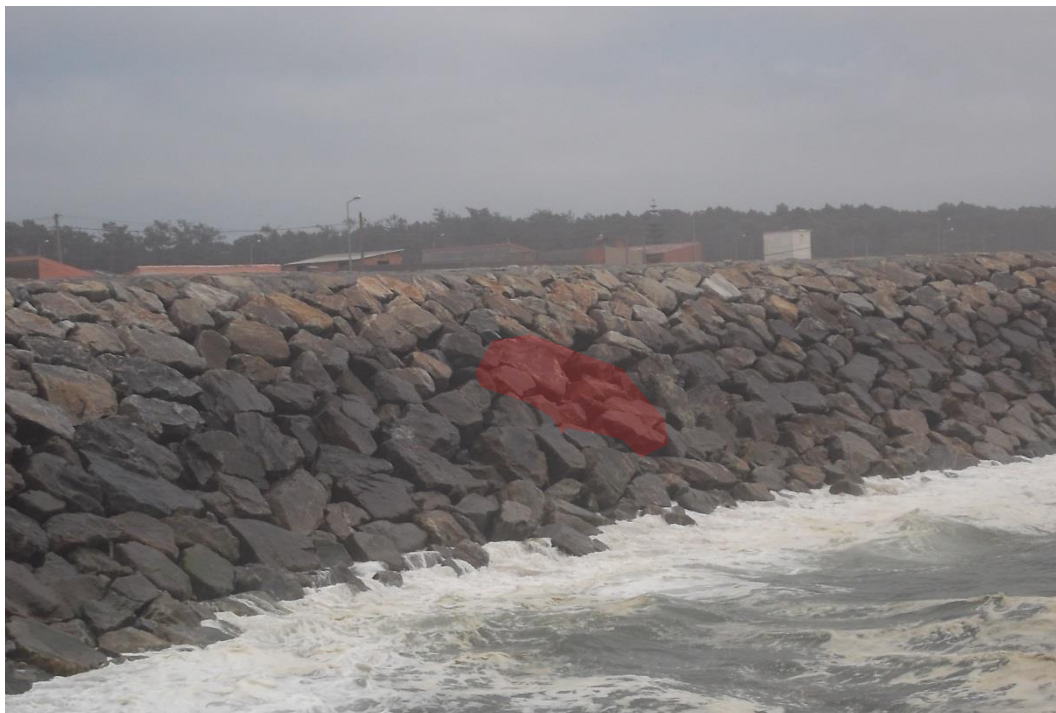
De acordo com a figura 39, verificou-se um abatimento ligeiro pontual neste enrocamento, encontrado sensivelmente, a 100 m do esporão E2, provocando um início de uma pequena fissura, que posteriormente e com a forte agitação marítima que atinge permanentemente esta estrutura, originará um rombo.

Figura 39 – Representação do abatimento pontual encontrado na DA4, na praia de Esmoriz (Fonte: DA-CMO, 4 de Junho de 2015).

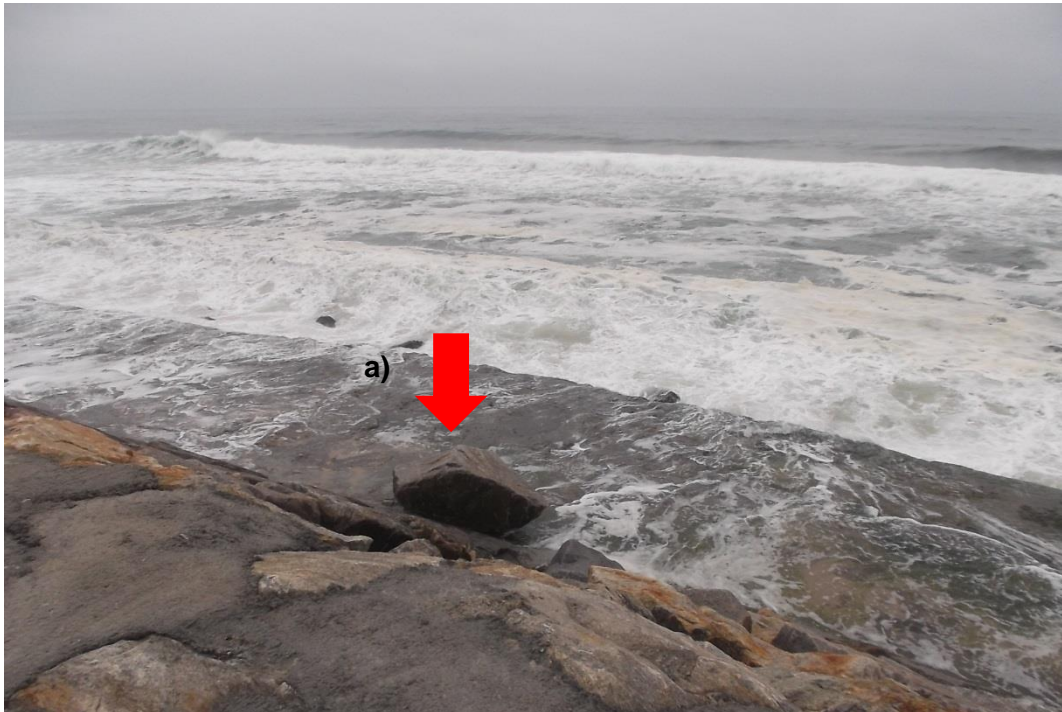
Figura 40 – Desencaixe de um bloco do talude do enrocamento superior, observando também o galgamento costeiro da 1ª base da defesa aderente DA5, na praia de Cortegaça (Fonte: DA-CMO, 4 de Junho de 2015).

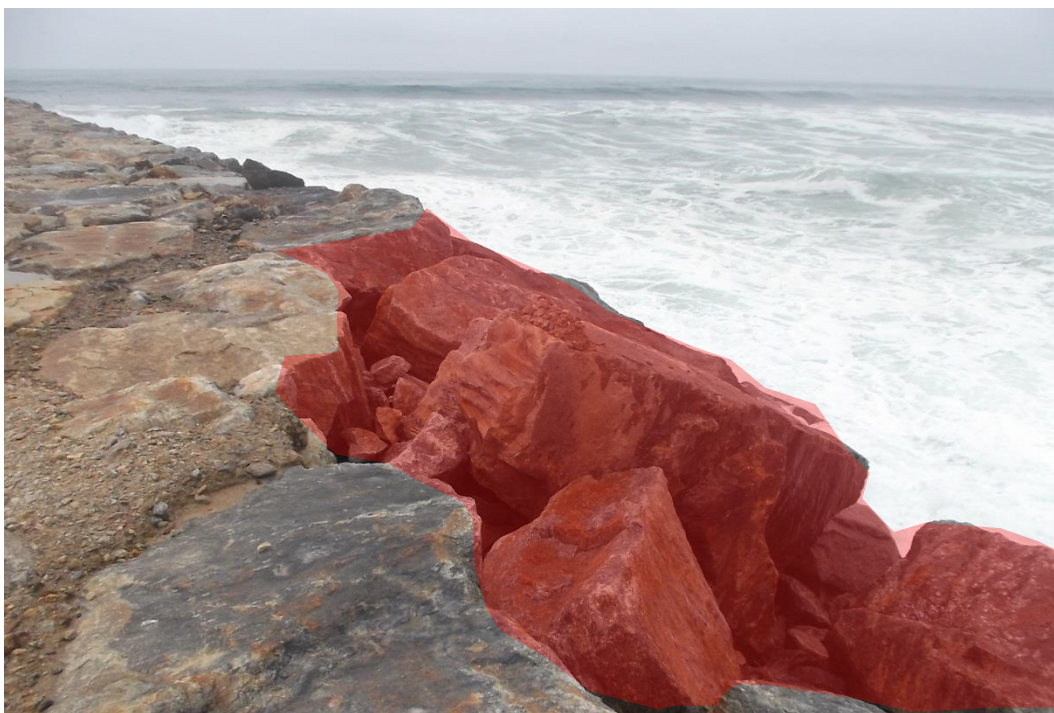
Figura 41 – Representação do rombo encontrado aproximadamente a 60 m da cabeça do esporão E4, na praia de Cortegaça (Fonte: DA-CMO, 4 de Junho de 2015).

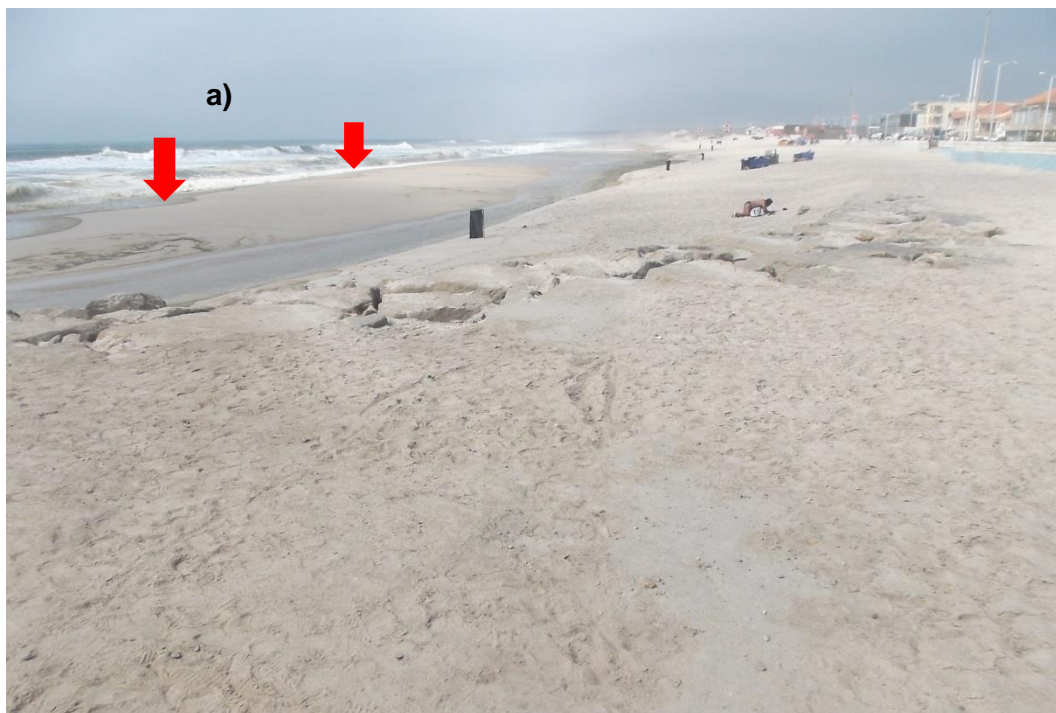
Num contexto geral esta obra transversal apresenta um comportamento positivo de toda a sua estrutura.

Figura 43 – Representação da berma de praia observada imediatamente a barlamar do esporão E5, na praia do Furadouro (Fonte: DA-CMO, 8 de Junho de 2015).

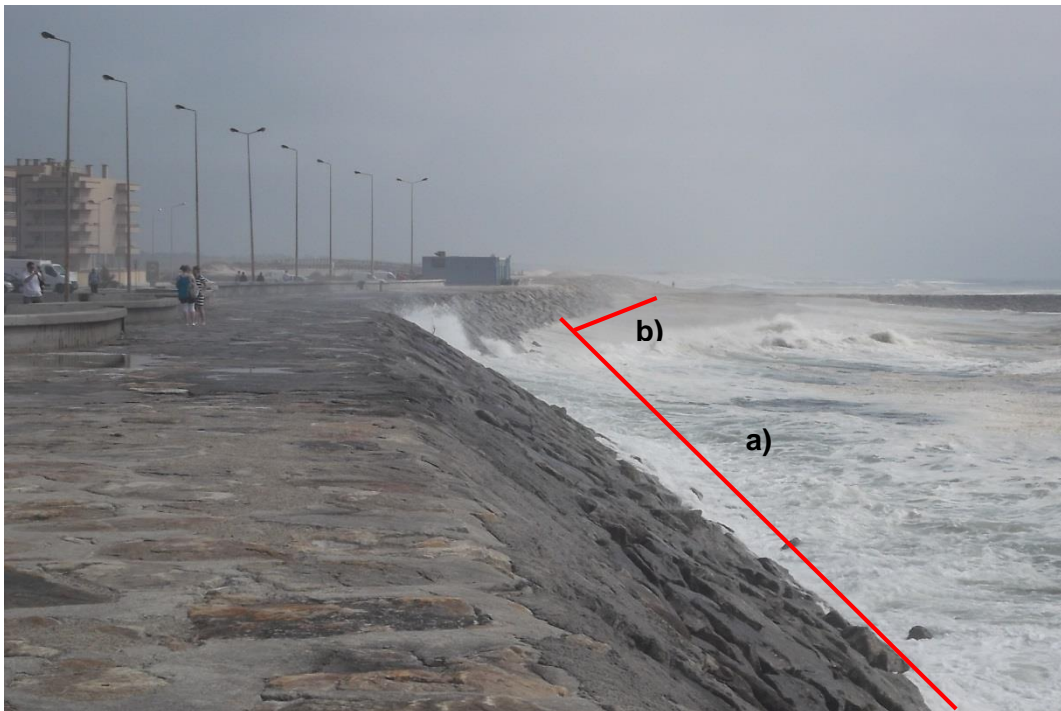
Figura 44 – Representação das duas situações que caracterizam a obra longitudinal DA9, referente a ação da agitação marítima sobre esta estrutura, na praia do Furadouro (Fonte: DA-CMO, 8 de Junho de 2015).

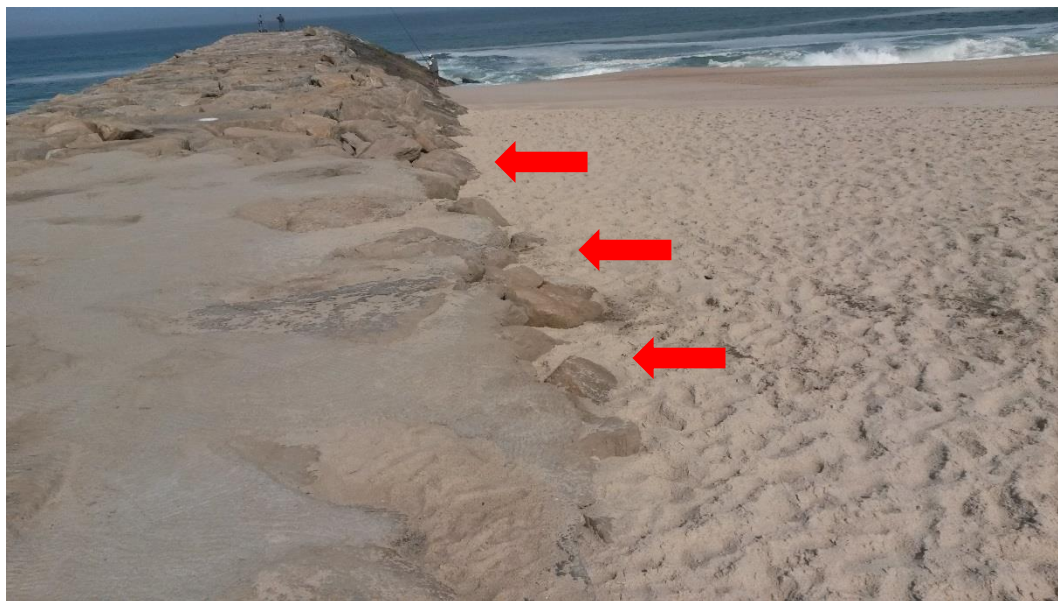
Figura 45 – Representação da colmatação de sedimentos existente no talude a barlamar do esporão E6, na praia do Furadouro (Fonte: DA-CMO, 8 de Junho de 2015).

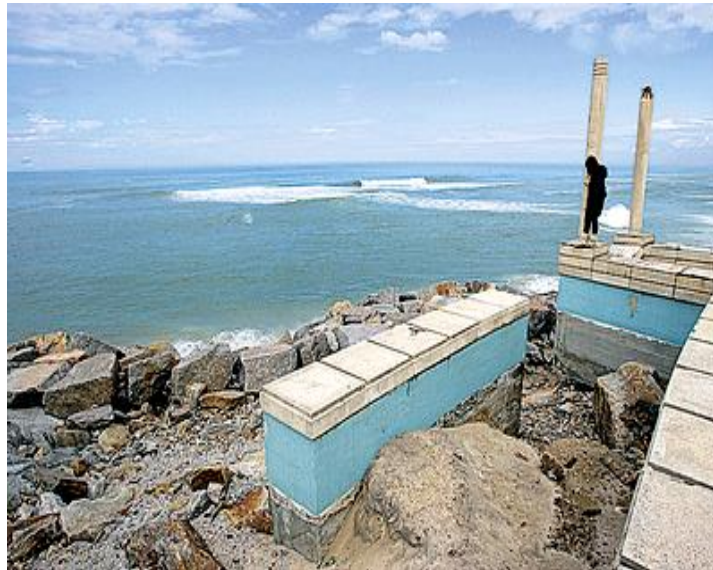
Observou-se períodos de grande agitação marítima verificando-se danos nos muros e bancos colocados na Avenida. Marginal, conforme observado na figura 50.

Figura 50 – Destrução de parte do muro que separa a praia da Avenida. Marginal da praia (Fonte: retirado de Público, 2010).

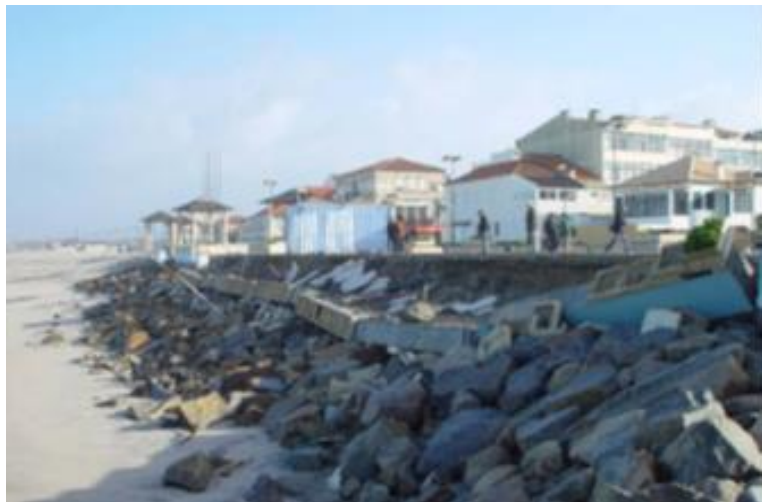
Figura 51 – Desabamento do muro que separa a praia da Avenida Central da praia (Fonte: Anónimo, retirado DA-CMO, 2001).

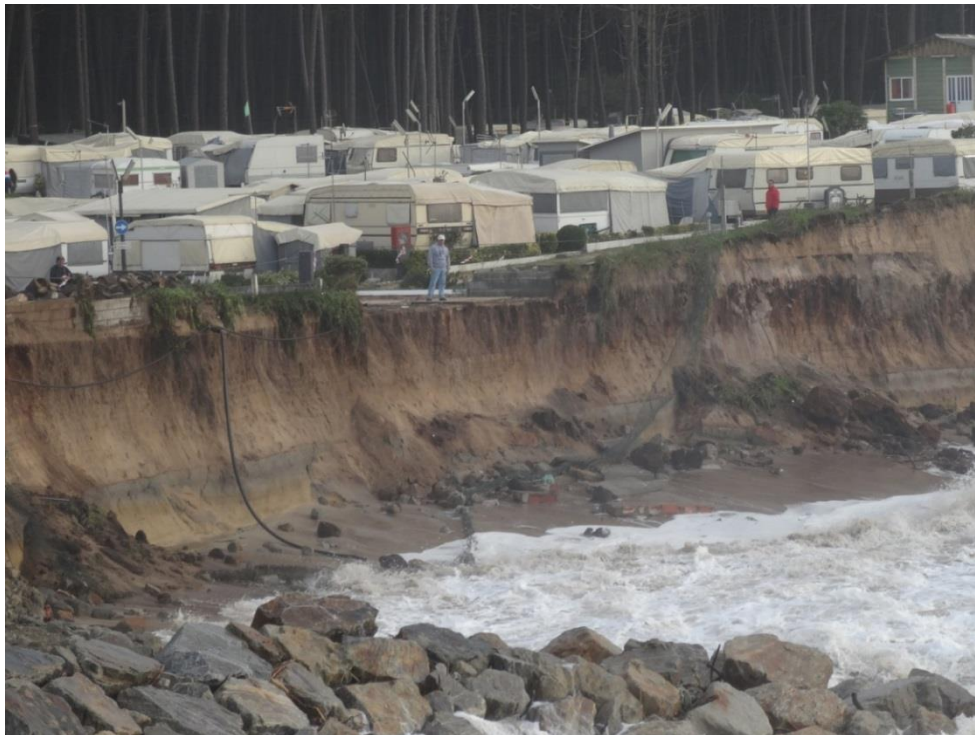
Figura 56 – Escarpa de erosão talhada dunar cada vez mais recuada, junto ao parque de campismo de Cortegaça, durante o temporal ocorrido em Janeiro de 2014 (Fonte: DA-CMO, 2014).

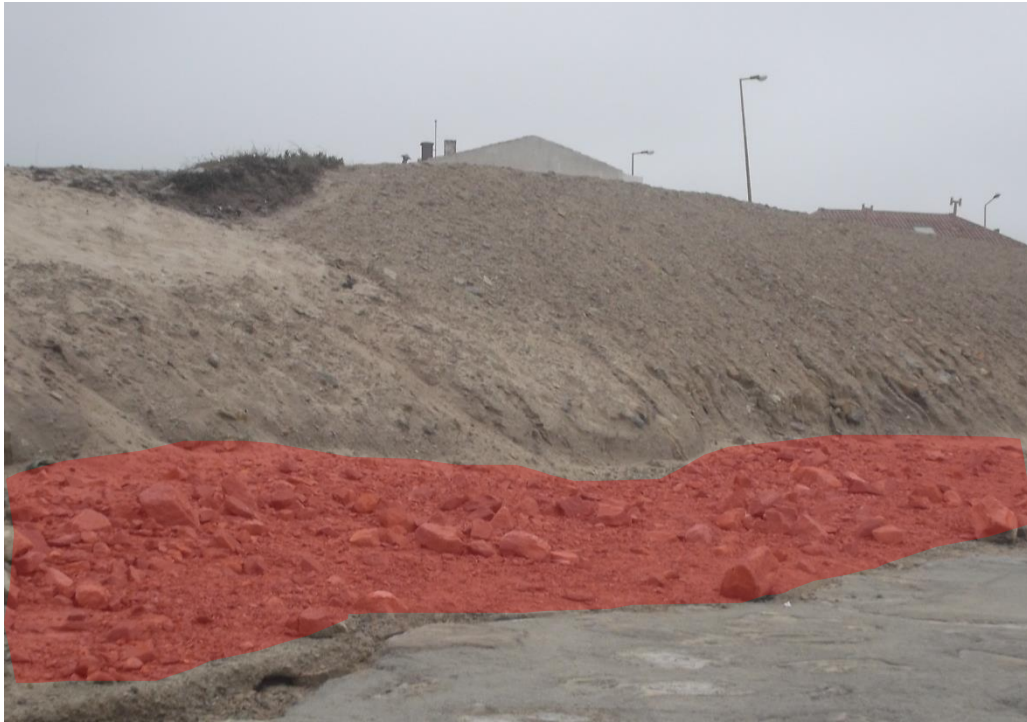
Representação das consequências dos galgamentos costeiros sobre a DA5 na praia de Cortegaça, caracterizada pela erosão do pé do talude da marginal (Fonte: DA-CMO, 6 de Junho de 2015).

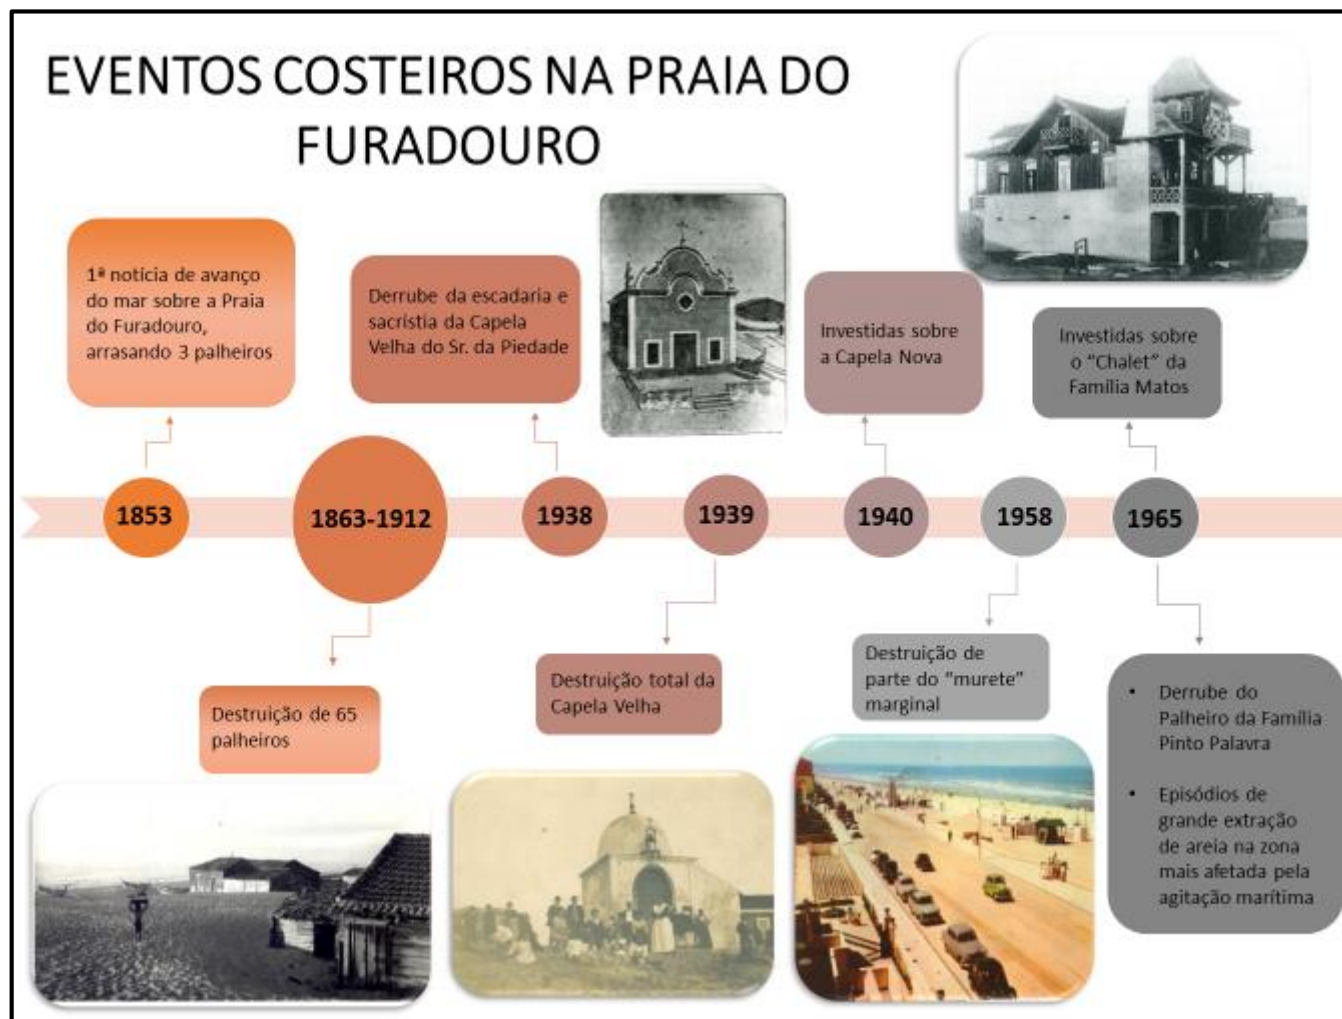
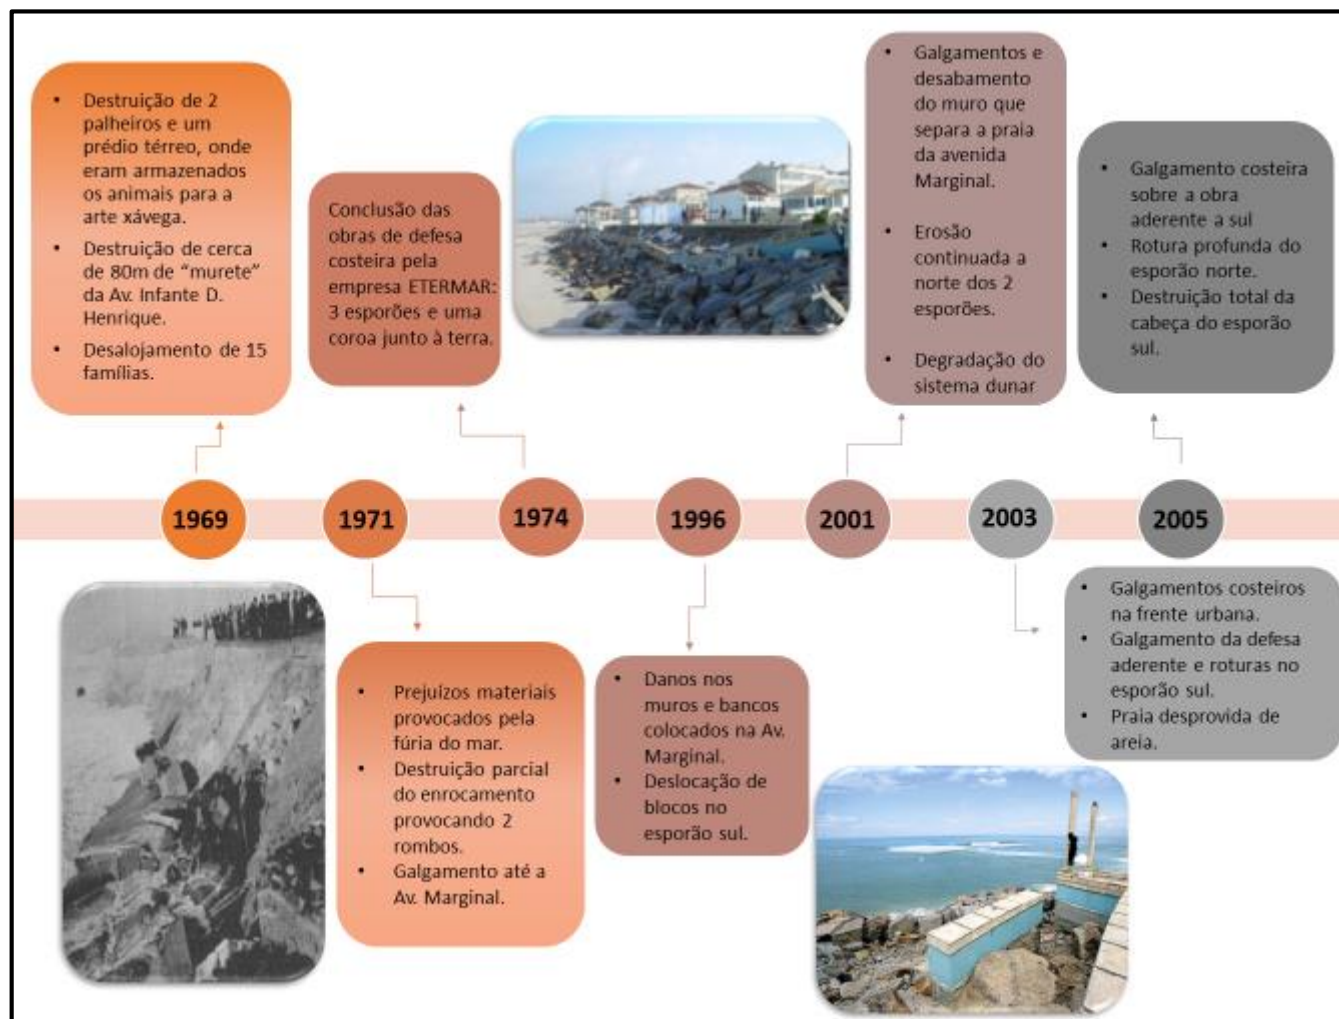
- Galgamento costeira da obra aderente provocando inundações na malha urbana.
- Galgamento e destruição parcial do muro que separa a praia da Av. Central.
