**Durabilidade das Soluções de Reabilitação em  
Edifícios de Habitação Social**

Dissertação apresentada à Universidade de Aveiro para cumprimento dos requisitos necessários à obtenção do grau de Mestre em Engenharia Civil, realizado sob a orientação científica da Professora Doutora Maria Fernanda da Silva Rodrigues, Professora Auxiliar do Departamento de Engenharia Civil da Universidade de Aveiro e coorientação do Professor Doutor Aníbal Guimarães da Costa, Professor Catedrático do Departamento de Engenharia Civil da Universidade de Aveiro.

Beyond the inspection and diagnosis of 18 buildings of that neighbourhood it was done an interview to the inhabitants that allowed to analyse its insight of its home performance, as well as the evolution of anomalies since the date of the rehabilitation until these interviews. It is highlighted the thermal discomfort either in heating as in cooling season, and the negative evaluation of the acoustics conditions of the buildings. The majority of the inhabitants indicated the glazed areas as being the main cause of the most serious recorded problems. It was also concluded that the priorities of intervention in this neighbourhood are the glazed

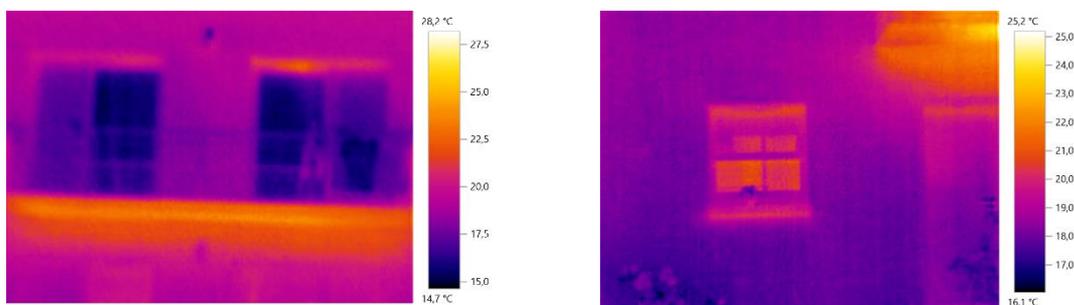
Figura 28 – Imagens captadas com câmara termográfica

Na Figura 28 é possível verificar-se a existência de pontes térmicas, nomeadamente, na ligação da laje de varanda com a parede (fachada) e na envolvente dos vãos envidraçados. Registam-se ainda, trocas de energia diferenciadas (relativamente à zona de parede), através dos vãos envidraçados, o que se traduz em maiores perdas ou ganhos de energia, denotando o seu baixo desempenho térmico.

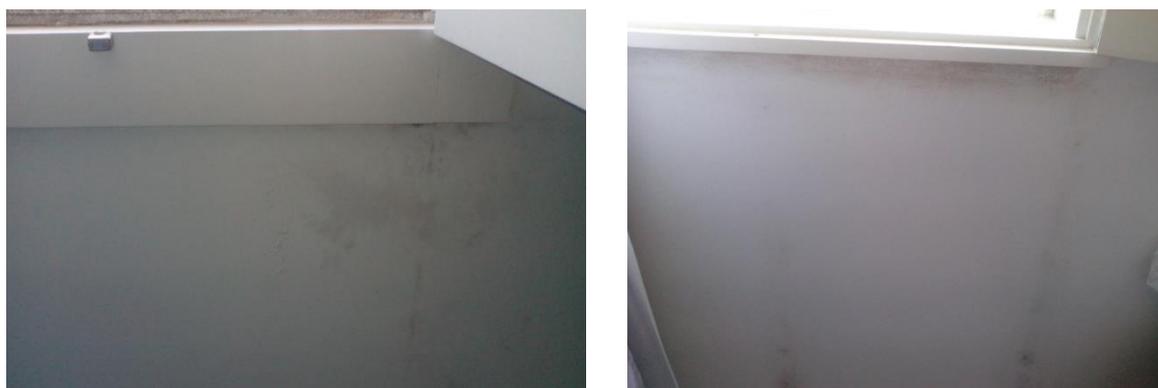
Figura 32 – Mancha de humidade e escorrências na parede sob o vão envidraçado

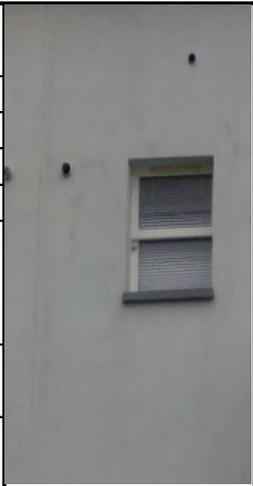
<b>Caracterização</b>	<b>Localização</b>	Fachadas exteriores	
	<b>% de afectação</b>	35%	
	<b>Amplitude (cm)</b>		
	<b>Extensão (cm)</b>		
<b>Possíveis causas</b>	Devido à acção dos agentes ambientais (radiação, temperatura, oxigénio, humidade) sobre o ligante do produto de pintura que altera, a sua estrutura molecular em maior ou menor grau consoante a sua natureza química		
<b>Soluções</b>	Raspar, limpar, pintar		
<b>Observações</b>

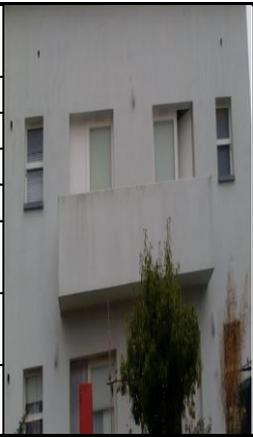
<b>Caracterização</b>	<b>Localização</b>	Fachadas exteriores	
	<b>% de afectação</b>	30%	
	<b>Amplitude (cm)</b>		
	<b>Extensão (cm)</b>		
<b>Possíveis causas</b>	Poluição atmosférica		
<b>Soluções</b>	Raspar, limpar, pintar		
<b>Observações</b>

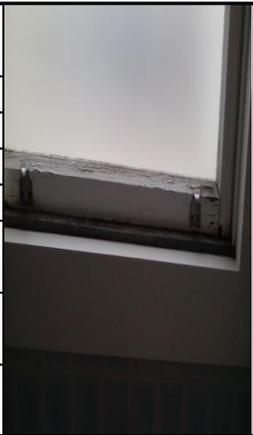
<b>Caracterização</b>	<b>Localização</b>	Porta da sala e do quarto	
	<b>% de afectação</b>	30%	
	<b>Amplitude (cm)</b>		
	<b>Extensão (cm)</b>		
<b>Possíveis causas</b>	Infiltração da água das chuvas nas caixilharias de madeira.		
<b>Soluções</b>	Substituição das caixilharias e melhoramento das juntas		
<b>Observações</b>

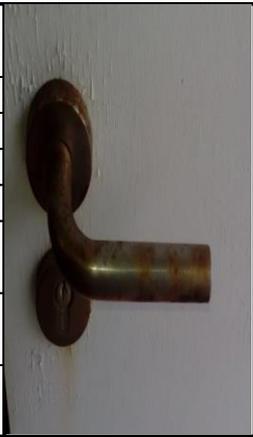
<b>Caracterização</b>	<b>Localização</b>	Porta da sala e do quarto	
	<b>% de afectação</b>	50%	
	<b>Amplitude (cm)</b>		
	<b>Extensão (cm)</b>		
<b>Possíveis causas</b>	Retenção de água no interior dos caixilhos Revestimento superficial de protecção dos acessórios deficiente		
<b>Soluções</b>	Substituição dos acessórios		
<b>Observações</b>

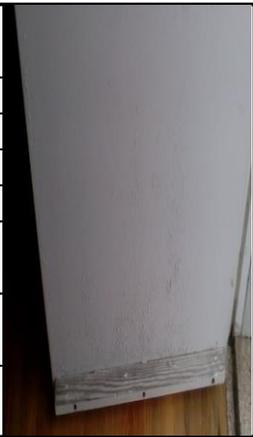
<b>Caracterização</b>	<b>Localização</b>	Caixilharias	
	<b>% de afectação</b>	40%	
	<b>Amplitude (cm)</b>		
	<b>Extensão (cm)</b>		
<b>Possíveis causas</b>	Devido à poluição e agentes atmosféricos		
<b>Soluções</b>	Raspar, limpar, pintar		
<b>Observações</b>

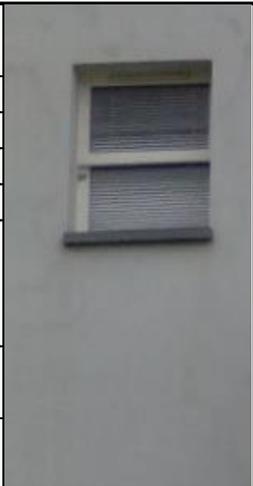
<b>Caracterização</b>	<b>Localização</b>	Caixilharias	
	<b>% de afectação</b>	35%	
	<b>Amplitude (cm)</b>		
	<b>Extensão (cm)</b>		
<b>Possíveis causas</b>	Inexistência de vedantes na junta móvel Retracção dos vedantes ao longo do tempo Deficiência nas ligações de canto dos vedantes Existência de pequenas aberturas nas juntas fixas do caixilho		
<b>Soluções</b>	Raspar, limpar, pintar Melhorar escoamento dos peitoris		
<b>Observações</b>

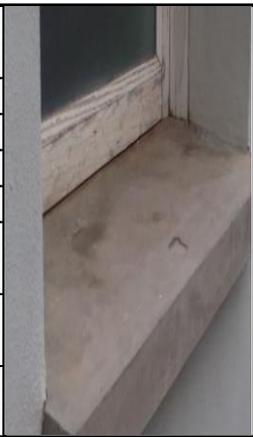
<b>Caracterização</b>	<b>Localização</b>	Caixilharias	
	<b>% de afectação</b>	30%	
	<b>Amplitude (cm)</b>		
	<b>Extensão (cm)</b>		
<b>Possíveis causas</b>	Devido à acção dos agentes ambientais (radiação, temperatura, oxigénio, humidade) sobre o ligante Retracção dos vedantes ao longo do tempo		
<b>Soluções</b>	Colocar de MASTIC nas juntas degradadas		
<b>Observações</b>

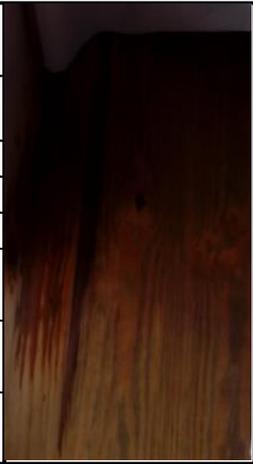
<b>Caracterização</b>	<b>Localização</b>	Junto às caixilharias nos quartos e na sala	
	<b>% de afectação</b>	30%	
	<b>Amplitude (cm)</b>		
	<b>Extensão (cm)</b>	50	
<b>Possíveis causas</b>	Entrada de humidade pela zona das caixilharia e portas		
<b>Soluções</b>	Substituição do soalho Melhoramento das caixilharias e soleira		
<b>Observações</b>

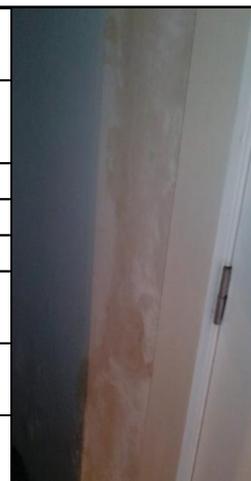
Anomalia	Humidade nas paredes	
Caracterização	Localização	Junto da varanda na parte da frente e na parte de trás da habitação do 1 piso
	% de afectação	40%
	Amplitude (cm)	
	Extensão (cm)	50
Possíveis causas	Infiltrações vindas da habitação superior	
Soluções	Limpar, raspar e pintar Colocar tela impermeabilizante na	
Observações

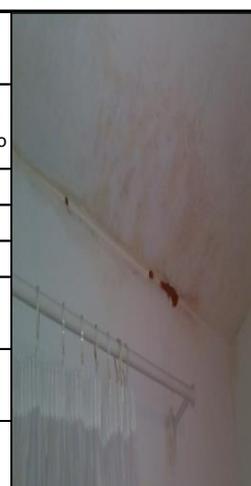
Anomalia	Condensação nas paredes	
Caracterização	Localização	Paredes interiores do quarto e junto à casa de banho
	% de afectação	40%
	Amplitude (cm)	
	Extensão (cm)	
Possíveis causas	Falta de ventilação dos locais	
Soluções	Limpar, raspar e pintar	
Observações

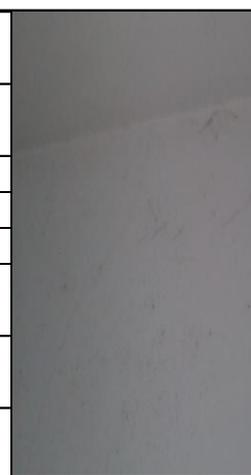
Anomalia	Infiltrações	
Caracterização	Localização	Junto da varanda na parte da frente e na parte de trás da habitação do 1 piso
	% de afectação	15%
	Amplitude (cm)	
	Extensão (cm)	
Possíveis causas	Infiltrações vindas da habitação superior	
Soluções	Limpar, raspar e pintar Colocar tela impermeabilizante na	
Observações

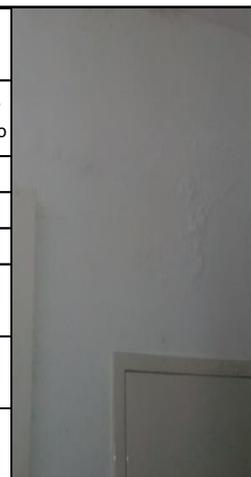
Anomalia	Manchas no teto	
Caracterização	Localização	Junto da varanda na parte da frente e na parte de trás da habitação do 1 piso
	% de afectação	50%
	Amplitude (cm)	
	Extensão (cm)	
Possíveis causas	Infiltrações vindas da habitação superior	
Soluções	Limpar, raspar e pintar Colocar tela impermeabilizante na	
Observações

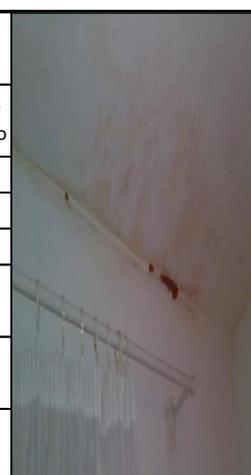
Anomalia	Humidade no teto	
Caracterização	Localização	Junto da varanda na parte da frente e na parte de trás da habitação do 1 piso
	% de afectação	50%
	Amplitude (cm)	
	Extensão (cm)	50
Possíveis causas	Infiltrações vindas da habitação superior	
Soluções	Limpar, raspar e pintar Colocar tela impermeabilizante na	
Observações

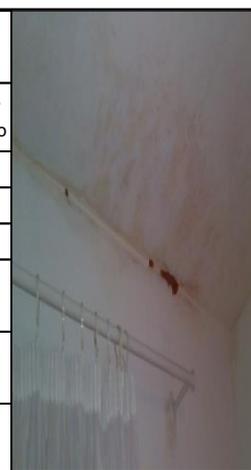
Anomalia	Condensação	
Caracterização	Localização	Paredes interiores do quarto e junto à casa de banho
	% de afectação	40%
	Amplitude (cm)	
	Extensão (cm)	
Possíveis causas	Falta de ventilação dos locais Isolamento insuficiente na zona da varanda e parede	
Soluções	Limpar, raspar e pintar	
Observações

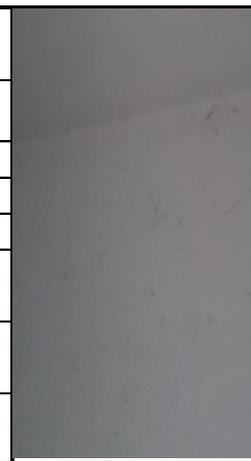
Anomalia	Infiltrações	
Caracterização	Localização	Junto da varanda na parte da frente e na parte de trás da habitação do 1º piso
	% de afectação	15%
	Amplitude (cm)	
	Extensão (cm)	
Possíveis causas	Infiltrações vindas da habitação superior	
Soluções	Limpar, raspar e pintar Colocar tela impermeabilizante na	
Observações
