**Análise de defeitos na produção de grés porcelânico**

Relatório de estágio apresentado à Universidade de Aveiro para cumprimento dos requisitos necessários à obtenção do grau de Mestre em Engenharia de Materiais, realizada sob a orientação científica da Doutora Ana Maria de Oliveira e Rocha Senos, Professora Associada do Departamento de Engenharia de Materiais e Cerâmica da Universidade de Aveiro e co-orientação do Engenheiro Rui Filipe Almeida Antunes, Diretor de Produção da Margres.

The present work is a partnership with Margres Ceramic Tiles company for a Master's Degree internship subject having as goal to develop a statistical analysis of defects of its products and identify their main causes and solutions/preventive measures.

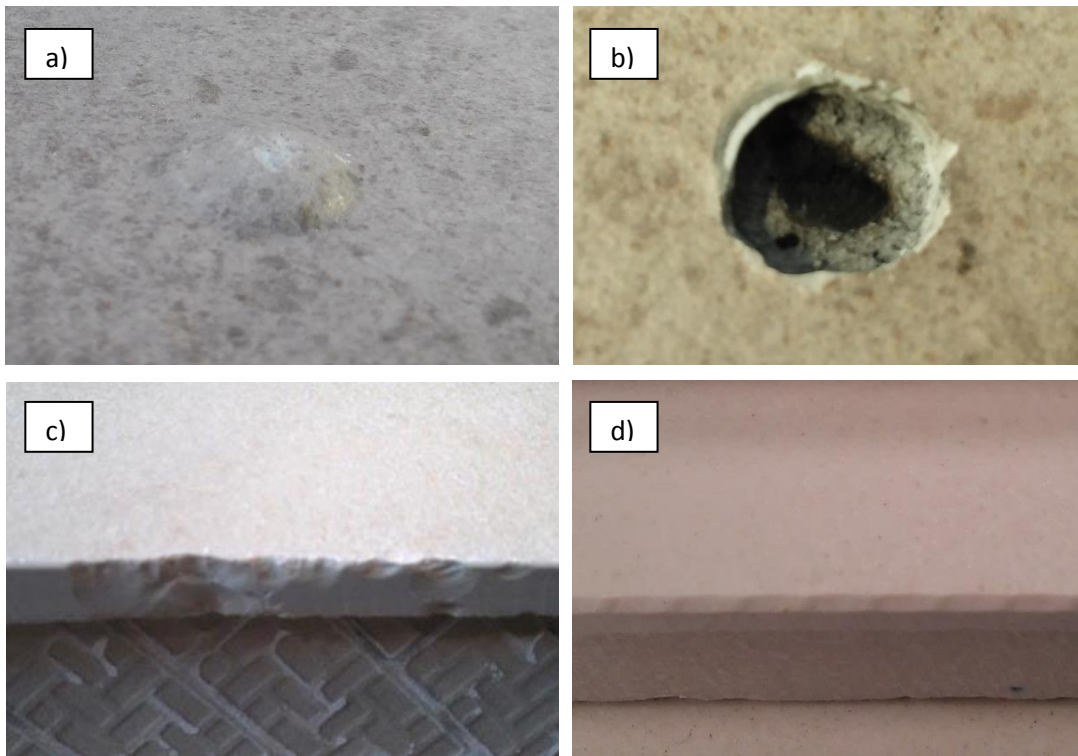
Figura 9: Exemplos de defeitos no produto da Margres: a) alto; b) interior de um alto provocado por contaminação orgânica; c) aresta danificada; d) biselamento não uniforme. (Fotografias da autora)

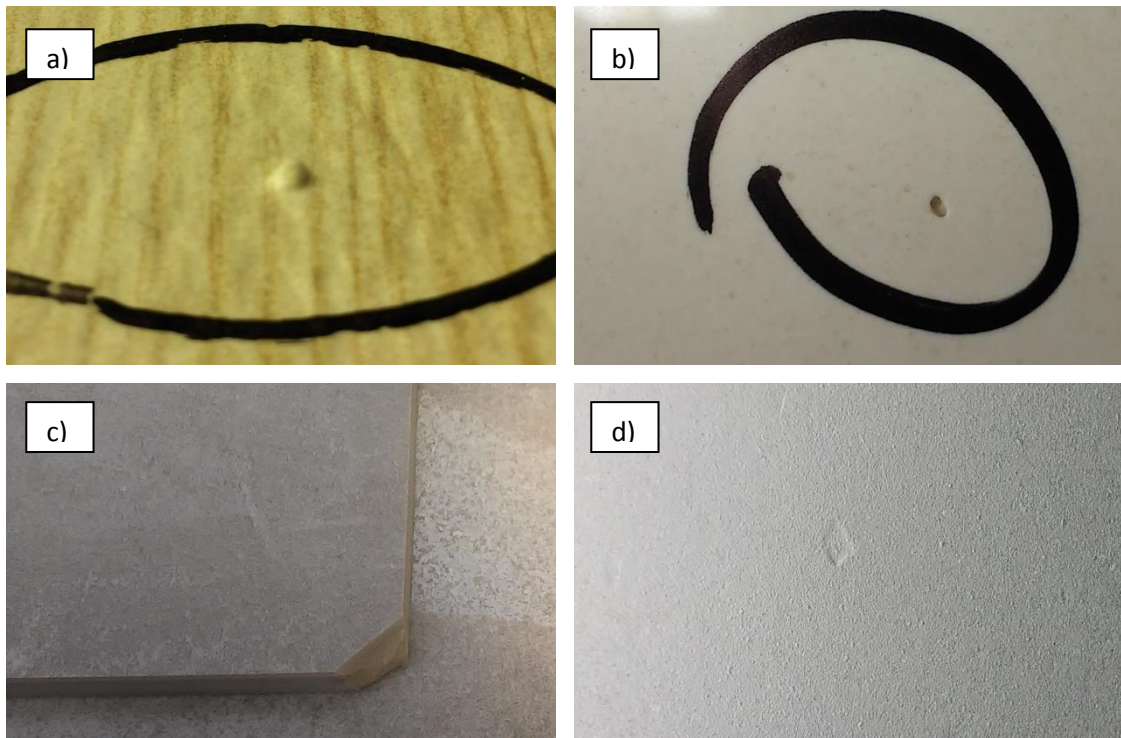
**Bolhas:** pequenas elevações da superfície da peça com aspeto fechado (figura 10.a)), que resultam de desgaseificações no suporte ou no vidrado durante a etapa de cozedura ou da temperatura local do forno elevada. Podem também ter outras origens como será posteriormente averiguado no capítulo 5.

**Cantos:** cantos das peças partidos (figura 10.c)) ocorridos tanto em cru como cozido e originados principalmente durante o transporte devido ao choque de umas peças contra as outras ou contra as guias de transporte, as paredes do secador, da câmara de vidragem do forno, etc., sendo retirada uma porção de material. Na etapa do corte (retificação) pode também ser retirado não propositadamente parte do canto, pelo corte deficiente da peça ou pelo desgaste do diamante de corte.

Figura 10: Exemplos de defeitos no produto da Margres: a) bolha; b) buraco; c) canto partido; d) colado da prensa. (Fotografias da autora)

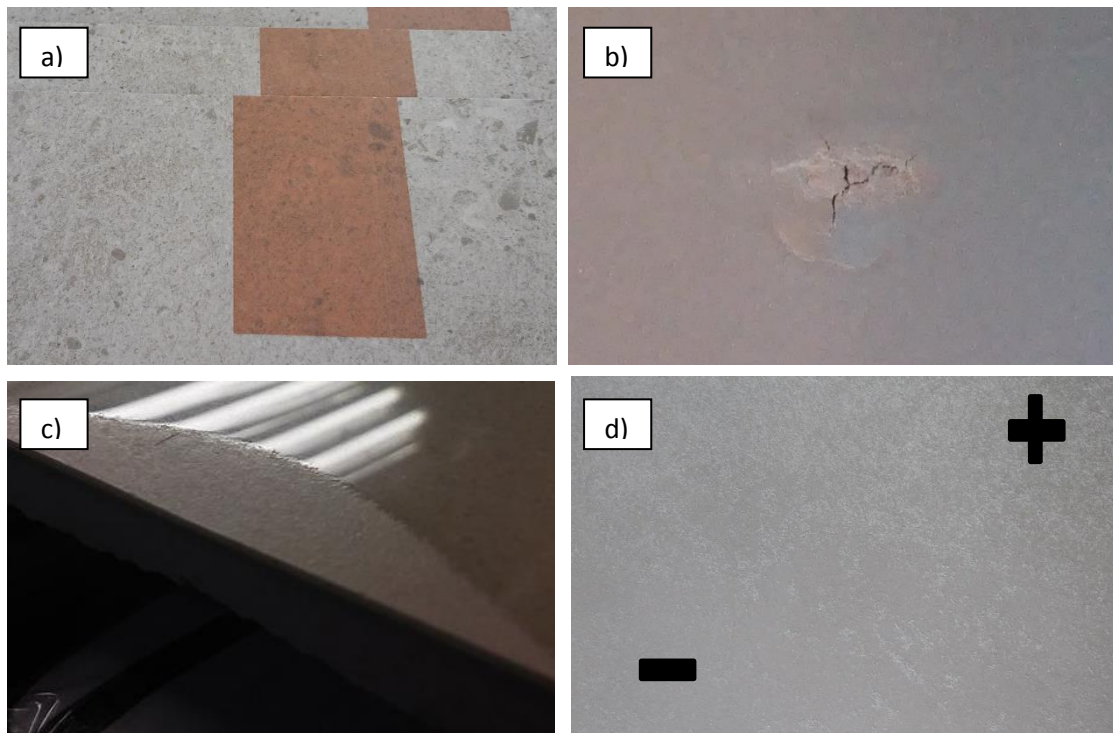
**Enfolado:** defeito provocado por bolsas de ar que se escapam com velocidade excessiva durante a prensagem e que fazem com que a peça no forno não densifique como um todo. Pode estar associado ao pó demasiado seco ou demasiado húmido e, no caso do duplo carregamento, este defeito pode ocorrer devido ao excesso de pó micronizado. É visível através de fissuras na superfície do ladrilho que podem ter um aspeto ramificado ou circular (figura 11.b)).

**Granilha não uniforme:** a granilha não se encontra uniformemente distribuída ao longo da peça (figura 11.d)), devido à presença de golpes, sujidade ou aglomerados no tapete, ao desnivelamento ou má regulação do alimentador de granilha ou ainda devido à escassez de cola na peça.

Figura 11: Exemplos de defeitos no produto da Margres: a) defeito de decoração; b) enfolado; c) falta de desbaste; d) granilha não uniforme. (Fotografias da autora)

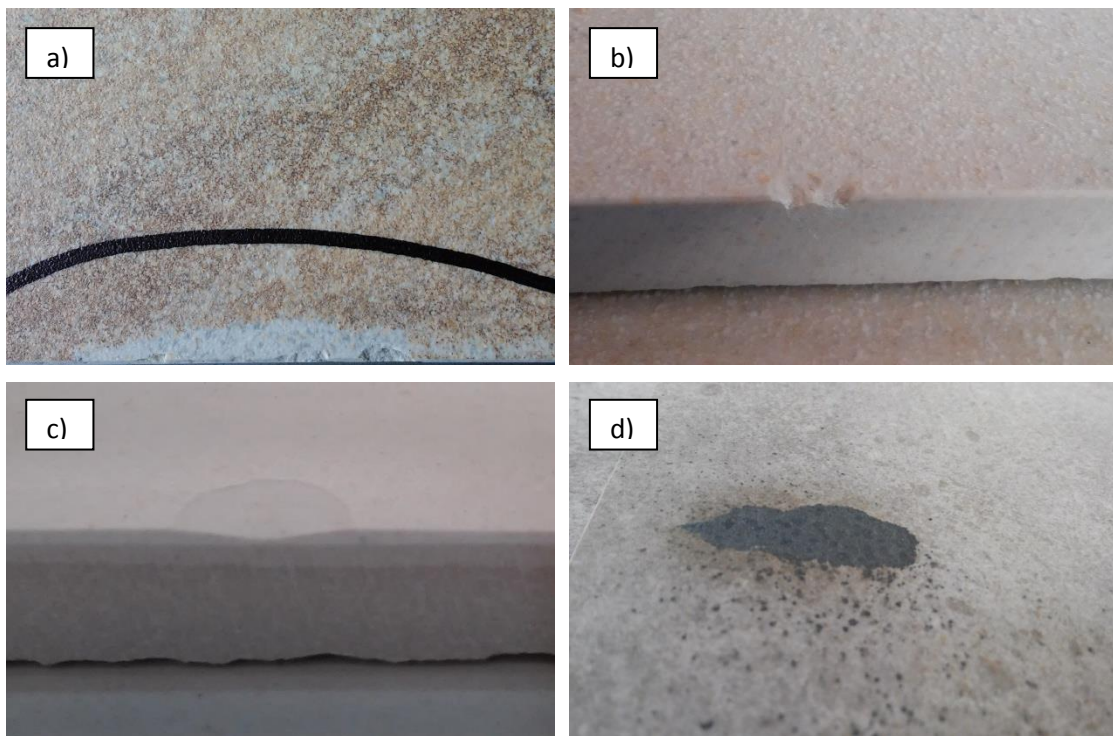
**Pingos da digital:** manchas e pingos de tinta (figura 12.d)), provocados pela condensação de tinta da *KeraJet* ou de água/vapor (no caso das peças se encontrarem demasiado quentes) durante a impressão digital do padrão na peça.

Figura 12: Exemplos de defeitos no produto da Margres: a) manchado; b) nicado; c) lascado; d) pingo da digital. (Fotografias da autora)

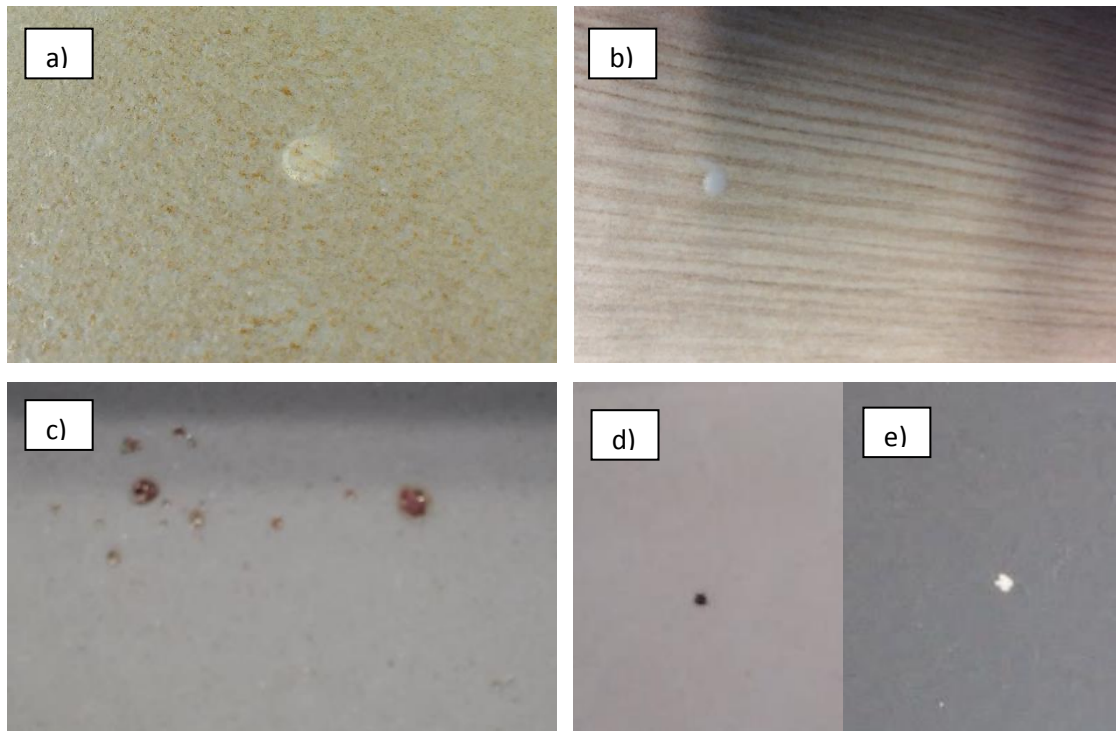
**Pingos do forno:** depressões causadas por pingos que penetraram a superfície da peça, provenientes do teto do forno (figura 13.c)). Podem ocorrer devido à condensação de certos componentes voláteis do vidro em contacto com zonas mais frias do forno.

Figura 13: Exemplos de defeitos no produto da Margres: a) pingo de engobe; b) pingo de vidro, c) pingos do forno; d) pinta preta; e) pinta branca. (Fotografias da autora)

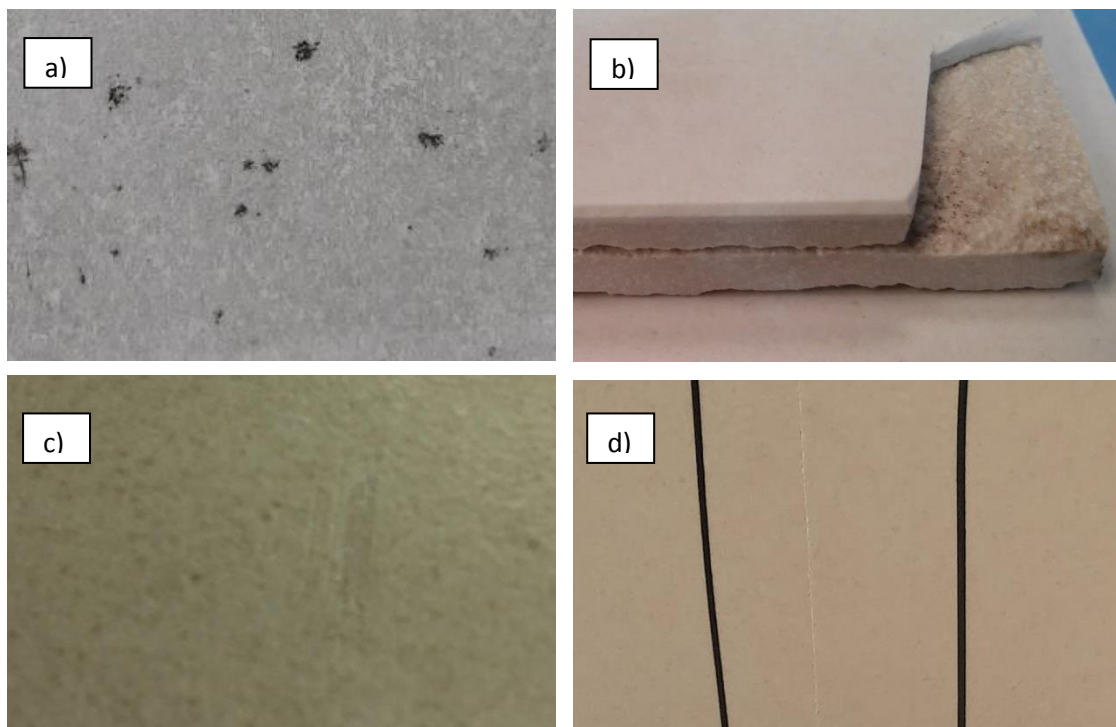
**Riscos de corte e polimento (amacramento):** riscos na superfície do corpo cerâmico criados durante a etapa de corte e polimento (amacimento). Os primeiros caracterizam-se por riscos em linha reta ao longo de todo o comprimento da peça (figura 14.d)). Os segundos, mais comuns, apresentam uma forma circular provocado pelas pedras de polimento (ou amaciamento, respetivamente). Podem também ser associadas a material que se parte nesta etapa, riscando a peça pela ação das ferramentas de polimento e ainda ao corte deficiente da peça ou desgaste do diamante de corte.

Figura 14: Exemplos de defeitos no produto da Margres: a) resíduos da bomba de vidragem; b) rachado; c) raspado; d) risco de corte. (Fotografias da autora)

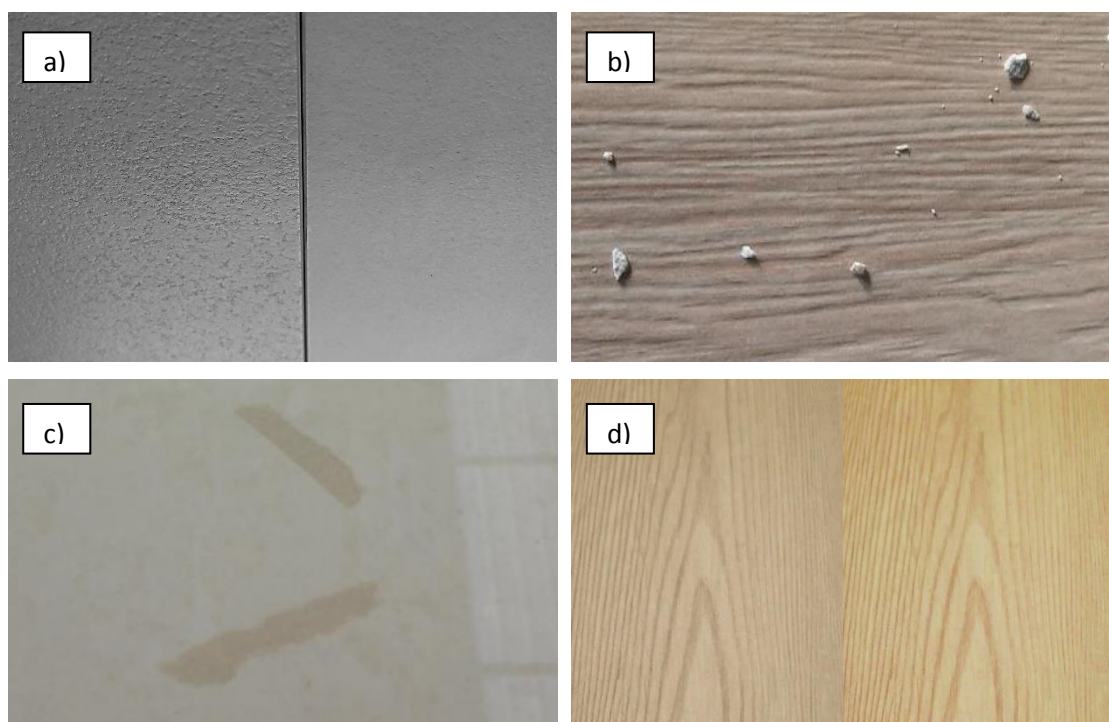
**Tonalidade:** peças apresentam um tom mais claro ou mais escuro relativamente à peça padrão (figura 15.d)). Este defeito pode resultar da variação da temperatura de cozedura no forno (por falhas de alimentação, por exemplo), de variações na aplicação da decoração ou do carregamento heterogéneo de pós. Geralmente, as diferenças de tonalidade levam à mudança de lote.

**Figura 15: Exemplos de defeitos no produto da Margres: a) peça rugosa à esquerda e peça lisa à direita; b) sujidade superficial; c) terra-base; d) tonalidade (Fotografias da autora)**

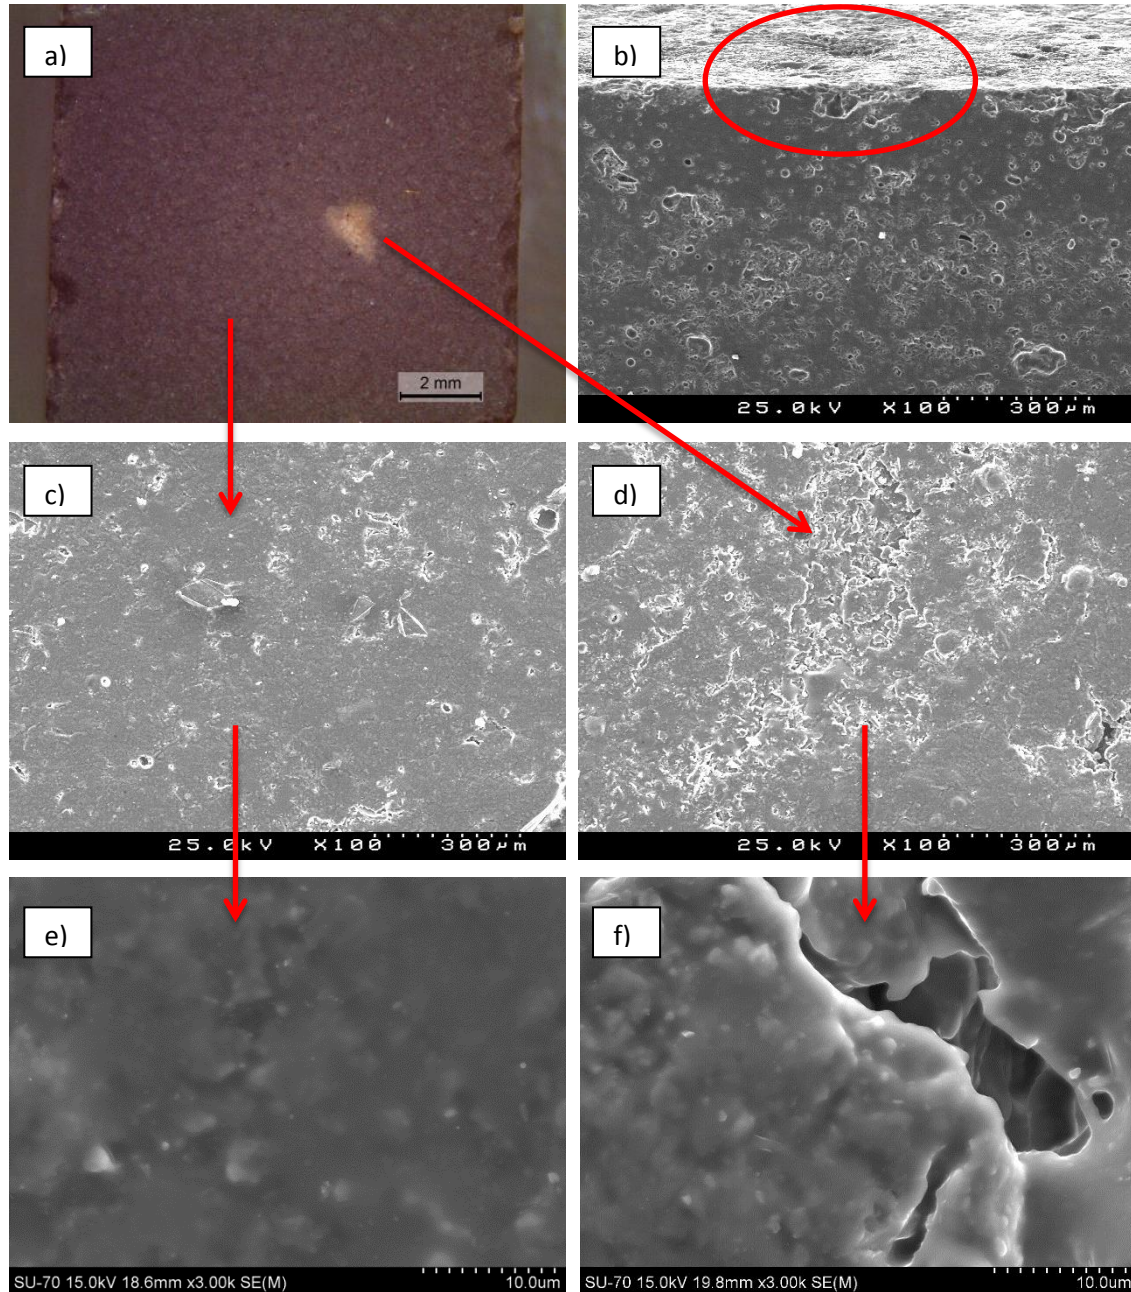
mais clara, como com uma tonalidade mais escura do que a que estava a ser produzida, ambas no mesmo lote de produção. Neste primeiro caso, estudaram-se as pintas claras, geralmente com uma geometria irregular e de dimensões inferiores a  $2 \times 2 \text{ mm}^2$ , como pode ser visto na figura 31.a).

**Figura 31: Morfologia de uma amostra com o defeito pinta branca a) na lupa; b) por MEV em corte transversal; c) e) por MEV de topo, na matriz; d) e f) por MEV de topo, no defeito.**

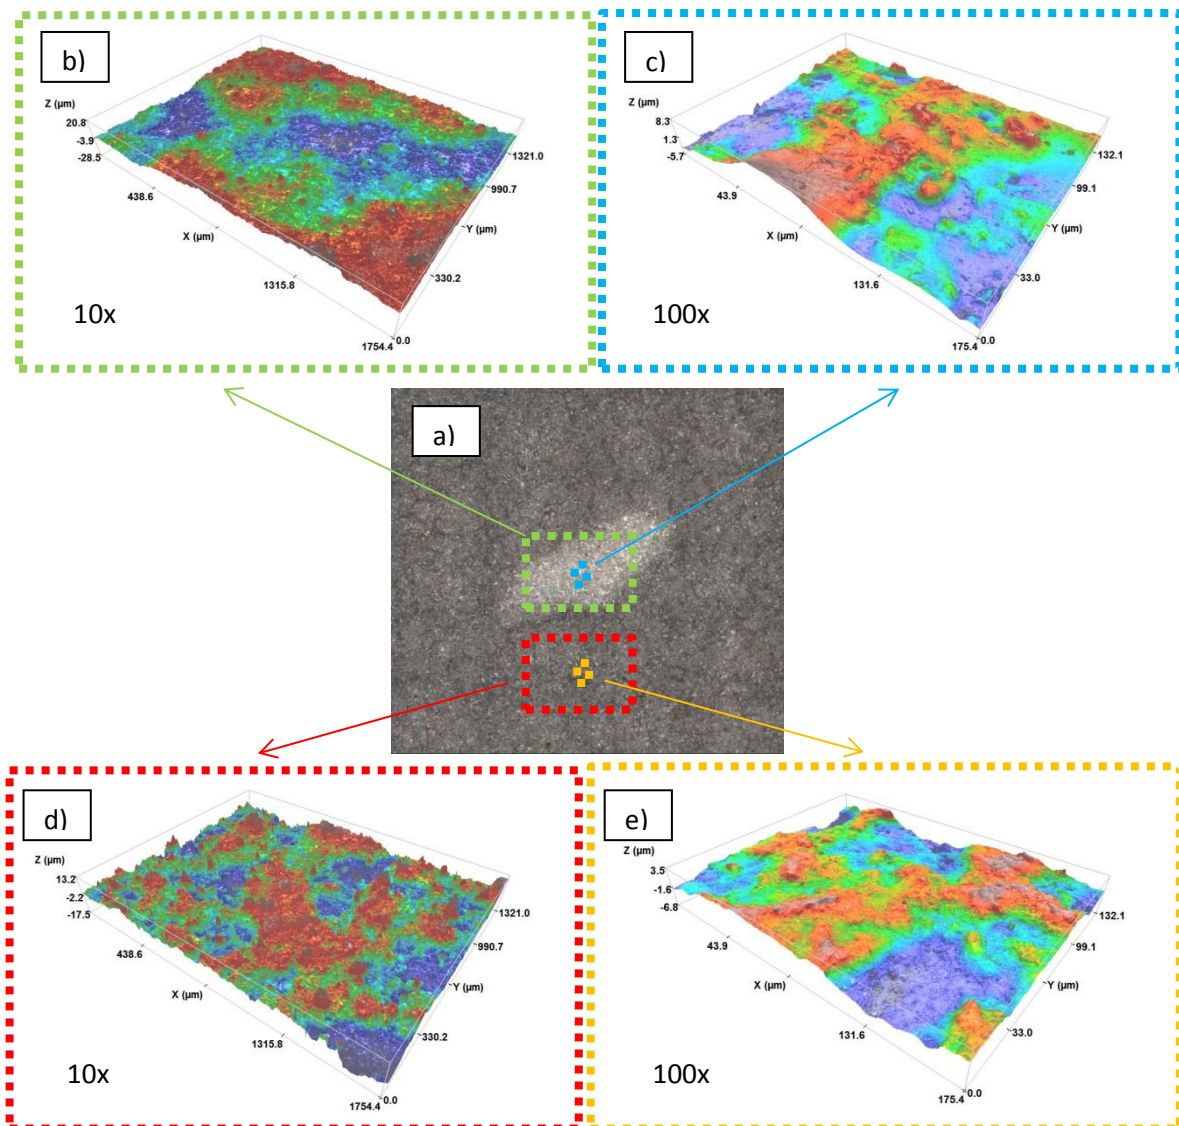
Com recurso à perfilometria ótica, estudaram-se os perfis de rugosidade de uma amostra com uma pinta clara e os resultados são os que se apresentam na figura 32.

Figura 32: a) amostra com uma pinta clara caracterizada por perfilometria ótica; perfis de rugosidade b) e c) no defeito e d) e e) na matriz.

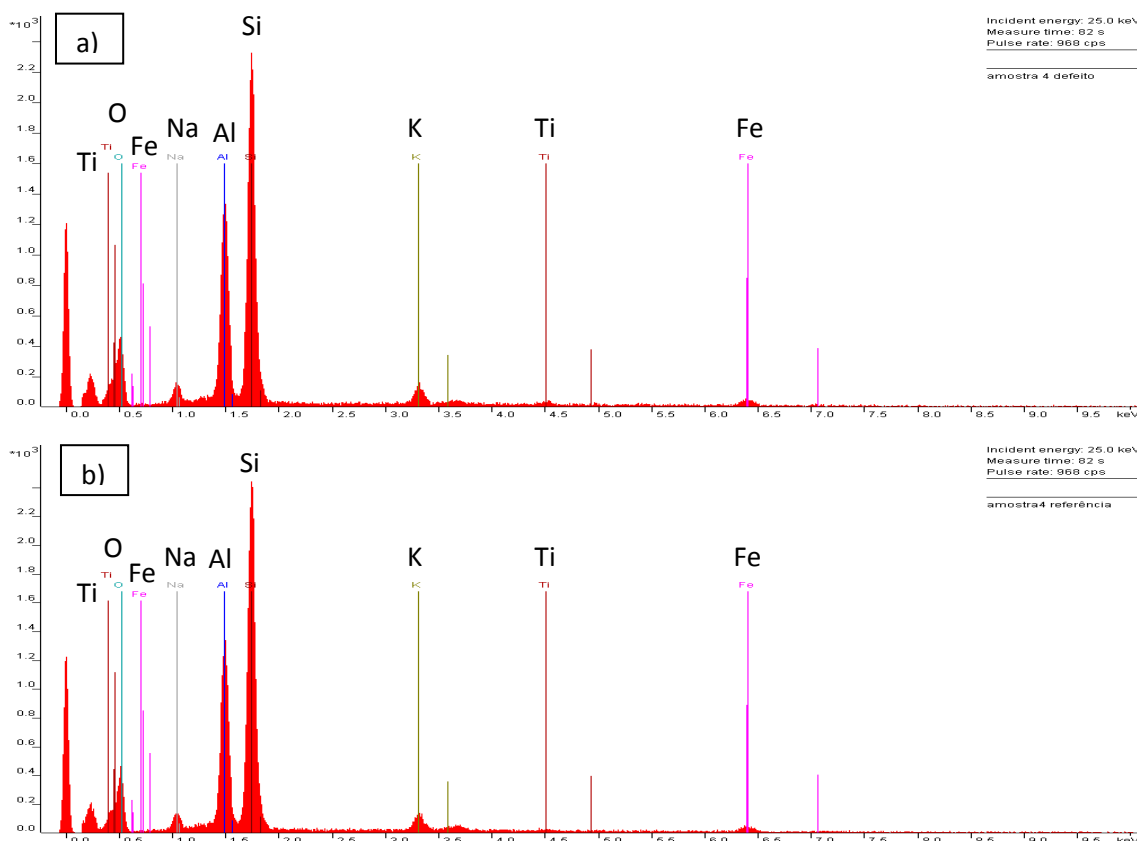
Figura 34: Espectro de EDS a) no defeito e b) no padrão.

Inicialmente, pôs-se a hipótese deste defeito ser devido a alguma tubagem rota do sistema de despoejamento que passasse por cima das telas trasportadoras e, deste modo, caíssem poeiras no produto em curso de fabrico. No entanto, como a velocidade de escoamento do pó nas tubagens de aspiração, que são de aço, é muito elevada era de esperar que as poeiras contivessem metal e, neste caso, não se verifica nenhuma contaminação metálica. Nesse sentido, uma explicação mais plausível será uma limpeza deficiente dos silos de armazenamento, do atomizador ou da própria prensa, durante a troca de produção, ficando o produto com pequenos depósitos de pasta anterior. Relativamente às diferenças físicas observadas nas duas zonas, poderão ter surgido, por exemplo, de diferenças de humidade entre as duas pastas, originando consequentemente diferenças de empacotamento e densificação não uniforme.

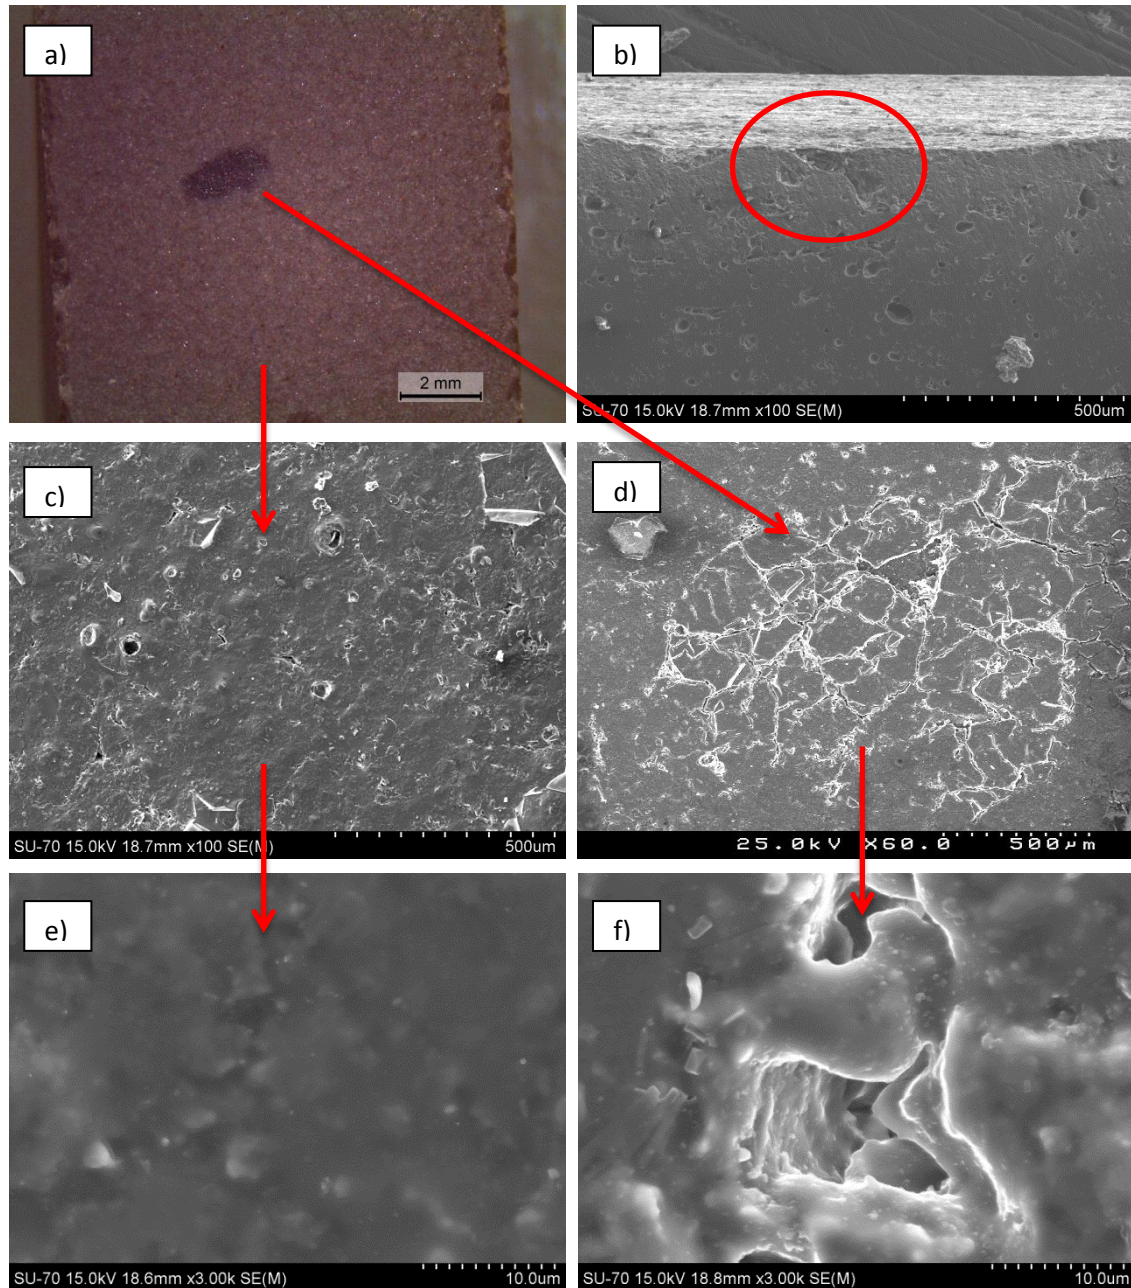
Figura 35: Morfologia de uma amostra com o defeito pinta escura a) na lupa; b) por MEV em corte transversal; c) e e) por MEV de topo, na matriz; d) e f) por MEV de topo, no defeito.

Observaram-se duas amostras por MEV, em secção transversal, verificando-se que estas possuíam uma porosidade heterogênea, como no caso anterior, sendo também a zona do defeito uma zona de depressão (figura 35.b)). Observando três amostras de topo, notou-se neste caso a existência de fissuração superficial nas zonas correspondentes ao defeito (figura 35.d)) relativamente às zonas padrão (figura 35.c)).

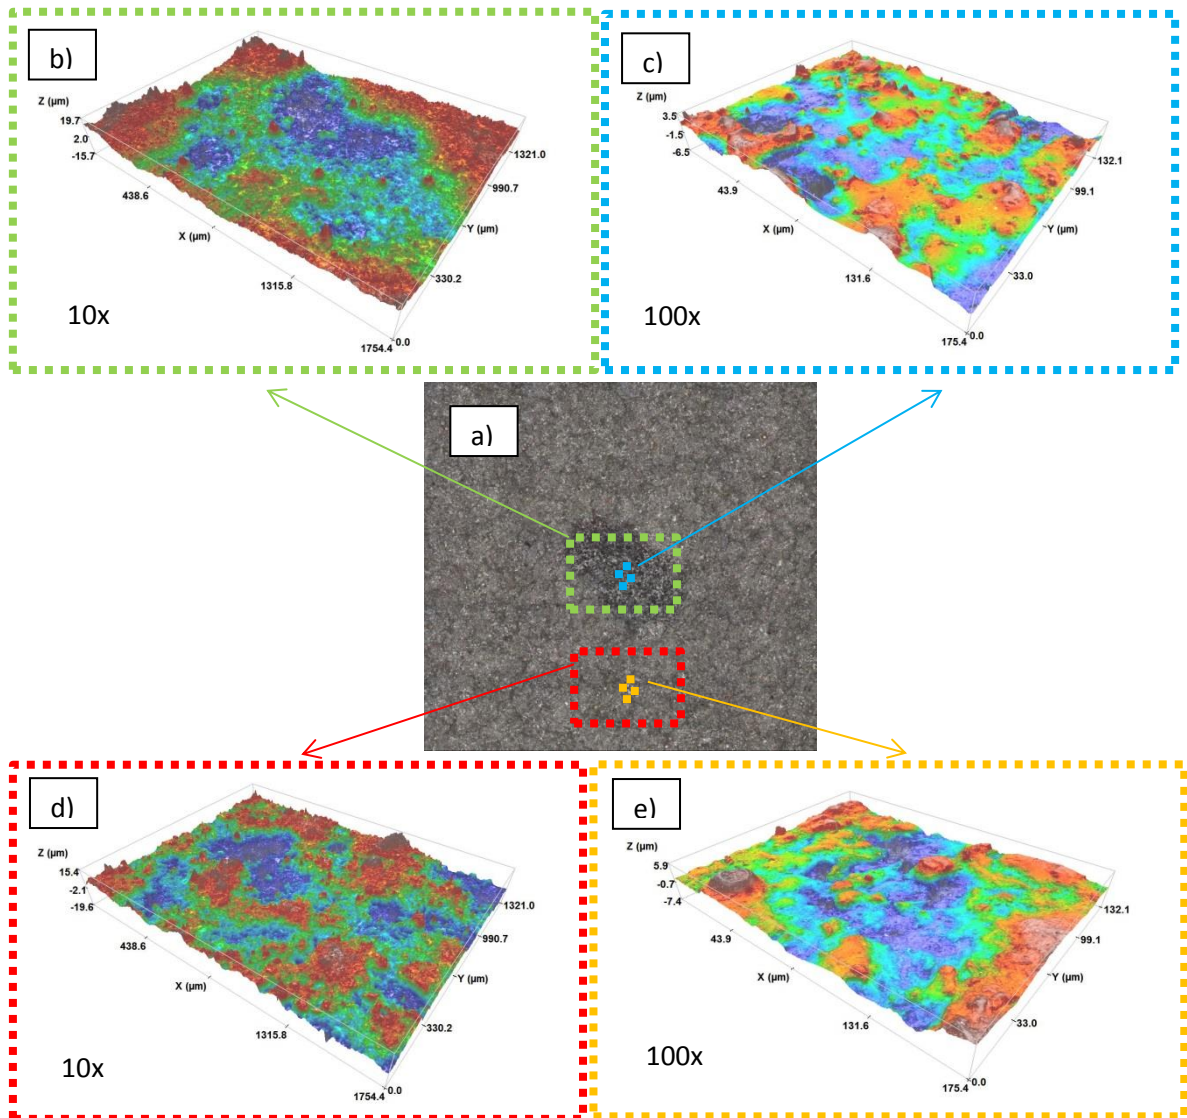
**Figura 36: a) amostra com uma pinta escura caracterizada por perfilometria ótica; perfis de rugosidade b) e c) no defeito e d) e e) na matriz.**

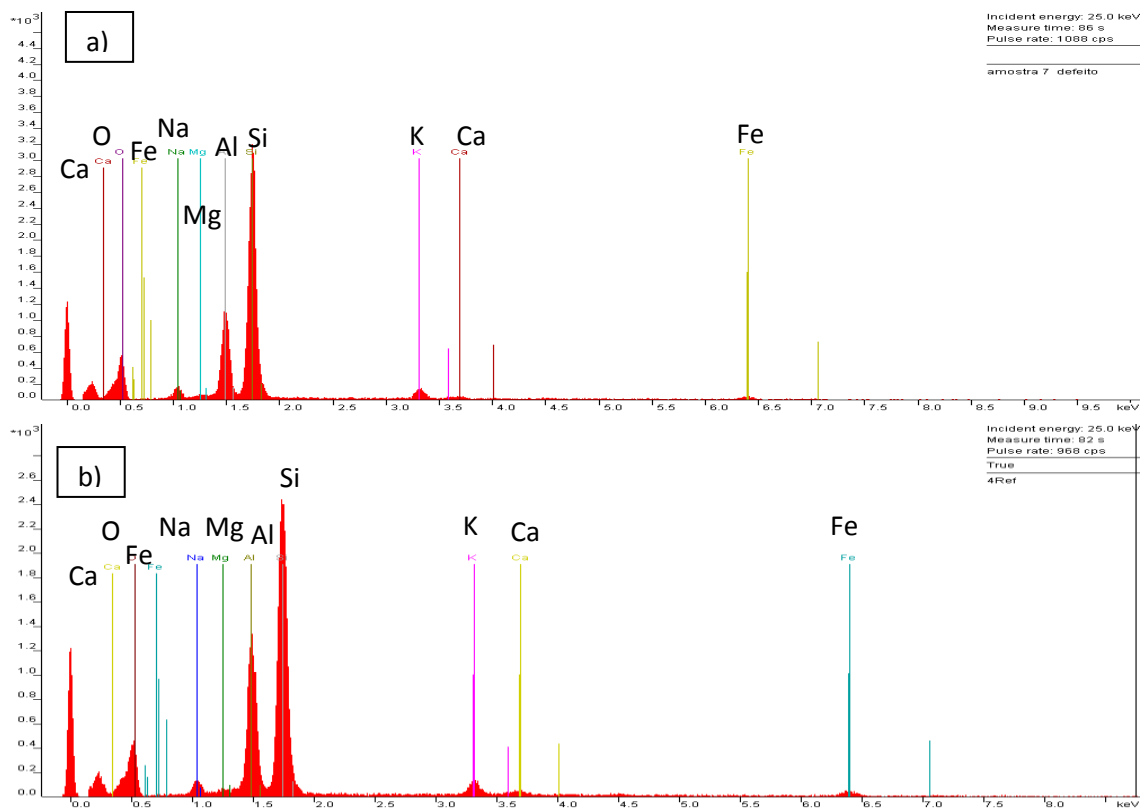
Figura 37: Espectro de EDS a) no defeito e b) no padrão.

Ao analisar os respetivos resultados, não se perceberam diferenças apreciáveis de composição química entre o defeito (figura 37.a)) e a matriz (figura 37.b)), tendo em conta o erro experimental associado à técnica, pelo que é provável que o presente defeito tenha novamente origem num depósito de pasta anterior. No entanto, não se exclui o facto de serem possíveis pastas diferentes com corantes diferentes, pelo que poderão existir ligeiras diferenças de composição entre estas. A fissuração superficial observada na zona do defeito poderá ter surgido de diferenças de humidade entre as pastas, que se reflectiu em diferenças de empacotamento durante a prensagem e, consequentemente, diferenças de retração na sinterização.

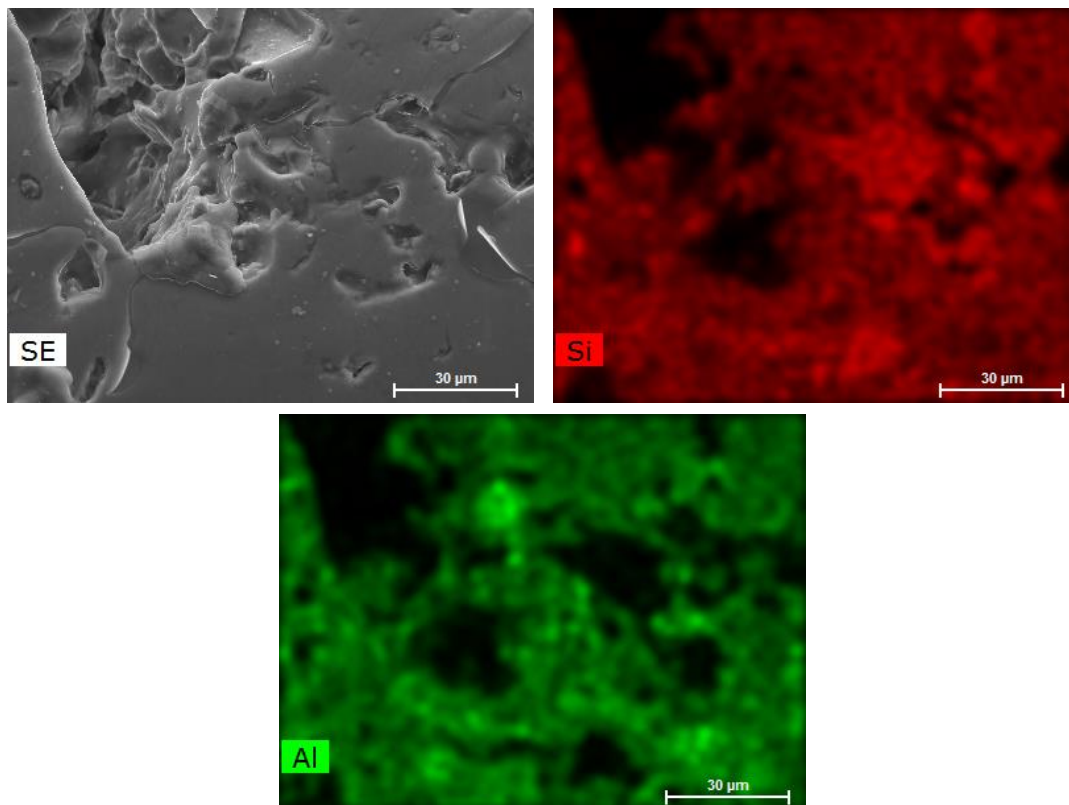
Figura 38: a) Microestrutura obtida por MEV de uma pinta escura observada de topo; c) e d) mapas de raios-X para os elementos Si e Al na zona envolvente ao defeito, respetivamente.

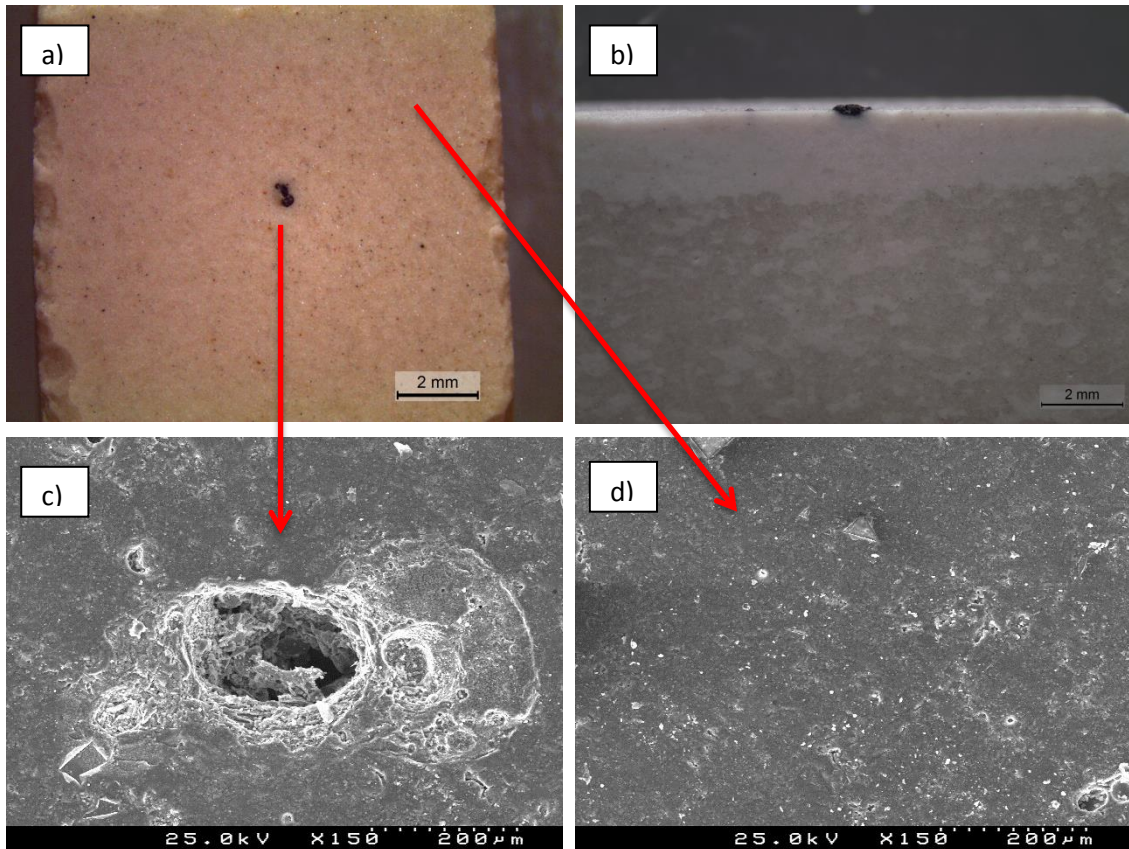
Figura 39: Morfologia de amostras com o defeito pinta preta: a) e b) na lupa, de topo e em corte transversal, respetivamente; c) e d) por MEV de topo, no defeito e na matriz, respetivamente.

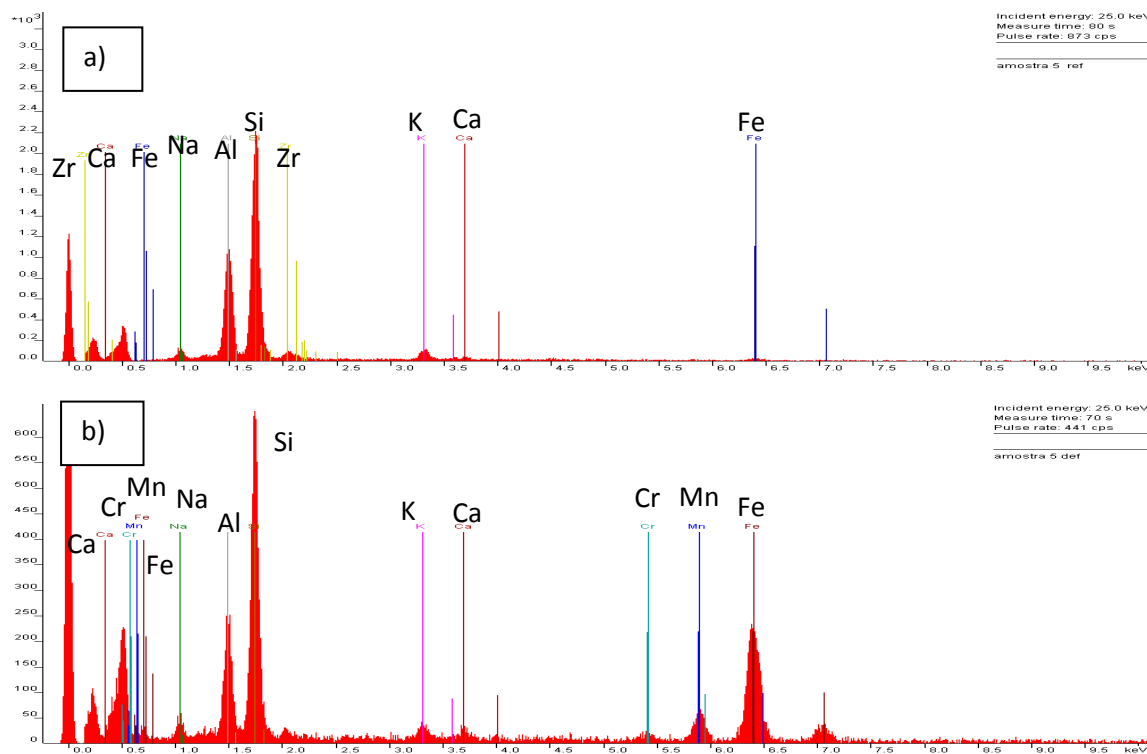
Figura 40: Espectro de EDS a) no padrão e b) no defeito.

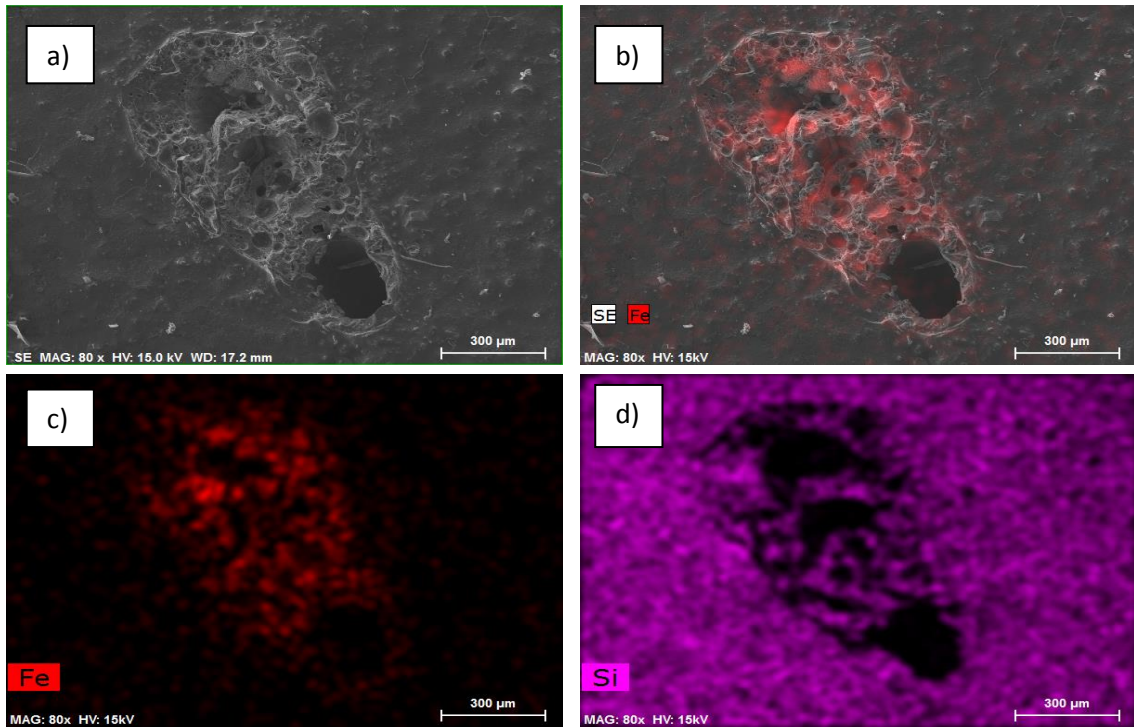
Figura 41: a) Microestrutura obtida por MEV de uma pinta preta observada de topo e respectiva b) distribuição do Fe na pinta; c) e d) mapas de raios-X para os elementos Fe e Si na pinta e zona envolvente, respetivamente.

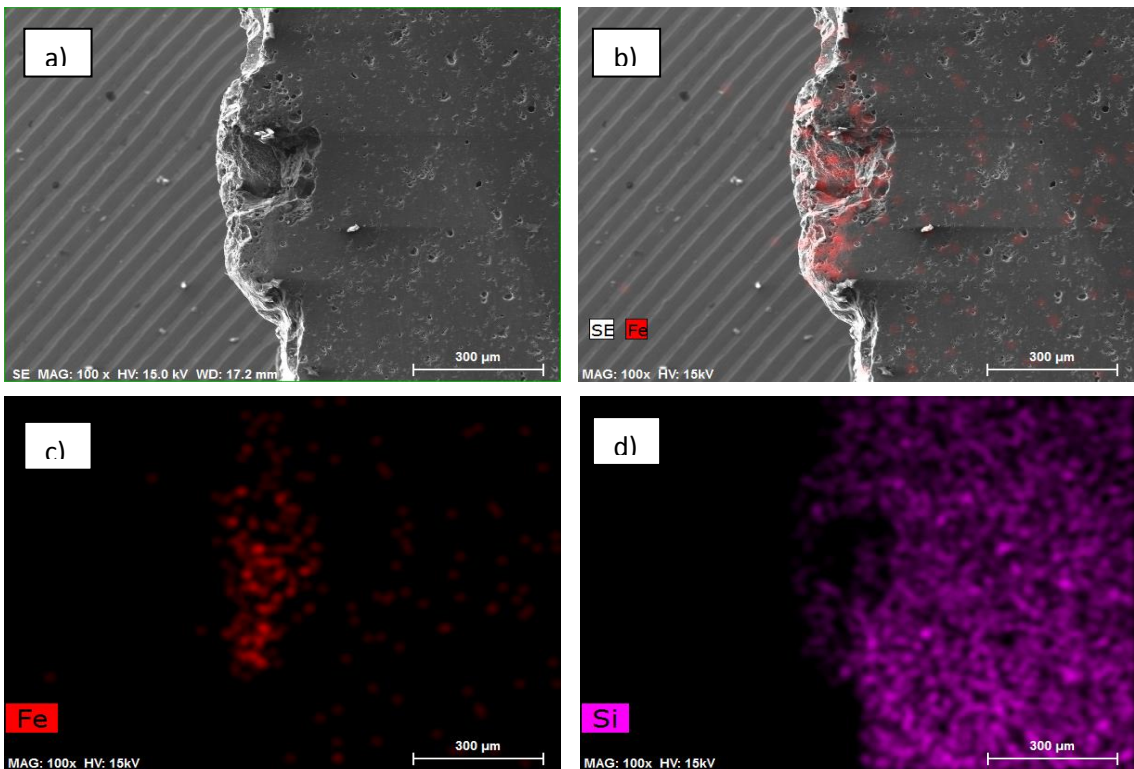
Figura 42: a) Microestrutura obtida por MEV de uma pinta preta observada transversalmente e respectiva b) distribuição do Fe na pinta; c) e d) mapas de raios-X para os elementos Fe e Si na pinta e zona envolvente, respetivamente.

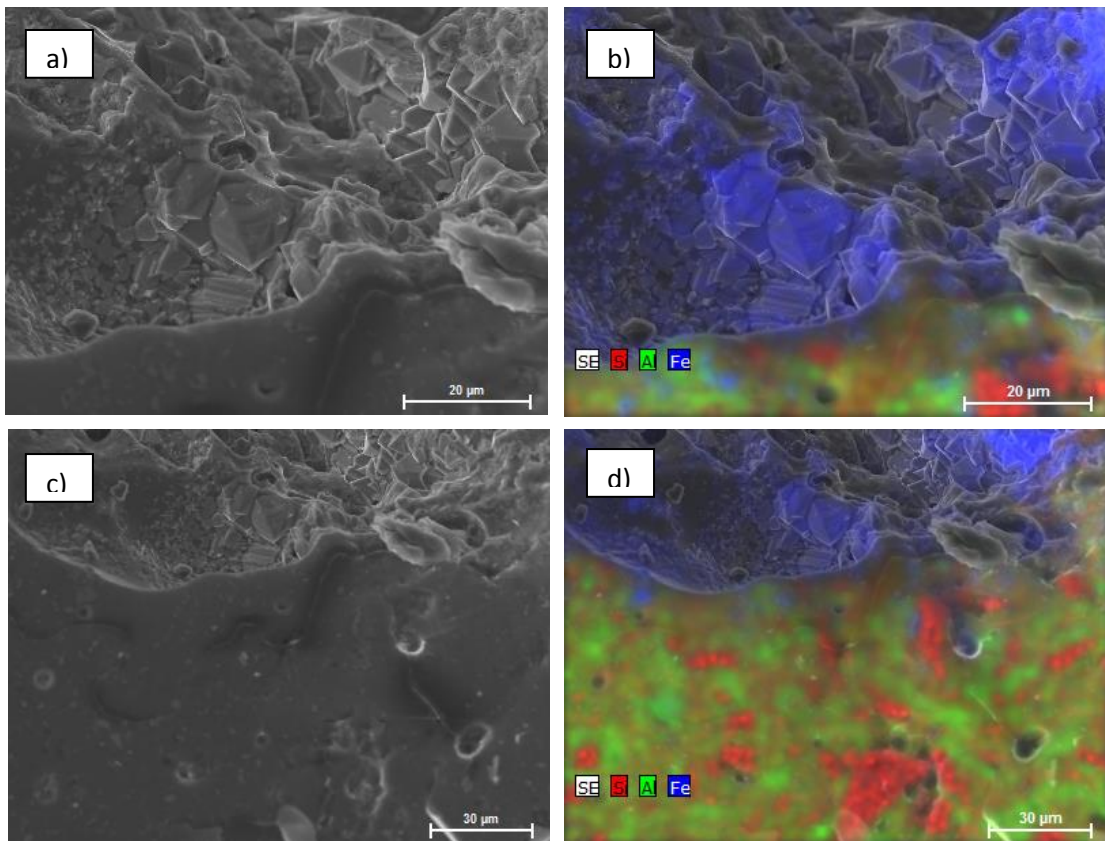
**Figura 43:** a) e c) Microestruturas obtida por MEV de uma pinta preta observada transversalmente; b) e d) distribuições respectivas do Fe, Si e Al na pinta e matriz envolvente.

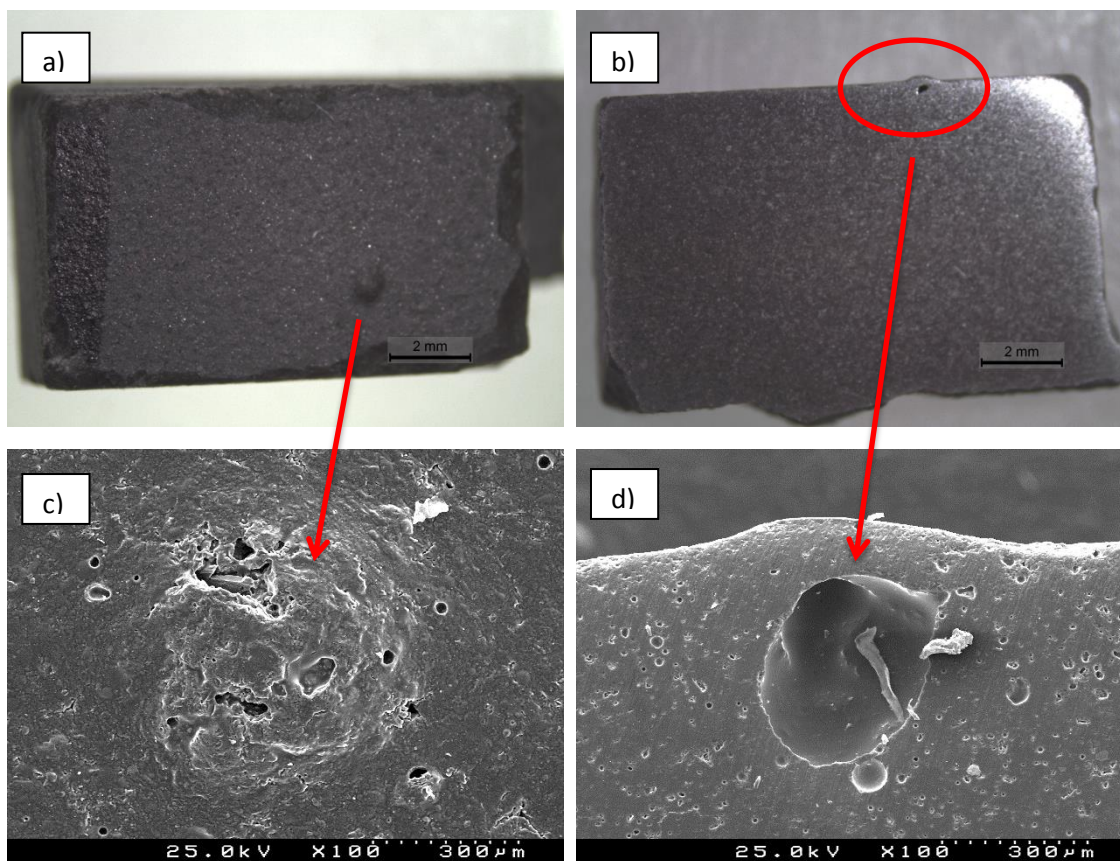
**Figura 44:** Morfologia de uma amostra com o defeito bolha: a) e b) na lupa, de topo e em corte transversal, respetivamente; c) e d) por MEV de topo e em corte transversal, respetivamente.
