**Análise de defeitos na produção de grés porcelânico**

Relatório de estágio apresentado à Universidade de Aveiro para cumprimento dos requisitos necessários à obtenção do grau de Mestre em Engenharia de Materiais, realizada sob a orientação científica da Doutora Ana Maria de Oliveira e Rocha Senos, Professora Associada do Departamento de Engenharia de Materiais e Cerâmica da Universidade de Aveiro e co-orientação do Engenheiro Rui Filipe Almeida Antunes, Diretor de Produção da Margres.

The present work is a partnership with Margres Ceramic Tiles company for a Master's Degree internship subject having as goal to develop a statistical analysis of defects of its products and identify their main causes and solutions/preventive measures.

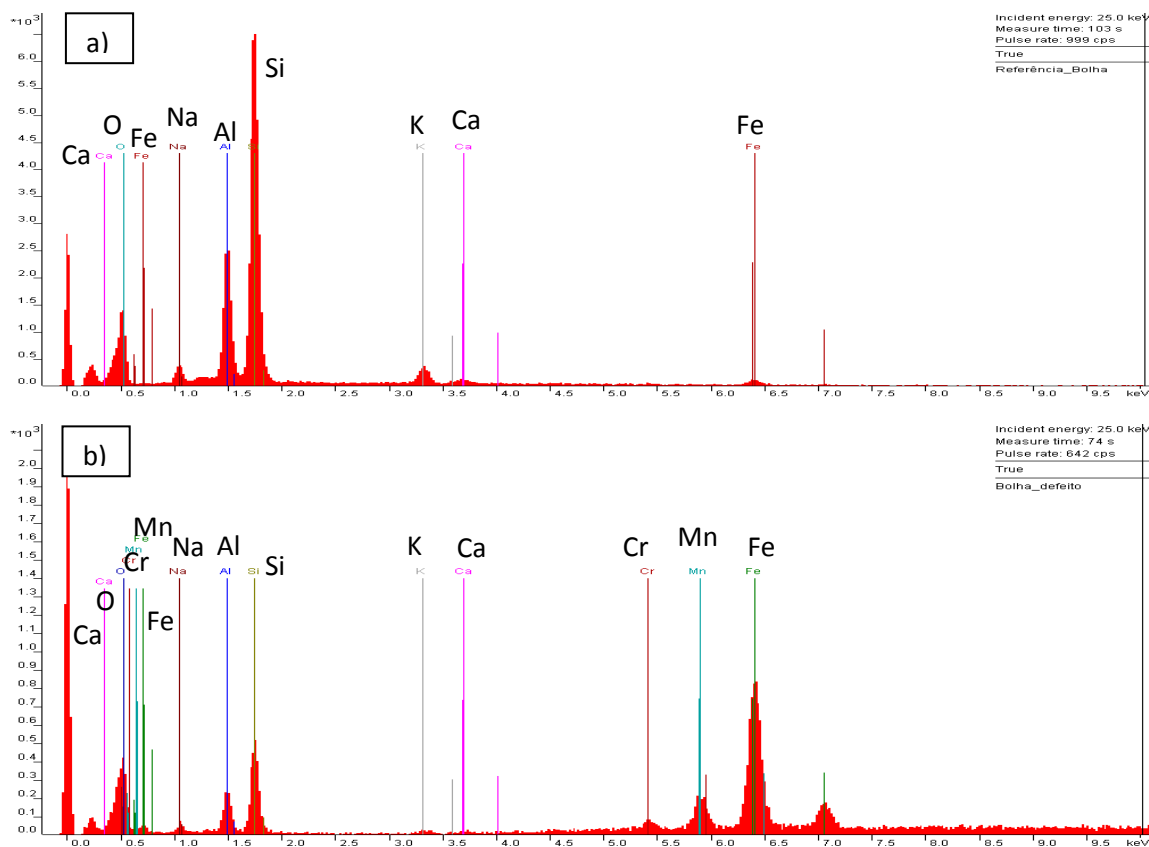
Figura 45: Espectro de EDS a) fora e b) dentro da bolha.

Pelo facto de se encontrar no interior da peça, é possível afirmar que esta contaminação já se encontrava no pó e não foi algo que caiu na linha durante o processo de fabrico, levando a concluir que a sua origem ocorreu em etapas anteriores à prensagem, como a moagem, atomização ou transporte na linha até à prensa. Nota-se, mais uma vez, que o conhecimento da composição dos materiais destes equipamentos seria importante para complementar o trabalho e corroborar a hipótese apresentada anteriormente, de modo a ser possível encontrar soluções para minimizar ou prevenir este defeito.

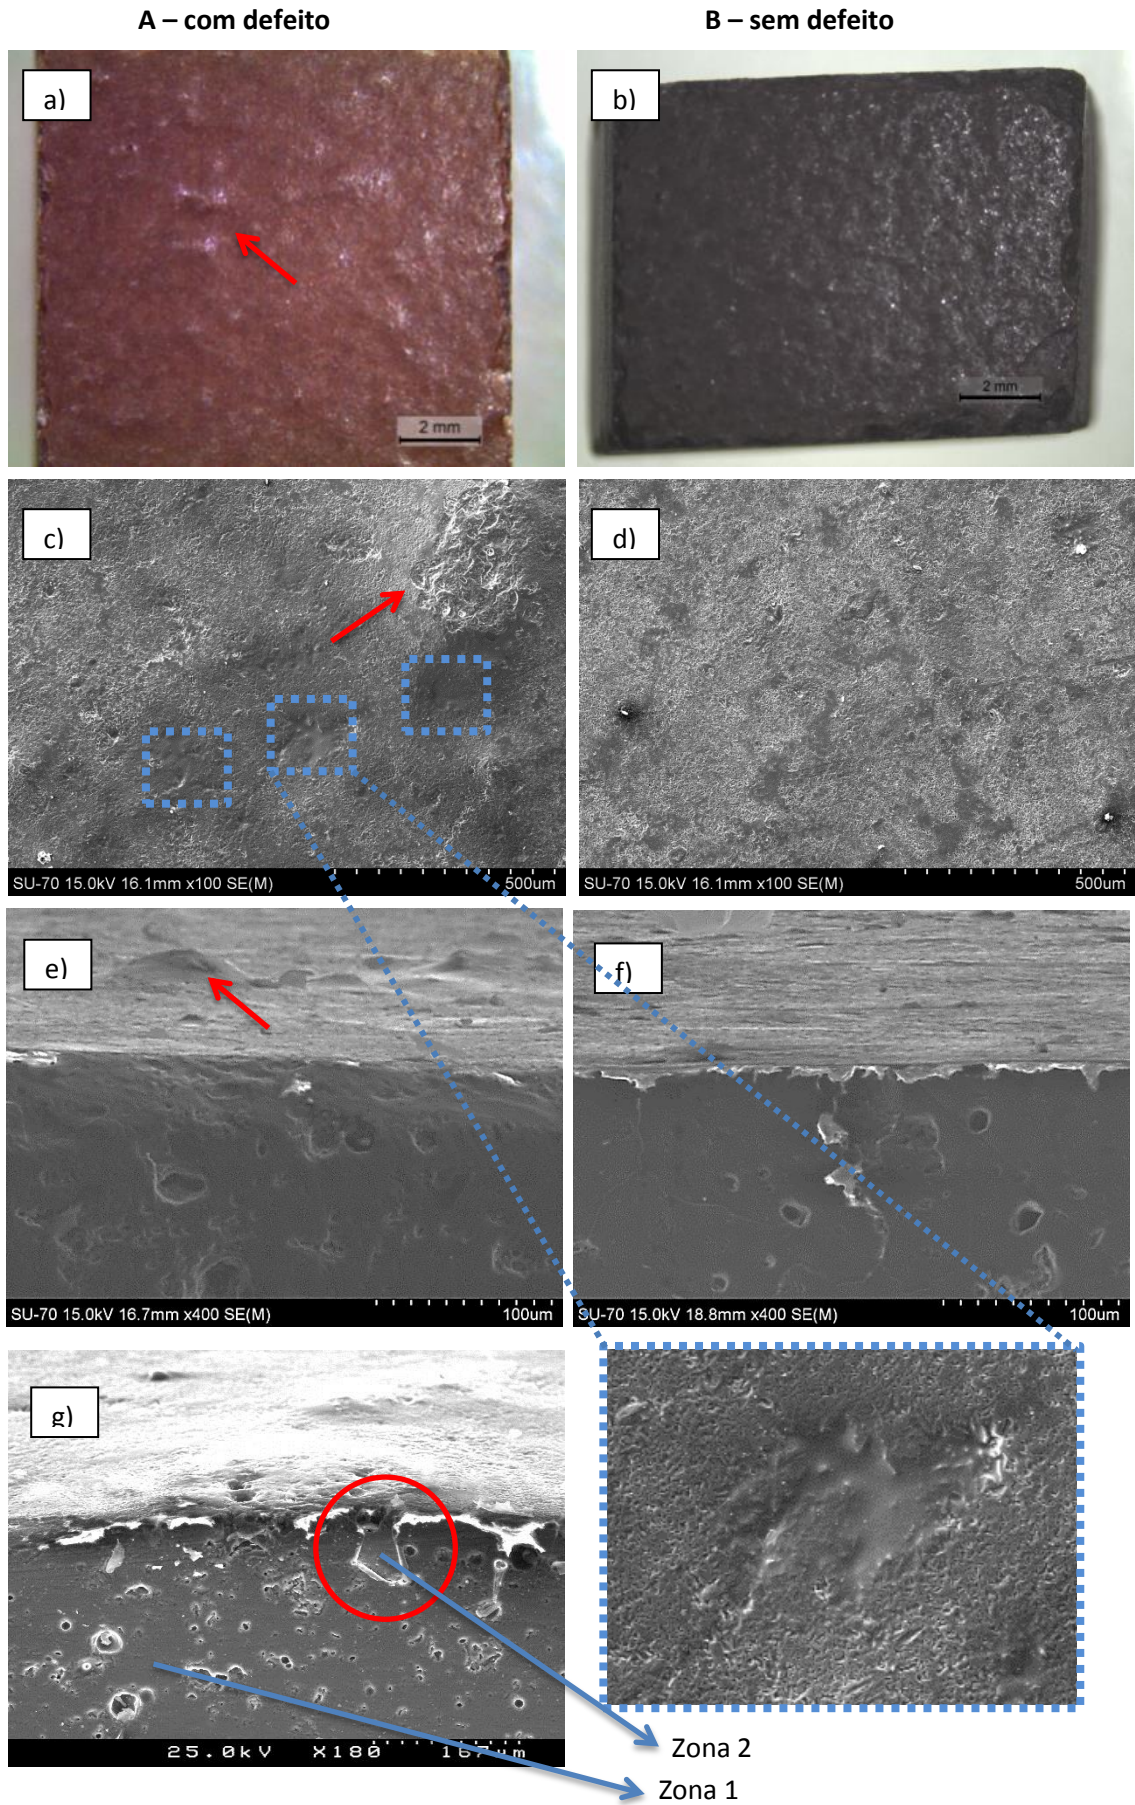
**Figura 46:** Microestrutura a) da amostra A (com defeito) na lupa; c) e e) da amostra A por MEV; b) e d) da amostra B (sem defeito) vista na lupa e por MEV, respectivamente.

Para confirmar a hipótese anterior, foi necessário conhecer a composição em óxidos do vidro utilizado na série D, que se apresenta na tabela 13. De facto, o vidro possui como principais constituintes, além do óxido de silício e do óxido de alumínio, os óxidos de cálcio e zinco (assinalados a azul) e também contribui com algum ferro, embora numa percentagem bastante mais reduzida. A hipótese fica assim corroborada, isto é, a amostra A (com defeito) possui zonas pontuais onde o vidro fundiu e penetrou a amostra, contribuindo para as irregularidades de superfície observadas. Estas zonas poderão corresponder às zonas assinaladas com um retângulo azul na figura 46.c), representando fusões locais do vidro.

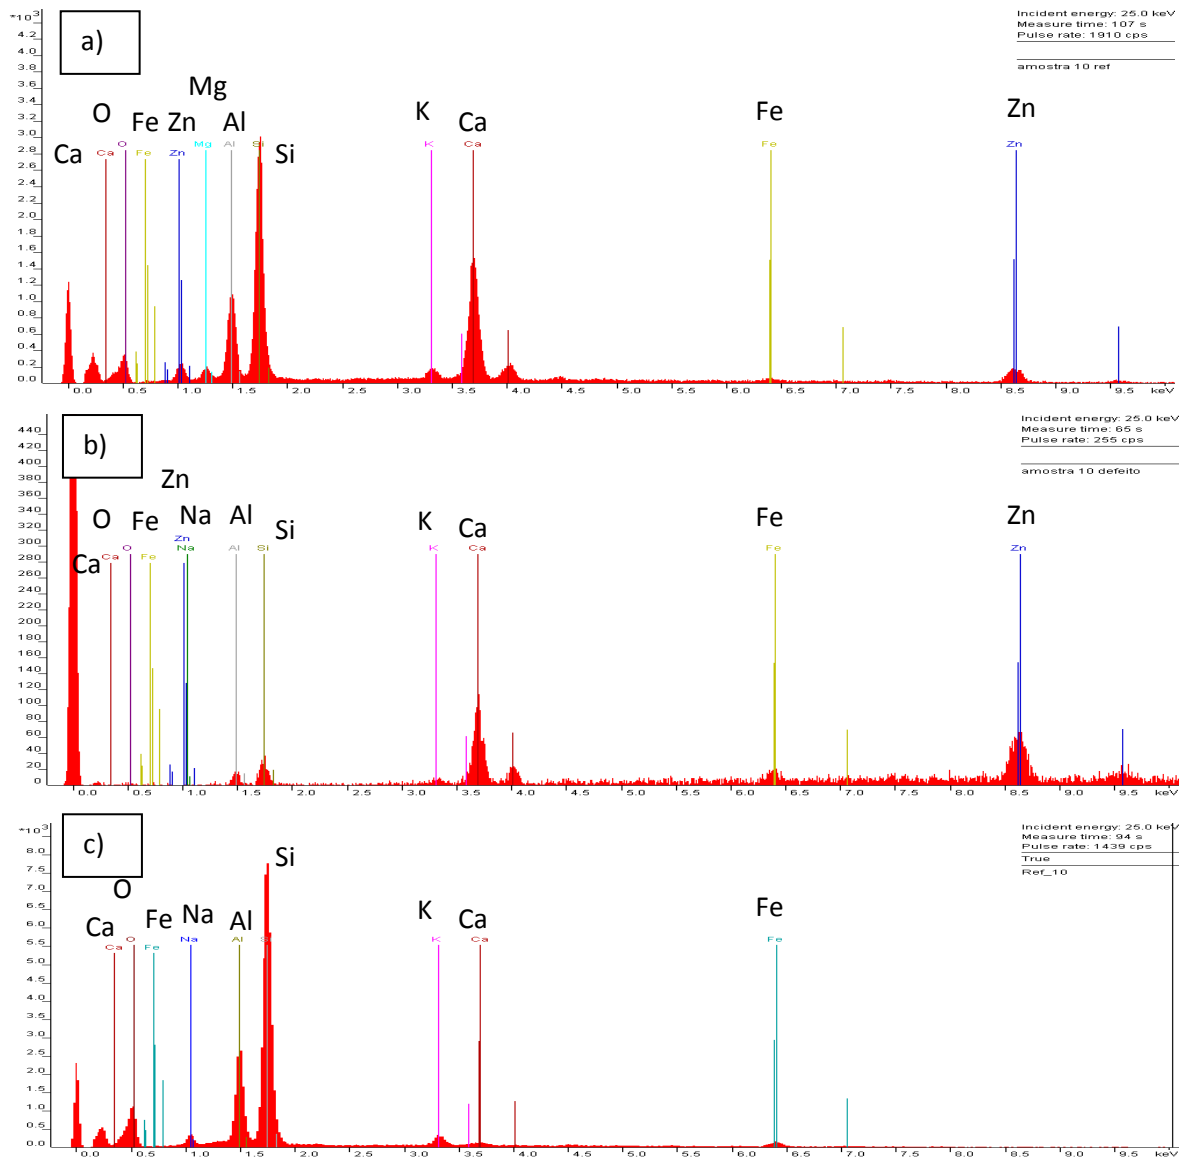
Figura 47: Espectro EDS a) da amostra A, com defeito (Zona 1); b) da amostra A, com defeito (Zona 2); c) da amostra B, sem defeito.

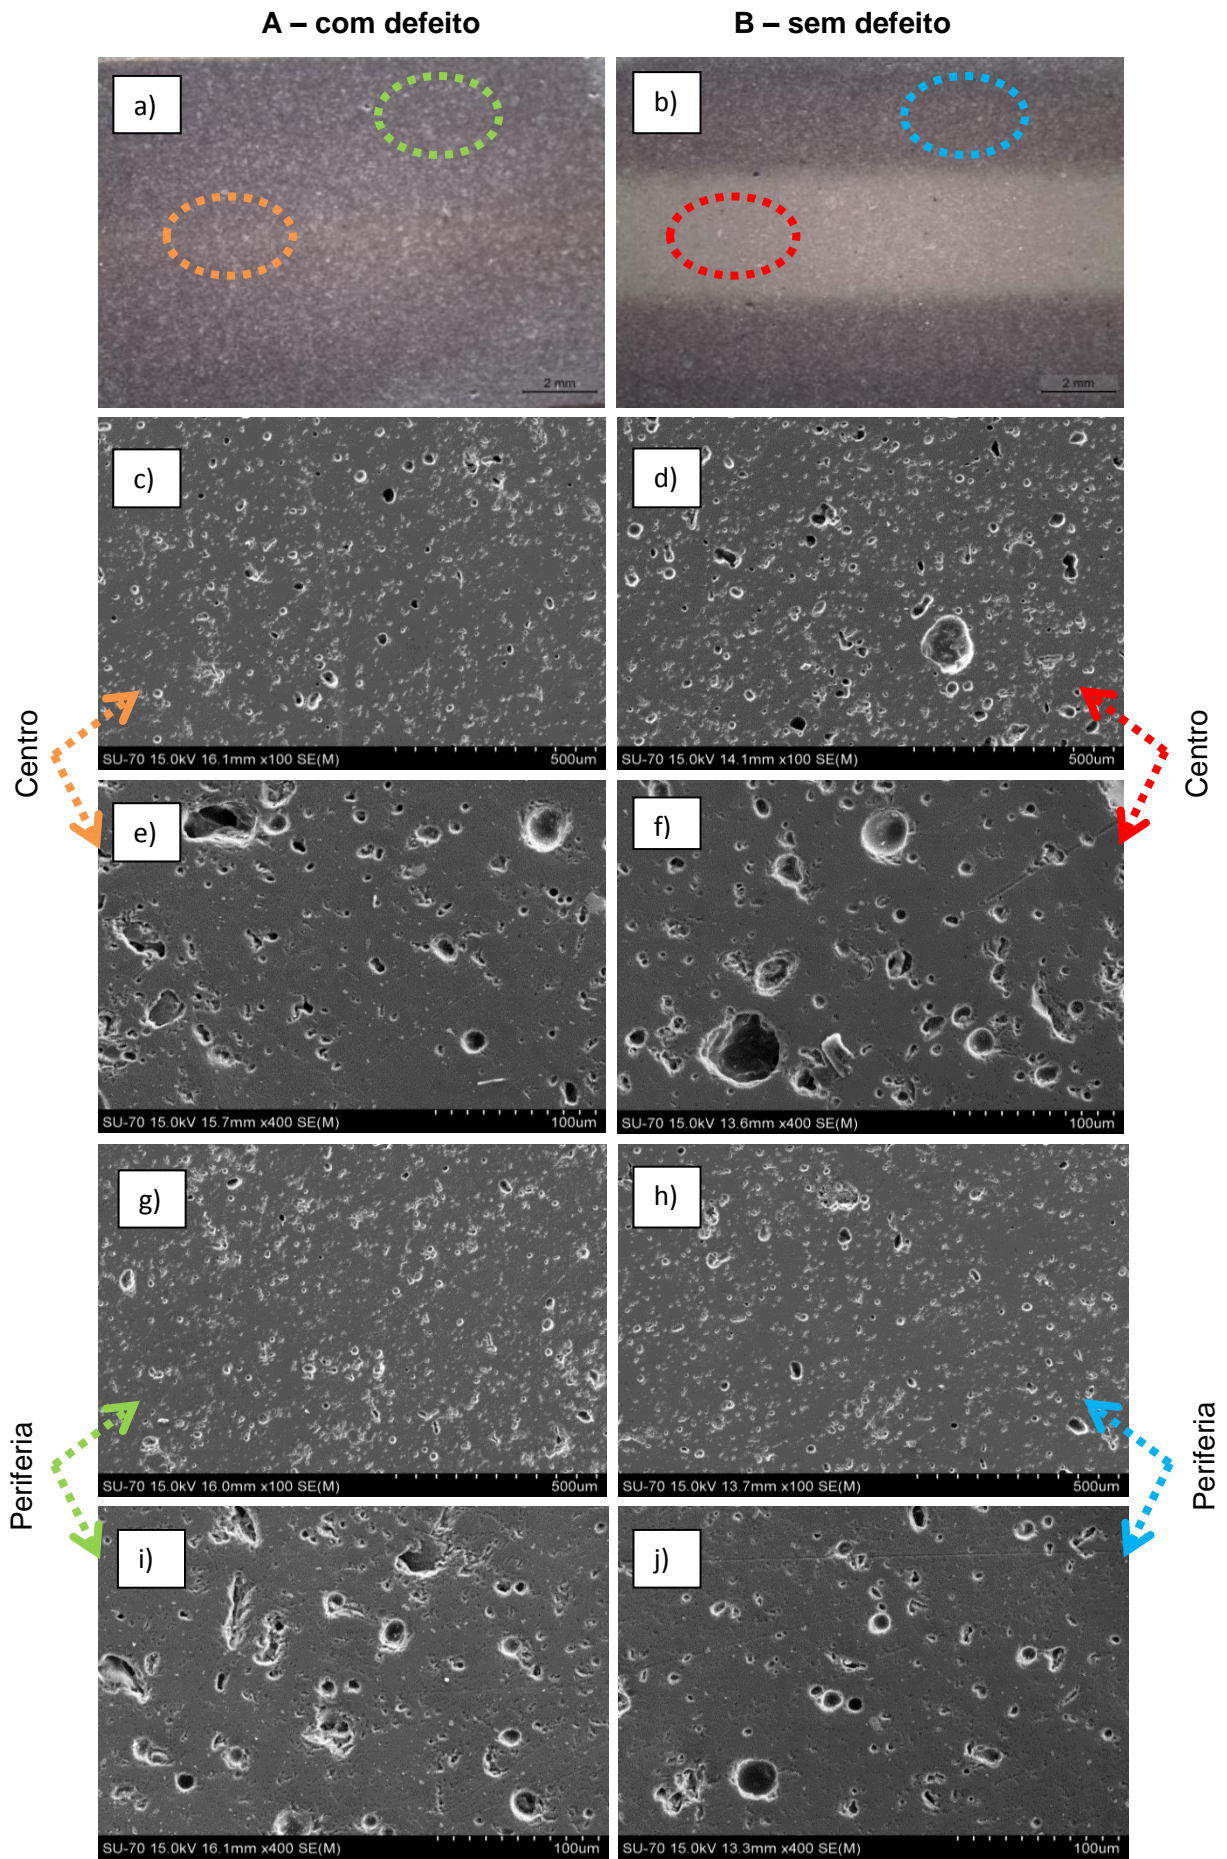
**Figura 48: Microestruturas obtidas na lupa e por MEV a), c), e), g) e i) para a amostra A; b), d), f), h) e j) para a amostra B.**
