**Universidade de Aveiro**  
**Ano 2018/2019**

Departamento de Engenharia Civil

**Construção e Reabilitação de Pavimentos**  
**Rodoviários – Relatório de Estágio Curricular**

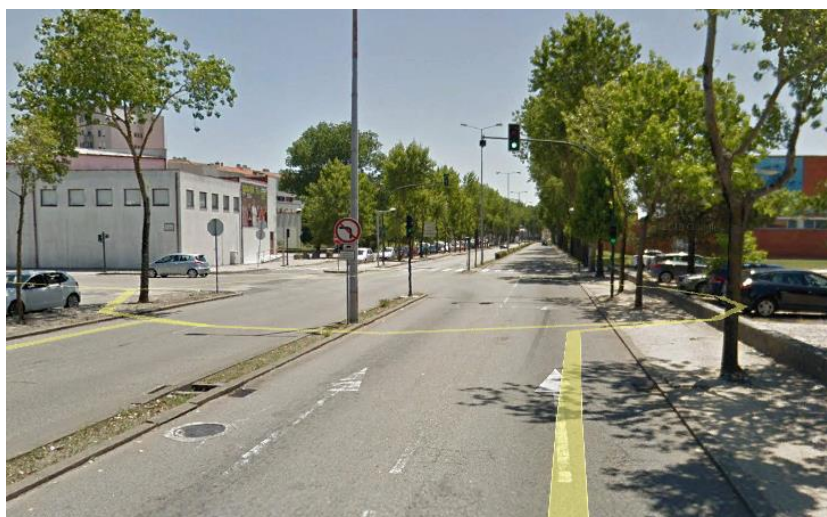
*Figura 4 - Cruzamento antes da requalificação (Avenida da Universidade) (Google Earth, 2019)*

As degradações eram visíveis a olho nu, principalmenete na Avenida da Universidade (Figura 4) e na Rua Associação Humanitária dos Bombeiros Voluntários (Figura 5). A Rua Associação Humanitária dos Bombeiros Voluntários tinha grandes abatimentos e fendilhações, enquanto a Avenida da Universidade apresentava fendilhações e abatimentos num estado razoável. O acesso à universidade (Figura 6) não apresentava degradações tão relevantes a olho nu.

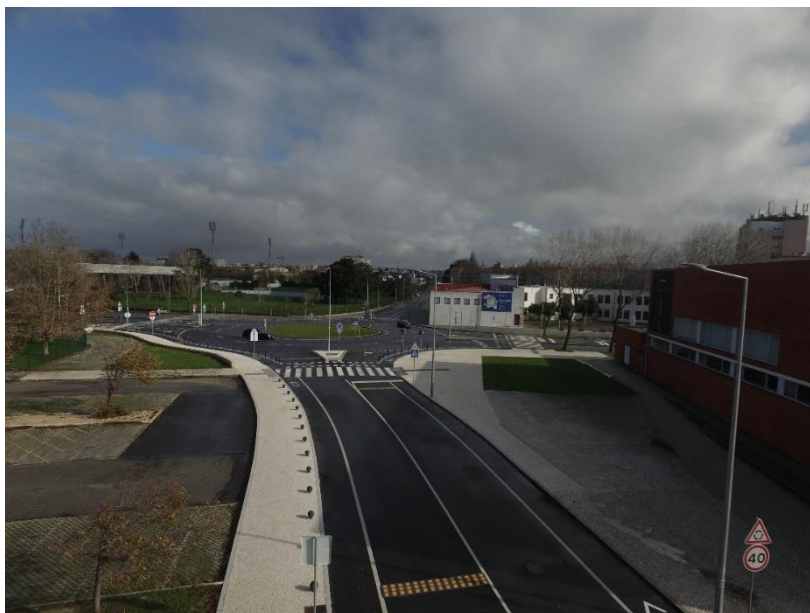
*Figura 7 - Novo acesso ao Campus da UA depois da intervenção (Pata, 2019)*

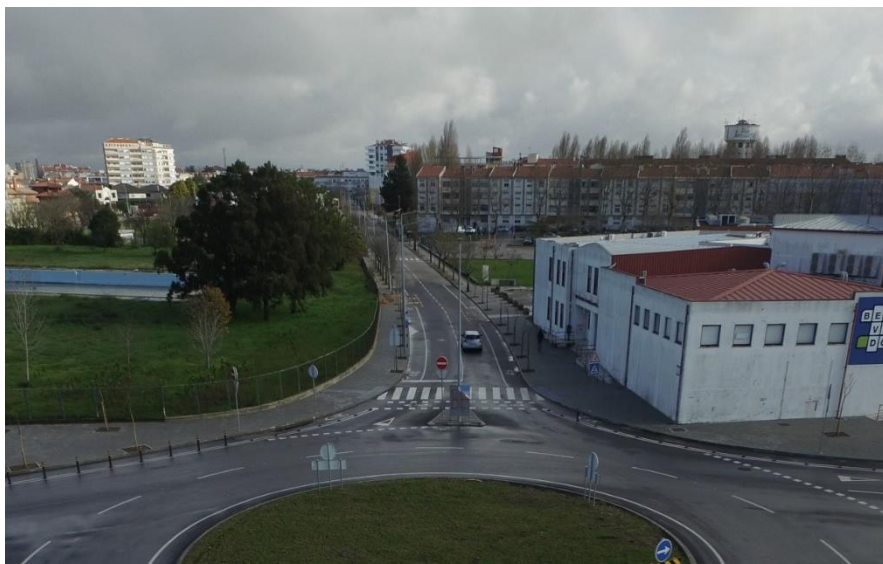
*Figura 8 - Rua Associação Humanitária dos Bombeiros Voluntários após trabalhos de reabilitação (Pata, 2019)*

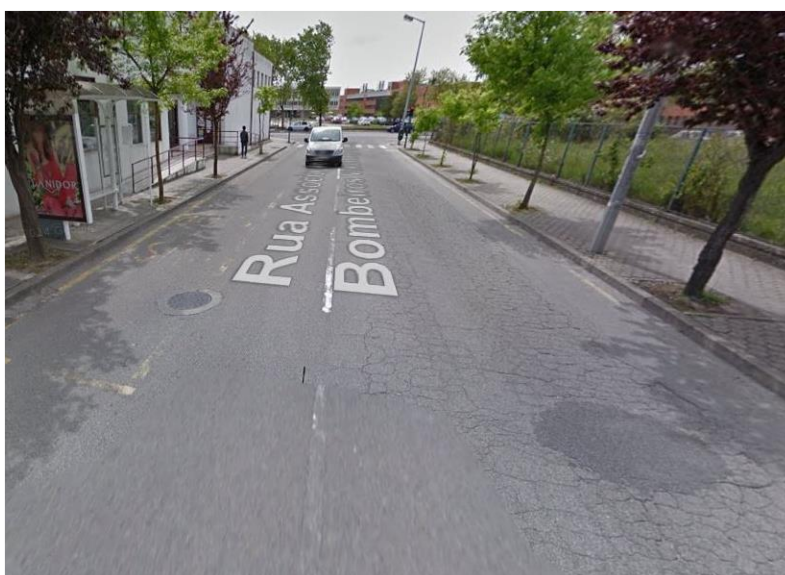
Figura 16 - Exemplo das degradações existentes na Rua Associação Humanitária dos Bombeiros Voluntários

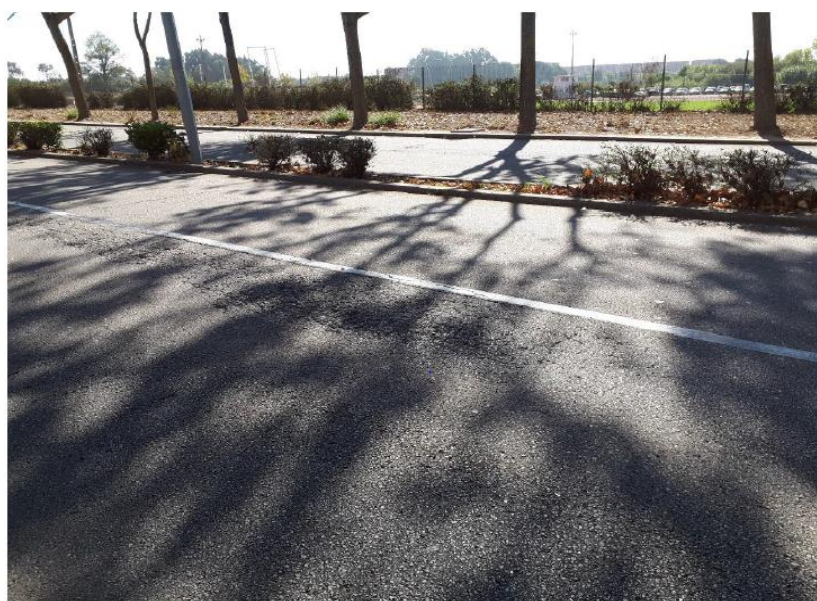
Figura 17 - Exemplo da degradação da Avenida de Universidade
