**MELHORIA DO PROCESSO PRODUTIVO: REDUÇÃO
DE DESPERDÍCIOS NUMA SECÇÃO DA PINTURA**

Relatório de Projeto apresentado à Universidade de Aveiro para cumprimento dos requisitos necessários à obtenção do grau de Mestre em Engenharia e Gestão Industrial, realizado sob a orientação científica da Prof. Doutora Ana Raquel Reis Couto Xambre, Professora Auxiliar do Departamento de Economia, Gestão, Engenharia Industrial e Turismo da Universidade de Aveiro.

O presente projeto foi desenvolvido na CaetanoBus e teve como objetivo a melhoria do sistema produtivo da secção de pintura, através da eliminação de 50 horas na 2ª fase de pintura.

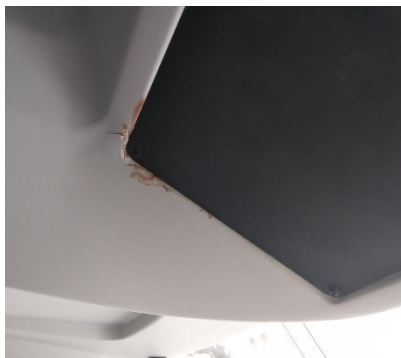
Figura 13 - Pintura Danificada.

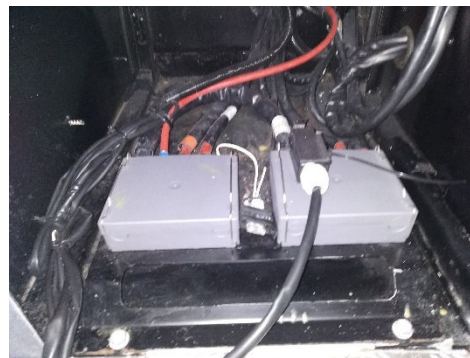
O processo de montagem de peças é executado em duas etapas diferentes, antes da pintura, nas estruturas, e após a 1ª fase de pintura, nos acabamentos. As tarefas de furação, corte, afinação, entre outros são recorrentes neste processo, pelo que é necessário tomar as devidas precauções aquando da execução das mesmas de modo a prevenir a danificação da pintura (Figura 13). Outro problema associado à montagem é a falta de limpeza nos postos de trabalho, uma vez que as corrosões das limalhas provenientes destes processos podem levar, por exemplo, à existência de ferrugem em compartimentos como o das baterias, fusíveis e webasto (Figura 14).

Figura 14 - Limalhas Enferrujadas.

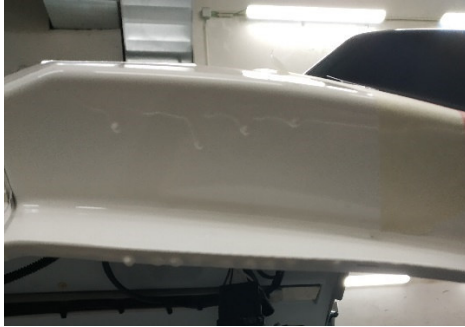
Nesta fase ocorrem erros referentes ao processo de pintura do autocarro, nomeadamente escorridos resultantes de falhas do colaborador durante a execução deste processo (Figura 15), assim como a existência de nevoeiro originados de falhas de isolamento (Figura 16).

Figura 15 - Escorrido.

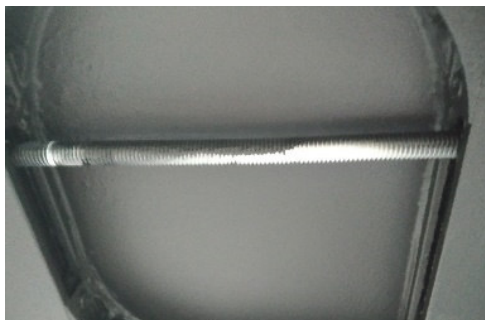
Nesta etapa existem erros associados a falhas do colaborador durante o processo de pintura, como a existência de falhas de tinta em determinados componentes (Figura 17), assim como excesso de tinta devido a falhas de isolamento (Figura 18).

Figura 17 - Falha de Tinta.

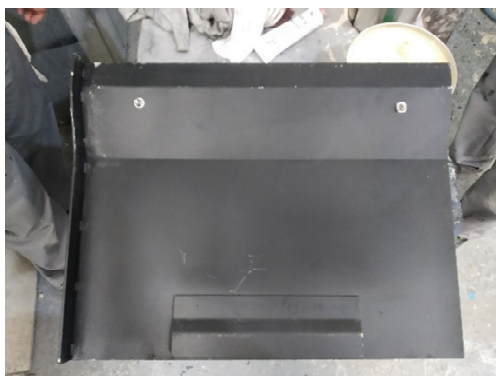
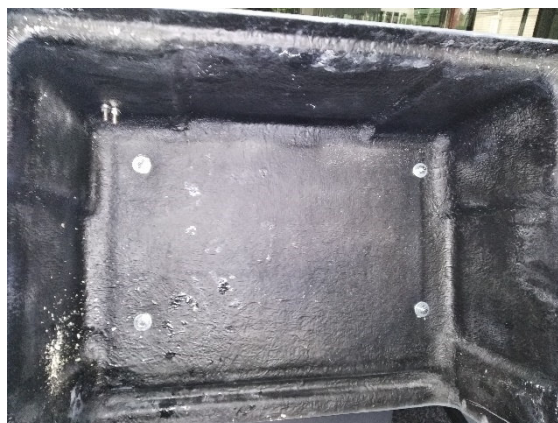
Diferentes peças provenientes de diversos fornecedores apresentam falhas de tinta, riscos na pintura, ou outros danos (Figura 22), obrigando à sua retificação constante nos postos de pintura. Devido a esta situação, quer os colaboradores da 1ª fase de pintura, quer os da 2ª fase, são obrigados a executar tarefas de retrabalho de modo a corrigir os erros existentes.

Figura 22 - Riscos/Falhas de Tinta.

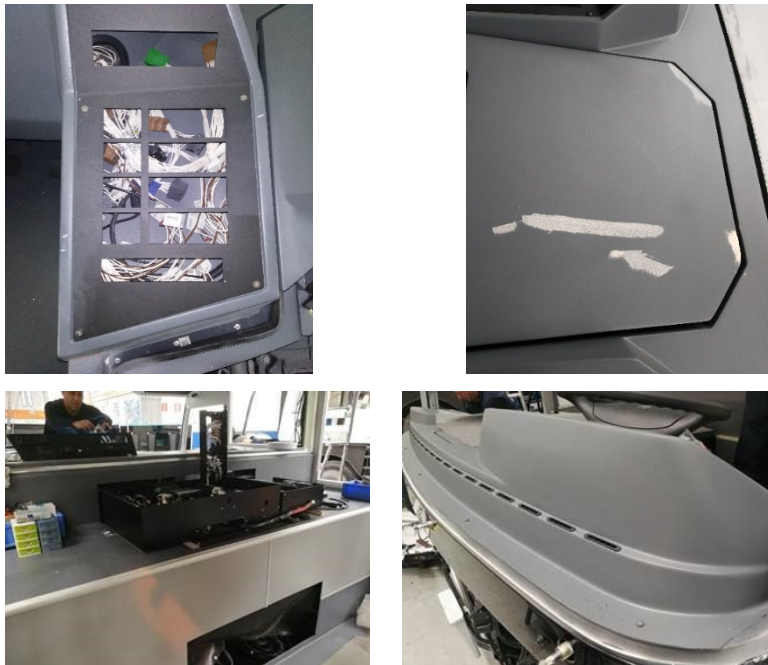
O local mais danificado pela não utilização de proteções é a zona da cabine do autocarro (Figura 23), uma vez que são realizadas diversas tarefas de carpintaria, mecânica, entre outras. Por esta razão é necessária a colocação de proteções em napa para prevenir a danificação das zonas mais críticas.

Figura 23 - Riscos/Mossas na Cabine.

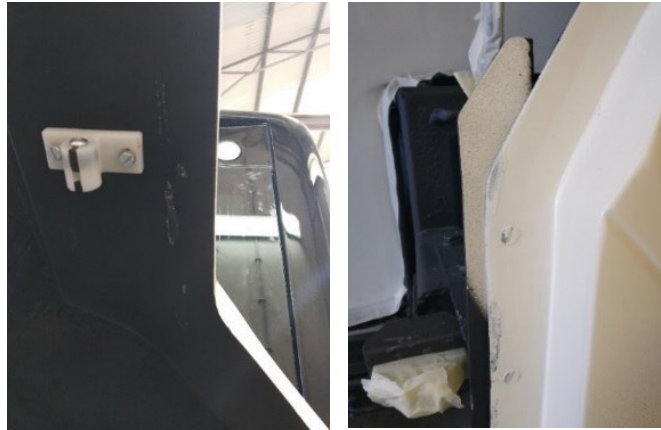
Figura 24 - Pintura Danificada na Tampa Traseira.

A medida de correção passa por colocar um batente no interior da tampa traseira, de forma a eliminar o contacto entre esta e a estrutura interior.

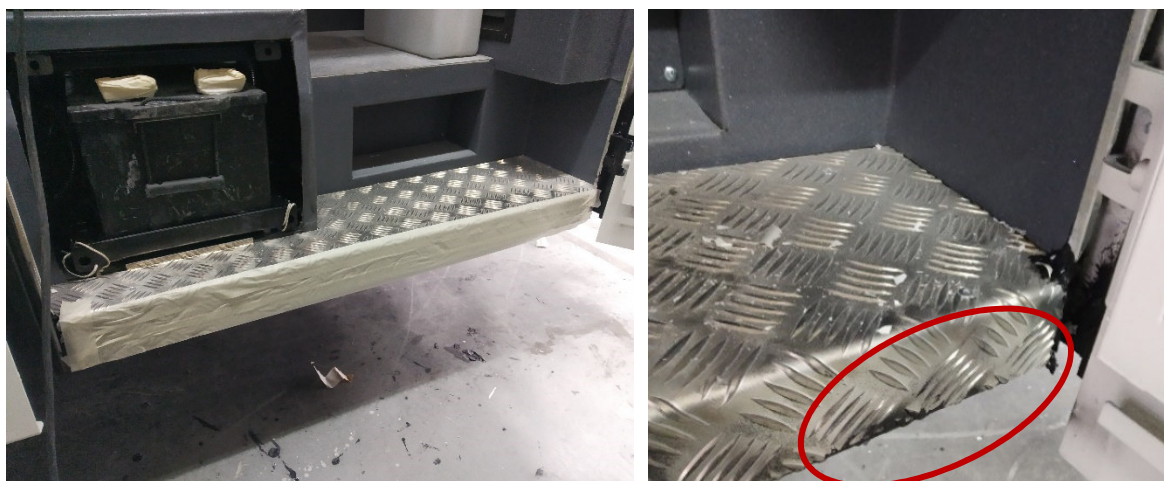
O tempo da tarefa de correção é igual a 40 minutos, sendo o equivalente a 2250,00€/ano. Para solucionar este problema idealizou-se um molde que seria colocado nos estribos, impedindo a infiltração da tinta ft 90.

Figura 25 – Tinta Ft 90 nos Estribos.

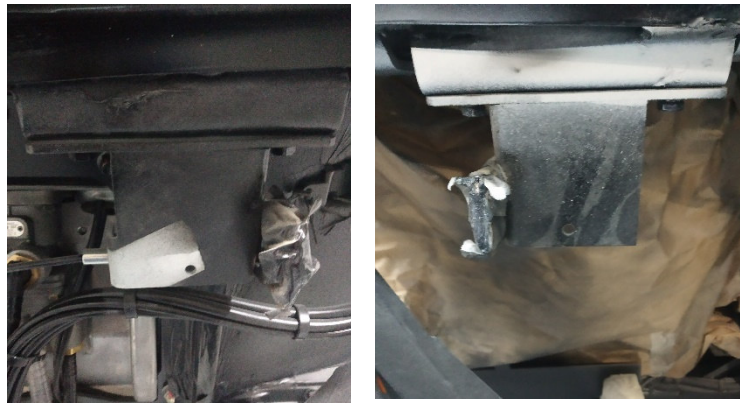
Para além disto é recorrente a retificação desta mesma zona numa 2ª fase de pintura, devido a falhas existentes ou devido à corrosão proveniente de limalhas enferrujadas. Neste caso as medidas de correção têm uma duração igual a 10 minutos.

Figura 26 - Falhas de Tinta.

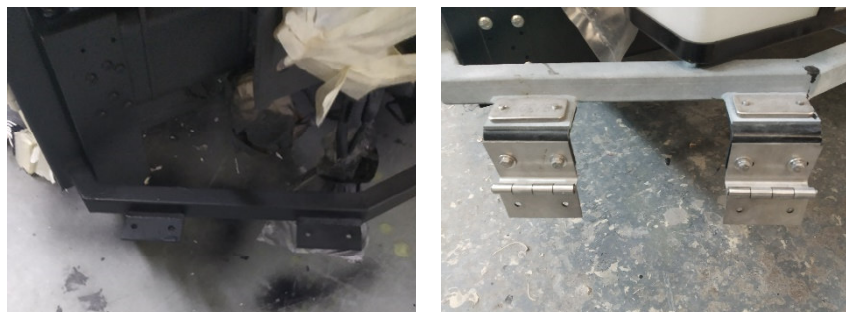
Estes componentes são montados nas estruturas, anteriormente à pintura, no entanto devido a possíveis atrasos na linha existe a possibilidade de apenas poderem ser colocados nos acabamentos, ou seja, posteriormente à 1ª fase de pintura. Por esta razão é obrigatório a existência de uma 2ª fase para pintura destes componentes (Figura 27).

Figura 27 - Falta de Componentes.

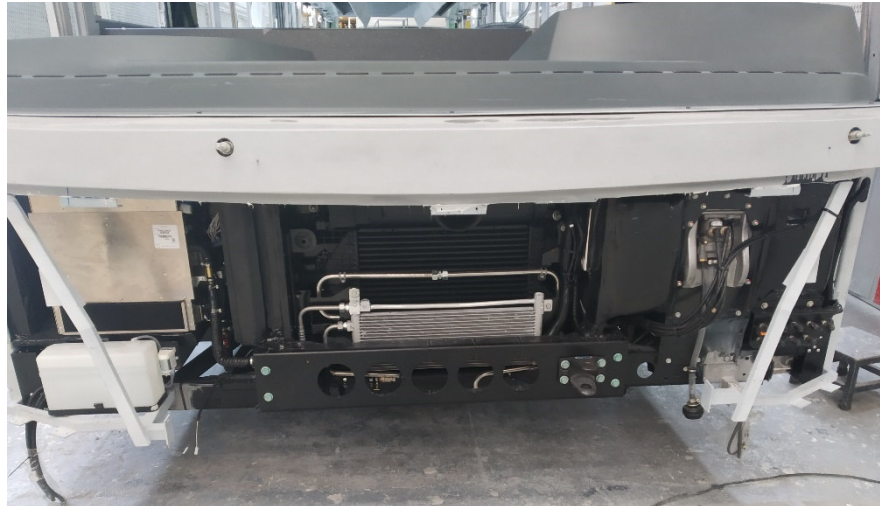
Por esta razão, a estrutura da frente prossegue para a montagem nas estruturas sem qualquer acabamento de pintura (Figura 30).

Figura 30 - Falta de Tinta na Estrutura da Frente.

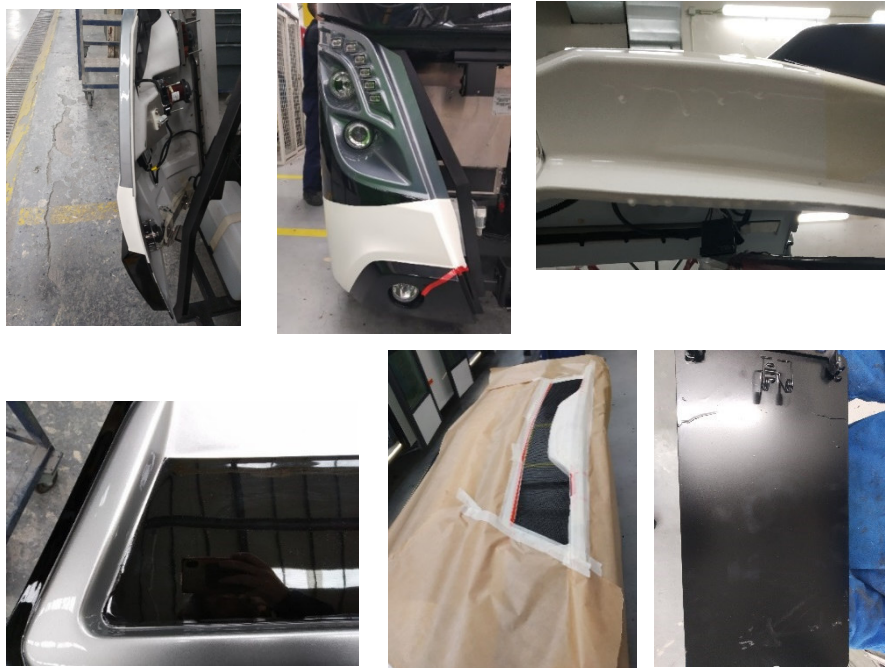
riscos/mossas provenientes de falhas dos colaboradores durante o processo de pintura ou devido ao mau transporte e armazenamento destes componentes (Figura 31).

Figura 31 – Ineficiências nos Porta Faróis/Tampa da Frente/Tampa do Gasóleo.

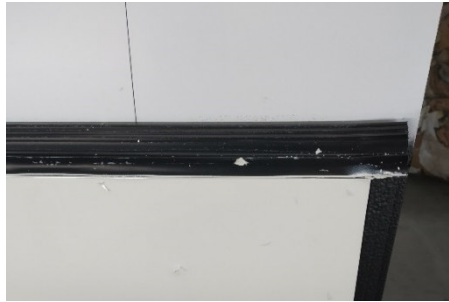
Na fase de preparação do primário as borrachas são isoladas com fita para impedir a infiltração de tinta durante a pintura do autocarro. No entanto esta não é totalmente eficaz, uma vez que durante o processo de pintura das tampas a fita levanta e danifica a borracha (Figura 33). Esta situação obriga à retificação das borrachas na fase de retificação e limpeza, onde os colaboradores retiram o excesso de tinta e limpam as borrachas, num processo de duração igual a 37 minutos.

Figura 33 - Borrachas Sujas.

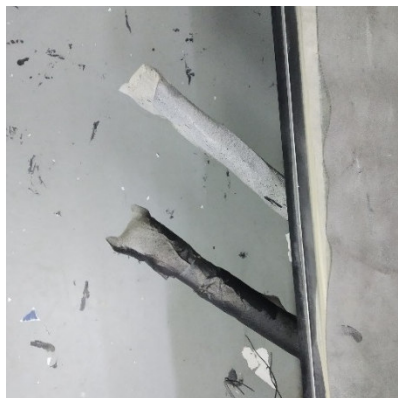
Os varões, isolados na fase de preparação de primário, são revestidos de fita (Figura 34) de modo a proteger a peça durante o processo de pintura. No entanto o processo de retirar o isolamento dos varões é demorado, tendo uma duração igual a 40 minutos.

Figura 34 - Isolamento dos Varões com Fita.

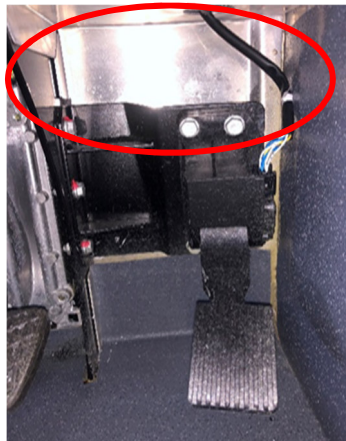
Figura 60 - Chapa dos Pedais sem Tinta.

A solução passou por aplicar um tapete na chapa dos pedais anteriormente à sua montagem, eliminando a necessidade de pintura (Figura 61).

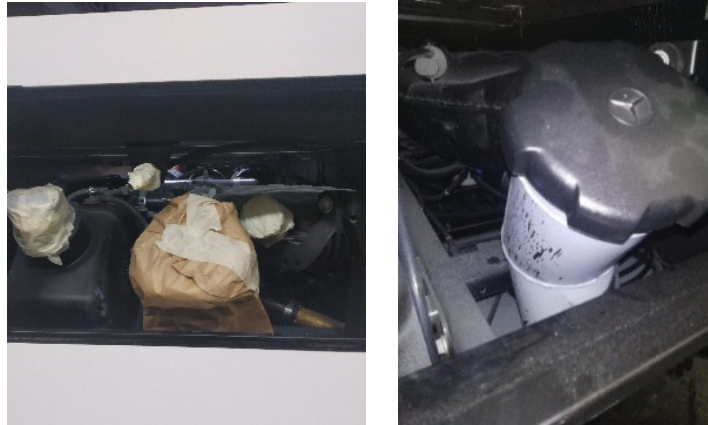
O depósito da gasolina é isolado apenas com papel e fita na 1ª Fase de Pintura, permitindo a infiltração de tinta preta ou tinta ft 90 durante os restantes processos de pintura (Figura 62). Por esta razão, a peça é, muitas vezes, danificada, sendo necessária a sua correção.

Figura 62 - Isolamento do Depósito do Gasóleo com Fita.

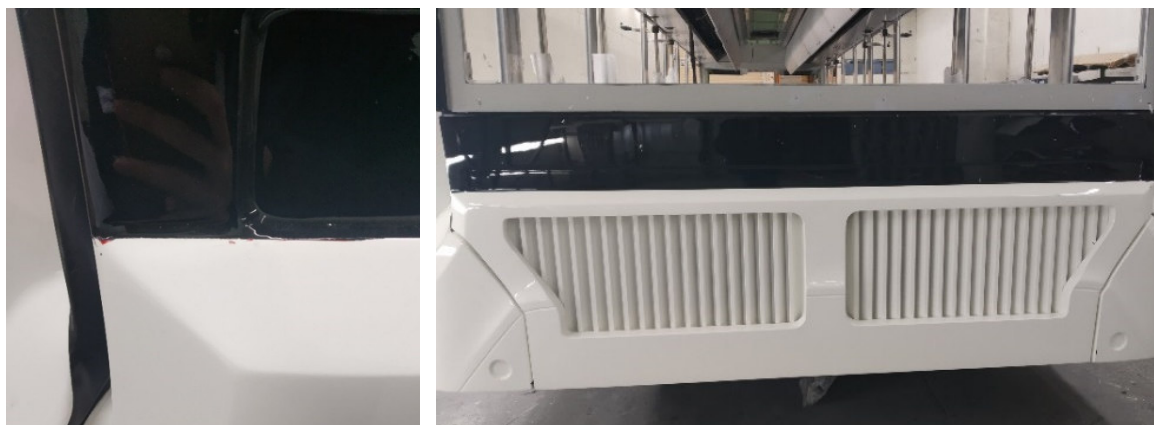
Figura 66 - Resíduos de Fita na Tampa Traseira.

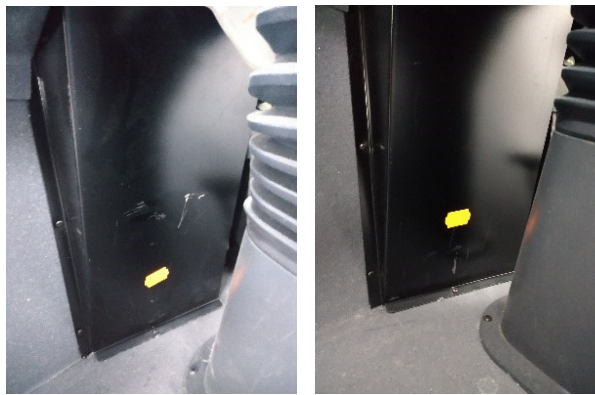
Figura 67 - Chapa da Coluna de Direção Riscada.

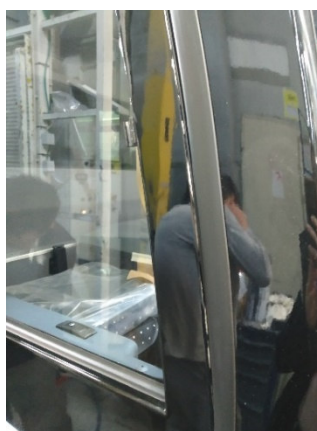
Durante o processo de pintura do autocarro é necessário isolar a porta, no entanto a sua berma fica danificada (Figura 71). Isto acontece uma vez que existe pó durante a colocação da fita de isolamento e, sendo o processo de pintura feito à pistola, a fita levanta durante o mesmo e permite a infiltração de tinta. Por esta razão é necessário a retificação da porta, sendo este processo realizado na 2ª fase de pintura.

Figura 71 - Falha de Tinta na Berma da Porta.

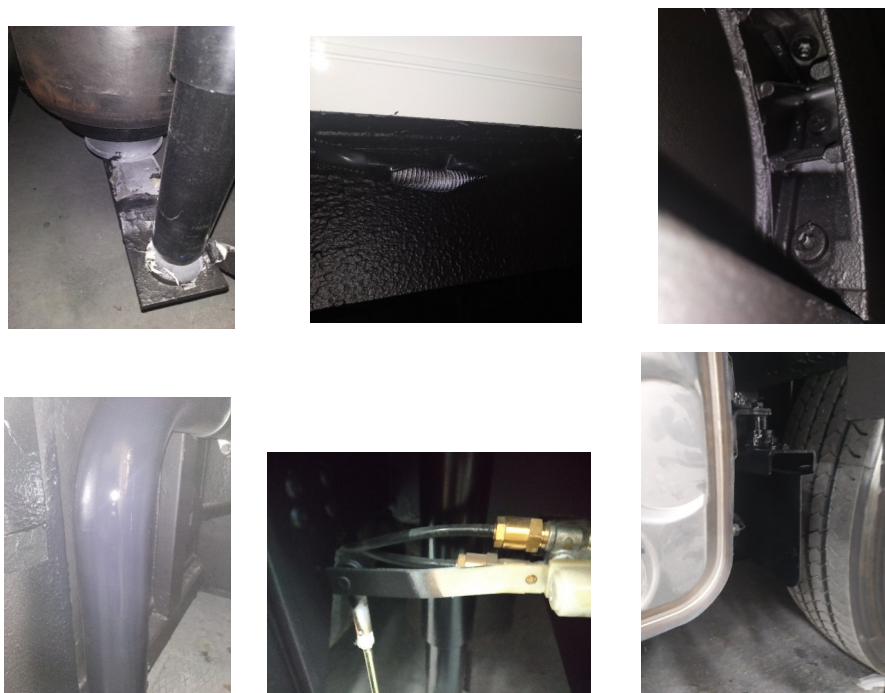
Figura 72 - Falhas de Tinta nos Componentes no Interior das Tampas.

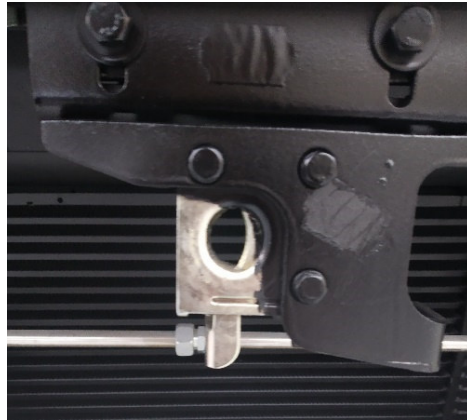
Figura 73 - Tinta no Suporte do Fecho.

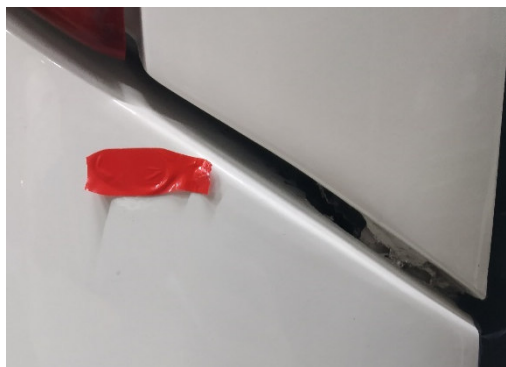
Figura 78 - Falha na Estrutura.

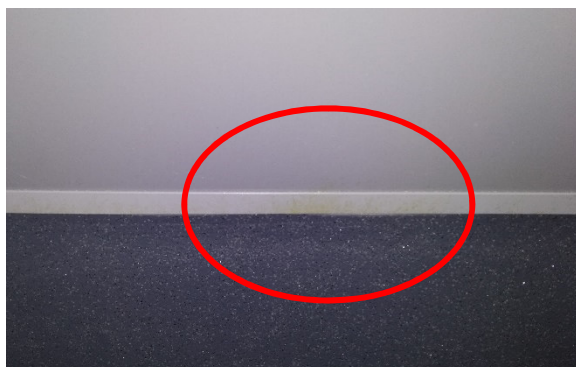
Figura 80 - Cola nos Painéis.
