# LEVANTAMENTO DAS PATOLOGIAS E MONITORIZAÇÃO DO ARCO-CRUZEIRO DA IGREJA DA MISERICÓRDIA DE AVEIRO

Varum, H. <sup>1\*</sup>; Vicente, R. <sup>2\*</sup>; Rodrigues, H. <sup>3\*</sup>; Fernandes, C. <sup>3\*</sup>; Costa, A. <sup>4\*</sup>; André, P. <sup>1\*\*</sup>; Nogueira, R. <sup>1\*\*</sup>; Abe, I. <sup>1\*\*</sup>; Lima, H. <sup>2\*\*</sup>; Pinto, J.L. <sup>4\*\*</sup>

<sup>\*</sup>Departamento de Engenharia Civil da Universidade de Aveiro

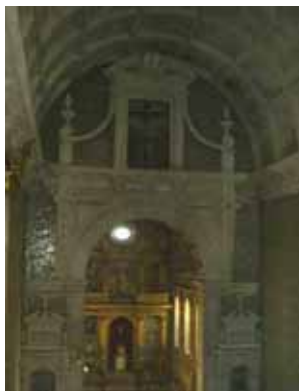
Após constatação, por parte dos técnicos da Santa Casa da Misericórdia, de alguns danos na zona do Arco-Cruzeiro da Igreja da Misericórdia de Aveiro, foi então solicitado ao Departamento de Engenharia Civil da Universidade de Aveiro um estudo de estabilidade e condições de segurança do Arco-Cruzeiro (ver figura 2).

Fig 2 – Interior da Igreja: vista geral do Arco-Cruzeiro

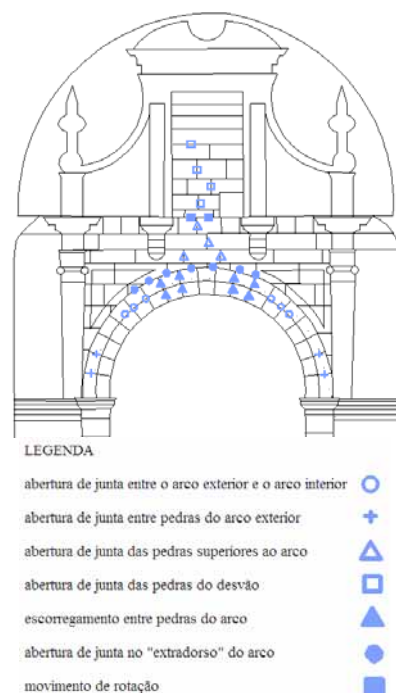
No caso específico do Arco-Cruzeiro, foram identificados alguns danos graves nas pedras centrais. A fim de ser feito um diagnóstico mais aprofundado recorreu-se à instalação de um sistema de elevação (andaimes), que posteriormente possibilitou a instalação do sistema de monitorização para uma avaliação contínua dos movimentos da estrutura, nomeadamente das pedras do arco. Os principais danos verificados no Arco-Cruzeiro foram: abertura de juntas de dimensões variáveis; escorregamento entre pedras; e, movimento de rotação das pedras da consola da estrutura. Na figura 3 está representada a geometria global do Arco-Cruzeiro e a localização das principais patologias diagnosticadas.

Fig 3 – Localização das principais patologias verificadas no Arco-Cruzeiro.

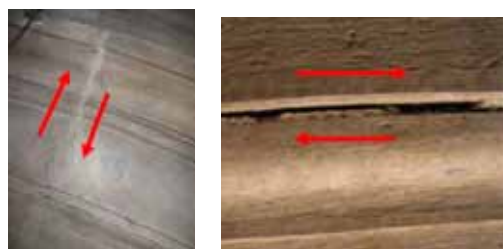
O escorregamento entre pedras consecutivas do Arco-Cruzeiro foi observado sobretudo em zonas em que existe abertura de juntas e movimentos verticais das pedras (ver figura 6). Devido a estes movimentos de escorregamento verificou-se um abatimento do Arco por descompressão que levaram a aberturas

significativas das juntas de alvenaria do tímpano e a pequenos deslocamentos e rotações nas pedras da consola.

Fig 6 – Escorregamento entre pedras do arco

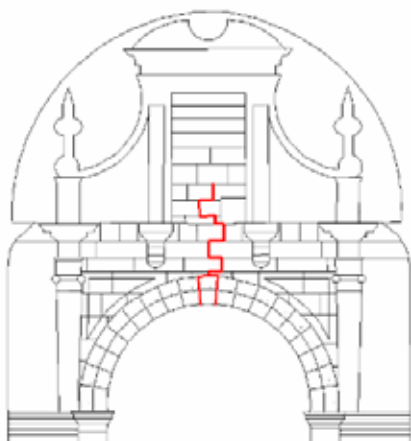
A partir da identificação e localização dos principais danos na zona do Arco e do tímpano, é possível traçar de forma quase inequívoca o “caminho crítico”, correspondente à zona de fragilização do Arco-Cruzeiro, cuja representação é feita na figura 7. O caminho traçado percorre toda a zona do tímpano, passando depois pelas várias fiadas de pedras, nomeadamente pelas pedras centrais que se encontrem imediatamente abaixo deste, terminando no arco exterior.

Fig 7 – Fragilização do Arco-Cruzeiro: “caminho crítico”

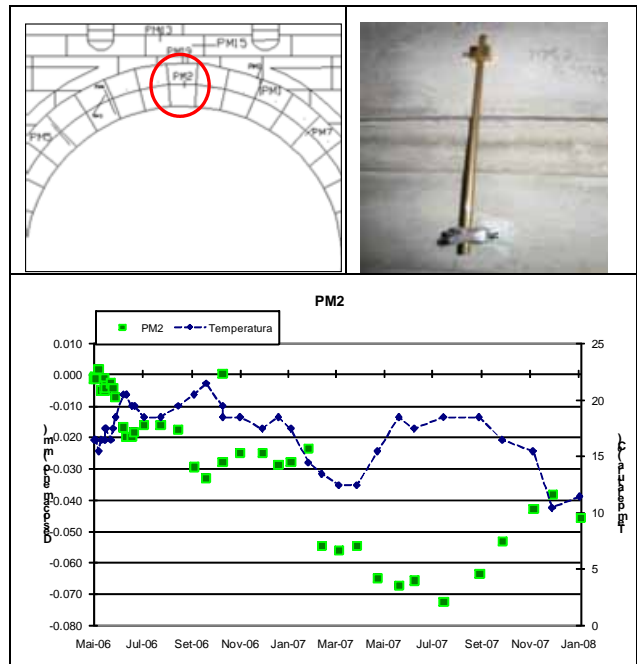
O ponto PM2 (ver figura 10), que corresponde ao controlo da deformação no

topo do arco, apresenta uma tendência clara de abertura de junta entre arcos.

Fig 10 – Ponto de monitorização PM2

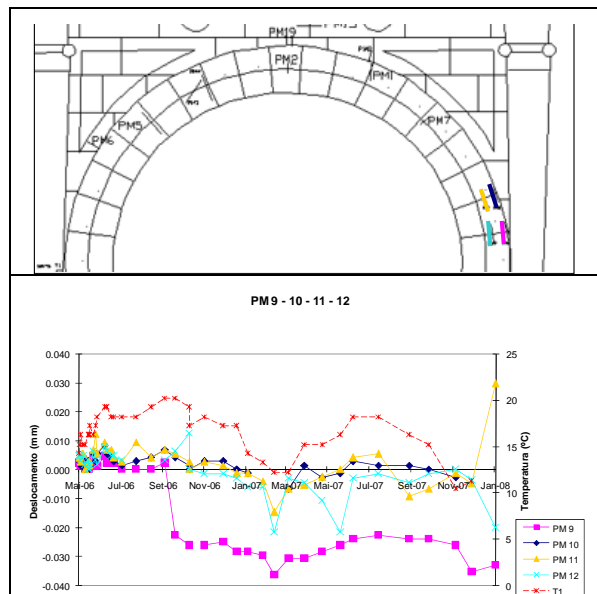
Na figura 11 são apresentadas as deformações medidas na zona de arranque do arco, correspondentes a deformações cíclicas reversíveis, com excepção dos deslocamentos medidos no sensor PM9.

Fig 11 – Ponto de monitorização PM8, PM10, PM11 e PM12

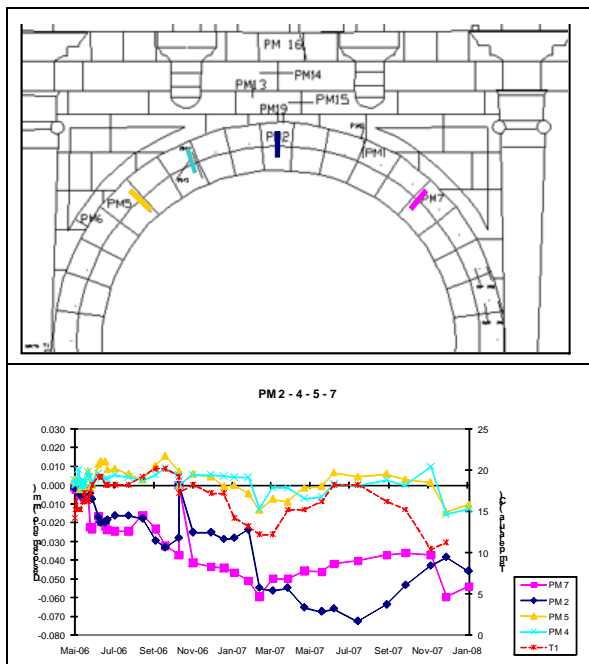
Na figura 12 pode observar-se a evolução do movimento relativo entre arcos, que manifesta deformações

irreversíveis, particularmente no lado direito do arco.

Fig 12 – Ponto de monitorização PM2, PM4, PM5 e PM12

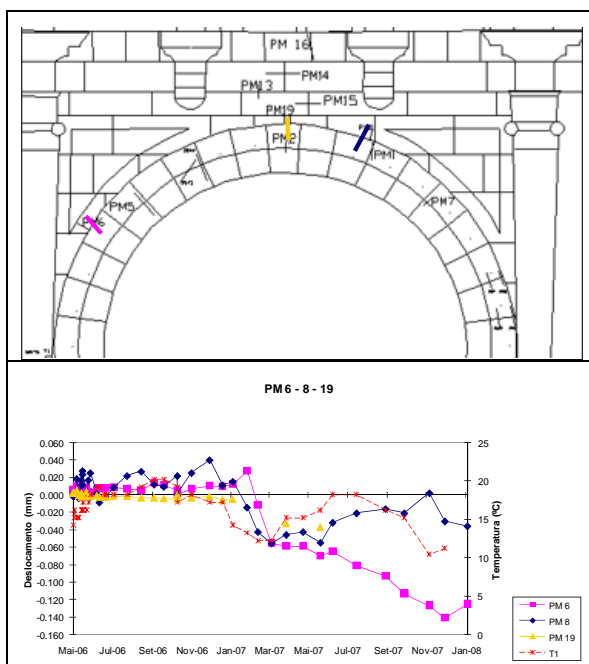
Na figura 13 observa-se o movimento relativo entre o arco de extradorso e a parede. As deformações intensificaram-se a partir de Janeiro de 2007.

Fig 13 – Ponto de monitorização PM6, PM8, PM19

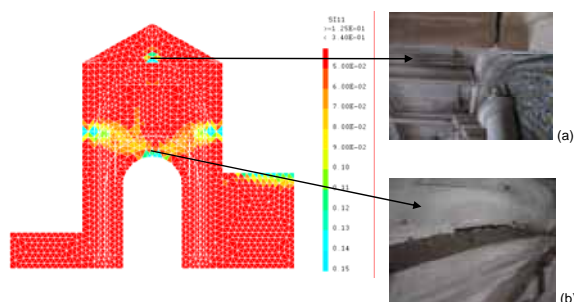
Na figura 17 são confrontados os danos observados com os resultados da análise numérica em termos de tensões principais máximas  $\sigma_1$  positivas. Como se pode observar, o efeito do peso próprio da estrutura faz aparecer tracções em zonas localizadas que ultrapassam o limite de resistência do material e, portanto, justificam o aparecimento de fissuras observadas.

Fig 17 – Confronto dos resultados obtidos com o modelo numérico e os danos observados
