Execução de Estacas – Caso Prático

Dissertação apresentada à Universidade de Aveiro para cumprimento dos requisitos necessários à obtenção do grau de Mestre em Engenharia Civil, realizada sob a orientação Científica do Professor Doutor José Claudino de Pinho Cardoso, Professor Associado do Departamento de Engenharia Civil da Universidade de Aveiro.

O presente trabalho resulta do acompanhamento efectuado durante a execução das fundações indirectas da Escola Superior de Saúde da Universidade de Aveiro, por meio de estacas executadas com trado contínuo.

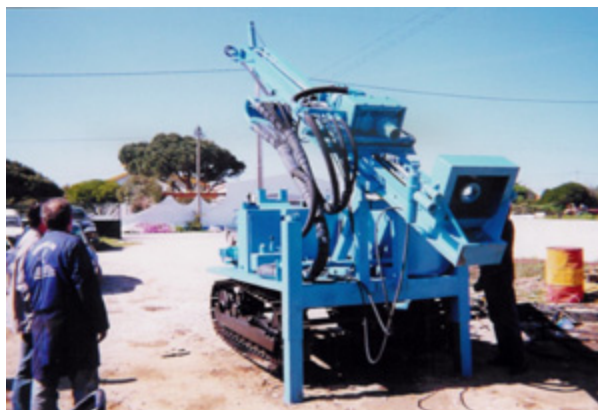
Para a prospecção geotécnica a empresa utilizou, na furação, uma máquina SMA 630 – fabrico nacional (Figura 1) equipada com trados ocos de 230 mm de diâmetro exterior e 86 mm de diâmetro interno. No interior dos trados realizam-se os ensaios SPT (Standard Penetration Test). Estes ensaios de penetração dinâmica normalizada foram realizados utilizando o amostrador de Terzaghi, anotando-se o número de pancadas para a cravação de 15+15+15cm, correspondendo os últimos 30 cm ao valor do ensaio SPT (N_{SPT}).

Figura 1. Perfuradora de fabrico nacional SMA 630

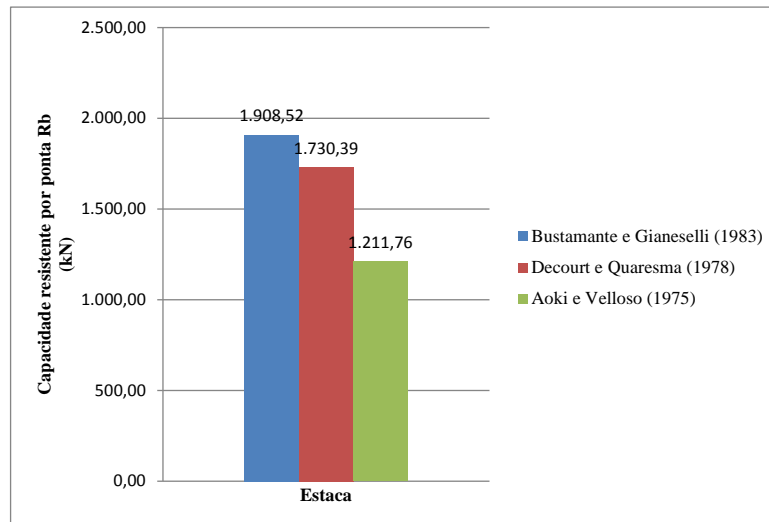
Da observação da Tabela 14 e da Figura 3, verifica-se que a capacidade resistente por ponta é mais elevada quando determinada pelo método de Bustamante e Gianceselli (1983) e mais reduzida quando determinada pelo método de Aoki e Velloso (1975).

Figura 3. Visualização gráfica dos valores da capacidade resistente por ponta Rb

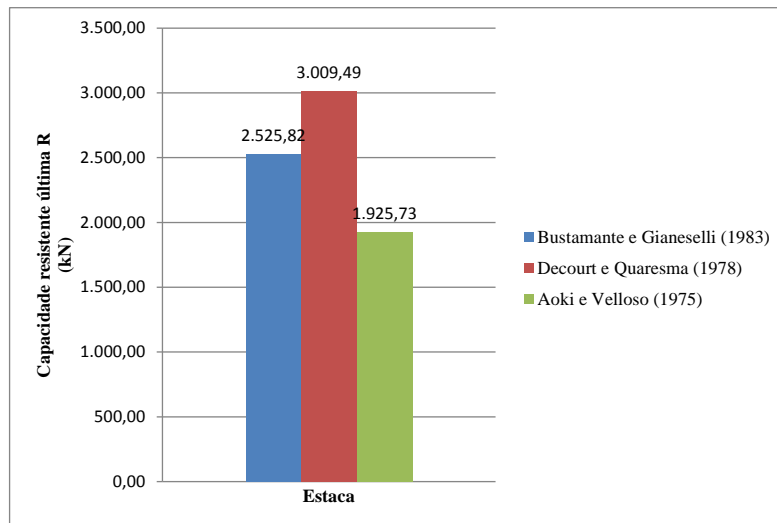
A análise da Figura 5, permite verificar que o método de Decourt e Quaresma (1978) conduz ao valor mais elevado da capacidade resistente última da estaca e que o método de Aoki e Velloso (1975) conduz ao valor mais reduzido.

Figura 5. Visualização gráfica dos valores da capacidade resistente última R

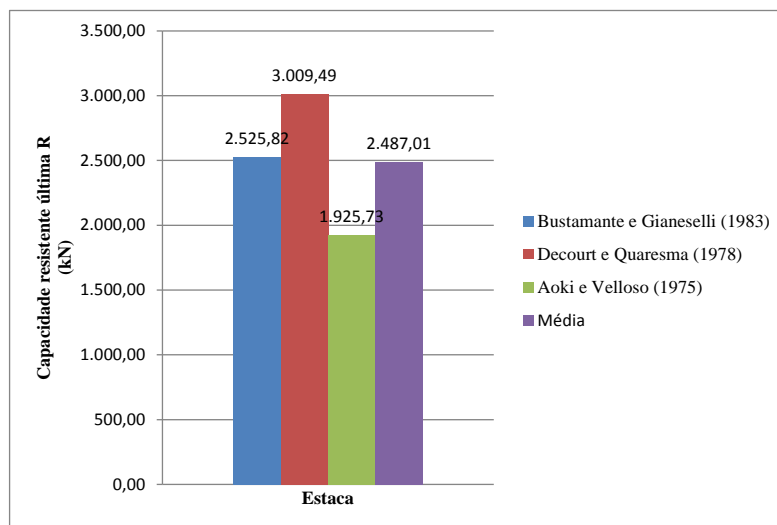
Considerando os resultados obtidos pelos 3 métodos, a média da capacidade resistente última é de 2.487,01 kN. Tomando assim este valor médio como referência, analisando a Figura 6 verifica-se que o valor da capacidade resistente última que mais se aproxima é o obtido através do método de Bustamante e Ganeselli (1983).

Figura 6. Visualização gráfica dos valores da capacidade resistente última R e respectiva média

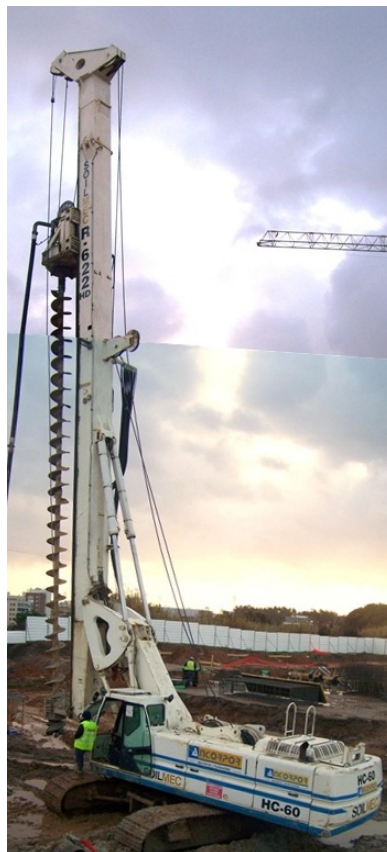
Utilizado um equipamento de furação à rotação, preparado para a utilização de um trado de hélice contínuo que é introduzido no terreno de uma só vez, com a saída do material escavado à superfície do solo (efeito de parafuso de Arquimedes) e respectiva broca, com as dimensões (comprimento e diâmetro) adequadas às dimensões das estacas (\varnothing 600 mm) a executar (Figura 7 e Figura 8) e adaptado às características do terreno.

Figura 7. Equipamento de furação Modelo HC 60

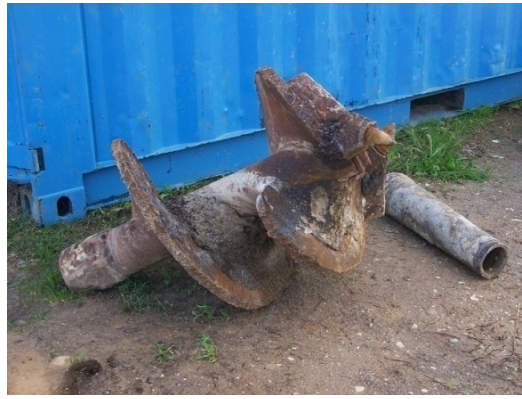
Figura 8. Broca de furação (\varnothing 600 mm)

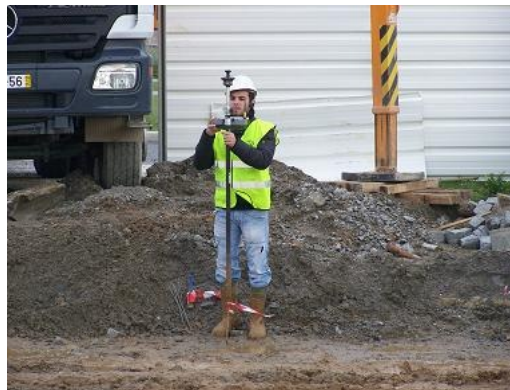
Com o recurso a serviços de topografia (Figura 9) é efectuada a materialização, no terreno, da localização da estaca (Figura 10).

Figura 9. Implantação das estacas com recurso a serviços de topografia

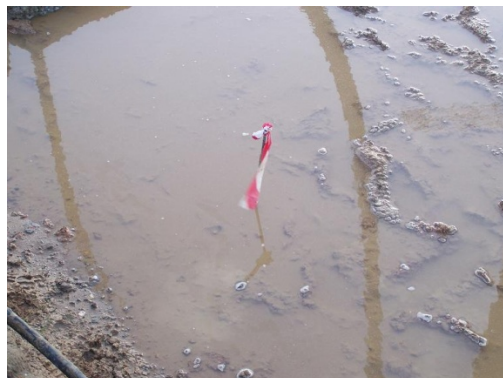
Figura 10. Localização da estaca

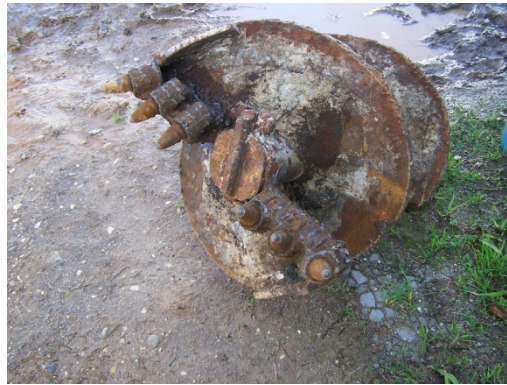
Mobilizado o equipamento, antes de se iniciar a furação, é necessário obturar o fuste do trado, uma vez que este é oco. Esta operação é efectuada na broca do trado, recorrendo-se ao fecho de uma tampa (Figura 11). Evita-se assim, a entrada de detritos resultantes da furação no interior do fuste do trado.

Figura 11. Pormenor da tampa de obturação localizada na broca

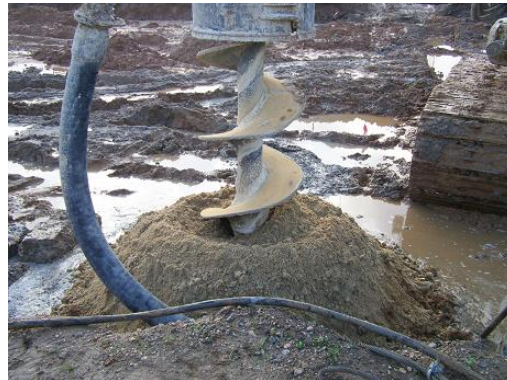
Dá-se início à furação, até à profundidade de projecto, expelindo parte do solo durante esta operação (Figura 12).

Figura 12. Início da furação do terreno

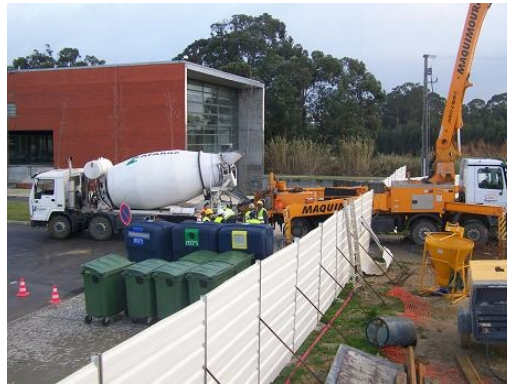
Atingida a cota de projecto, com o trado no interior do furo (serve de certa forma como elemento de contenção das paredes da estaca), dá-se início à betonagem com recurso a auto bomba (Figura 13).

Figura 13. Equipamentos de fornecimento e de bombagem do betão

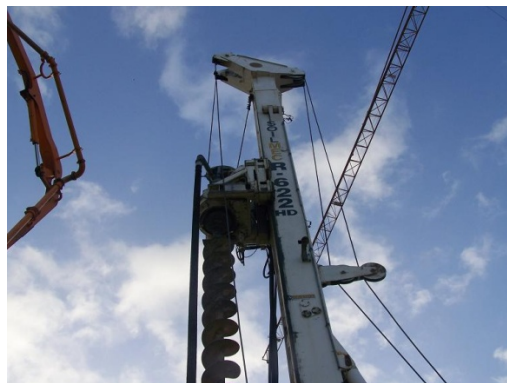
O betão é injectado pelo topo da coluna central do trado (Figura 14). O obturador, localizado na broca, é aberto por pressão, assim que se verifica a injeção do betão.

Figura 14. Pormenor do ponto de entrada do betão no topo do trado

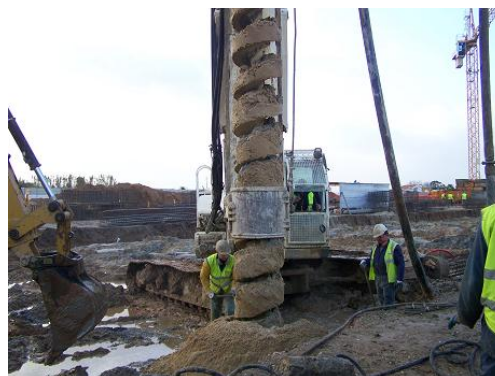
Gradualmente remove-se o trado, para que o betão preencha o vazio deixado pela remoção das terras até a extracção total do trado (Figura 15). Este processo deve ser efectuado lentamente, para que o betão preencha o vazio e acompanhe a subida do trado, para manter o fuste da estaca homogéneo e sempre com a mesma secção.

Figura 15. Remoção do trado

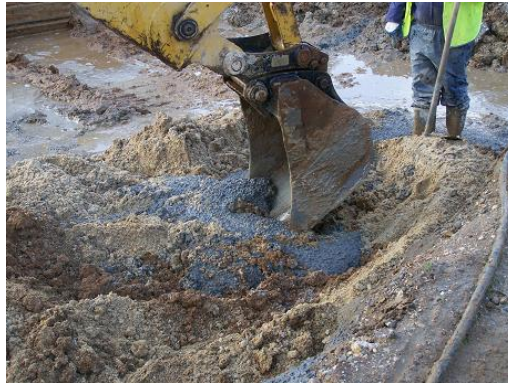
Após a betonagem da estaca até à cota inicial, e antes da introdução da armadura, procede-se à limpeza da cabeça da estaca, removendo-se detritos resultantes da furação e da camada de betão contaminada com solos (Figura 16).

Figura 16. Remoção de detritos na cabeça da estaca

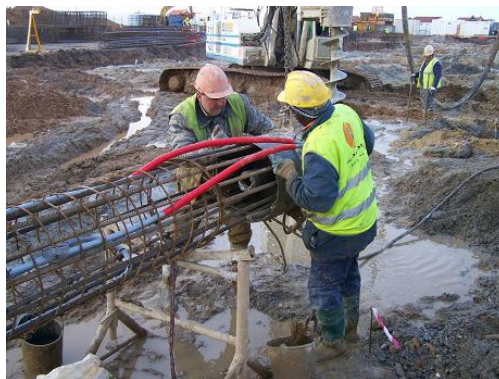
Enquanto decorre esta operação, é aplicado o vibro-punçor na armadura (Figura 17), previamente dotada de espaçadores (Figura 18).

Figura 17. Introdução do vibro-punçor na cabeça da estaca

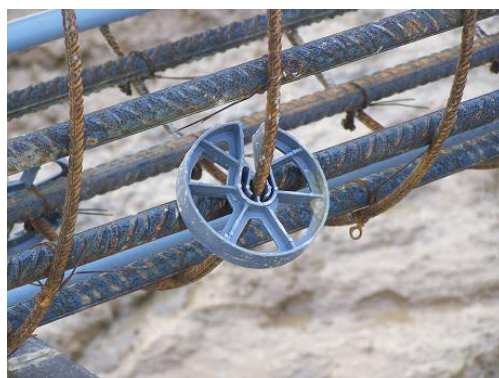
Figura 18. Armadura com os espaçadores

Os espaçadores têm por função garantir o correcto recobrimento das armaduras, e assegurar não só a necessária protecção contra a corrosão mas também a eficiente transmissão das forças entre as armaduras e o betão³.

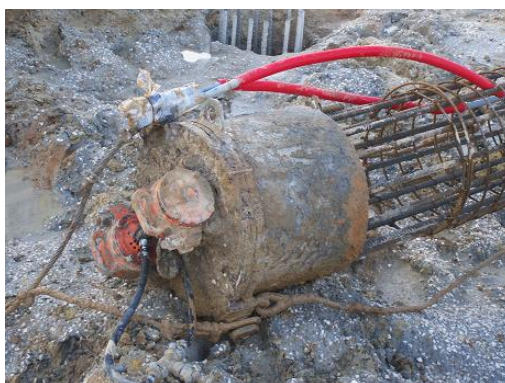
A utilidade do vibro-punçor é auxiliar a introdução da armadura, que deve estar bem solidarizada ao mesmo (Figura 19) e ter uma rigidez razoável, capaz de penetrar no furo preenchido de betão sem alterações estruturais.

Figura 19. Outra perspectiva do vibro-punçor

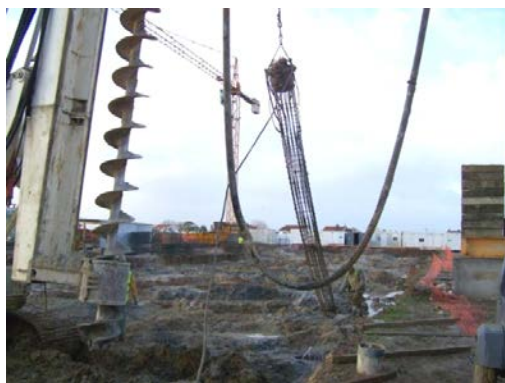
Após a aplicação do vibro-punçor na armadura, esta é suspensa pelo equipamento de furação (Figura 20), verticalizada e posteriormente introduzida na estaca com o auxílio do vibro-punçor, tirando partido do seu peso próprio e com a colaboração imprescindível dos trabalhadores (Figura 21 e Figura 22).

Figura 20. Elevação da armadura recorrendo ao equipamento de furação

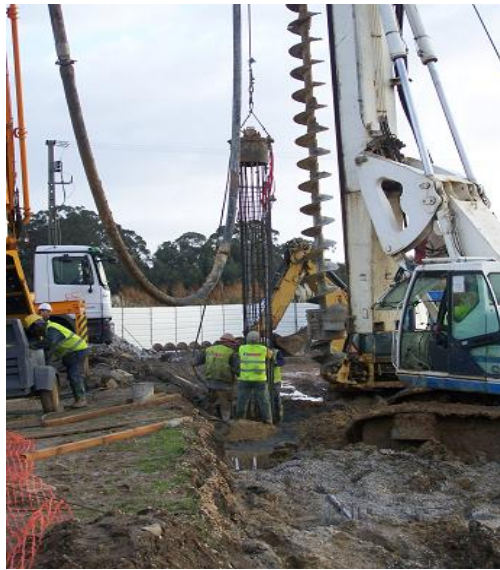
Figura 21. Verticalização e introdução da armadura no interior da estaca

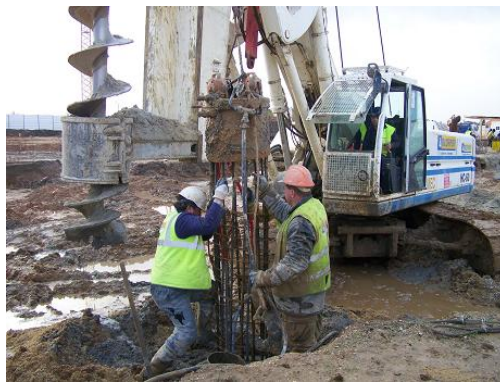
Figura 22. Introdução da armadura na estaca

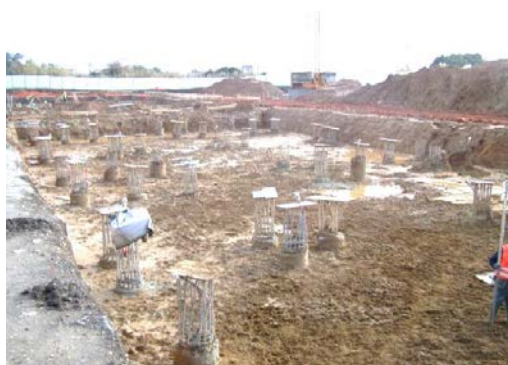
Após a execução das estacas e rebaixamento da plataforma de trabalho até à cota de projecto, é necessária a demolição do betão até à cota inferior da sapata, de forma a deixar as armaduras da estaca à vista para serem incorporadas na sapata de fundação (Figura 23).

Figura 23. Estacas saneadas

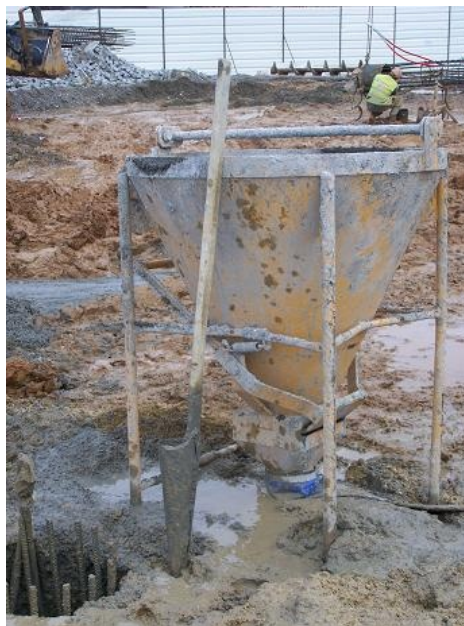
De forma a minimizar o tempo consumido nesta operação, e também com o objectivo de facilitar o trabalho, recorrendo a um utensílio manual (Figura 24), imediatamente após a betonagem das estacas e antes do endurecimento do betão, executa-se a remoção do betão em excesso (Figura 25), recolhido no balde é usado como betão de limpeza em outro local da empreitada (Figura 26).

Figura 24. Ferramenta manual de recolha de betão

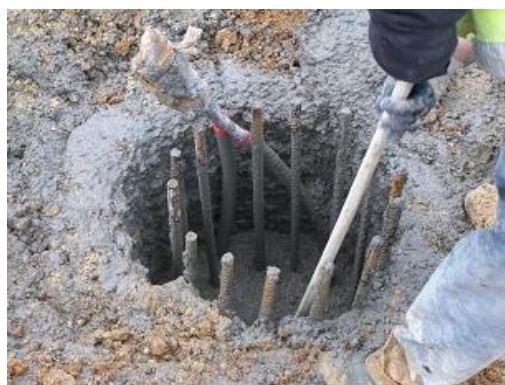
Figura 25. Remoção de betão em excesso

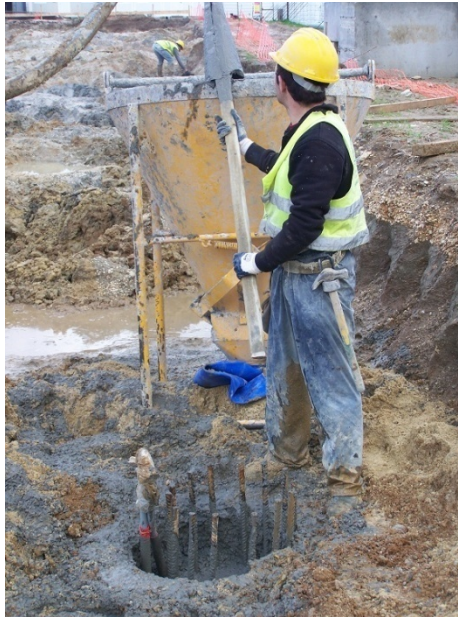
Figura 26. Recolha para aproveitamento em betão de limpeza

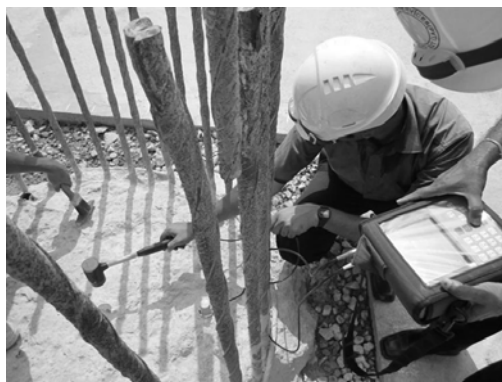
Segundo Maria de Lurdes Penteado e Jorge de Brito (2009) [10], o ensaio sónico baseia-se na característica de propagação de uma onda sónica de compressão induzida na cabeça da estaca por uma pancada de pequena intensidade (com um martelo de mão de peso inferior a 1 kg), que permite detectar eventuais descontinuidades na estrutura da estaca (fracturas), bem como a ocorrência de uma significativa diminuição de rigidez do

meio associada à diminuição acentuada do diâmetro da estaca, avaliando portanto a sua integridade (Figura 27).

Figura 27. Aplicação de pancada com martelo na cabeça da estaca

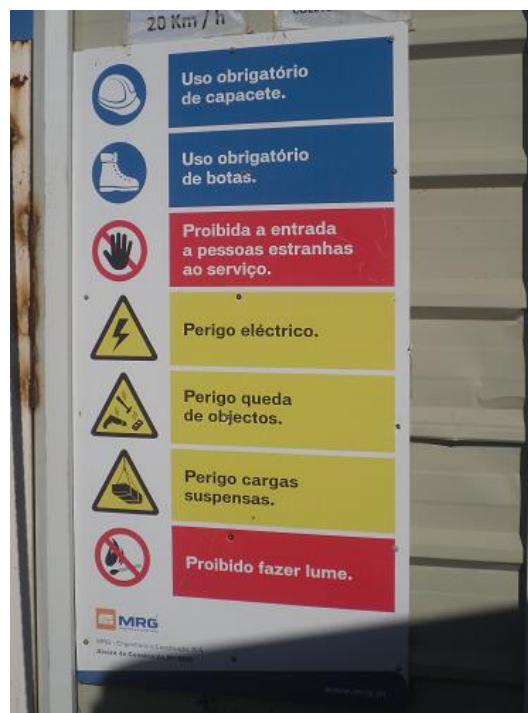
Figura 30. Sinalização de segurança

A área de intervenção da empreitada, encontrava-se delimitada por meio de painéis opacos com 2 metros de altura, evitando-se assim a entrada accidental de pessoas na zona dos trabalhos. Na entrada sinalização de perigo referente aos riscos inerentes à obra, e sinais de obrigatoriedade relativos à utilização de EPI's (Equipamentos de protecção individual), e proibição de entrada a pessoas estranhas à empreitada (Figura 30).

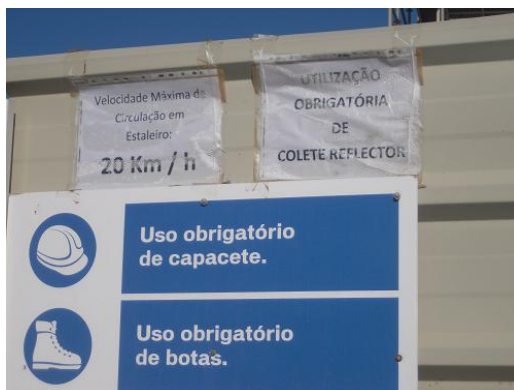
Figura 31. Complemento da sinalização de segurança

Em complemento indicação de limite de velocidade dentro do estaleiro (20 km/h) e obrigatoriedade de utilização de colector reflector (Figura 31).

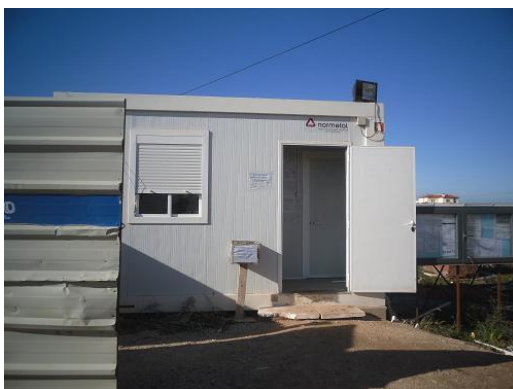
Figura 32. Controlo das entradas e saídas no estaleiro

À entrada, ponto de controlo de entradas e saídas no estaleiro, de forma a assegurar acesso reservado apenas a pessoas autorizadas.

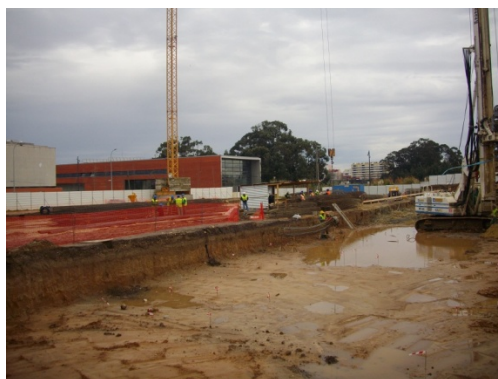
Figura 33. Delimitação de zonas de circulação pedonal
(Fonte: VHM Coordenação e Gestão de Projectos, SA)

Zonas de circulação pedonal sinalizadas e delimitadas com rede de polietileno cor-de-laranja de 1,20 m de altura (Figura 33), bem como as áreas já intervencionadas (Figura 34).

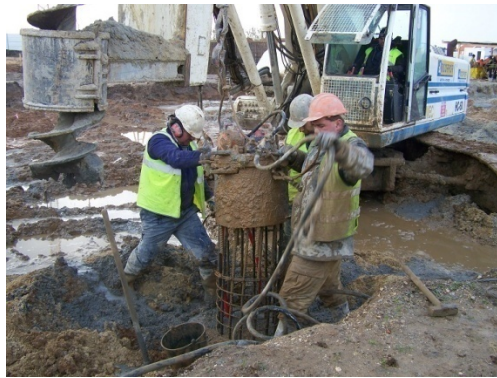
Figura 35. Trabalhadores com equipamentos de protecção individual (EPI)

Os trabalhadores sensibilizados e informados das medidas preventivas a adoptar antes de iniciarem os trabalhos. Dotados dos equipamentos de protecção individual (EPI), calçado de segurança (com palmilha e biqueira de aço), colete reflector, capacete, luvas (protecção das extremidades dos membros superiores) e protectores auriculares (Figura 35), tendo assinado para o efeito a Ficha de Distribuição de Equipamentos de Protecção Individual (Anexo 10)

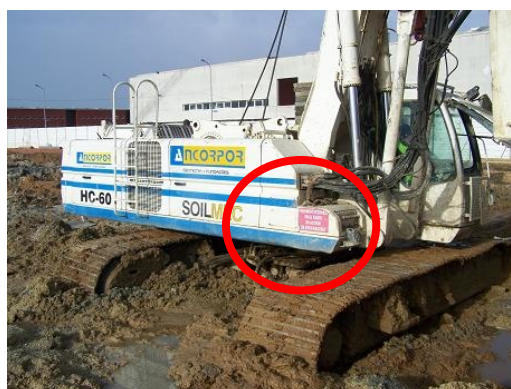
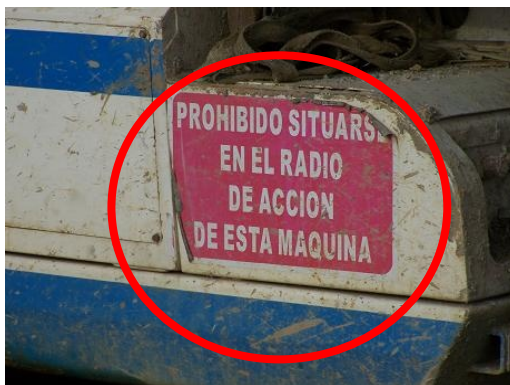
Figura 36. Sinalização de segurança

O equipamento de perfuração possuía aviso, devidamente visível e legível, no entanto em castelhano, alertando para a proibição de localização de trabalhadores no raio de acção da máquina (Figura 36 e Figura 37).

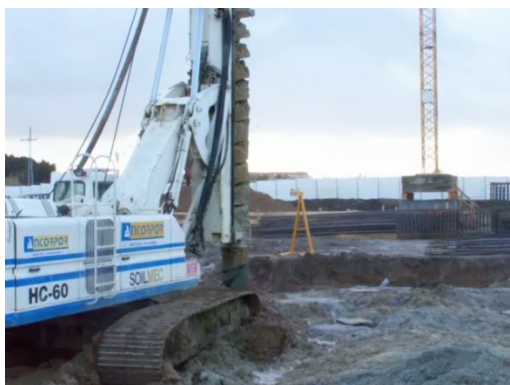
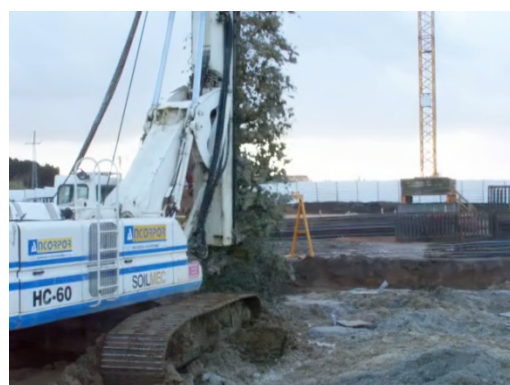
Figura 38. Rotação do equipamento

Relevante, durante o processo de furação do terreno, a preocupação dos trabalhadores em manterem distância de segurança ao equipamento na altura da rotação para descarga das terras do trado, evitando assim que alguém fosse colhido pela máquina (Figura 38 e Figura 39).

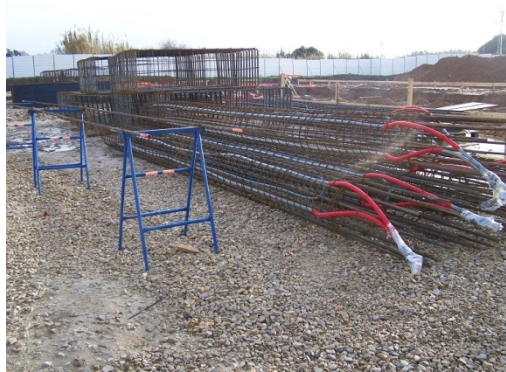
Figura 40. Local de montagem e armazenamento das armaduras das estacas

Destaque nesta actividade, a necessidade dos trabalhadores lidarem com as armaduras a introduzir no interior das estacas. Recolhidas do estaleiro de montagem e armazenamento (Figura 40), eram deslocadas para área próxima do local onde

decorriam os trabalhos de execução das estacas. Esta operação era realizada com o recurso a uma grua torre.

No desenrolar deste trabalho, o risco de perfurações provocadas pelo aço das armaduras e, ou, o esmagamento pelos cabos de aço da grua ou pela própria armadura, consultada a Tabela 15, é médio e alto respectivamente.

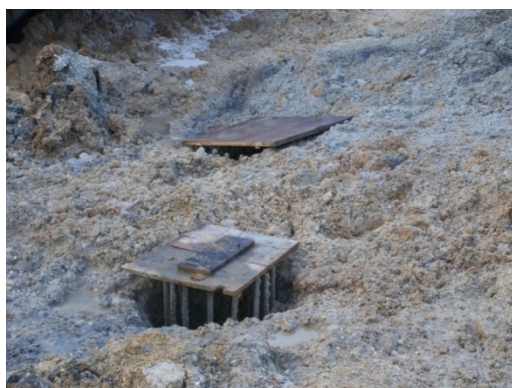
Após a execução das estacas, era colocada sobre a mesma um painel de contraplacado marítimo (Figura 42), salvaguardando assim quedas de trabalhadores.

Figura 42. Painel de contraplacado marítimo na cabeça da estaca

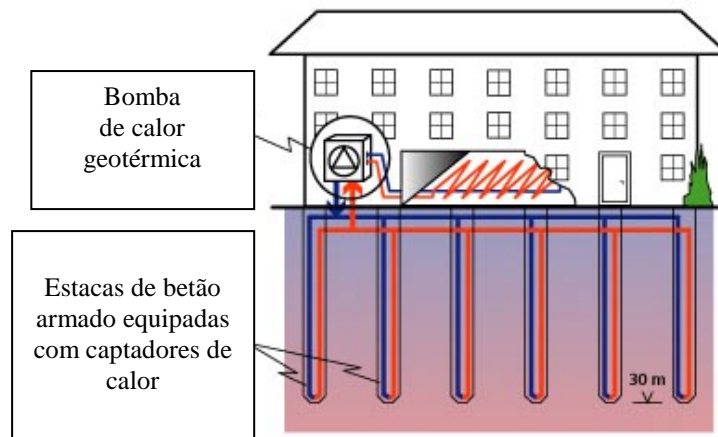
Figura 50. Sistema de estacas captadoras de energia geotérmica
(Fonte: *Infos-Géothermie n.º 1. Suisseénergie, 2001*)

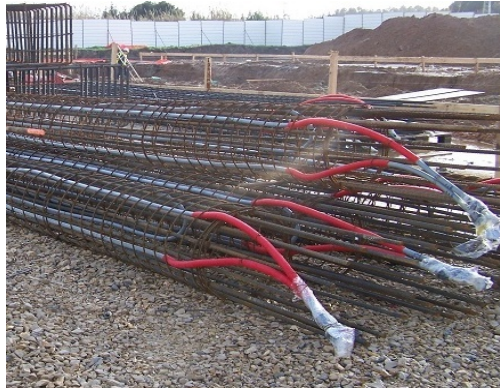
Nas armaduras de 158 estacas, foram introduzidos tubos condutores fabricados em PE-Xa com um diâmetro de 25 mm (Figura 53). Os tubos condutores de PE-Xa conferem maior resistência à corrosão e abrasão, em simultâneo permitem elevado desempenho

Figura 53. Armaduras dotadas de tubo PE-Xa

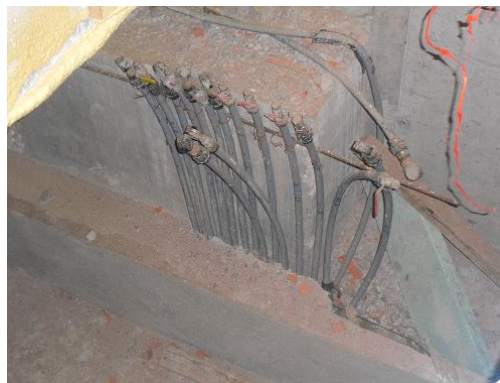
Figura 54. Ponto de chegada da tubagem

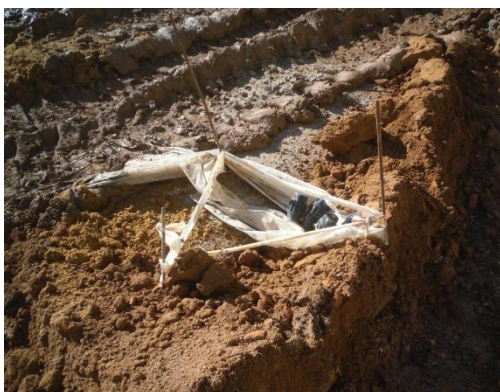
Figura 55. Captação a 150 m de profundidade
