**Comportamento higrotérmico e monitorização de
construções em adobe**

Dissertação apresentada à Universidade de Aveiro para cumprimento dos requisitos necessários à obtenção do grau de Mestre em Engenharia Civil realizada sob a orientação científica do Doutor Romeu da Silva Vicente, Professor Auxiliar e do Doutor Aníbal Guimarães da Costa, Professor Catedrático, do Departamento de Engenharia Civil da Universidade de Aveiro.

This dissertation approaches the topic of the hygrothermal behavior of adobe masonry constructions. It is presented the results of "in situ" monitoring of three adobe houses located in the city of Ílhavo, in order to evaluate and quantify the comfort conditions over a year and present compatible and intrusive strategies for thermal and energy rehabilitaion with these constructions.

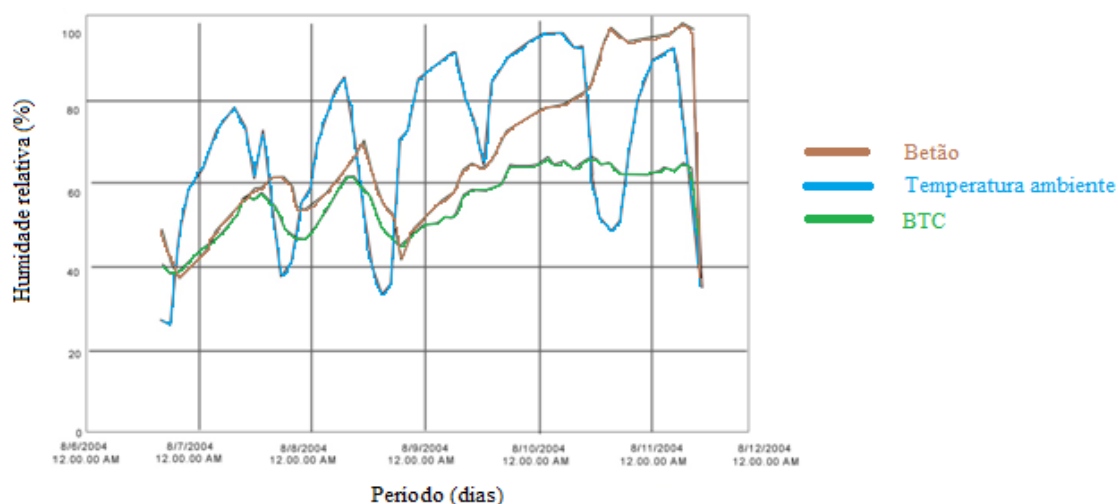
Figura 6: Gráfico de humidades registadas de 6 a 11 de Agosto de 2004 [28]

Quanto à humidade, notou-se um aumento significativo, durante o período quente e húmido de 9 a 11 de Agosto, chegando a valores de 90% de humidade relativa para 37,8°C, na célula construída por blocos de betão, atingindo quase o máximo de saturação. Em contraste, a humidade no módulo construído com BTC's chegou apenas aos 60% de humidade relativa.

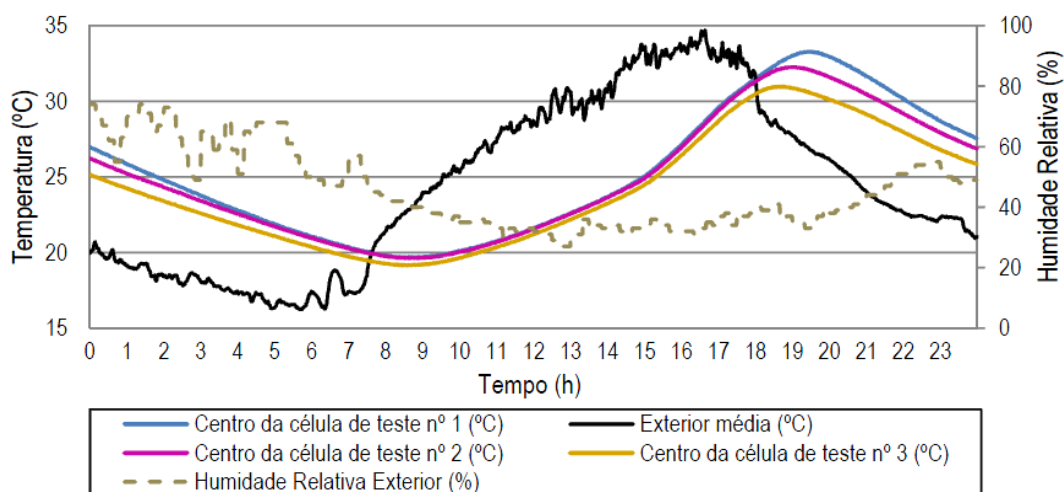
A título de exemplo, são apresentados na figura 10 os registos de temperatura e humidade relativa para as três células de teste, no dia 21 de Maio. Este foi um dia de grande exposição solar, sem incidência de ventos na direção das células de teste o que não favoreceu a convecção exterior. A amplitude térmica registada neste dia teve grande influência nos resultados do amortecimento. Em dias de grande amplitude térmica e elevada exposição solar, as células de teste demonstram bons níveis de amortecimento; já os dias que exibem alguma nebulosidade revelam-se prejudiciais para os amortecimentos [13].

Figura 10 - Temperaturas registadas nas três células de teste no dia 21 de Maio de 2010 [29]

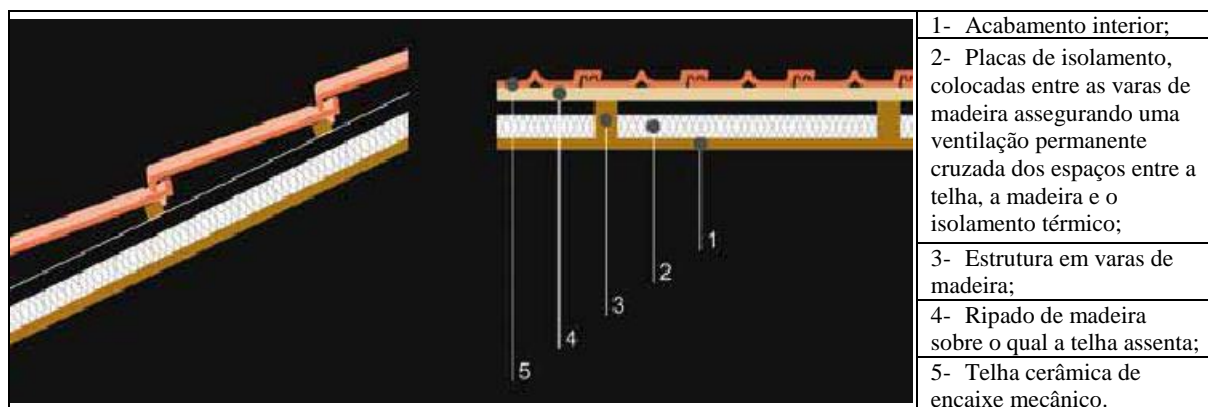
Figura 169 - Cobertura inclinada em telha cerâmica, assente em estrutura de madeira com desvão habitável e colocação de isolamento sob o revestimento descontínuo da cobertura
