**PEDRO PÔNCIO EDIFÍCIO PAÇOS DA JUNTA GERAL, ANGRA DO
HEROÍSMO – VULNERABILIDADE SÍSMICA E
REFORÇO ESTRUTURAL**

Dissertação apresentada à Universidade de Aveiro para cumprimento dos requisitos necessários à obtenção do grau de Mestre em Engenharia Civil, realizado sob a orientação científica do Professor Doutor Romeu da Silva Vicente, Professor Associado do Departamento de Engenharia Civil da Universidade de Aveiro e coorientação científica do Professor Doutor Hugo Rodrigues, Professor Adjunto do Instituto Politécnico de Leiria e do Doutor Tiago Miguel Ferreira, Investigador do Institute for Sustainability and Innovation in Structural Engineering (ISISE) do Departamento de Engenharia Civil da Universidade do Minho.

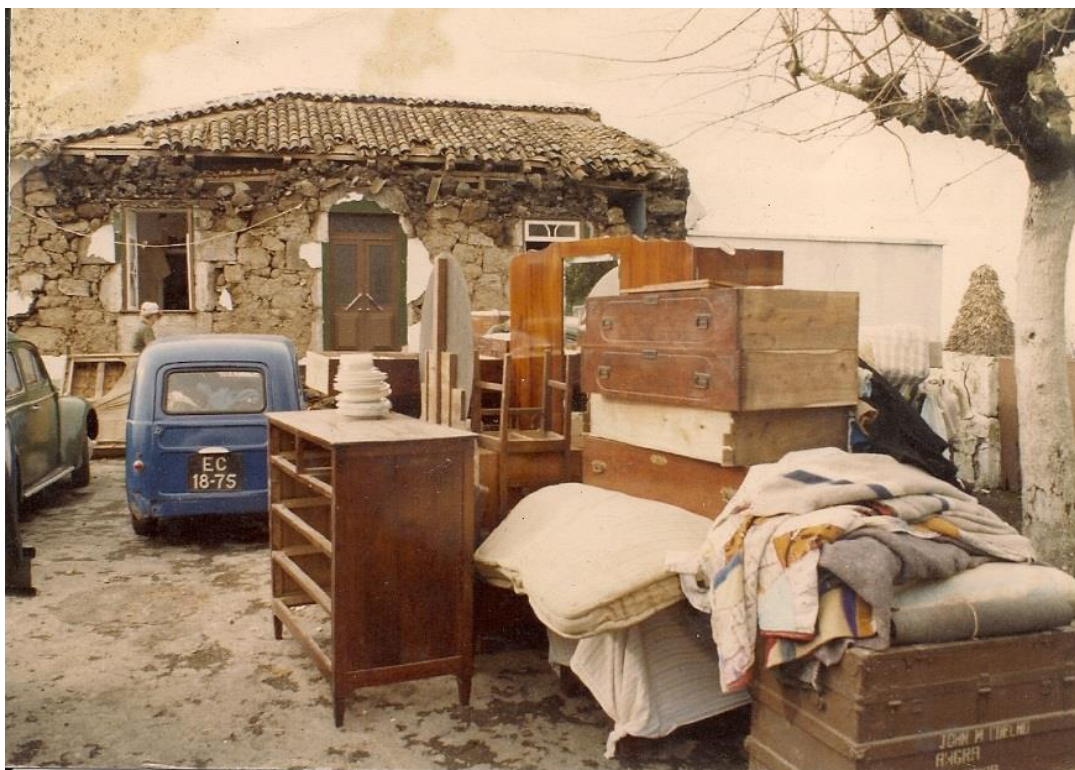
Figura 2.6 Casa do meu tio avô (Freguesia das Doze Ribeiras)

O tipo de construção caracterizava-se maioritariamente pelo tipo tradicional (Figura 2.6) constituída por pedra aparelhada de pequenas dimensões assentes em argamassas ligantes de fraca resistência. Uma das razões que terá contribuído para a grande extensão e multiplicidade dos danos ocorridos relacionou-se com a falta de conservação e manutenção ao longo do tempo, cuja fragilidade de alguns elementos estruturais se veio a manifestar durante este evento. Pode-se dizer, inclusive, que muita desta degradação foi ocasionada e acelerada pela ocorrência frequente de sismos de baixa intensidade (fenómeno recorrente no Arquipélago) [6].

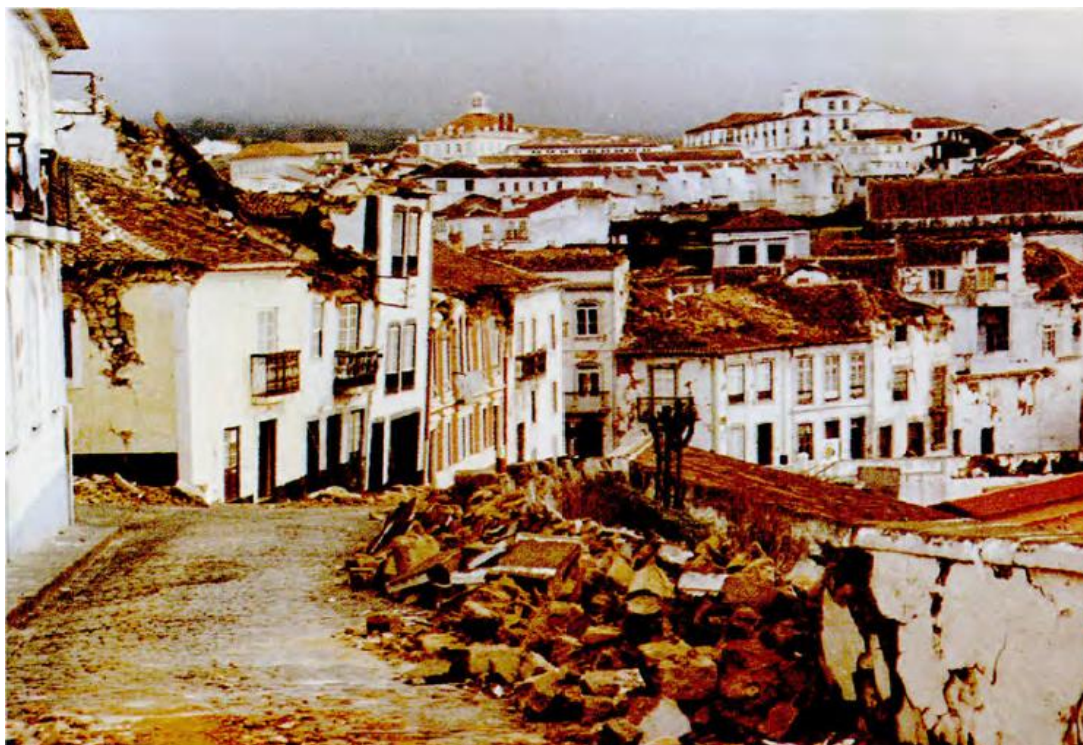
Figura 2.7 Danos nas construções ao longo da Rua da Rocha (Angra do Heroísmo) [6]

Através de observações *in situ* após o sismo [6], verificou-se que a gravidade dos danos neste tipo de construções aumentava de baixo para cima, em altura, com maior incidência nas paredes das construções de maior porte (Figuras 2.7 e 2.8). Observou-se igualmente que a maioria dos derrubamentos se verificaram em casas de pequeno porte, enquanto que nas construções maiores existiu maior incidência de desabamentos [6].

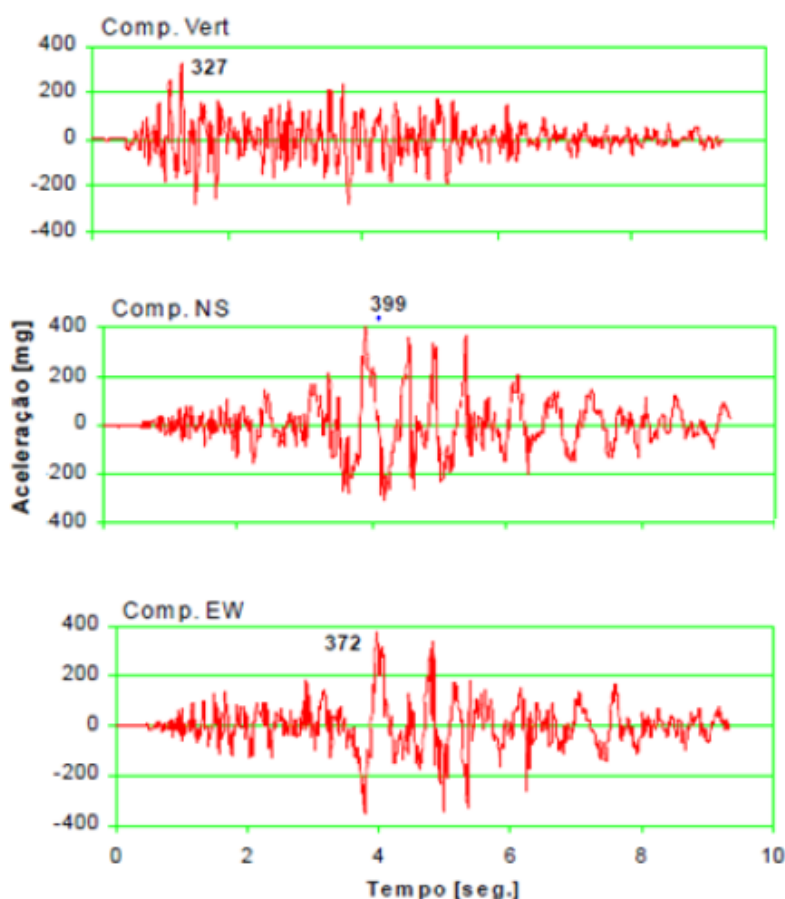
Figura 2.10 Acelerogramas do sismo de 1998 [2]

Na observação dos acelerogramas da Figura 2.10, tal como para o sismo de 1980, constata-se que as acelerações verticais se aproximaram das restantes componentes.

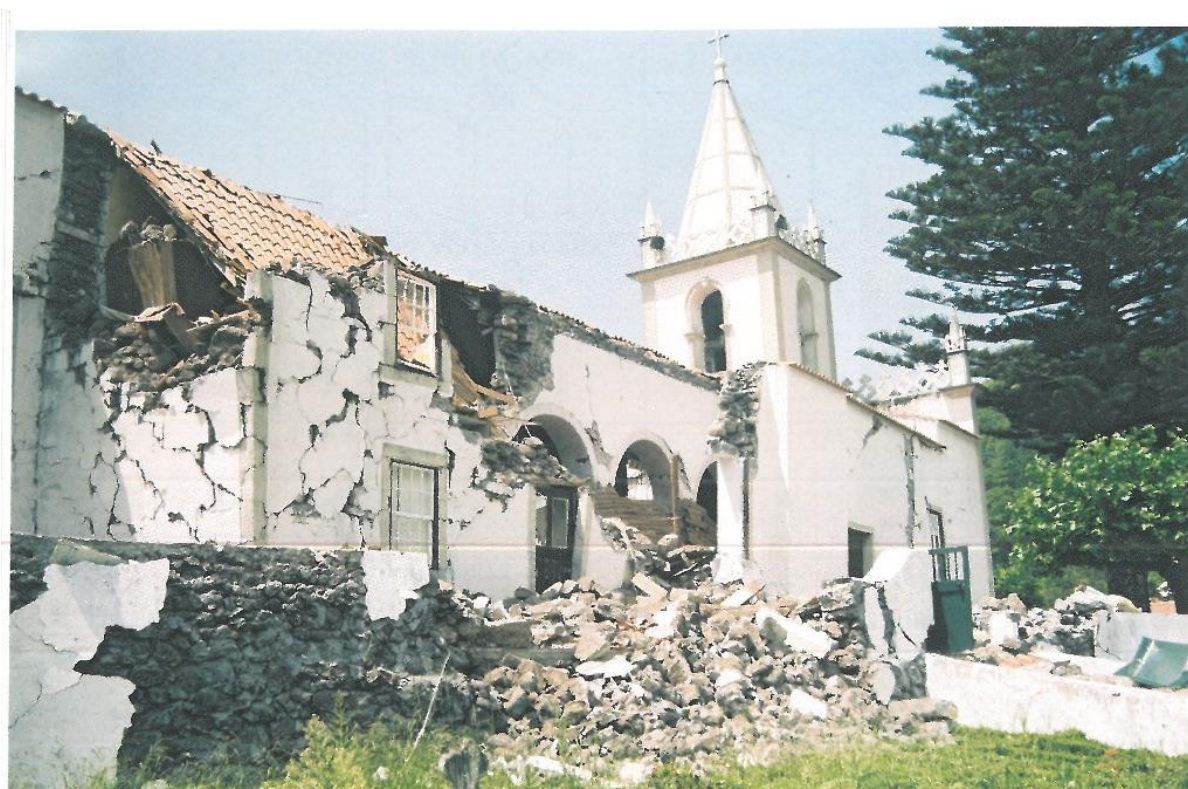
Figura 2.11 Igreja da Freguesia da Ribeirinha [2]

Tal como anteriormente referido, a freguesia da Ribeirinha, Horta, Ilha do Faial, foi a localidade onde foi sentida a maior intensidade, tendo 78% do parque habitacional ficado destruído ou parcialmente danificado (Figura 2.11). Verificaram-se igualmente movimentos de massa e recuos de arribas [2].

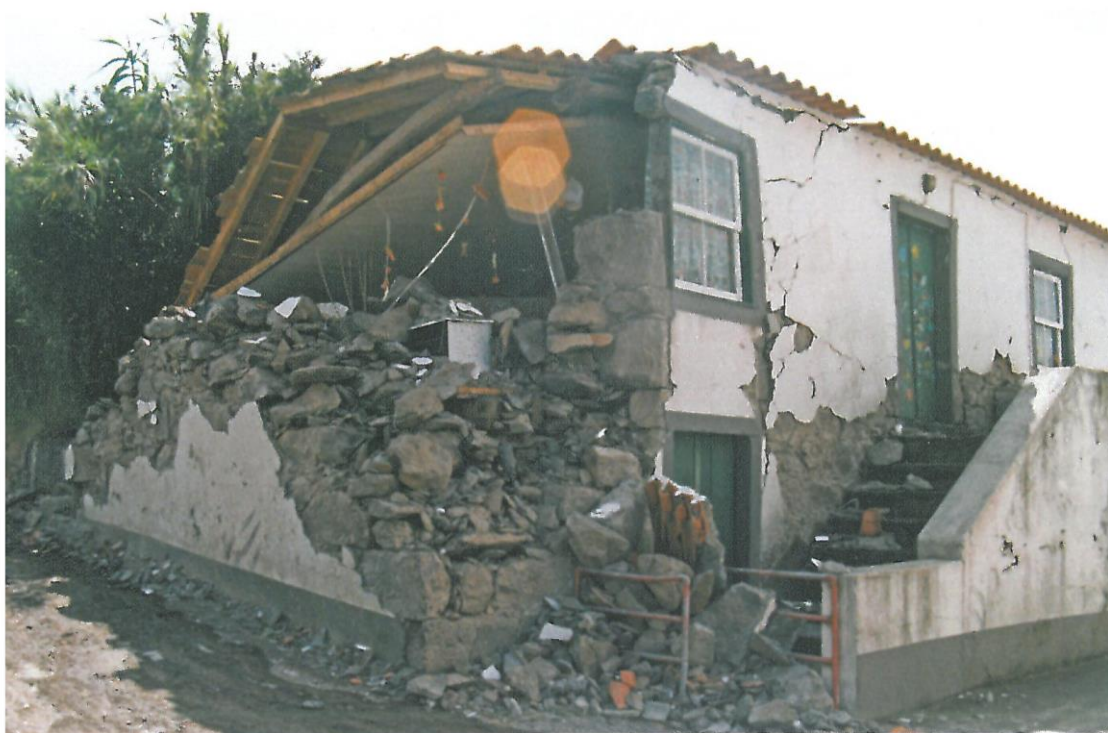
Figura 2.12 Colapso da parede de empena do Jardim de Infância de Salão [2]

A maioria dos edifícios afetados caracterizavam-se pelo tipo de construção antiga de pedra, revestidas com cal (Figuras 2.12 e 2.13), evidenciando poucas, disposição de reforços sísmicos. As estruturas em betão armado mais danificadas apresentavam fundações deficientes, embora na generalidade, para este tipo de construções, os danos tenham sido ligeiros [2].

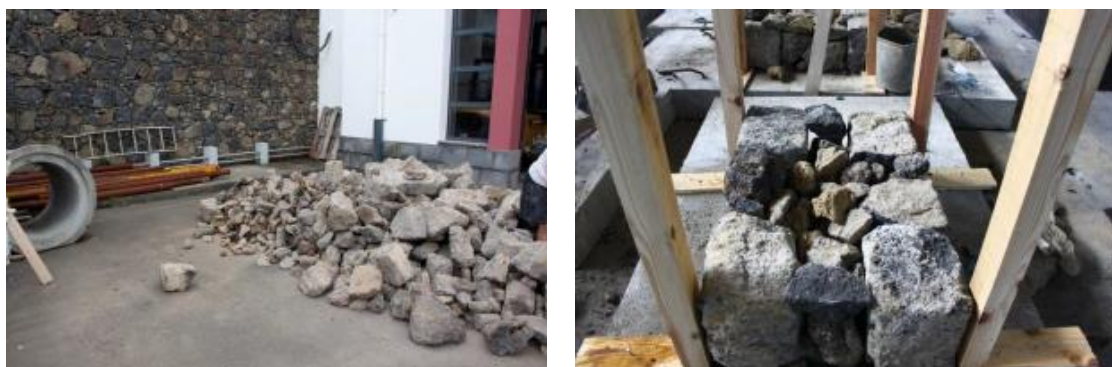
Figura 3.4 Pedras de basalto [18]

Na execução das paredes de alvenaria, escadas, varandas e arcos foi utilizado o basalto (Figura 3.4). Caracteriza-se como um material rijo, denso e resistente à meteorização. Devido a estas características torna-se difícil de trabalhar, apresentando uma textura compacta. Já na execução de cantarias foram utilizados andesitos e traquitos facilmente trabalháveis. Possuem uma cor cinzenta, sendo mais suscetíveis à meteorização e necessitando de uma manutenção periódica de proteção.

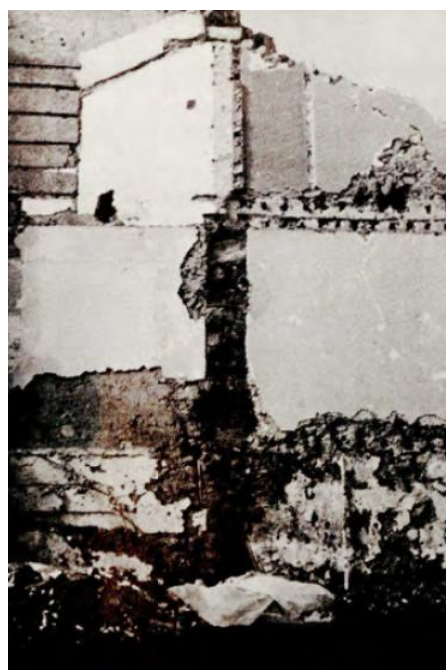
a) Parede de pedra argamassada

As argamassas foram utilizadas no assentamento da alvenaria, camadas de regularização e rebocos (Figura 3.5). Obtinham-se através das misturas de “barro” (ligante proveniente de jazidas existentes nas zonas rurais ou do pó de detrito), areia-da-terra e água, amassadas com os pés ou por juntas de bois. Ainda que não confirmado para o presente caso, em revestimentos eram por vezes adicionados pelos de vaca, de beijo de vaca, de crinas, e mesmo de cabelo.

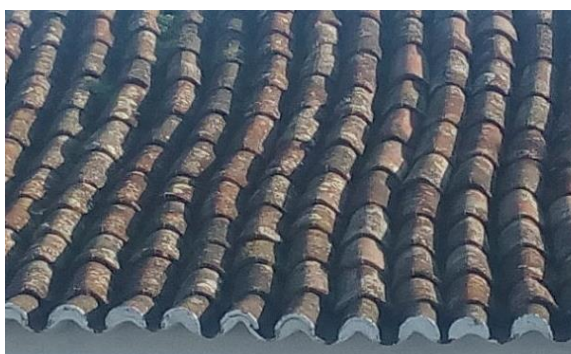
a) Telha regional

Originalmente foi utilizada a telha regional (Figura 3.6 a), em canudo, constituída por “barro” e materiais pomíticos, muito porosos, tornando-se muito frágil quando encharcada. A sua geometria e material tornavam o telhado mais adaptável ao empeno da madeira da estrutura da cobertura, conferindo-lhe ainda características de maior conforto térmico. Atualmente, após obras de reparação com data desconhecida, foi aplicada telha lusa (Figura 3.6 b).

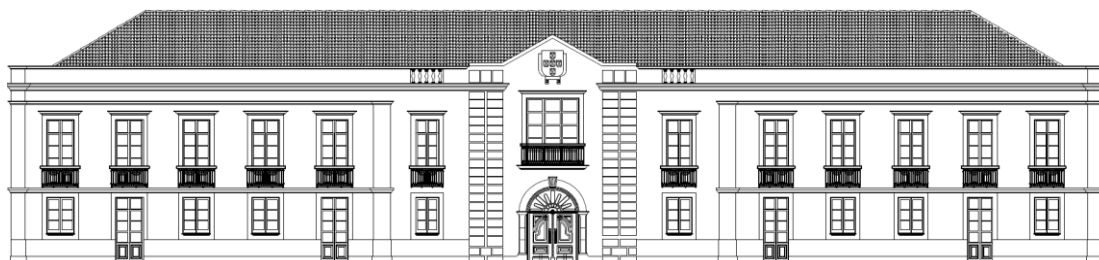
Figura 3.7 Alçado nascente (fachada principal) – edifício original

Em termos de configuração em planta este edifício de dois pisos possui uma geometria retangular, com seu maior lado sobre a direção N-S (Figura 3.8), estando as fachadas principal (Figura 3.7) e tardoz, a nascente e poente, respetivamente.

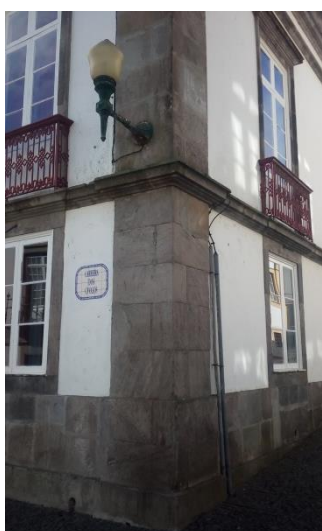
a) Cunhais

Na ligação entre paredes foram utilizadas pedras aparelhadas de maior densidade. As mesmas possuem uma forma paralelepípedica ou, alternativamente, uma forma “rebadilhada” na extremidade em contacto com a restante parede. No presente caso de estudo os cunhais possuem igualmente uma função decorativa (Figura 3.9 a).

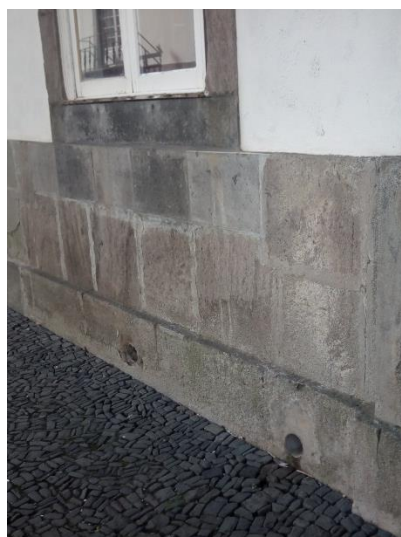
b) Aparelhamento regular

As paredes exteriores são constituídas por alvenaria de boa qualidade (Figura 3.9 b), construída com pedra aparelhada regular, possivelmente com alternância de corredores ou ajudas, colocadas paralelamente à parede, e de travessões perpendiculares à mesma. Em algumas zonas mais próximas ao apoio da cobertura detetam-se zonas de pedra e de aparelhamento mais pobre. Conforme se observou nas Figuras 3.2 e 3.3, as paredes de fachada apresentam uma grande percentagem de aberturas, asseguradas por vergas. No átrio principal do edifício para acesso ao piso superior, existem escadas cujas características construtivas não foram confirmadas, julgando-se, no entanto, serem constituídas de pedra.

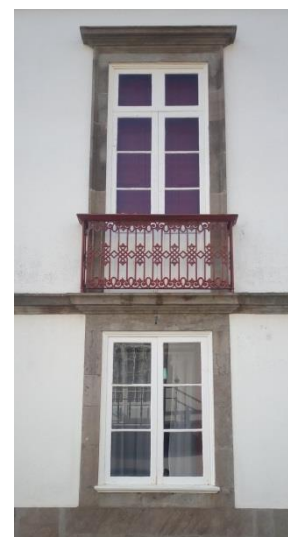
c) Vãos

Visando uma melhor distribuição de esforços nas aberturas das paredes, foram dispostos alguns elementos estruturais, tais como, as vergas, ombreiras e peitoris (Figura 3.6 c). De acordo com a construção tradicional existiam vários tipos de vergas: retas, curvas, simples ou duplas. Apenas se confirmou a sua forma, sendo na generalidade retas, com algumas curvas nos arcos das entradas principais.

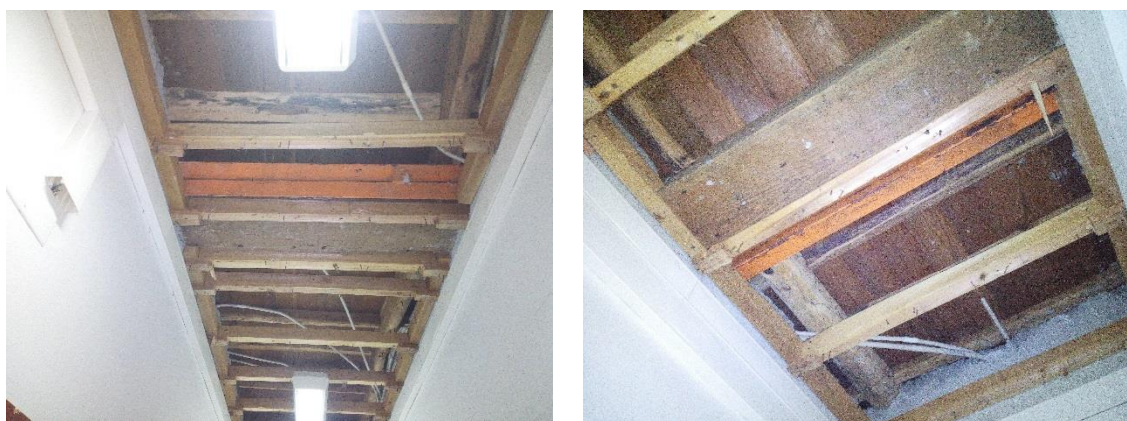
Figura 3.11 Estrutura do pavimento – edifício original (ala norte)

A estrutura dos pavimentos (Figura 3.11) foi executada com troncos, espaçados de 2 m, encastrando nas paredes aproximadamente 25 cm. Sobre estes apoiam barrotes, que, por sua vez, suportam o sobrado.

Com a aproximação de futuras obras de remodelação no edifício, caso de estudo, e de forma a planear o projeto das mesmas, a entidade gestora decidiu remover somente os tetos falsos da ala norte do edifício original (Figura 3.11). Deste modo foi possível identificar alguns tipos de madeira empregues, quer ao nível do piso (único), quer ao nível da cobertura (visitável). Identificaram-se algumas madeiras locais, a acácia e cedro-do-mato, tendo-se identificado nos troncos do piso (ala norte), um tipo de madeira utilizado na construção naval, cuja designação se desconhece, que possui adição de alcatrão. Este tipo de material foi ainda utilizado em janelas e portas.

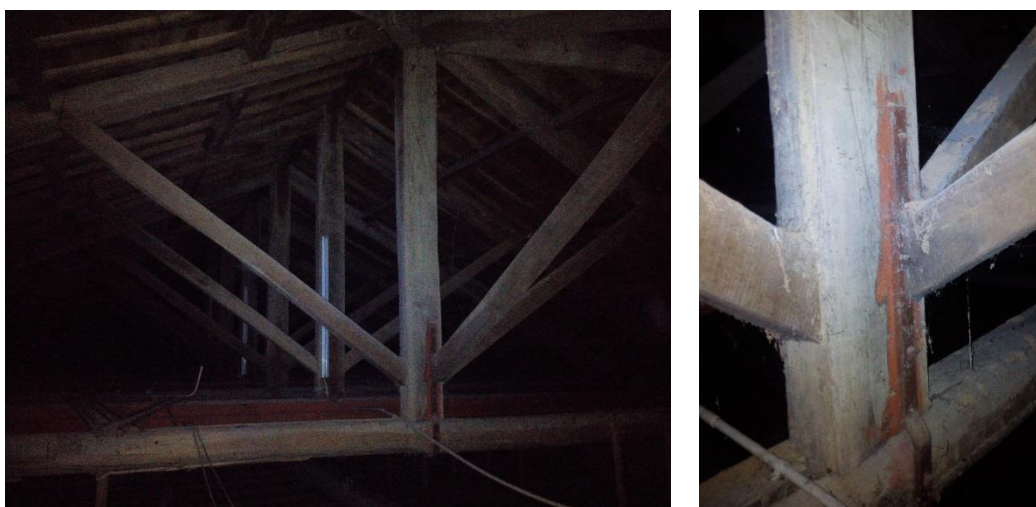
Figura 3.12 Estrutura da cobertura – edifício original

As asnas que as compõem (Figura 3.12) são do tipo simples, constituídas por duas pernas, uma linha (troncos), um pendural e duas escoras, com dimensões de 25x12, 20x20, 25x12 e 12x8 cm, respetivamente, fixadas por elementos metálicos. Dispõem-se espaçadas de 2,5 m, estando as suas extremidades embebidas na cimalha. Sobre estes elementos apoiam-se o sobrado, sob barrotes de 10x7 cm, espaçados de 30 cm, e a telha. A cimalha sofreu algumas alterações em relação à sua versão original, com as obras que se descreverão na secção seguinte, através da introdução de um lintel de coroamento em betão pré-fabricado e pré-esforçado, elementos para pré-esforço em alvenaria e tirantes em aço. Estes últimos, que serão abordados na Secção 3.4 com mais detalhe, apresentam-se dispostos horizontalmente, apoiando as suas extremidades no bordo superior (cimalha) das paredes periféricas opostas, seguindo o mesmo alinhamento das linhas das asnas (Figura 3.16).

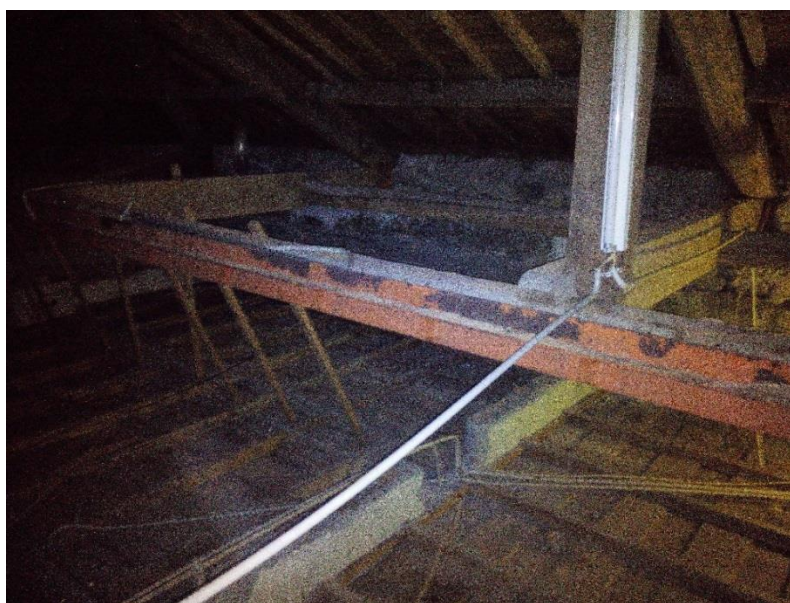
Figura 3.16 Tirante (cobertura) – obras de reforço estrutural

- Alvenaria pré-esforçada verticalmente, com 120 tf (1176,80 KN), nas prumadas de cada nembo (Figura 5.4), albergando uma área de influência de 1,50x0,70 m², com transmissão uniforme do pré-esforço a partir, superiormente, do lintel e inferiormente por blocos de ancoragem (será realizada uma descrição mais pormenorizada desta solução na Secção 5.2);
- Tirantes constituídos por um perfil composto de 2 cantoneiras 80x80x8 (Figuras 3.11, 3.15 e 3.16), em ambos os pisos (excetuando-se o núcleo central). Importa notar que, a partir de observações *in situ*, verificou-se que a secção existente na cobertura não corresponde à solução prevista em projeto, tal como se pode constatar na Figura 3.16.

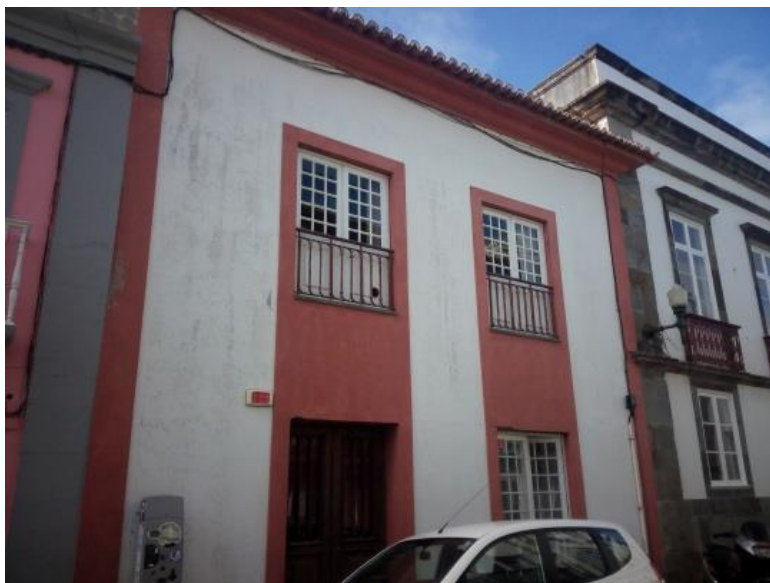
Figura 3.17 Obras de ampliação – fachada da zona anterior

Estruturalmente aproveitou-se a parede de fachada e meeira (ambas em alvenaria) do edifício então existente, e a parede contígua ao edifício original (zona anterior), desenvolvendo-se a restante estrutura num sistema porticado (zona posterior) em betão armado, com as seguintes características principais:

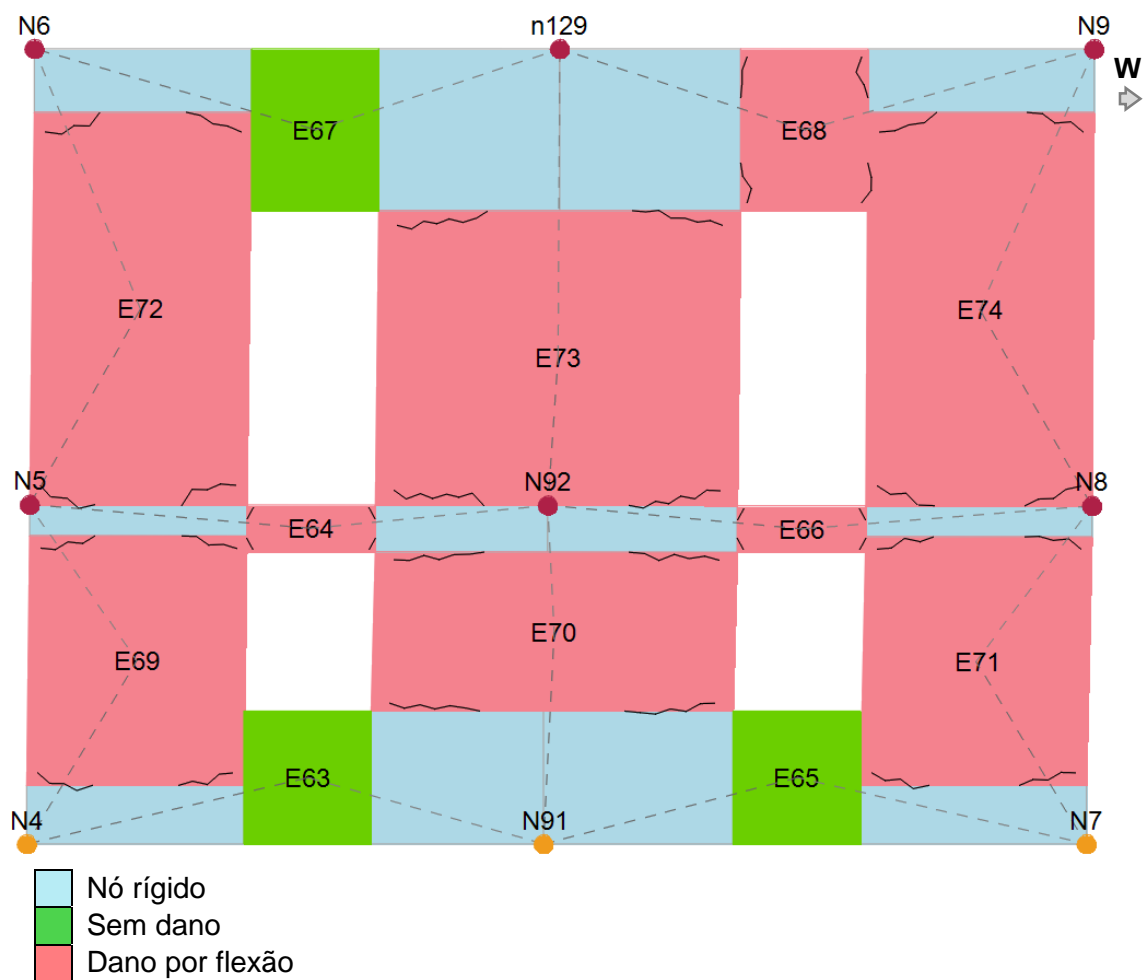
Na Figura 7.3 representam-se os principais tipos de dano na parede onde ocorreu o maior deslocamento (fachada norte), para a análise antes enunciada e face a ação sísmica definida no Anexo 1, sendo essencialmente por flexão em panos de parede e lintéis. No entanto, importa referir que este deslocamento corresponde ao deslocamento último (dm), ou seja, uma representação do dano antes do edifício colapsar.

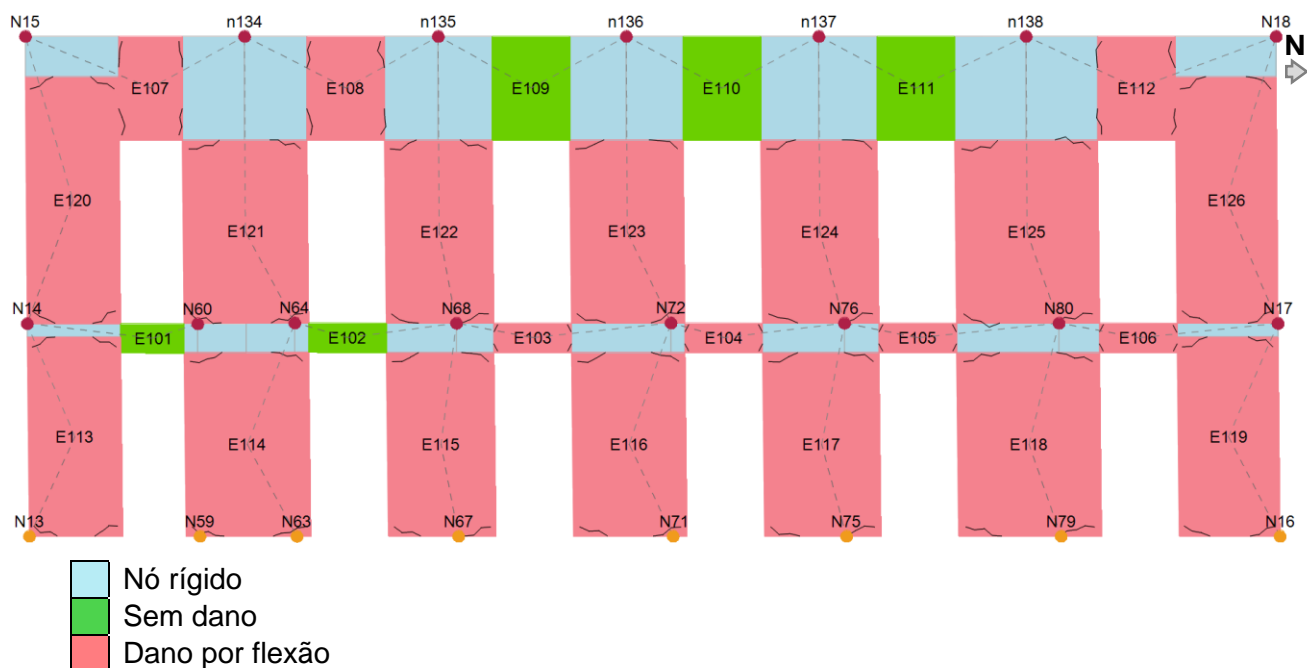
Figura 7.14 Tipos de dano (fachada SW) – Análise 13 – edifício original reforçado com tirantes [3Muri®, 2016]

O melhoramento apenas é mesurável para a análise 13, parede SW, visto em ambos os casos ter sido representado o dano para o deslocamento alvo (dt). Verifica-se efetivamente que a cedência por flexão nos lintéis ao nível do piso 1 deixou de existir, passando a observar-se apenas dano por flexão. No que respeita à análise 19, parede norte, apesar da melhoria de dano não ser detetável, consegue-se com este tipo de reforço ter uma perceção do dano para o deslocamento alvo, que ocorre por flexão, existindo a cedência de alguns lintéis e um pano de parede, também por flexão.

Na tentativa de uma melhor percepção do melhoramento atingido, ao nível de dano, comparativamente ao edifício original não reforçado, representam-se nas Figuras 7.13 e 7.14, as fachadas norte e SW, para as análises 19 e 13 respetivamente. Apesar de no presente caso não apresentarem os níveis de segurança mais baixos (dm/dt), face à ação sísmica considerada, foram as análises com os resultados menos satisfatórios no caso do edifício original não reforçado, segundo as direções X e Y. No que respeita à análise 19, a representação do dano será desta vez para o deslocamento alvo (dt).
