**Compósito geotêxtil – geogrelha: propriedades  
hidráulicas após dano**

Dissertação apresentada à Universidade de Aveiro para cumprimento dos requisitos necessários à obtenção do grau de Mestre em Engenharia Civil, realizada sob a orientação científica da Professora Doutora Margarida João Fernandes de Pinho Lopes, Professora Auxiliar do Departamento de Engenharia Civil da Universidade de Aveiro e coorientação Científica da Professora Doutora Maria de Lurdes da Costa Lopes, Professora Catedrática do Departamento de Engenharia Civil da Universidade do Porto.

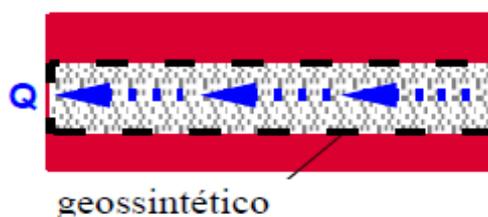
Figura 2. 1: Ilustração de um geossintético com a função de drenagem (adaptado de ([2]))

A função de drenagem consiste em recolher e transportar águas pluviais, águas freáticas e/ou outros fluidos ao longo do plano de um geotêxtil ou de um produto relacionado [(Pinho-Lopes & Lopes, 2010)]. Assim, o geossintético escoo o fluido através do solo, cuja permeabilidade é menor. Para fluxos mais elevados, foram desenvolvidos geocompósitos drenantes. Também podem ser aplicados geotêxteis e georredes para exercer esta função. Na Figura 2. 1. ilustra-se a função de drenagem de um geossintético.

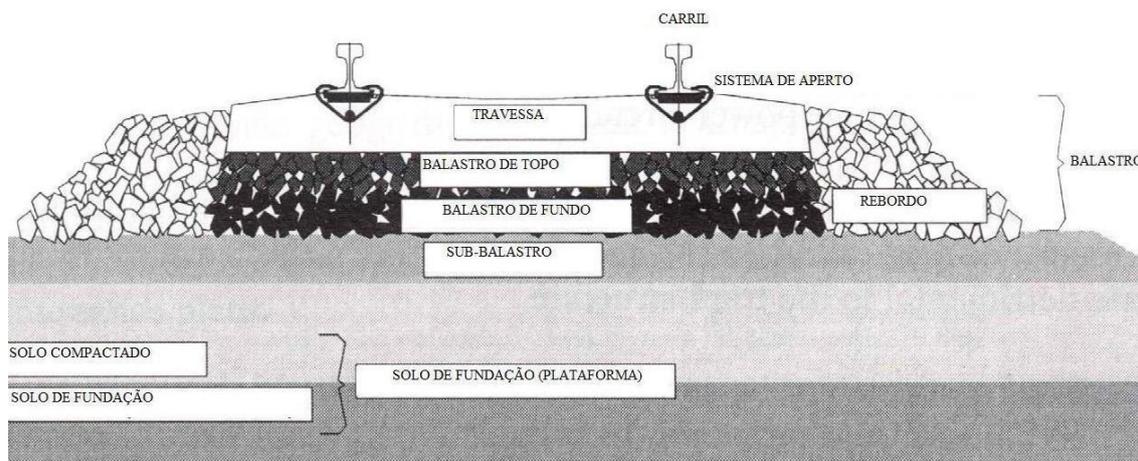
Figura 3. 1: Constituição de uma via-férrea tradicional (adaptado de Aursudkij (2007))

As vias-férreas são constituídas por duas partes: a superestrutura e a infraestrutura. Na superestrutura encontram-se os carris, sistema de fixação e as travessas, isto é, os elementos que contactam diretamente com o material circulante, transmitindo à infraestrutura as solicitações provenientes deste. Na infraestrutura estão presentes as camadas de balastro, sub-balastro e a plataforma onde a estrutura é apoiada. É nesta parte onde surgem as maiores patologias associadas ao nivelamento longitudinal e transversal e às características geométricas do traçado em planta. A plataforma é constituída pelo solo de fundação e o solo compactado [(M. L. Lopes, 2009)]. Para se melhor compreender a constituição destas vias, apresenta-se na Figura 3. 1., um esquema representativo de uma via-férrea convencional.

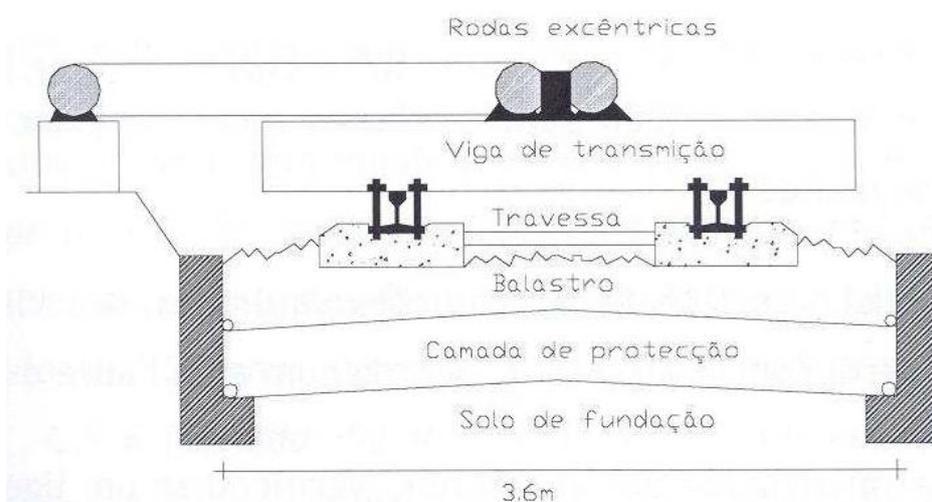
Figura 3. 2: Esquema representativo do equipamento “Vibrogir” (adaptado de Nancey, Imbert, and Robinet (2002) por M. L. Lopes (2009))

Segundo M. L. Lopes (2009), o Vibrogir é um equipamento que simula as cargas resultantes do tráfego ferroviário. Na Figura 3. 2. encontra-se um esquema representativo do equipamento “Vibrogir”.

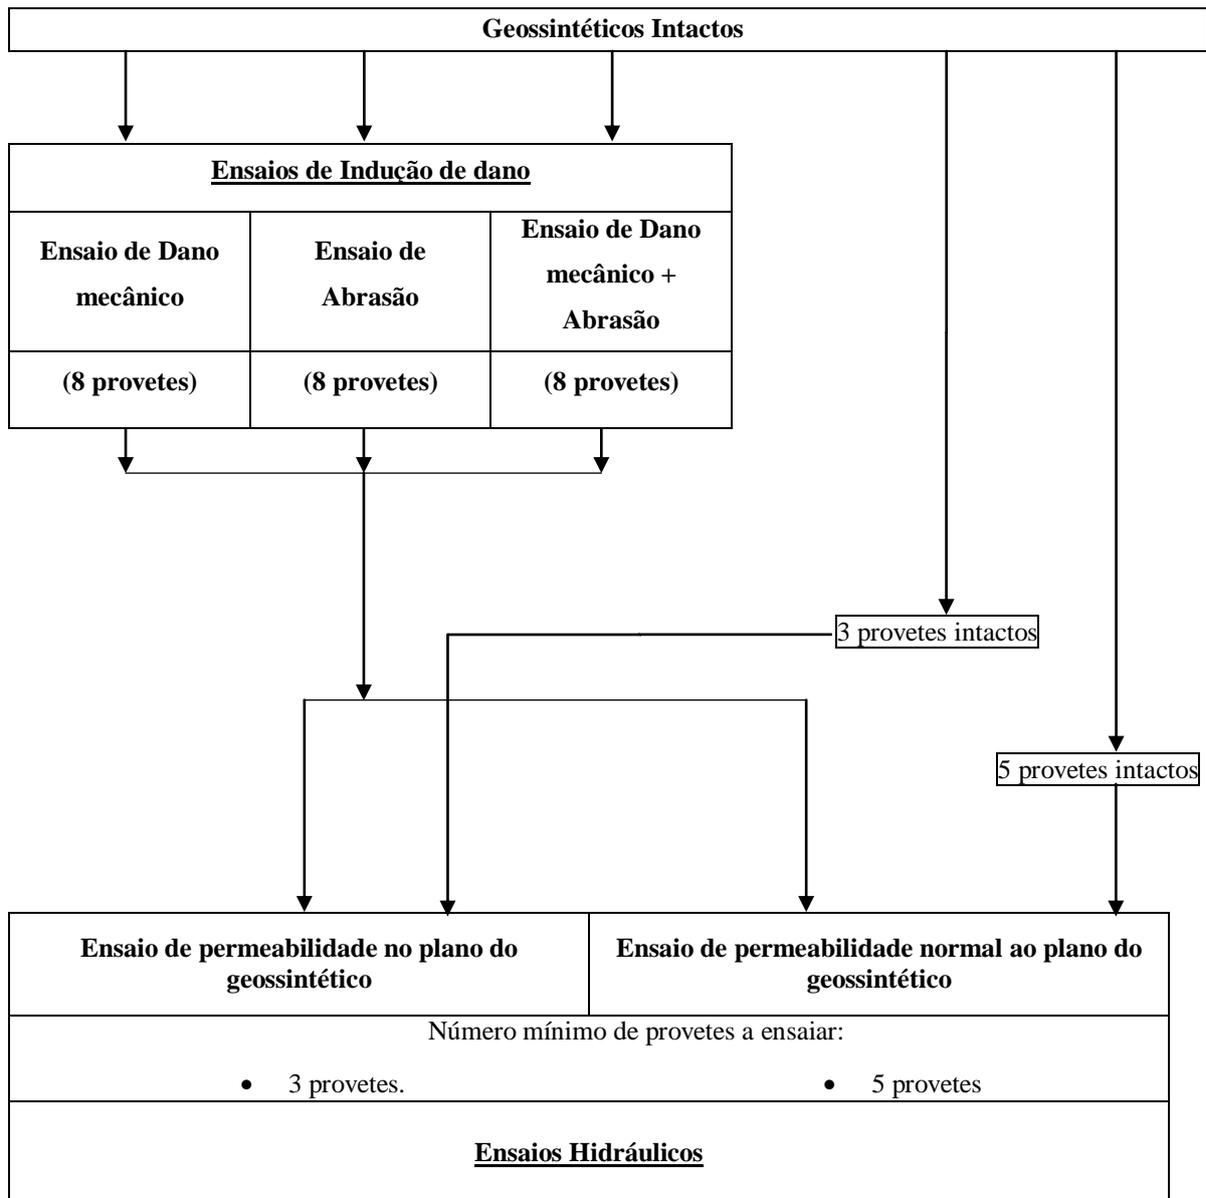
Figura 5. 1: Esquema com os ensaios realizados, a sua sequência e número mínimo de provetes

De modo a compreender-se melhor a sequência dos ensaios realizados e o número de provetes utilizados, na Figura 5. 1. apresenta-se um esquema do plano de ensaios realizado. Na Figura 5. 1. indica-se o número mínimo de provetes a ensaiar, em alguns casos foram repetidos alguns ensaios para aumentar a representatividade estatística dos mesmos. As razões para as diferenças observadas podem estar relacionadas com algumas características dos provetes, mas também com as condições de ensaio. Na Tabela 5. 1. encontra-se o número total de provetes ensaiados.

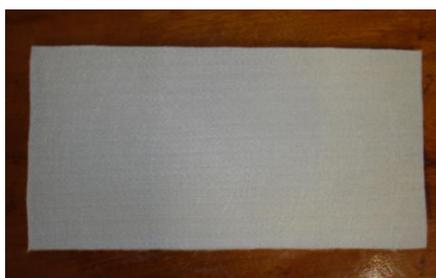
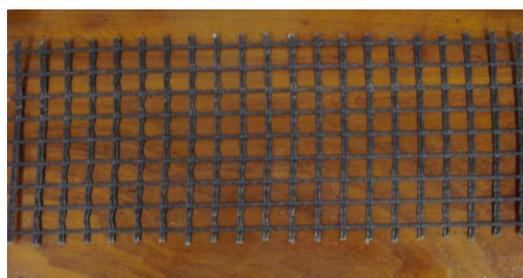
Figura 5. 2: Materiais utilizados: a) GTX; b) GGR

Neste trabalho utilizaram-se dois materiais diferentes (Figura 5. 2.) simultaneamente, sobrepondo diretamente um ao outro: um geotêxtil (GTX) e uma geogrelha tecida (GGR).

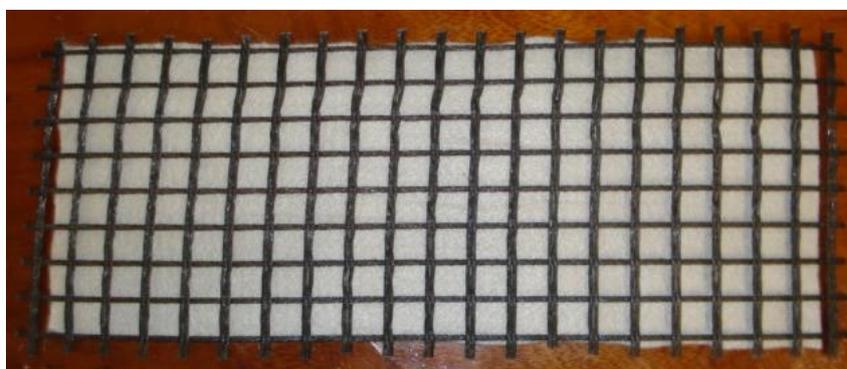
Figura 5. 3: Combinação dos dois geossintéticos considerados

Desta forma, este estudo foi realizado para uma única combinação, em que a geogrelha (GGR) se encontrava superiormente ao geotêxtil (GTX) (Figura 5. 3.) na direção de fabrico dos geossintéticos.

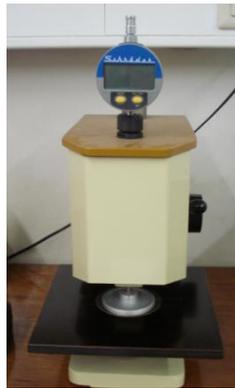
Figura 5. 4: Preparação dos provetes para a realização dos ensaios hidráulicos – Equipamento que mede a espessura dos provetes enquanto se encontram secos

Antes de efetuar qualquer operação, deve-se medir a espessura de cada provete a ensaiar, secos, solicitados a uma pressão de 2 kPa. Para isso utilizou-se o equipamento que se encontra no Laboratório de Geossintéticos (LGS) da FEUP (Figura 5. 4.).

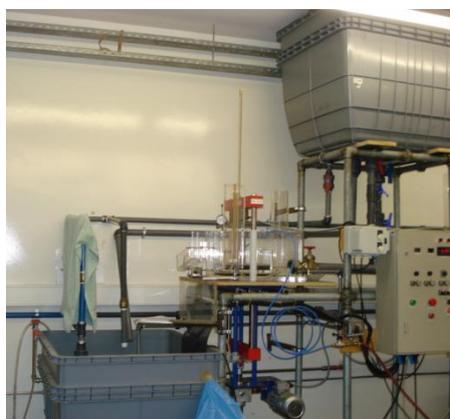
Figura 5. 5: Equipamento utilizado para o ensaio de determinação da capacidade de escoamento no plano de um geossintético

Na Figura 5. 5. ilustra-se o equipamento utilizado.

O equipamento possui dois reservatórios, um superior, que permite a alimentação ao sistema, e um inferior, que recolhe a água que atravessa o provete a ensaiar. O facto de os reservatórios se encontrarem a diferentes alturas leva a que a água circule do reservatório superior para o inferior por gravidade. No reservatório inferior existe uma bomba que permite o transporte de água do reservatório inferior para o superior. O controlo dessa bomba (Figura 5. 6.) é importante para que se mantenha um equilíbrio do circuito da água e não haja água a transbordar nem avarias na bomba [(Silva, 2010)].

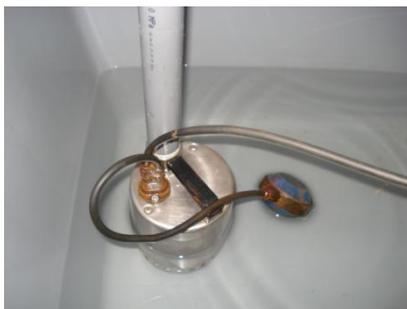
Figura 5. 6: Ensaio de permeabilidade no plano – Equipamento de bombagem utilizado

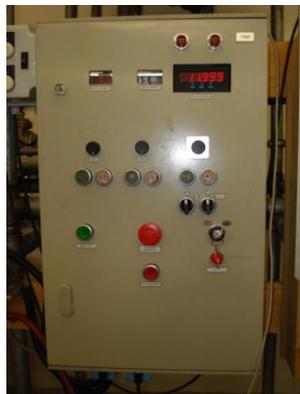
Figura 5. 7: Ensaio de permeabilidade no plano – quadro elétrico que permite o controlo da tensão exercida no provete

A prensa mecânica é acionada por um motor elétrico de velocidade variável. Durante o ensaio é necessário aplicar tensões normais de compressão (tensões de confinamento) com o auxílio de um prato de carga, que se encontra associado uma célula de carga. O prato de carga possui uma largura de 0,2 m e um comprimento de 0,3 m. A célula de carga que se encontra no equipamento é limitada por uma força de 20 kN, força suficiente para a realização dos ensaios, uma vez que a força máxima utilizada durante a elaboração dos ensaios, segundo a norma, é de 12 kN. A alteração e controlo dos valores de tensão normal de compressão aplicados ao provete podem ser efetuados pelo operador, com recurso a um quadro elétrico (Figura 5. 7.).

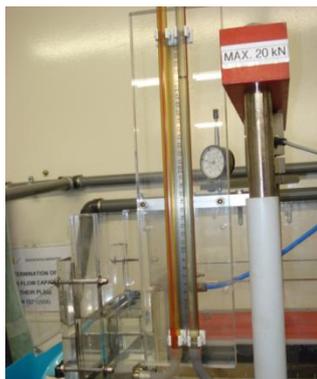
Figura 5. 8: Ensaio de permeabilidade no plano – tubo piezométrico a montante do geossintético, descarregador de superfície a jusante e aparelho que permite a medição da espessura do provete

Outros constituintes importantes deste equipamento são um tubo piezométrico a montante e outro a jusante do geossintético, e um descarregador de superfície a jusante. Também existe um aparelho que permite a medição da espessura do provete em qualquer altura do ensaio, enquanto este é submetido a diferentes tensões de confinamento e gradientes hidráulicos (Figura 5. 8.).

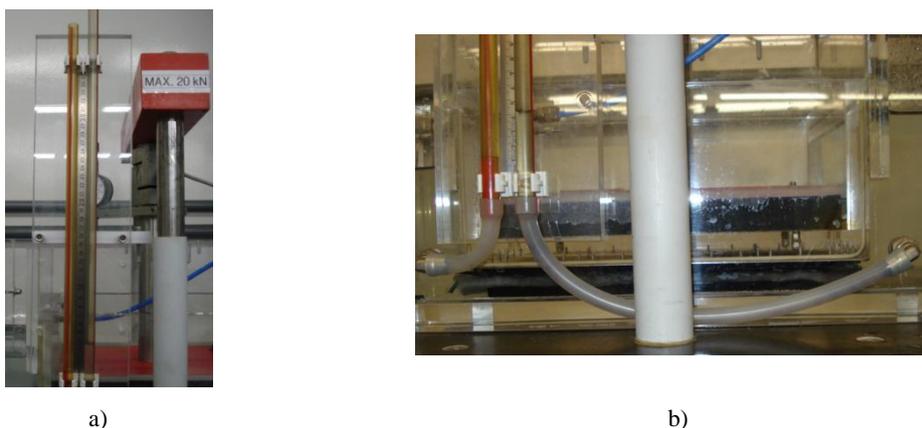
Figura 5. 9: Ensaio de permeabilidade no plano – a) Ilustração dos tubos piezométricos e régua que mede os níveis de água; b) Pormenor da ligação dos tubos piezométricos ao equipamento

É necessário ter em atenção que os equipamentos necessários para a elaboração das medições do presente ensaio respeitam as características enunciadas na norma NP\_EN\_ISO\_12958 (2005). Utilizou-se uma balança com 1% de precisão, um termómetro com precisão de 0,2°C e o cronómetro possuía uma precisão de 0,1 s.

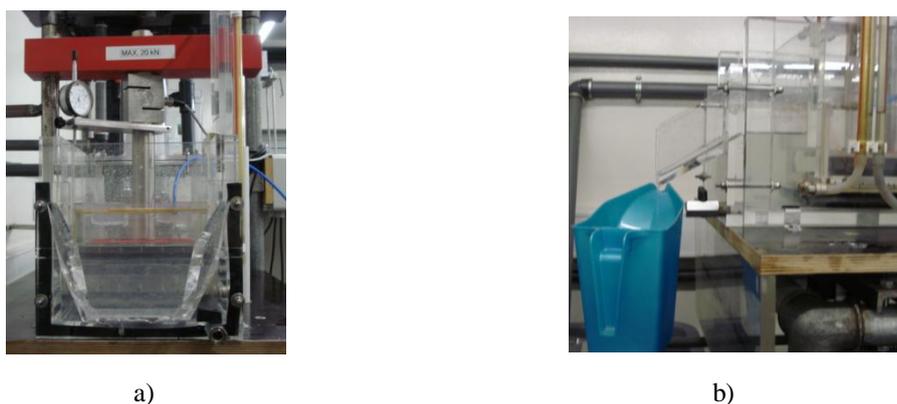
Figura 5. 11: Ensaio de permeabilidade no plano – descarregador: a) Vista frontal; b) Vista lateral

Depois de saturados todos os elementos (placas de neoprene e provete), retira-se temporariamente a peça do descarregador que se situa a jusante no equipamento e procede-se à colocação do provete e das respetivas placas de neoprene no equipamento. Inicialmente começa-se por se colocar a placa de neoprene inferior, alinhada com o prato de carga. De seguida insere-se o provete sobre a primeira placa, fazendo coincidir as extremidades do provete com as extremidades da placa de neoprene, com o objetivo de evitar a obstrução da entrada e da saída de água do provete. Deve-se verificar o contacto entre as paredes laterais do equipamento e o provete e placas, de forma a evitar a criação de caminhos preferenciais de percolação. Instala-se a placa de neoprene superior e volta-se a colocar a peça do descarregador de água. Desce-se lentamente a placa de carga, com a finalidade de não deslocar a membrana de estanqueidade, por atrito com as paredes de estrutura. Na Figura 5. 11. é possível observar o descarregador de água.

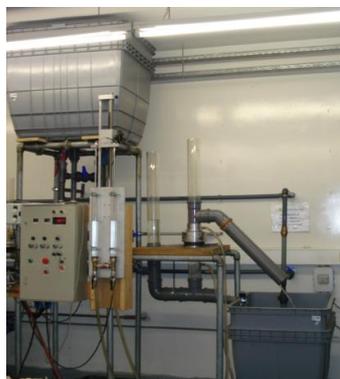
Figura 5. 12: Equipamento utilizado para a elaboração do ensaio de permeabilidade normal ao plano do geossintético

O equipamento possui na sua constituição dois reservatórios que se situam a diferentes cotas em relação um ao outro, permitindo que a água circule do reservatório superior para o inferior por gravidade. Durante o circuito da água entre o reservatório superior e o inferior, esta atravessa o geossintético perpendicularmente ao plano do mesmo. Na Figura 5. 12. apresenta-se o equipamento usado para a elaboração do ensaio.

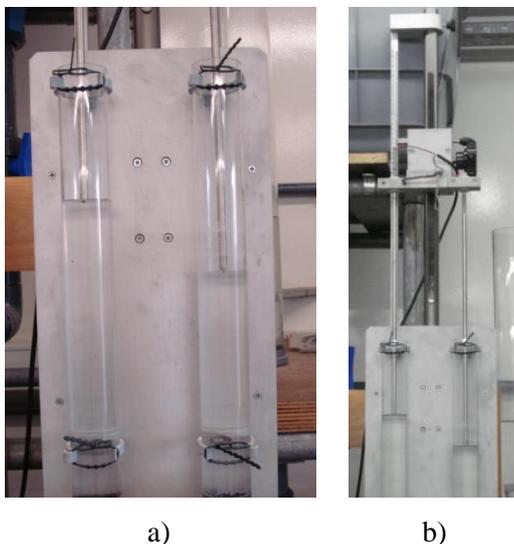
Figura 5. 13: Ensaio de permeabilidade normal ao plano – a) Tubos piezométricos que permitem controlar o valor de perda de carga da água; b) Sistema móvel e réguas graduadas que permitem o ajuste das cargas hidráulicas e identificação de perdas de carga

movível ilustrado na Figura 5. 13. b). Este aparelho é constituído por duas escalas graduadas com intervalos de 5 mm para proporcionar uma medida precisa das cargas hidráulicas e das perdas de carga verificadas.

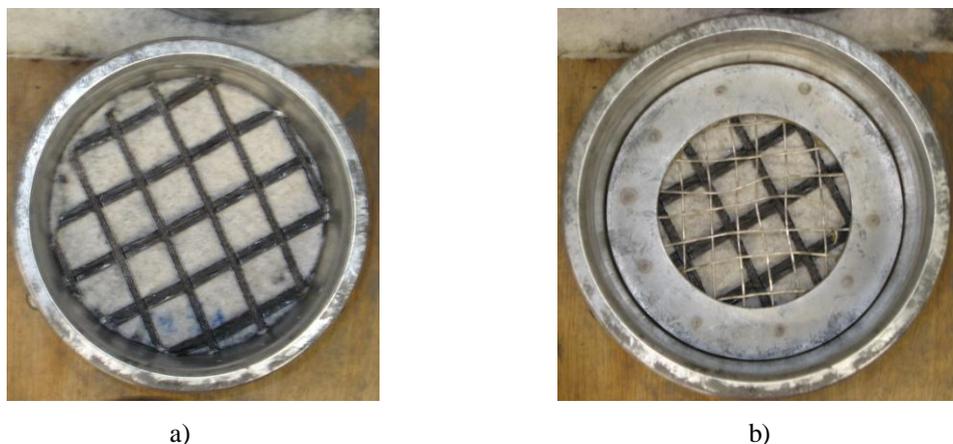
Figura 5. 15: Ensaio de permeabilidade normal ao plano – a) colocação do provete no suporte; b) colocação da grelha metálica

zona do bordo do provete (Figura 5. 15.). Por fim é introduzido o sistema de aperto do equipamento, por enroscamento.

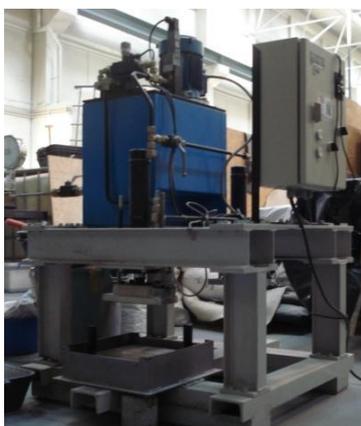
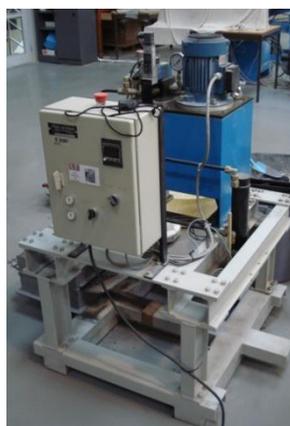
Figura 5. 16: Equipamento utilizado para o ensaio de Dano mecânico – a) Vista frontal e lateral; b) Vistas laterais ..... 38

Na Figura 5. 16. encontra-se o equipamento utilizado.

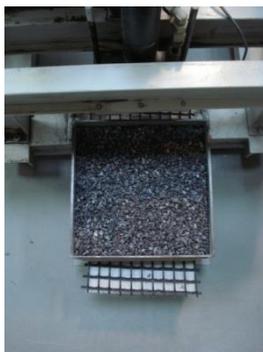
Figura 5. 18: Ensaio de dano mecânico – caixa pronta a ser posicionada para a realização o ensaio

Cada uma destas camadas deve ser compactada com uma placa metálica rígida que é colocada sobre toda a área da parte inferior da caixa de danificação a que é aplicada uma tensão de  $200 \pm 2$  kPa durante 60 segundos. De seguida coloca-se o provete sobre a camada do material granular, de forma a que o centro do provete e o centro da caixa fiquem alinhados. A parte superior da caixa deve ser posicionada tendo o cuidado de não formar rugas ou provocar tensão no provete. Enche-se a parte superior dessa caixa com o material granular solto até uma altura de 75 mm. Se possível, o último enchimento atrás descrito deve ser elaborado de modo a que o material granular na zona onde a carga é aplicada durante o ensaio forneça uma zona menos rígida, com o objetivo de possibilitar maior rearranjo das partículas e consequentemente ajuste da placa de carregamento à camada em causa. Sendo assim, fica diminuída a possibilidade da aplicação de cargas estáticas no provete pela placa de carregamento [(P. M. Lopes, 2011)]. Na Figura 5. 18. ilustra-se a caixa pronta a ser posicionada para a realização o ensaio.

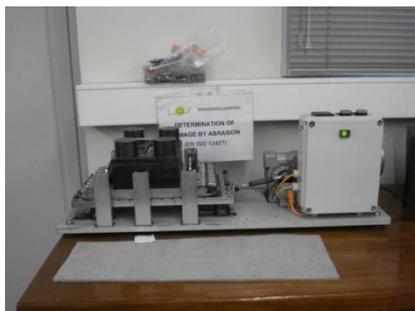
Figura 5. 19: Equipamento utilizado para a realização do ensaio de dano por abrasão

O equipamento utilizado no presente ensaio encontra-se na Figura 5. 19..

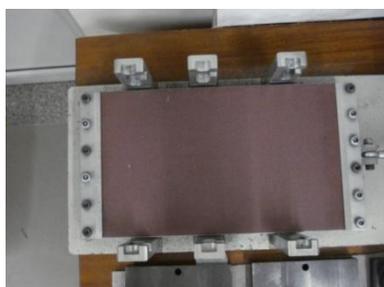
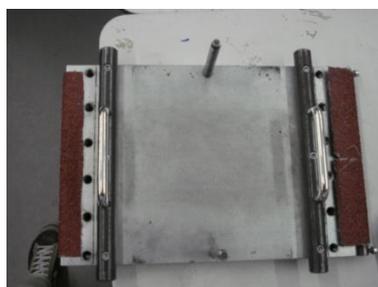
De acordo com a norma NP\_EN\_ISO\_13427 (2006) o equipamento consiste num abrasímetro constituído por dois pratos paralelos, um indicador e pesos. Os dois pratos são paralelos e macios com medidas 500x200 (mm<sup>2</sup>); um deles possui um movimento vaivém (o de baixo). De acordo com a norma NP\_EN\_ISO\_13427 (2006), durante o ensaio, o prato de cima é mantido estacionário e bem equilibrado de forma a que uma carga vertical possa ser mantida por meio de pesos e é rigidamente suportado por uma alavanca para proporcionar um movimento livre na direção perpendicular do prato vaivém. Também possui na sua constituição um indicador para a contagem do número de ciclos (1 ciclo = 1 passagem dupla) e pesos (três pesos) para se poder aplicar carga vertical ao provete. Segundo a norma NP\_EN\_ISO\_13427 (2006) o comprimento do movimento deve ser de (25±1) mm e a frequência do prato vaivém deve ser ajustável a um máximo de 90 passagens duplas por minuto. Ambos os pratos possuem garras e parafusos nas suas extremidades (Figura 5. 20.).

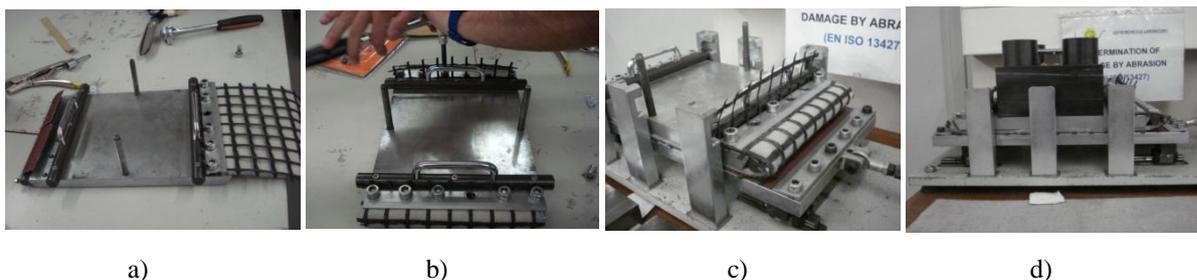
Figura 5. 21: Ensaio de dano por abrasão – a) Instalação do geossintético e da lixa P24 na extremidade que não possui esticador do prato de cima; b) Fixação do abrasivo P24 e do geossintético na extremidade com esticador do prato superior; c) Prato superior e prato inferior, com o provete corretamente instalado; d) Colocação da carga no prato superior

Após a realização do ensaio retira-se o provete com cuidado de forma a evitar a ocorrência de danificação adicional, e submete-se o provete a outro tipo de ensaios para se avaliar a alteração das suas propriedades. O abrasivo é substituído após cada ensaio.

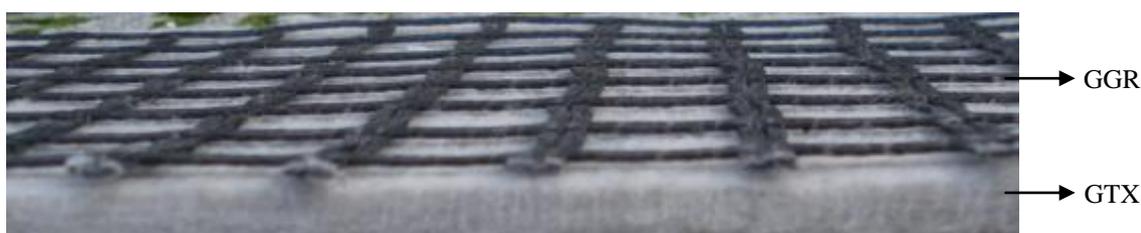
Figura 7. 1: Posição de GTX e GGR em relação um ao outro

É necessário ter em consideração que em todos eles se elaborou o estudo do GTX e da GGR em conjunto, situando-se a GGR imediatamente acima do GTX, permitindo o estudo do comportamento dos geossintéticos combinados, trabalhando em simultâneo, como se fosse um único geossintético (Figura 7. 1.).

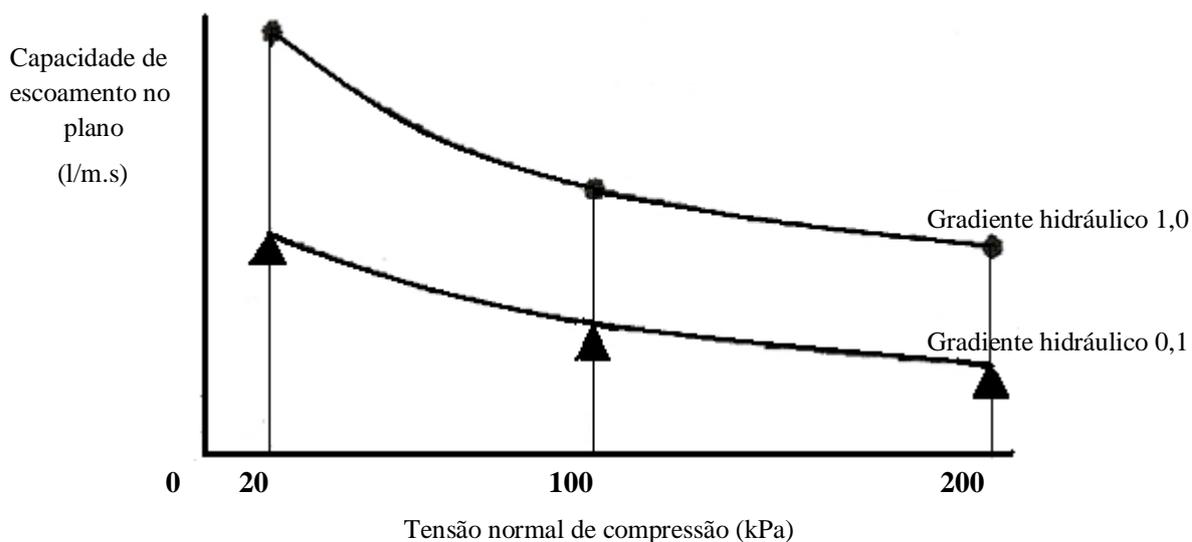
Figura 7. 2: Exemplos de curvas de capacidade de escoamento no plano versus tensão normal de compressão (adaptado de NP\_EN\_ISO\_12958 (2005))

Os valores resultantes do ensaio podem ser indicados num gráfico onde se relaciona diretamente a capacidade de escoamento com a tensão normal para os dois gradientes utilizados. A Figura 7. 2. ilustra o exemplo incluído na norma de ensaio.

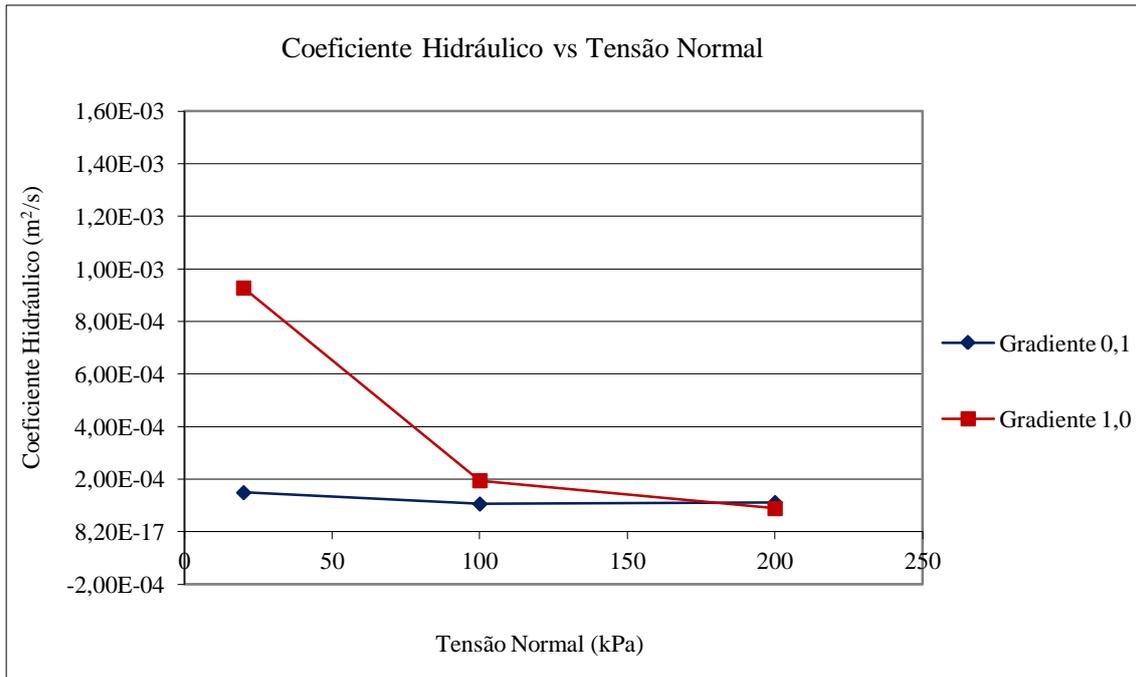
Figura 7. 3: Variação do coeficiente hidráulico em função da tensão aplicada nos provetes intactos

Na Figura 7. 3. apresenta-se a variação do coeficiente hidráulico em função da tensão normal aplicada ao longo da realização do ensaio para os provetes intactos.

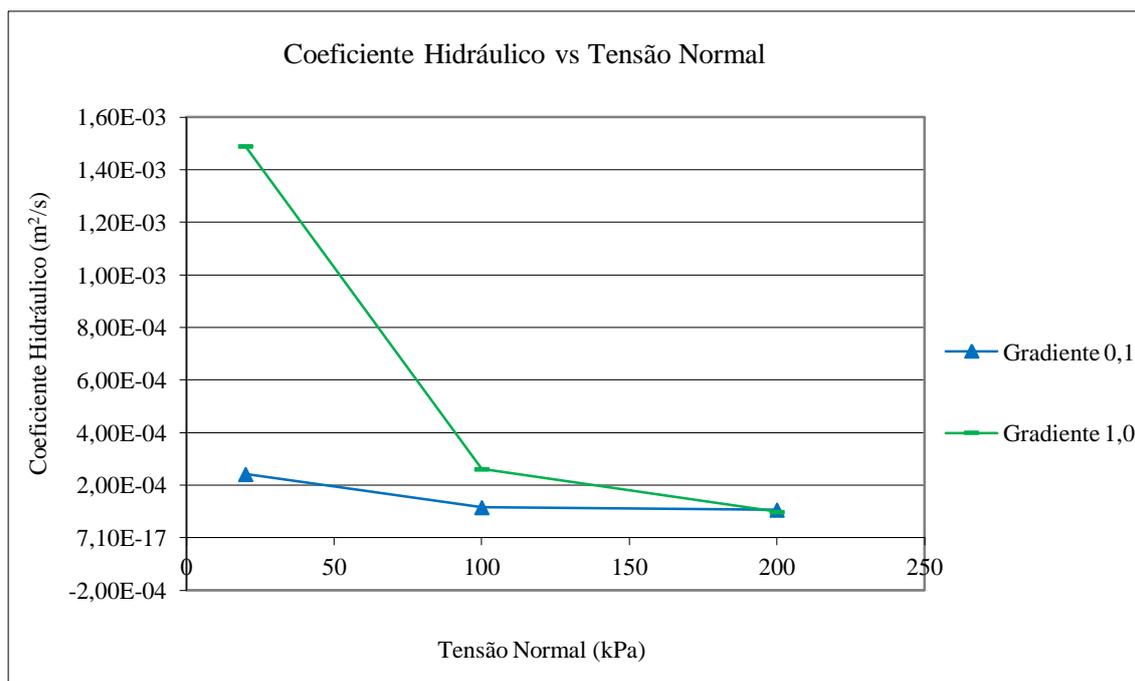
Figura 7. 4: Variação do coeficiente hidráulico em função da tensão aplicada nos provetes primeiramente solicitados ao ensaio de dano mecânico

A variação do coeficiente hidráulico em função da tensão normal aplicada ao longo da realização do presente ensaio é apresentada na Figura 7. 4..

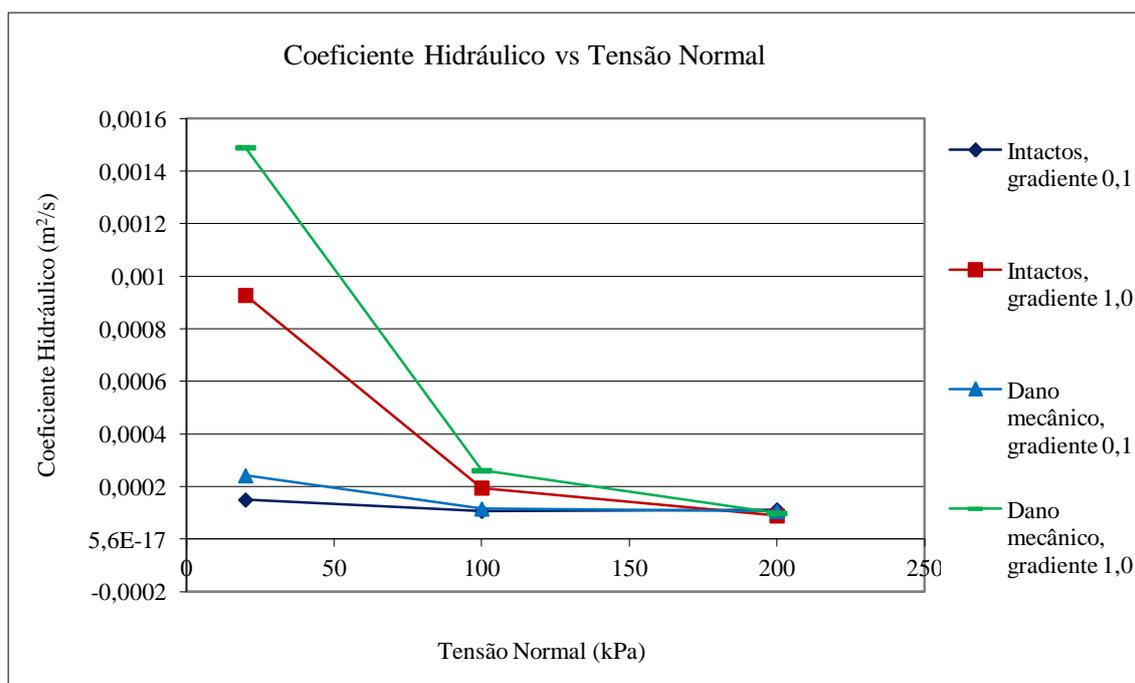
Figura 7. 5: Variação de  $q_{\text{tensão/gradiente}}$  em função da tensão aplicada em provetes inicialmente solicitados ao ensaio de dano mecânico e intactos

A Figura 7. 5. permite observar e comparar a variação do coeficiente hidráulico em função dos diferentes valores da tensão de confinamento, tendo em conta os dois gradientes hidráulicos.

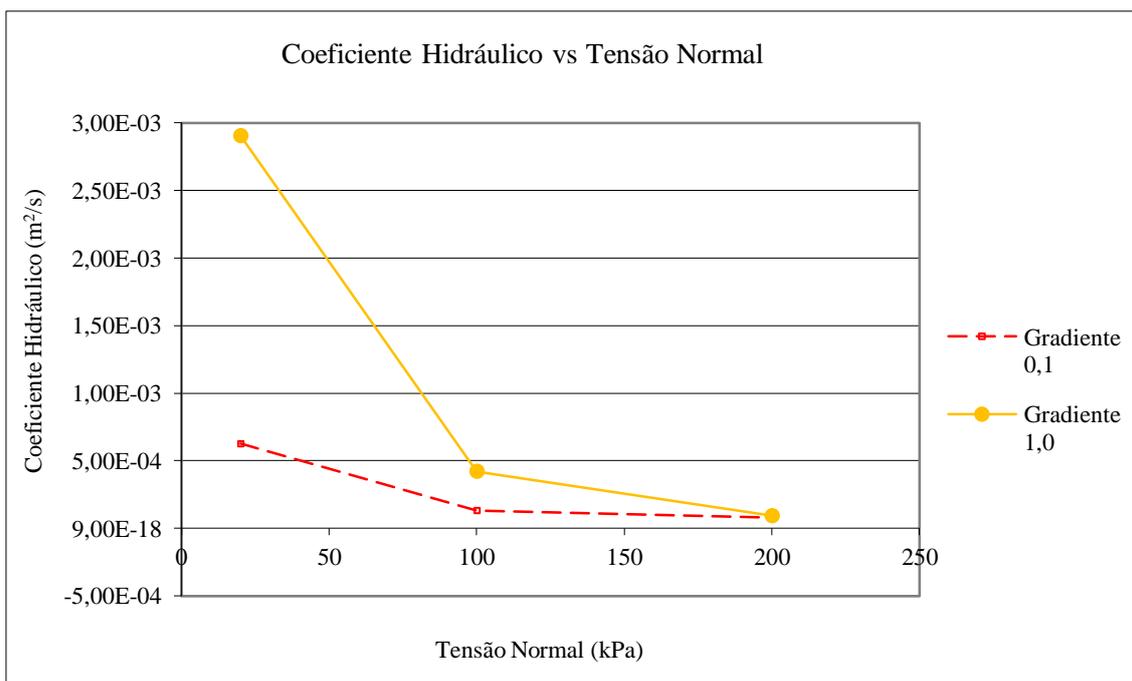
Figura 7. 6: Variação do coeficiente hidráulico em função da tensão aplicada nos provetes primeiramente solicitados ao ensaio de abrasão

Na Figura 7. 6. apresenta-se a variação do coeficiente hidráulico em função da tensão normal aplicada ao longo da realização do presente ensaio.

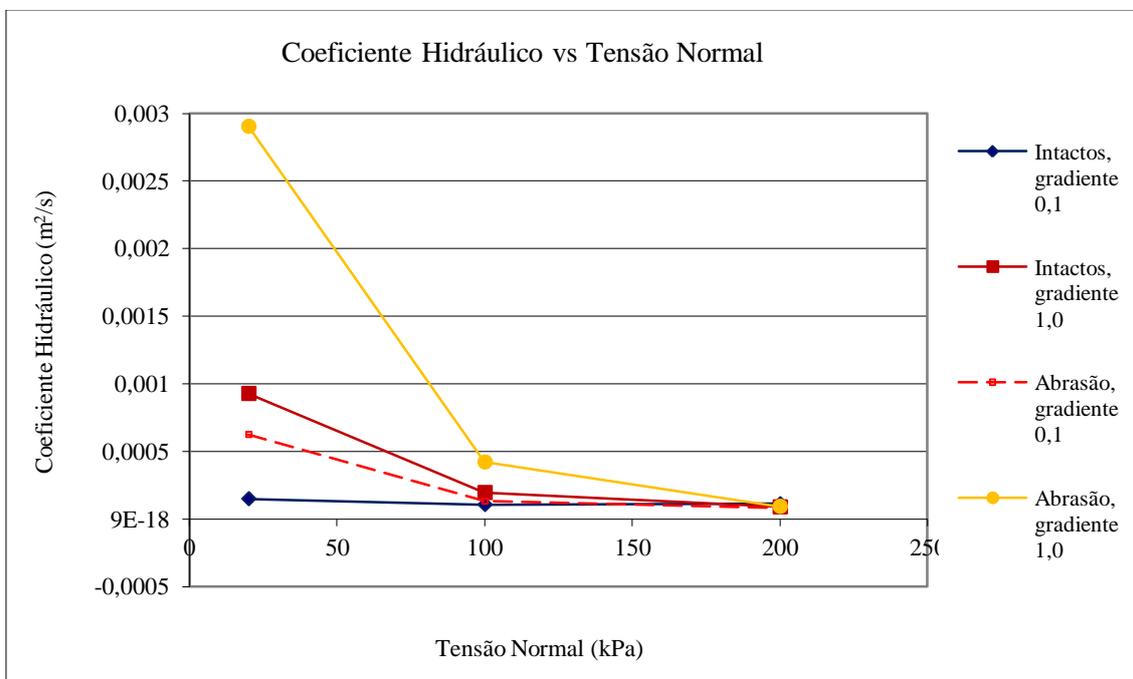
Figura 7. 7.: Variação de  $q_{\text{tensão/gradiente}}$  em função da tensão aplicada em provetes inicialmente solicitados ao ensaio de abrasão e intactos

Na Figura 7. 7. pode-se observar e comparar a variação do coeficiente hidráulico em função dos diferentes valores da tensão de confinamento, tendo em conta os dois gradientes hidráulicos para provetes com danificações devidas ao ensaio de abrasão e provetes intactos.

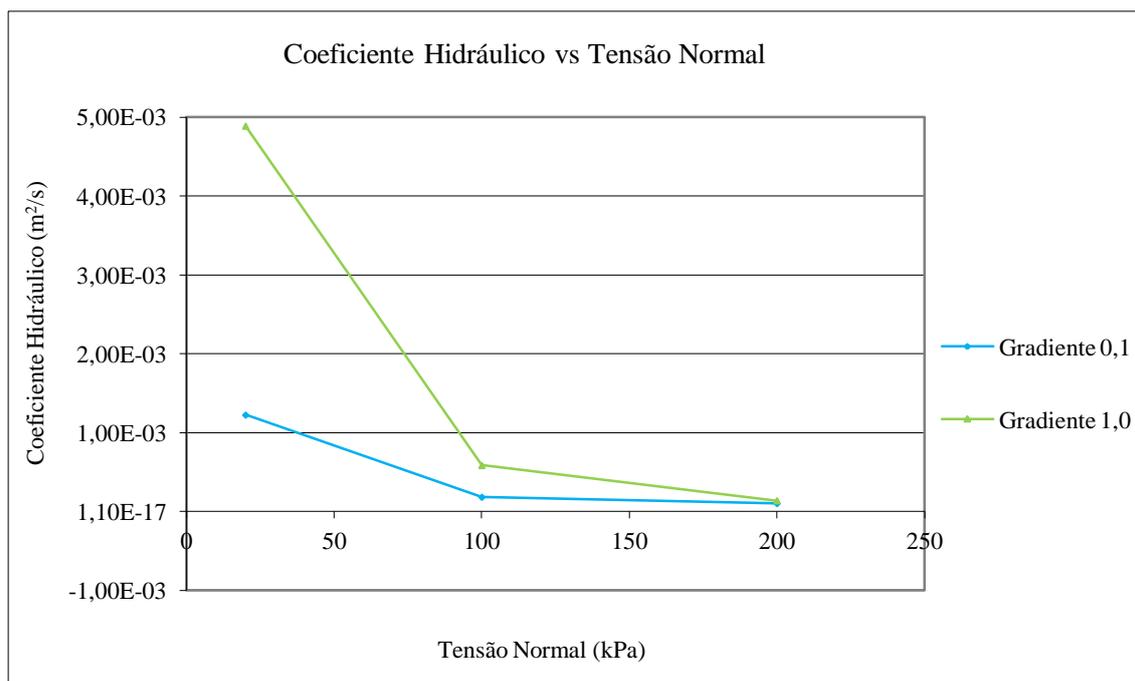
Figura 7. 8: Variação do coeficiente hidráulico em função da tensão aplicada nos provetes primeiramente solicitados ao ensaio de dano mecânico e abrasão

Na Figura 7. 8. inclui-se a variação do coeficiente hidráulico em função da tensão normal aplicada ao longo da realização do presente ensaio.

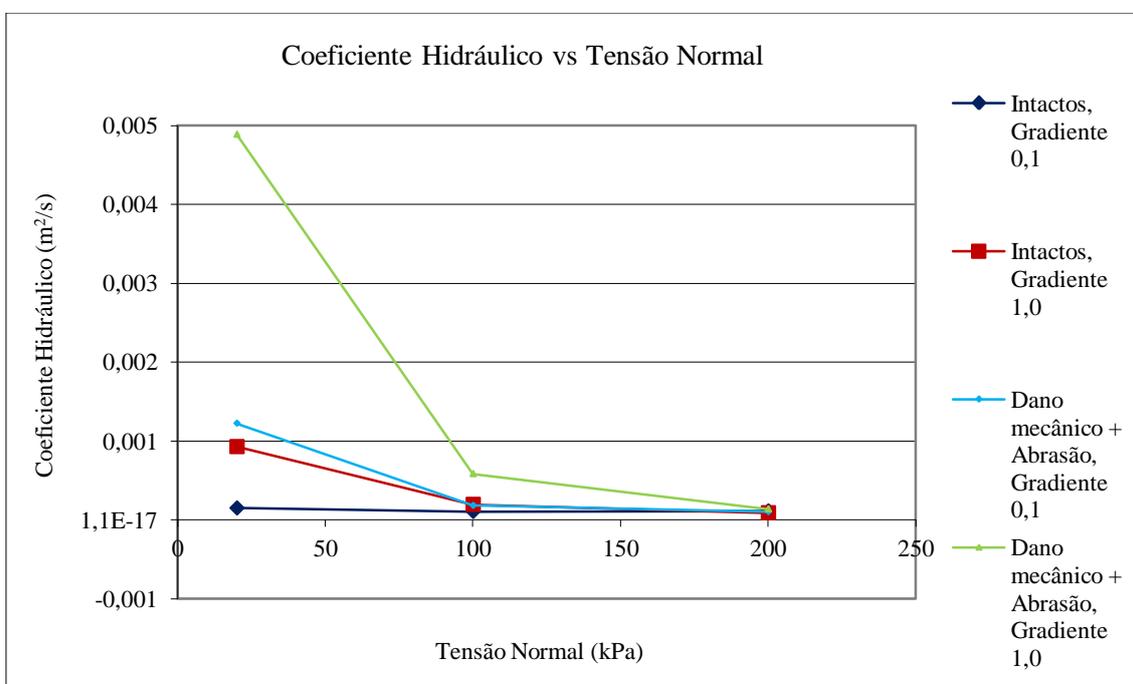
Figura 7.9.: Variação de  $q_{\text{tensão/gradiente}}$  em função da tensão aplicada em provetes inicialmente solicitados aos ensaios de dano mecânico + abrasão e intactos

Para se melhor entender a diferença da variação dos valores do coeficiente hidráulico em função da tensão normal aos provetes tendo em conta os gradientes hidráulicos, quando se ensaiou provetes intactos e provetes inicialmente solicitados ao ensaio de dano mecânico + abrasão, apresenta-se a Figura 7.9..

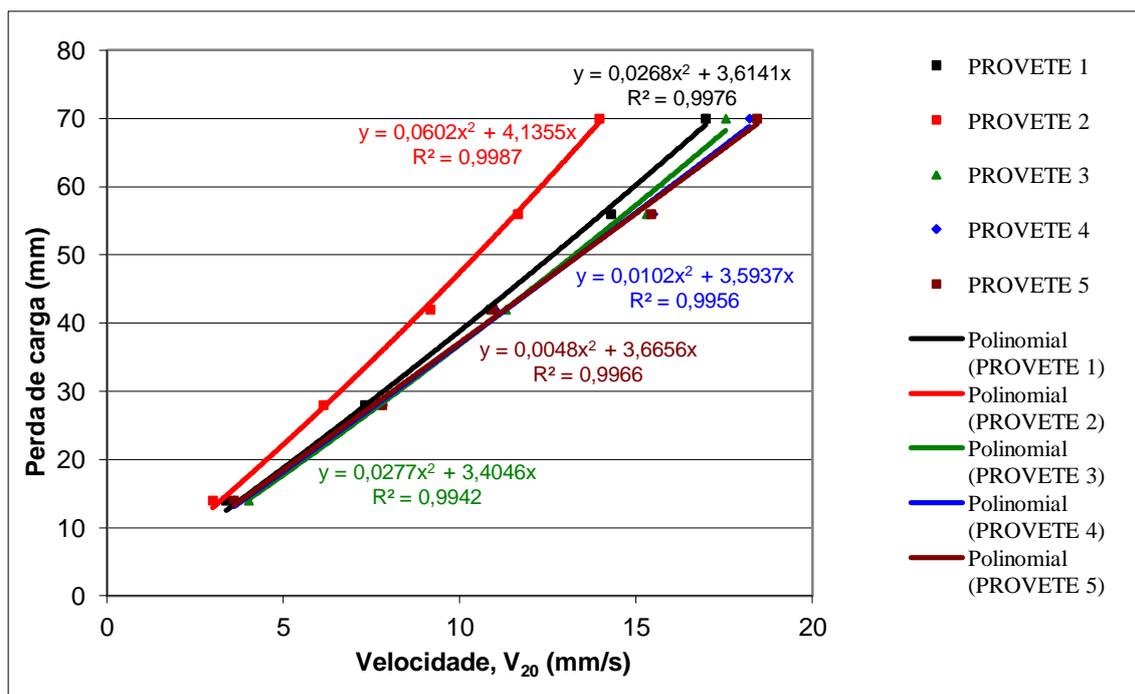
Figura 7. 10: Representação das curvas polinomiais que definem a relação entre cada perda de carga e velocidades de escoamento  $V_{20}$  obtidas para cada um dos 5 provetes intactos

Na Figura 7. 10. apresentam-se as curvas polinomiais de 2º grau de cada provete assim como as equações que as definem, usadas para a determinação de  $VI_{H50}$ .

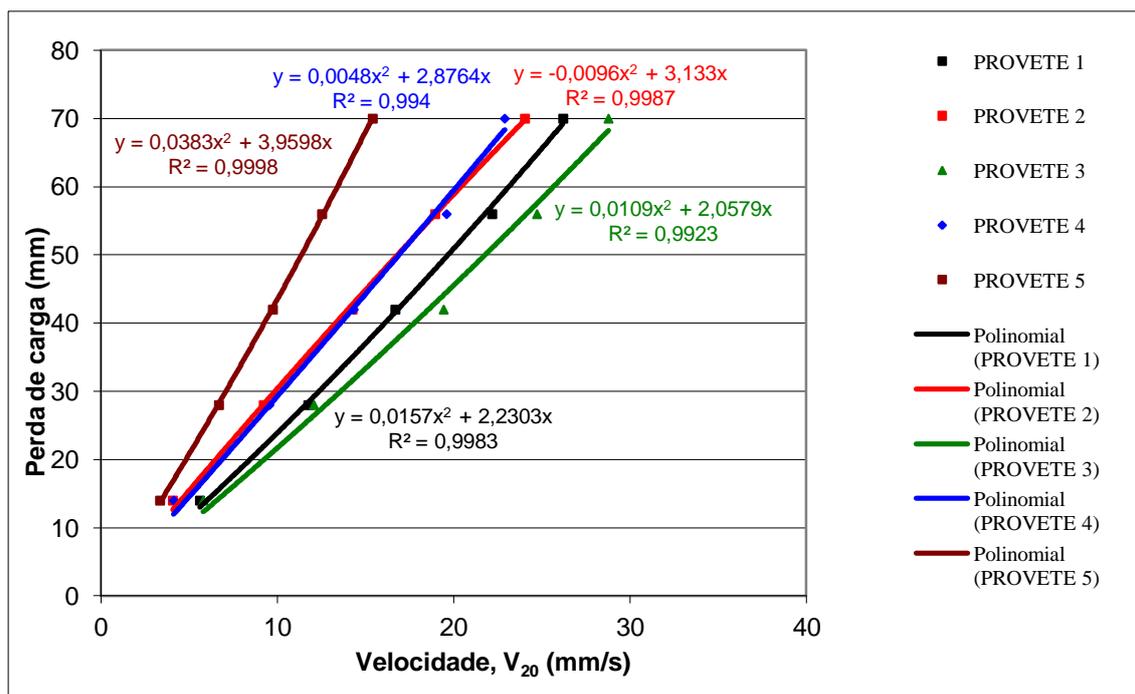
Figura 7. 11: Representação das curvas polinomiais que definem a relação entre cada perda de carga e velocidades de escoamento  $V_{20}$  obtidas para cada um dos 5 provetes primeiramente solicitados ao dano mecânico

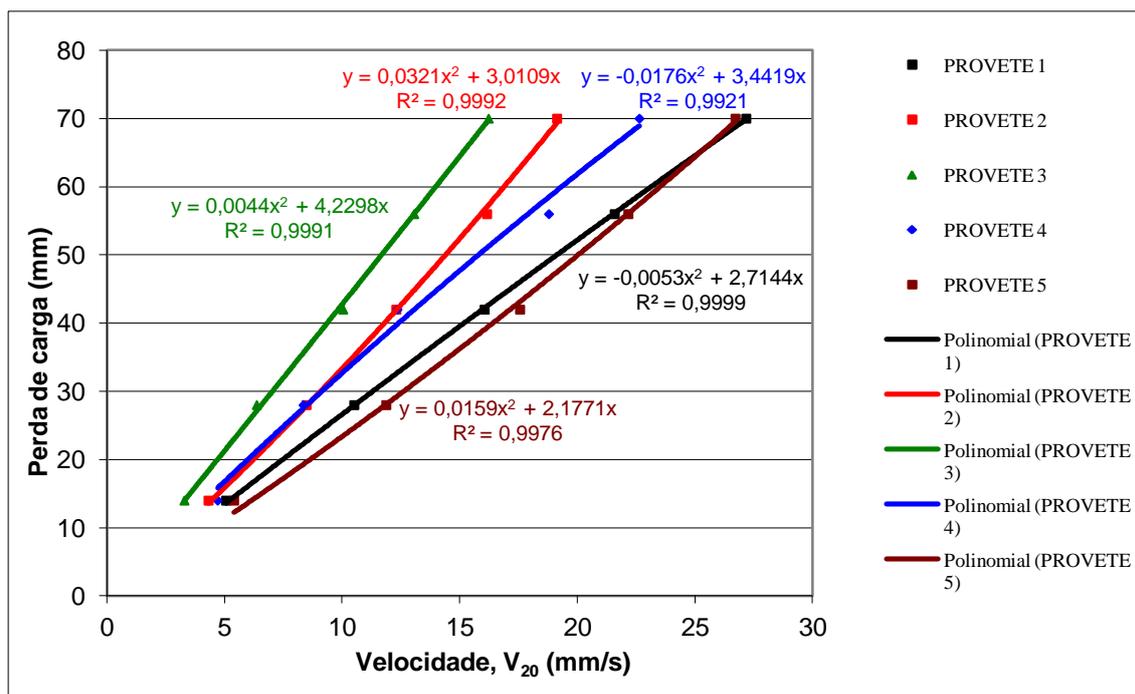
Figura 7. 12: Representação das curvas polinomiais que definem a relação entre cada perda de carga e velocidades de escoamento  $V_{20}$  obtidas para cada um dos 5 provetes primeiramente solicitados à abrasão

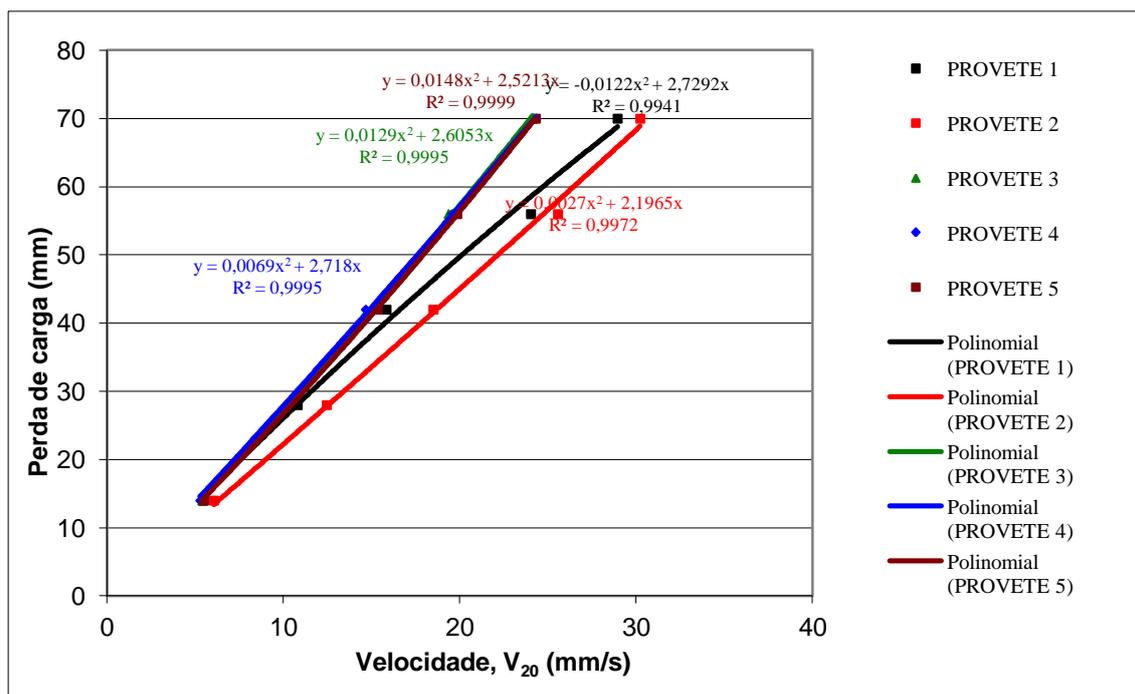
Figura 7. 13: Representação das curvas polinomiais que definem a relação entre cada perda de carga e velocidades de escoamento  $V_{20}$  obtidas para cada um dos 5 provetes primeiramente solicitados aos ensaios de dano mecânico e abrasão

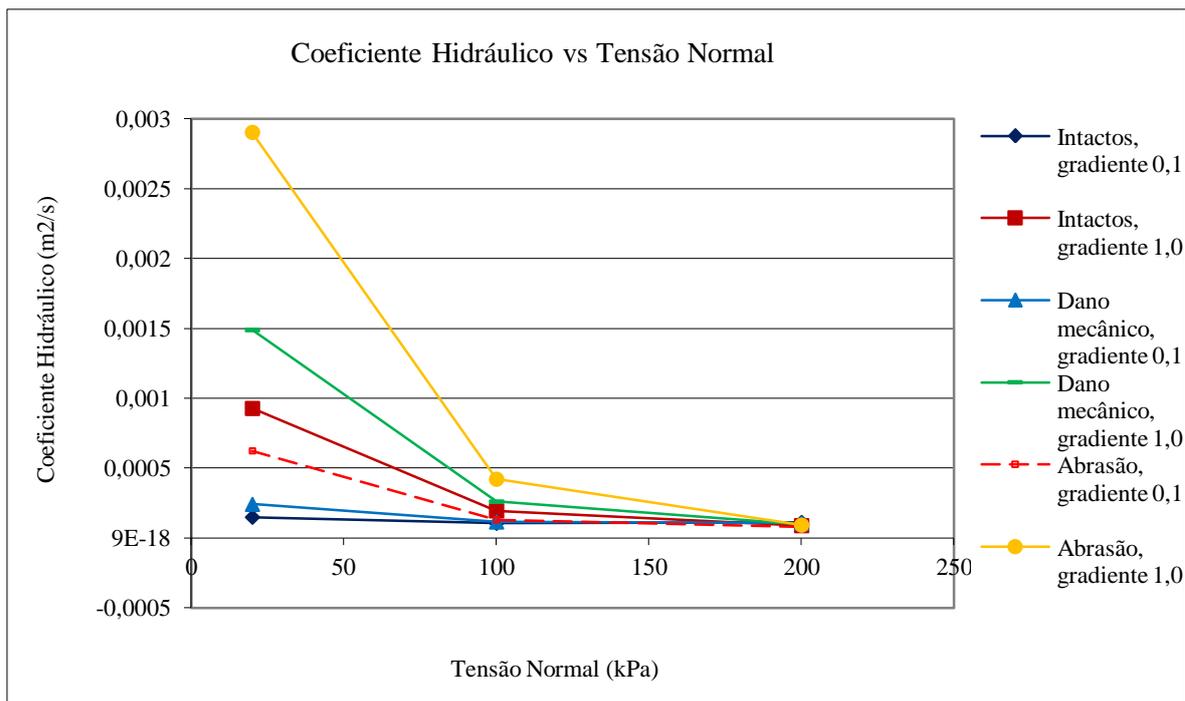
Figura 7. 14: Variação do coeficiente hidráulico em função da tensão normal, tendo em conta os gradientes hidráulicos aplicados correspondentes a provetes intactos e provetes inicialmente submetidos ao ensaio de dano mecânico e outros solicitados ao ensaio de abrasão

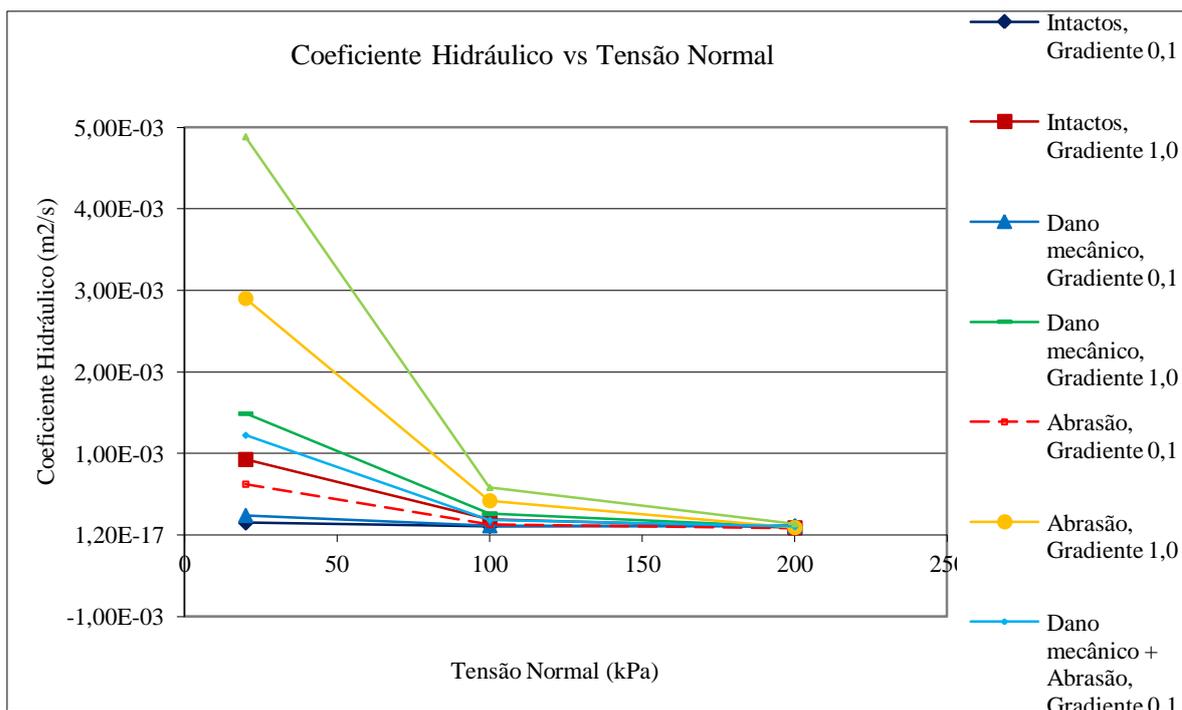
Figura 7. 15: Variação do coeficiente hidráulico em função da tensão aplicada de provetes intactos e inicialmente submetidos ao ensaio de dano mecânico, ao ensaio de abrasão e consecutivamente aos dois ensaios
