**Compósito geotêxtil – geogrelha:
propriedades mecânicas após dano**

Dissertação apresentada à Universidade de Aveiro para cumprimento dos requisitos necessários à obtenção do grau de Mestre em Engenharia Civil, realizada sob a orientação científica da Dra. Margarida Pinho Lopes, Professora Auxiliar do Departamento de Engenharia Civil da Universidade de Aveiro e co-orientação da Dra. Maria de Lurdes Lopes, Professora Catedrática do Departamento de Engenharia Civil da Faculdade de Engenharia da Universidade do Porto.

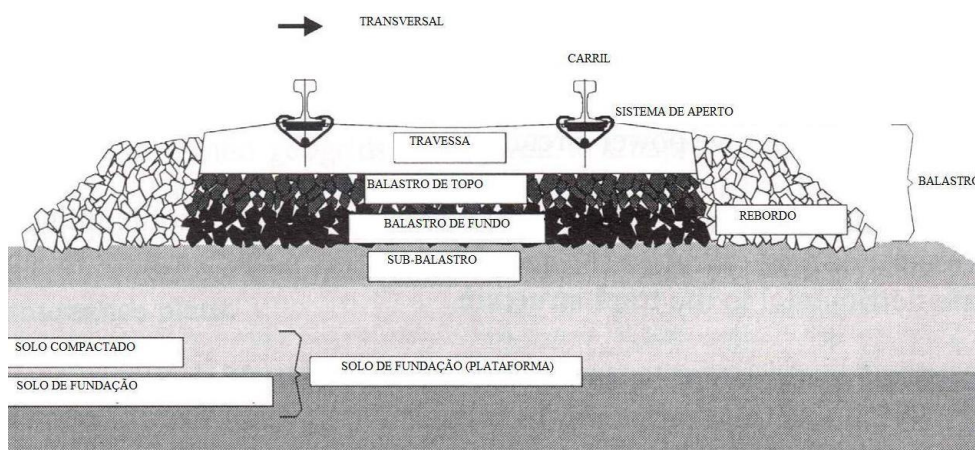
Figura 1 - Corte esquemático da secção longitudinal de uma via-férrea convencional [adaptado de Aursudkij (2007) por Oliveira (2011)].

Na Figura 1 e na Figura 2 apresenta-se a constituição de uma via-férrea convencional.

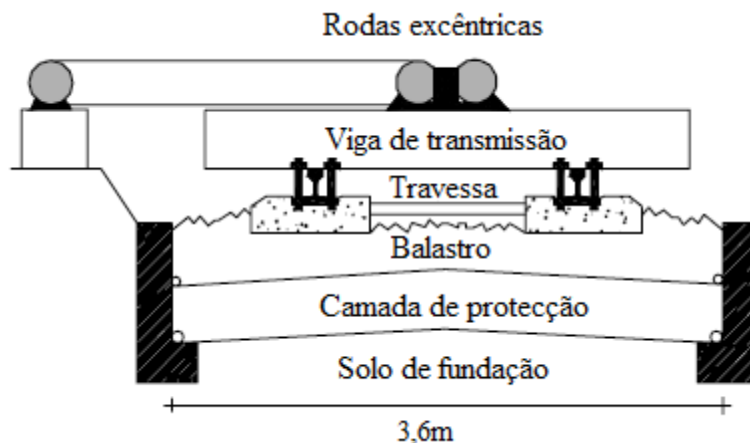
Figura 3 - Esquema representativo do dispositivo à escala real de um “Vibrogir” [adaptado de Nancey *et al.* (2002) por Mendonça-Lopes (2011)].

O equipamento em causa permite uma aproximação realista dos fenómenos de degradação verificados *in situ* pois permite a reprodução das condições locais de aplicação [Mendonça-Lopes (2011)].

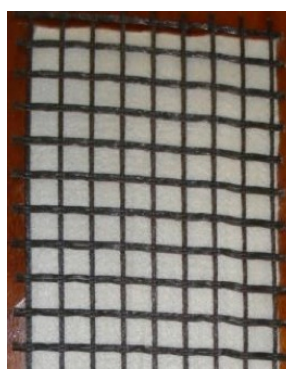
Figura 5 – Geocompósito GTX+GGR.

Neste trabalho os dois geossintéticos foram estudados para uma única combinação, em que a GGR encontra-se na parte superior do GTX (Figura 5) e na direção de fabrico.

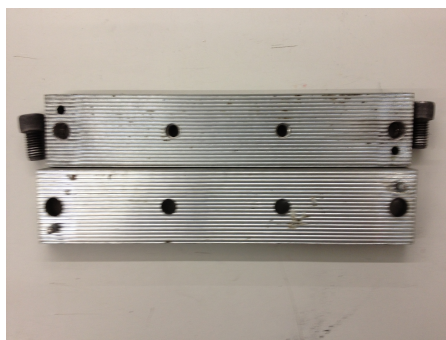
Deste modo, no caso do geotêxtil, e no caso da geogrelha, foram realizados ensaios experimentais em provetes intactos com as garras de cunha com face lisa, Figura 6a, e garras cilíndricas, Figura 6b. Os resultados obtidos são detalhados nas secções 4.4.2 e 4.4.3 , respetivamente.

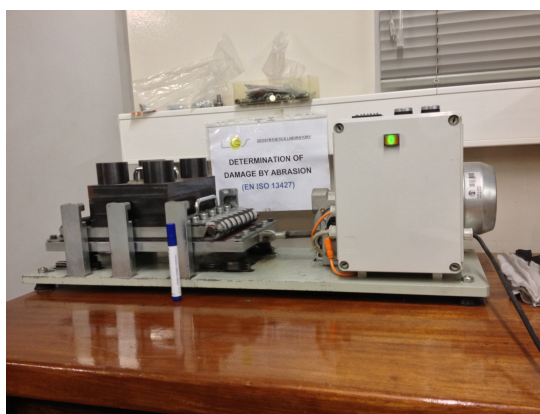
Figura 10 – Equipamento laboratorial para a simulação de abrasão.

O abrasivo é movido ao longo de um eixo horizontal com um movimento uniaxial, sob condições controladas de pressão e ação abrasiva. A resistência à abrasão é expressa como a percentagem da perda das propriedades de tração do provete. Deste modo, na Figura 10 apresenta-se o equipamento utilizado para a simulação da abrasão dos geossintéticos.

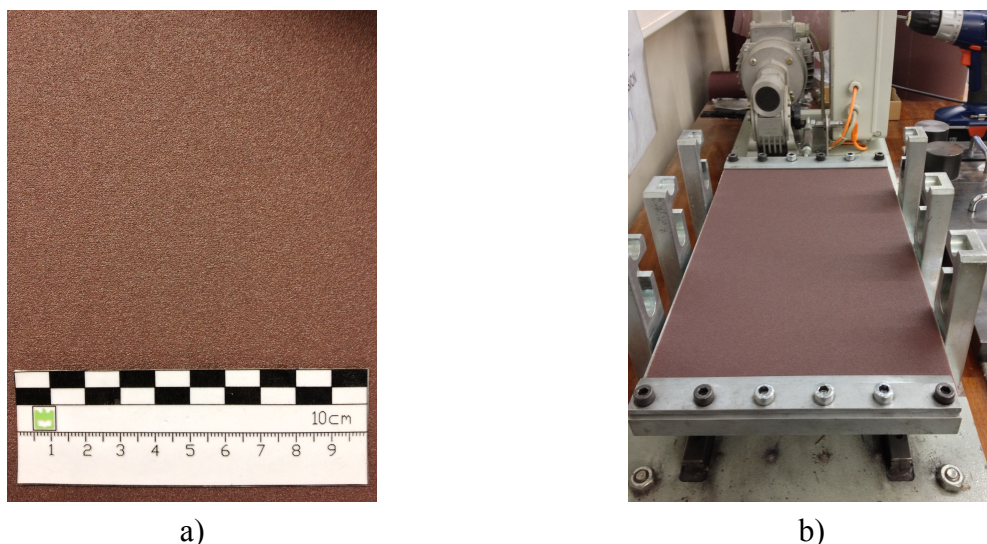
Figura 11 - Película abrasiva P100: a) vista em pormenor; b) aplicação na placa inferior do equipamento de simulação da abrasão.

Na placa que provoca o efeito abrasivo (placa inferior) insere-se a película abrasiva P100 e posteriormente apertam-se os parafusos do sistema de fixação situada nos topos da plataforma, como se pode ver na Figura 11, até que a película P100 fique fixa, tendo sempre atenção para que esta não apresente rugas.

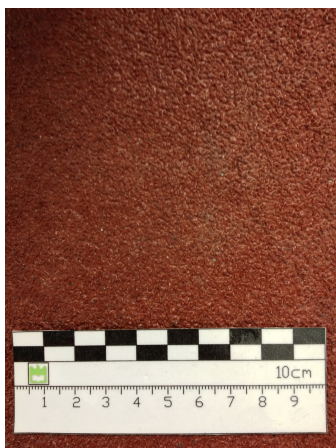
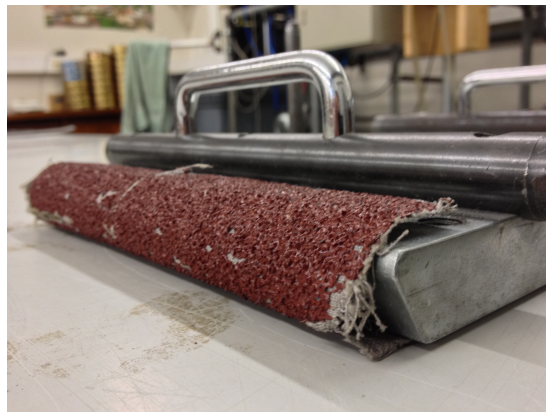
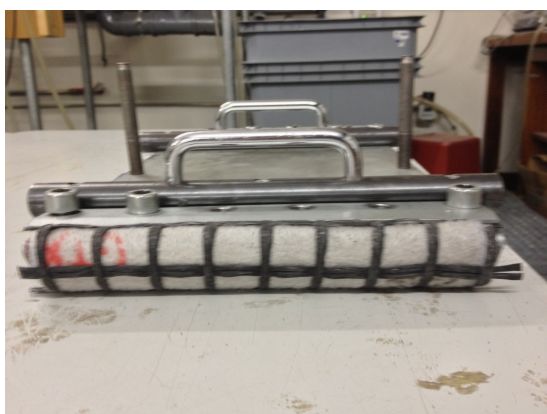
(Figura 12c). Após o provete, ter sido alinhado e fixado pelo contacto com o abrasivo, do lado oposto procedeu-se da mesma forma, apertando os parafusos alternadamente para evitar eventuais folgas, tendo atenção para não provocar esmagamento nos filamentos da geogrelha.

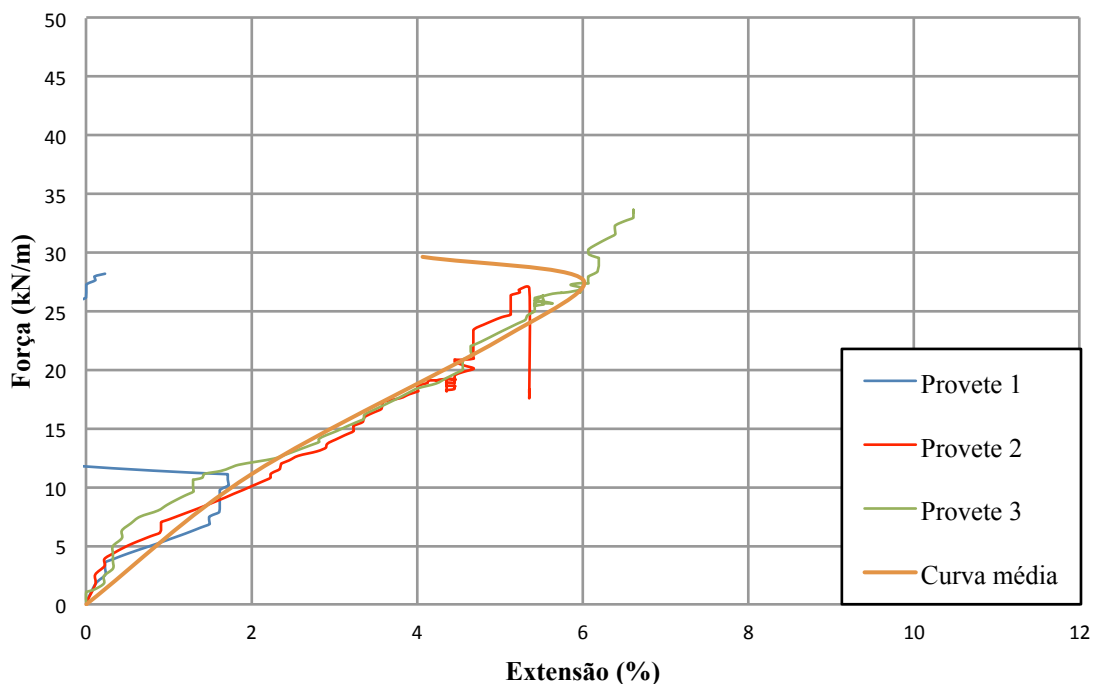
Figura 15 - Curvas força-extensão dos provetes da geogrelha, GGR, intacta e curva média correspondente, para as garras de cunha de face lisa.

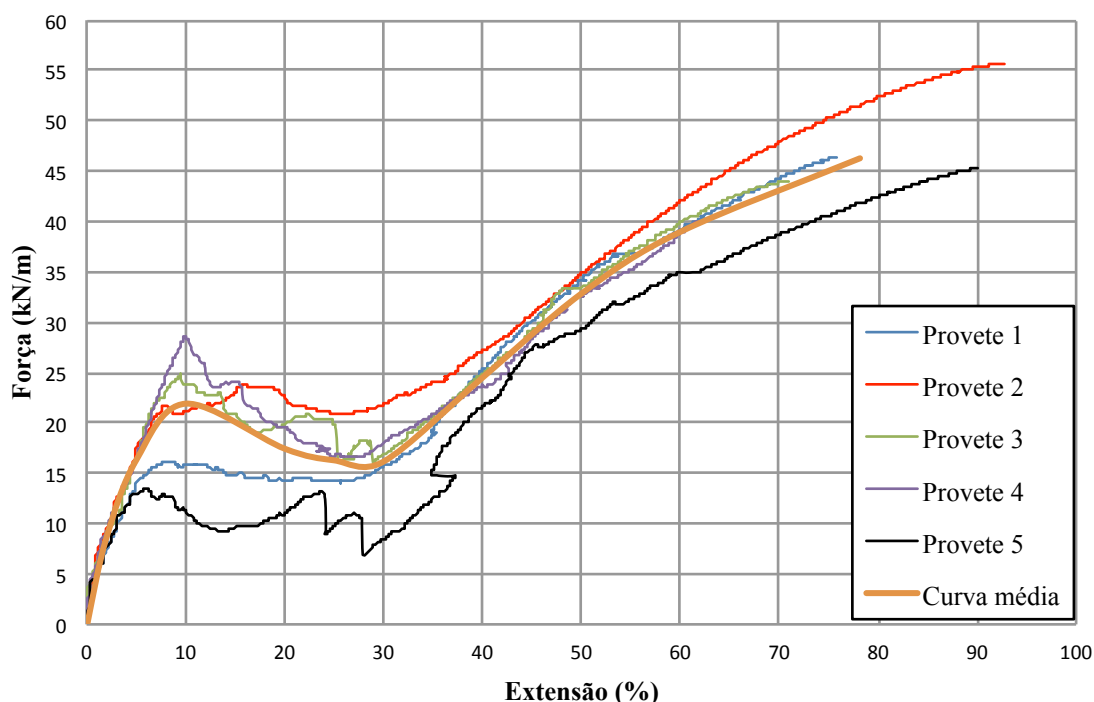
Figura 22 - Curvas força-extensão e curva média dos provetes GTX+GGR após a realização dos ensaios de referência para a DDI.

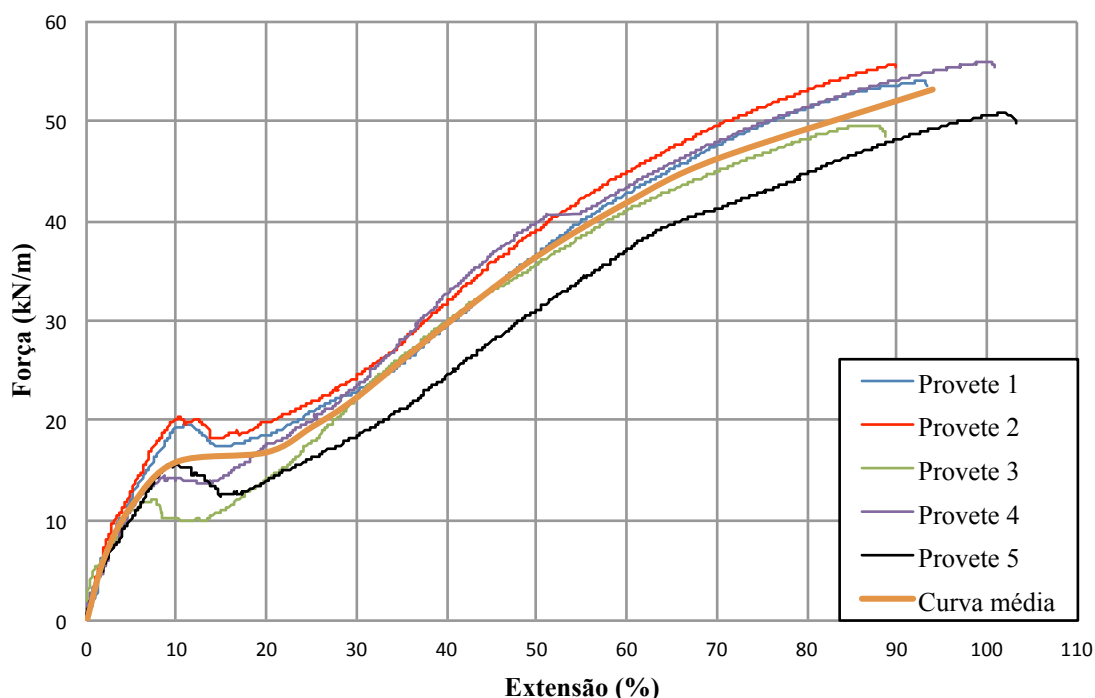
Figura 26 - Curvas força-extensão e curva média dos provetes GTX+GGR após a realização dos ensaios de DDI e abrasão.

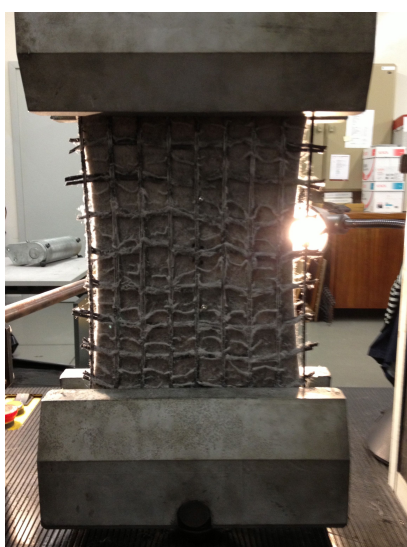
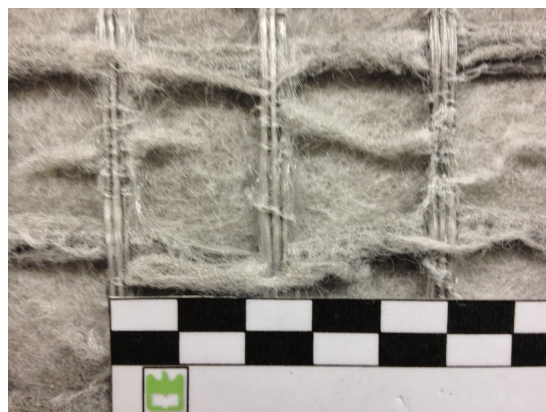
pois estão mais ligados um ao outro, conseguindo dessa forma mobilizar maior resistência. Na Figura 32b, é possível observar a degradação acentuada do GTX+GGR, em que os filamentos desagregados da estrutura do geotêxtil se misturam com as fibras detoradas de poliéster provenientes da geogrelha. Os resultados indicam que, no que se refere à resistência à tração, a DDI parece ser o mecanismo de dano mais condicionante e que há sinergia positiva entre a abrasão e a DDI.

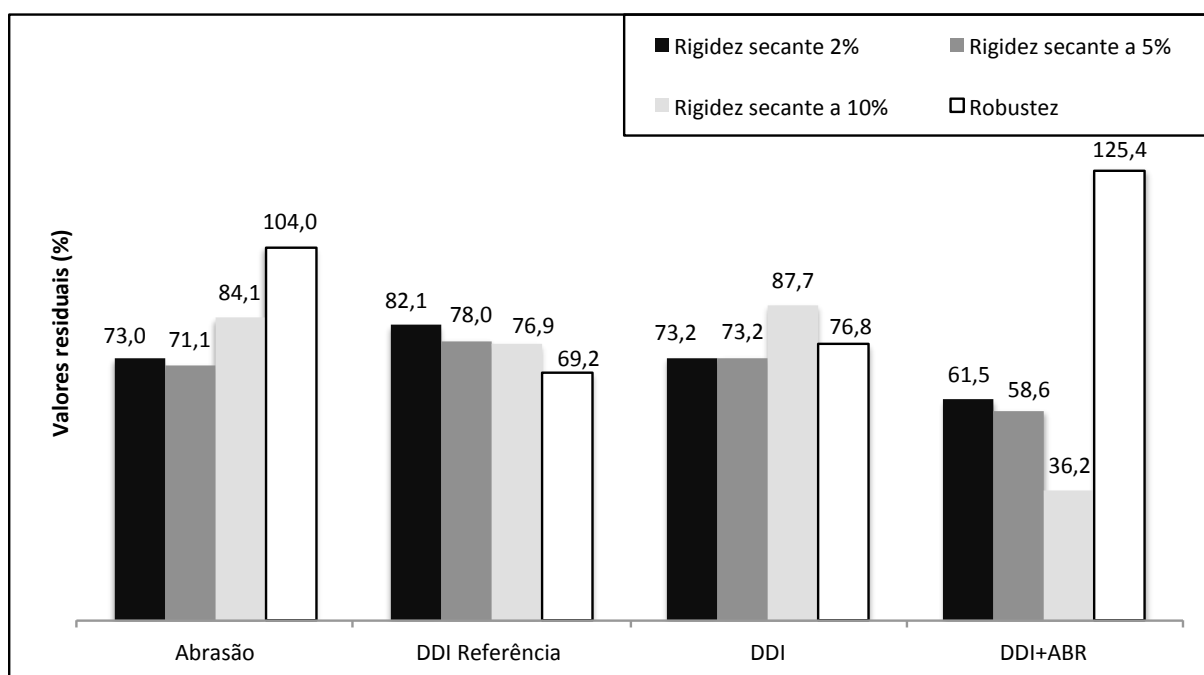
Figura 36 - Robustez e módulo de rigidez secante (2%, 5% e 10%) residuais (em %), relativamente às amostras intactas de GTX+GGR.

Na Figura 36 encontram-se os os valores residuais (em %) da robustez e módulo de rigidez secante (2%, 5% e 10%), relativamente ao GTX+GGR intacto.
