Reforço de Construções Antigas de Alvenaria

Dissertação apresentada à Universidade de Aveiro para cumprimento dos requisitos necessários à obtenção do grau de Mestre em Engenharia Civil, realizada sob a orientação científica do Doutor Aníbal Guimarães da Costa, Professor Catedrático do Departamento de Engenharia Civil da Universidade de Aveiro e coorientação científica do Doutor Romeu da Silva Vicente, Professor Auxiliar do Departamento de Engenharia Civil da Universidade de Aveiro.

Atividade sísmica; Ilha do Pico; Igreja de Santa Maria Madalena; Modelação numérica; Reforço sísmico

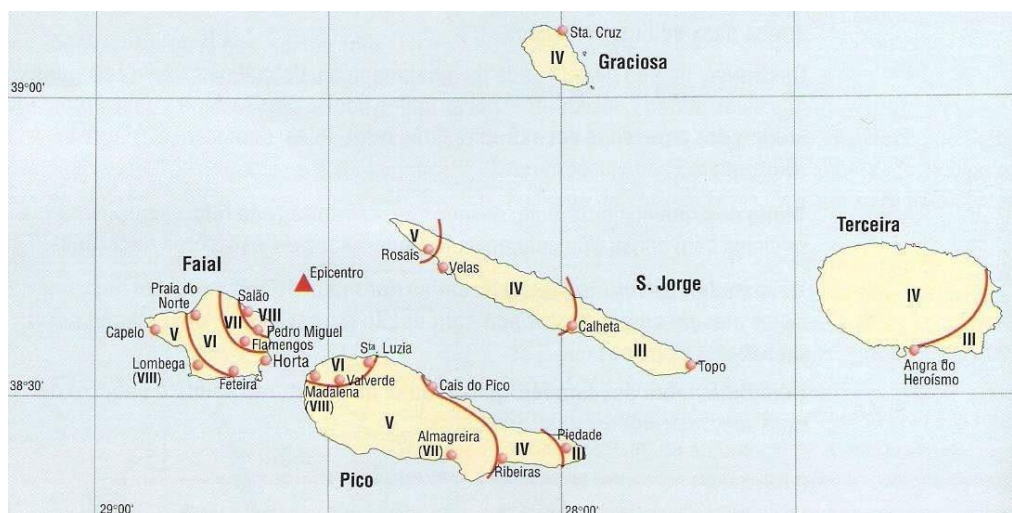
Figura 4. Carta de isossistas do sismo (Blacksmoker, 2010).

Recentemente, o sismo de 9 de Julho de 1998, com epicentro a 15 Km da Ponta da Ribeirinha, e magnitude de 5,8 graus na escala de Richter, afetou tragicamente todo o Grupo Central dos Açores (Figura 4) (Rodrigues, 2008). Este sismo matou 8 pessoas, deixou 130 feridos, destruiu cerca de 2000 edifícios e desalojou 1700 pessoas. Embora tenha atuado apenas durante cerca de 19 segundos, todo o conjunto de réplicas sentidas após o terramoto inicial (num total de 1700 réplicas, das quais 150 sentidas pela

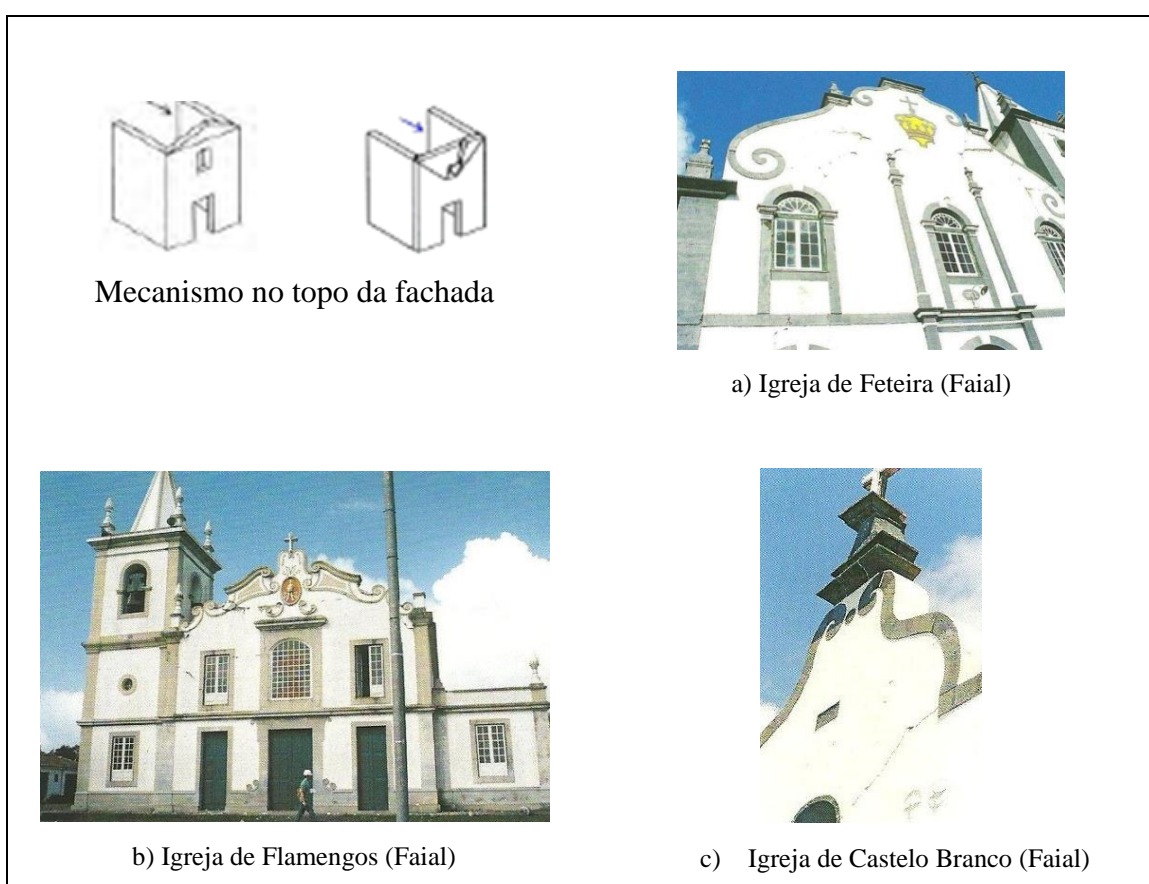
→ Mecanismos de derrube de elementos de fachadas, tanto no topo como no seu plano (Figura 9);

Figura 9. Mecanismos de derrube de elementos de fachadas (Azevedo & Guerreiro, 2008).

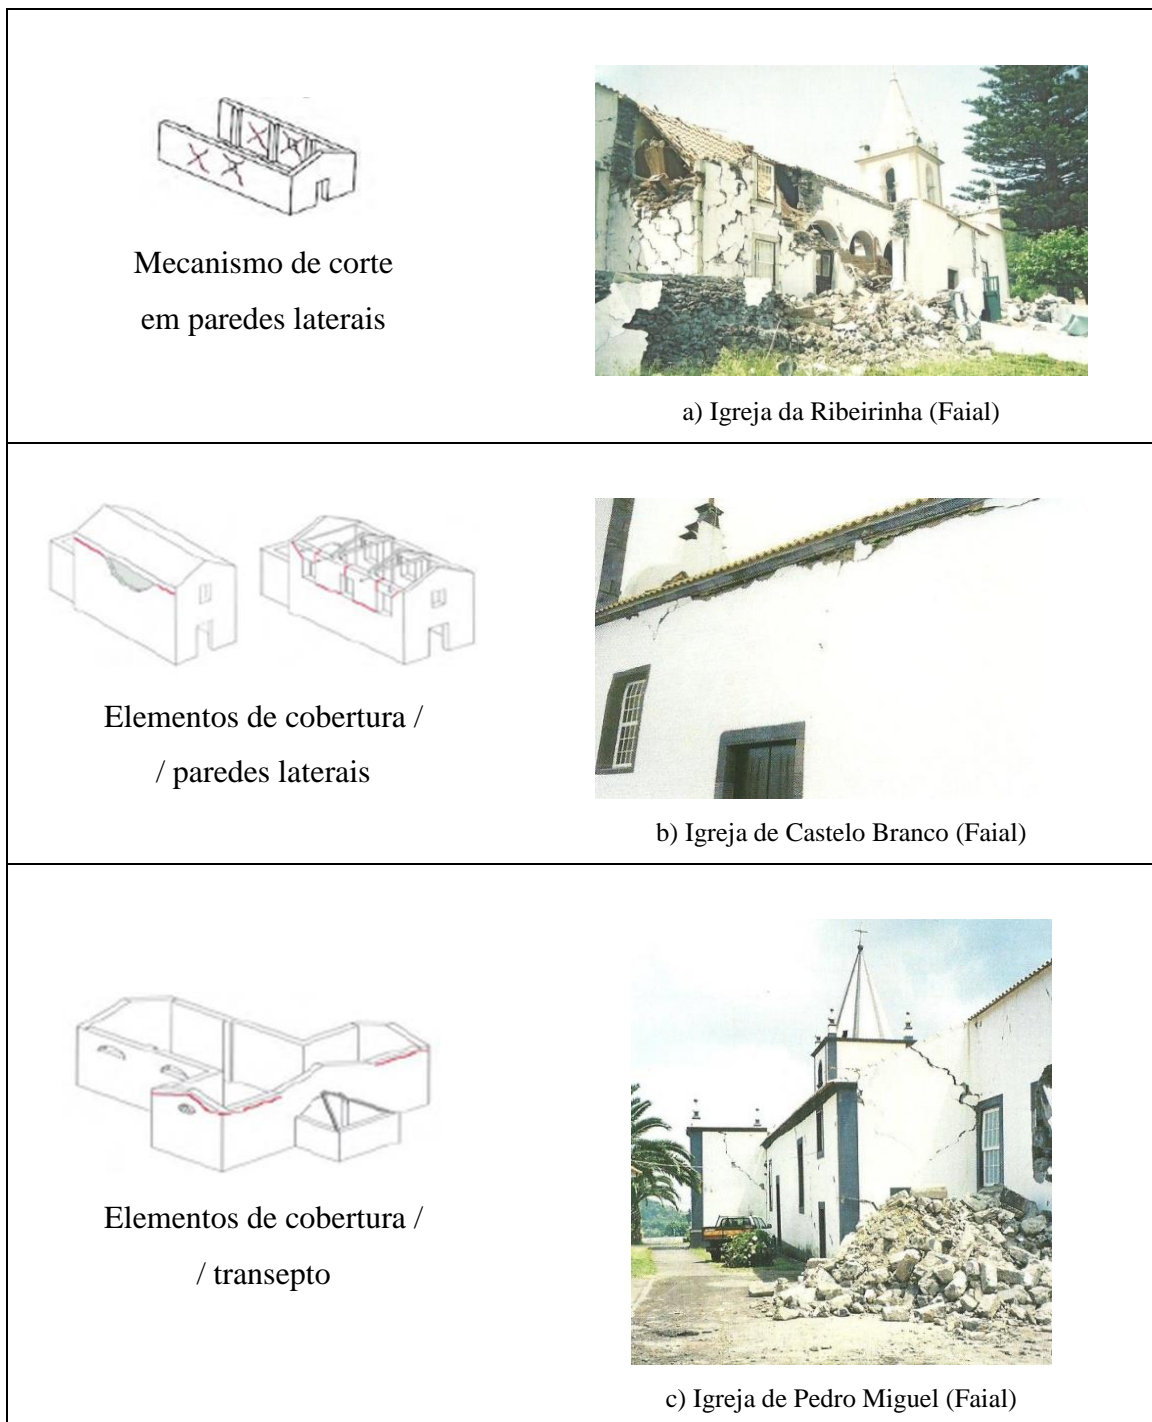
→ Mecanismos com movimento das paredes exteriores fora do seu plano, proporcionando o aparecimento de fendas e rachaduras (Figura 11);

Figura 11. Mecanismos com movimento das paredes exteriores fora do seu plano (Azevedo & Guerreiro, 2008).

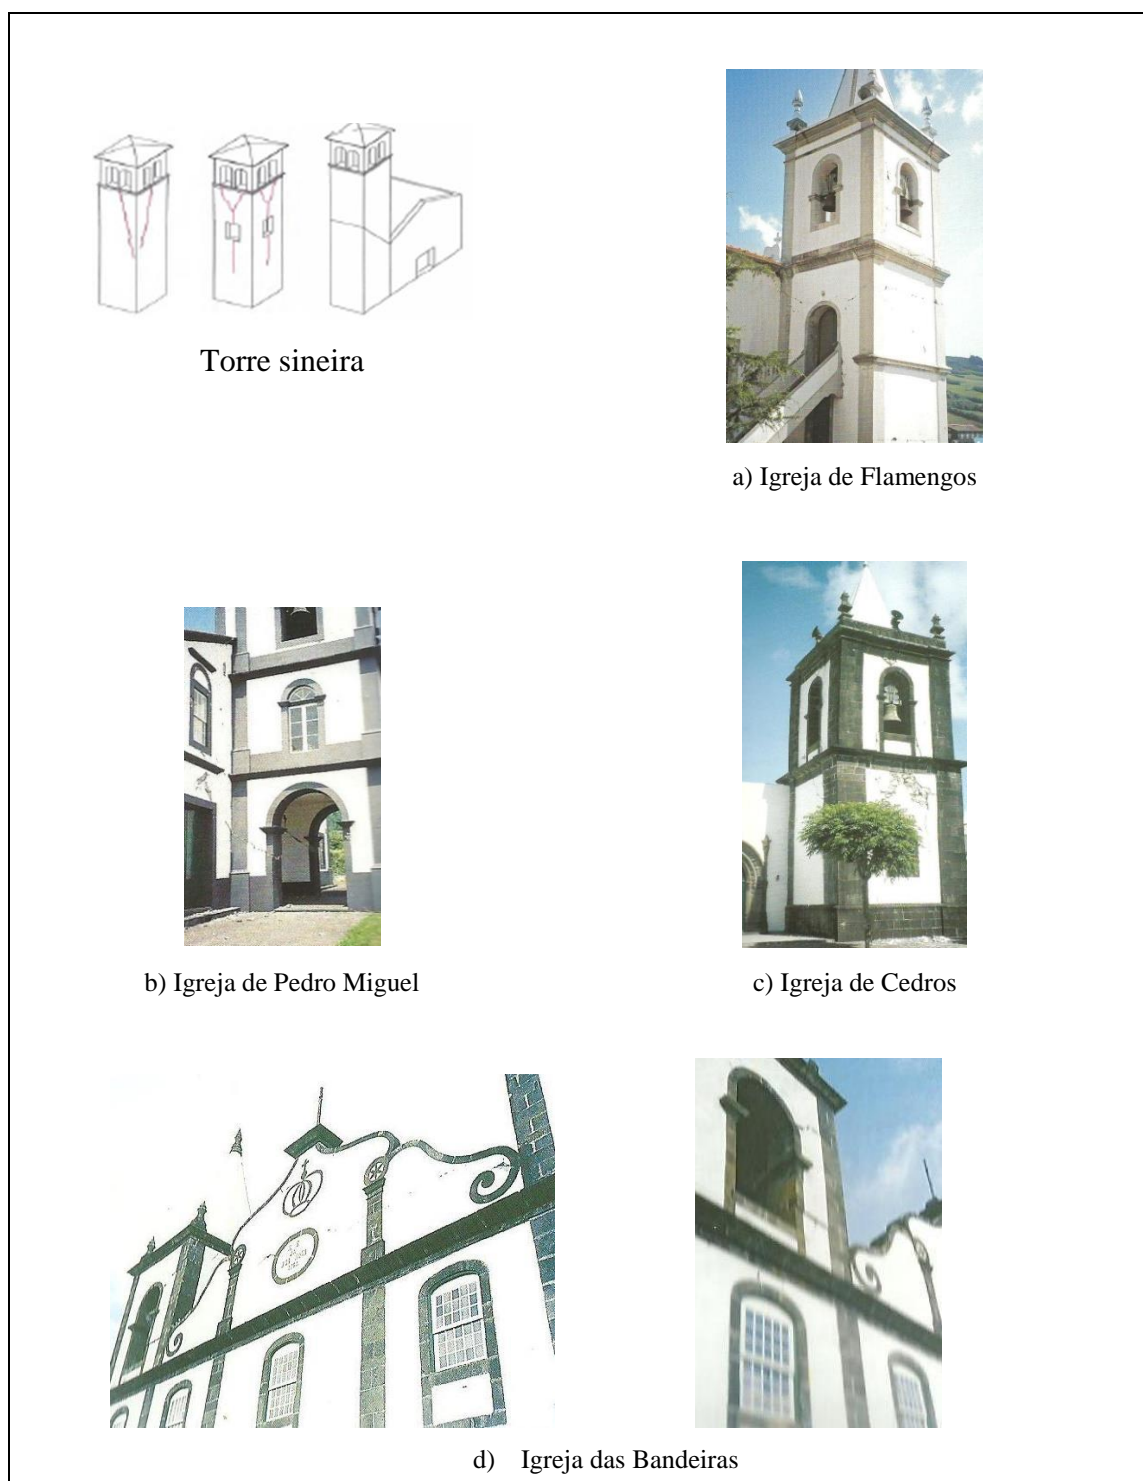
→ Mecanismos de movimento das torres sineiras ou aberturas para sinos (Figura 12);

Figura 12. Mecanismos de movimento das torres sineiras (Azevedo & Guerreiro, 2008).

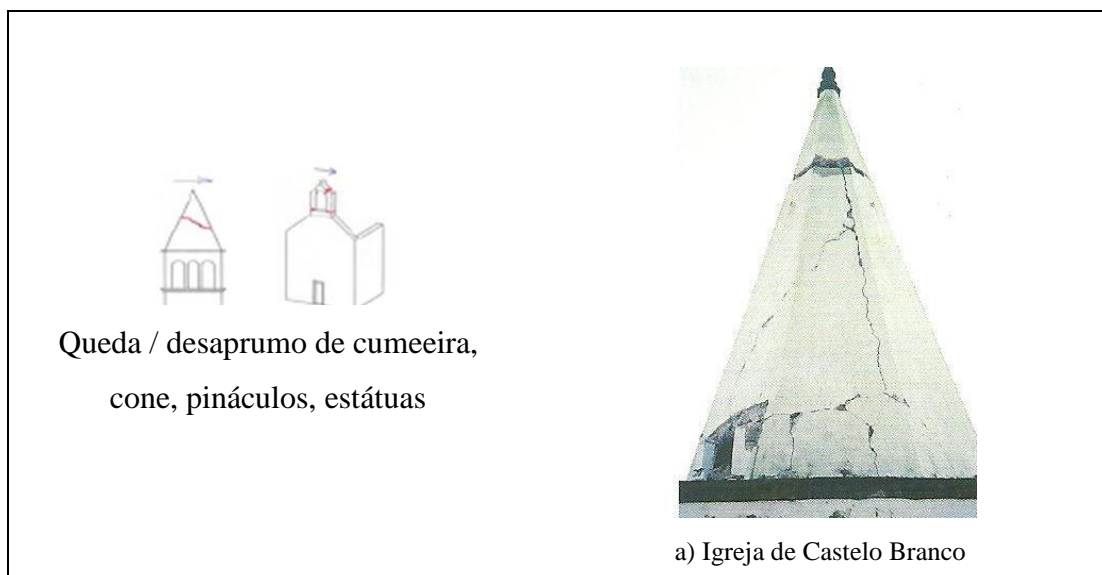
→ Mecanismos de queda ou desaparecimento de cumeeira, cones, pináculos ou estátuas (Figura 13).

Figura 13. Mecanismos de queda de pináculos (Azevedo & Guerreiro, 2008)

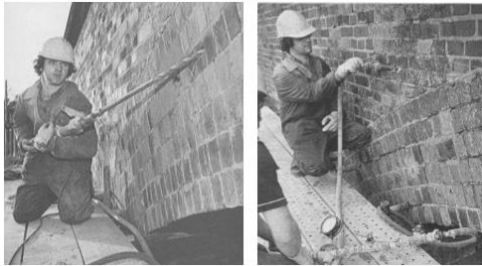
a) (i) Injeção de paredes de alvenaria (Pereira, 2009).

- Injeção de ligantes (injeção sob pressão, por gravidade, sob vácuo) (Figura 16.a);
- Adição de elementos metálicos tais como pregagens (generalizadas, “costura”, transversais, de ancoragem) (Figura 16.b);
- Pré-esforço (Figura 16.c);
- Refechamento de juntas (Figura 16.d);
- Reforço com materiais compósitos FRP (fibras de vidro, fibras de carbono) (Figura 16.e);
- Reboco armado (Figura 16.f);
- “Jacketing” ou encamisamento (Figura 16.g);
- Desmonte e reconstrução (Figura 16.h).

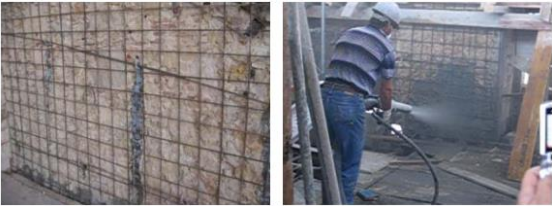
f) Reboco armado: (i) Rede de metal distendido; (ii) Rede de fibras sintéticas (Pereira, 2009).

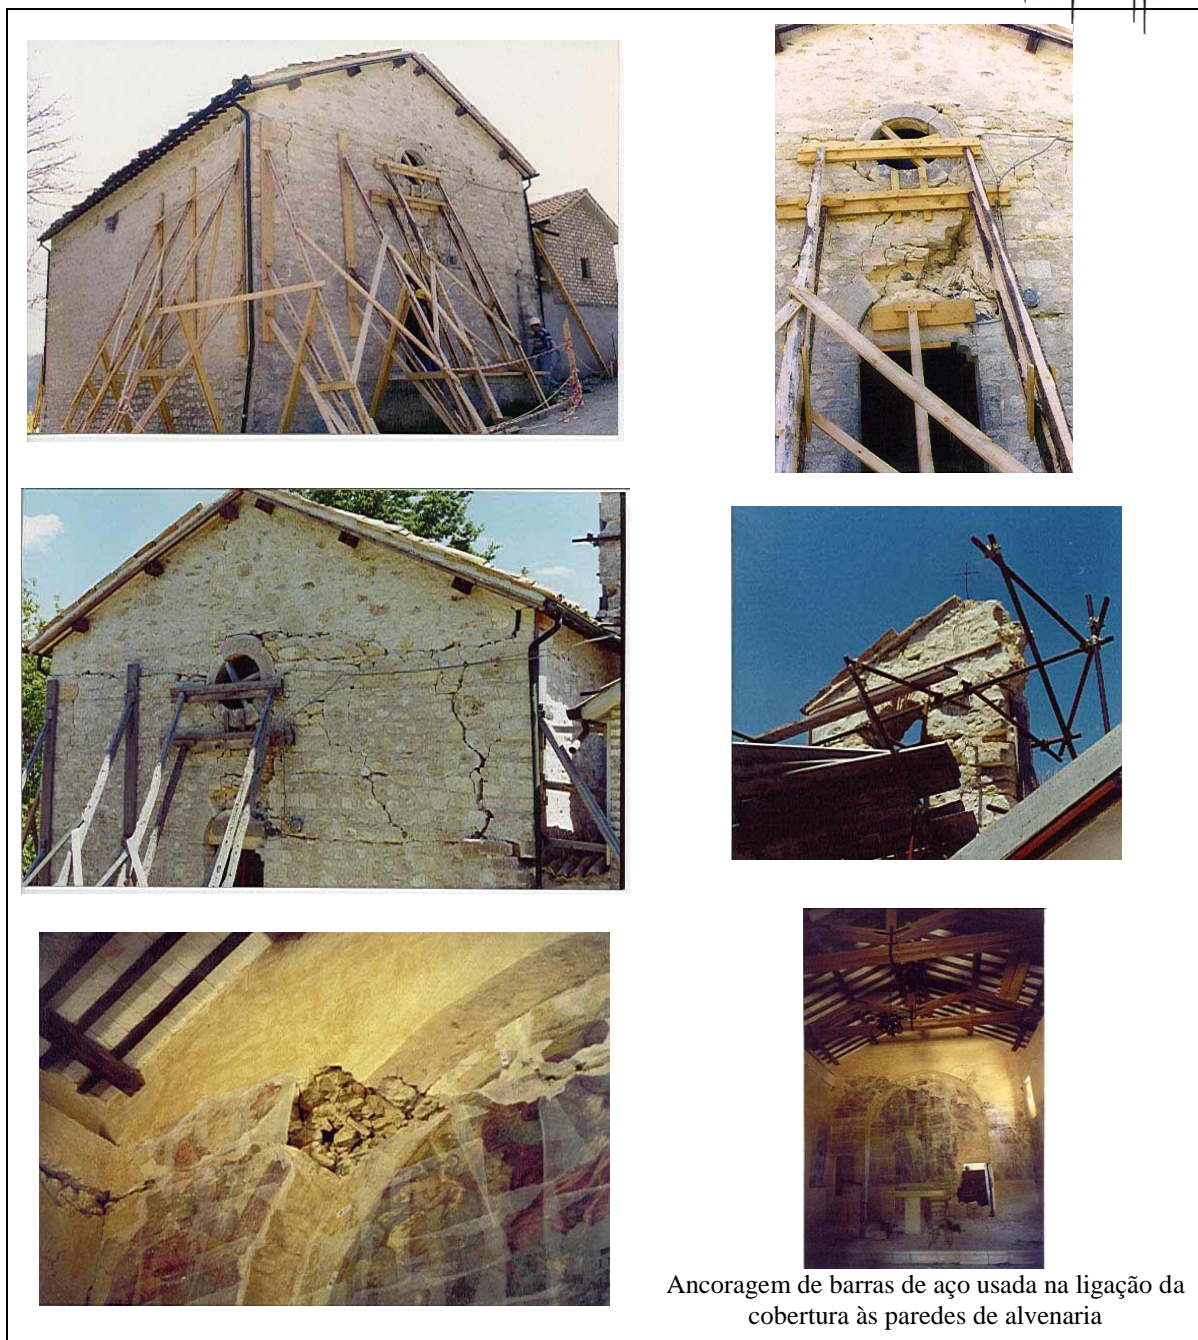
Ancoragem de barras de aço usada na ligação da cobertura às paredes de alvenaria

Figura 21. Síntese dos danos exteriores e interiores provocados na igreja de San Giovanni Battista pelo sismo de 1997, com aplicação das estruturas de emergência para garantir a estabilidade, compostas por andaimes de construção (Indirli et al., 2004).

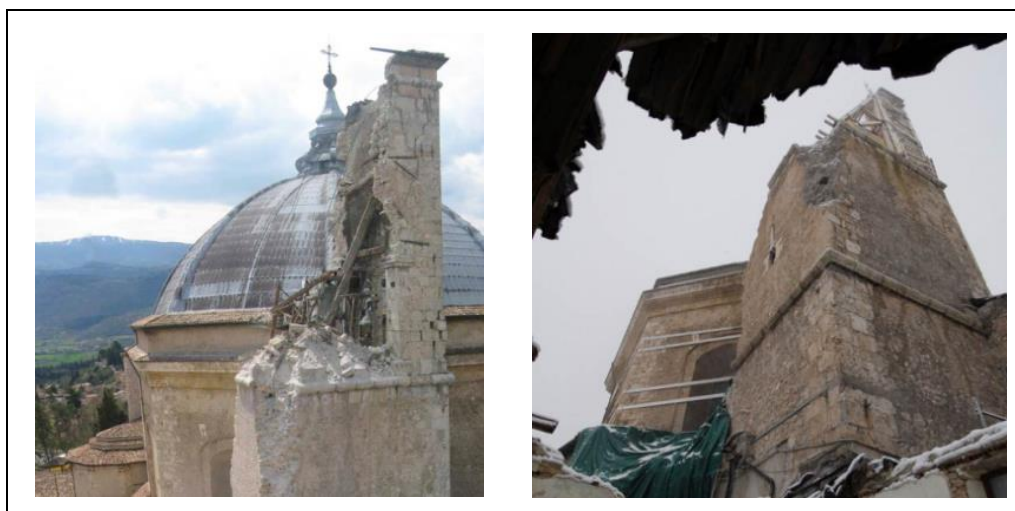
Em 2010 decorreram trabalhos de recuperação da basílica de São Bernardino, situada em Áquila, principalmente na cúpula e no tambor, zonas onde a ação do sismo de 2009 teve grande influência sobre a estabilidade e segurança da basílica (ICIET Engineering srl, 2010).

Figura 24. Maiores danos exteriores provocados pelo sismo de L'Aquila (ICIET Engineering srl, 2010).

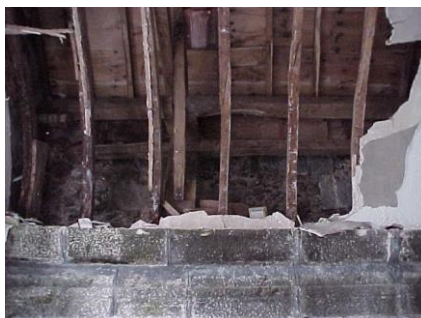
A cobertura desta igreja é realizada em duas águas revestidas a telha aba canudo, sendo a estrutura do telhado constituída por asnas treliçadas de madeira com forro apoiado em estruturas de madeira que descarregam nas paredes exteriores e interiores dos arcos longitudinais. Os tetos de cada uma das naves são abobadados por placas curvas de estafe fasquiado suspenso no viga da cobertura (Figura 34) (A. Costa & Vasconcelos, 1999b).

Figura 34. Apoios intermédios da estrutura da cobertura (A. Costa & Vasconcelos, 1999b).

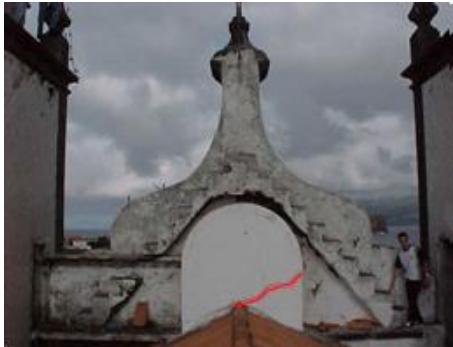
Mecanismo de colapso	Danos observados
<p style="text-align: center;"><u>Movimento no topo da fachada</u></p>	<p>→ Abertura de fendas;</p> <p>→ Queda de alguns elementos ornamentais da fachada principal.</p>

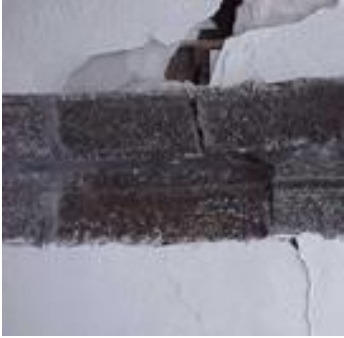
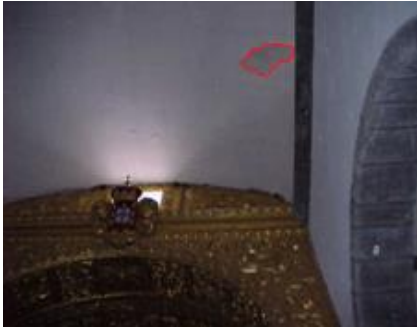
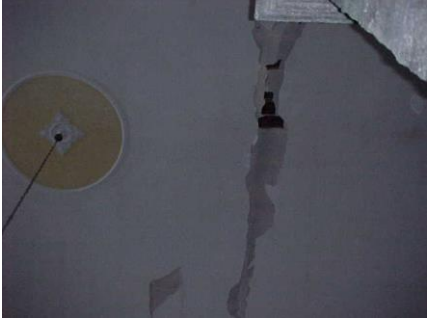
Mecanismo de colapso	Danos observados
<u>Movimento dos arcos transversais</u>	<p>→ Destacamento das argamassas de revestimento (estruque) do teto da nave central, principalmente junto ao arco triunfal;</p>

<p>→ Ligeiro abatimento do teto abobadado da nave central com desprendimento de argamassa, particularmente junto ao arco que separa a nave da capela-mor.</p>

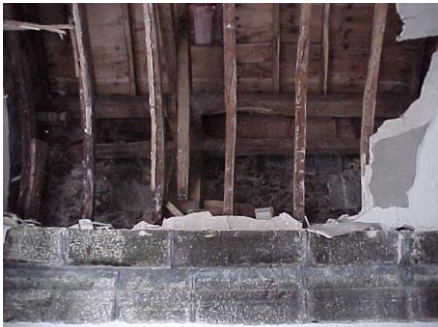
Mecanismo de colapso	Danos observados
<u>Movimento das paredes exteriores</u>	<p>→ Fenda significa observável no exterior no topo do corpo das traseiras do lado Norte da igreja;</p>
	<p>→ Deformação da abóbada de estrutura de madeira da nave principal, junto à capela-mor com desprendimento de argamassas;</p> <div style="display: flex; justify-content: space-around;">

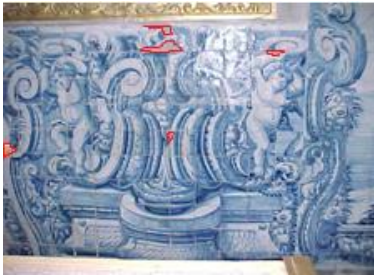
</div>
	<p>→ Destacamento de azulejos na fachada principal, torres e interior da igreja;</p> <div style="text-align: center;">

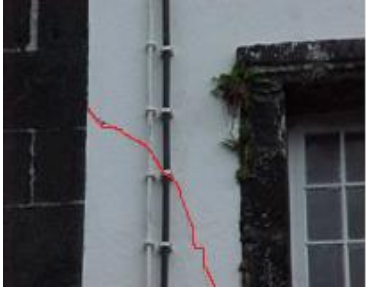
</div>
	<p>→ Fenda vertical, avançando pelas juntas de cantaria, sobre a porta lateral Norte da Igreja;</p> <div style="text-align: center;">   </div>
	<p>→ Fenda na ligação da parede lateral à torre.</p> <div style="text-align: center;">

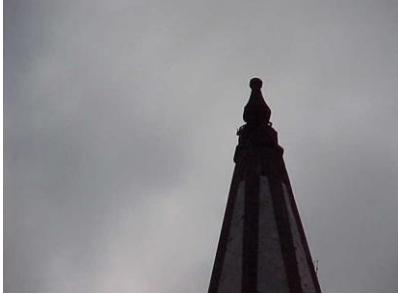
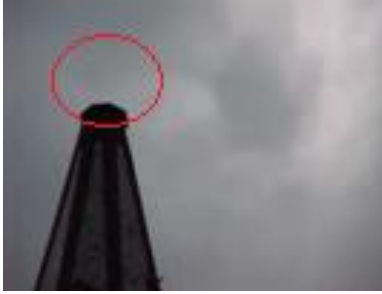
Mecanismo de colapso	Danos observados
<u>Movimento das torres sineiras</u>	<p>→ Queda do pináculo da torre direita;</p> <div style="display: flex; justify-content: space-around;">

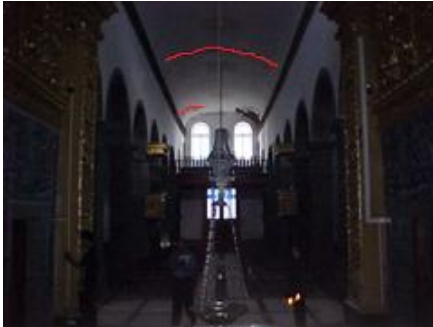
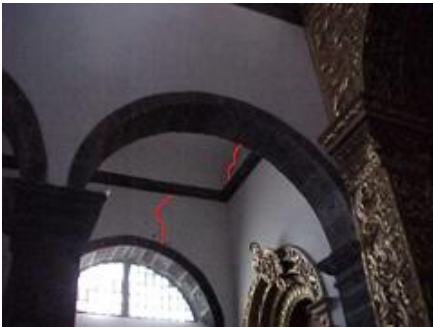
</div>
	<p>→ Fendas, detetadas pelo interior, nas ligações das torres à nave, na zona do coro alto.</p> <div style="display: flex; justify-content: space-around;">

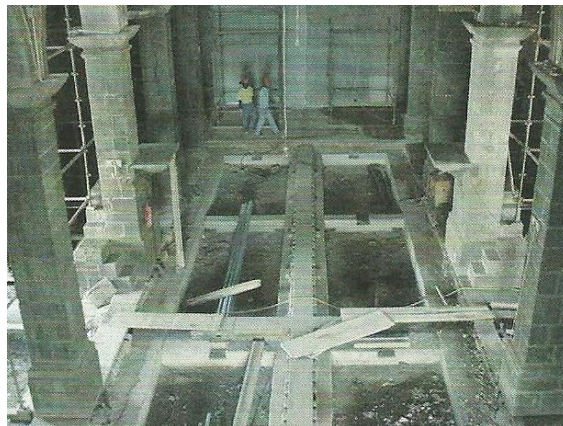
As vigas de solidarização aplicam-se para solidarizar os elementos das paredes não só na cobertura, como nas fundações, através de vigas de equilíbrio. Nas paredes e pilares interiores o objetivo é fortalecer as fundações através de ligadores de aço galvanizado, fixados por betonagem adjacente às fundações das paredes correspondentes (A. Costa & Vasconcelos, 1999a).

Figura 36. Vista geral das fundações da nave central da igreja da Madalena (Arêde et al., 2008).

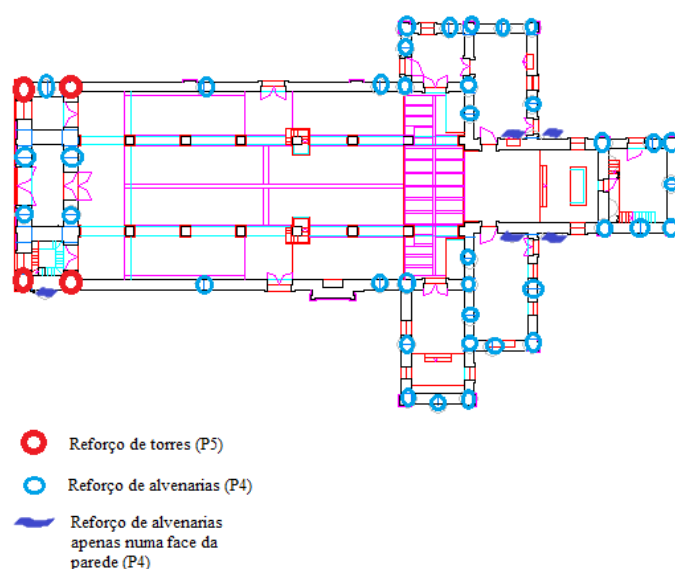
Figura 40. Localização dos reforços nas paredes de alvenaria de pedra (A. Costa & Vasconcelos, 1999a).

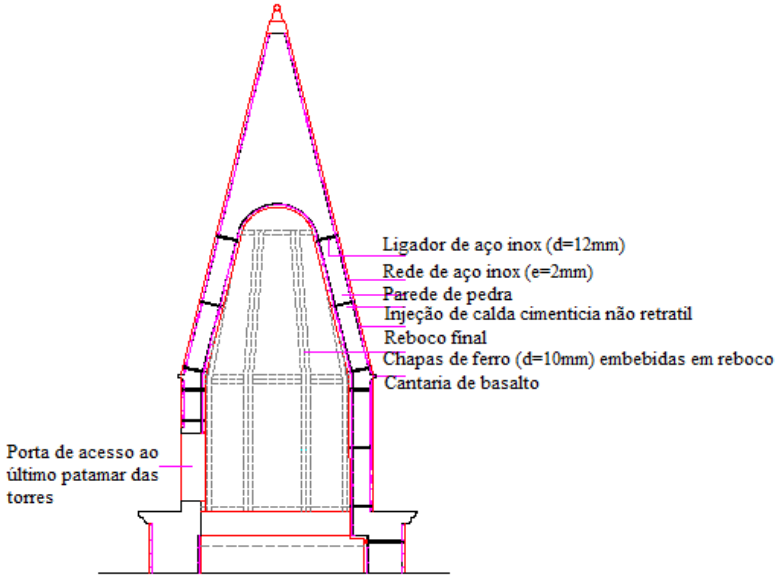
<p>Figura 56. Pormenor P14 de reforço dos pináculos das torres sineiras (A. Costa & Vasconcelos, 1999a).</p>

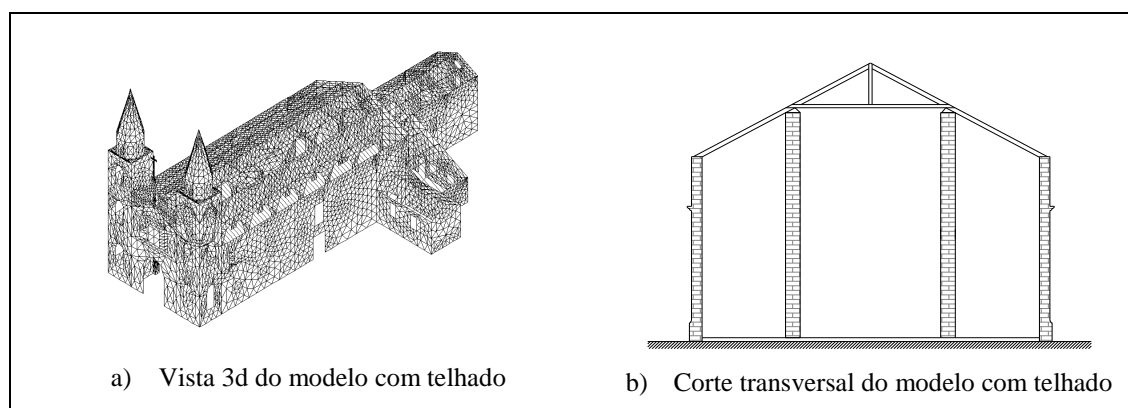
Figura 65. Modelo CASTEM com telhado (Moreira, 2008).

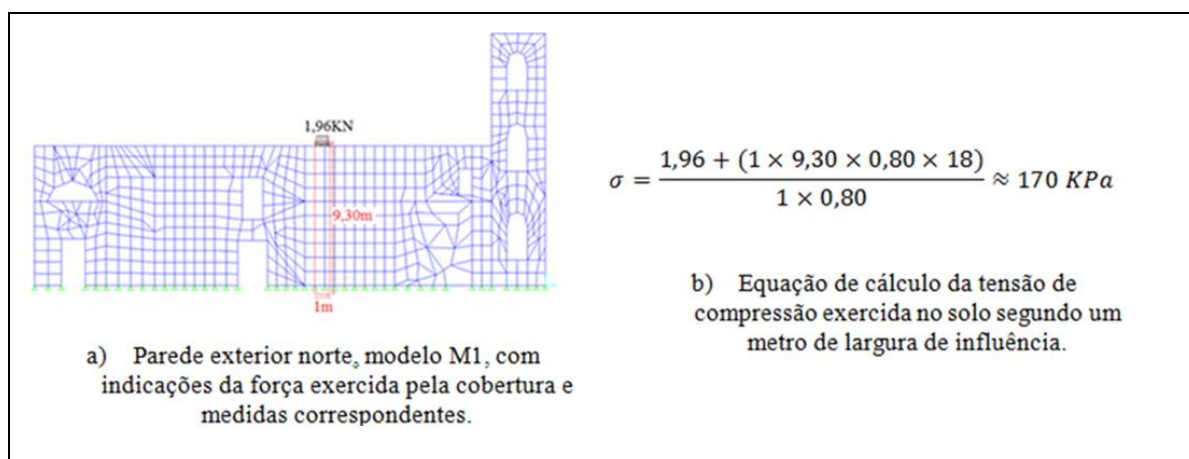
Figura 66. Parede lateral norte no Modelo M1 (altura=9,30m; largura de influência=1m; espessura=0,80m; densidade específica=18 KN/m3).

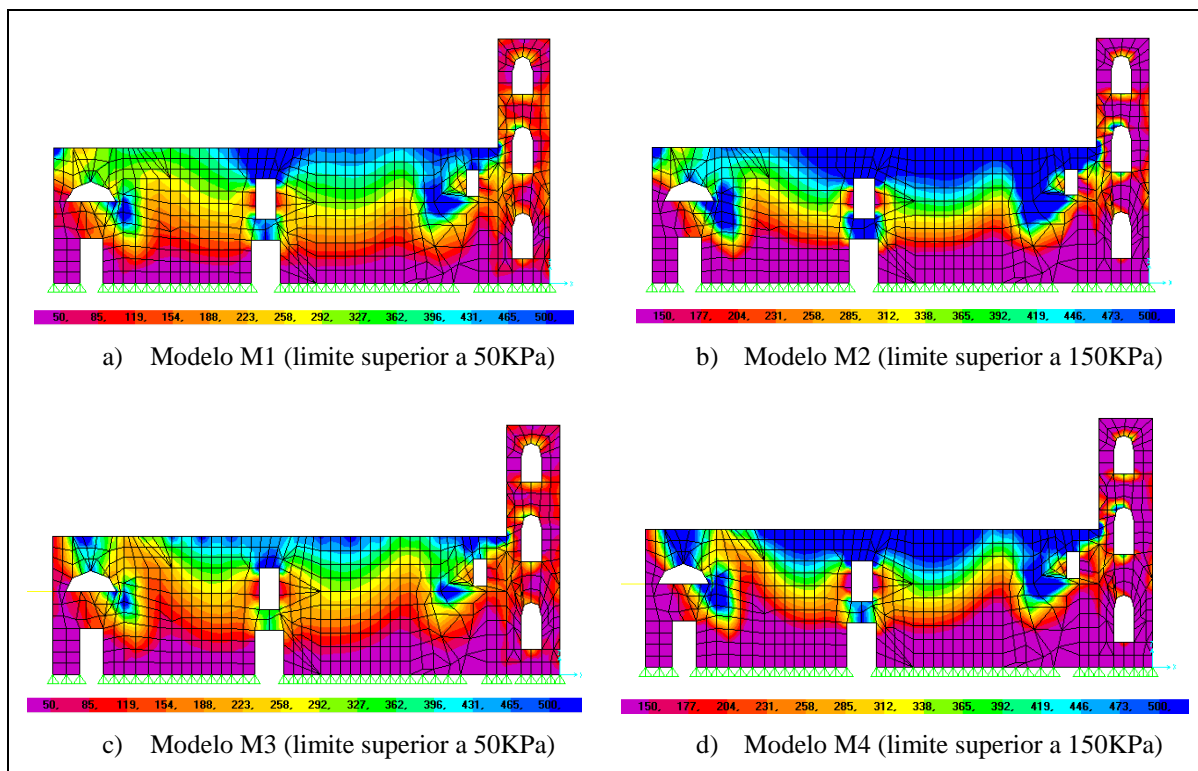
Figura 76. Distribuição de tensões máximas principais de tração (σ_1) da parede exterior norte para a combinação dos modos das ações sísmicas.

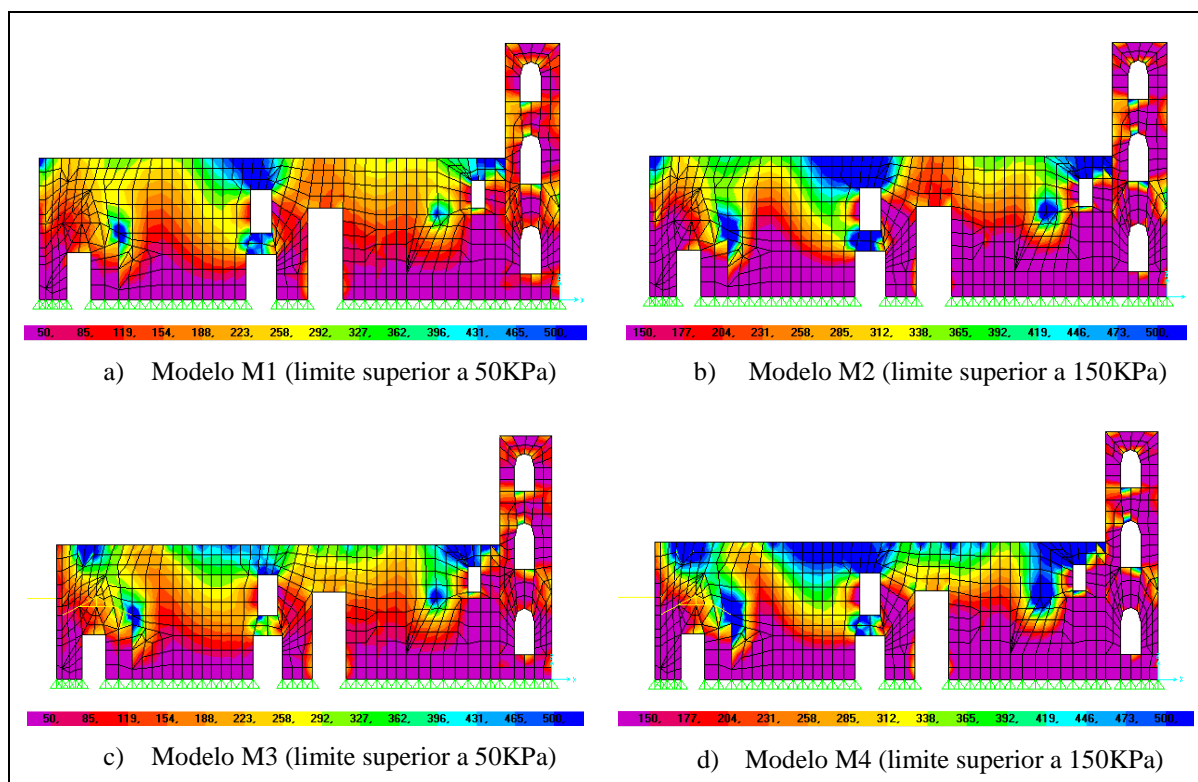
Figura 77. Distribuição de tensões máximas principais de tração (σ_1) na parede exterior sul para a combinação dos modos das ações sísmicas.

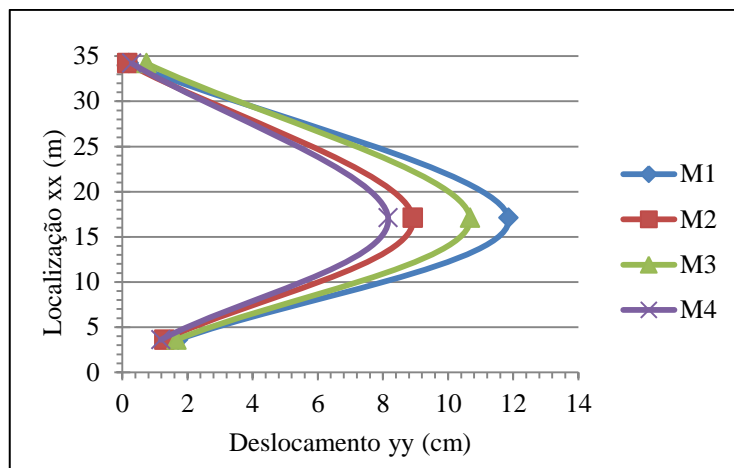
Figura 78. Deslocamentos nodais da parede norte segundo a direção yy.

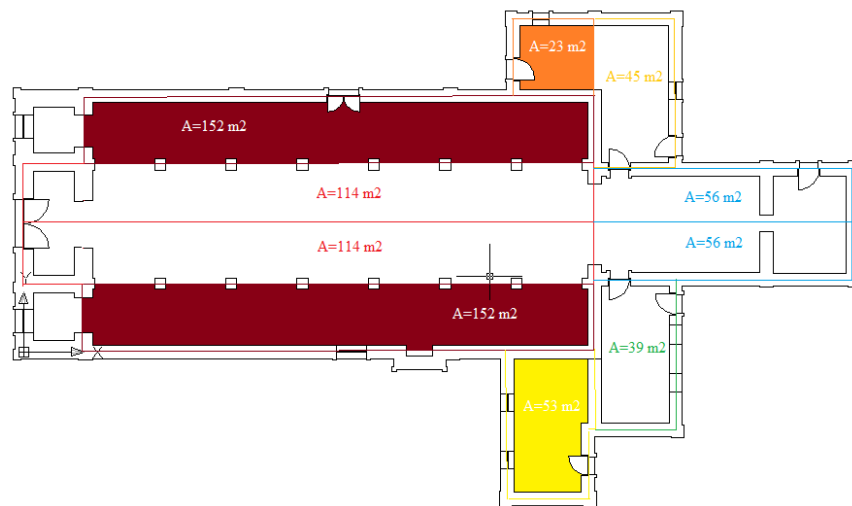
Figura B. 1. Planta com áreas da cobertura.

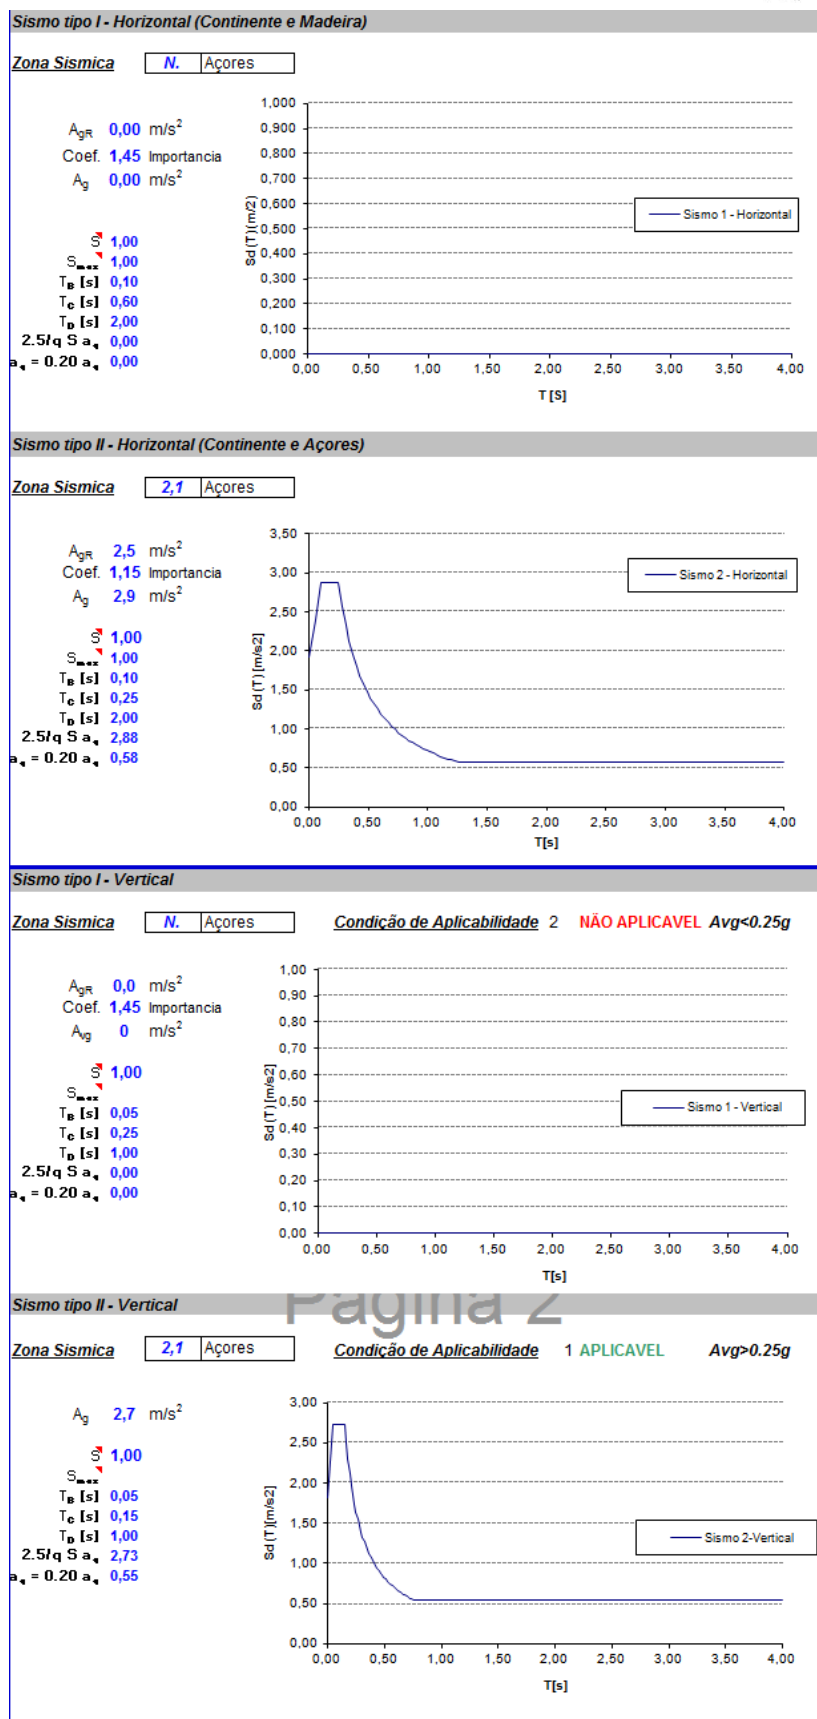
Figura C. 3. Gráficos de espectros de resposta segundo aplicabilidade via EC8.
