Universidade de Aveiro Departamento de Geociências

2014

**Estudo da evolução da linha de costa e riscos
costeiros a norte da Póvoa de Varzim**

Dissertação apresentada à Universidade de Aveiro para cumprimento dos requisitos necessários à obtenção do grau de Mestre em Engenharia Geológica, realizada sob a orientação científica da Dra. Cristina Bernardes, Professora associada do Departamento de Geociências da Universidade de Aveiro

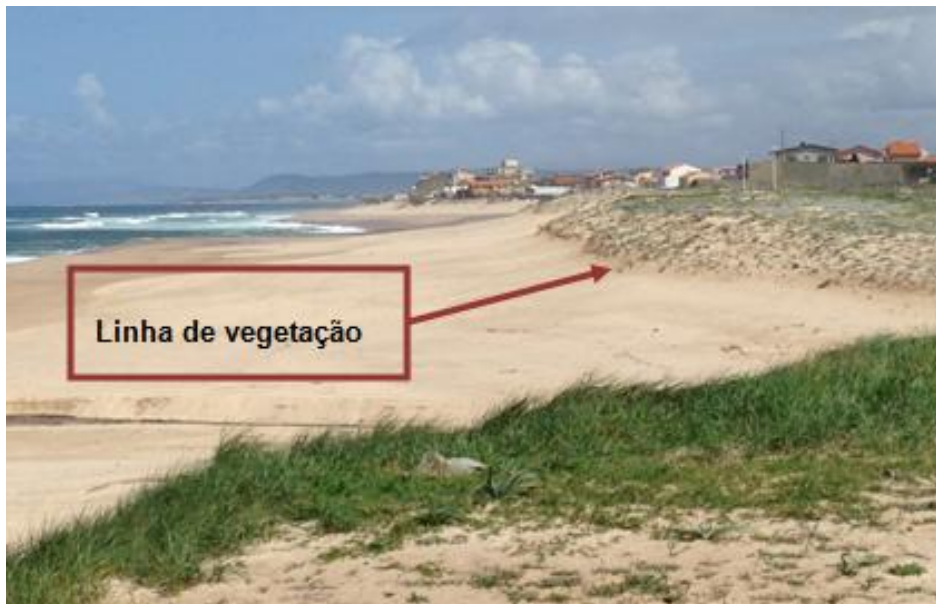
Figura 1 - Indicador de linha de costa (Abril, 2014).

No presente trabalho, e dada a diversidade de situações, a linha de costa foi definida nalguns casos pela “linha de vegetação” (Figura 1).

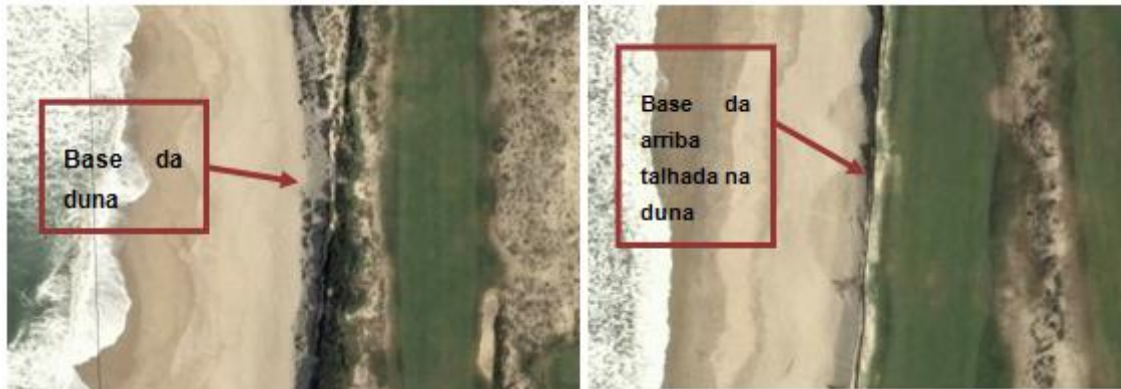
Figura 2 - Indicadores utilizados no traçado da linha de costa.

Noutros foi utilizada a base da duna, devido à ausência de vegetação e, ainda a crista da duna, isto porque estava sobre uma arriba talhada pelo que não tinha nem vegetação nem se observava a base da duna (Figura 2).

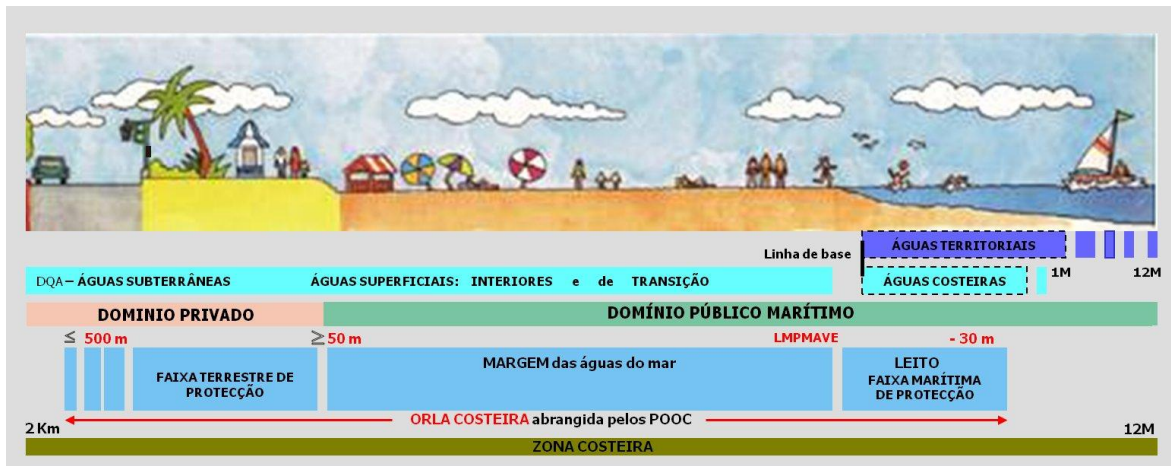
Figura 6 - Limites da zona costeira (www.apambiente.pt).

É importante ter em atenção um conjunto de conceitos que estão associados entre si, nomeadamente, litoral e orla costeira (Figura 6). Litoral é definido como a faixa de território que se situa à beira mar, sendo direta ou indiretamente influenciada pelo mesmo. Esta faixa pode estender-se até centenas de quilómetros para terra e até às 200 milhas náuticas para o lado do mar. Já a zona costeira é a faixa de território, tendo como referência a linha de costa, que se estende até 2 quilómetros para terra e cerca 12 milhas náuticas para mar (MAOTDR, 2007).

Segundo a figura 6 a linha de costa é a fronteira entre a terra e o mar e pode ser materializada pela intersecção do nível médio do mar com a zona terrestre.

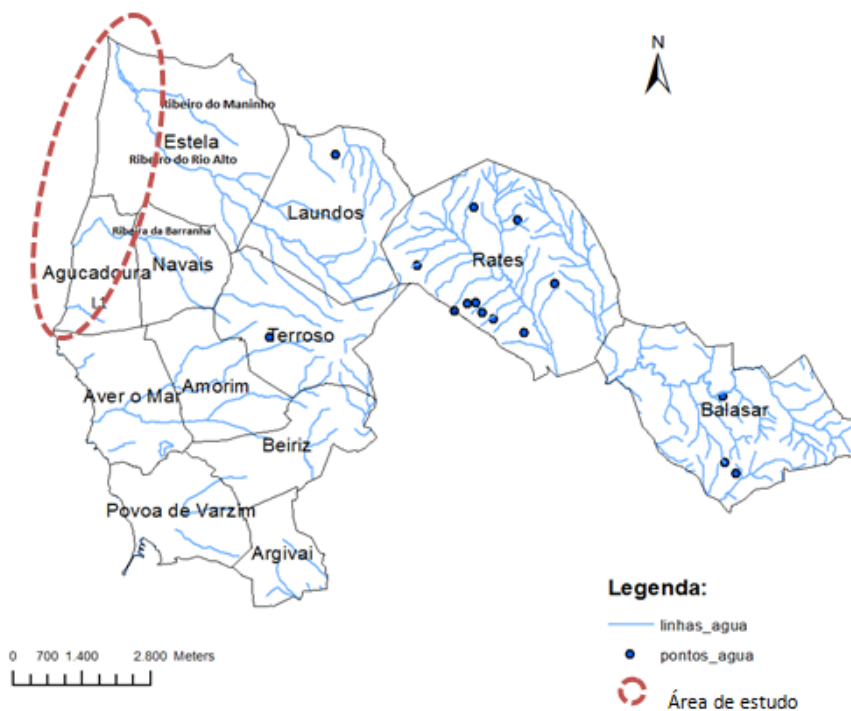
Figura 14 - Linhas de água e pontos de água do concelho da Póvoa de Varzim, com especial destaque para os ribeiros que nascem/atravessam Aguçadoura e Estela (CMPV, 2006).

A área de estudo está inserida no Plano de Bacia Hidrográfica (PBH) do rio Cávado, a qual é constituída pela bacia do rio Cávado e Ribeiras costeiras (Figura 14).

Na freguesia de Aguçadoura, a rede de drenagem existente é constituída pela ribeira da Barranha a norte e uma pequena linha de água a sul, L1.

Na região da Estela, salienta-se o ribeiro do rio Alto que nasce na freguesia de Laúndos, desaguando na praia de Rio Seco na freguesia de Apúlia, e o efluente Ribeiro do Maninho, que nasce na Estela (Fonseca, 2010) (Figura 14).

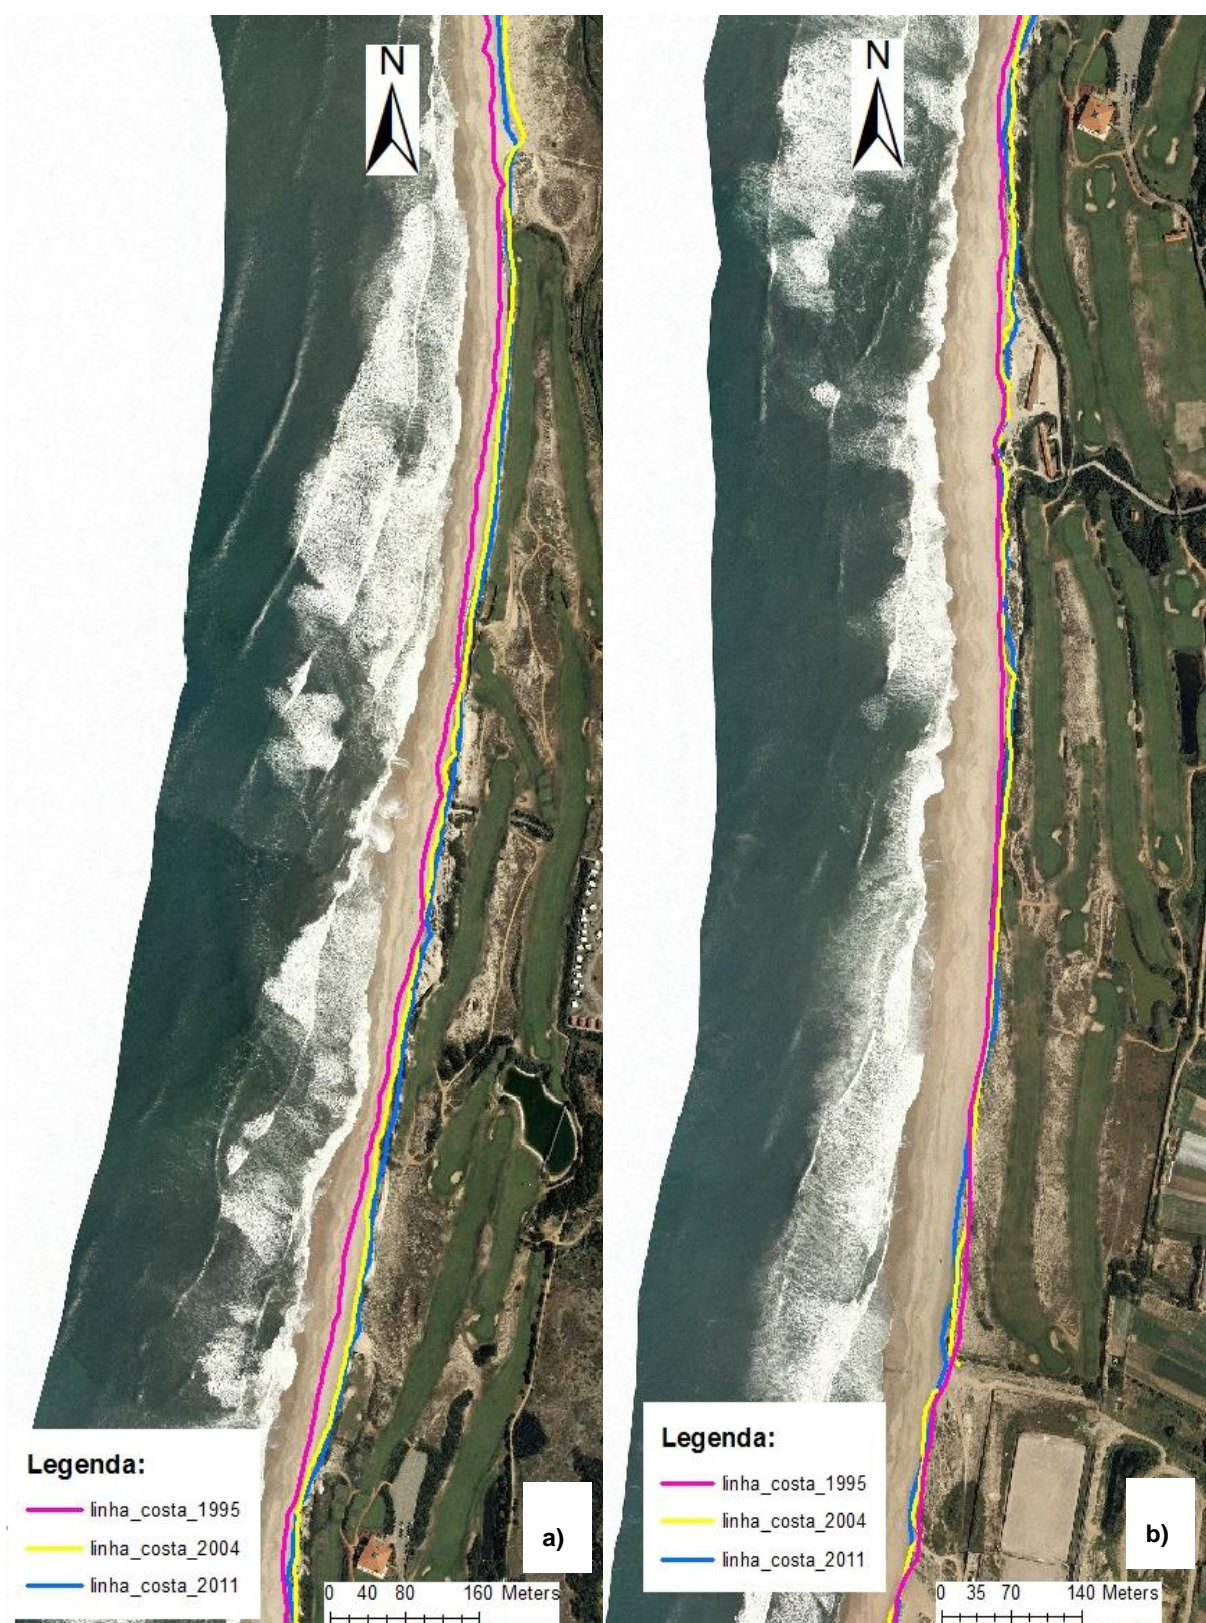
Figura 17 - Representação da linha de costa de 1995, 2004 e 2011 em Estela. a) zona norte do campo de golfe; b) zona sul do campo de golfe.

Como se observa na figura 17, ocorreu um grande recuo entre 1995 e 2004, pelo que desde essa altura houve a necessidade de se proceder a trabalhos de proteção costeira. Neste caso, foram colocados sacos de areia nas zonas onde se observou maior recuo e onde a praia era também muito estreita, o que permitia um maior avanço do espraio da onda e o ataque à base do cordão dunar. Devido a esta medida de proteção, em alguns troços da freguesia da Estela, não se observa recuo ou em alguns casos ocorre um pequeno avanço, de origem antropogénica, entre as linhas de 2004 e 2011.

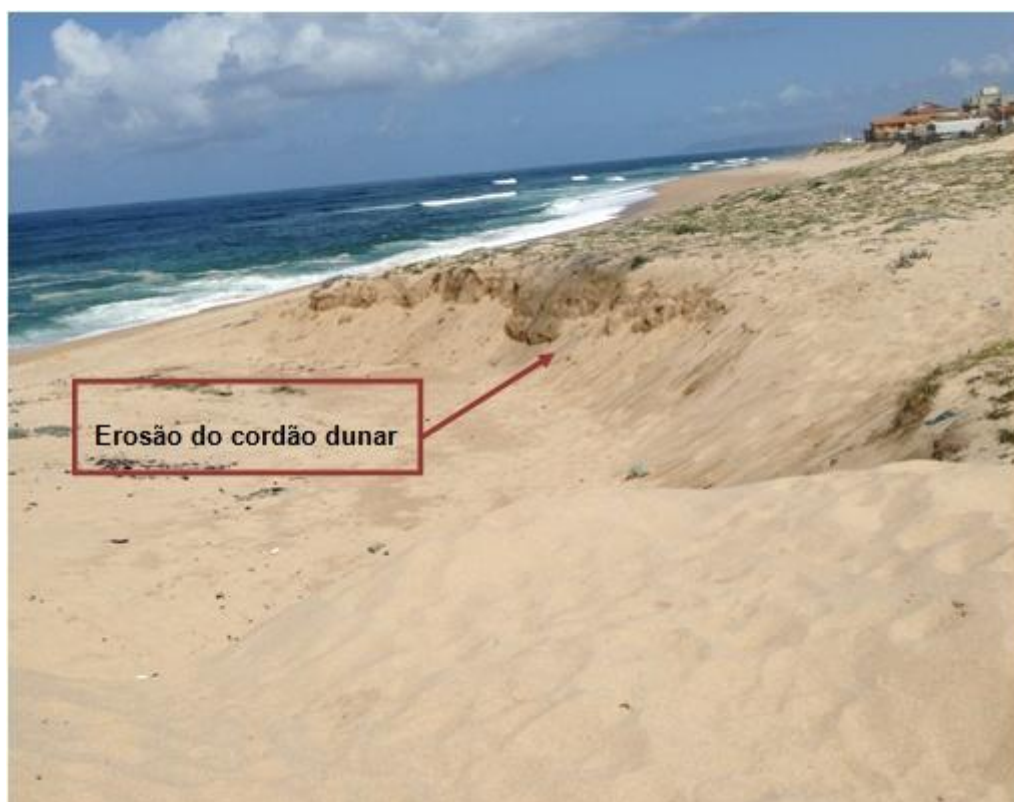
Figura 19 - Erosão do cordão dunar na Aguçadoura (Abril, 2014).

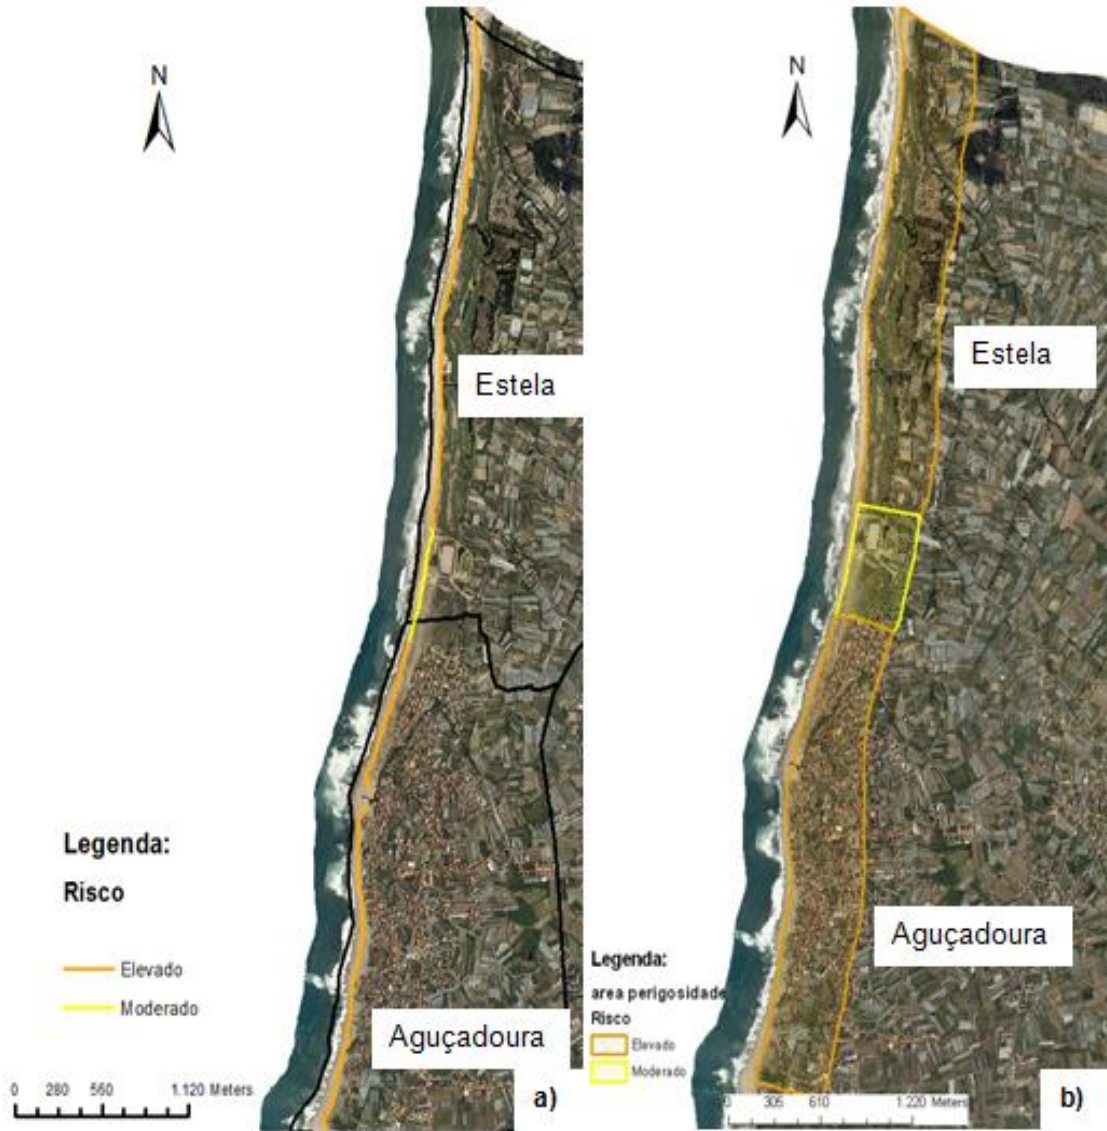
Figura 22 - Mapa de risco de Estela e Aguçadoura; a) delimitação do risco na zona costeira; b) faixa de 500 metros com maior índice de risco.

A partir dos valores de risco da tabela 1, foi possível delimitar as zonas costeiras de maior risco (figura 22a). Para uma melhor visualização, foi definida uma faixa costeira com cerca de 500 m de largura onde a vulnerabilidade e o risco são mais elevados, tendo em atenção as atuais condições morfológicas e dinâmicas (figura 22b). Na figura 22 pode-se observar, que o campo de golfe na Estela está em risco em toda a sua extensão, assim como a frente urbana na Aguçadoura. Estes resultados reforçam a necessidade de se rever situações e de serem tomadas, no imediato, medidas preventivas para as situações mais críticas.

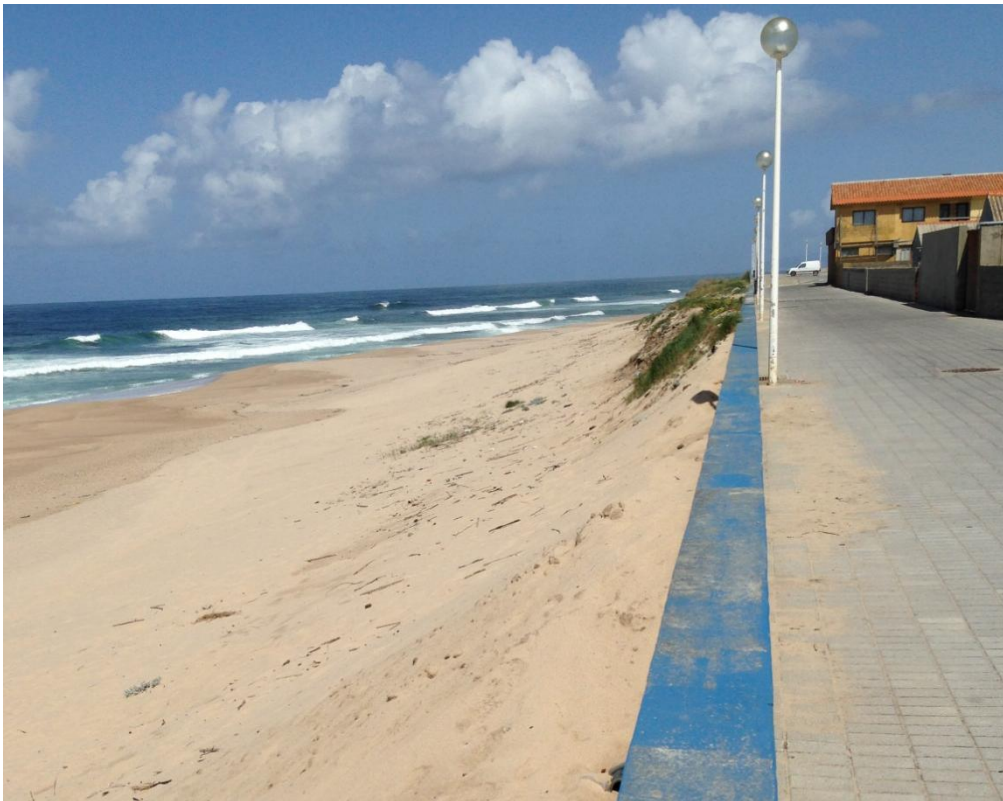
Figura 23 - Aspeto da marginal protegida por um muro de contenção no limite da alta praia, Aguçadoura (Abril, 2014).

No caso de Aguçadoura, observa-se um recuo na zona norte que vai diminuindo para sul, até chegar à área urbana, onde a posição da linha de costa se tem mantido constante (figura 21a e 23). A erosão ocorre, principalmente, devido à debilidade do cordão dunar, quer por falta de vegetação na duna frontal quer pelos inúmeros corredores eólicos que facilitam a erosão desta estrutura natural. Se não forem tomadas medidas, como a revegetação da duna para evitar estes corredores, a longo prazo, a duna será completamente arrasada, assim como, a urbanização presente.
