**ESTABILIDADE DE TALUDES NOS PASSADIÇOS DO
PAIVA (GEOPARQUE AROUCA)**

Tese apresentada à Universidade de Aveiro para cumprimento dos requisitos necessários à obtenção do grau de Mestre em Engenharia Geológica (Ramo em Georecursos), realizada sob a orientação científica do Doutor Jorge Manuel Pessoa Girão Medina, Professor Auxiliar do Departamento de Geociências da Universidade de Aveiro.

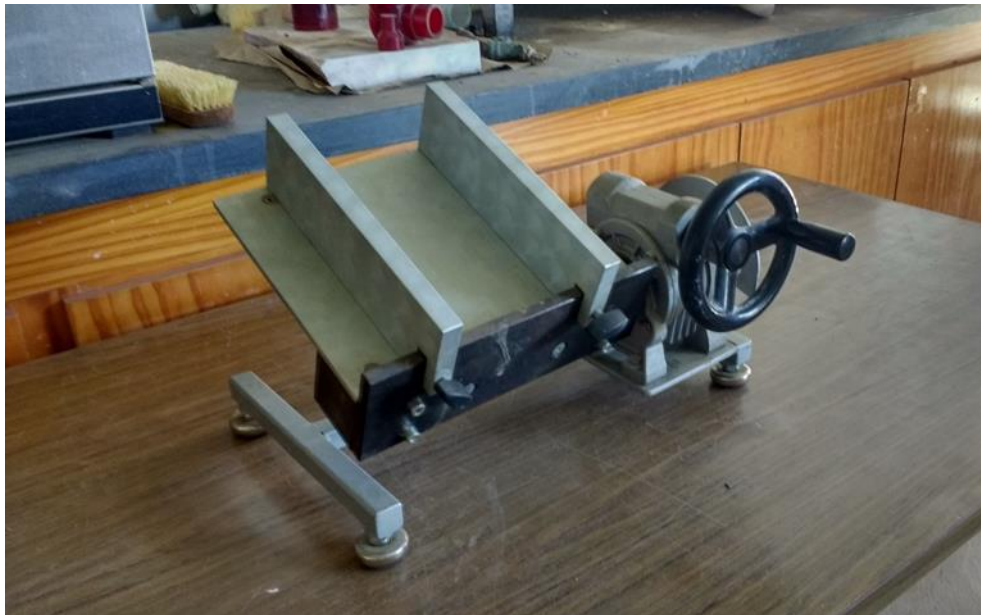
Figura III-3 Aparelho para ensaio de tilt test

O valor do ângulo de atrito (ϕ) é obtido através da seguinte equação:

$$\phi = \arctg(1,115 \times tg(\alpha))$$

O ensaio deve ser feito na direção e sentido simulando o movimento que aconteceria no talude que está a ser estudado.

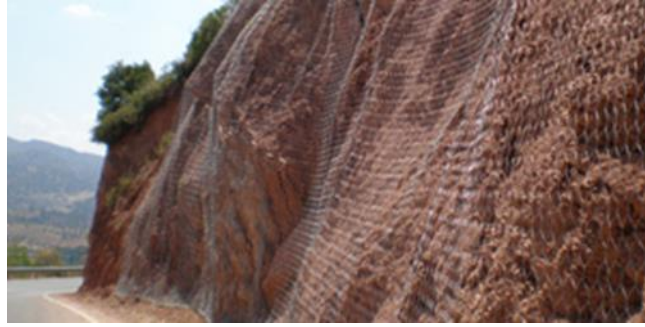
Figura III-17 Barreira estática (retirado de <https://solutioma.com/pt/desprendimientos-pt.php>)

As barreiras estáticas são geralmente colocadas à superfície do talude, podendo ser colocadas também só na base, e têm como principal objetivo prevenir a queda de blocos e caso aconteça queda, interceptá-los e retê-los. Podem ser formadas por postes e redes metálicas. Na figura III-17 está representada uma barreira estática constituída por uma malha metálica pregada ao próprio talude.

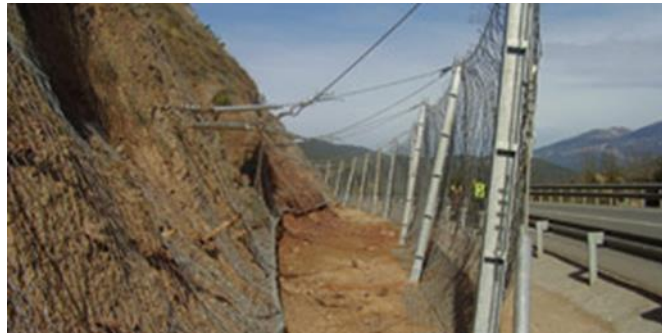
Figura III-18 Barreira dinâmica (retirado de <https://solutioma.com/pt/pantallas-dinamicas-pt.php>)

As barreiras dinâmicas não são capazes de prevenir a queda de blocos, mas absorvem a sua energia de impacto. Consistem em redes de cabos de aço normalmente suportados por postes cimentados no solo e ancorados ao talude. Este sistema tem por base a deformação dos cabos que permite a dissipação da energia e conseqüente captura dos blocos. O dimensionamento destas barreiras é feito tendo em conta o tamanho e peso dos blocos instabilizados, energia de impacto, e trajetória (Vallejo *et al.*, 2002). A figura III-18 mostra uma barreira dinâmica colocada na base de um talude.

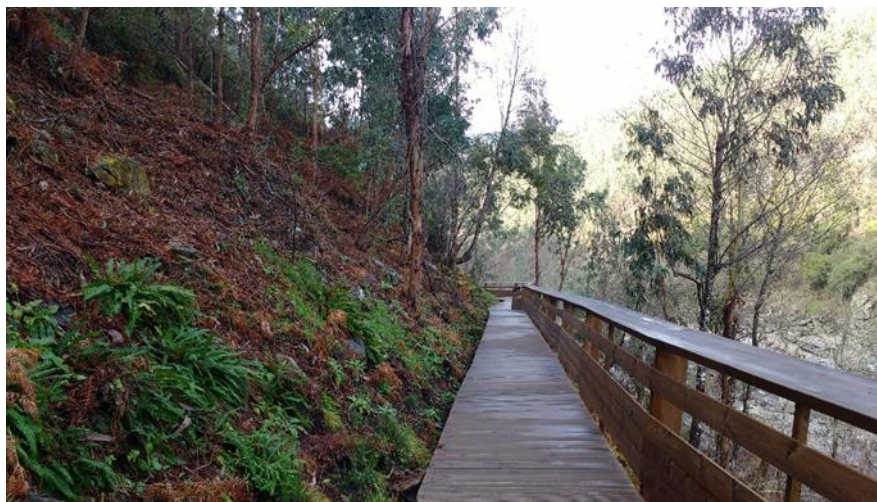
Figura IV-1 Exemplo de zona de baixo risco

apresentavam secções que justificassem a sua análise. Na figura IV-1 pode-se observar um exemplo de uma secção onde o talude não apresenta maciço rochoso exposto, com baixo risco e que não foi estudada.

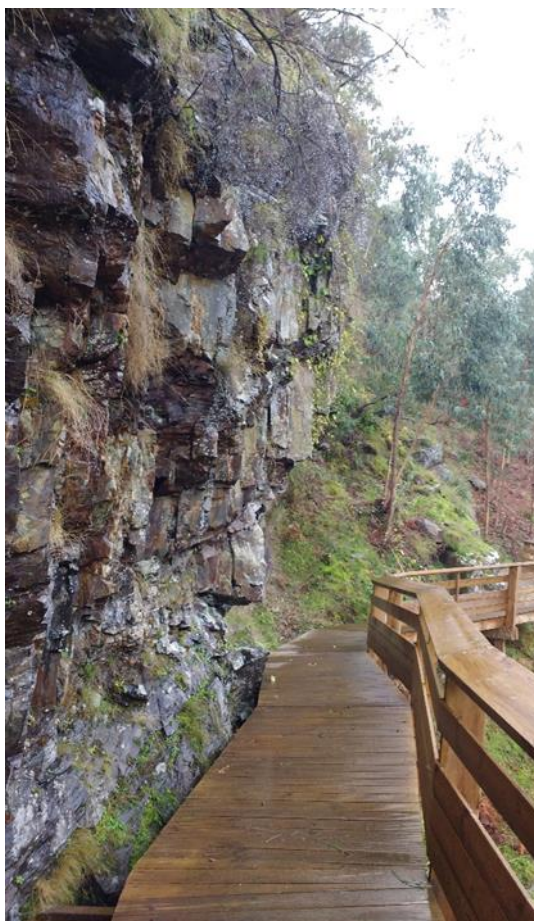
Figura IV-2 Exemplo de zona de risco elevado

Na figura IV-2 temos uma secção que, numa primeira análise, apresenta um risco mais elevado, tendo sido sujeita a estudo.

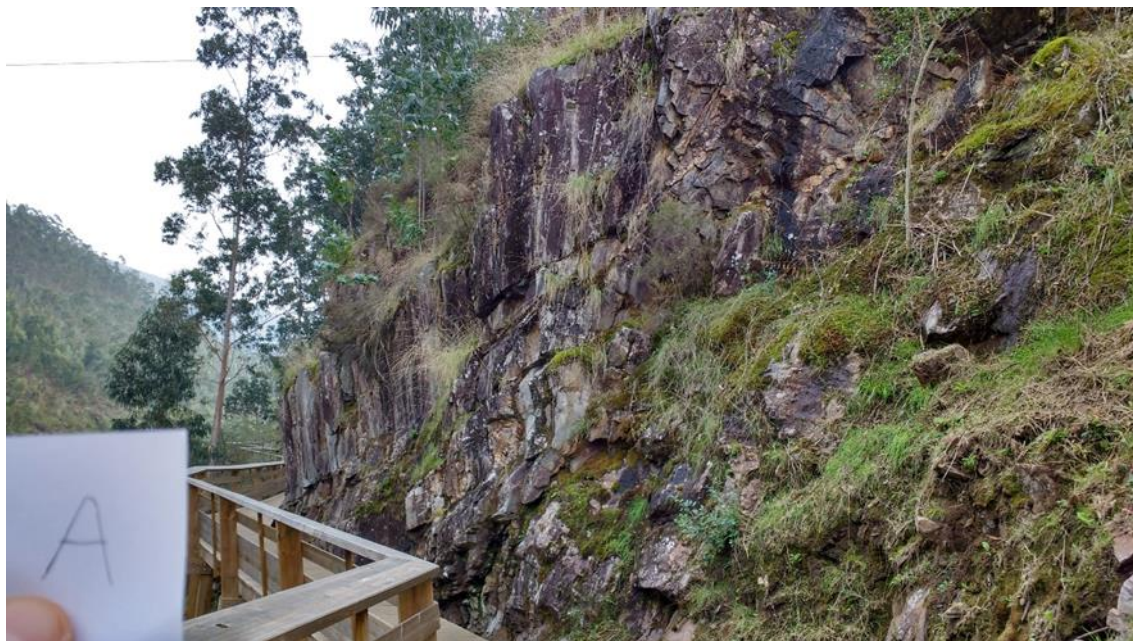
Figura IV-7 Aspeto geral do talude referido como secção A

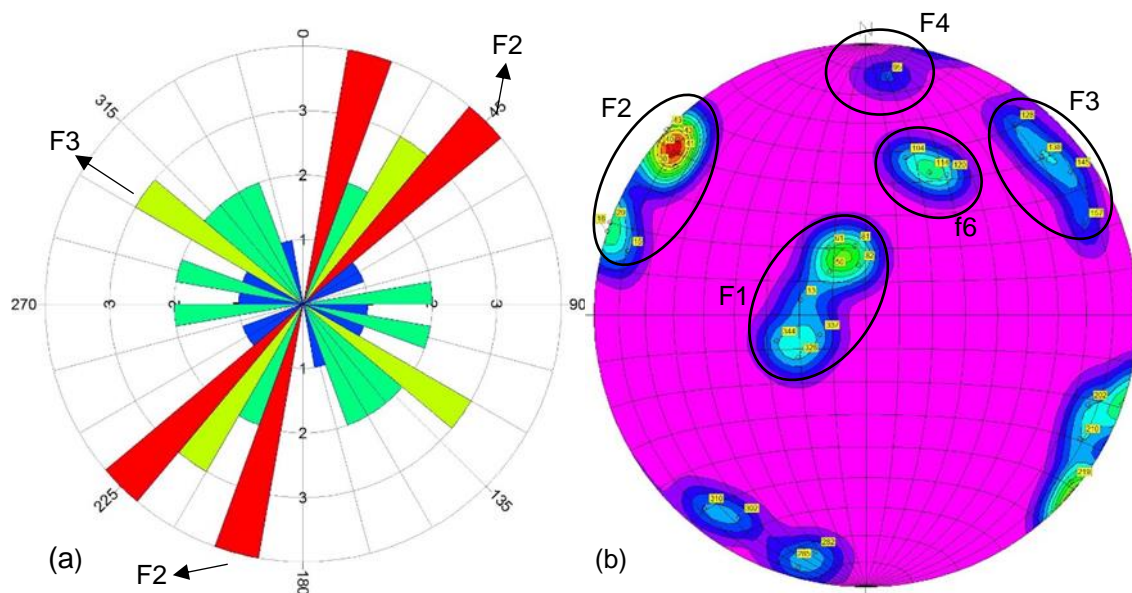
Figura IV-8 (a) Diagrama de rosas referente à secção A; (b) Diagrama de isodensidades referente à secção A. (RockWorks 17)

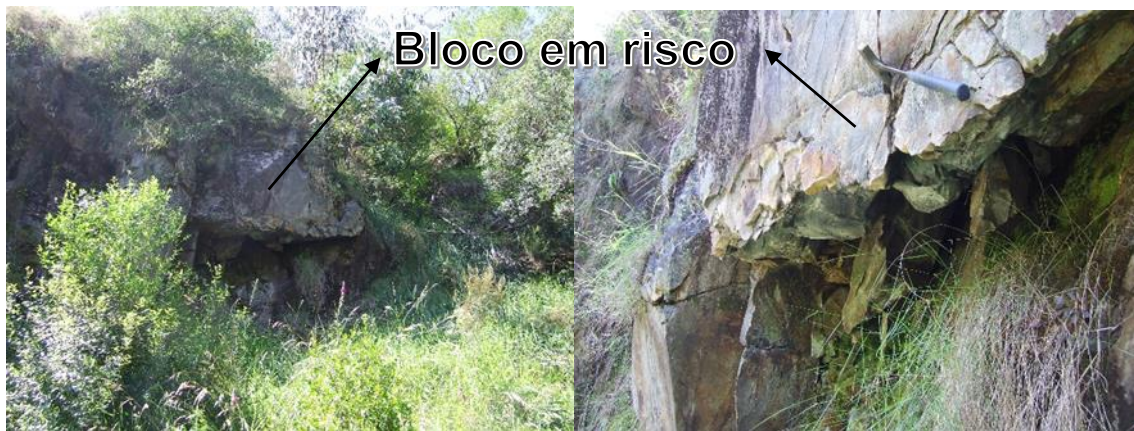
Figura IV-10 Bloco que se apresenta em possível risco antes da secção A

Cerca de um metro antes do início desta secção, a cerca de 5 metros de altura, há um bloco com cerca 2 metros cúbicos que, devido a descontinuidades que o delimitam com orientações de N14,80E, N127,78N e N350,8E e aberturas já consideráveis (na ordem dos centímetros), merece alguma atenção extra de forma a prevenir possíveis roturas e desprendimentos, como ilustra a figura IV-10.

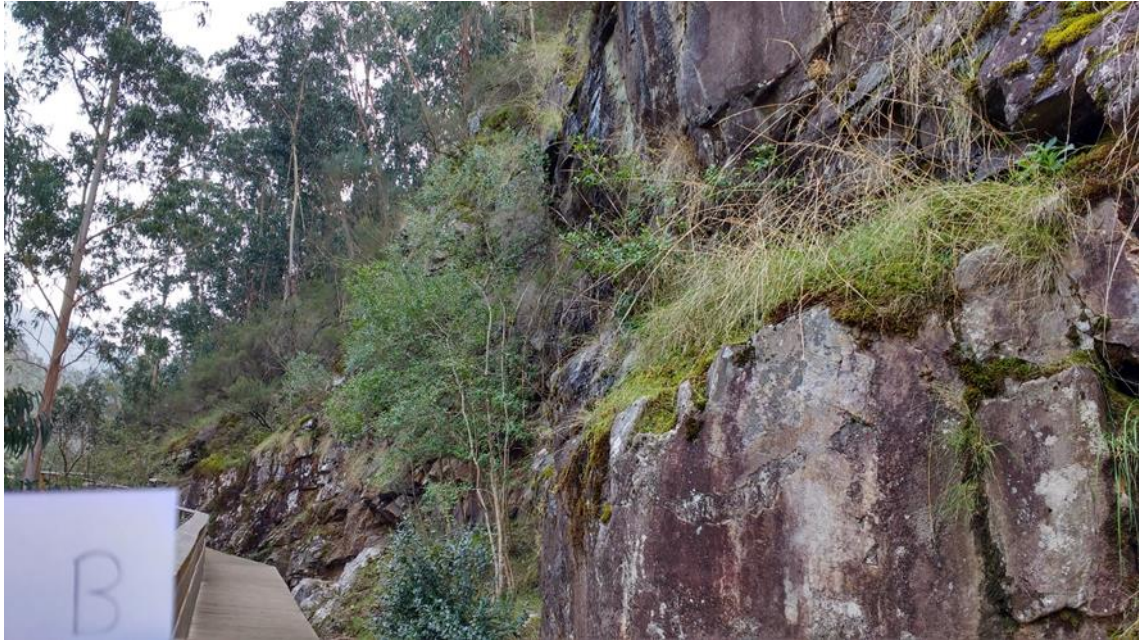
Figura IV-11 Aspeto geral do talude referido como secção B

Orientação		N124; subvertical
Extensão		18 metros
Altura		12 metros
Coordenadas	<i>Latitude</i>	N 40° 59' 33,24"
	<i>Longitude</i>	W 8° 12' 36,12"

O talude da secção B apresenta-se com uma face igualmente irregular com o aparecimento de pequenas árvores.

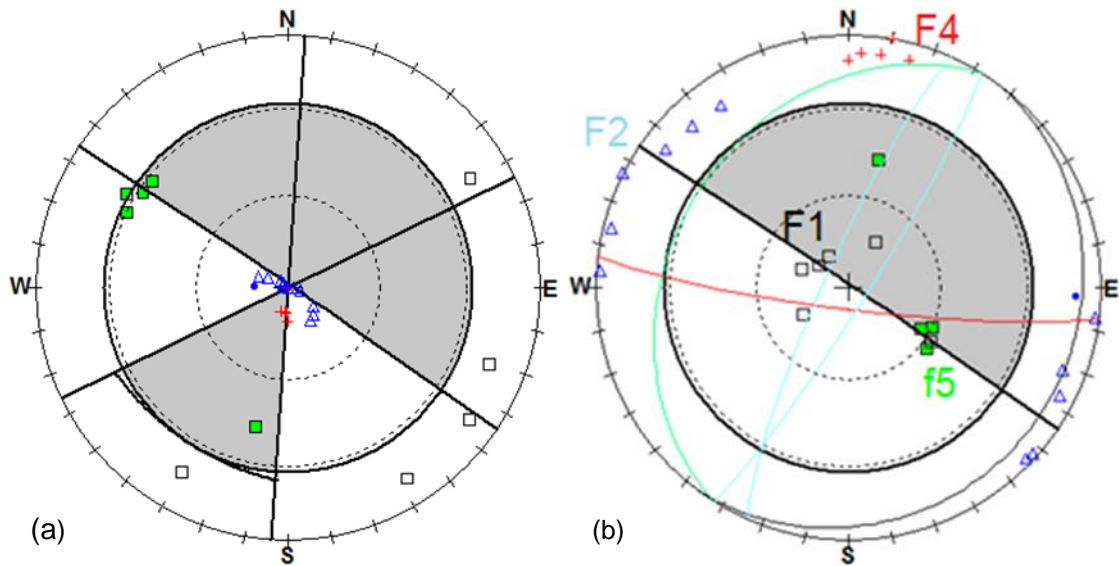
Figura IV-13 Projeção estereográfica do talude da secção B, a cinzento está representada a zona crítica de rotura. (a) Modo de rotura planar e por tombamento; (b) Modo de rotura por cunha. (RockPack III)

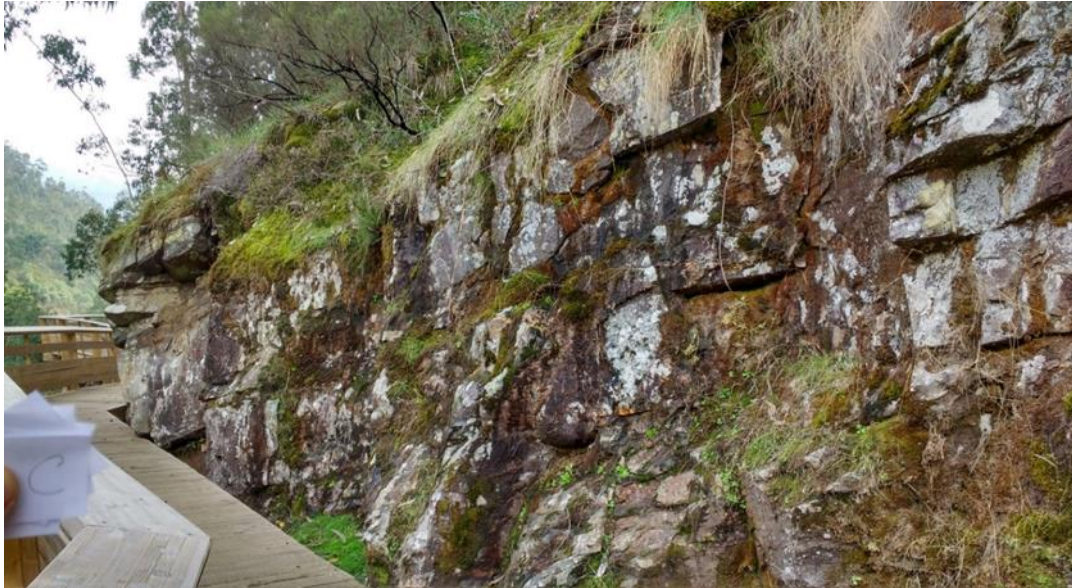
Figura IV-15 Aspeto geral do talude referido como secção C

Orientação		N104; subvertical
Extensão		8,5 metros
Altura		5 metros
Coordenadas	<i>Latitude</i>	N 40° 59' 33,06"
	<i>Longitude</i>	W 8° 12' 35,52"

Para o talude da secção C (figura IV-15), identificam-se três famílias de descontinuidades, figura IV-16. As famílias F1, a estratificação, e as famílias F3 e F4 bastante mais verticais.

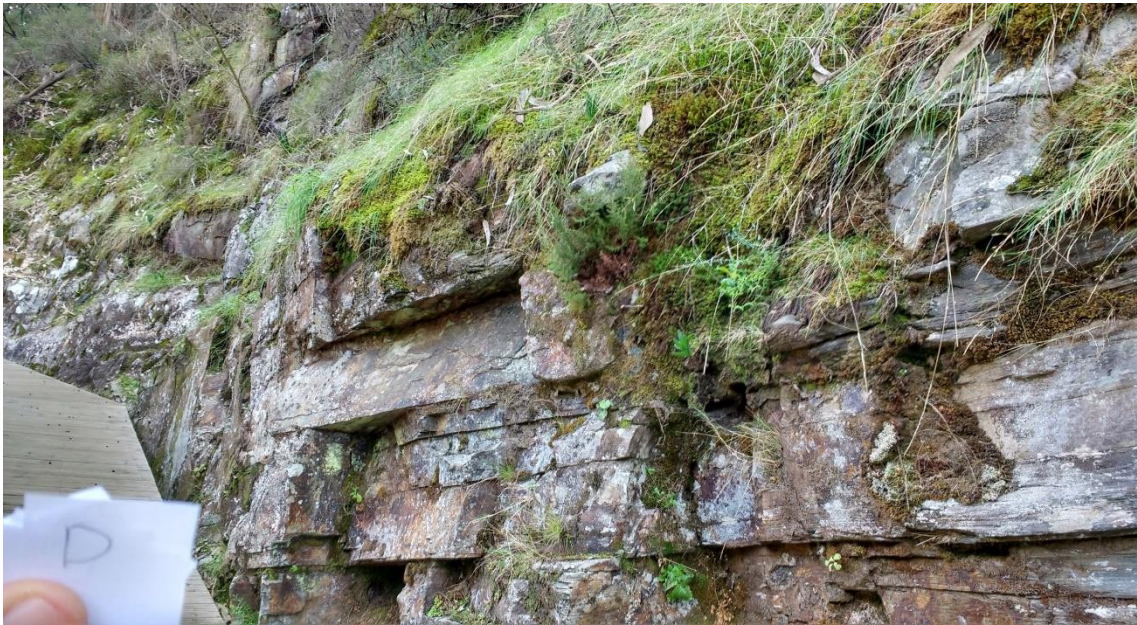
Figura IV-18 Aspeto geral do talude referido como secção D

Orientação		N123; subvertical
Extensão		6,5 metros
Altura		2 a 8 metros
Coordenadas	<i>Latitude</i>	N 40° 59' 33,06"
	<i>Longitude</i>	W 8° 12' 35,22"

Para a secção D (figura IV-18), identificaram-se quatro famílias de descontinuidades, sendo a mais representativa a família F2 (figura IV-19). A família menos significativa é a família F4 da qual foi medida apenas uma única descontinuidade.

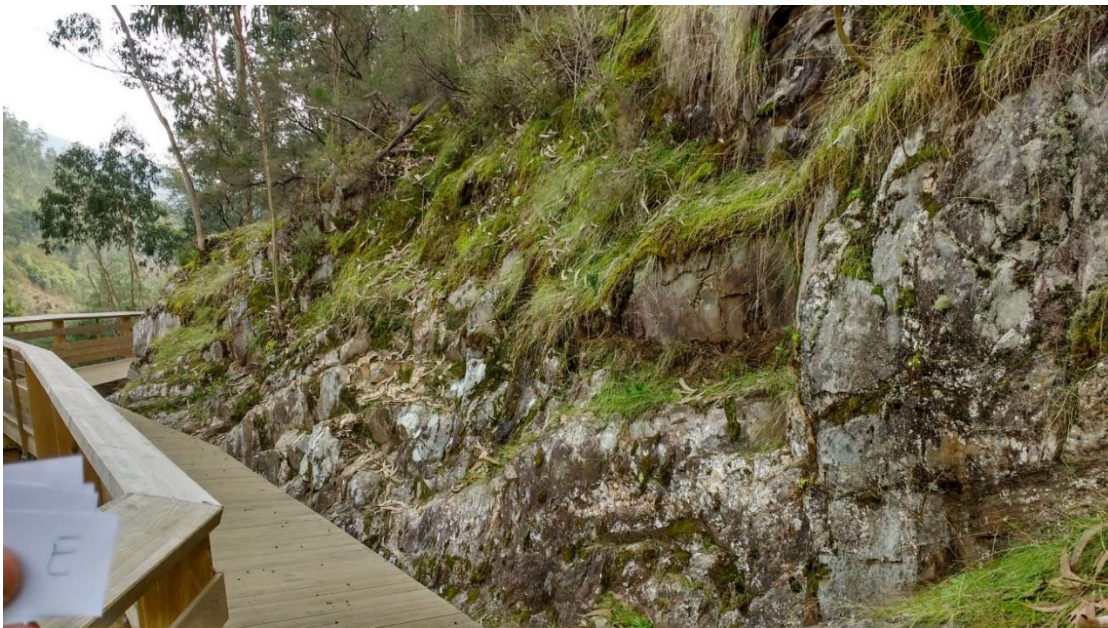
Figura IV-21 Aspeto geral do talude referido como secção E

Orientação	N105; subvertical a 70°N	
Extensão	13,5 metros	
Altura	10 metros	
Coordenadas	<i>Latitude</i>	N 40° 59' 32,70"
	<i>Longitude</i>	W 8° 12' 34,68"

Neste talude identificam-se claramente três famílias de descontinuidades. A presença de solo e vegetação sobre a família F1 (estratificação) impossibilitou a sua correta medição em campo (figura IV-21). As três famílias apresentam-se com atitudes bastante verticais. Na figura IV-22 é possível observar alguma dispersão da família F2, fator este que levou à divisão desta numa outra subfamília f7.

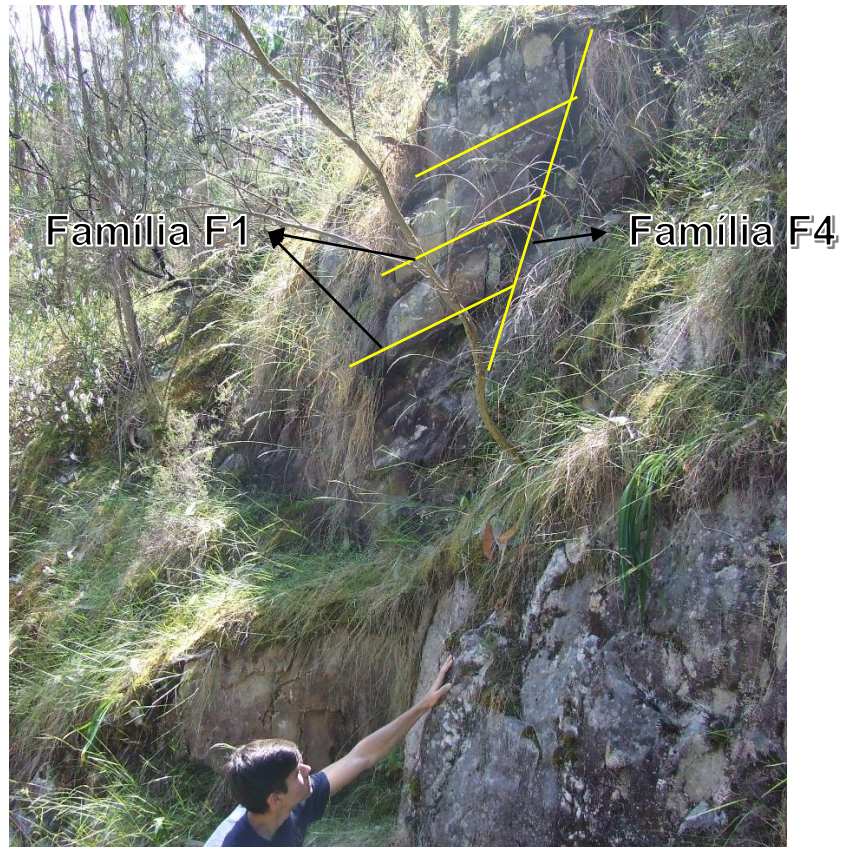
Figura IV-24 Planos que comprometem a estabilidade do talude da secção E

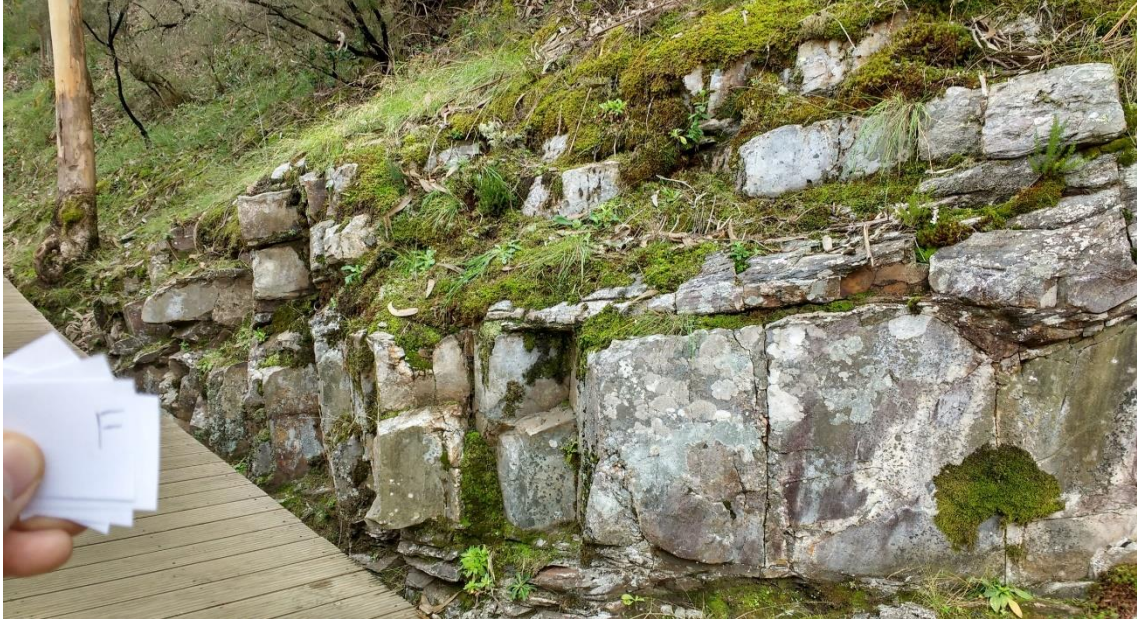
Figura IV-25 Aspeto geral do talude referido como secção F

Orientação	N132; subvertical	
Extensão	9 metros	
Altura	2 metros	
Coordenadas	<i>Latitude</i>	N 40° 59' 32,64"
	<i>Longitude</i>	W 8° 12' 34,26"

O talude da secção F (figura IV-25) é o que apresenta menor altura, com apenas dois metros de altura máxima.

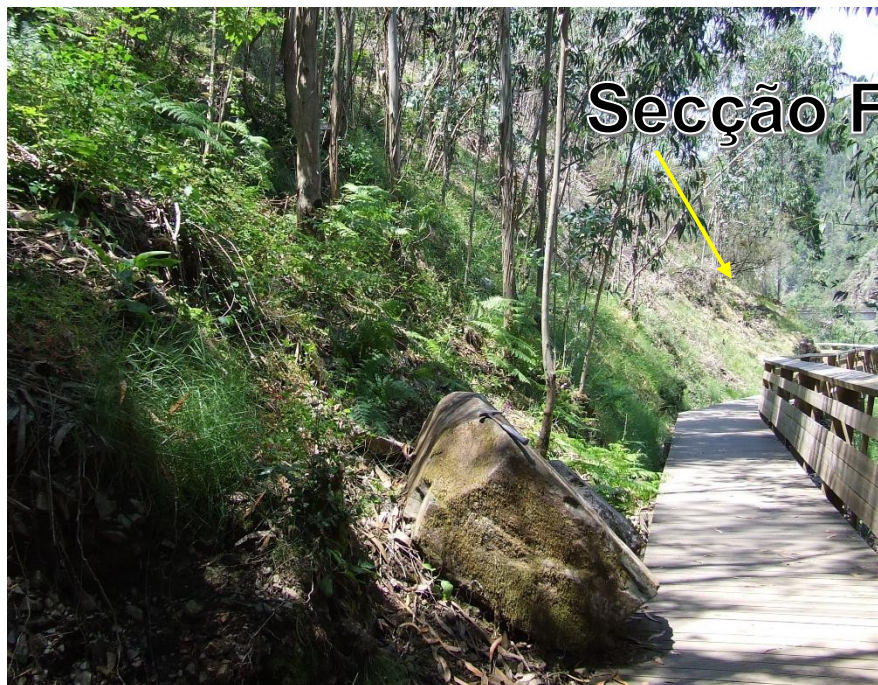
Figura IV-28 Bloco solto junto aos passadiços depois da secção F

No entanto, uns metros mais à frente, há uma encosta mais inclinada coberta com solo e vegetação onde existem alguns blocos, aparentemente soltos, que podem deslizar até ao passadiço. Na figura IV-28 pode-se ver um destes blocos que deslizou e embateu na estrutura de madeira sem, felizmente, fazer grandes estragos.

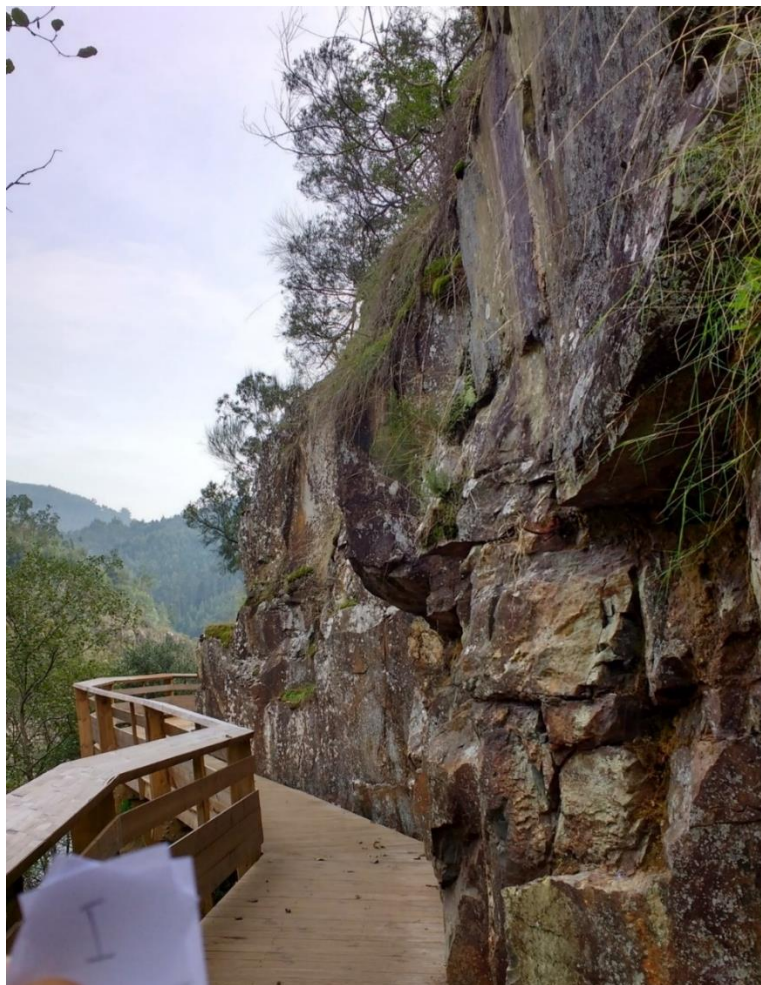
Figura IV-37 Aspeto geral do talude referido como secção I

Orientação	N123; subvertical
Extensão	21 metros
Altura	10 a 15 metros
Coordenadas	<i>Latitude</i> N 40° 59' 30,48"
	<i>Longitude</i> W 8° 12' 30,84"

Nesta secção o talude, ao contrário das duas secções anteriores, apresenta uma altura máxima de 15 metros, consideravelmente mais baixa (figura IV-37). No entanto, apresenta quatro famílias de descontinuidades (figura IV-38). Três famílias (F2, F3 e F4) bastante verticais, nunca inclinando menos de 80°, e a estratificação (F1) novamente subhorizontal e bastante ondulada. Por norma, todas as descontinuidades têm uma abertura reduzida na ordem dos dois milímetros e a família F2 é a que apresenta o espaçamento entre si menor.

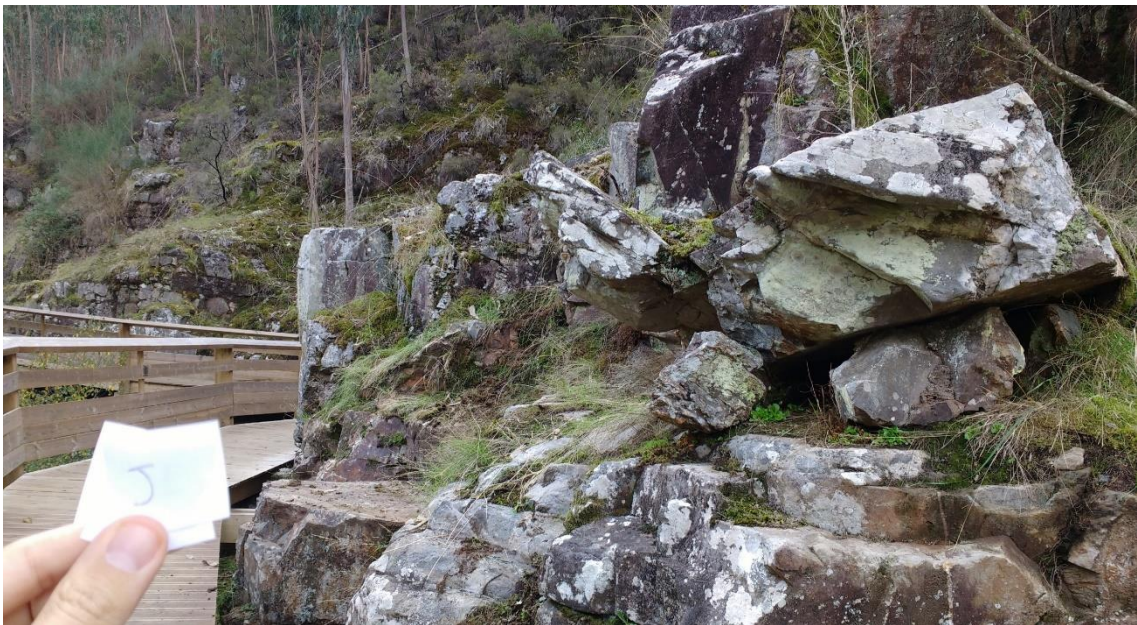
Figura IV-40 Aspeto geral do talude referido como secção J

Orientação		N156; subvertical
Extensão		8 metros
Altura		13 metros
Coordenadas	<i>Latitude</i>	N 40° 59' 30,36"
	<i>Longitude</i>	W 8° 12' 30,24"

Para o talude da secção J, logo numa primeira observação no local, é possível verificar a existência de vários blocos soltos que já não se encontram na sua posição inicial. No entanto, este talude encontra-se dividido por quatro patamares; devido a este efeito de escada, os blocos tombados ficam retidos no patamar abaixo, não apresentando riscos elevados, como é possível observar na figura IV-40.

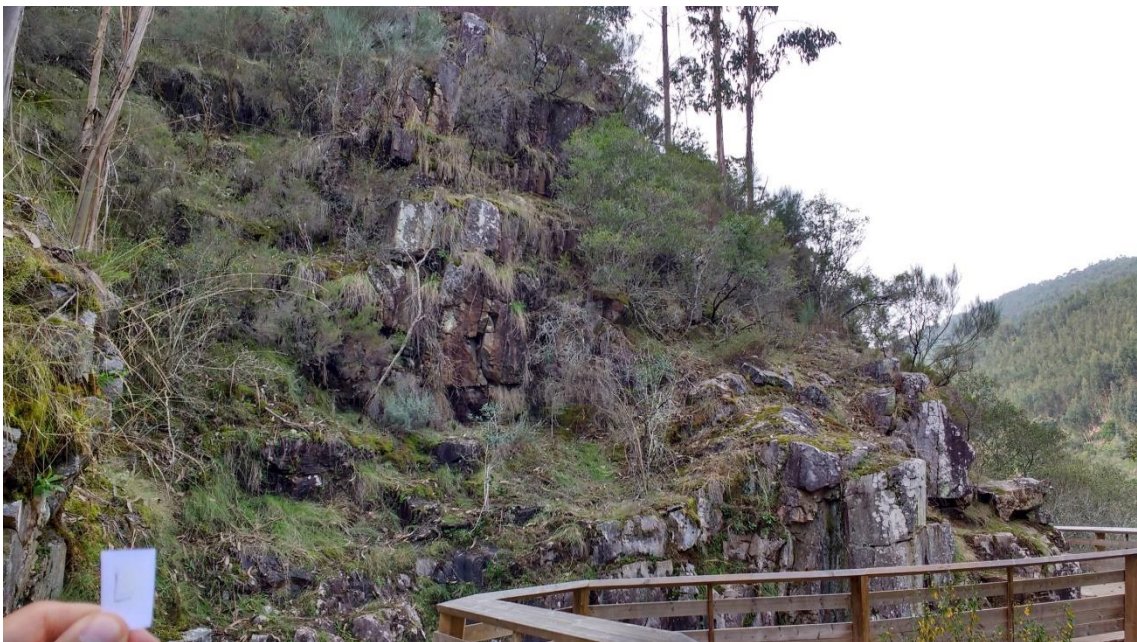
Figura IV-43 Aspeto geral do talude referido como secção L

Orientação	N20; 70°E
Extensão	8 metros
Altura	20 metros
Coordenadas	<i>Latitude</i> N 40° 59' 30,00"
	<i>Longitude</i> W 8° 12' 30,18"

O talude da secção L destaca-se por uma irregularidade da face do próprio talude como é possível observar na figura IV-43. Pela interpretação das figuras IV-44, esta secção apresenta três famílias de descontinuidades (F2, F3 e F4), sendo estas três famílias relativamente verticais. Não foram medidos os planos sub-horizontais que podem ser identificados na figura IV-43, família F1, por estarem cobertas de terra e vegetação, impossibilitando a sua correta medição.

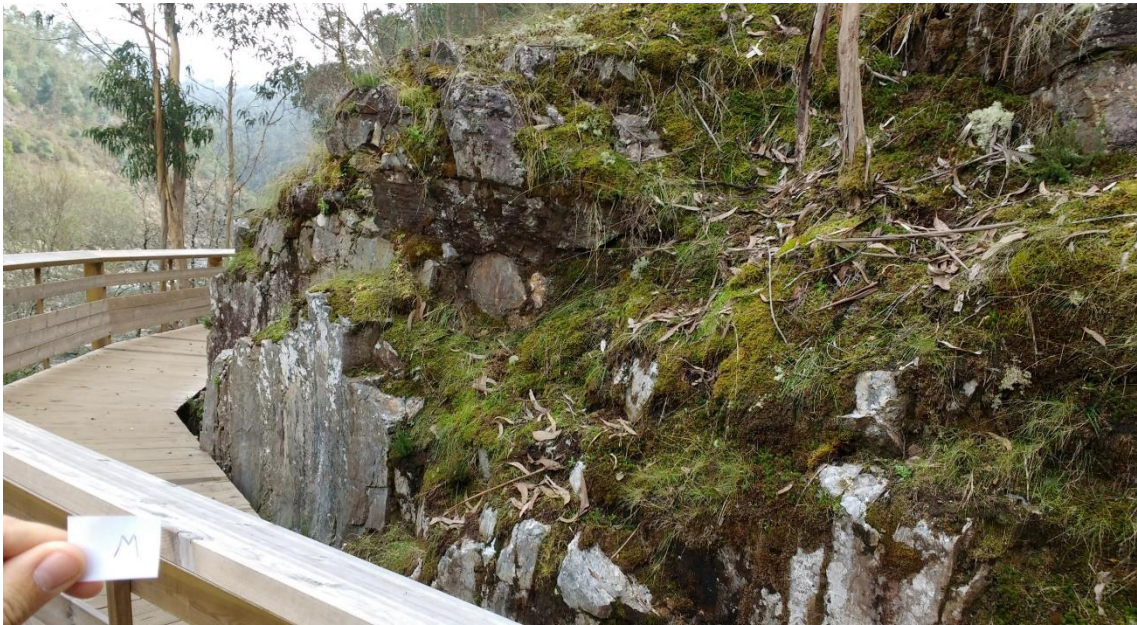
Figura IV-46 Aspeto geral do talude referido como secção M

Orientação		N105; subvertical
Extensão		7 metros
Altura		9 metros
Coordenadas	<i>Latitude</i>	N 40° 59' 29,88"
	<i>Longitude</i>	W 8° 12' 29,94"

Este talude, no seguimento do anterior para Este, também se apresenta bastante fraturado e com uma superfície irregular. O talude em estudo tem uma altura de aproximadamente 9 metros, estando dividido em três diferentes patamares de igual tamanho (figura IV-46).

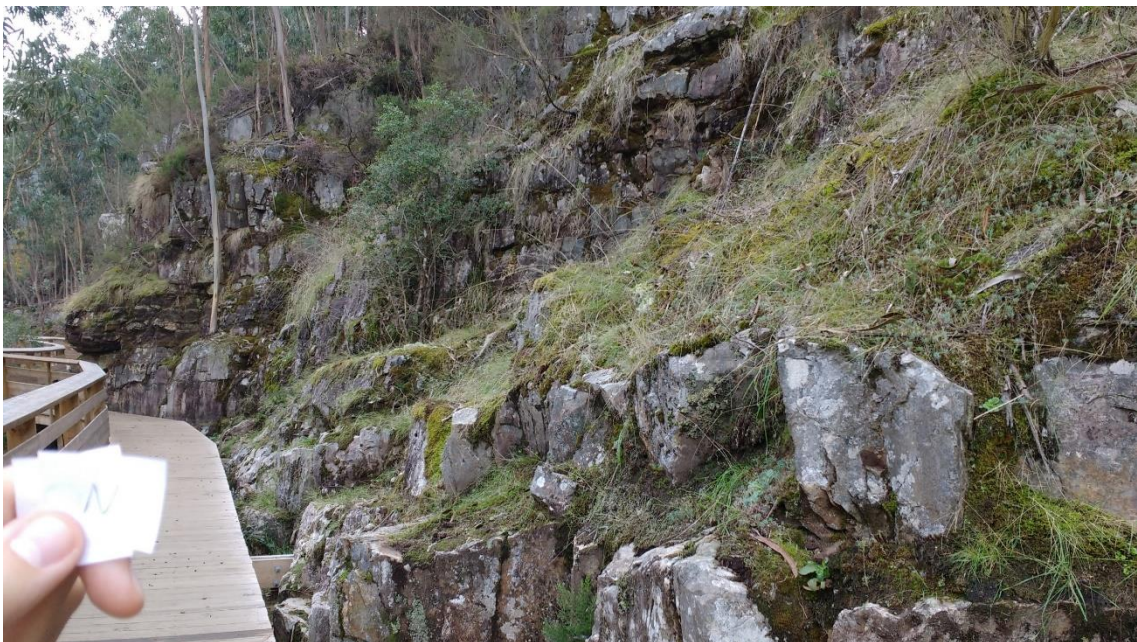
Figura IV-49 Aspeto geral do talude referido como secção N

Orientação		N137; subvertical
Extensão		6 metros
Altura		9 metros
Coordenadas	<i>Latitude</i>	N 40° 59' 29,64"
	<i>Longitude</i>	W 8° 12' 29,34"

Para o talude da secção N (figura IV-49), identificam-se quatro famílias de descontinuidades, as famílias F2, F3 e F4 com atitude maioritariamente vertical, e a família F1 representada pela estratificação (figura IV-50). Esta é uma secção que também se apresenta em três patamares de, aproximadamente, três metros cada e igualmente bastante fraturada, como é possível observar na figura IV-49, sendo a família F4 a mais significativa (figura IV-50).

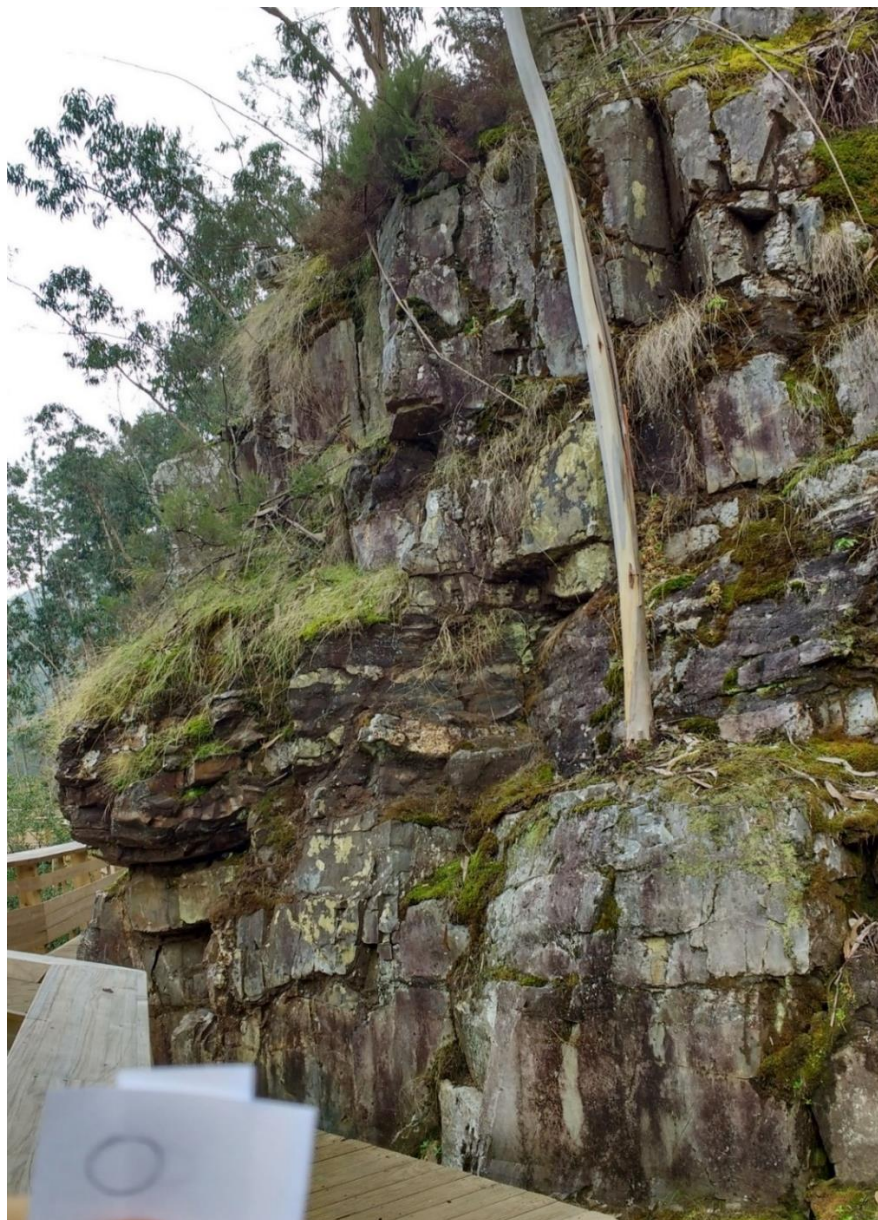
Figura IV-52 Aspeto geral do talude referido como secção O

Orientação	N112; subvertical
Extensão	6 metros
Altura	6 metros
Coordenadas	<i>Latitude</i> N 40° 59' 29,76"
	<i>Longitude</i> W 8° 12' 28,86"

Para o talude da secção O (figura IV-52) identificaram-se quatro famílias (F1, F2, F3 e F4). As famílias F2, F3 e F4 têm uma atitude próximo da vertical e a família F1 representa a estratificação sub-horizontal (figura IV-53). O talude nesta secção é mais verticalizado do que nas anteriores e, como se pode observar na figura IV-52, um conjunto de estratos apresentam como que uma protuberância sobre os passadiços que, apesar de não pôr em risco a estabilidade do talude, localiza-se à altura da cabeça de um adulto, podendo ser problemática para os mais distraídos.

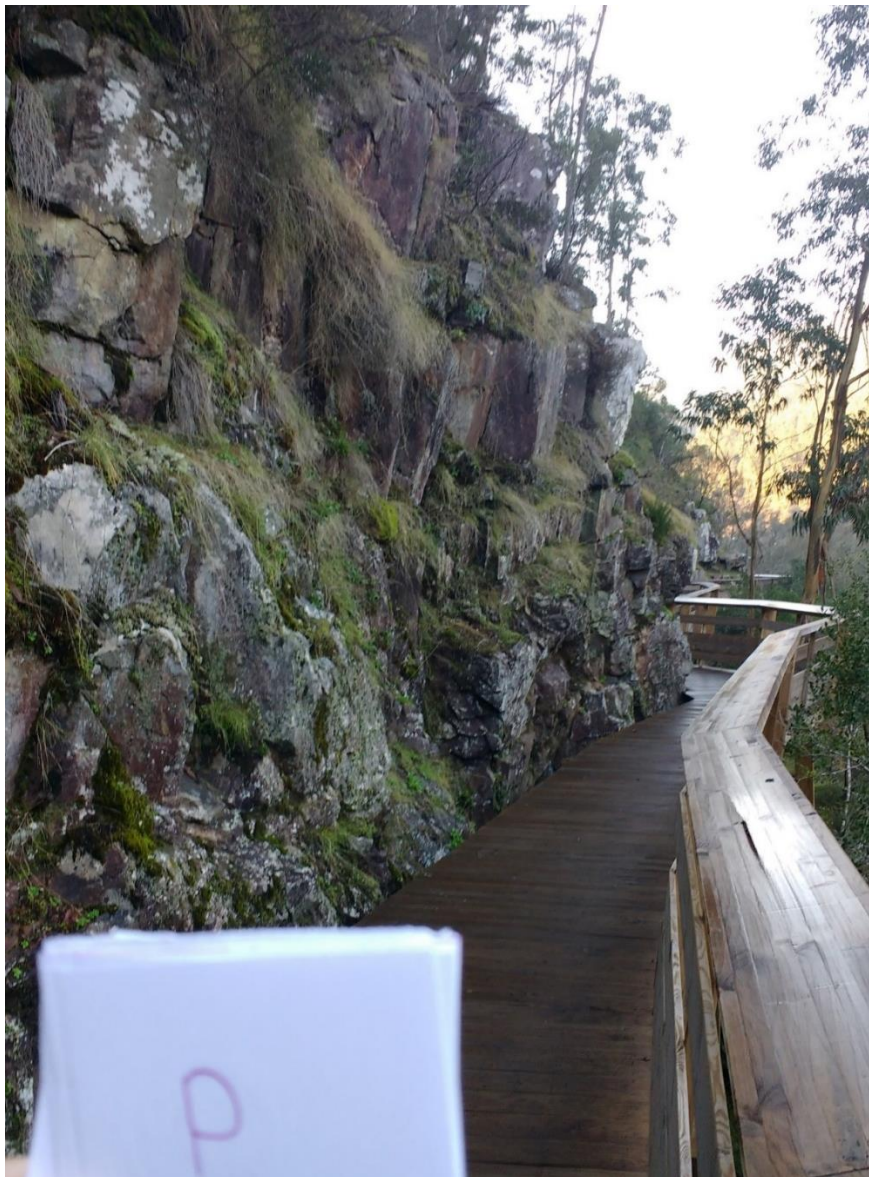
Figura IV-55 Aspeto geral do talude referido como secção P

Orientação	N136; subvertical
Extensão	14 metros
Altura	8 metros
Coordenadas	<i>Latitude</i> N 40° 59' 29,52'''
	<i>Longitude</i> W 8° 12' 28,56"

Para o talude da secção P (figura IV-55), através dos diagramas da figura IV-56, identificam-se quatro famílias de descontinuidades. A família de descontinuidades F1, estratificação, as famílias de descontinuidades F3, F4 e uma família f8 que se considera ser importante nesta secção, com atitudes mais verticais. A família F4 é a família de descontinuidades mais bem representada nesta secção.

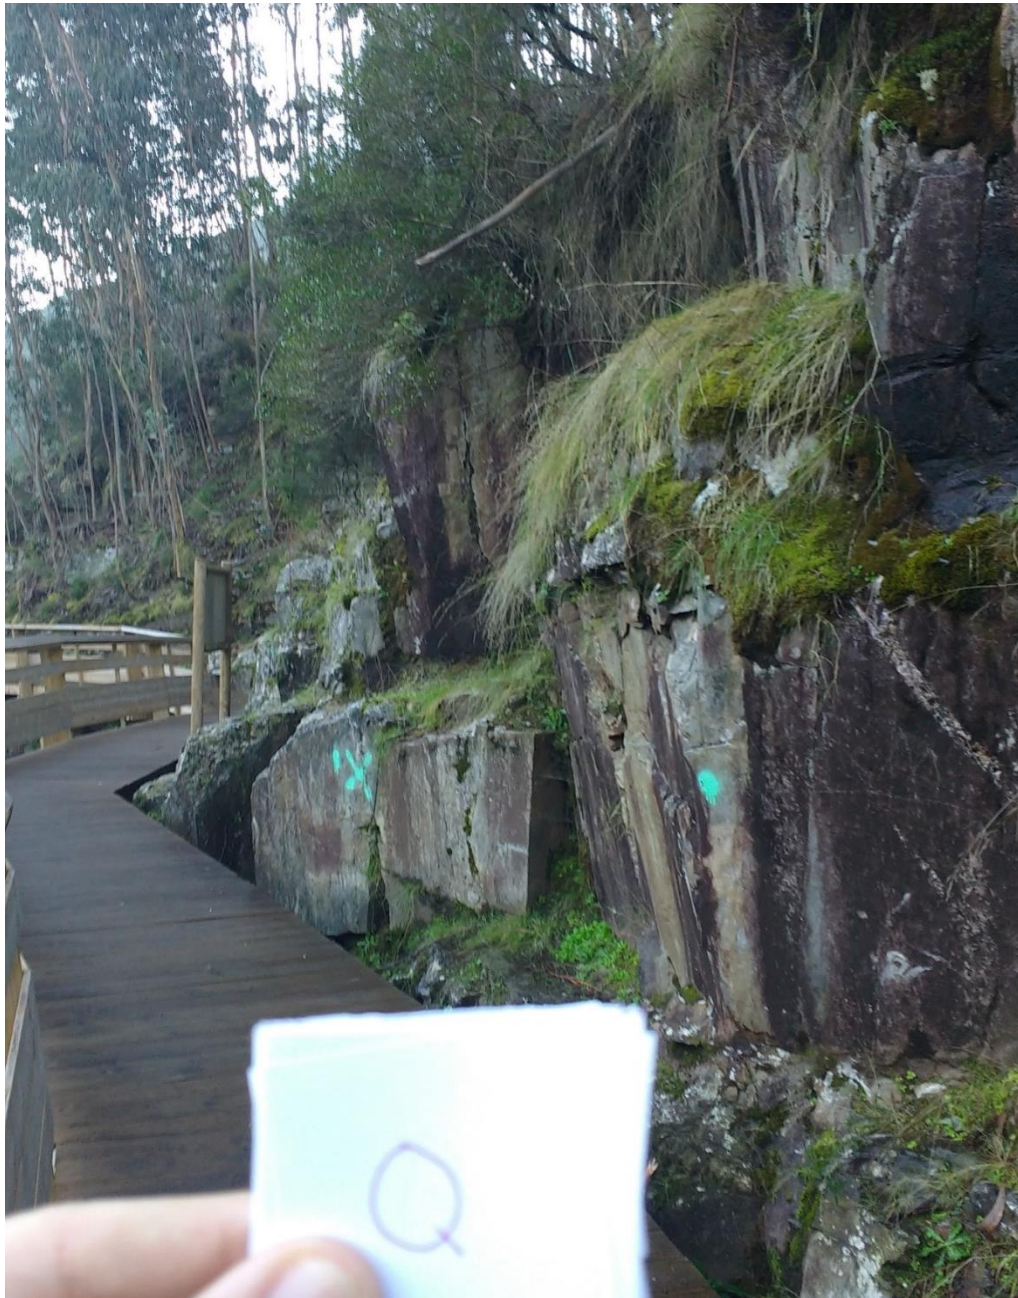
Figura IV-58 Aspeto geral do talude referido como secção Q

Com 5 metros de altura, o talude da secção Q apresenta-se como um dos taludes mais baixos de todo o percurso estudado (figura IV-58).

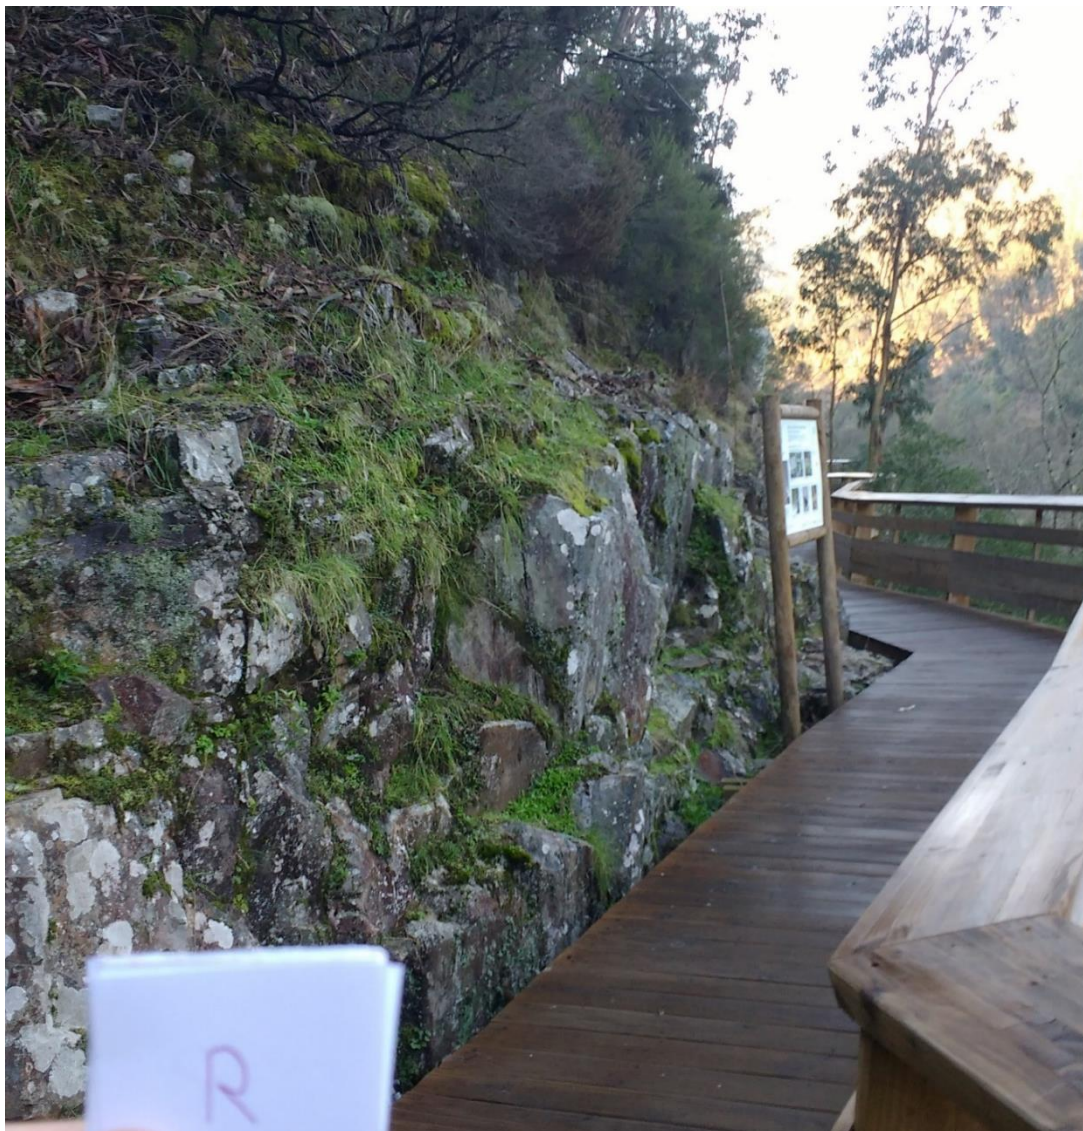
Figura IV-61 Aspeto geral do talude referido como secção R

Na secção R o talude encontra-se dividido verticalmente em duas partes. A porção inferior com apenas 2 metros de altura e inclinação vertical, e uma segunda porção com 10 metros de altura e inclinação aproximada de 40°NE, coberta por solo e vegetação, como é possível observar na figura IV-61. Todos os dados estruturais obtidos nesta secção são referentes à porção inferior do talude, uma vez que, com os recursos disponíveis para este estudo, a parte mais alta do talude era inacessível.

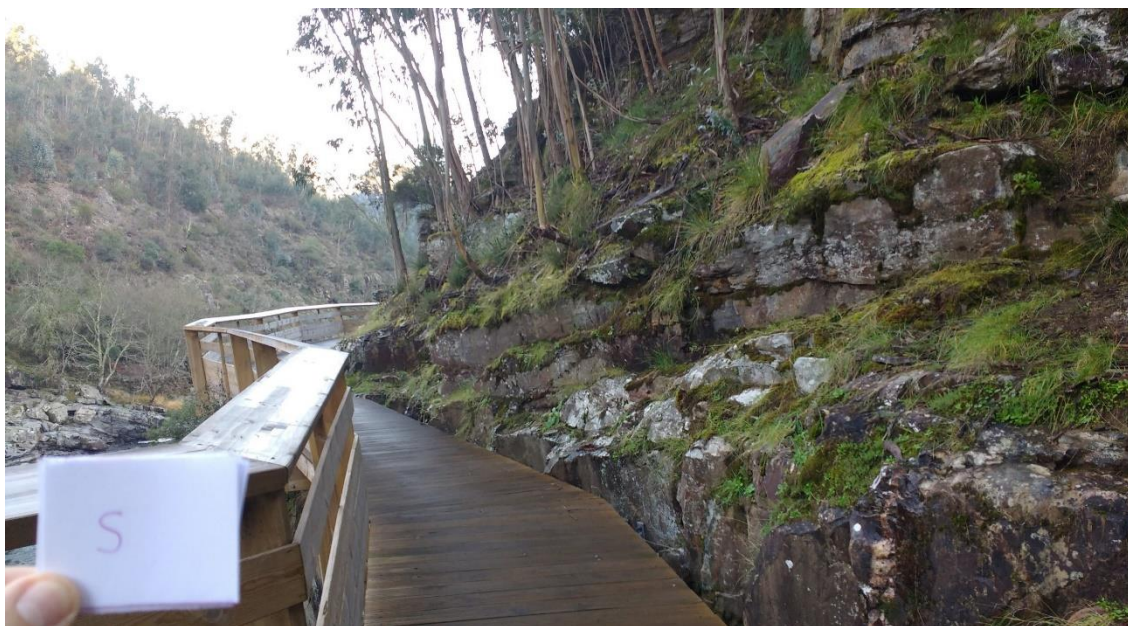
Figura IV-64 Aspeto geral do talude referido como secção S

Nesta secção S, como se pode observar na figura IV-64, o talude encontra-se com algum solo e vegetação e ainda com algumas árvores de pequeno porte. É um talude bastante fraturado, podendo as raízes destas mesmas árvores agravar a abertura e meteorização ao longo das descontinuidades, e é relativamente mais inclinado que a norma das restantes secções.

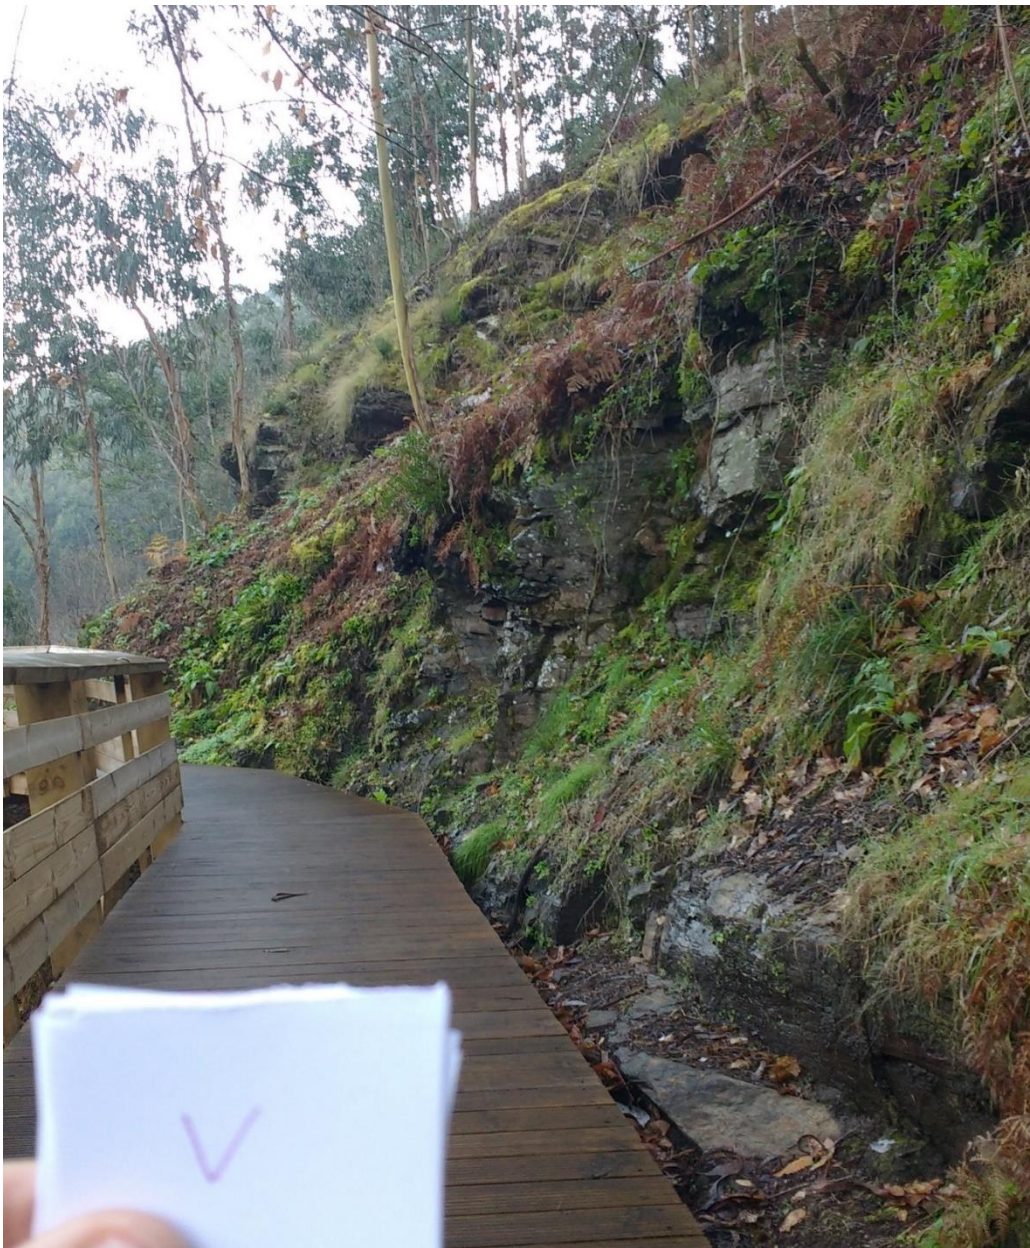
Figura IV-73 Aspeto geral do talude referido como secção V

O talude da secção V foi dividido em duas porções verticalmente: a inferior com 3 metros de altura e pendor vertical e a porção localizada acima com 20 metros de altura e com 60° de inclinação para NE (figura IV-73). Foram unicamente obtidos dados estruturais referentes à porção inferior. Este talude encontra-se numa zona muito húmida o que, na altura, dificultou o trabalho nas medições estruturais em campo.
