**ESTABILIDADE DE TALUDES NOS PASSADIÇOS DO
PAIVA (GEOPARQUE AROUCA)**

Tese apresentada à Universidade de Aveiro para cumprimento dos requisitos necessários à obtenção do grau de Mestre em Engenharia Geológica (Ramo em Georecursos), realizada sob a orientação científica do Doutor Jorge Manuel Pessoa Girão Medina, Professor Auxiliar do Departamento de Geociências da Universidade de Aveiro.

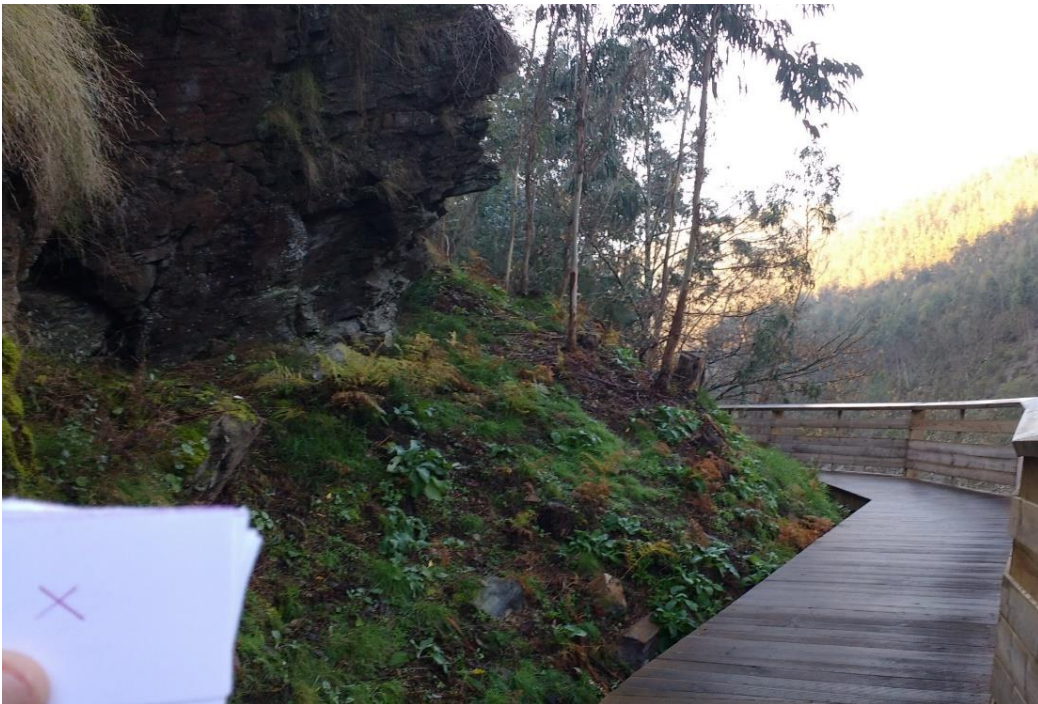
Figura IV-76 Aspeto geral do talude referido como secção X

Nesta secção, o talude apresenta-se bastante afastado da estrutura de madeira, havendo uma extensão de solo de cerca de 2 a 3 metros entre o talude e os passadiços, como é visível na figura IV-76, criando um espaço de segurança na eventualidade de alguma queda.

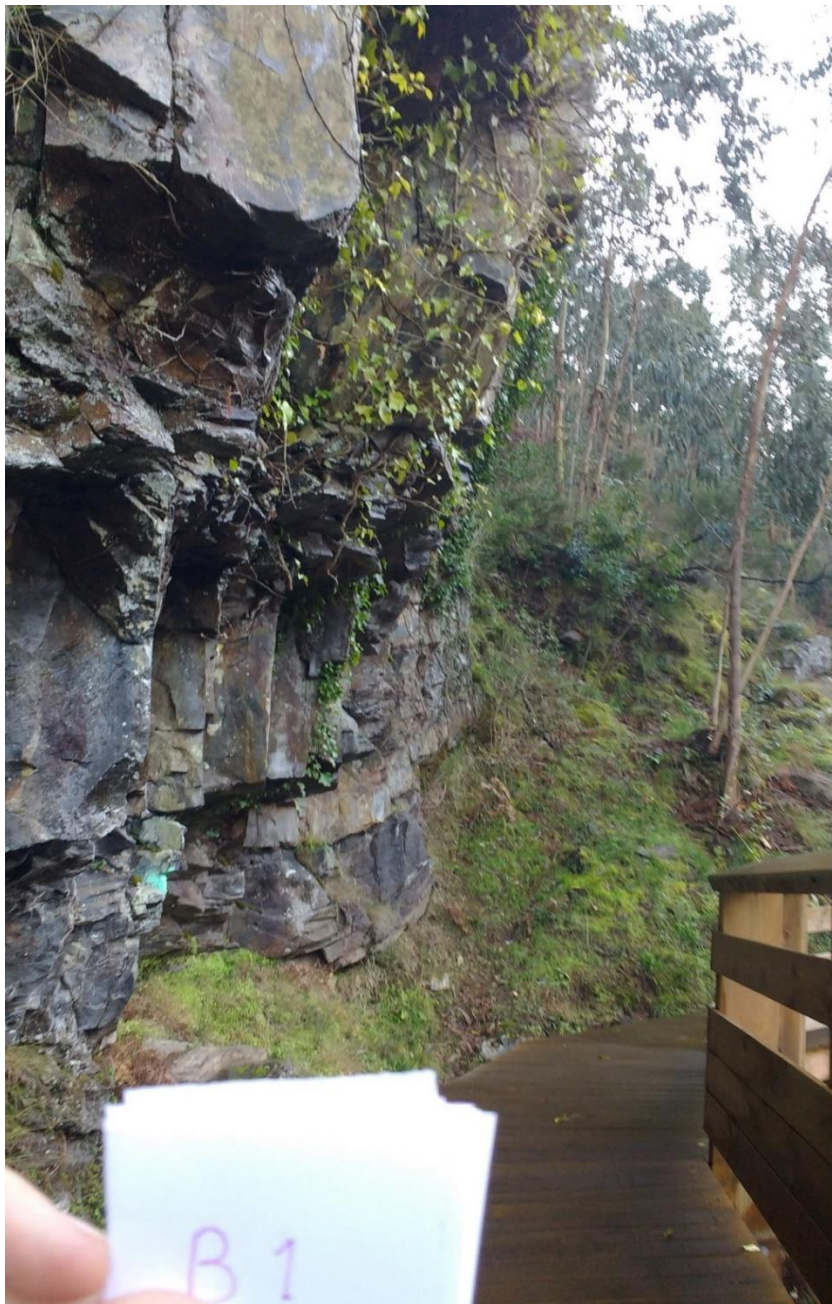
Figura IV-85 Aspeto geral do talude referido como secção B1

O talude da secção B1, bem como as duas próximas secções C1 e D1, apresentam-se com inclinação sobre a estrutura de madeira (figura IV-85). Este fator, por si só, levanta preocupação e requer uma monitorização extra.

Devido ao talude, nesta secção, se apresentar com pendor sobre os passadiços, como referido anteriormente, a inclinação foi tida como 30° negativos, ou seja, inclinando mais 30° que os teóricos 90° de inclinação máxima. Assim, além do potencial de rotura por tombamento, identificado na análise das secções individualizadas, é possível também identificar, com base nos valores de inclinação e respetivo azimute, outros modos de rotura inerentes para este conjunto de taludes, figura IV-95. Nesta secção há fortes sinais de potencial rotura por cunha evidenciado pela intersecção das três famílias mais verticais, F2-F3-F4. Devido à significativa inclinação do talude com pendor sobre a estrutura de madeira, é uma secção onde a estabilidade se apresenta comprometida, sendo uma zona que necessita de vigilância e eventual intervenção.

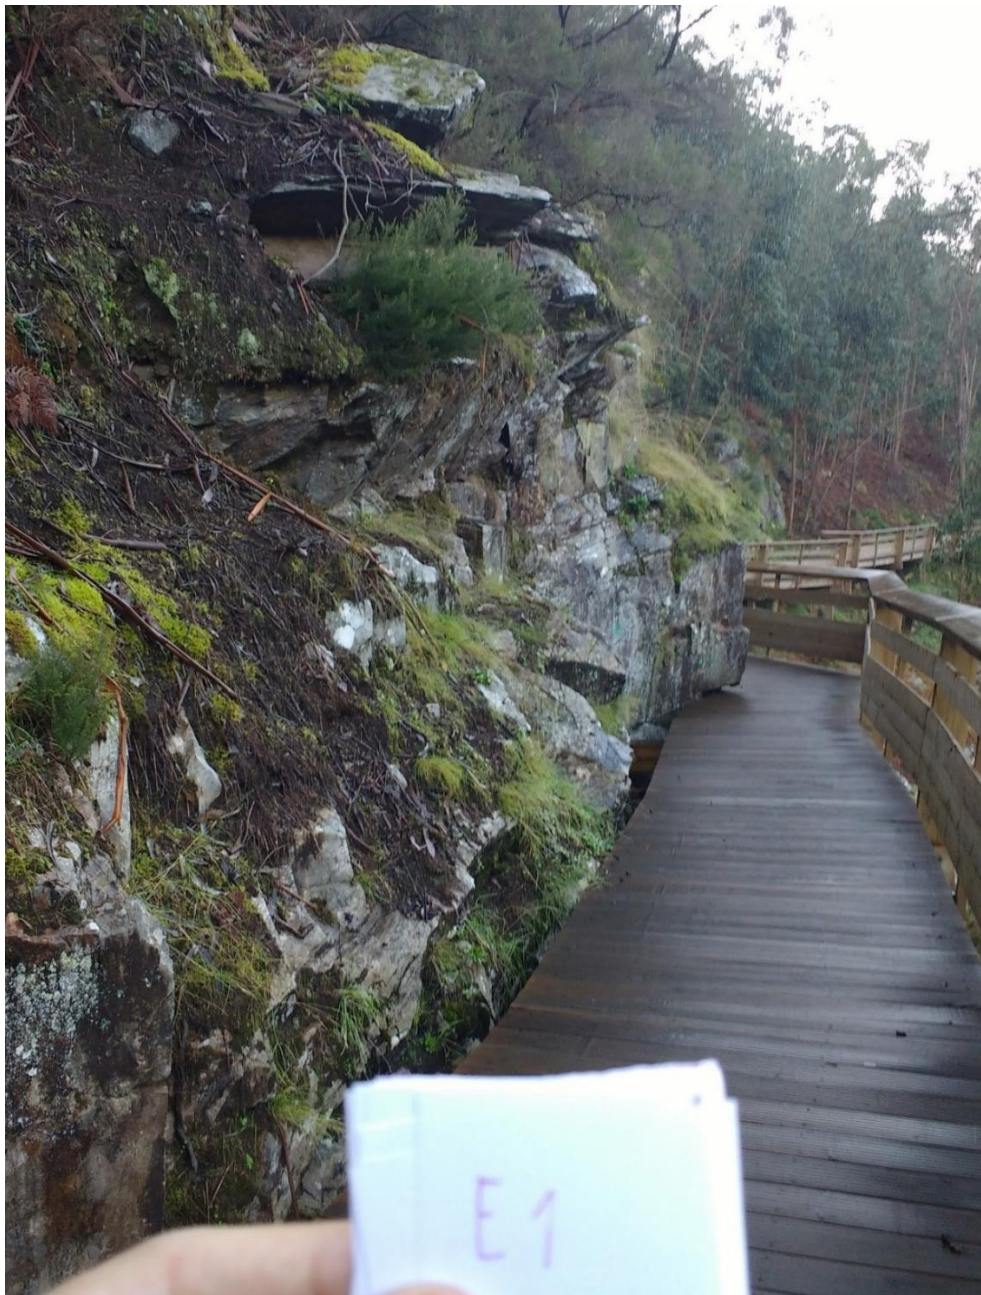
Figura IV-96 Aspeto geral dos taludes referidos como secção E1

Para o talude da secção E1 (figura IV-96) identificaram-se três famílias de descontinuidades (figura IV-97), as famílias F3, F4 e f8 com atitudes perto de verticais. A família F4 é a mais representada nesta secção.

A secção não mostra sinais de potenciais de rotura, não estando a sua estabilidade comprometida. No entanto, existem blocos na parte superior do talude que aparentam estar soltos (figura IV-96). Sugere-se a sua remoção de forma a diminuir possíveis acidentes.

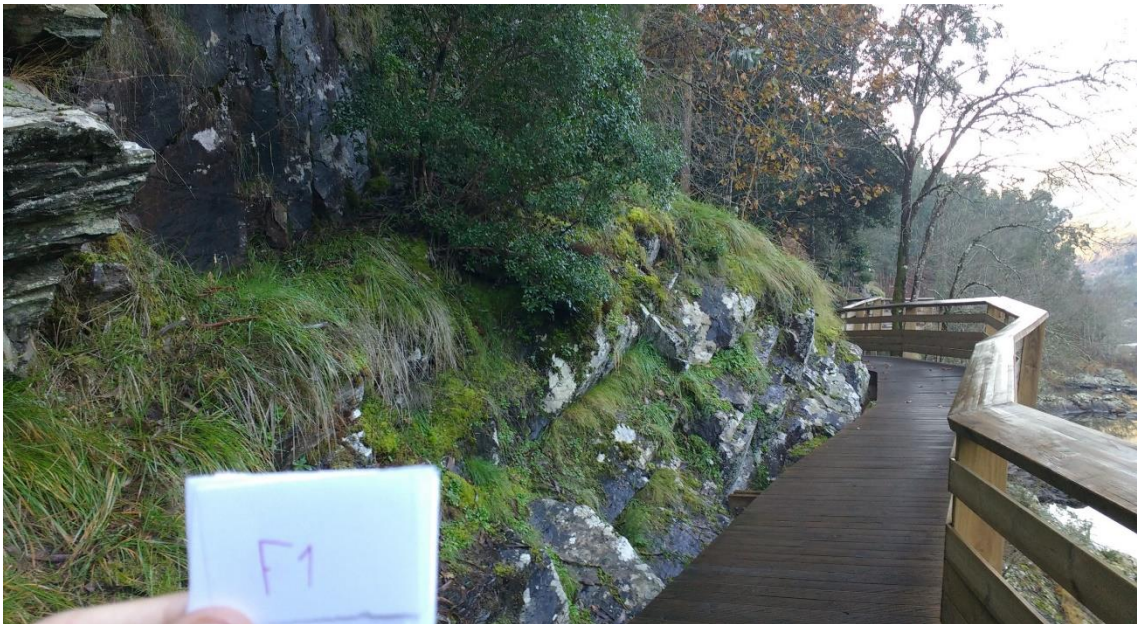
Figura IV-99 Aspeto geral dos taludes referidos como secção F1

A secção F1 (figura IV-99) apresenta-se com três famílias de descontinuidades. A família f12, considerada no campo como a estratificação, mas que já não tem atitude perto da horizontal, mas com valores a atingir os 80° de inclinação para Sul, e as duas restantes famílias, F2 e F4, continuando bastante verticalizadas (figura IV-100).

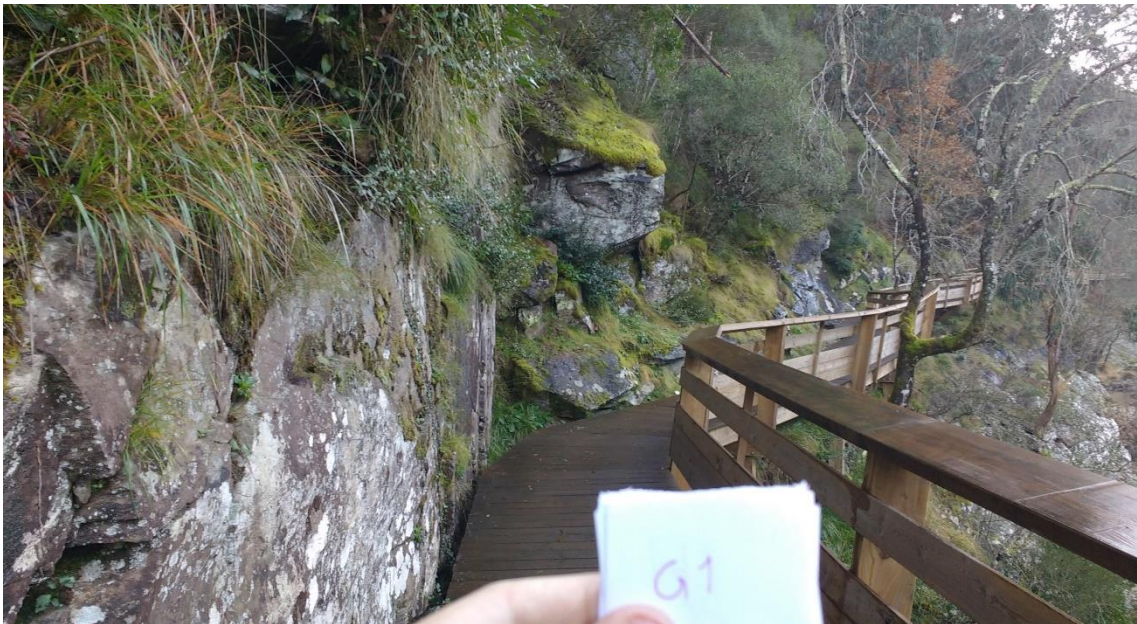
Figura IV-102 Aspeto geral dos taludes referidos como secção G1

O talude da secção G1, localizado imediatamente a seguir à anterior, já não se encontra tão fraturado, tendo áreas sem nenhuma descontinuidade, como se pode observar do lado esquerdo da figura IV-102, formando assim grandes blocos que, numa primeira análise, se apresentam estáveis.

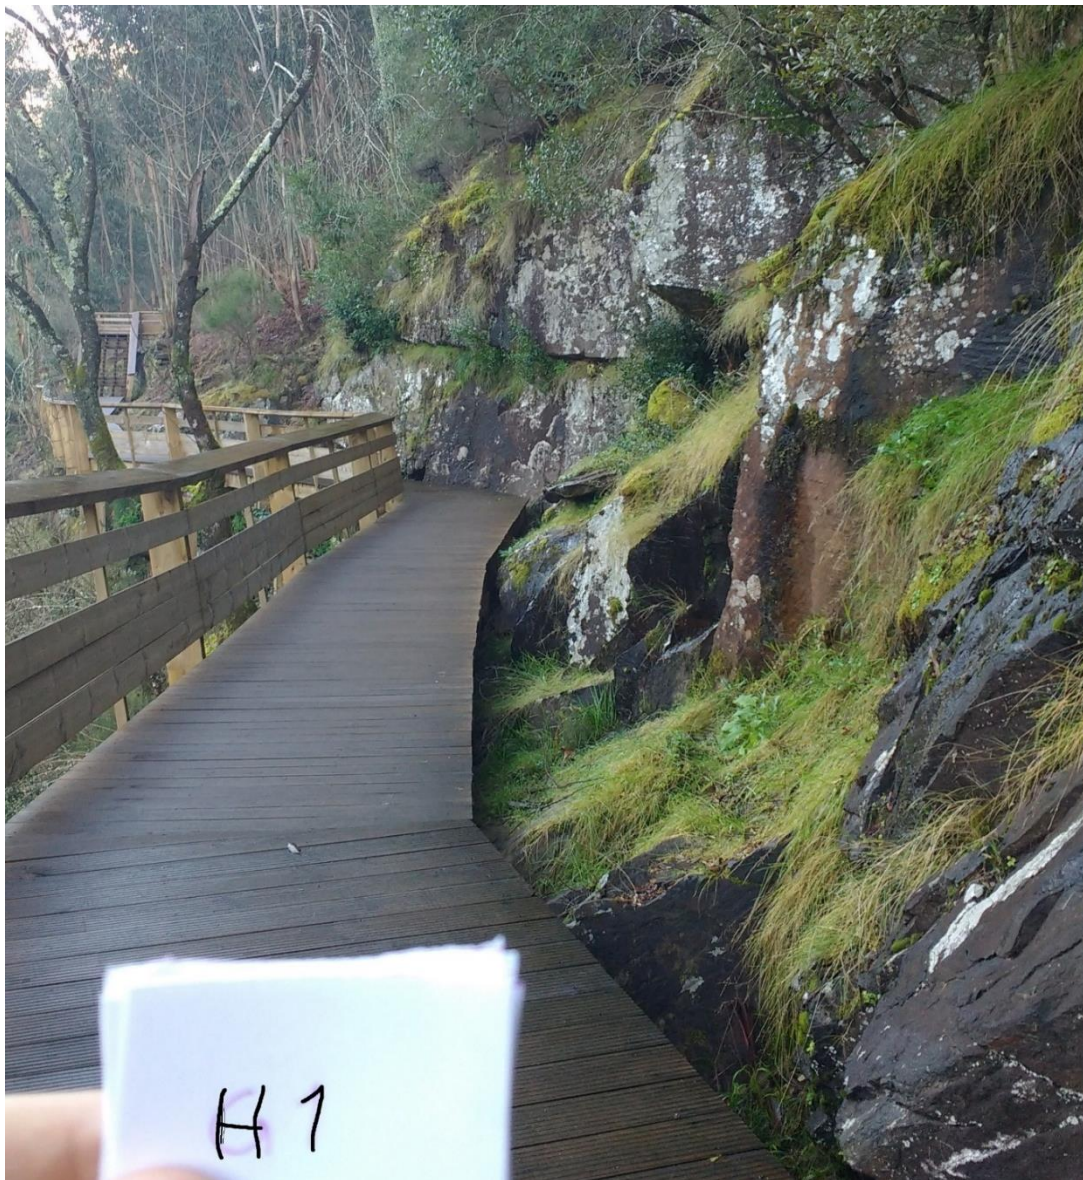
Figura IV-105 Aspeto geral dos taludes referidos como secção H1

A secção H1 é a última secção deste troço dos passadiços a ser estudada e avaliada no presente trabalho. É um talude que, apesar de estar fraturado, não se apresenta muito deformado, tendo um comportamento homogéneo (figura IV-105).
