**REDUÇÃO DE RETRABALHO EM LINHAS
PRODUTIVAS DA INDÚSTRIA AUTOMÓVEL: CASO
DE ESTUDO RENAULT CACIA**

Dissertação de mestrado apresentado à Universidade de Aveiro para cumprimento dos requisitos necessários à obtenção do grau de Mestre Mestrado Integrado em Engenharia e Gestão Industrial realizada sob a orientação científica do Doutor Carlos Manuel dos Santos Ferreira, Professor Associado com Agregação do Departamento de Economia, Gestão, Engenharia Industrial e Turismo da Universidade de Aveiro.

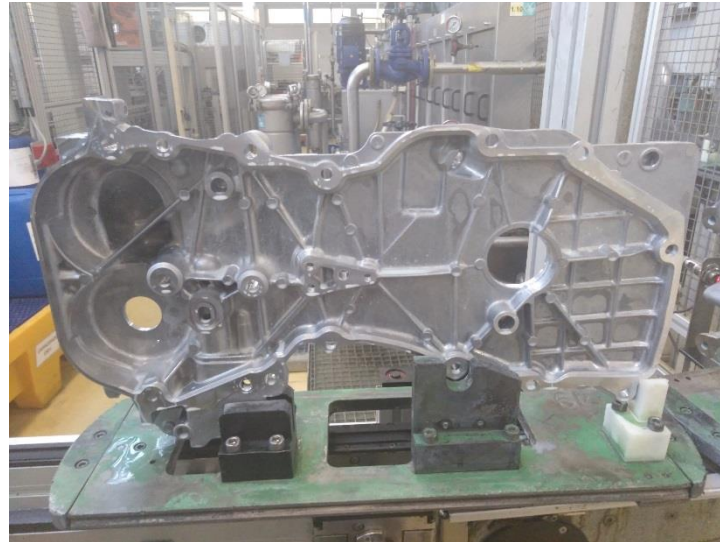
Figura 13 - Carter de Distribuição

Analisando o processo de uma forma geral, é possível verificar que a rejeição ocorre na fase do teste de estanquidade. Este possui dois circuitos: alta e baixa pressão, cujo objetivo dos mesmos é ejetar uma massa de ar predefinida para a peça e verificar se não existem fugas que comprometam a qualidade final do Carter. Ora, quando ocorre rejeição, estas são reencaminhadas para o tapete de peças NOK e aguardam para serem repassadas, como forma de garantia de defeito. Ocorre fuga quando, resultam do teste valores de alta pressão superiores a 3,6 cm³/min e baixa pressão superior a 12 cm³/min, com teste a injetar ar com pressão a 1 bar.

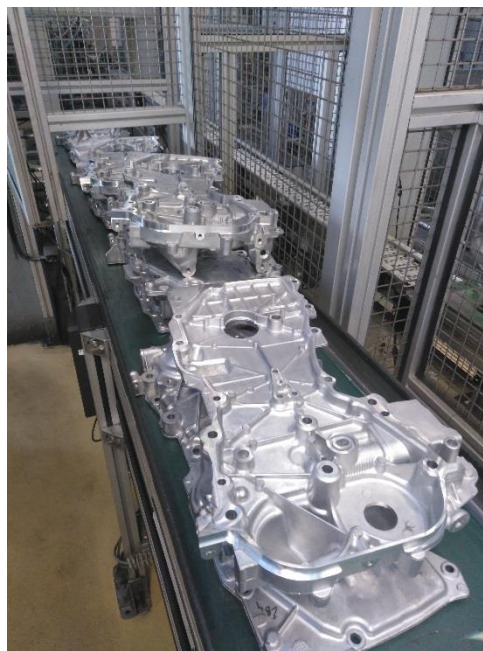
Figura 14 - Peças em espera no tapete NOK

No início do estudo verificava-se, ainda sem registos de dados, a presença elevada de peças no tapete NOK (Figura 14), bem como a necessidade de colocar os Carters, em caixas para o efeito, ao lado da linha de produção, estando num buffer a aguardar a sua reintrodução no processo.

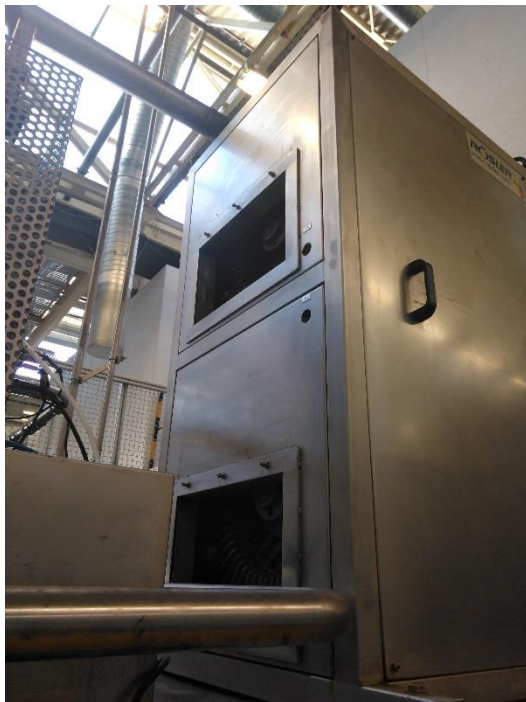
Figura 17 – Habitáculo com turbinas de secagem e sistema de extração do ar da MdL

Segundo membros da equipa de engenharia, o ideal seria a replicação de outra máquina presente na organização, onde o sistema possui ventiladores ao invés de turbinas, onde estas se encontram em contacto com a atmosfera envolvente (Figura 18).

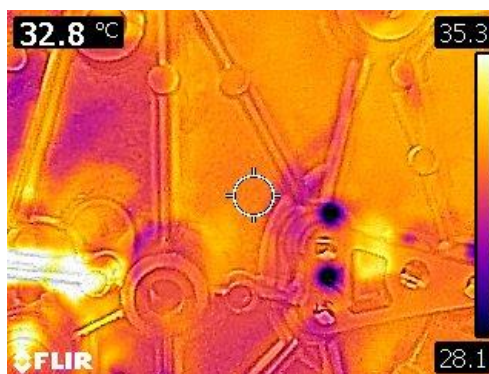
Figura 19 - Recolha de temperatura do Carter de Distribuição à saída da MdL

- 1) Temperatura das peças após a máquina de lavar no **início** do caso prático. O mostrador do termómetro encontra-se apresentado na Figura 19.

Comparando os parâmetros definidos pelo fornecedor, pela Renault e os do terreno, conclui-se que o grande alerta teria de ser a diminuição de temperatura, corroborando a suspeita inicial de tal fenómeno.

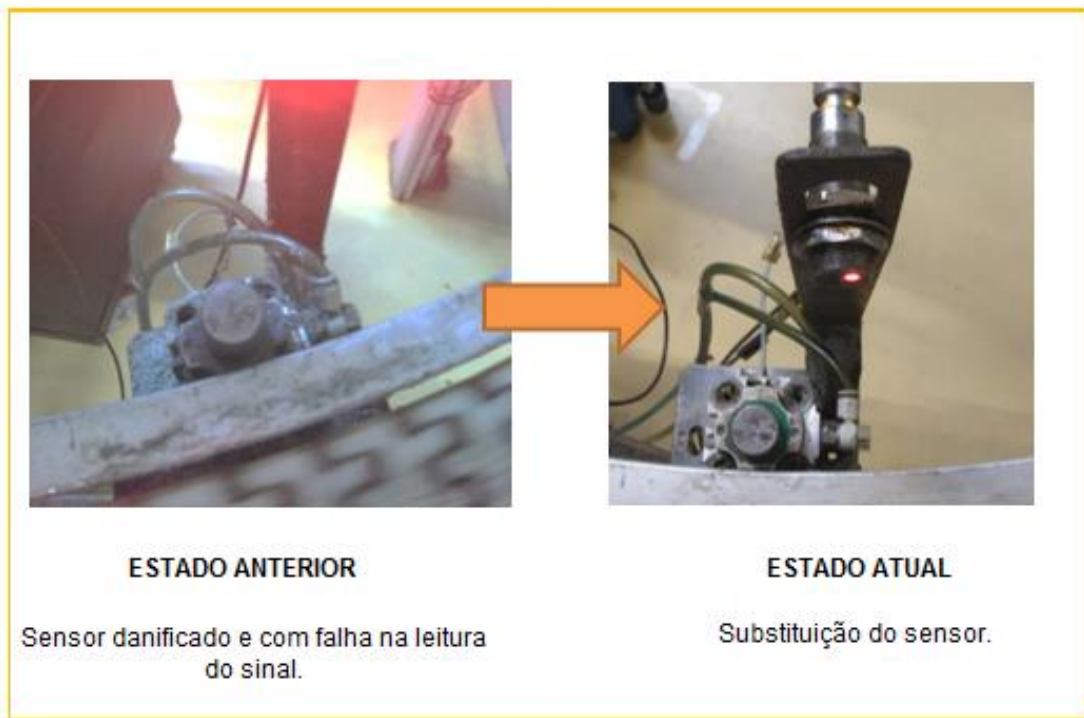
Figura 22 - Comparação do antes de depois do estado de sensor da saída da MdL

Existe, à saída da MdL, um sensor cuja função é detetar a presença da peça com o intuito de permitir o seu avanço para o posto seguinte. No estado em que o sensor se encontrava no início do projeto, ocorria o caso de a peça já ter chegado ao fim da MdL mas não avançar devido à falta de sinal ou leitura incorreta. Tal resultava no aumento da fila de espera dentro da máquina e, como tal, a função de secagem da mesma continuava a incidir sobre a peça, contribuindo para a subida de temperatura da mesma. Como tal, este foi substituído (Figura 22).

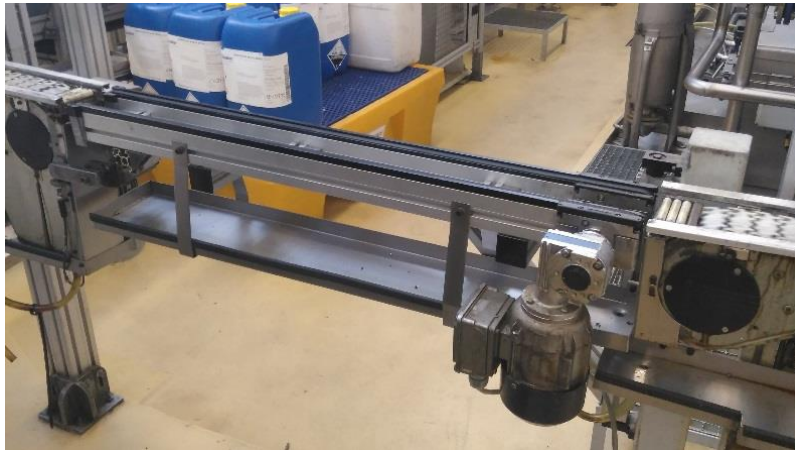
Figura 26 - Transportador de peças

Relativamente à tarefa de empurrar a peça quando esta sai das unidades de maquinação, ao invés de apenas colocá-la no transportador, verificou-se a necessidade de troca das correias que permitem este movimento automaticamente (Figura 26).

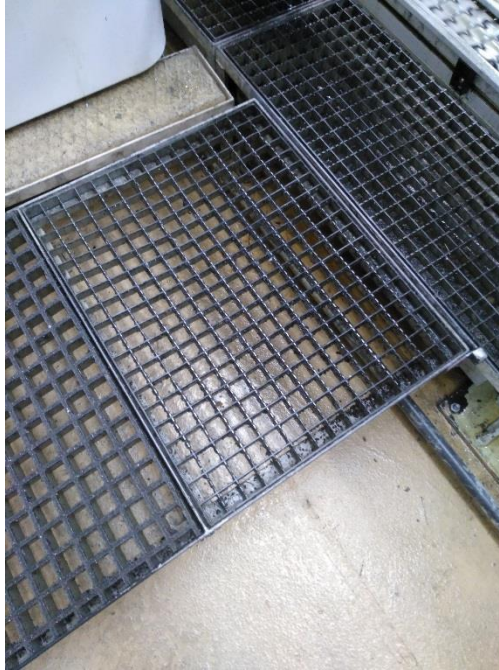
Figura 27 - Grelhas de acesso à linha de produção

Fruto do contacto com o terreno, verificou-se que os estrados onde os operadores se deslocam nas laterais das unidades de maquinação, se encontram gastos e com perigo de queda devido à falta de aderência (Figura 27). Esta ocorrência representa um problema de segurança para todos os intervenientes da linha de produção sendo que deve ser resolvida. Foi solicitada intervenção do serralheiro para substituição das grelhas por outras com superfície rugosa que permite maior aderência. Pelo que, o resultado esperado é um maior conforto e segurança para os operadores.

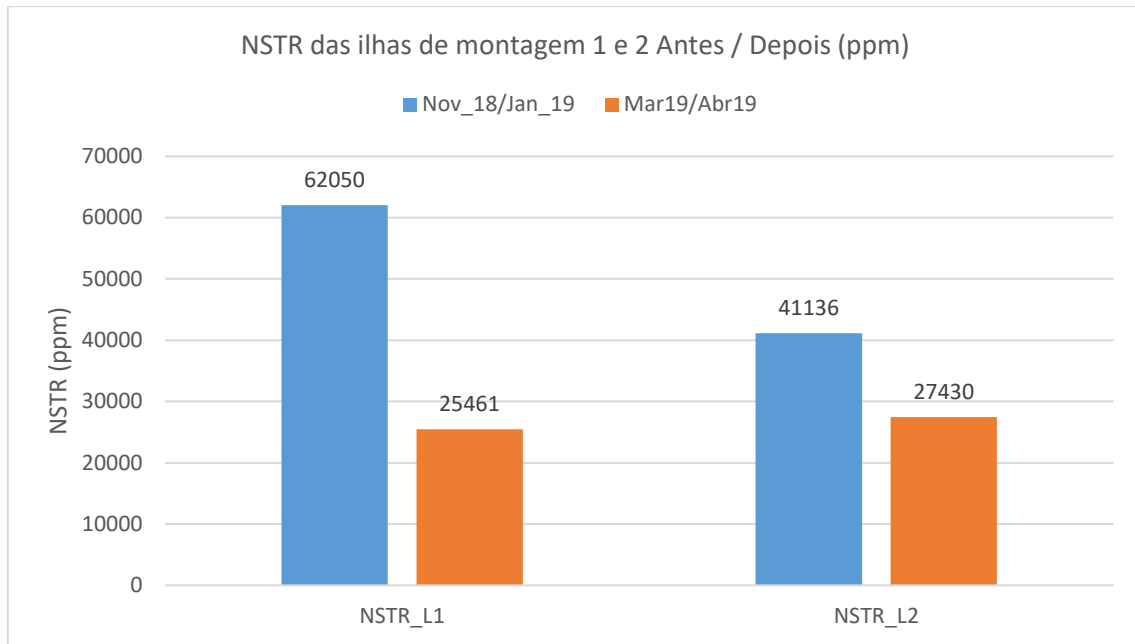
Os resultados expostos no Gráfico 11, analisando numa primeira vista, demonstram diminuição do NSTR para ambas as ilhas de montagem em igual período, tal como foi estabelecido.

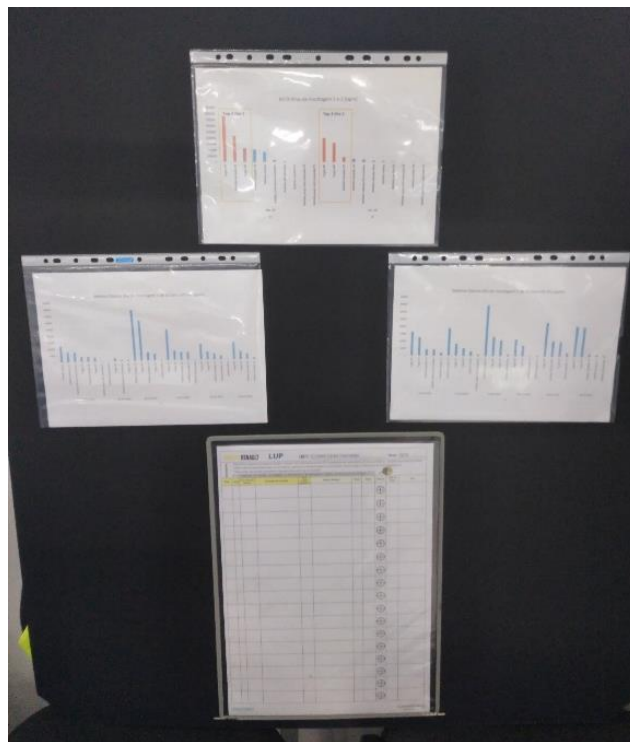
Figura 36 - Painel de informação da linha do Carter Intermédio

O painel (Figura 36) é atualizado semanalmente e surgiu para demonstrar aos operários que o seu trabalho é analisado e que os problemas são registados e solucionados através da filosofia do ciclo PDCA, com a implementação da LUP.

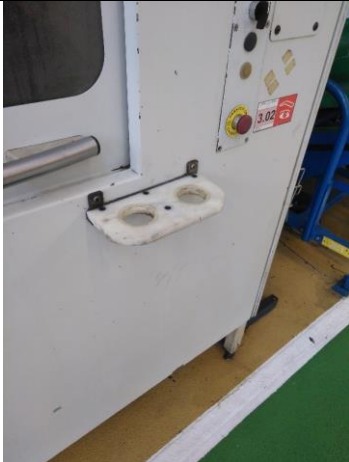
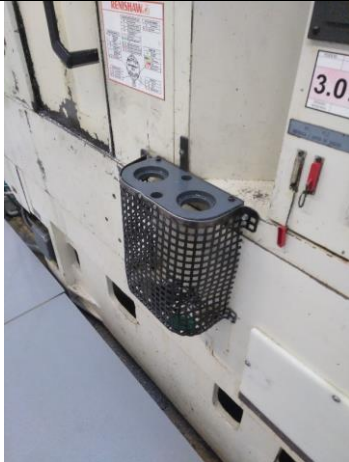
<p>MELHORIA A renseigner par l'usine A renseigner par les métiers</p> <p>N° : <input type="text"/></p> <p>ALLIANCE PRODUCTION WAY Date : 20/10/2018 Rédacteur : CC</p>	<p>Thème</p> <input type="text"/>	CUET	CA	Ingénierie/DIVD
	<p>Usine : CACIA Ligne/Atelier : DCM Pièce/véhicule Suportes Ferramentas</p>	<p>Opération/technique :</p> <input type="text"/>	<p>Gain annuel réalisé :</p> <p>Coût de réalisation : Progresso Continuo Motores</p>	
<p>SUJET : Falta de Proteção em Zona de Colocação de Ferramentas</p>				
<p>ANTES</p>		<p>DEPOIS</p>

<p><u>Problema:</u> Risco de corte: caso alguém passasse perto dos suportes de ferramentas, com utensilios virados para baixo. Este problema encontrava-se em todas as unidades de maquinação do Departamento de Componentes Mecânicos.</p>		<p><u>Melhoria:</u> Colocação de rede de proteção em todos os suportes de ferramentas existentes no Departamento.</p>
