**ANÁLISE DA ORIGEM DAS NÃO CONFORMIDADES
DA COROA DO DIFERENCIAL PRODUZIDA PELA
RENAULT CACIA**

Projeto apresentado à Universidade de Aveiro, para cumprimento dos requisitos necessários à obtenção do grau de Mestre em Engenharia e Gestão Industrial, realizado sob a orientação científica da Doutora Ana Luísa Ramos, Professora Auxiliar do Departamento de Economia, Gestão, Engenharia Industrial e Turismo da Universidade de Aveiro.

O presente trabalho tem como objetivo a análise da origem de um tipo de não conformidades, designado por “choques”, na coroa do diferencial produzida na *Renault Cacia*.

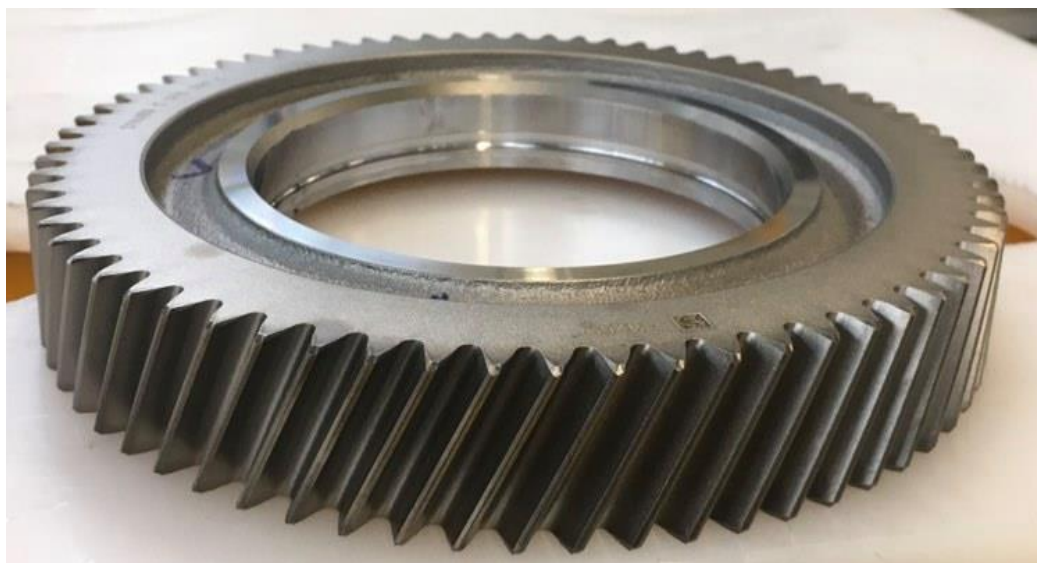
Figura 3: Coroa do diferencial 14*69, Renault Cacia

Na Figura 3, é possível observar-se o *rappport* 14*69 da coroa do diferencial:

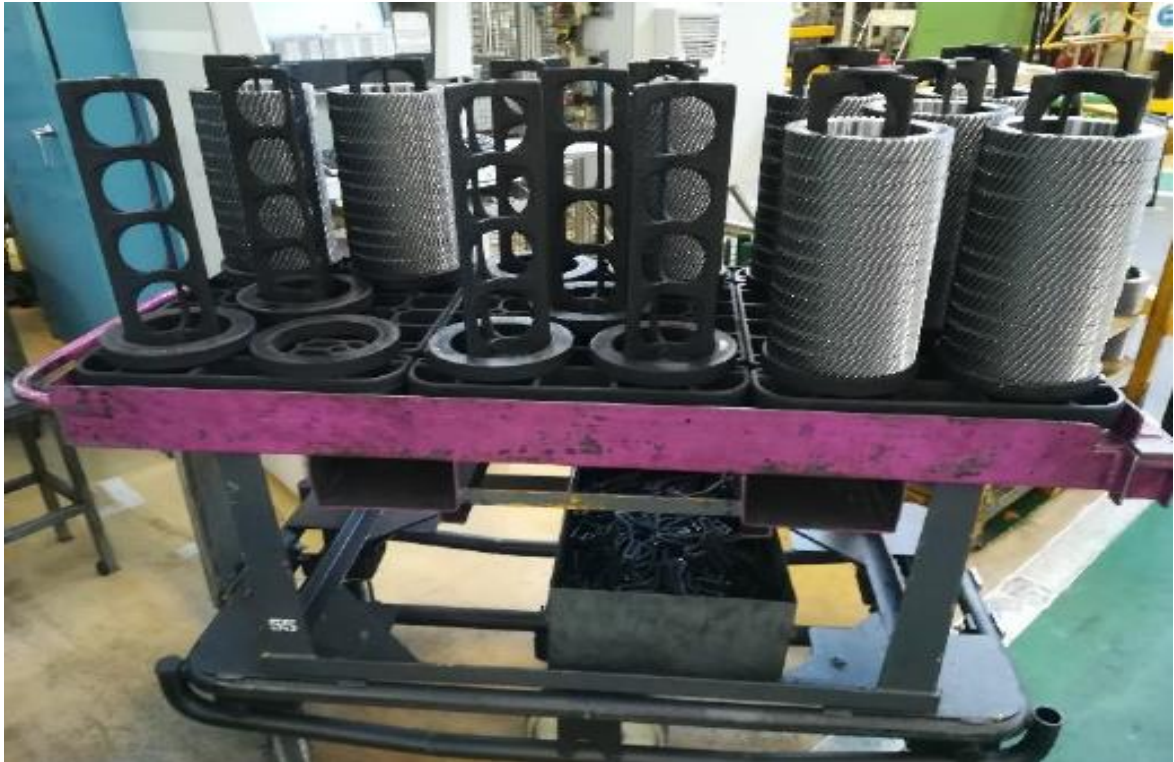
Figura 5: Charriot abastecido com coroas

Cada *charriot* possui um total de 15 colunas, com uma capacidade de armazenamento de 12 peças cada, como se pode observar pela Figura 5:
