**MELHORIA DO RENDIMENTO OPERACIONAL NAS
LINHAS L1/L2 CÁRTER INTERMÉDIO**

Relatório de Estágio apresentado à Universidade de Aveiro para cumprimento dos requisitos necessários à obtenção do grau de Mestre em Engenharia Mecânica, realizado sob a orientação científica do Doutor António Manuel Godinho Completo, Professor Associado com Agregação do Departamento de Engenharia Mecânica da Universidade de Aveiro.

O estágio curricular realizado no Departamento de Componentes Mecânicos da Renault Cacia, teve por objetivo aumentar o rendimento operacional (RO) das linhas L1/L2 do cárter intermédio (*Semelle*).

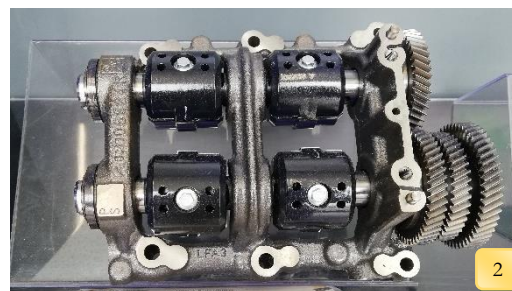
Figura 2.8 - 1. Tampa da culassa. 2. Árvore de equilibragem.

Por outro lado, são produzidas, no DCM, bombas de óleo, árvores de equilibragem, cárteres intermédios e de distribuição H4/H5, tampas da culassa H4/H5, apoios da cambota H4/H5, coroas de caixa diferencial, entre outros componentes. Estes produtos produzidos são destinados a fábricas do Grupo Renault de montagem de veículos e de mecânica, situados em países como Espanha, França, Brasil, Chile, Roménia, Eslovénia, Turquia, Irão, Índia, Marrocos e África do Sul (Renault Cacia, 2021). Na Figura 2.6, encontra-se representado o cárter intermédio, produzido nas linhas L1/L2, em estudo no presente relatório. Já nas Figura 2.7 e 2.8 encontram-se outros componentes produzidos no DCM.

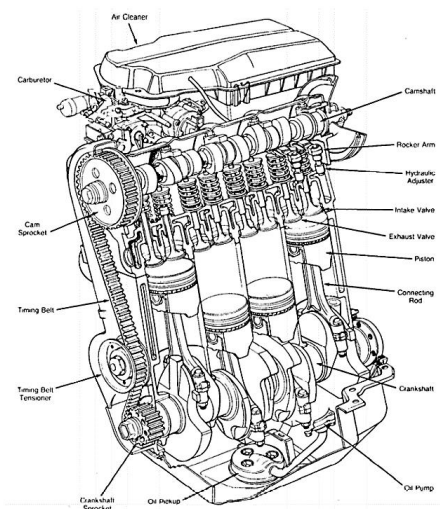
Figura 3.2 - Representação de um motor alternativo de combustão interna. (Heywood, 1988)

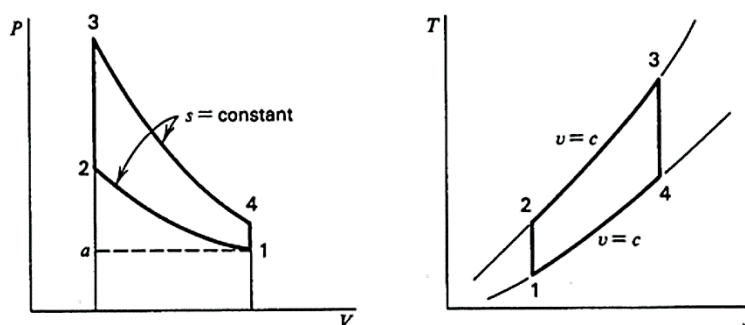
- a → 1 - Admissão isobárica:** entrada de ar no interior do cilindro a pressão constante;
- 1 → 2 - Compressão adiabática:** efetuada de forma adiabática, a compressão leva os gases até uma temperatura elevada que é, contudo, insuficiente para provocar a inflamação;
- 2 → 3 - Transformação isocórica:** durante este processo, o calor é fornecido através da combustão sem que o pistão tenha tempo de se deslocar (volume aproximadamente constante);
- 3 → 4 - Expansão adiabática:** a massa gasosa expande-se adiabaticamente deslocando o pistão do PMS até ao PMI;
- 4 → 1 - Expansão isocórica:** o calor não aproveitado é removido do interior do cilindro por meio de uma transformação a volume constante;
- 4 → a - Exaustão isobárica:** os gases resultantes da combustão são expulsos para o exterior. (Heywood, 1988)

Figura 3.3 - Diagrama PV e TS para o ciclo de Otto teórico. (Wark, 1989)

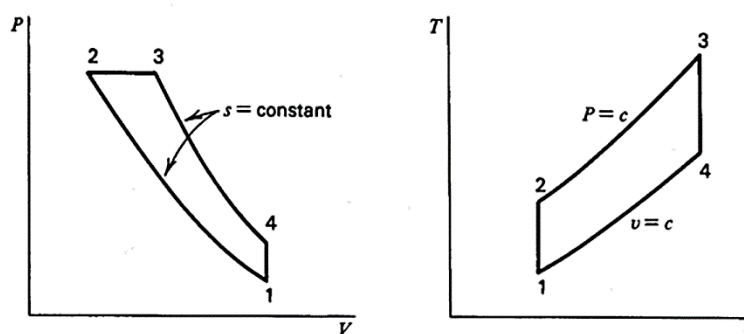
4 → 1 - Baixa de pressão isocórica: A abertura da válvula de escape proporciona uma queda da pressão a volume constante. (Heywood, 1988)

Figura 3.4 - Diagrama PV e TS para o ciclo de Diesel teórico. (Wark, 1989)

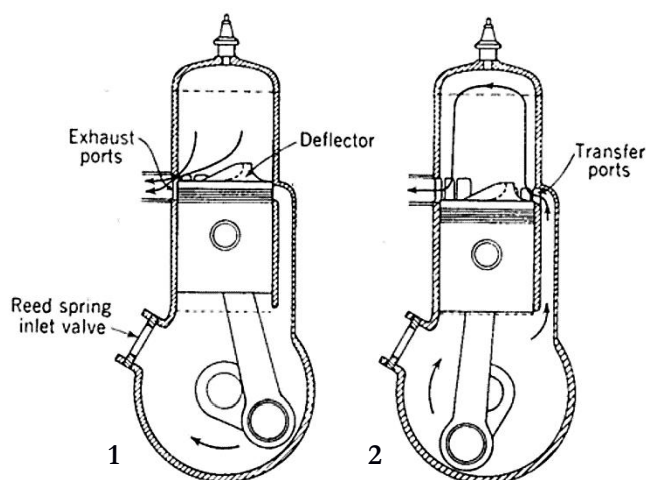
Tendo em conta o esquema da Figura 3.5, o funcionamento de um motor assenta em dois tempos, tais como o tempo de compressão e o tempo de expansão.

Figura 3.5 - Ciclo de funcionamento do motor de dois tempos: 1. tempo de expansão; 2. tempo de compressão. (Heywood, 1988)

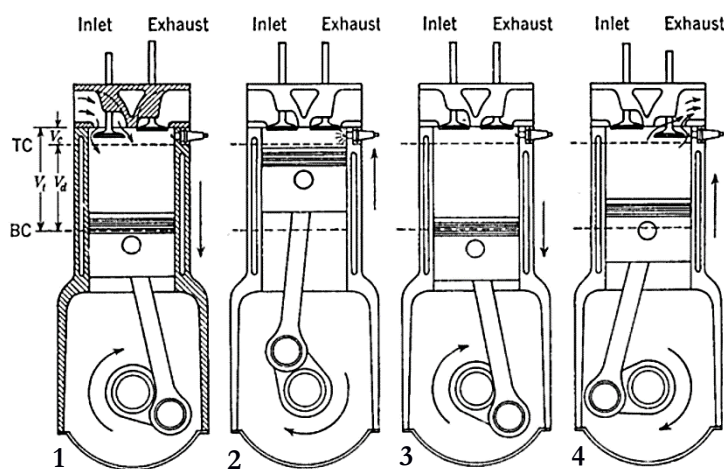
Um motor a quatro tempos apresenta quatro fases em cada ciclo, nomeadamente: admissão, compressão, combustão e escape. Por outro lado, o motor a dois tempos apenas apresenta duas fases: compressão e escape. As fases do funcionamento de um motor a quatro tempos estão representadas na Figura 3.6.

Figura 3.6 - Ciclo de funcionamento do motor a quatro tempos:

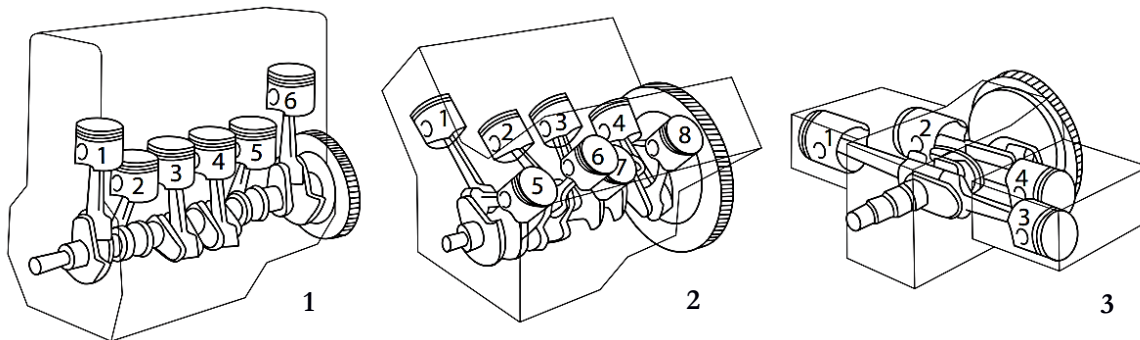
Os MCI alternativos podem ser constituídos por apenas um cilindro (monocilíndricos) ou por vários cilindros (policilíndricos). Quanto à disposição dos cilindros, estes podem apresentar diversas configurações, tais como: cilindros em linha, cilindros em V, cilindros opostos, entre outros (Figura 3.7).

Figura 3.7 - Disposição dos órgãos mecânicos: 1. cilindros em linha; 2. cilindros em V; 3. cilindros opostos. (Brunetti, 2012)

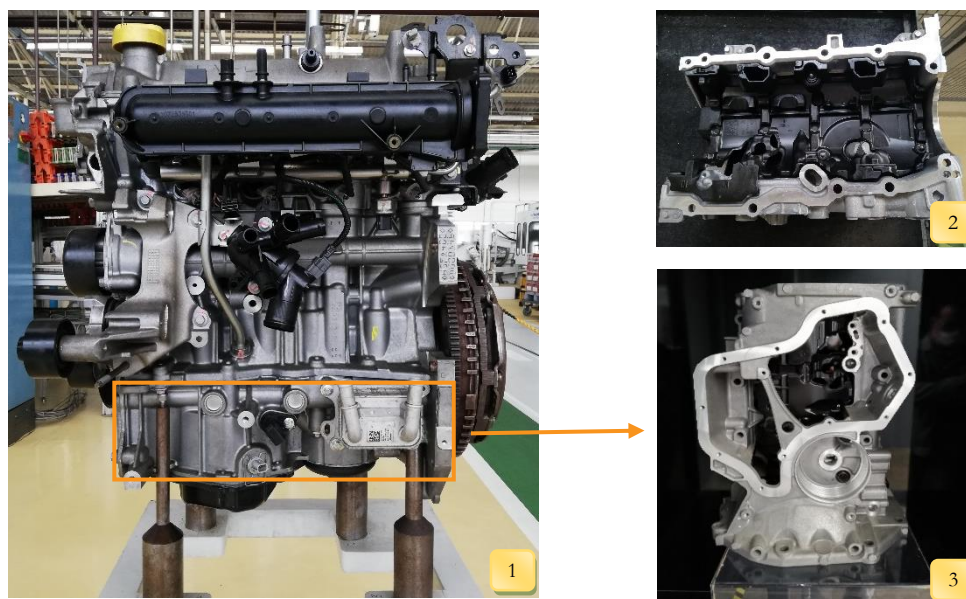
A placa de anti emulsão, presente na maioria dos motores da Renault (Figura 3.8.2), tem como principal função evitar que o óleo crie espuma, uma vez que, normalmente, quando o óleo escorre dos componentes móveis para o cárter, origina bolhas. Visto que com a presença da placa anti emulsão o óleo cai primeiramente na mesma e só depois escorre para o cárter, não há criação de bolhas/espuma de óleo, na zona da bomba de óleo.

Figura 3.8 - 1. Motor de combustão interna Renault H5; 2. Vista de baixo do cárter intermédio com a presença da placa anti emulsão. 3. Vista de topo do cárter intermédio produzido nas linhas L1/L2.

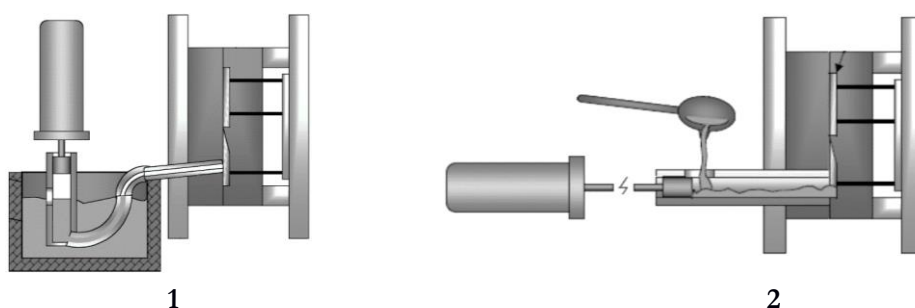
O processo de fundição sob pressão (*High Pressure Die Casting – HPDC*) pode ser realizado em câmara quente (Figura 3.9.1), em que o mecanismo de injeção fica mergulhado no metal líquido, ou em câmara fria, em que o metal fundido é transportado para a bucha de injeção (Figura 3.9.2).

Figura 3.9 – 1. Ilustração matriz sob pressão em câmara quente; **2.** Ilustração matriz sob pressão em câmara fria. (Vinarcik, 2003)

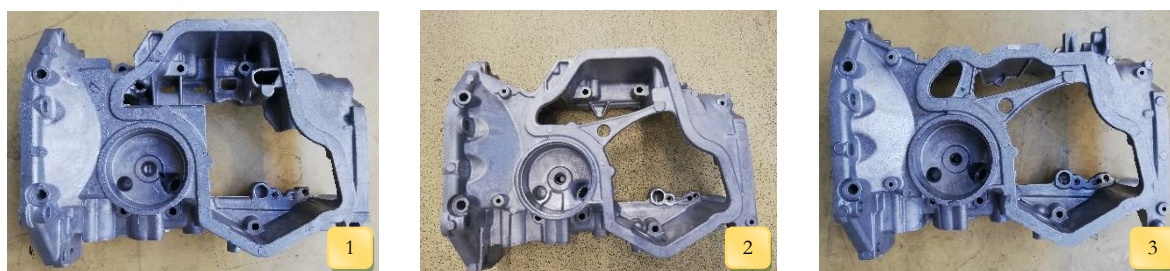
Figura 4.1 - 1. Cárter intermédio em bruto H5FT (Gen1); **2.** Cárter intermédio em bruto HR13 4x2 (Gen2); **3.** Cárter intermédio em bruto HR13 4x4 (4x4).

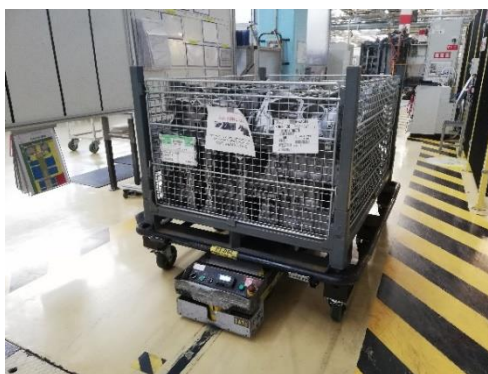
Figura 4.2 - Contentor de brutos transportado por AGV.

O processo produtivo dos cárteres intermédios inicia-se com a receção de contentores de cárteres em bruto, produzidos por fundição na área da logística, vindos das empresas Fagor Ederlan Group e CIE C. Vilanova. Na Figura 4.2, é possível visualizar um contentor de brutos, o qual tem a capacidade de transportar 58 cárteres em bruto. É a logística que é encarregue de efetuar as encomendas ao fornecedor e gestão de brutos em stock, através do seu próprio sistema. Uma vez os cárteres rececionados, é atribuído a cada contentor uma “Galia”, isto é, uma etiqueta de identificação que contém informações importantes sobre a origem da peça: a data e a hora de chegada, a quantidade total de peças no contentor, o tipo de embalagem e a localização de armazenamento, no respetivo armazém. O transporte dos contentores de brutos, entre a logística e o local de abastecimento da UET, é realizado por AGV's, como é possível visualizar na Figura 4.2.

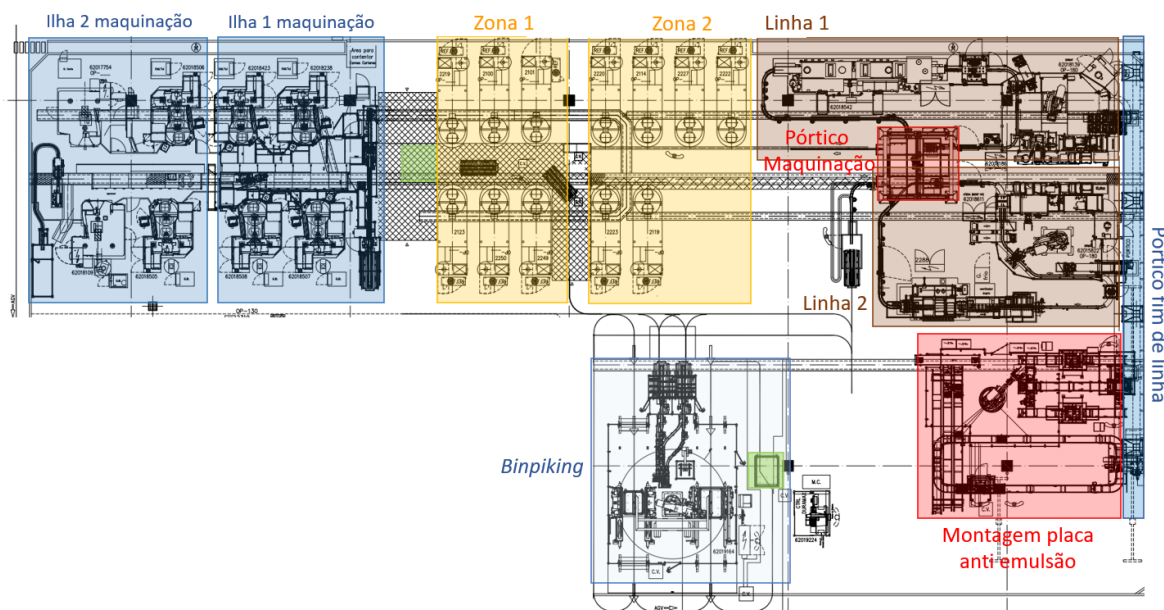
De forma a explicar o funcionamento da linha, esta foi dividida em várias zonas, de acordo com a Figura 4.3. Conforme é possível visualizar, existem duas zonas sinalizadas a verde onde é efetuado o abastecimento do bruto pelos AGV's.

Figura 4.3 - Layout das linhas L1/L2 do cârter intermédio H5.

O *binpiking* (esquemático na Figura 4.3) é uma ilha robotizada, na qual o AGV-abas entra no interior da ilha e para sob uma câmara. Através de um sistema de visão artificial um manipulador robótico agarra um bruto e coloca-o posicionado numa paleta (suporte para cada cârter) que se desloca de seguida num tapete rolante para o andar inferior do AGV-I1, com capacidade para quatro paletes, de acordo com a Figura 4.4. Quando o AGV-I1 está carregado, este desloca-se para a ilha 1 de maquinação, representada na Figura 4.3. Seguidamente, entra um segundo AGV-I2 dentro do *binpiking*, o qual através de tapetes rolantes descarrega quatro paletes vazias e é carregado seguidamente com outras quatro paletes. De seguida, este AGV-I2 desloca-se até à ilha 2 de maquinação (Figura 4.3), enquanto o manipulador robótico efetua o carregamento das quatro paletes deixadas pelo AGV-I2 e aguarda a chegada do AGV-I1 e do AGV-I2 novamente. Este processo é repetido autonomamente sempre que o AGV-I1 ou o AGV-I2 é introduzido no *binpiking*. Relativamente ao abastecimento do *binpiking*, quando o contentor de brutos estiver vazio, avança um novo AGV-abas que deixa um contentor cheio posicionado sob as câmaras e leva o vazio, e assim sucessivamente.

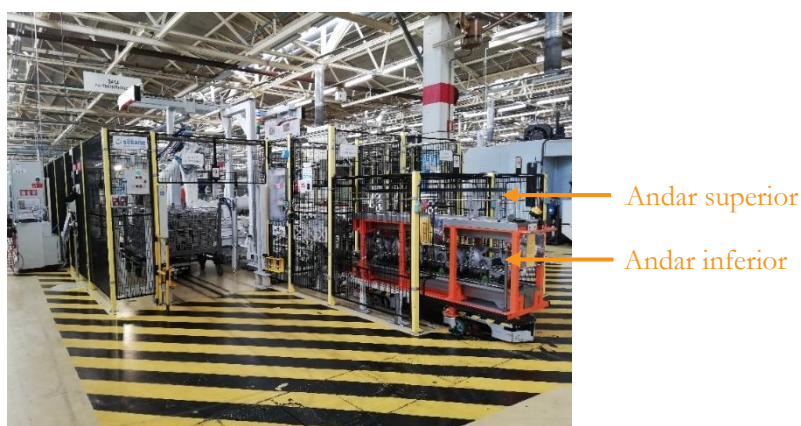
Figura 4.4 - Carregamento do AGV no *binpiking*.

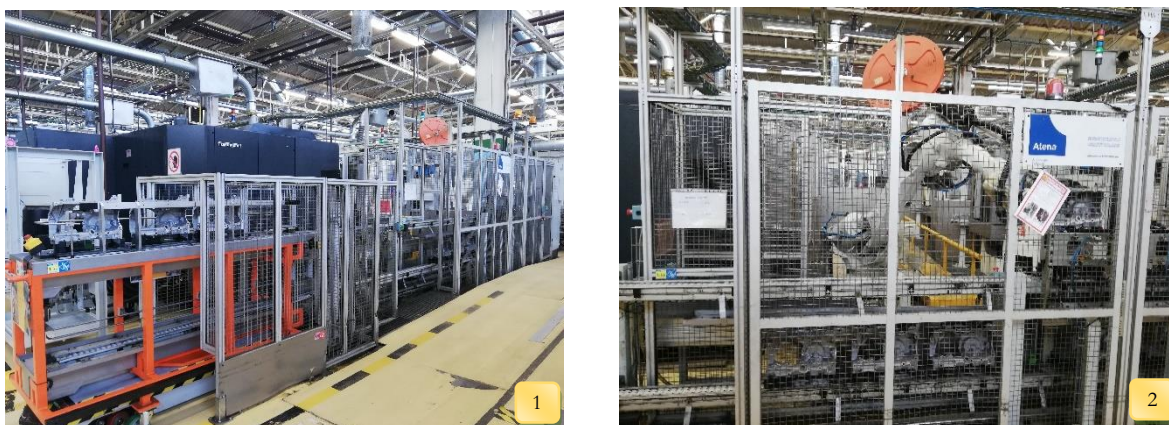
rolantes são acionados e as quatro paletes de brutos são descarregadas. Simultaneamente, são carregados quatro cárteres maquinados no andar superior do AGV-I1. Estando o AGV-I1 carregado, este desloca-se até ao pórtico de maquinação representado na Figura 4.3. As paletes de brutos descarregadas na ilha 1 de maquinação são deslocadas por tapetes rolantes até à entrada da ilha. Neste ponto, com a deteção da presença de peça, um manipulador robótico coloca a peça na posição vertical na DMG (máquina CNC) para ser maquinada a OP110 (operação de maquinação 110), depois o braço robótico abastece as 3 máquinas restantes. Quando a primeira máquina terminar a maquinação da OP110, o manipulador robótico retira a peça e coloca-a sobre uma plataforma ao lado da máquina, de seguida coloca outra peça para a realização da OP110. Cada máquina tem duas mesas de trabalho, uma com a peça na vertical para a maquinação da OP110 e outra com a peça na horizontal para a maquinação da peça OP120. Enquanto a máquina DMG está a realizar a maquinação da OP110, o manipulador robótico efetua o abastecimento da segunda mesa de trabalho para a maquinação da OP120. Posto isto, quando a OP120 de maquinação está concluída, o manipulador robótico coloca a peça na paleta e esta desloca-se no tapete e aguarda a chegada do AGV-I1. Caso haja alguma inconformidade detetada no processo de maquinação da peça, por exemplo numa maquinação incompleta, o braço robótico coloca os cárteres num tapete específico para as peças não conformes que serão posteriormente analisadas.

Figura 4.5 - 1. Zona de descarga de brutos e carregamento de peças maquinadas na ilha 1 de maquinação; **2.** Ilha 1 de maquinação, constituída por quatro máquinas CNC e um manipulador robótico.

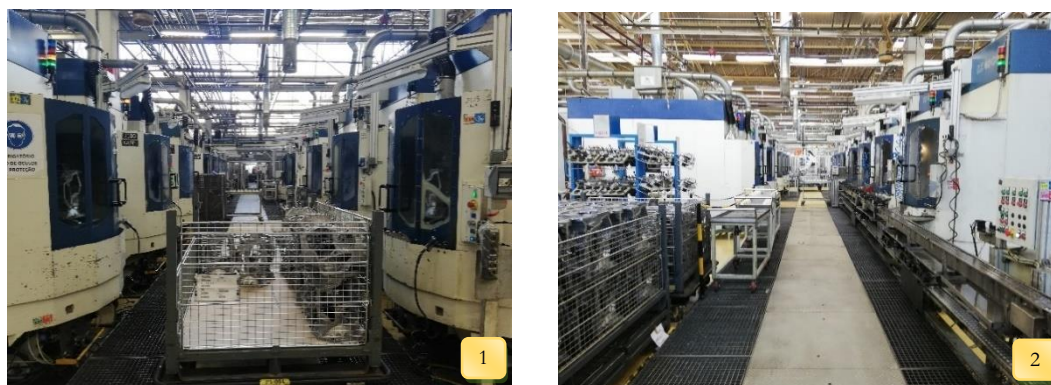
Seguidamente, a zona 2 é composta por outras seis máquinas CNC idênticas às que realizam a OP110, onde outro operador retira as peças anteriormente maquinadas, presentes no carrinho, e introduz cada uma delas na posição horizontal, para a realização da OP120. Por último, quando terminada a OP120 de maquinação, o operador retira a peça e coloca-a numa paleta, sobre um tapete rolante, fazendo-a deslocar até ao pórtico de maquinação (representado na Figura 4.3).

Figura 4.6 - 1. Grob's para a realização da OP110 (zona 1); **2.** Grob's para a realização da OP120 (zona 2).

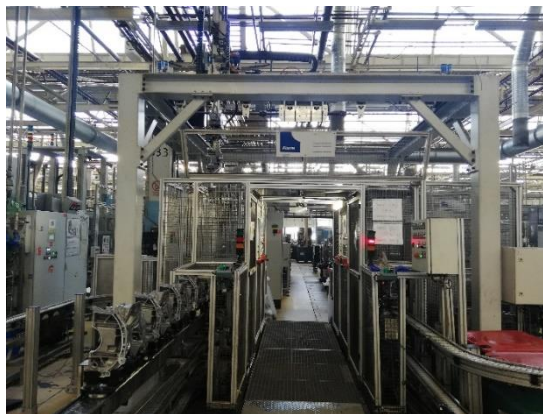
É no pórtilco de maquinação (esquemático na Figura 4.3) que advêm as peças da maquinação das ilhas de maquinação e da maquinação manual. Este pórtilco, representado na Figura 4.7, efetua a distribuição de cada cárter maquinação para a linha 1 (L1) e para a linha 2 (L2), tendo em conta o *rafale* (tipo de cárter: Gen1, Gen2 ou 4x4) definido para cada linha. Por exemplo, na linha 1 são inseridos os cárteres 4x4 e na linha 2 os cárteres Gen2. No entanto, quando se está a produzir o Gen1 este vai para a linha L2 e o Gen2 para a L1.

Figura 4.7 - Pórtilco de maquinação.

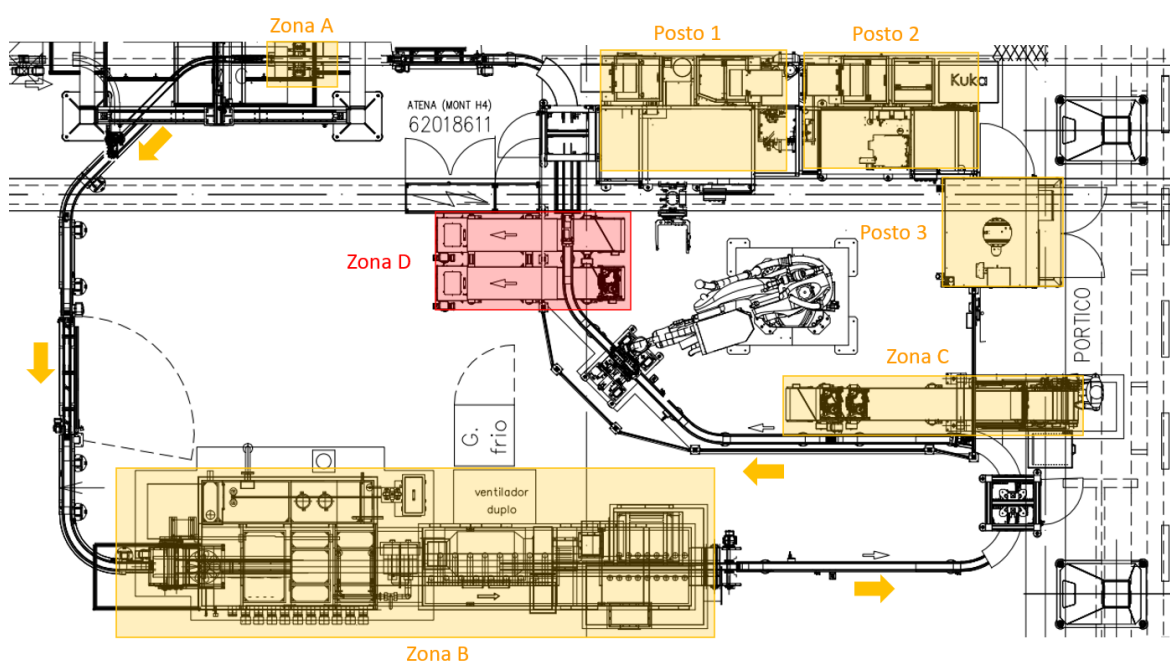
Com a colocação do cárter maquinação por parte do pórtilco de maquinação na L1 (Zona A da Figura 4.8), este desloca-se até à zona de lavagem (zona B da Figura 4.8) através dos tapetes rolantes existentes. O cárter, ao ser maquinação, fica repleto de óleo de corte, assim a lavagem do cárter é essencial, correspondendo à OP130. Numa primeira fase da OP130, o cárter é desengordurado, numa segunda fase é lavado e, por último, soprado, para que fique completamente seco.

Figura 4.8 - Layout L1.

Finalizadas estas duas montagens, o manipulador retira a peça no segundo posto e coloca-a no terceiro posto. No terceiro posto (posto 3 da Figura 4.8) é efetuado um controlo de estanquidade (OP190) com o intuito de verificar a inexistência de fugas nos circuitos presentes no interior do cárter e a boa maquinação das suas faces laterais. Para além do controlo de estanquidade, é realizada a marcação *Datamatrix* (OP195) de forma a identificar o cárter e a guardar os resultados do teste de estanquidade (Figura 4.11). Terminado este processo, o manipulador robótico retira o cárter do terceiro posto e coloca-o num tapete rolante. É de salientar que, se ocorrer quaisquer anomalias no primeiro, segundo ou terceiro posto, o manipulador robótico coloca os cárteres num tapete existente para as peças não conformes (zona C da Figura 4.8), que serão posteriormente analisadas de forma a verificar a anomalia existente. Estas anomalias podem surgir de situações distintas, nomeadamente na montagem dos tampões e da esfera. Esta situação poderá acontecer se existir um esforço de introdução

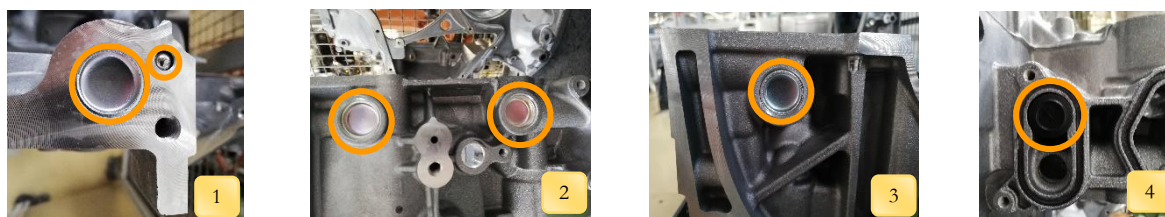
Figura 4.9 - Componentes montados no posto 1. (1. Tampão $\varnothing 22$ mm e esfera; 2. e 3. Tampões $\varnothing 22$ mm; 4. Válvula permutador).

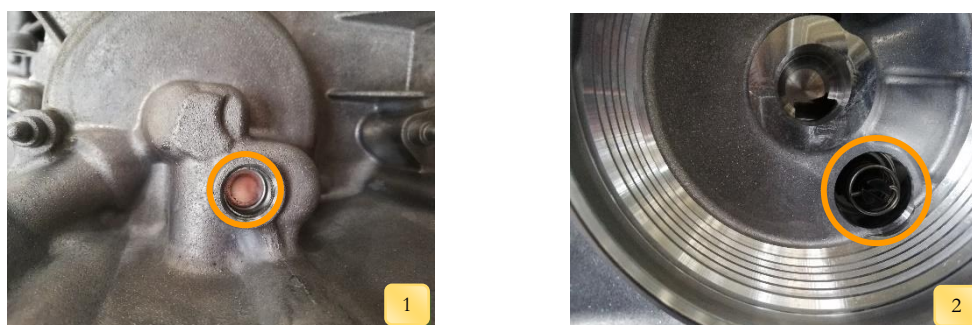
Figura 4.10 - Componentes montados no posto 2. (1. Tampão $\varnothing 16$; 2. Válvula filtro de óleo).

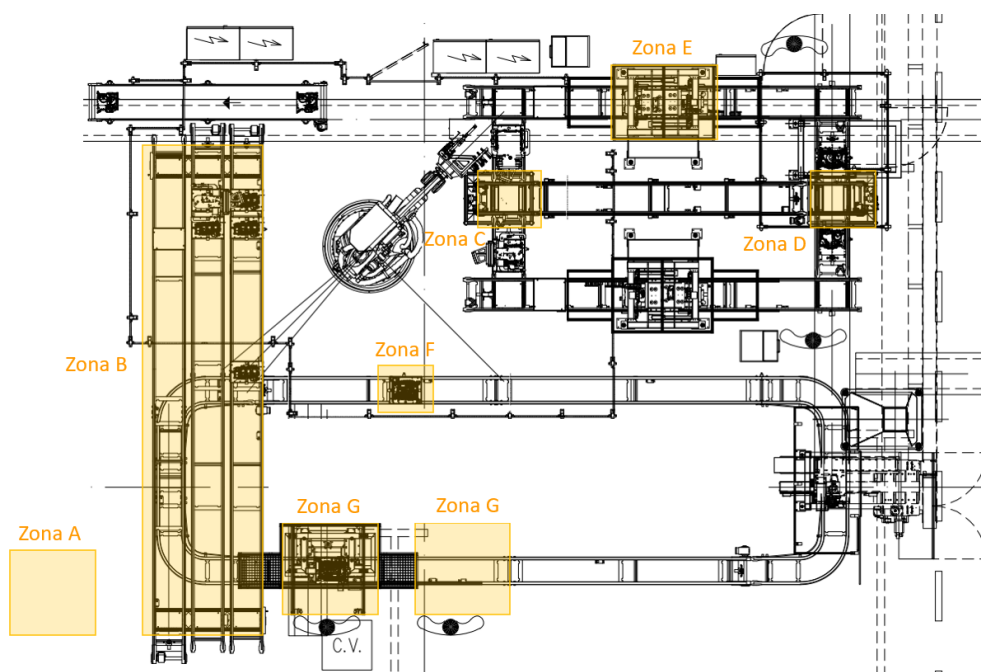
Figura 4.12 - Layout Montagem placa anti emulsão.

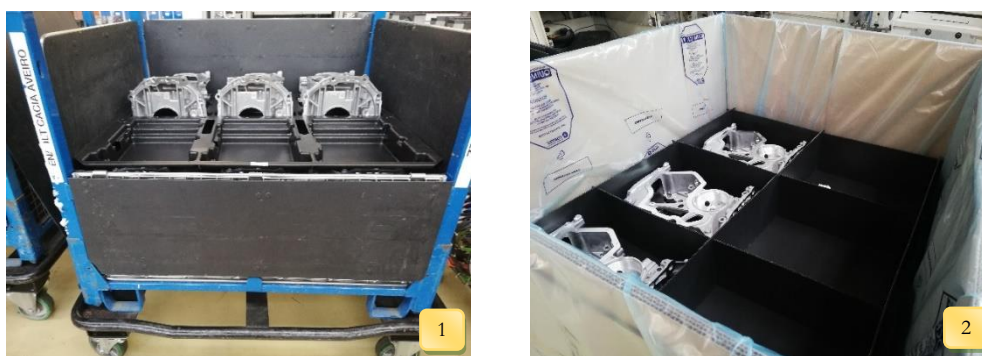
Figura 4.13 - 1. Embalamento em contentor. **2.** Embalamento em caixa de cartão.

Após o controlo visual, o operador coloca a peça no contentor, devidamente posicionado, de acordo com a Figura 4.13.1, realizando assim a OP200 de embalagem. O embalagem é efetuado, na maioria das vezes, em contentores de metal, de forma que os mesmos retornem à fábrica depois de entregues ao cliente, para novos carregamentos. No entanto, quando o cliente está sediado, por exemplo, fora da Europa, o custo de retorno dos contentores vazios é muito elevado, sendo então necessário realizar o embalagem em contentores de cartão. Quando o contentor está cheio, este é selado e o AGV-abas efetua o seu transporte até ao armazém de forma a ser posteriormente carregado num camião.

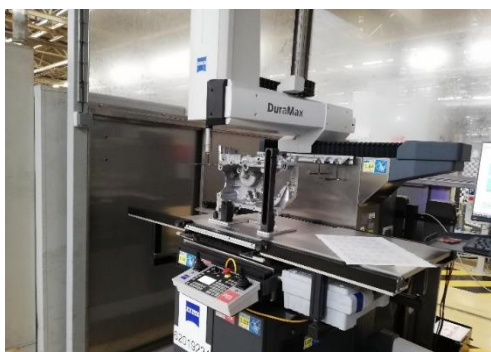
Figura 4.14 - Medição das tolerâncias geométricas na máquina DuraMax.

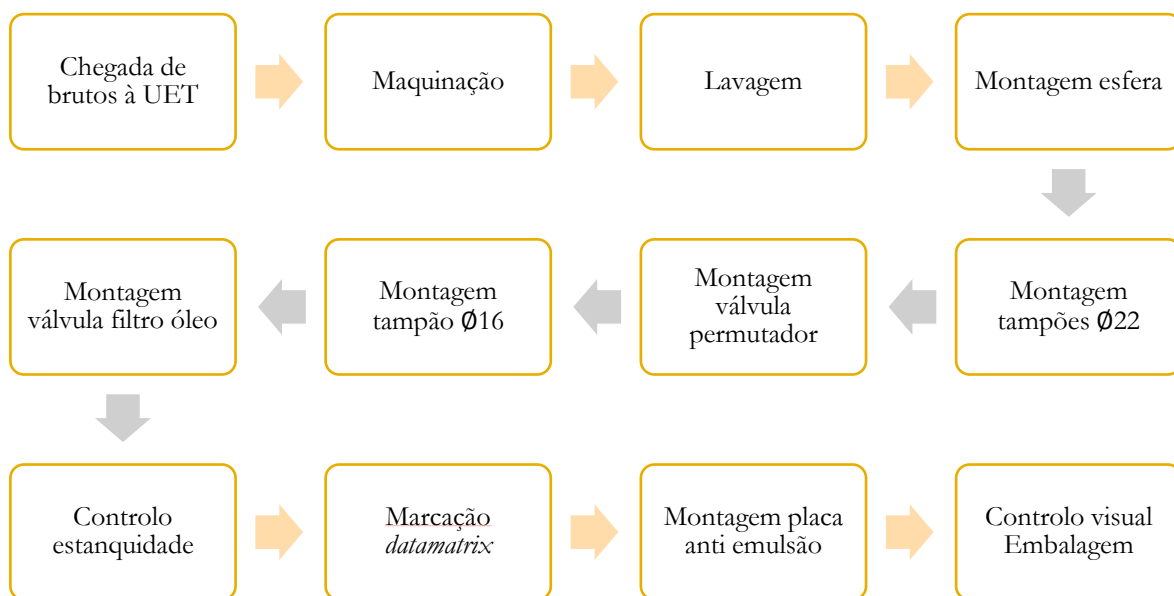
Figura 4.15 - Síntese do processo produtivo do cárter intermédio.

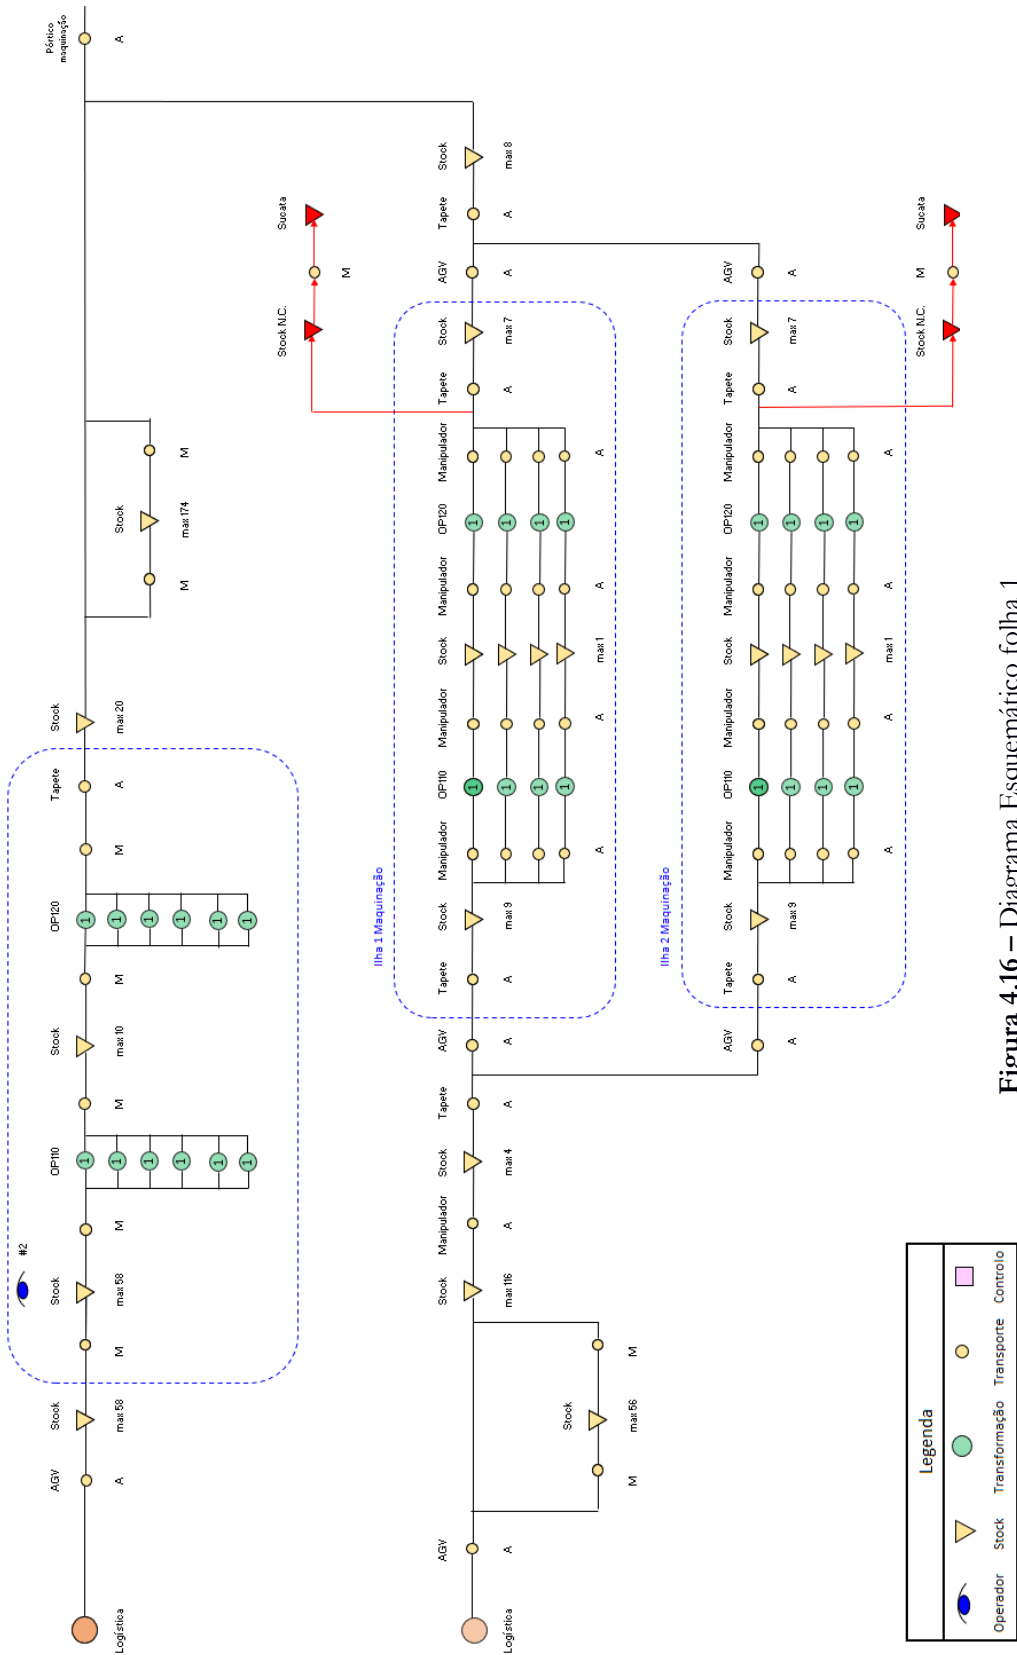
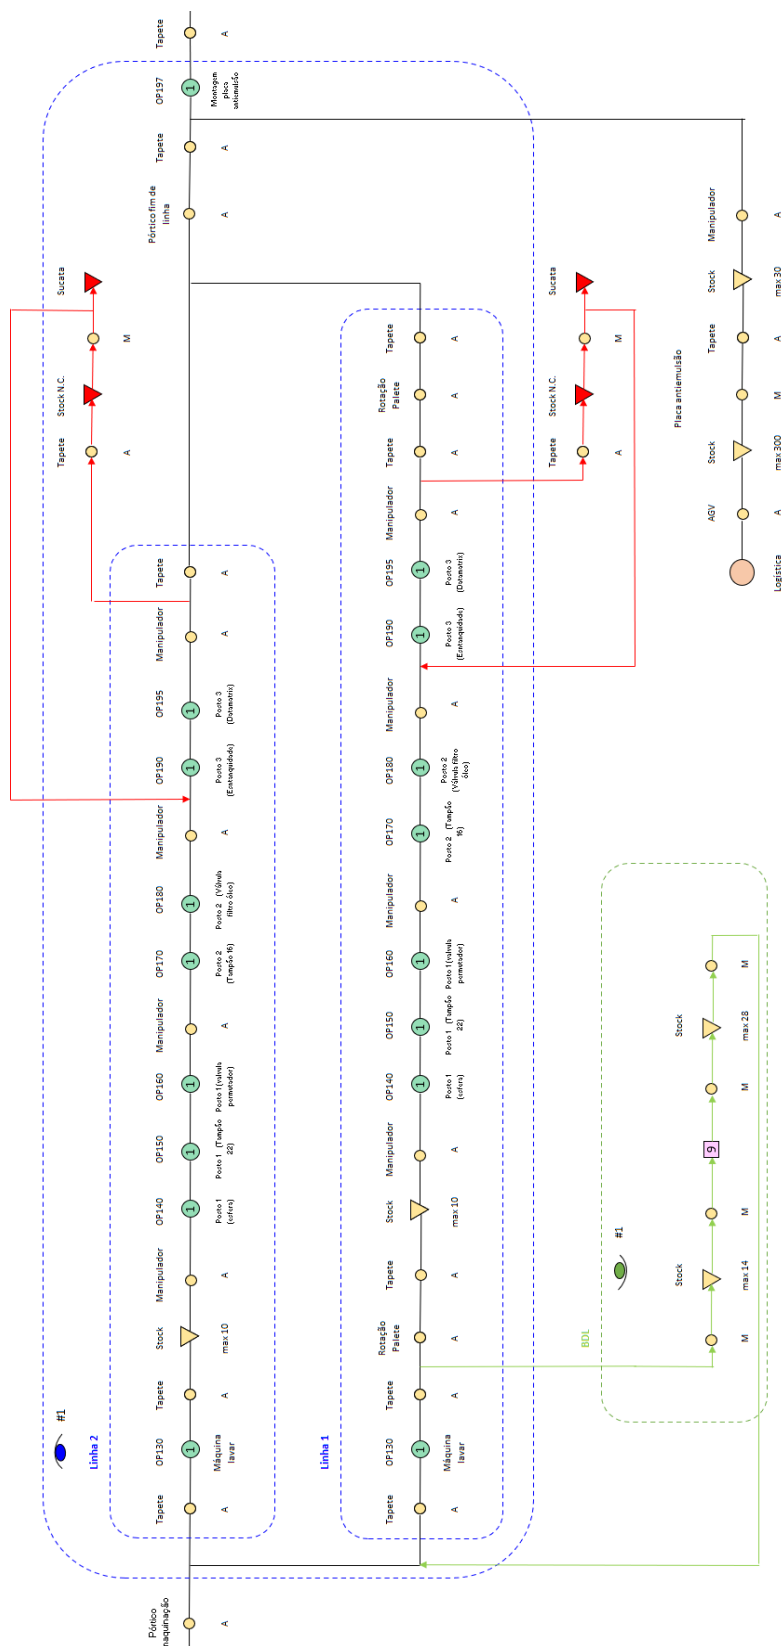
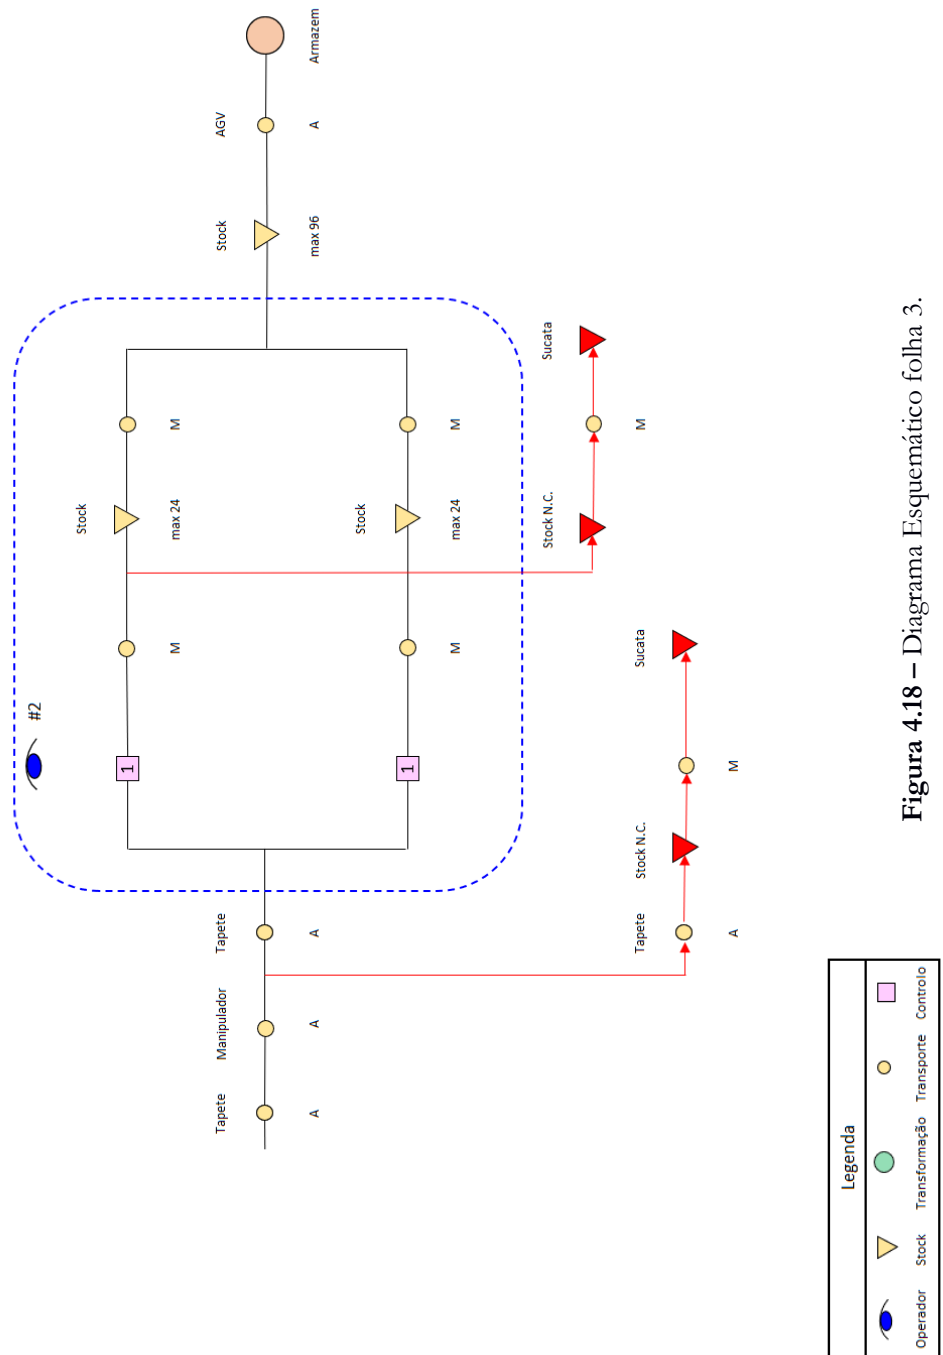
Figura 4.16 – Diagrama Esquemático folha 1 (Continua em folha 2).

Figura 4.17 – Diagrama Esquemático folha 2
(Continua em folha 3).

Figura 4.18 – Diagrama Esquemático folha 3.

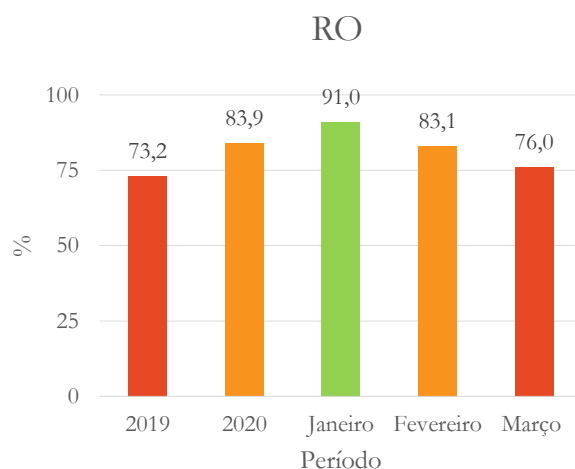
Figura 4.19 - Dados do rendimento operacional (RO) obtidos em 2019, 2020 e no primeiro trimestre de 2021 das linhas L1/L2.

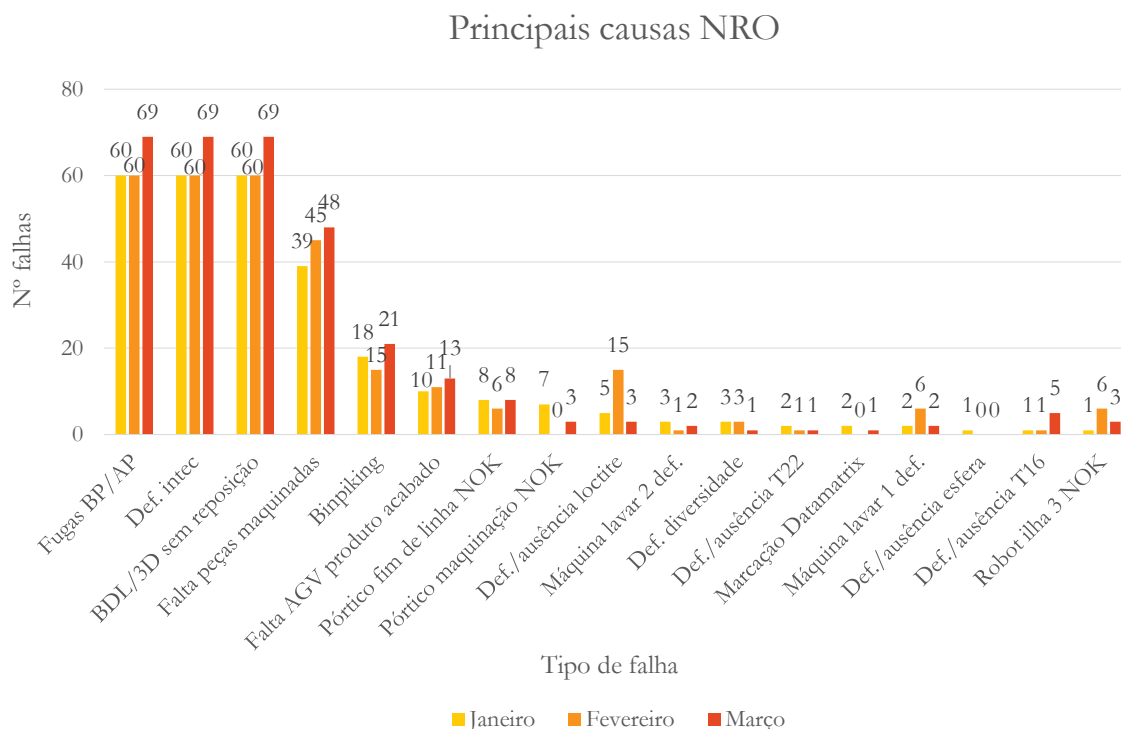
Figura 4.25 - Principais causas do NRO durante o primeiro trimestre de 2021.

Tendo em conta o seguimento RO hora a hora preenchido diariamente pelos operadores é visível que a maioria dos problemas não estão contabilizados no tempo de paragem da Figura 4.24, pois são problemas que na Renault Cacia não se inserem como avaria máquina. Assim, todos os problemas presentes no seguimento hora a hora durante o primeiro trimestre de 2021 foram contabilizados e encontram-se representados na Figura 4.25, tais como fugas baixa pressão (BP) e alta pressão (AP), defeito na máquina de colocação de anilhas (denominada por *Intec*), retirada de peças para o controlo BDL e 3D sem reposição, anomalias no *binpiking*, falta de AGV's para o produto acabado, anomalia no pórtico fim de linha e de maquinação, entre outros.

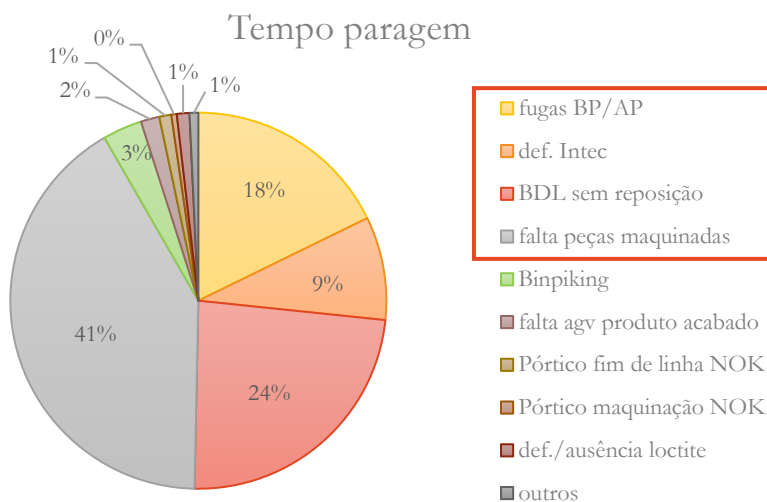
Tendo em conta o número de ocorrências e o tempo de paragem causado por essa ocorrência, na Figura 4.26, encontra-se uma estimativa do tempo total de paragem provocado por cada problema existente. Assim, é evidente que as principais causas do NRO do primeiro trimestre de 2021 são a falta de peças maquinadas (41%), a retirada de peças da linha para o controlo dimensional BDL sem reposição (24%), as falsas fugas BP/AP no teste de estanquidade (18%) e o defeito na máquina de introdução de anilhas (def. *Intec*) (9%).

Figura 4.26 - Principais causas do NRO do primeiro trimestre de 2021, em função do tempo total de paragem.

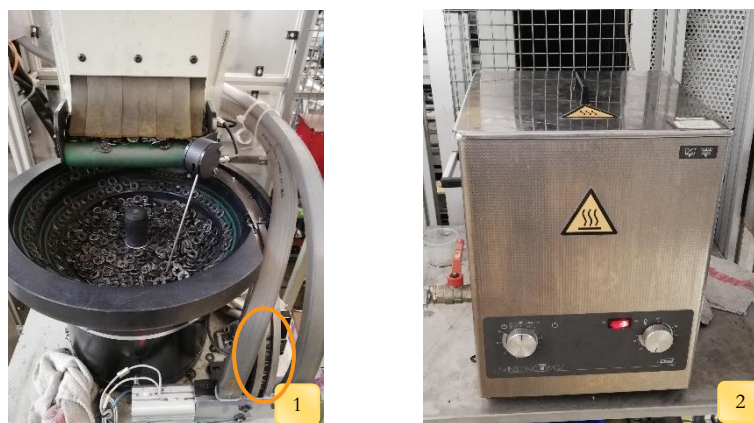
Figura 4.28 - 1. Máquina introdução de anilhas (*Intec*); 2. Máquina de ultrassons para lavagem das anilhas.

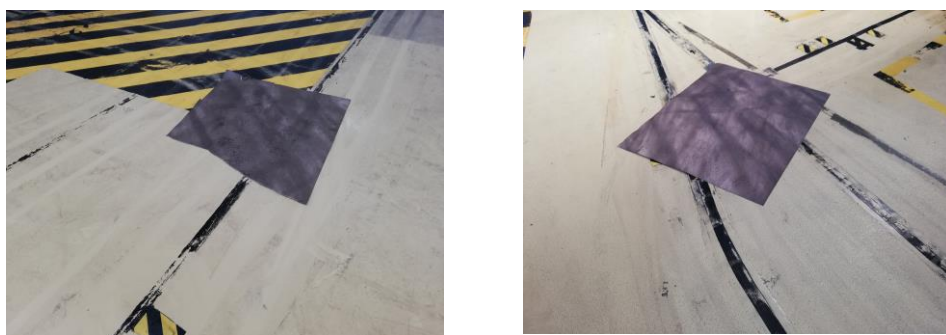
Semanalmente é realizada a limpeza do piso, consequentemente no prazo de três dias não há qualquer despiste dos AGV's nem falhas nas rotas. Porém com a acumulação de óleo e sujidade surgem os despistes. De forma a evitar os despistes, os operadores colocam cartões nas zonas críticas de modo a aumentar a aderência das rodas e absorver a alguma humidade de óleo como representado na Figura 4.33.

Figura 4.33 - Zonas críticas propícias a despistes.

Na tentativa de colmatar os despistes frequentes e as falhas nas rotas dos AGV's internos da linha, que levam à falta de peças nas ilhas de maquinação, no âmbito deste trabalho foi sugerida a realização da limpeza do piso de três em três dias ao invés de semanalmente. Por outro lado, poder-se-á alterar o piso para um com mais rugosidade, com o intuito de diminuir o escorregamento provocado pela humidade de óleo.

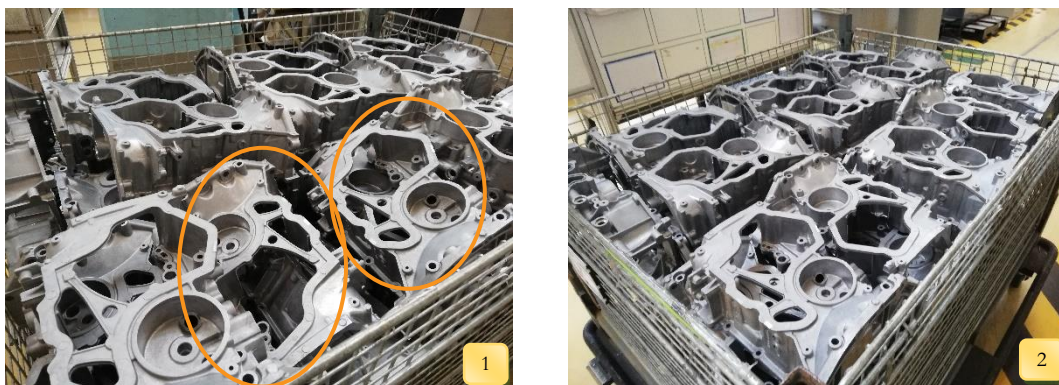
O *binpicking* está programado para retirar os cárteres por camadas, de modo a evitar choques do manipulador com os cárteres em camadas superiores e danos nos mesmos. Assim, o manipulador só avança para a próxima camada de cárteres se não houver nenhum na camada superior. Porém, com o transporte dos cárteres do fornecedor até à Renault Cacia, estes ficam mal posicionados no contentor conforme representado na Figura 4.34.

Figura 4.34 - 1. Cárteres com posicionamento incorreto no contentor; **2.** Cárteres com posicionamento correto no contentor.

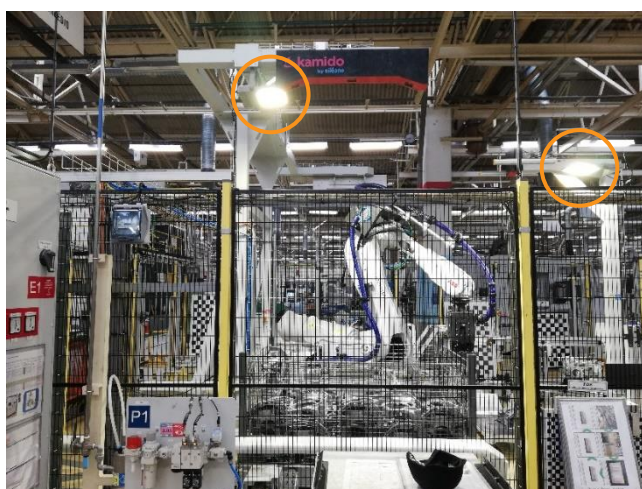
Figura 4.35 - Melhoria da iluminação do contentor de brutos no *binpicking* com a aplicação de dois projetores led.

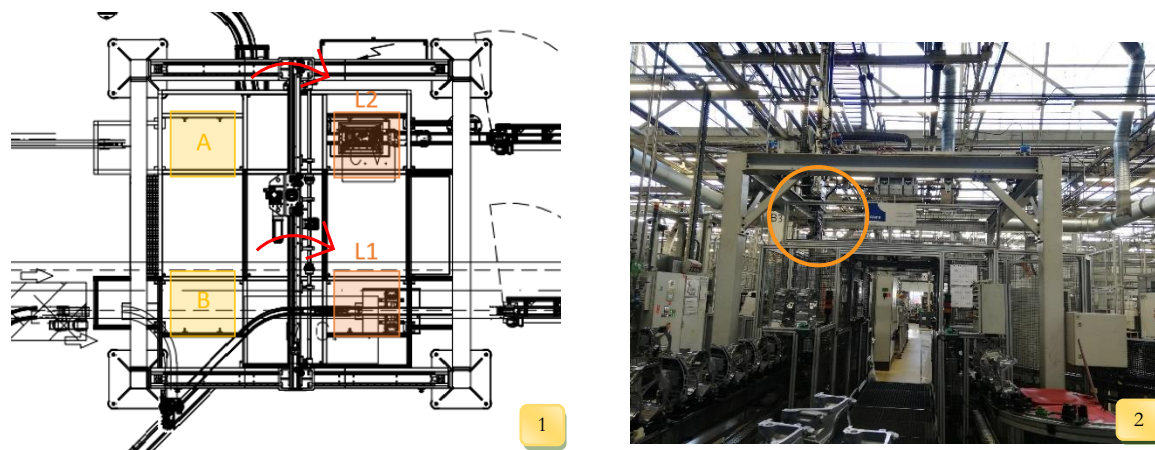
Figura 4.36 - 1. Layout do pórtico de maquinação; **2.** Pórtico de maquinação à espera de colocação do cárter Gen2 na L2.

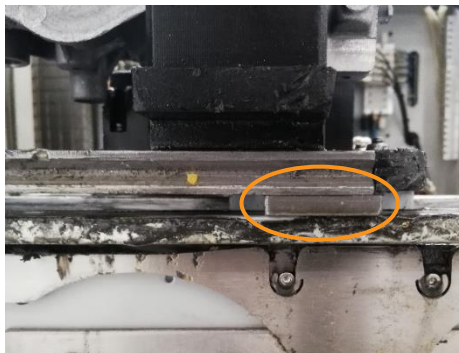
Figura 4.37 - Pallet encravada nas calhas dos tapetes.

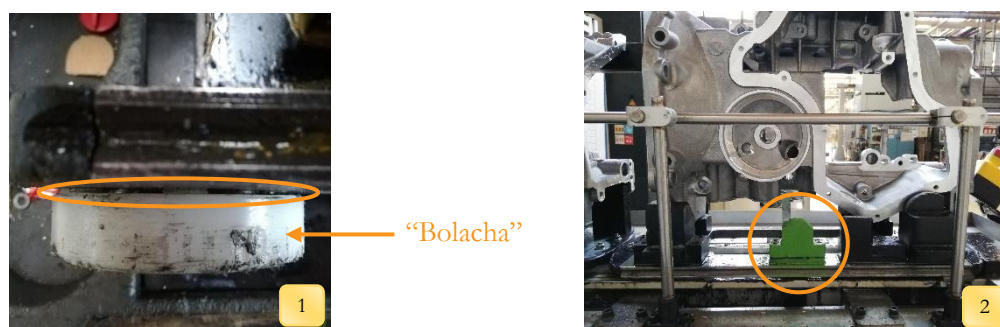
Figura 4.38 - 1. Representação das anilhas colocadas entre as “bolachas” e a palletes;
2. Marcação das paletes.

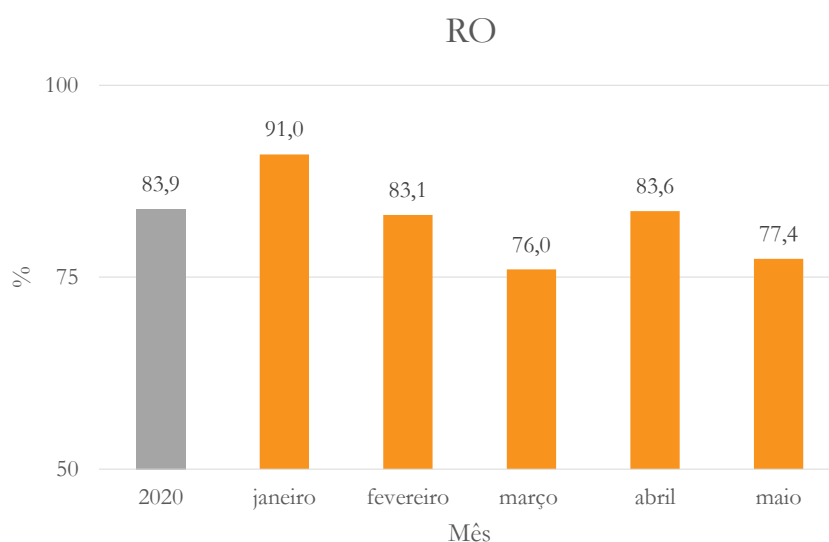
Figura 4.44 - RO dos primeiros cinco meses de 2021.

Em suma, no âmbito do presente trabalho apenas foi implementada a instalação de projetores led de forma a melhorar o processo de visão do *binpicking*, a reprogramação do pórtico de maquinação e o aumento da altura das paletes com a colocação de anilhas entre as “bolachas” e as mesmas. Futuramente, com a conclusão das ações de melhoria propostas, tais como os despistes e falhas nas rotas dos AGV’s internos, a retirada de peças para o controlo BDL e 3D sem reposição e as falsas fugas, é possível alcançar o objetivo de produção de 92%.

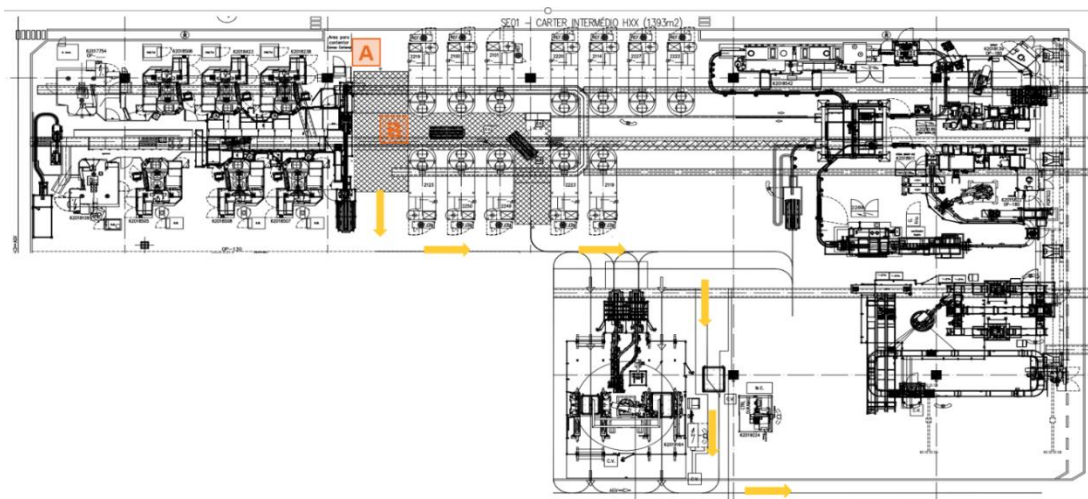
Figura 4.45 - Novo circuito do AGV, por forma a eliminar o transporte do contentor pelo operador.
