**MELHORIA DO RENDIMENTO OPERACIONAL NAS
LINHAS L1/L2 CÁRTER INTERMÉDIO**

Relatório de Estágio apresentado à Universidade de Aveiro para cumprimento dos requisitos necessários à obtenção do grau de Mestre em Engenharia Mecânica, realizado sob a orientação científica do Doutor António Manuel Godinho Completo, Professor Associado com Agregação do Departamento de Engenharia Mecânica da Universidade de Aveiro.

O estágio curricular realizado no Departamento de Componentes Mecânicos da Renault Cacia, teve por objetivo aumentar o rendimento operacional (RO) das linhas L1/L2 do cárter intermédio (*Semelle*).

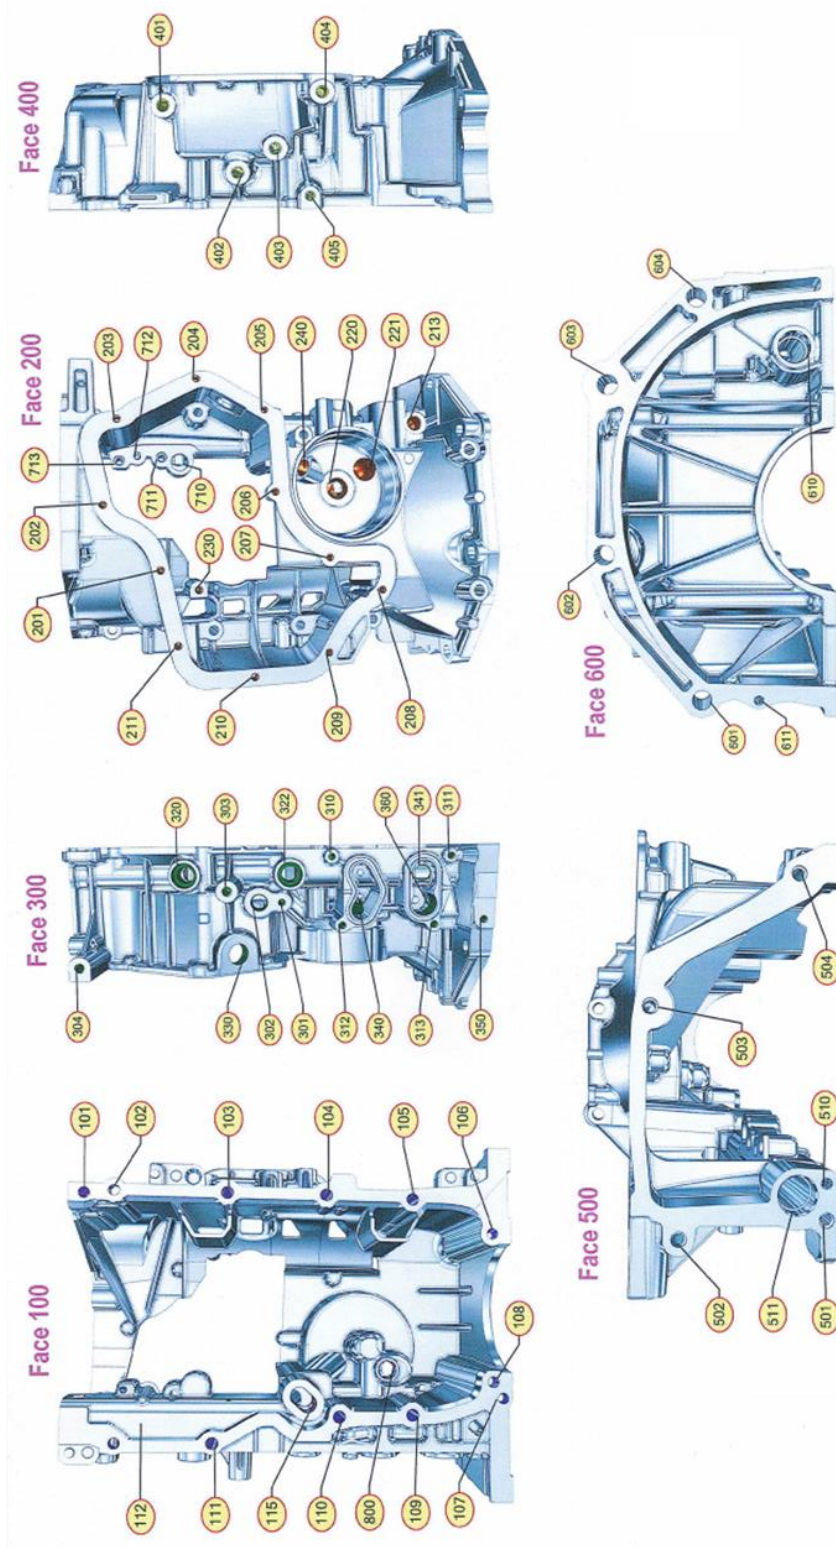
Figura 7.1 - Ilustração e identificação de cada face e furos do cárter Gen1.
