**fórum internacional do
património arquitetónico
portugal / brasil**

Património em Risco / Relatórios de Inspeção e Diagnóstico

Aníbal Costa¹ e Alice Tavares²

5.1.- Casa Salabert

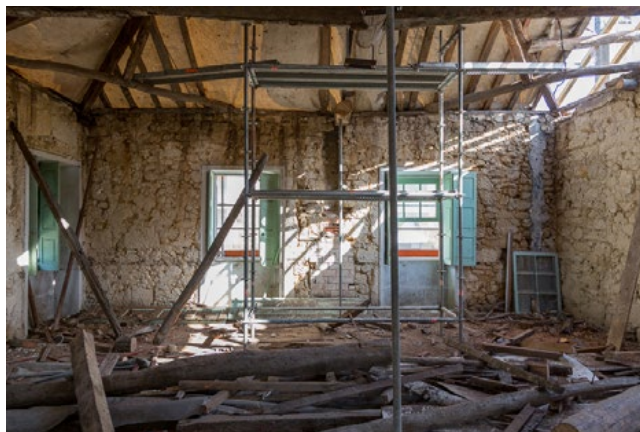
A execução da obra permitiu confirmar que as soluções construtivas existentes e os próprios materiais eram próprios de uma construção secundária, de apoio à principal. Como se pode na Figura 3 a parede de alvenaria ordinária era de má qualidade e a maior parte das madeiras e as fundações nas mesmas na altura da execução eram muito más o que obrigou ao seu reforço, Figura 4.

Fig. 3 – Casa Salabert – vista geral das paredes de alvenaria

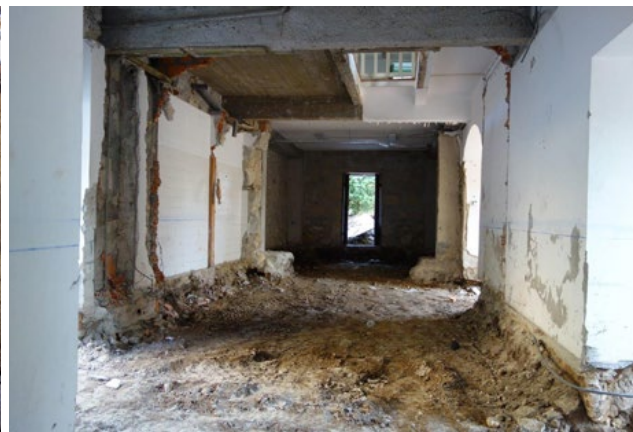
Fig. 4 – Casa Salabert – fundações das paredes de alvenaria

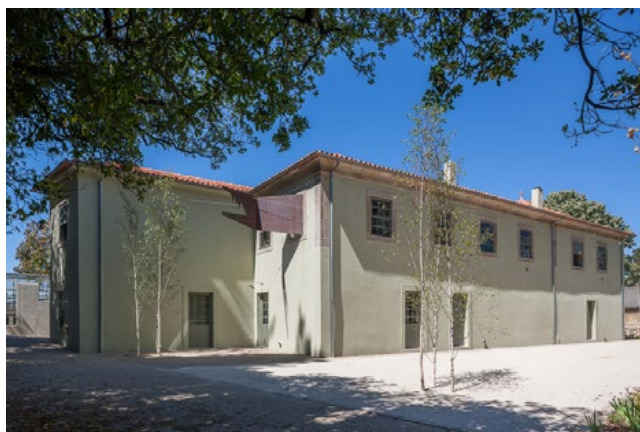
Fig. 5 – Casa Salabert – vista geral da obra acabada

Na Figura 5 e na Figura 6 apresentam-se imagens da obra acabada, realçando-se na Figura 6 a utilização dos materiais e das soluções construtivas tradicionais.

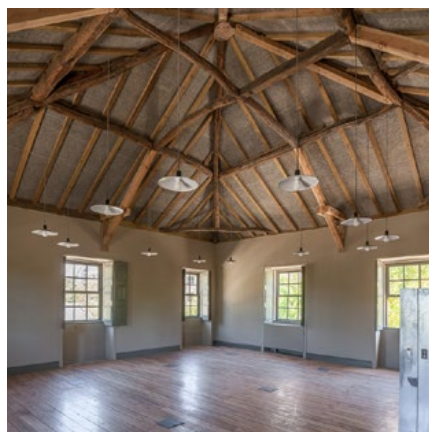
Fig. 6 – Casa Salabert – vista interior de uma sala acabada
