UTILIZAÇÃO DE GEORADAR NA CARACTERIZAÇÃO DA EVOLUÇÃO DO DANÓ ESTRUTURAL DE UMA PAREDE: ENSAIO À ESCALA REAL

SUMÁRIO

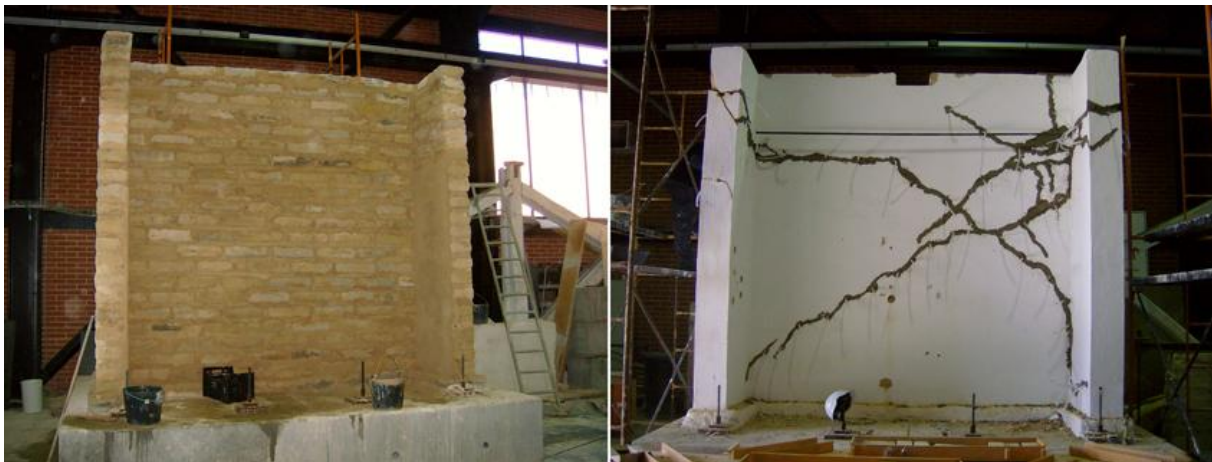
Para este efeito, no Departamento de Engenharia Civil da Universidade de Aveiro, foi construída uma parede de adobe à escala 1:1, esquerda na Fig. 1, representativa das construções típicas locais. Os adobes têm um peso volumétrico de 16kN/m³ e dimensões 29x45x12cm. Na construção da parede foi usado um cimento de composição semelhante ao utilizado nas construções da região. Este material foi também usado como ligante e reboco. A parede tem a forma de I e dimensão total 3,07x3,50x0,33m.

Esta parede foi sujeita a uma série de ensaios mecânicos não destrutivos para caracterização da sua resposta a acções sísmicas. Após estes testes de caracterização, os danos observados foram reparados por injeção de uma calda à base de cal hidráulica nas fracturas, direita na Fig. 1.

Figura 1: Parede de Adobe. Estrutura interna (esquerda). Aspecto após os testes mecânicos e reparação (direita).

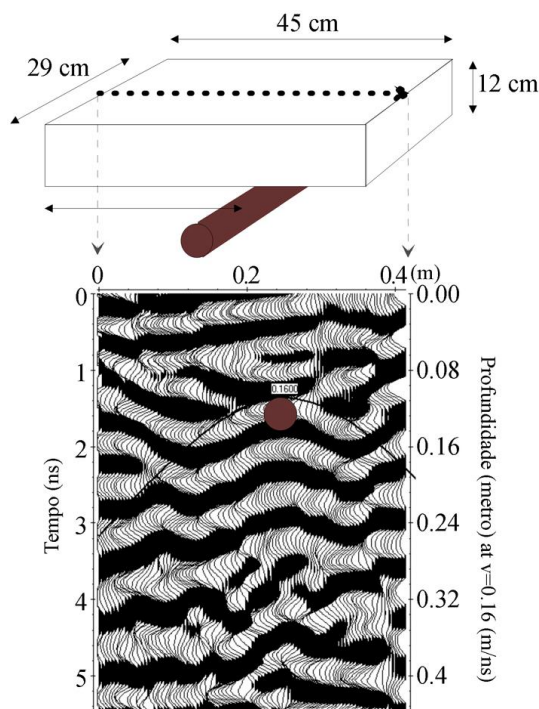
Na Fig. 2 mostra-se um perfil de teste sobre um adobe que permitiu avaliar a velocidade de propagação neste meio. Debaxo do bloco colocou-se uma barra de aço com diâmetro de 0,03m, de modo a obter uma resposta

hiperbólica, do tipo evento difractor. Sobre os dados processados o ajuste teórico hiperbólico permitiu calcular uma velocidade de propagação de 0,16m/ns, parte inferior da Fig. 2.

Figura 2: Perfil de teste para obtenção da velocidade média sobre um bloco, usando uma barra metálica como ponto difractor de controlo.

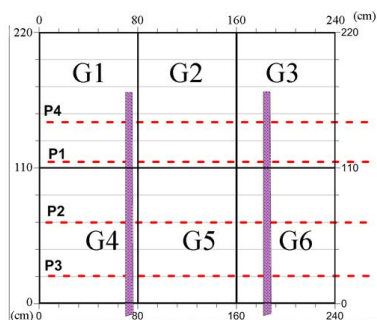
Os perfis teste, P1 a P4, realizados sobre a parede, Fig. 3, foram adquiridos usando duas barras metálicas, com diâmetro 9mm, como reflectores de controlo na face posterior da parede. A projecção destas barras na face anterior da parede é representada pelas linhas púrpura na Fig. 3.

Figura 3: Perfis de georadar P1 a P4 (linhas a vermelho tracejado), de controlo de velocidade e projecção da posição das barras metálicas (linhas púrpura).

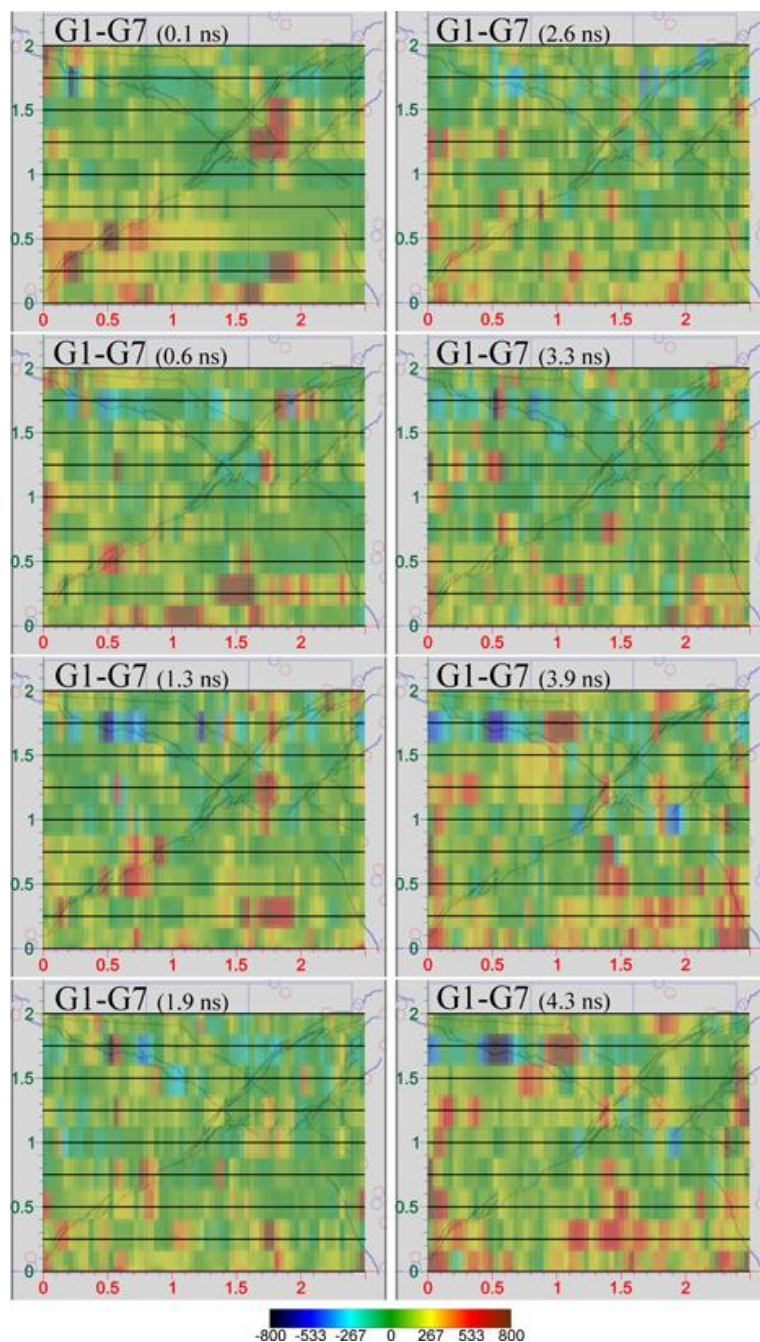
Realizou-se uma análise comparativa de sinal entre as diversas fases de registo e para os diversos perfis. A Fig. 12 apresenta um destes resultados que estabelece a diferença das amplitudes instantâneas entre a situação de referência (G1 - ± 0.25 mm), e o registo relativo à última solicitação mecânica registada por georadar (G7 - ± 25 mm). Cada um dos mosaicos apresentados na figura corresponde a um determinado tempo de propagação da onda electromagnética. Os diversos mosaicos apresentados dizem respeito a diferentes tempos de aquisição (“time slices”). A escala de amplitude utilizada foi centrada para as diferenças zero e extremos simétricos. Optou-se ainda por realizar uma suavização das amplitudes com filtro de mediana de forma a realçar possíveis

zonamentos. A distribuição espacial das maiores diferenças de amplitude está associada a tempos de propagação da onda electromagnética relativamente reduzidos ou então elevados. À semelhança das considerações relativas à fig. 7, os posicionamentos temporais 0.1, 0.6 e 1.3 ns deverão corresponder à espessura do reboco da parede de adobe. O mosaico relativo aos 4.3 ns poderá corresponder a registos associados a eventos ocorrentes no lado posterior da parede ainda dentro do reboco. Os restantes mosaicos são interpretados como correspondentes ao interior da parede. Comparativamente é de notar uma relativa semelhança entre os eventos de maior amplitude posicionados nos mosaicos correspondentes aos tempos 3.9 e 4.3 ns.

É ainda possível observar concordância entre os alinhamentos relativos à fracturação registada e os alinhamentos de amplitude mais significativa.

Figura 12: Mosaico “timeslices” relativo às diferenças de amplitude instantânea entre a situação de referência (G1 - ± 0.25 mm) e o último registo de georadar (G7 - ± 25 mm).
