## REFORÇO DO SISTEMA DE REVESTIMENTO DA COBERTURA DO PAVILHÃO MULTIUSOS DE BAIÃO

**Resumo.** O pavilhão Multiusos de Baião foi construído em 2004. O edifício é formado essencialmente por dois corpos. A cobertura do corpo de maior dimensão é de uma água, cuja estrutura principal, em madeira lamelada colada, é constituída por vigas treliçadas do tipo barriga de peixe, madres de cobertura e elementos de contraventamento. Com a ocorrência de ventos fortes observaram-se levantamentos do revestimento da cobertura em duas zonas do pavilhão. Neste artigo é descrito o resultado do trabalho de análise da referida patologia, as suas causas, e é apresentada a solução de reforço proposta para o sistema de fixação do revestimento da cobertura, com recurso a ligadores metálicos.

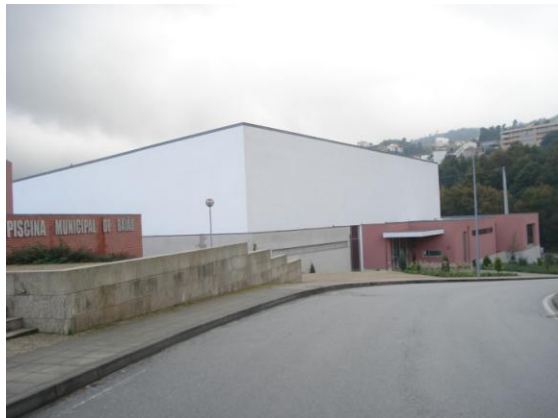
**Fig. 1:** Pavilhão Multiusos de Baião

O pavilhão Multiusos de Baião é um edifício recentemente construído. Este edifício é formado por dois corpos. O corpo de maior volumetria (aqui designado por corpo 1) é destinado à prática de desportos e à realização de eventos do tipo socioculturais. O outro corpo (corpo 2) apresenta uma volumetria significativamente inferior à do corpo 1 e é reservado à recepção e aos serviços administrativos. A Fig. 1 ilustra o pavilhão Multiusos de Baião onde se destacam os corpos 1 e 2.

O corpo 1 apresenta em planta uma forma quadrada com dimensões aproximadas de  $a=45 \times b=45\text{m}^2$ . A altura máxima é cerca de  $h_2=23.6\text{m}$  e altura mínima é cerca de  $h_1=9.8\text{m}$ ,

Fig. 1-b. Através da Fig. 1 também se observa que o corpo 1 apresenta uma cobertura simples de uma vertente.

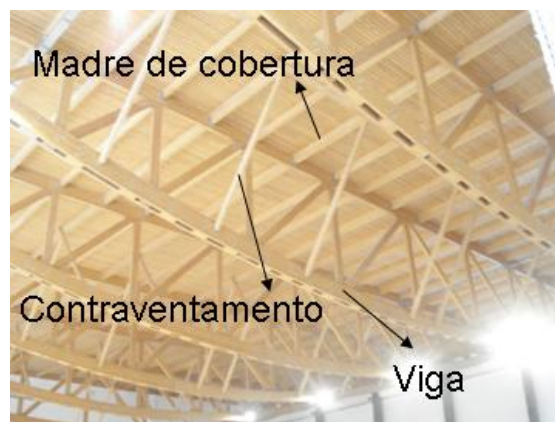
**Fig. 2:** Elementos estruturais de madeira da cobertura do corpo 1

A estrutura da cobertura é concebida com elementos estruturais de madeira lamelada colada GLULAM da classe GL24. Esses elementos estruturais, Fig. 2, são vigas treliçadas do tipo barriga de peixe, madres de cobertura, contraventamentos. A ligação dos elementos estruturais de madeira foi concebida com recurso a ligadores mecânicos do tipo parafusos de porca e a chapas metálicas.

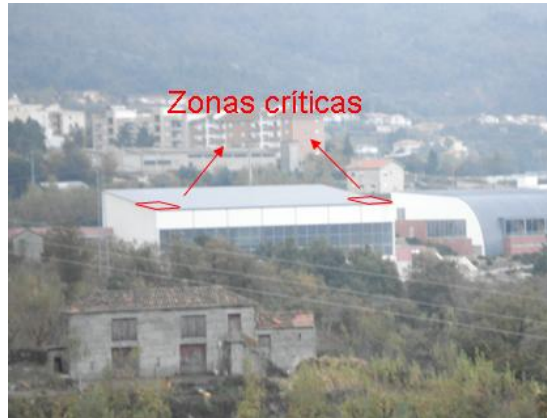
**Fig. 3:** Zonas críticas da cobertura do corpo 1

Aquando da ocorrência de vento com intensidade elevada observou-se a ocorrência do levantamento do revestimento em duas zonas da cobertura do corpo 1 do pavilhão, designadas neste artigo como zonas críticas, e que se representam na Fig. 3.

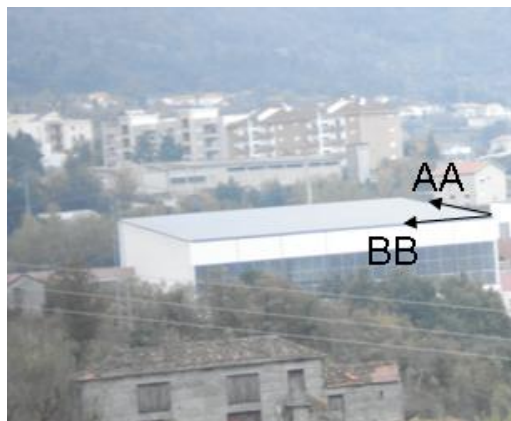
**Fig. 4:** Corpo 1 do pavilhão Multiusos de Baião

A Fig. 4 ilustra o enquadramento do pavilhão Multiusos na cidade de Baião, onde se representam no corpo 1 o sistema de eixos adoptado (AA e BB) como referência para os alinhamentos na descrição da estrutura e sua análise.

De forma a não haver qualquer impedimento de deslocamento das tábuas do reguado resultantes das variações termo-higrométricas, os furos de fixação a efectuar nos elementos metálicos do sistema de reforço proposto são ovalizados. A direcção da “ovalização”, AA ou BB (ver Fig. 4), deverá ser intercalada em cada malha formada por 2 vigas e por 2 madres.

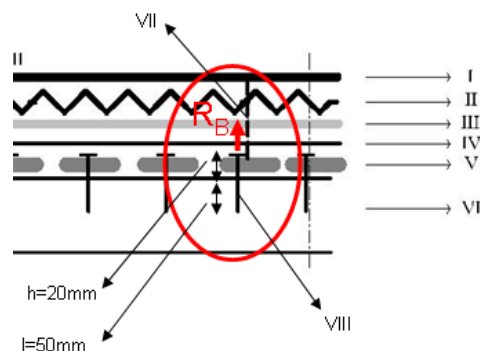
**Fig. 7:** Esquema da ligação das tábuas do reguado às madres de cobertura

A Fig. 7 mostra o detalhe da ligação da tábua do reguado à madre de cobertura. Como se pode observar, o prego (VIII) usado nesta ligação está sujeito essencialmente a forças de arranque.

A verificação da segurança ao arranque de um ligador mecânico do tipo utilizado foi verificada de acordo com [2], e a mesma não é garantida. Deste modo, as tábuas do reguado, que recebem os alinhamentos de presilhas, e que estão localizadas na zona da cobertura em estudo (com maiores acções localmente devidas ao vento) são susceptíveis de levantar aquando de ocorrência de vento, o que justifica a patologia observada que motivou esta análise.
