### Reforço sísmico de estruturas de alvenaria com recurso a elementos metálicos

**Palavras-chave:** Alvenaria, Reforço sísmico, Elementos metálicos

O presente caso é referente a uma habitação unifamiliar afectada pelo sismo ocorrido em 1998, nos Açores. A referida habitação situa-se na Rua Conselheiro Medeiros, na cidade da Horta, Ilha do Faial, Açores.

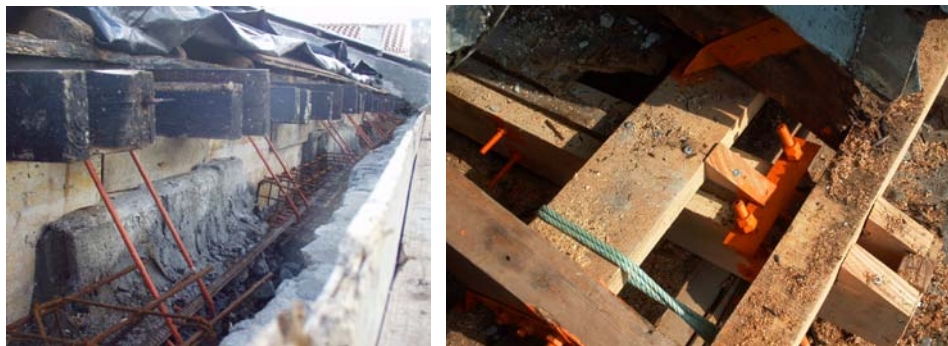
A cinta de coroamento é, basicamente, uma barra metálica que é aplicada no topo dos edifícios, permitindo ligar as quatro fachadas e ao mesmo tempo fazer a união com a cobertura. A ideia é, portanto, que todo este conjunto funcione de modo solidário aquando a ocorrência de um sismo. Este método de reforço é constituído por uma barra padrão de  $\phi$  24 mm para paredes de 45cm a 50cm de espessura, variando o diâmetro com a espessura da parede, proporcionalmente. Esta barra deve ser inserida no interior das paredes em pelo menos 50cm, desde o seu topo, devendo percorrer todas as paredes e fazendo a ligação entre elas como um “coroamento”.

Figura 1: Aplicação da cinta de coroamento em obra [5]

A ligação entre a barra e a cobertura é efectuada através de varões com ligações em gancho ao varão longitudinal e na extremidade contrária através ligações aparafusadas, de forma a fixarem placas metálicas às pernas da cobertura.

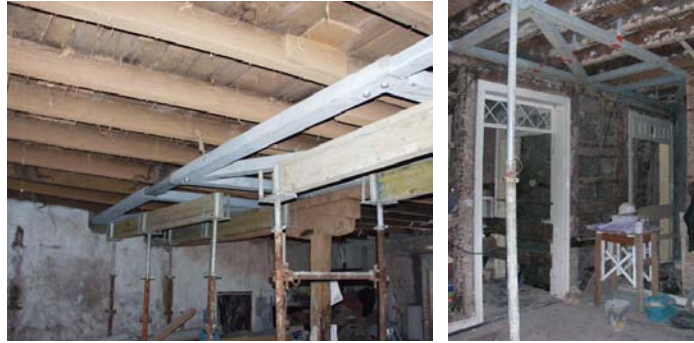
Nos casos em que é possível colocar a treliça metálica numa posição central em relação ao comprimento das paredes de contraventamento (paredes laterais do edifício), a transmissão das cargas para estas acontece da mesma forma para as solicitações originadas pela actuação das forças nos dois sentidos, ou seja, quer pelos tirantes conectados à fachada principal, quer pelos tirantes conectados à fachada posterior. Devem ser tidos em conta os mesmos alinhamentos para ambas as fachadas.

Figura 2: Treliça metálica colocada em posição central em relação às paredes laterais do edifício [5]

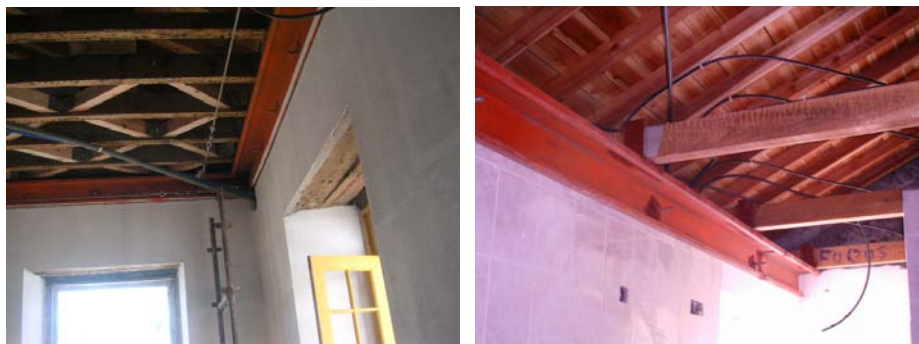
Existem variados tipos de chapas a serem utilizadas no reforço anti-sísmico, que variam com o tipo de função desejada. A chapa quinada é um dos tipos mais utilizados no reforço sísmico, sendo uma chapa em forma de cotovelo que serve de apoio às vigas de madeira dos pavimentos, Ao mesmo tempo permite fazer a ligação entre as paredes inferiores ao pavimento.

Figura 3: Chapa quinada [5]

Esta chapa é aparafusada às paredes, enquanto as vigas podem estar simplesmente apoiadas sobre esta ou através de ligações aparafusadas.

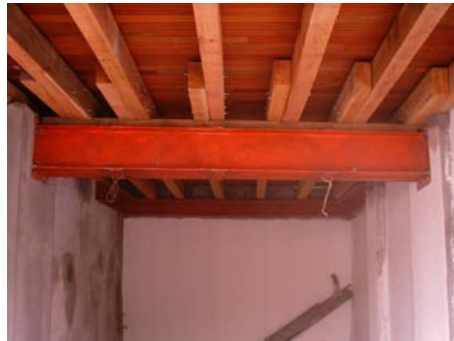
Na execução destas vigas é necessário uma ancoragem às paredes, através de chapas metálicas e ligações aparafusadas, ou simplesmente recorrendo a aberturas criadas nas paredes nas quais são colocadas as extremidades da viga, seguindo-se a betonagem.

Figura 4: Viga metálica [5]

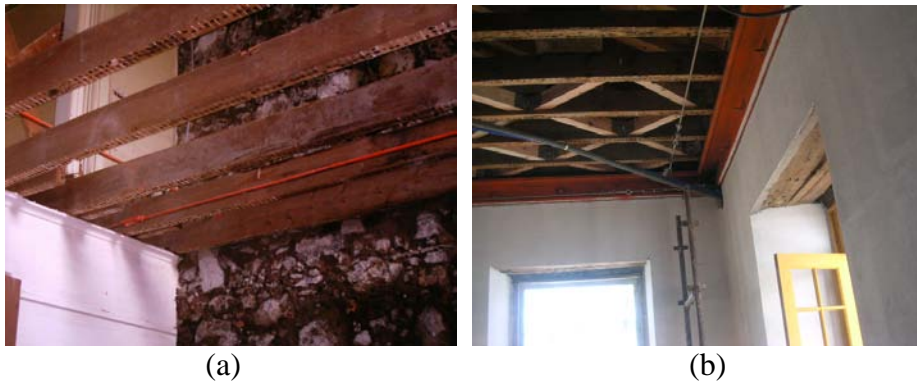
Existem vários tipos de tirantes, podendo ter a forma de varões, cabos, barras ou vergalhões de ferro ou de aço. No caso sísmico, antigamente eram usados tirantes em varões de ferro, hoje em dia são normalmente usados cabos de aço semelhantes a cabos de pré-esforço.

Figura 5: Tirantes: (a) Varões, (b) Cabos [5]

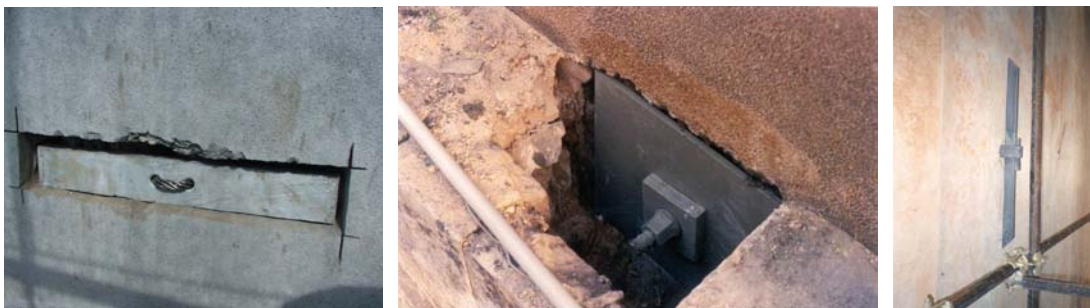
A ancoragem dos tirantes à parte exterior das paredes é efectuada através de barras de amarração, que são peças normalmente em aço inox. Estas barras podem ter formas rectangulares ou redondas (“bolachas”), com cerca de 50cm de comprimento ou diâmetro, respectivamente. Serão sujeitas a uma carga linear, obtida após a distribuição do esforço de tracção transmitido pelos tirantes às paredes. Mais informação técnica pode ser obtida em [3 e 4].

As ancoragens podem ser executadas de duas formas, dependendo da situação e do tipo de edifício. Se não existe a possibilidade de manter as barras de amarração à vista, por motivos estéticos, então ter-se-ão duas formas de se executar o trabalho, sem ser demasiado intrusivo. Quando é possível, no final do trabalho, rebocar toda a fachada, então far-se-á uma abertura em forma de molde com as dimensões da barra de amarração, no local onde será amarrado o tirante. Este método, apesar de não deixar á vista a barra de amarração, não permite um acesso à mesma ao longo do tempo, o que tornará intrusivo qualquer tipo de intervenção sobre a barra, após a finalização da reabilitação.

Figura 6: Barras de amarração [5]

Outra possibilidade ocorre quando as fachadas são em pedra à vista, o que, por vezes, permite disfarçar a barra de amarração entre as pedras da fachada. Este método é mais simples e de mais fácil execução que o anterior. Se existe a possibilidade de manter as barras à vista, então as barras devem amarrar os tirantes na face exterior das paredes, não evitando este método que mais tarde se possa rebocar o edifício.

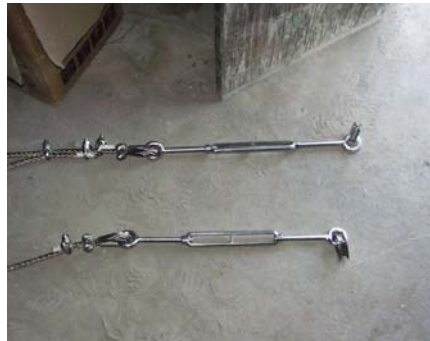
Após a ancoragem nas fachadas é regulada a intensidade da tensão do cabo, através de um esticador. Tal dispositivo permite aumentar ou diminuir a tensão do cabo, sendo a sua regulação manual, em geral. No entanto, o cabo não deve exercer qualquer tipo de tensão sob as fachadas.

Figura 7: Esticadores [5]

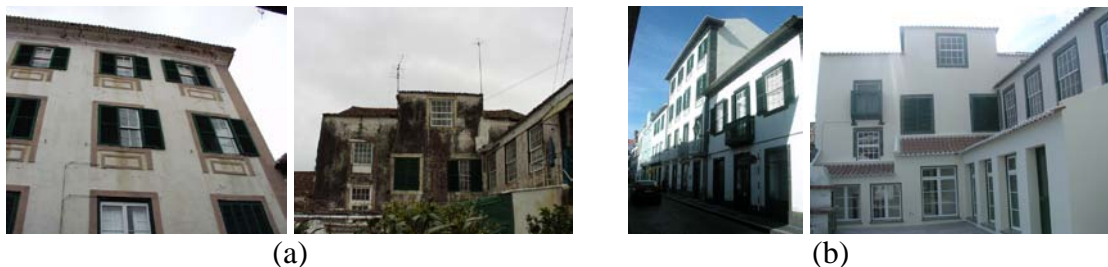
Figura 9: Edifício do caso de estudo: (a) Antes do reforço sísmico (b) Após reforço sísmico [5]
