AVALIAÇÃO EXPERIMENTAL DE UMA SOLUÇÃO DE REFORÇO SÍSMICO DE PAREDES DE ALVENARIA DE ADOBE

VI Congreso de Tierra en Cuenca de Campos, Valladolid, 2009

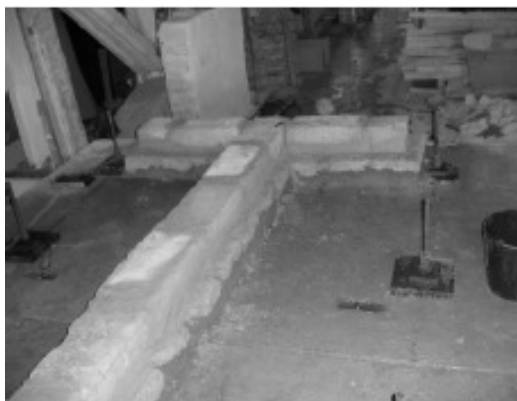
Figura 1a. Construção da parede de alvenaria de adobe. Início da construção (primeiras fiadas)

usado um traço de 1:1:2 (cal hidratada, terra ligeiramente argilosa e areia) para o fabrico da argamassa de assentamento e, posteriormente, de reboco. A parede (Figura 1) tem uma altura de 3,07m, um comprimento de 3,5m e uma espessura média de 0,29m (Pereira, 2008).

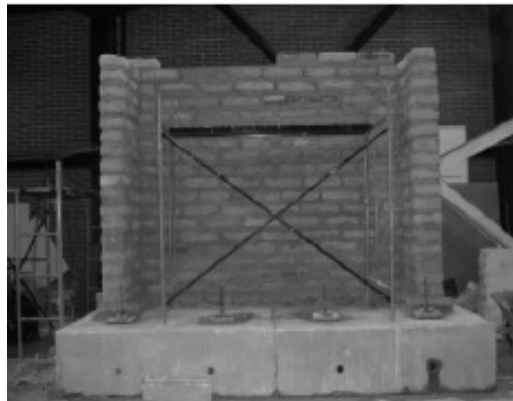
Figura 1b. Fase final da construção da parede (antes do reboco)

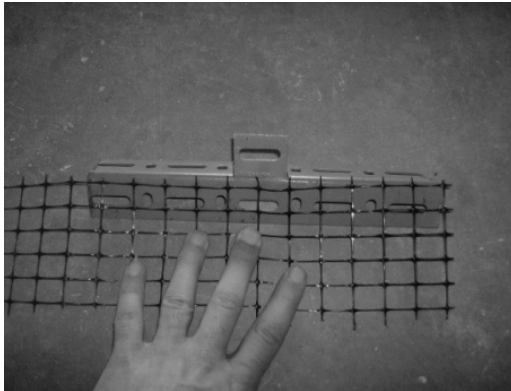
Figura 6a. Ensaio de tracção
Cantoneira de fixação da rede

Devido à rede seleccionada para a reabilitação da parede não possuir uma ficha técnica que contemple as suas características de comportamento mecânico e para estimar a influência, na resposta cíclica, que esta terá na resposta da parede, quando inserida no reboco, avaliou-se experimentalmente o seu comportamento em tracção (Figura 6).

Obeve-se assim uma tensão média de rotura à tracção de 9MPa, para uma deformação longitudinal correspondente de 18%.

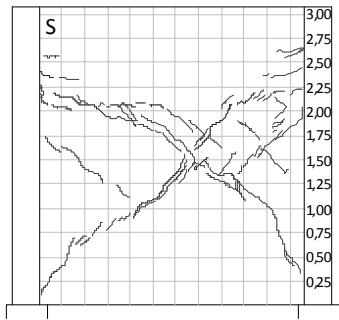
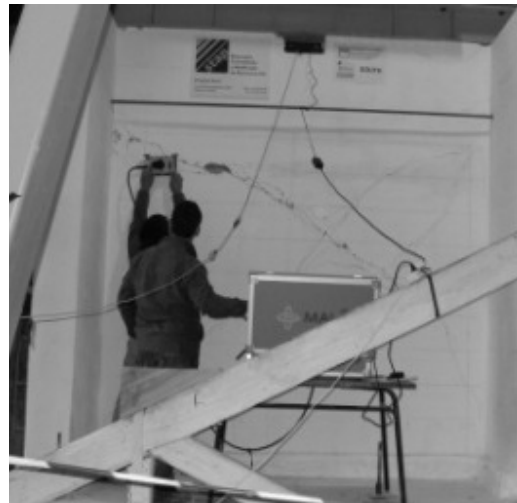
— Fissuras anteriores ao ensaio
 — $\Delta = 5 \text{ mm}$
 — $\Delta = 12,5 \text{ mm}$

Figura 8. Evolução da fissuração nas faces Norte e Sul

Com o aumento dos deslocamentos laterais impostos na parede, verificou-se uma evolução dos danos, desde a propagação de pequenas fissuras, até ao destacamento localizado do reboco (Figura 8). A fissuração só se tornou perceptível a partir de um deslocamento lateral correspondente a 5mm. No

ciclo sucessivo, de amplitude de deslocamentos impostos de 12,5mm, ocorreu uma acentuação e propagação intensa das fissuras já instaladas. Verificou-se, ainda, a formação de muitas novas fissuras, com aberturas entre os 0,5 e 1,0mm. A seguir, para deslocamentos impostos de 25,0 e 37,5mm, observou-se um destacamento acentuado do reboco em grande parte da área já fissurada. Foi também visível o esmagamento da parede na zona envolvente da ligação desta ao sistema de aplicação da força horizontal. Na Figura 9 pode visualizarse, o destacamento do reboco durante os últimos ciclos de deslocamentos impostos e as fissuras que se prolongavam até à face oposta da parede.

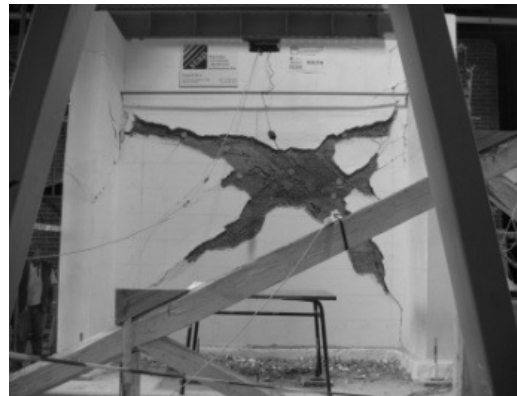
▨ Destacamento do reboco
 — Fissuras visíveis nos blocos

Figura 9. Danos observados (estado final) nas faces Norte e Sul da parede
