**REFORÇO DE ASNAS TRADICIONAIS DE MADEIRA**

Universidade de Aveiro Departamento de Engenharia Civil  
2012

Dissertação apresentada à Universidade de Aveiro para cumprimento dos requisitos necessários à obtenção do grau de Mestre em Engenharia Civil, realizada sob a orientação científica do Professor Dr. Humberto Salazar Amorim Varum, Professor Associado com Agregação do Departamento de Engenharia Civil da Universidade de Aveiro e do Professor Dr. Jorge Manuel Gonçalves Branco, Professor Auxiliar do Departamento de Engenharia Civil da Universidade do Minho

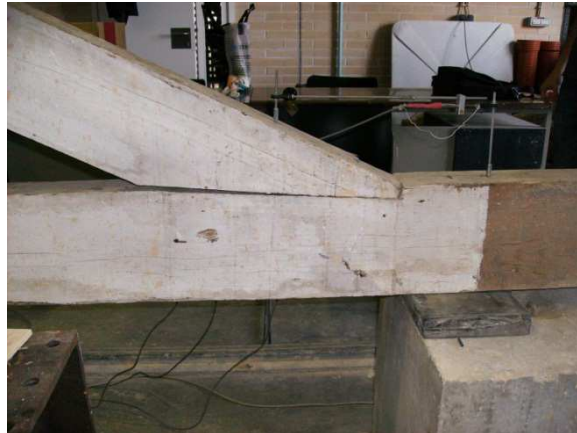
Figura 17 - Asna original (ligação linha-perna).

Na asna 1 (Santos, 2009) o ensaio foi efetuado sem qualquer intervenção nas ligações, Figura 17.

*“No que concerne à campanha de ensaio de carga realizado no Laboratório do Departamento de Engenharia Civil da Universidade de Aveiro,..., onde se verificou que a rotura se deveu à cedência da madeira por esforço de corte da ligação Linha-Perna.”(Santos, 2009).*

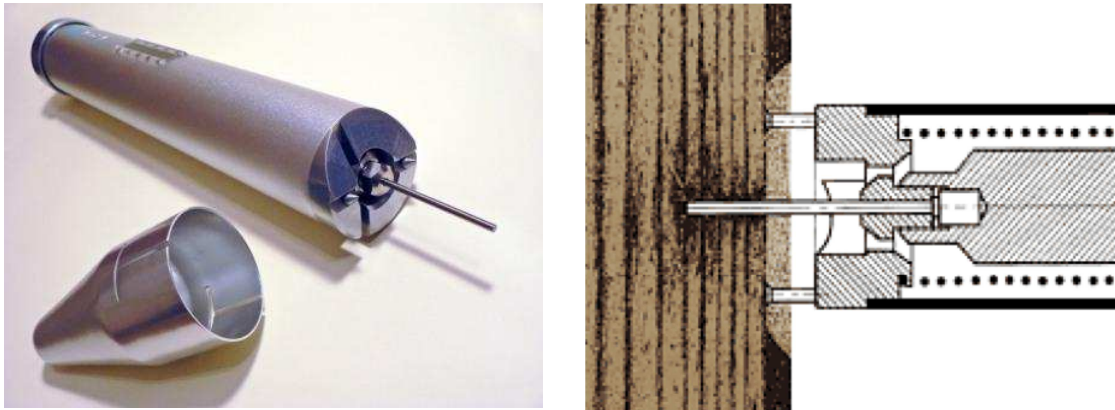
Figura 20 - Pilodyn.

Encontra-se representado o mapeamento das zonas degradadas das duas asnas, com base na profundidade de penetração da agulha.

As zonas onde a agulha penetrou a maior profundidade corresponderam, em grande parte dos casos, às zonas degradadas identificadas quando se efetuou a inspeção visual.

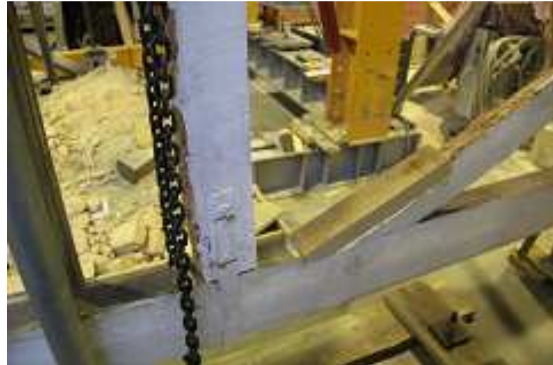
Figura 30 - Reabilitação efetuada escora e pendural (Ligação 5 e 8).

A reabilitação das escoras foi efetuada como se vê nas figuras 29, 30 e 31 devido à degradação que apresentava, com a aplicação de entalhes de madeira nova.
