**Caracterização e monitorização para reabilitação da
sede da InovaDomus**

Dissertação apresentada à Universidade de Aveiro para cumprimento dos requisitos necessários à obtenção do grau de Mestre em Engenharia Civil, realizada sob a orientação científica do Doutor Humberto Salazar Amorim Varum, Professor Associado com agregação do Departamento de Engenharia Civil da Universidade de Aveiro e coorientação do Doutor Romeu da Silva Vicente, Professor Auxiliar do Departamento de Engenharia Civil da Universidade de Aveiro.

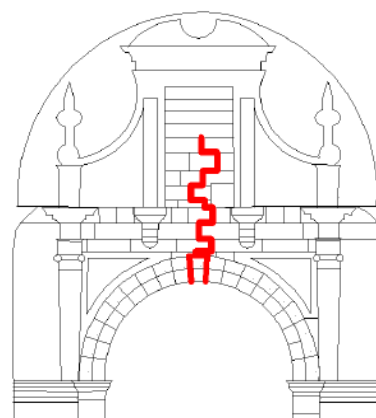
Ilustração 4 - Fragilização do arco-cruzeiro e tímpano (Lima *et al.*, 2008)

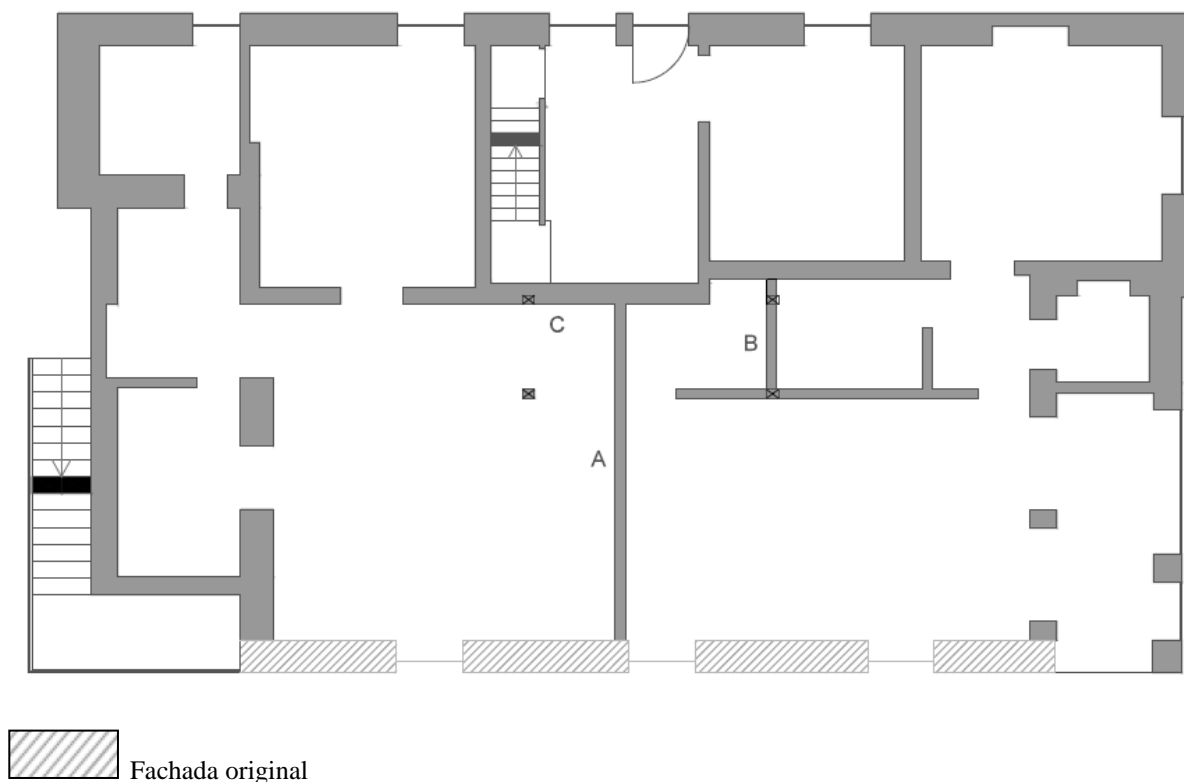
Ilustração 23 – Planta atual com alteração da fachada lateral esquerda pela original. Piso térreo

Na ilustração anterior (Ilustração 23) verifica-se uma discrepância entre o desenho da fachada original e a parede interior (A) que nela encosta. Este facto comprova que esta apenas foi erguida aquando da intervenção efetuada para a criação dos espaços comerciais.

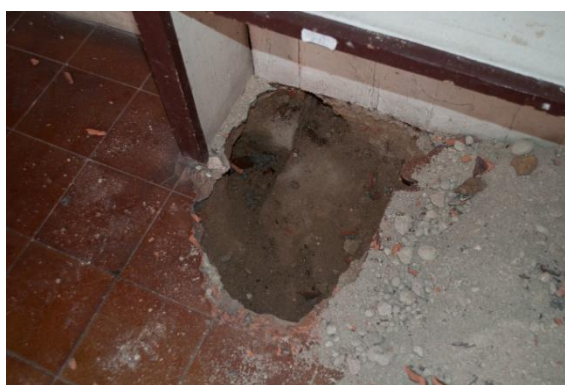
Ilustração 41 - Poço de inspeção 11 –
Fotografia 14 na Ilustração 27

Através dos poços de inspeção efetuados foi possível comprovar que as fundações desta habitação são compostas por sapatas isoladas em pilares e sapatas contínuas no caso de paredes.

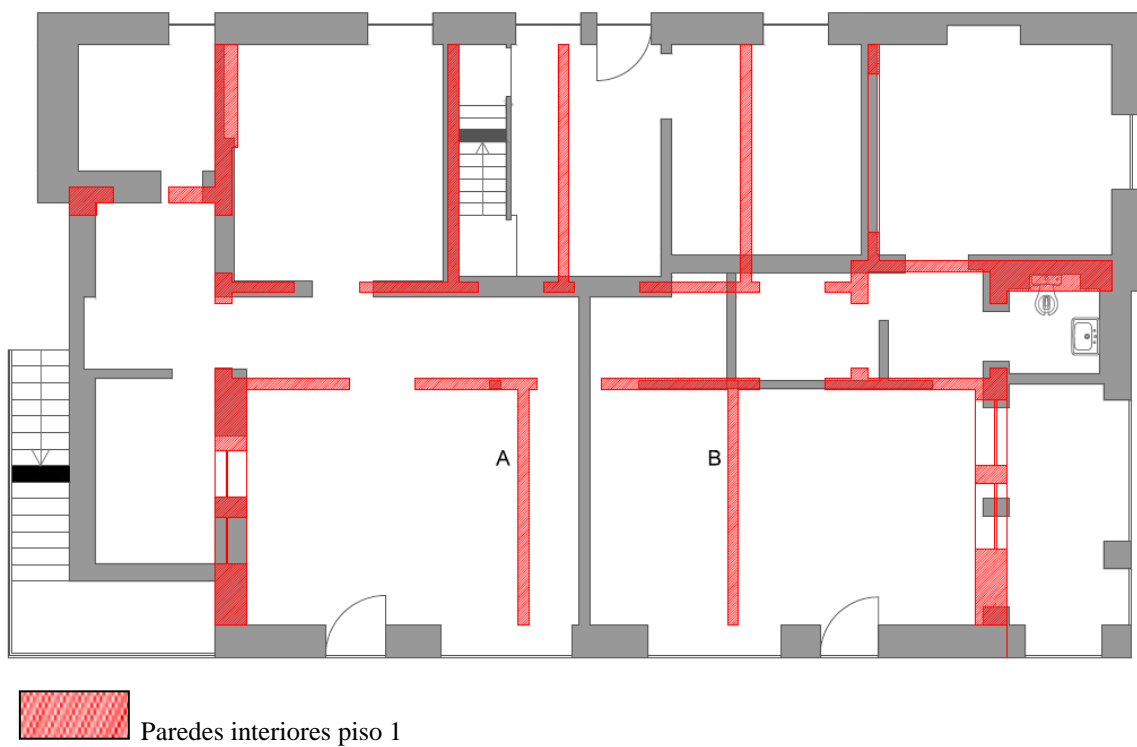
Ilustração 48 – Planta com sobreposição das paredes do piso 1. Piso térreo

Desta forma, realizou-se uma sobreposição das plantas (piso térreo e piso 1), através dos documentos digitais disponíveis, com vista a tornar possível a observação do modo como são resolvidas as transmissões de cargas, bem como a identificação de um potencial problema de concentração das mesmas, resultante da supressão de um elemento estrutural, como é visível na Ilustração 48.

Com base nos resultados obtidos na Ilustração 48, é possível concluir que ao nível das paredes paralelas à fachada principal, a transmissão de cargas ocorre sem problemas, já que as paredes do piso 1 descarregam diretamente nas paredes do piso térreo. Já as paredes perpendiculares à fachada principal, ou seja, as paredes que constituem o corredor central do piso 1, descarregam sobre os elementos estruturais em betão armado existentes no piso térreo (vigas e pilares), alinhados com este mesmo corredor, tal como descrito no capítulo 4 da presente dissertação (vd. *infra* 40 - 42).

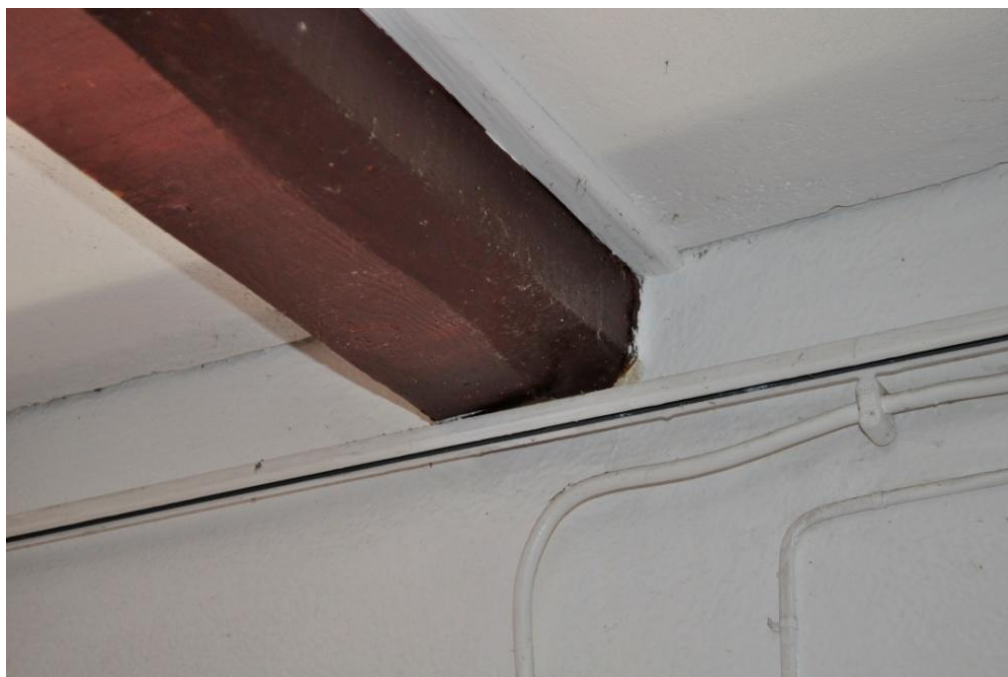
Ilustração 54 - Entrega de uma viga de piso na parede de fachada

Relativamente à entrega das vigas de pavimento na parede de fachada, é possível verificar que estas se encontram apoiadas na parede através de descontinuidades criadas na própria alvenaria, tal como é visível na Ilustração 54. No entanto, propôs-se a realização de um ensaio de termografia que permita compreender melhor a forma como a entrega é feita, bem como determinar o comprimento da mesma.

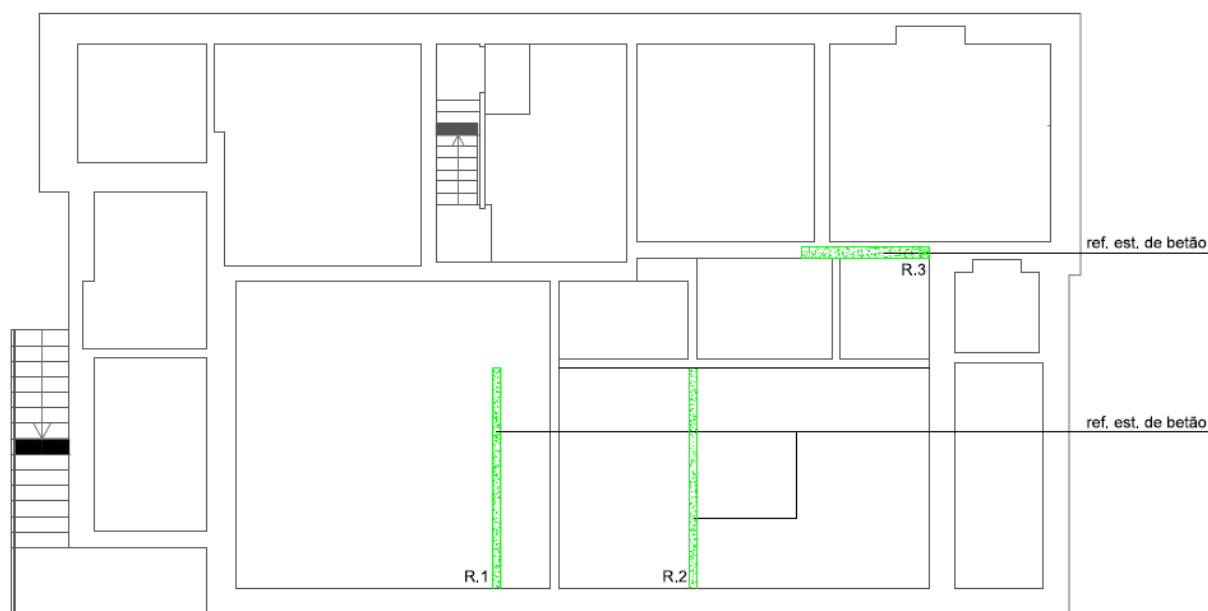
Ilustração 60 - Elementos estruturais em betão armado colocados posteriormente

Por último, apresentam-se as vigas em betão armado (identificados a verde na Ilustração 60), também constituintes do esquema estrutural da laje do piso 1 mas que, por terem sido colocadas posteriormente - aquando da remoção de paredes ao nível do piso térreo - aparecem destacados dos elementos de betão armado anteriores.

Apesar destes elementos não terem sido todos ensaiados é possível concluir, por meio de observação direta, que as secções dos elementos, assim como o betão utilizado – mais recente - são diferentes quando comparados com os elementos de betão armado originais.

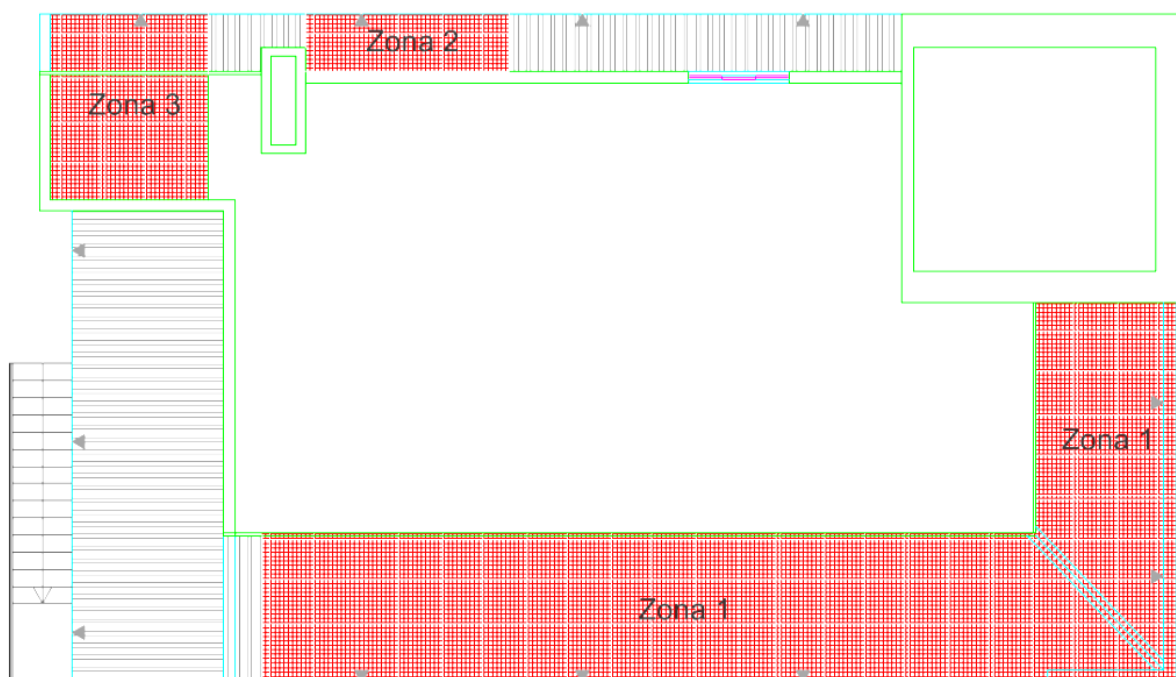
Ilustração 89 - Identificação das zonas inspecionadas na cobertura

Tratando-se de uma cobertura inclinada antiga, é natural que todos os elementos constituintes da mesma sejam em madeira. Esta situação faz com que o levantamento das patologias estruturais encontradas na cobertura se resumisse a uma inspeção do estado de conservação dos mesmos elementos.

Relativamente à estrutura da cobertura, as patologias encontradas na mesma não aparentam ser de ordem estrutural, indiciando que a estabilidade da mesma não se encontra afetada. No entanto, existem algumas patologias que a longo prazo poderão gerar um nível de degradação elevado e colocar em causa a resistência mecânica de alguns elementos e, conseqüentemente, afetar a segurança/estabilidade da cobertura.
