**Valorização do sistema construtivo do  
património edificado**

Dissertação apresentada à Universidade de Aveiro para cumprimento dos requisitos necessários à obtenção do grau de Doutor em Engenharia Civil, realizada sob a orientação científica do Doutor Humberto Salazar Amorim Varum, Professor Associado com Agregação do Departamento de Engenharia Civil da Universidade de Aveiro e coorientação do Doutor Aníbal Guimarães da Costa, Professor Catedrático do Departamento de Engenharia Civil da Universidade de Aveiro.

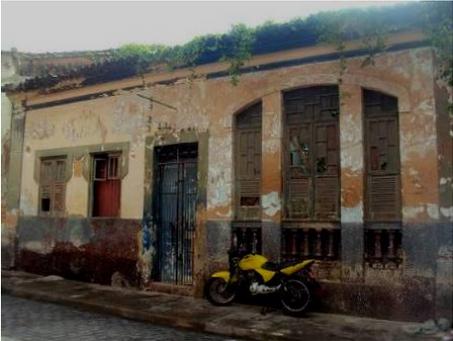
N°	REF.	ENDEREÇO/ FOTO	OBSERVAÇÃO		PLANTA DE COBERTURA
44	409	<p>Rua da Palma, N°403, Q 139</p>

<p><b>PRESERVAÇÃO</b></p> <p><input checked="" type="checkbox"/> Preservado  <input type="checkbox"/> Descaracterizado  <input type="checkbox"/> Descontextualizado</p>	<p><b>CONSERVAÇÃO</b></p> <p><input type="checkbox"/> Bom  <input type="checkbox"/> Regular  <input checked="" type="checkbox"/> Ruim  <input type="checkbox"/> Ruínas  <input type="checkbox"/> Em obras</p>

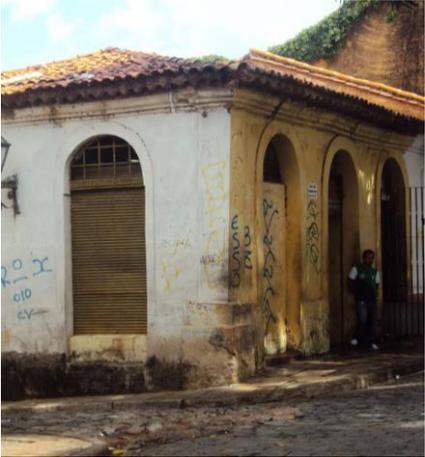
45	411	<p>Rua da Palma, N°416, Q 137</p>

<p><b>PRESERVAÇÃO</b></p> <input type="checkbox"/> Preservado <input checked="" type="checkbox"/> Descaracterizado <input type="checkbox"/> Descontextualizado	<p><b>CONSERVAÇÃO</b></p> <input type="checkbox"/> Bom <input type="checkbox"/> Regular <input checked="" type="checkbox"/> Ruim <input type="checkbox"/> Ruínas <input type="checkbox"/> Em obras

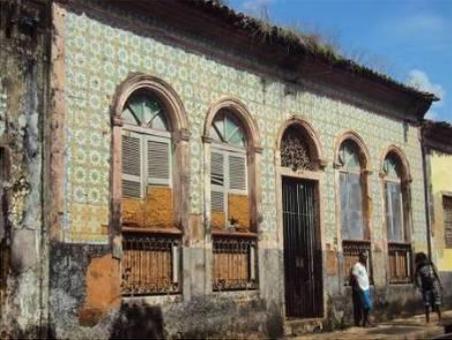
N°	REF.	ENDEREÇO/ FOTO	OBSERVAÇÃO		PLANTA DE COBERTURA
46	413	<p>Rua da Palma,N°446, Q 138</p>

<p><b>PRESERVAÇÃO</b></p> <input checked="" type="checkbox"/> Preservado <input type="checkbox"/> Descaracterizado <input type="checkbox"/> Descontextualizado	<p><b>CONSERVAÇÃO</b></p> <input type="checkbox"/> Bom <input type="checkbox"/> Regular <input checked="" type="checkbox"/> Ruim <input type="checkbox"/> Ruínas <input type="checkbox"/> Em obras

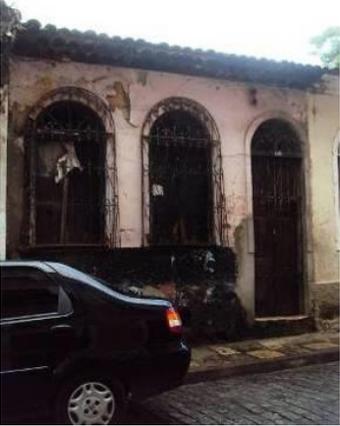
47	416	<p>Rua da Palma,N°480,Q 138</p>

<p><b>PRESERVAÇÃO</b></p> <input checked="" type="checkbox"/> Preservado <input type="checkbox"/> Descaracterizado <input type="checkbox"/> Descontextualizado	<p><b>CONSERVAÇÃO</b></p> <input type="checkbox"/> Bom <input type="checkbox"/> Regular <input checked="" type="checkbox"/> Ruim <input type="checkbox"/> Ruínas <input type="checkbox"/> Em obras

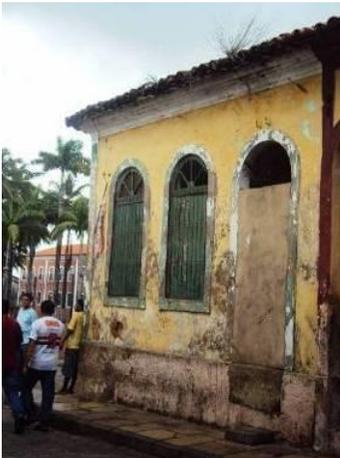
Nº	REF.	ENDEREÇO/ FOTO	OBSERVAÇÃO		PLANTA DE COBERTURA
48	419	<p>Rua da Palma, Nº 500, Q 138</p>

<p><b>PRESERVAÇÃO</b></p> <input checked="" type="checkbox"/> Preservado <input type="checkbox"/> Descaracterizado <input type="checkbox"/> Descontextualizado	<p><b>CONSERVAÇÃO</b></p> <input type="checkbox"/> Bom <input type="checkbox"/> Regular <input checked="" type="checkbox"/> Ruim <input type="checkbox"/> Ruínas <input type="checkbox"/> Em obras

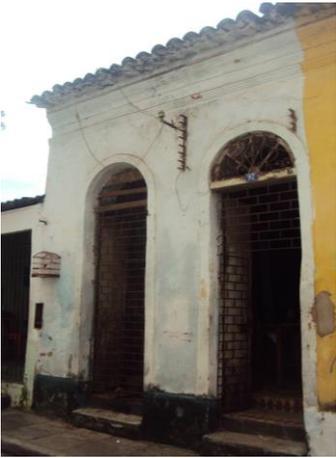
49	517	<p>Rua da Saúde, Nº 97, Q 139</p>

<p>PLANTA DE COBERTURA</p>
			<p><b>PRESERVAÇÃO</b></p> <input type="checkbox"/> Preservado <input checked="" type="checkbox"/> Descaracterizado <input type="checkbox"/> Descontextualizado	<p><b>CONSERVAÇÃO</b></p> <input type="checkbox"/> Bom <input type="checkbox"/> Regular <input checked="" type="checkbox"/> Ruim <input type="checkbox"/> Ruínas <input type="checkbox"/> Em obras

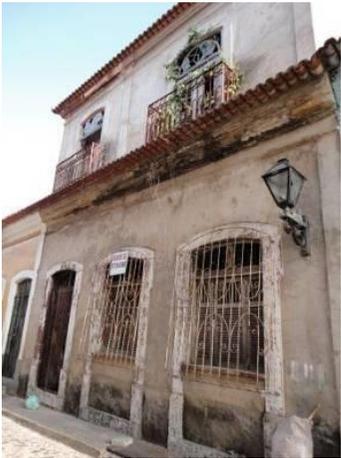
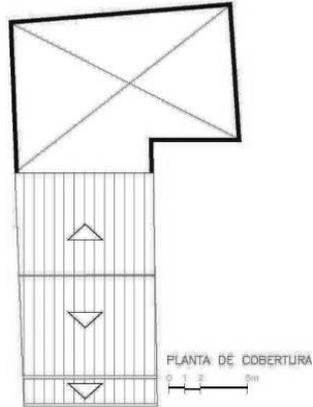
Nº	REF.	ENDEREÇO/ FOTO	OBSERVAÇÃO		PLANTA DE COBERTURA
02	347	<p>Rua Travessa da Lapa, N°50, Q 160</p>

<p>PLANTA DE COBERTURA 0 1 2 3m</p>
<p><b>PRESERVAÇÃO</b></p> <p><input checked="" type="checkbox"/> Preservado  <input type="checkbox"/> Descaracterizado  <input type="checkbox"/> Descontextualizado</p>			<p><b>CONSERVAÇÃO</b></p> <p><input type="checkbox"/> Bom  <input type="checkbox"/> Regular  <input checked="" type="checkbox"/> Ruim  <input type="checkbox"/> Ruínas  <input type="checkbox"/> Em obras</p>

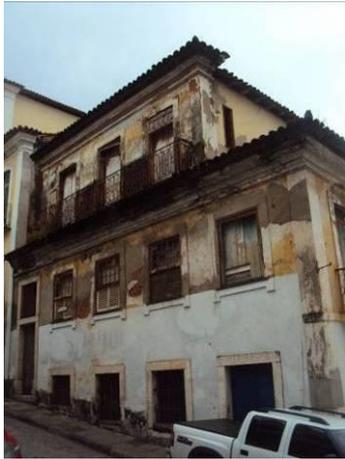
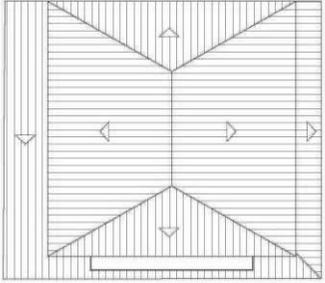
Nº	REF.	ENDEREÇO/ FOTO	OBSERVAÇÃO		PLANTA DE COBERTURA
01	373	<p>Rua de Nazaré, 170,Q 61</p>

<p>PLANTA DE COBERTURA</p>
			<p><b>PRESERVAÇÃO</b></p> <p><input checked="" type="checkbox"/> Preservado  <input type="checkbox"/> Descaracterizado  <input type="checkbox"/> Descontextualizado</p>	<p><b>CONSERVAÇÃO</b></p> <p><input type="checkbox"/> Bom  <input type="checkbox"/> Regular  <input checked="" type="checkbox"/> Ruim  <input type="checkbox"/> Ruínas  <input type="checkbox"/> Em obras</p>

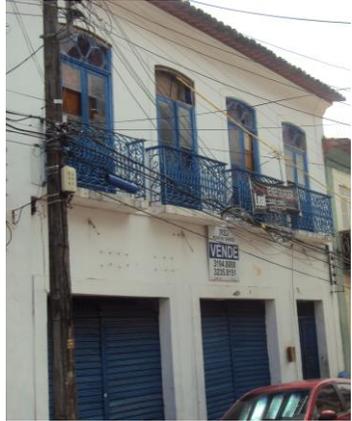
Nº	REF.	ENDEREÇO/ FOTO	OBSERVAÇÃO		PLANTA DE COBERTURA
18	155	<p>Rua das Barrocas, N°81, Q 17</p>

<p><b>TIPOLOGIA</b></p> <p><input checked="" type="checkbox"/> Sobrado</p> <p><input type="checkbox"/> Solar</p> <p><input type="checkbox"/> Morada e meia</p> <p><input type="checkbox"/> Morada inteira</p> <p><input type="checkbox"/> ¾ de morada</p> <p><input type="checkbox"/> Meia morada</p> <p><input type="checkbox"/> Porta e janela</p> <p><input type="checkbox"/> Sem tipologia definida</p>	<p><b>IMPLANTAÇÃO</b></p> <p><input type="checkbox"/> "L"</p> <p><input type="checkbox"/> "O"</p> <p><input type="checkbox"/> "U"</p> <p><input type="checkbox"/> "C"</p> <p><input type="checkbox"/> Retangular</p> <p><input checked="" type="checkbox"/> Outros</p> <p><input type="checkbox"/> Sem informação</p>

<p><b>PRESERVAÇÃO</b></p> <p><input checked="" type="checkbox"/> Preservado</p> <p><input type="checkbox"/> Descaracterizado</p> <p><input type="checkbox"/> Descontextualizado</p>	<p><b>CONSERVAÇÃO</b></p> <p><input checked="" type="checkbox"/> Bom</p> <p><input type="checkbox"/> Regular</p> <p><input type="checkbox"/> Ruim</p> <p><input type="checkbox"/> Ruínas</p> <p><input type="checkbox"/> Em obras</p>

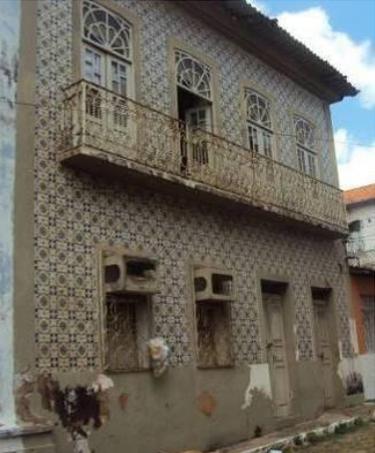
19	156	<p>Rua das Barrocas, N°84, Q 32</p>

<p><b>TIPOLOGIA</b></p> <p><input checked="" type="checkbox"/> Sobrado</p> <p><input type="checkbox"/> Solar</p> <p><input type="checkbox"/> Morada e meia</p> <p><input type="checkbox"/> Morada inteira</p> <p><input type="checkbox"/> ¾ de morada</p> <p><input type="checkbox"/> Meia morada</p> <p><input type="checkbox"/> Porta e janela</p> <p><input type="checkbox"/> Sem tipologia definida</p>	<p><b>IMPLANTAÇÃO</b></p> <p><input type="checkbox"/> "L"</p> <p><input type="checkbox"/> "O"</p> <p><input type="checkbox"/> "U"</p> <p><input checked="" type="checkbox"/> "C"</p> <p><input type="checkbox"/> Retangular</p> <p><input type="checkbox"/> Outros</p> <p><input type="checkbox"/> Sem informação</p>

<p><b>PRESERVAÇÃO</b></p> <p><input type="checkbox"/> Preservado</p> <p><input checked="" type="checkbox"/> Descaracterizado</p> <p><input type="checkbox"/> Descontextualizado</p>	<p><b>CONSERVAÇÃO</b></p> <p><input type="checkbox"/> Bom</p> <p><input checked="" type="checkbox"/> Regular</p> <p><input type="checkbox"/> Ruim</p> <p><input type="checkbox"/> Ruínas</p> <p><input type="checkbox"/> Em obras</p>

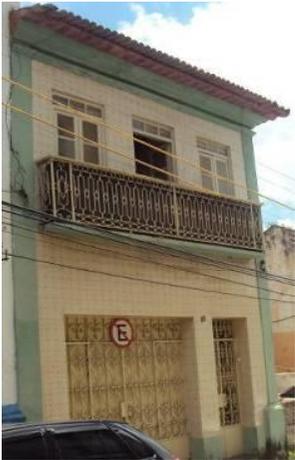
Nº	REF.	ENDEREÇO/ FOTO	OBSERVAÇÃO		PLANTA DE COBERTURA
20	156	<p>Rua das Barrocas, N°89, Q 17</p>

<p><b>TIPOLOGIA</b></p> <p><input checked="" type="checkbox"/> Sobrado</p> <p><input type="checkbox"/> Solar</p> <p><input type="checkbox"/> Morada e meia</p> <p><input type="checkbox"/> Morada inteira</p> <p><input type="checkbox"/> ¾ de morada</p> <p><input type="checkbox"/> Meia morada</p> <p><input type="checkbox"/> Porta e janela</p> <p><input type="checkbox"/> Sem tipologia definida</p>	<p><b>IMPLANTAÇÃO</b></p> <p><input type="checkbox"/> "L"</p> <p><input type="checkbox"/> "O"</p> <p><input type="checkbox"/> "U"</p> <p><input type="checkbox"/> "C"</p> <p><input type="checkbox"/> Retangular</p> <p><input checked="" type="checkbox"/> Outros</p> <p><input type="checkbox"/> Sem informação</p>

<p><b>PRESERVAÇÃO</b></p> <p><input type="checkbox"/> Preservado</p> <p><input checked="" type="checkbox"/> Descaracterizado</p> <p><input type="checkbox"/> Descontextualizado</p>	<p><b>CONSERVAÇÃO</b></p> <p><input checked="" type="checkbox"/> Bom</p> <p><input type="checkbox"/> Regular</p> <p><input type="checkbox"/> Ruim</p> <p><input type="checkbox"/> Ruína</p> <p><input type="checkbox"/> Em obras</p>

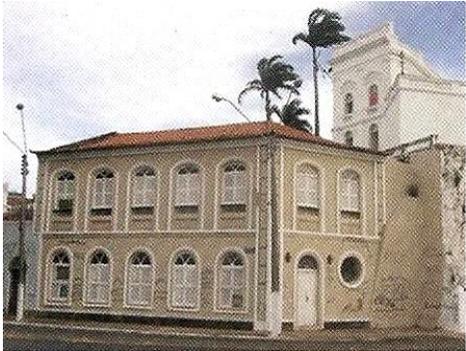
21	166	<p>Avenida Beira Mar, S/N, Q 01</p>

<p><b>TIPOLOGIA</b></p> <p><input type="checkbox"/> Sobrado</p> <p><input type="checkbox"/> Solar</p> <p><input type="checkbox"/> Morada e meia</p> <p><input type="checkbox"/> Morada inteira</p> <p><input type="checkbox"/> ¾ de morada</p> <p><input type="checkbox"/> Meia morada</p> <p><input type="checkbox"/> Porta e janela</p> <p><input checked="" type="checkbox"/> Sem tipologia definida</p>	<p><b>IMPLANTAÇÃO</b></p> <p><input type="checkbox"/> "L"</p> <p><input checked="" type="checkbox"/> "O"</p> <p><input type="checkbox"/> "U"</p> <p><input type="checkbox"/> "C"</p> <p><input type="checkbox"/> Retangular</p> <p><input type="checkbox"/> Outros</p> <p><input type="checkbox"/> Sem informação</p>

<p><b>PRESERVAÇÃO</b></p> <p><input checked="" type="checkbox"/> Preservado</p> <p><input type="checkbox"/> Descaracterizado</p> <p><input type="checkbox"/> Descontextualizado</p>	<p><b>CONSERVAÇÃO</b></p> <p><input checked="" type="checkbox"/> Bom</p> <p><input type="checkbox"/> Regular</p> <p><input type="checkbox"/> Ruim</p> <p><input type="checkbox"/> Ruínas</p> <p><input type="checkbox"/> Em obras</p>

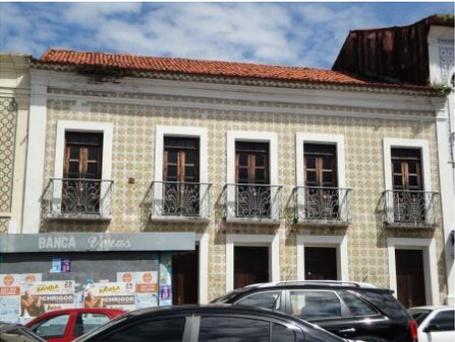
Nº	REF.	ENDEREÇO/ FOTO	OBSERVAÇÃO		PLANTA DE COBERTURA
22	169	<p>Largo do Carmo, 66, Q 68</p>

<p><b>TIPOLOGIA</b></p> <p><input checked="" type="checkbox"/> Sobrado</p> <p><input type="checkbox"/> Solar</p> <p><input type="checkbox"/> Morada e meia</p> <p><input type="checkbox"/> Morada inteira</p> <p><input type="checkbox"/> ¾ de morada</p> <p><input type="checkbox"/> Meia morada</p> <p><input type="checkbox"/> Porta e janela</p> <p><input type="checkbox"/> Sem tipologia definida</p>	<p><b>IMPLANTAÇÃO</b></p> <p><input type="checkbox"/> “L”</p> <p><input type="checkbox"/> “O”</p> <p><input type="checkbox"/> “U”</p> <p><input type="checkbox"/> “C”</p> <p><input checked="" type="checkbox"/> Retangular</p> <p><input type="checkbox"/> Outros</p> <p><input type="checkbox"/> Sem informação</p>

<p style="text-align: center; font-size: small;">PLANTA DE COBERTURA</p>
			<p><b>PRESERVAÇÃO</b></p> <p><input checked="" type="checkbox"/> Preservado</p> <p><input type="checkbox"/> Descaracterizado</p> <p><input type="checkbox"/> Descontextualizado</p>	<p><b>CONSERVAÇÃO</b></p> <p><input checked="" type="checkbox"/> Bom</p> <p><input type="checkbox"/> Regular</p> <p><input type="checkbox"/> Ruim</p> <p><input type="checkbox"/> Ruínas</p> <p><input type="checkbox"/> Em obras</p>

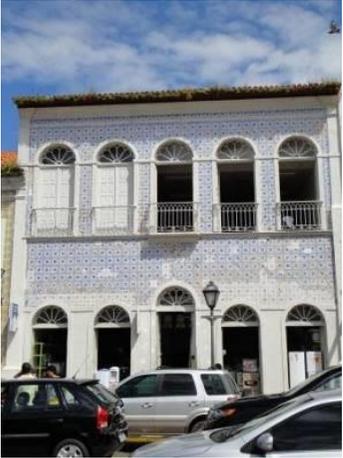
23	170	<p>Largo do Carmo, 78, Q 68</p>

<p><b>TIPOLOGIA</b></p> <p><input checked="" type="checkbox"/> Sobrado</p> <p><input type="checkbox"/> Solar</p> <p><input type="checkbox"/> Morada e meia</p> <p><input type="checkbox"/> Morada inteira</p> <p><input type="checkbox"/> ¾ de morada</p> <p><input type="checkbox"/> Meia morada</p> <p><input type="checkbox"/> Porta e janela</p> <p><input type="checkbox"/> Sem tipologia definida</p>	<p><b>IMPLANTAÇÃO</b></p> <p><input type="checkbox"/> “L”</p> <p><input type="checkbox"/> “O”</p> <p><input type="checkbox"/> “U”</p> <p><input type="checkbox"/> “C”</p> <p><input checked="" type="checkbox"/> Retangular</p> <p><input type="checkbox"/> Outros</p> <p><input type="checkbox"/> Sem informação</p>

<p style="text-align: center; font-size: small;">PLANTA DE COBERTURA</p>
			<p><b>PRESERVAÇÃO</b></p> <p><input checked="" type="checkbox"/> Preservado</p> <p><input type="checkbox"/> Descaracterizado</p> <p><input type="checkbox"/> Descontextualizado</p>	<p><b>CONSERVAÇÃO</b></p> <p><input checked="" type="checkbox"/> Bom</p> <p><input type="checkbox"/> Regular</p> <p><input type="checkbox"/> Ruim</p> <p><input type="checkbox"/> Ruínas</p> <p><input type="checkbox"/> Em obras</p>

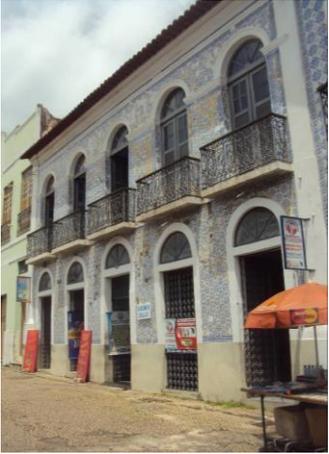
N°	REF.	ENDEREÇO/ FOTO	OBSERVAÇÃO		PLANTA DE COBERTURA
24	171	<p>Largo do Carmo, N°102, Q 68</p>

<p><b>TIPOLOGIA</b></p> <p><input checked="" type="checkbox"/> Sobrado</p> <p><input type="checkbox"/> Solar</p> <p><input type="checkbox"/> Morada e meia</p> <p><input type="checkbox"/> Morada inteira</p> <p><input type="checkbox"/> ¾ de morada</p> <p><input type="checkbox"/> Meia morada</p> <p><input type="checkbox"/> Porta e janela</p> <p><input type="checkbox"/> Sem tipologia definida</p>	<p><b>IMPLANTAÇÃO</b></p> <p><input type="checkbox"/> “L”</p> <p><input type="checkbox"/> “O”</p> <p><input type="checkbox"/> “U”</p> <p><input type="checkbox"/> “C”</p> <p><input type="checkbox"/> Retangular</p> <p><input checked="" type="checkbox"/> Outros</p> <p><input type="checkbox"/> Sem informação</p>

<p><b>PRESERVAÇÃO</b></p> <p><input checked="" type="checkbox"/> Preservado</p> <p><input type="checkbox"/> Descaracterizado</p> <p><input type="checkbox"/> Descontextualizado</p>	<p><b>CONSERVAÇÃO</b></p> <p><input checked="" type="checkbox"/> Bom</p> <p><input type="checkbox"/> Regular</p> <p><input type="checkbox"/> Ruim</p> <p><input type="checkbox"/> Ruínas</p> <p><input type="checkbox"/> Em obras</p>

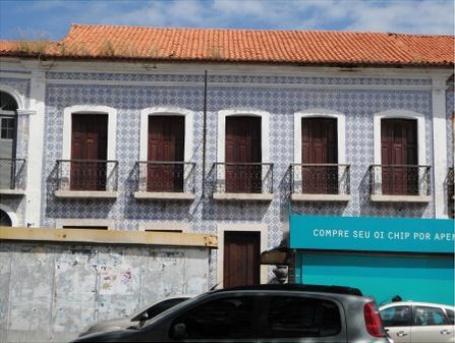
25	171	<p>Largo do Carmo, 114,Q 68</p>

<p><b>TIPOLOGIA</b></p> <p><input checked="" type="checkbox"/> Sobrado</p> <p><input type="checkbox"/> Solar</p> <p><input type="checkbox"/> Morada e meia</p> <p><input type="checkbox"/> Morada inteira</p> <p><input type="checkbox"/> ¾ de morada</p> <p><input type="checkbox"/> Meia morada</p> <p><input type="checkbox"/> Porta e janela</p> <p><input type="checkbox"/> Sem tipologia definida</p>	<p><b>IMPLANTAÇÃO</b></p> <p><input checked="" type="checkbox"/> “L”</p> <p><input type="checkbox"/> “O”</p> <p><input type="checkbox"/> “U”</p> <p><input type="checkbox"/> “C”</p> <p><input type="checkbox"/> Retangular</p> <p><input type="checkbox"/> Outros</p> <p><input type="checkbox"/> Sem informação</p>

<p data-bbox="1823 1294 1906 1302">PLANTA DE COBERTURA</p>
			<p><b>PRESERVAÇÃO</b></p> <p><input checked="" type="checkbox"/> Preservado</p> <p><input type="checkbox"/> Descaracterizado</p> <p><input type="checkbox"/> Descontextualizado</p>	<p><b>CONSERVAÇÃO</b></p> <p><input checked="" type="checkbox"/> Bom</p> <p><input type="checkbox"/> Regular</p> <p><input type="checkbox"/> Ruim</p> <p><input type="checkbox"/> Ruínas</p> <p><input type="checkbox"/> Em obras</p>

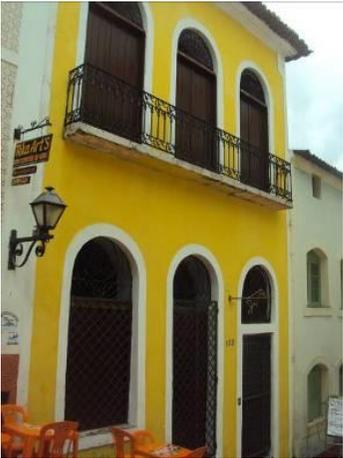
N°	REF.	ENDEREÇO/ FOTO	OBSERVAÇÃO		PLANTA DE COBERTURA
26	177	<p>Beco Catarina Mina, 123,Q 58</p>

<p><b>TIPOLOGIA</b></p> <p><input checked="" type="checkbox"/> Sobrado</p> <p><input type="checkbox"/> Solar</p> <p><input type="checkbox"/> Morada e meia</p> <p><input type="checkbox"/> Morada inteira</p> <p><input type="checkbox"/> ¾ de morada</p> <p><input type="checkbox"/> Meia morada</p> <p><input type="checkbox"/> Porta e janela</p> <p><input type="checkbox"/> Sem tipologia definida</p>	<p><b>IMPLANTAÇÃO</b></p> <p><input checked="" type="checkbox"/> “L”</p> <p><input type="checkbox"/> “O”</p> <p><input type="checkbox"/> “U”</p> <p><input type="checkbox"/> “C”</p> <p><input type="checkbox"/> Retangular</p> <p><input type="checkbox"/> Outros</p> <p><input type="checkbox"/> Sem informação</p>

<p><b>PRESERVAÇÃO</b></p> <p><input checked="" type="checkbox"/> Preservado</p> <p><input type="checkbox"/> Descaracterizado</p> <p><input type="checkbox"/> Descontextualizado</p>	<p><b>CONSERVAÇÃO</b></p> <p><input checked="" type="checkbox"/> Bom</p> <p><input type="checkbox"/> Regular</p> <p><input type="checkbox"/> Ruim</p> <p><input type="checkbox"/> Ruínas</p> <p><input type="checkbox"/> Em obras</p>

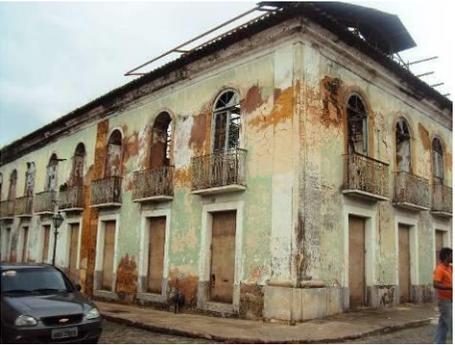
27	198	<p>Rua Direita, N°149, Q 107</p>

<p><b>TIPOLOGIA</b></p> <p><input checked="" type="checkbox"/> Sobrado</p> <p><input type="checkbox"/> Solar</p> <p><input type="checkbox"/> Morada e meia</p> <p><input type="checkbox"/> Morada inteira</p> <p><input type="checkbox"/> ¾ de morada</p> <p><input type="checkbox"/> Meia morada</p> <p><input type="checkbox"/> Porta e janela</p> <p><input type="checkbox"/> Sem tipologia definida</p>	<p><b>IMPLANTAÇÃO</b></p> <p><input type="checkbox"/> “L”</p> <p><input type="checkbox"/> “O”</p> <p><input type="checkbox"/> “U”</p> <p><input checked="" type="checkbox"/> “C”</p> <p><input type="checkbox"/> Retangular</p> <p><input type="checkbox"/> Outros</p> <p><input type="checkbox"/> Sem informação</p>

<p><b>PRESERVAÇÃO</b></p> <p><input type="checkbox"/> Preservado</p> <p><input checked="" type="checkbox"/> Descaracterizado</p> <p><input type="checkbox"/> Descontextualizado</p>	<p><b>CONSERVAÇÃO</b></p> <p><input type="checkbox"/> Bom</p> <p><input type="checkbox"/> Regular</p> <p><input type="checkbox"/> Ruim</p> <p><input checked="" type="checkbox"/> Ruínas</p> <p><input type="checkbox"/> Em obras</p>

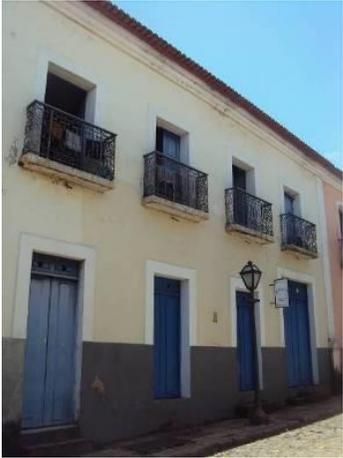
N°	REF.	ENDEREÇO/ FOTO	OBSERVAÇÃO		PLANTA DE COBERTURA
28	207	<p>Rua Direita, S/N°, Q 109</p>

<p><b>TIPOLOGIA</b></p> <p><input checked="" type="checkbox"/> Sobrado</p> <p><input type="checkbox"/> Solar</p> <p><input type="checkbox"/> Morada e meia</p> <p><input type="checkbox"/> Morada inteira</p> <p><input type="checkbox"/> ¾ de morada</p> <p><input type="checkbox"/> Meia morada</p> <p><input type="checkbox"/> Porta e janela</p> <p><input type="checkbox"/> Sem tipologia definida</p>	<p><b>IMPLANTAÇÃO</b></p> <p><input type="checkbox"/> “L”</p> <p><input type="checkbox"/> “O”</p> <p><input type="checkbox"/> “U”</p> <p><input type="checkbox"/> “C”</p> <p><input type="checkbox"/> Retangular</p> <p><input checked="" type="checkbox"/> Outros</p> <p><input type="checkbox"/> Sem informação</p>

<p><b>PRESERVAÇÃO</b></p> <p><input checked="" type="checkbox"/> Preservado</p> <p><input type="checkbox"/> Descaracterizado</p> <p><input type="checkbox"/> Descontextualizado</p>	<p><b>CONSERVAÇÃO</b></p> <p><input checked="" type="checkbox"/> Bom</p> <p><input type="checkbox"/> Regular</p> <p><input type="checkbox"/> Ruim</p> <p><input type="checkbox"/> Ruínas</p> <p><input type="checkbox"/> Em obras</p>

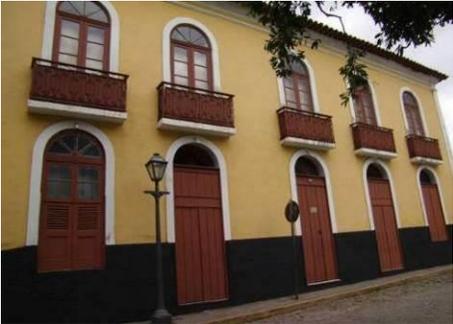
29	215	<p>Avenida D. Pedro II, 261, Q 06</p>

<p><b>TIPOLOGIA</b></p> <p><input checked="" type="checkbox"/> Sobrado</p> <p><input type="checkbox"/> Solar</p> <p><input type="checkbox"/> Morada e meia</p> <p><input type="checkbox"/> Morada inteira</p> <p><input type="checkbox"/> ¾ de morada</p> <p><input type="checkbox"/> Meia morada</p> <p><input type="checkbox"/> Porta e janela</p> <p><input type="checkbox"/> Sem tipologia definida</p>	<p><b>IMPLANTAÇÃO</b></p> <p><input checked="" type="checkbox"/> “L”</p> <p><input type="checkbox"/> “O”</p> <p><input type="checkbox"/> “U”</p> <p><input type="checkbox"/> “C”</p> <p><input type="checkbox"/> Retangular</p> <p><input type="checkbox"/> Outros</p> <p><input type="checkbox"/> Sem informação</p>

<p><b>PRESERVAÇÃO</b></p> <p><input checked="" type="checkbox"/> Preservado</p> <p><input type="checkbox"/> Descaracterizado</p> <p><input type="checkbox"/> Descontextualizado</p>	<p><b>CONSERVAÇÃO</b></p> <p><input checked="" type="checkbox"/> Bom</p> <p><input type="checkbox"/> Regular</p> <p><input type="checkbox"/> Ruim</p> <p><input type="checkbox"/> Ruínas</p> <p><input type="checkbox"/> Em obras</p>

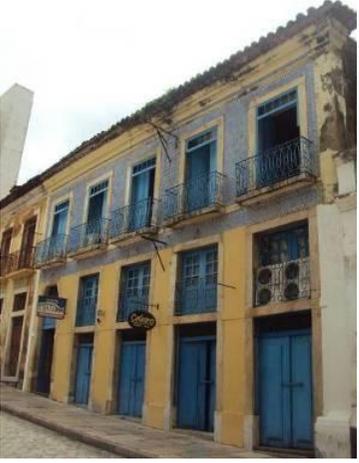
Nº	REF.	ENDEREÇO/ FOTO	OBSERVAÇÃO		PLANTA DE COBERTURA
30	238	<p>Rua da Estrela, N°115, Q 57</p>

<p><b>TIPOLOGIA</b></p> <p><input checked="" type="checkbox"/> Sobrado</p> <p><input type="checkbox"/> Solar</p> <p><input type="checkbox"/> Morada e meia</p> <p><input type="checkbox"/> Morada inteira</p> <p><input type="checkbox"/> ¾ de morada</p> <p><input type="checkbox"/> Meia morada</p> <p><input type="checkbox"/> Porta e janela</p> <p><input type="checkbox"/> Sem tipologia definida</p>	<p><b>IMPLANTAÇÃO</b></p> <p><input type="checkbox"/> “L”</p> <p><input type="checkbox"/> “O”</p> <p><input type="checkbox"/> “U”</p> <p><input type="checkbox"/> “C”</p> <p><input type="checkbox"/> Retangular</p> <p><input type="checkbox"/> Outros</p> <p><input checked="" type="checkbox"/> Sem informação</p>	Sem informação
			<p><b>PRESERVAÇÃO</b></p> <p><input checked="" type="checkbox"/> Preservado</p> <p><input type="checkbox"/> Descaracterizado</p> <p><input type="checkbox"/> Descontextualizado</p>	<p><b>CONSERVAÇÃO</b></p> <p><input type="checkbox"/> Bom</p> <p><input checked="" type="checkbox"/> Regular</p> <p><input type="checkbox"/> Ruim</p> <p><input type="checkbox"/> Ruínas</p> <p><input type="checkbox"/> Em obra</p>

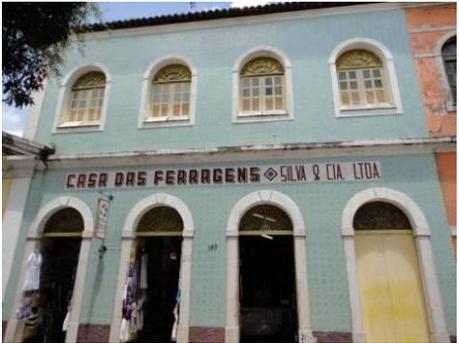
31	241	<p>Rua da Estrela, 180, Q 59</p>

<p><b>TIPOLOGIA</b></p> <p><input checked="" type="checkbox"/> Sobrado</p> <p><input type="checkbox"/> Solar</p> <p><input type="checkbox"/> Morada e meia</p> <p><input type="checkbox"/> Morada inteira</p> <p><input type="checkbox"/> ¾ de morada</p> <p><input type="checkbox"/> Meia morada</p> <p><input type="checkbox"/> Porta e janela</p> <p><input type="checkbox"/> Sem tipologia definida</p>	<p><b>IMPLANTAÇÃO</b></p> <p><input type="checkbox"/> “L”</p> <p><input type="checkbox"/> “O”</p> <p><input type="checkbox"/> “U”</p> <p><input type="checkbox"/> “C”</p> <p><input type="checkbox"/> Retangular</p> <p><input checked="" type="checkbox"/> Outros</p> <p><input type="checkbox"/> Sem informação</p>

<p><b>PRESERVAÇÃO</b></p> <p><input type="checkbox"/> Preservado</p> <p><input checked="" type="checkbox"/> Descaracterizado</p> <p><input type="checkbox"/> Descontextualizado</p>	<p><b>CONSERVAÇÃO</b></p> <p><input checked="" type="checkbox"/> Bom</p> <p><input type="checkbox"/> Regular</p> <p><input type="checkbox"/> Ruim</p> <p><input type="checkbox"/> Ruínas</p> <p><input type="checkbox"/> Em obras</p>

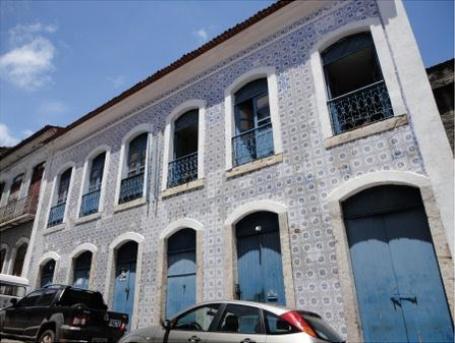
Nº	REF.	ENDEREÇO/ FOTO	OBSERVAÇÃO		PLANTA DE COBERTURA
32	247	<p>Rua da Estrela, 350, Q 104</p>

<p><b>TIPOLOGIA</b></p> <p><input checked="" type="checkbox"/> Sobrado</p> <p><input type="checkbox"/> Solar</p> <p><input type="checkbox"/> Morada e meia</p> <p><input type="checkbox"/> Morada inteira</p> <p><input type="checkbox"/> ¾ de morada</p> <p><input type="checkbox"/> Meia morada</p> <p><input type="checkbox"/> Porta e janela</p> <p><input type="checkbox"/> Sem tipologia definida</p>	<p><b>IMPLANTAÇÃO</b></p> <p><input checked="" type="checkbox"/> “L”</p> <p><input type="checkbox"/> “O”</p> <p><input type="checkbox"/> “U”</p> <p><input type="checkbox"/> “C”</p> <p><input type="checkbox"/> Retangular</p> <p><input type="checkbox"/> Outros</p> <p><input type="checkbox"/> Sem informação</p>

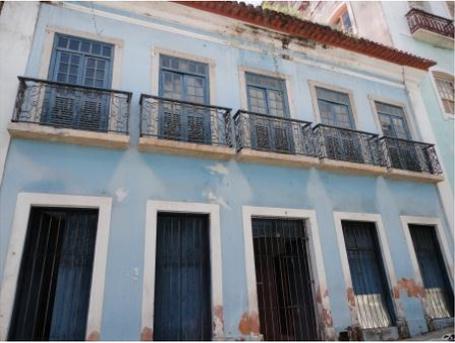
33	248	<p>Rua da Estrela, 353, Q 106</p>

<p><b>PRESERVAÇÃO</b></p> <p><input checked="" type="checkbox"/> Preservado</p> <p><input type="checkbox"/> Descaracterizado</p> <p><input type="checkbox"/> Descontextualizado</p>	<p><b>CONSERVAÇÃO</b></p> <p><input checked="" type="checkbox"/> Bom</p> <p><input type="checkbox"/> Regular</p> <p><input type="checkbox"/> Ruim</p> <p><input type="checkbox"/> Ruínas</p> <p><input type="checkbox"/> Em obras</p>

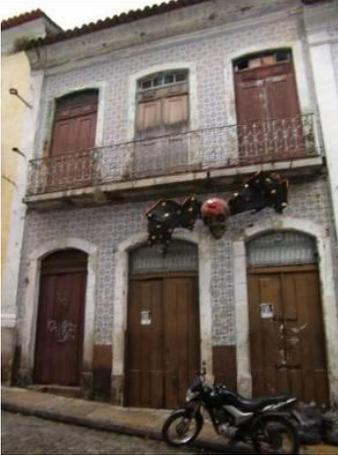
N°	REF.	ENDEREÇO/ FOTO	OBSERVAÇÃO		PLANTA DE COBERTURA
34	248	<p>Rua da Estrela, 362, Q 104</p>

<p style="text-align: center; font-size: small;">PLANTA DE COBERTURA</p>
			<p><b>PRESERVAÇÃO</b></p> <p><input checked="" type="checkbox"/> Preservado</p> <p><input type="checkbox"/> Descaracterizado</p> <p><input type="checkbox"/> Descontextualizado</p>	<p><b>CONSERVAÇÃO</b></p> <p><input type="checkbox"/> Bom</p> <p><input checked="" type="checkbox"/> Regular</p> <p><input type="checkbox"/> Ruim</p> <p><input type="checkbox"/> Ruínas</p> <p><input type="checkbox"/> Em obras</p>

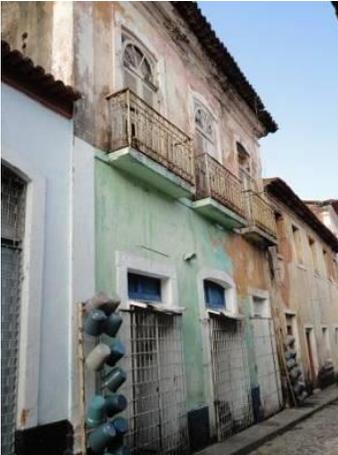
35		<p>Rua Travessa da Lapa, 45, Q 160</p>

<p><b>PRESERVAÇÃO</b></p> <p><input checked="" type="checkbox"/> Preservado</p> <p><input type="checkbox"/> Descaracterizado</p> <p><input type="checkbox"/> Descontextualizado</p>	<p><b>CONSERVAÇÃO</b></p> <p><input checked="" type="checkbox"/> Bom</p> <p><input type="checkbox"/> Regular</p> <p><input type="checkbox"/> Ruim</p> <p><input type="checkbox"/> Ruínas</p> <p><input type="checkbox"/> Em obras</p>

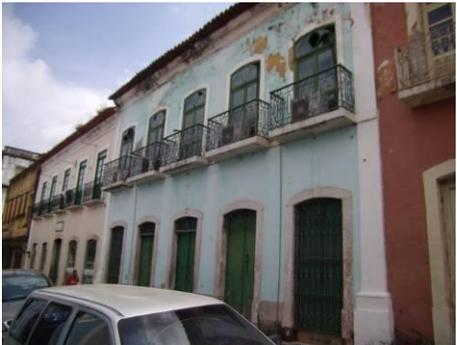
37	251	<p>Rua da Estrela, 415, Q 107</p>

<p><b>PRESERVAÇÃO</b></p> <p><input checked="" type="checkbox"/> Preservado</p> <p><input type="checkbox"/> Descaracterizado</p> <p><input type="checkbox"/> Descontextualizado</p>	<p><b>CONSERVAÇÃO</b></p> <p><input type="checkbox"/> Bom</p> <p><input checked="" type="checkbox"/> Regular</p> <p><input type="checkbox"/> Ruim</p> <p><input type="checkbox"/> Ruínas</p> <p><input type="checkbox"/> Em obras</p>

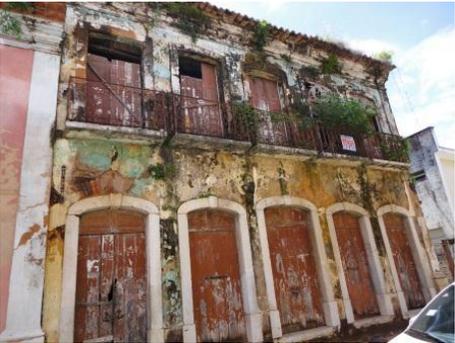
Nº	REF.	ENDEREÇO/ FOTO	OBSERVAÇÃO		PLANTA DE COBERTURA
46	258	<p>Rua da Estrela, 559,Q 136</p>

<p><b>PRESERVAÇÃO</b></p> <p><input checked="" type="checkbox"/> Preservado</p> <p><input type="checkbox"/> Descaracterizado</p> <p><input type="checkbox"/> Descontextualizado</p>	<p><b>CONSERVAÇÃO</b></p> <p><input type="checkbox"/> Bom</p> <p><input type="checkbox"/> Regular</p> <p><input checked="" type="checkbox"/> Ruim</p> <p><input type="checkbox"/> Ruínas</p> <p><input type="checkbox"/> Em obras</p>

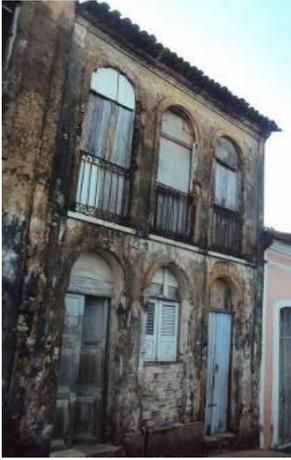
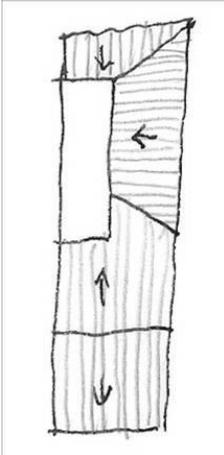
47	268	<p>Travessa Feliz, N°117,Q 165</p>

<p><b>PRESERVAÇÃO</b></p> <p><input type="checkbox"/> Preservado</p> <p><input checked="" type="checkbox"/> Descaracterizado</p> <p><input type="checkbox"/> Descontextualizado</p>	<p><b>CONSERVAÇÃO</b></p> <p><input type="checkbox"/> Bom</p> <p><input type="checkbox"/> Regular</p> <p><input checked="" type="checkbox"/> Ruim</p> <p><input type="checkbox"/> Ruínas</p> <p><input type="checkbox"/> Em obras</p>

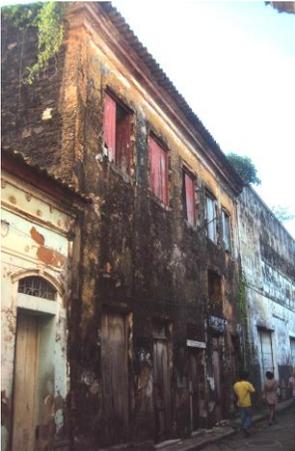
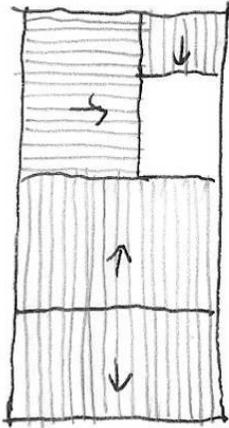
Nº	REF.	ENDEREÇO/ FOTO	OBSERVAÇÃO		PLANTA DE COBERTURA
48	264	<p>Travessa Feliz, N°57, Q 160</p>

<p><b>PRESERVAÇÃO</b></p> <p><input type="checkbox"/> Preservado</p> <p><input checked="" type="checkbox"/> Descaracterizado</p> <p><input type="checkbox"/> Descontextualizado</p>	<p><b>CONSERVAÇÃO</b></p> <p><input type="checkbox"/> Bom</p> <p><input type="checkbox"/> Regular</p> <p><input checked="" type="checkbox"/> Ruim</p> <p><input type="checkbox"/> Ruínas</p> <p><input type="checkbox"/> Em obras</p>

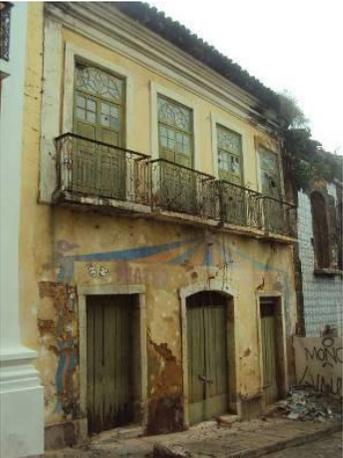
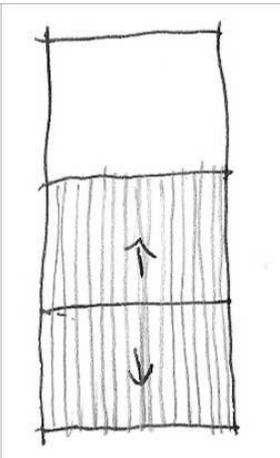
N°	REF.	ENDEREÇO/ FOTO	OBSERVAÇÃO		PLANTA DE COBERTURA
50	271	<p>Rua do Giz (28 de Julho), N°39, Q 61</p>

<p><b>PRESERVAÇÃO</b></p> <p><input checked="" type="checkbox"/> Preservado</p> <p><input type="checkbox"/> Descaracterizado</p> <p><input type="checkbox"/> Descontextualizado</p>	<p><b>CONSERVAÇÃO</b></p> <p><input type="checkbox"/> Bom</p> <p><input checked="" type="checkbox"/> Regular</p> <p><input type="checkbox"/> Ruim</p> <p><input type="checkbox"/> Ruínas</p> <p><input type="checkbox"/> Em obras</p>

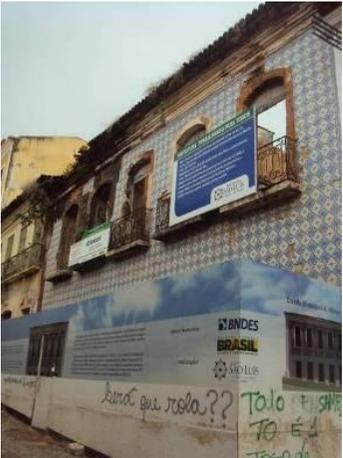
51	272	<p>Rua do Giz (28 de Julho), N°53, Q 61</p>

<p><b>PRESERVAÇÃO</b></p> <p><input checked="" type="checkbox"/> Preservado</p> <p><input type="checkbox"/> Descaracterizado</p> <p><input type="checkbox"/> Descontextualizado</p>	<p><b>CONSERVAÇÃO</b></p> <p><input type="checkbox"/> Bom</p> <p><input checked="" type="checkbox"/> Regular</p> <p><input type="checkbox"/> Ruim</p> <p><input type="checkbox"/> Ruínas</p> <p><input type="checkbox"/> Em obras</p>

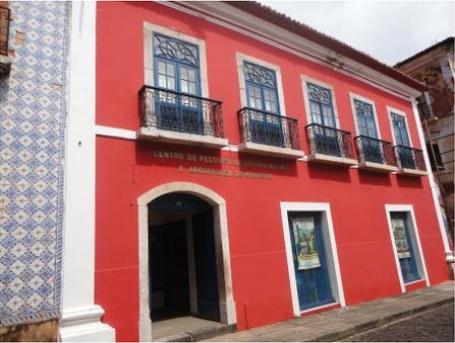
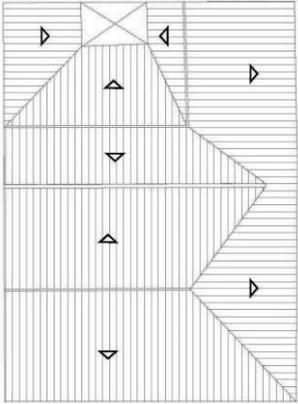
Nº	REF.	ENDEREÇO/ FOTO	OBSERVAÇÃO		PLANTA DE COBERTURA
52	273	<p>Rua do Giz (28 de Julho), 59, Q 64</p>

<p><b>PRESERVAÇÃO</b></p> <p><input checked="" type="checkbox"/> Preservado</p> <p><input type="checkbox"/> Descaracterizado</p> <p><input type="checkbox"/> Descontextualizado</p>	<p><b>CONSERVAÇÃO</b></p> <p><input type="checkbox"/> Bom</p> <p><input type="checkbox"/> Regular</p> <p><input type="checkbox"/> Ruim</p> <p><input type="checkbox"/> Ruínas</p> <p><input checked="" type="checkbox"/> Em obras</p>

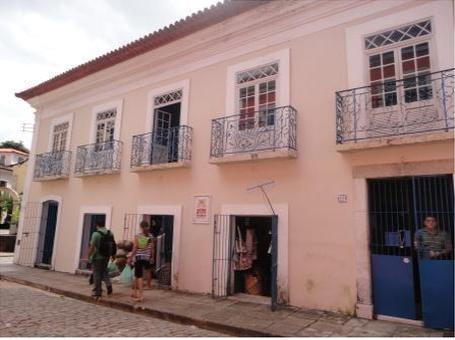
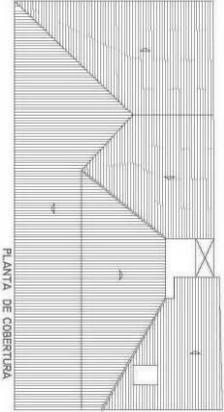
53	273	<p>Rua Humberto de Campos, 66, Q 61</p>

<p><b>PRESERVAÇÃO</b></p> <p><input checked="" type="checkbox"/> Preservado</p> <p><input type="checkbox"/> Descaracterizado</p> <p><input type="checkbox"/> Descontextualizado</p>	<p><b>CONSERVAÇÃO</b></p> <p><input checked="" type="checkbox"/> Bom</p> <p><input type="checkbox"/> Regular</p> <p><input type="checkbox"/> Ruim</p> <p><input type="checkbox"/> Ruínas</p> <p><input type="checkbox"/> Em obras</p>

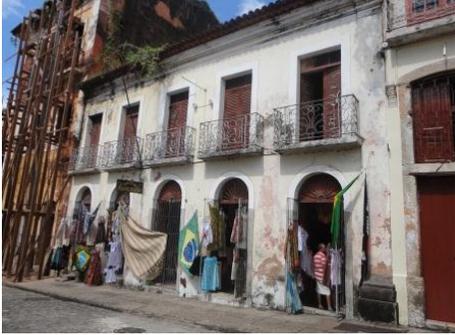
Nº	REF.	ENDEREÇO/ FOTO	OBSERVAÇÃO		PLANTA DE COBERTURA
54	275	<p>Rua do Giz (28 de Julho), 97, Q 65</p>

<p><b>PRESERVAÇÃO</b></p> <p><input checked="" type="checkbox"/> Preservado</p> <p><input type="checkbox"/> Descaracterizado</p> <p><input type="checkbox"/> Descontextualizado</p>	<p><b>CONSERVAÇÃO</b></p> <p><input checked="" type="checkbox"/> Bom</p> <p><input type="checkbox"/> Regular</p> <p><input type="checkbox"/> Ruim</p> <p><input type="checkbox"/> Ruínas</p> <p><input type="checkbox"/> Em obras</p>

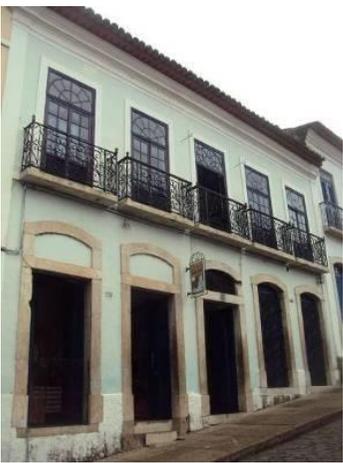
55	276	<p>Rua do Giz, (28 de Julho), 129, Q 65</p>

<p>PLANTA DE COBERTURA</p>
<p><b>PRESERVAÇÃO</b></p> <p><input checked="" type="checkbox"/> Preservado</p> <p><input type="checkbox"/> Descaracterizado</p> <p><input type="checkbox"/> Descontextualizado</p>	<p><b>CONSERVAÇÃO</b></p> <p><input type="checkbox"/> Bom</p> <p><input checked="" type="checkbox"/> Regular</p> <p><input type="checkbox"/> Ruim</p> <p><input type="checkbox"/> Ruínas</p> <p><input type="checkbox"/> Em obras</p>

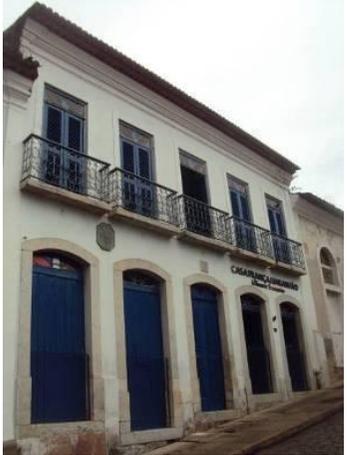
Nº	REF.	ENDEREÇO/ FOTO	OBSERVAÇÃO		PLANTA DE COBERTURA
56	277	<p>Rua do Giz, N°139, Q 65</p>

<p>PLANTA DE COBERTURA</p>
<p><b>PRESERVAÇÃO</b></p> <p><input checked="" type="checkbox"/> Preservado</p> <p><input type="checkbox"/> Descaracterizado</p> <p><input type="checkbox"/> Descontextualizado</p>	<p><b>CONSERVAÇÃO</b></p> <p><input checked="" type="checkbox"/> Bom</p> <p><input type="checkbox"/> Regular</p> <p><input type="checkbox"/> Ruim</p> <p><input type="checkbox"/> Ruínas</p> <p><input type="checkbox"/> Em obras</p>

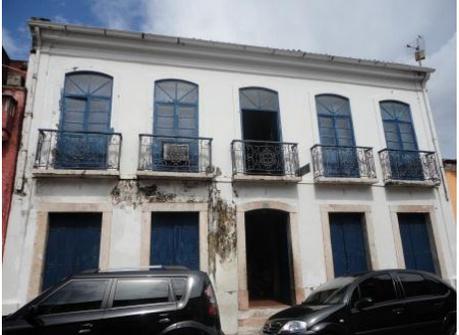
57	288	<p>Rua do Giz, 317, Q 109</p>

<p><b>PRESERVAÇÃO</b></p> <p><input checked="" type="checkbox"/> Preservado</p> <p><input type="checkbox"/> Descaracterizado</p> <p><input type="checkbox"/> Descontextualizado</p>	<p><b>CONSERVAÇÃO</b></p> <p><input checked="" type="checkbox"/> Bom</p> <p><input type="checkbox"/> Regular</p> <p><input type="checkbox"/> Ruim</p> <p><input type="checkbox"/> Ruínas</p> <p><input type="checkbox"/> Em obras</p>

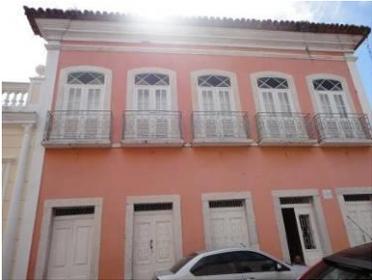
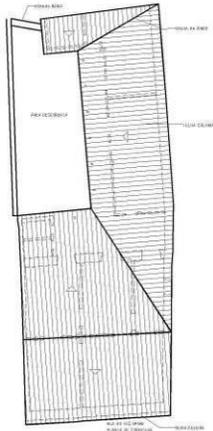
Nº	REF.	ENDEREÇO/ FOTO	OBSERVAÇÃO		PLANTA DE COBERTURA
58	290	<p>Rua do Giz, 380,Q 135</p>

<p><b>PRESERVAÇÃO</b></p> <p><input checked="" type="checkbox"/> Preservado</p> <p><input type="checkbox"/> Descaracterizado</p> <p><input type="checkbox"/> Descontextualizado</p>	<p><b>CONSERVAÇÃO</b></p> <p><input type="checkbox"/> Bom</p> <p><input checked="" type="checkbox"/> Regular</p> <p><input type="checkbox"/> Ruim</p> <p><input type="checkbox"/> Ruínas</p> <p><input type="checkbox"/> Em obras</p>

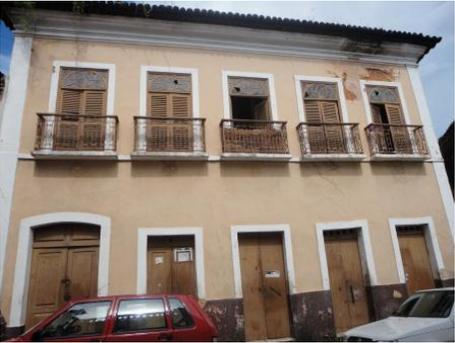
59	291	<p>Rua do Giz, 393,Q 137</p>

<p><b>PRESERVAÇÃO</b></p> <p><input checked="" type="checkbox"/> Preservado</p> <p><input type="checkbox"/> Descaracterizado</p> <p><input type="checkbox"/> Descontextualizado</p>	<p><b>CONSERVAÇÃO</b></p> <p><input checked="" type="checkbox"/> Bom</p> <p><input type="checkbox"/> Regular</p> <p><input type="checkbox"/> Ruim</p> <p><input type="checkbox"/> Ruínas</p> <p><input type="checkbox"/> Em obras</p>

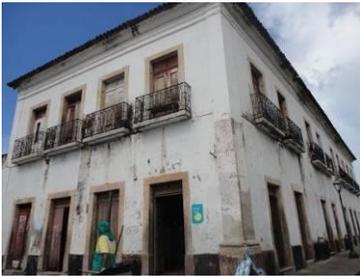
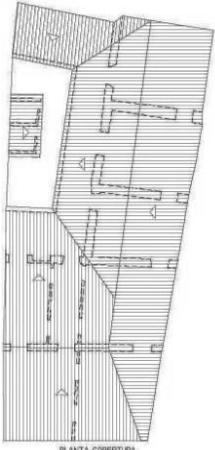
Nº	REF.	ENDEREÇO/ FOTO	OBSERVAÇÃO		PLANTA DE COBERTURA
60	298	<p>Rua do Giz, Nº 495, Q 138</p>

<p><b>PRESERVAÇÃO</b></p> <p><input checked="" type="checkbox"/> Preservado</p> <p><input type="checkbox"/> Descaracterizado</p> <p><input type="checkbox"/> Descontextualizado</p>	<p><b>CONSERVAÇÃO</b></p> <p><input type="checkbox"/> Bom</p> <p><input checked="" type="checkbox"/> Regular</p> <p><input type="checkbox"/> Ruim</p> <p><input type="checkbox"/> Ruínas</p> <p><input type="checkbox"/> Em obras</p>

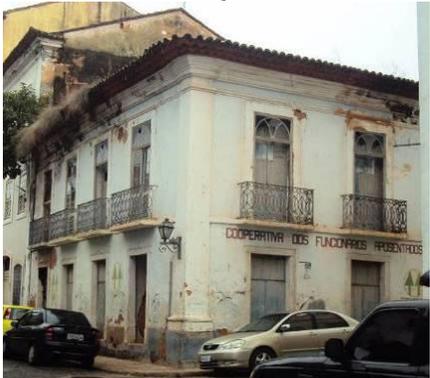
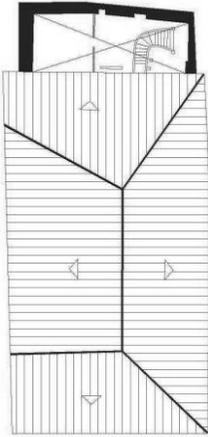
61	299	<p>Rua do Giz (esquina com a Rua 14 de Julho), S/N, Q 108</p>

<p>PLANTA DE COBERTURA</p>
			<p><b>PRESERVAÇÃO</b></p> <p><input checked="" type="checkbox"/> Preservado</p> <p><input type="checkbox"/> Descaracterizado</p> <p><input type="checkbox"/> Descontextualizado</p>	<p><b>CONSERVAÇÃO</b></p> <p><input type="checkbox"/> Bom</p> <p><input checked="" type="checkbox"/> Regular</p> <p><input type="checkbox"/> Ruim</p> <p><input type="checkbox"/> Ruínas</p> <p><input type="checkbox"/> Em obras</p>

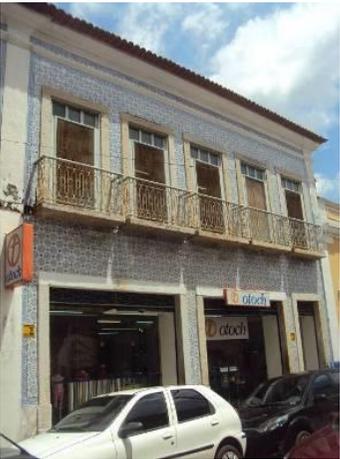
Nº	REF.	ENDEREÇO/ FOTO	OBSERVAÇÃO		PLANTA DE COBERTURA
62	305	<p>Rua Godofredo Viana.Nº216,Q 71</p>

<p>PLANTA DE COBERTURA</p>
			<p><b>PRESERVAÇÃO</b></p> <p><input checked="" type="checkbox"/> Preservado</p> <p><input type="checkbox"/> Descaracterizado</p> <p><input type="checkbox"/> Descontextualizado</p>	<p><b>CONSERVAÇÃO</b></p> <p><input type="checkbox"/> Bom</p> <p><input checked="" type="checkbox"/> Regular</p> <p><input type="checkbox"/> Ruim</p> <p><input type="checkbox"/> Ruínas</p> <p><input type="checkbox"/> Em obras</p>

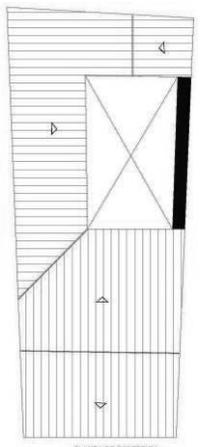
81	400	<p>Rua da Palma,217,Q 110</p>

<p>PLANTA DE COBERTURA</p>
			<p><b>PRESERVAÇÃO</b></p> <p><input checked="" type="checkbox"/> Preservado</p> <p><input type="checkbox"/> Descaracterizado</p> <p><input type="checkbox"/> Descontextualizado</p>	<p><b>CONSERVAÇÃO</b></p> <p><input checked="" type="checkbox"/> Bom</p> <p><input type="checkbox"/> Regular</p> <p><input type="checkbox"/> Ruim</p> <p><input type="checkbox"/> Ruínas</p> <p><input type="checkbox"/> Em obras</p>

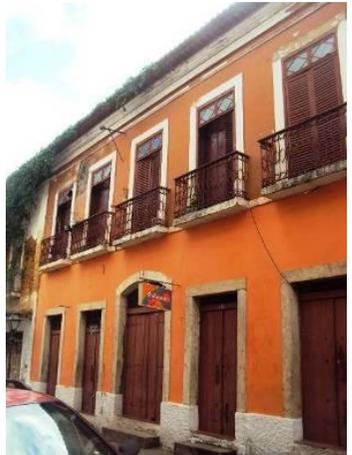
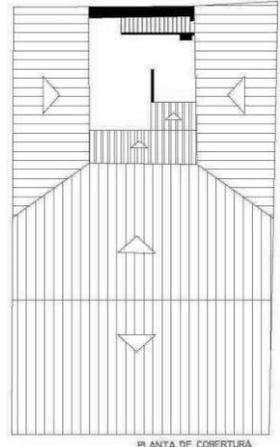
N°	REF.	ENDEREÇO/ FOTO	OBSERVAÇÃO		PLANTA DE COBERTURA
82	401	<p>Rua da Palma,247,Q 110</p>

<p>PLANTA DE COBERTURA</p>
			<p><b>PRESERVAÇÃO</b></p> <p><input checked="" type="checkbox"/> Preservado</p> <p><input type="checkbox"/> Descaracterizado</p> <p><input type="checkbox"/> Descontextualizado</p>	<p><b>CONSERVAÇÃO</b></p> <p><input type="checkbox"/> Bom</p> <p><input checked="" type="checkbox"/> Regular</p> <p><input type="checkbox"/> Ruim</p> <p><input type="checkbox"/> Ruínas</p> <p><input type="checkbox"/> Em obras</p>

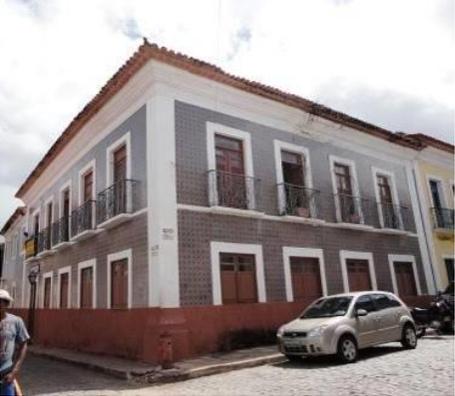
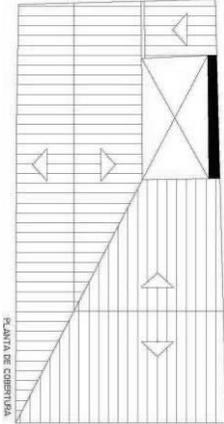
83	404	<p>Rua da Palma,336,Q 109</p>

<p><b>PRESERVAÇÃO</b></p> <p><input type="checkbox"/> Preservado</p> <p><input checked="" type="checkbox"/> Descaracterizado</p> <p><input type="checkbox"/> Descontextualizado</p>	<p><b>CONSERVAÇÃO</b></p> <p><input checked="" type="checkbox"/> Bom</p> <p><input type="checkbox"/> Regular</p> <p><input type="checkbox"/> Ruim</p> <p><input type="checkbox"/> Ruínas</p> <p><input type="checkbox"/> Em obras</p>

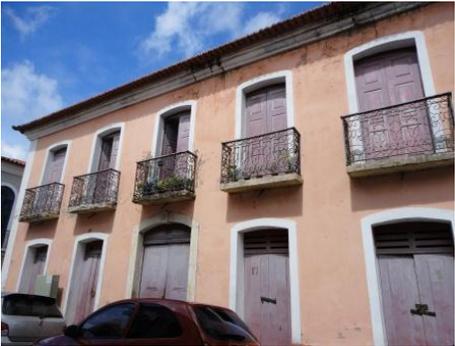
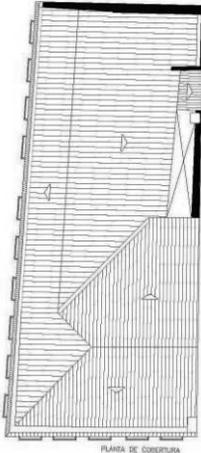
N°	REF.	ENDEREÇO/ FOTO	OBSERVAÇÃO		PLANTA DE COBERTURA
84	404	<p>Rua da Palma,337,Q 111</p>

<p><b>PRESERVAÇÃO</b></p> <p><input checked="" type="checkbox"/> Preservado</p> <p><input type="checkbox"/> Descaracterizado</p> <p><input type="checkbox"/> Descontextualizado</p>	<p><b>CONSERVAÇÃO</b></p> <p><input type="checkbox"/> Bom</p> <p><input checked="" type="checkbox"/> Regular</p> <p><input type="checkbox"/> Ruim</p> <p><input type="checkbox"/> Ruínas</p> <p><input type="checkbox"/> Em obras</p>

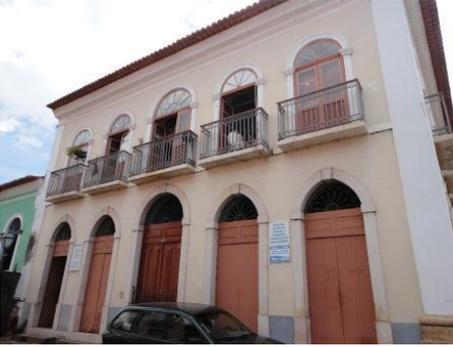
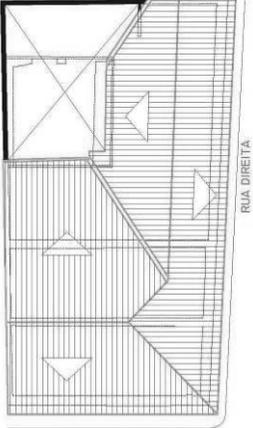
85	405	<p>Rua da Palma,360,Q 137</p>

<p><b>PRESERVAÇÃO</b></p> <p><input checked="" type="checkbox"/> Preservado</p> <p><input type="checkbox"/> Descaracterizado</p> <p><input type="checkbox"/> Descontextualizado</p>	<p><b>CONSERVAÇÃO</b></p> <p><input checked="" type="checkbox"/> Bom</p> <p><input type="checkbox"/> Regular</p> <p><input type="checkbox"/> Ruim</p> <p><input type="checkbox"/> Ruínas</p> <p><input type="checkbox"/> Em obras</p>

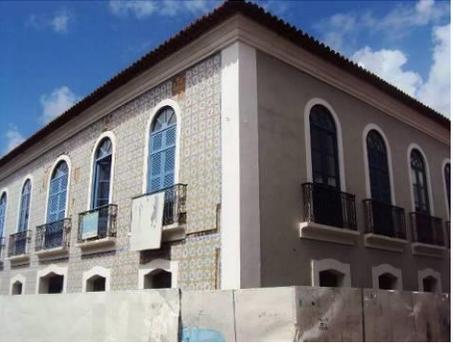
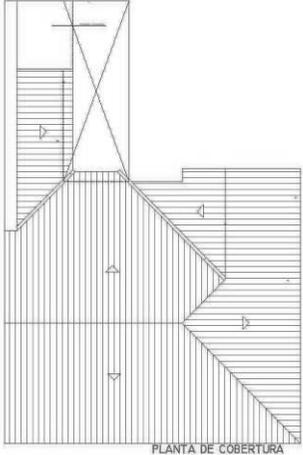
N°	REF.	ENDEREÇO/ FOTO	OBSERVAÇÃO		PLANTA DE COBERTURA
86	406	<p>Rua da Palma,370-376,Q 137</p>

<p><b>PRESERVAÇÃO</b></p> <p><input checked="" type="checkbox"/> Preservado</p> <p><input type="checkbox"/> Descaracterizado</p> <p><input type="checkbox"/> Descontextualizado</p>	<p><b>CONSERVAÇÃO</b></p> <p><input type="checkbox"/> Bom</p> <p><input type="checkbox"/> Regular</p> <p><input type="checkbox"/> Ruim</p> <p><input type="checkbox"/> Ruínas</p> <p><input checked="" type="checkbox"/> Em obras</p>

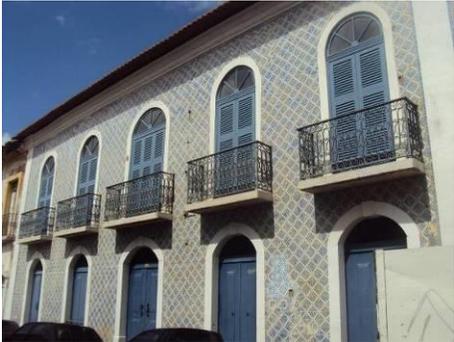
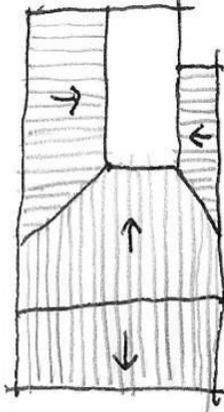
87	406	<p>Rua da Palma,375,Q 139</p>

<p><b>PRESERVAÇÃO</b></p> <p><input checked="" type="checkbox"/> Preservado</p> <p><input type="checkbox"/> Descaracterizado</p> <p><input type="checkbox"/> Descontextualizado</p>	<p><b>CONSERVAÇÃO</b></p> <p><input checked="" type="checkbox"/> Bom</p> <p><input type="checkbox"/> Regular</p> <p><input type="checkbox"/> Ruim</p> <p><input type="checkbox"/> Ruínas</p> <p><input type="checkbox"/> Em obras</p>

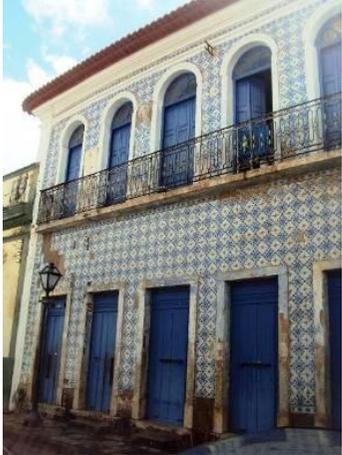
Nº	REF.	ENDEREÇO/ FOTO	OBSERVAÇÃO		PLANTA DE COBERTURA
88	408	<p>Rua da Palma, 392, Q 137</p>

<p>PLANTA DE COBERTURA</p>
			<p><b>PRESERVAÇÃO</b></p> <p><input checked="" type="checkbox"/> Preservado</p> <p><input type="checkbox"/> Descaracterizado</p> <p><input type="checkbox"/> Descontextualizado</p>	<p><b>CONSERVAÇÃO</b></p> <p><input type="checkbox"/> Bom</p> <p><input checked="" type="checkbox"/> Regular</p> <p><input type="checkbox"/> Ruim</p> <p><input type="checkbox"/> Ruínas</p> <p><input type="checkbox"/> Em obras</p>

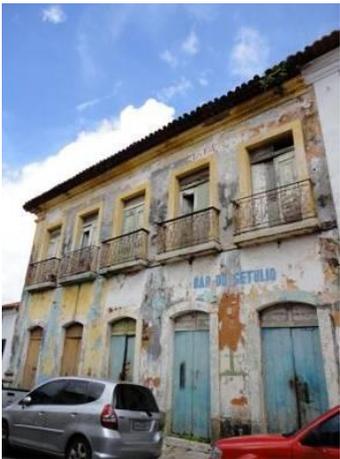
89	412	<p>Rua da Palma, 445, Q 140</p>

<p>PLANTA DE COBERTURA</p>
			<p><b>PRESERVAÇÃO</b></p> <p><input checked="" type="checkbox"/> Preservado</p> <p><input type="checkbox"/> Descaracterizado</p> <p><input type="checkbox"/> Descontextualizado</p>	<p><b>CONSERVAÇÃO</b></p> <p><input type="checkbox"/> Bom</p> <p><input type="checkbox"/> Regular</p> <p><input checked="" type="checkbox"/> Ruim</p> <p><input type="checkbox"/> Ruínas</p> <p><input type="checkbox"/> Em obras</p>

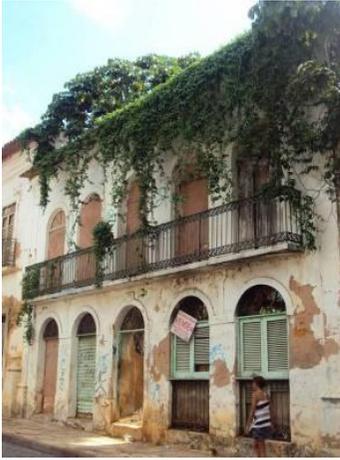
Nº	REF.	ENDEREÇO/ FOTO	OBSERVAÇÃO		PLANTA DE COBERTURA
90	417	<p>Rua da Palma,489,Q 140</p>

<p>PLANTA DE COBERTURA</p>
			<p><b>PRESERVAÇÃO</b></p> <p><input type="checkbox"/> Preservado</p> <p><input checked="" type="checkbox"/> Descaracterizado</p> <p><input type="checkbox"/> Descontextualizado</p>	<p><b>CONSERVAÇÃO</b></p> <p><input type="checkbox"/> Bom</p> <p><input type="checkbox"/> Regular</p> <p><input type="checkbox"/> Ruim</p> <p><input checked="" type="checkbox"/> Ruínas</p> <p><input type="checkbox"/> Em obras</p>

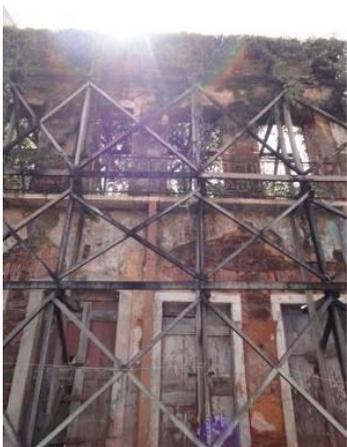
91	421	<p>Rua da Palma,512-2,Q 159</p>

<p><b>PRESERVAÇÃO</b></p> <p><input type="checkbox"/> Preservado</p> <p><input checked="" type="checkbox"/> Descaracterizado</p> <p><input type="checkbox"/> Descontextualizado</p>	<p><b>CONSERVAÇÃO</b></p> <p><input type="checkbox"/> Bom</p> <p><input type="checkbox"/> Regular</p> <p><input type="checkbox"/> Ruim</p> <p><input checked="" type="checkbox"/> Ruínas</p> <p><input type="checkbox"/> Em obras</p>

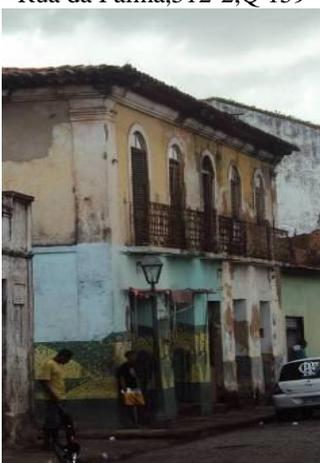
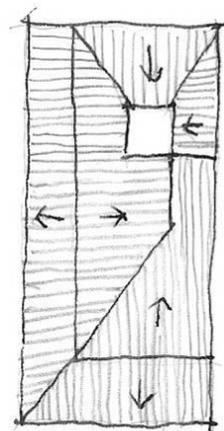
Nº	REF.	ENDEREÇO/ FOTO	OBSERVAÇÃO		PLANTA DE COBERTURA
92	423	<p>Rua da Palma,549,Q 159</p>

<p><b>PRESERVAÇÃO</b></p> <p><input checked="" type="checkbox"/> Preservado</p> <p><input type="checkbox"/> Descaracterizado</p> <p><input type="checkbox"/> Descontextualizado</p>	<p><b>CONSERVAÇÃO</b></p> <p><input type="checkbox"/> Bom</p> <p><input type="checkbox"/> Regular</p> <p><input checked="" type="checkbox"/> Ruim</p> <p><input type="checkbox"/> Ruínas</p> <p><input type="checkbox"/> Em obras</p>

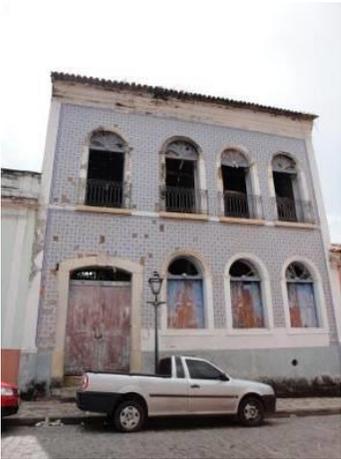
93	425	<p>Rua da Palma,575,Q 159</p>

<p>PLANTA DE COBERTURA</p>
			<p><b>PRESERVAÇÃO</b></p> <p><input checked="" type="checkbox"/> Preservado</p> <p><input type="checkbox"/> Descaracterizado</p> <p><input type="checkbox"/> Descontextualizado</p>	<p><b>CONSERVAÇÃO</b></p> <p><input type="checkbox"/> Bom</p> <p><input checked="" type="checkbox"/> Regular</p> <p><input type="checkbox"/> Ruim</p> <p><input type="checkbox"/> Ruínas</p> <p><input type="checkbox"/> Em obras</p>

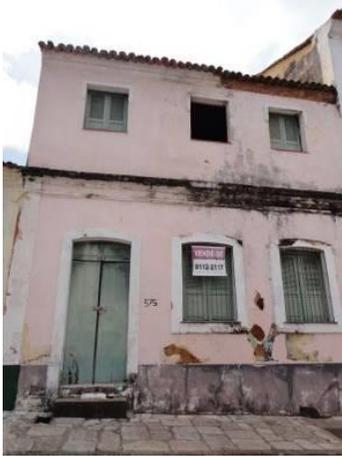
Nº	REF.	ENDEREÇO/ FOTO	OBSERVAÇÃO		PLANTA DE COBERTURA
94	436	<p>Rua da Palma, N°674-Frente, Q 158</p>

<p>PLANTA DE COBERTURA</p>
			<p><b>PRESERVAÇÃO</b></p> <p><input checked="" type="checkbox"/> Preservado</p> <p><input type="checkbox"/> Descaracterizado</p> <p><input type="checkbox"/> Descontextualizado</p>	<p><b>CONSERVAÇÃO</b></p> <p><input type="checkbox"/> Bom</p> <p><input checked="" type="checkbox"/> Regular</p> <p><input type="checkbox"/> Ruim</p> <p><input type="checkbox"/> Ruínas</p> <p><input type="checkbox"/> Em obras</p>

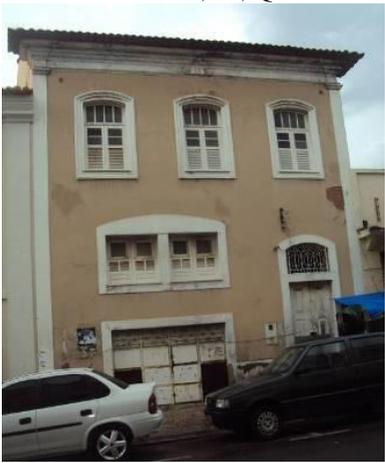
95	457	<p>Rua da Paz, 39, Q 70</p>

<p><b>PRESERVAÇÃO</b></p> <p><input checked="" type="checkbox"/> Preservado</p> <p><input type="checkbox"/> Descaracterizado</p> <p><input type="checkbox"/> Descontextualizado</p>	<p><b>CONSERVAÇÃO</b></p> <p><input type="checkbox"/> Bom</p> <p><input checked="" type="checkbox"/> Regular</p> <p><input type="checkbox"/> Ruim</p> <p><input type="checkbox"/> Ruínas</p> <p><input type="checkbox"/> Em obras</p>

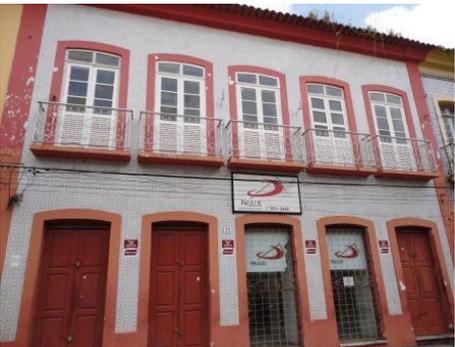
Nº	REF.	ENDEREÇO/ FOTO	OBSERVAÇÃO		PLANTA DE COBERTURA
96	460	<p>Rua da Paz,121,Q 74</p>

<p style="text-align: right; font-size: small;">PLANTA DE COBERTURA</p>
			<p><b>PRESERVAÇÃO</b></p> <p><input type="checkbox"/> Preservado</p> <p><input checked="" type="checkbox"/> Descaracterizado</p> <p><input type="checkbox"/> Descontextualizado</p>	<p><b>CONSERVAÇÃO</b></p> <p><input type="checkbox"/> Bom</p> <p><input checked="" type="checkbox"/> Regular</p> <p><input type="checkbox"/> Ruim</p> <p><input type="checkbox"/> Ruínas</p> <p><input type="checkbox"/> Em obras</p>
