**Valorização do sistema construtivo do  
património edificado**

Dissertação apresentada à Universidade de Aveiro para cumprimento dos requisitos necessários à obtenção do grau de Doutor em Engenharia Civil, realizada sob a orientação científica do Doutor Humberto Salazar Amorim Varum, Professor Associado com Agregação do Departamento de Engenharia Civil da Universidade de Aveiro e coorientação do Doutor Aníbal Guimarães da Costa, Professor Catedrático do Departamento de Engenharia Civil da Universidade de Aveiro.

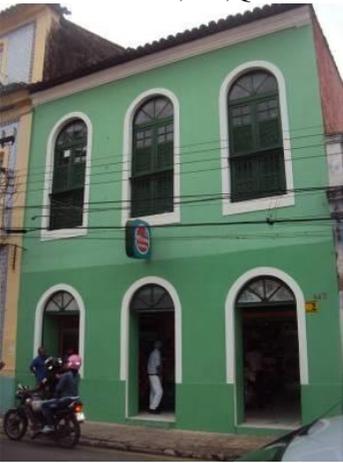
97	461	<p>Rua da Paz,143,Q 74</p>

<p>PLANTA DE COBERTURA</p>
			<p><b>PRESERVAÇÃO</b></p> <p><input type="checkbox"/> Preservado</p> <p><input checked="" type="checkbox"/> Descaracterizado</p> <p><input type="checkbox"/> Descontextualizado</p>	<p><b>CONSERVAÇÃO</b></p> <p><input checked="" type="checkbox"/> Bom</p> <p><input type="checkbox"/> Regular</p> <p><input type="checkbox"/> Ruim</p> <p><input type="checkbox"/> Ruínas</p> <p><input type="checkbox"/> Em obras</p>

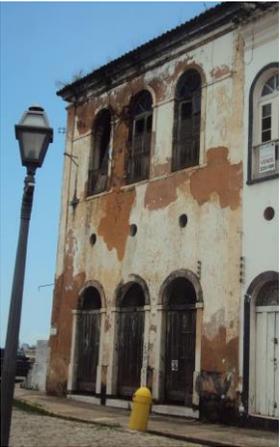
Nº	REF.	ENDEREÇO/ FOTO	OBSERVAÇÃO		PLANTA DE COBERTURA
98	470	<p>Rua Portugal, 17,Q 53</p>

<p>PLANTA DE COBERTURA</p>
			<p><b>PRESERVAÇÃO</b></p> <p><input type="checkbox"/> Preservado</p> <p><input checked="" type="checkbox"/> Descaracterizado</p> <p><input type="checkbox"/> Descontextualizado</p>	<p><b>CONSERVAÇÃO</b></p> <p><input checked="" type="checkbox"/> Bom</p> <p><input type="checkbox"/> Regular</p> <p><input type="checkbox"/> Ruim</p> <p><input type="checkbox"/> Ruínas</p> <p><input type="checkbox"/> Em obras</p>

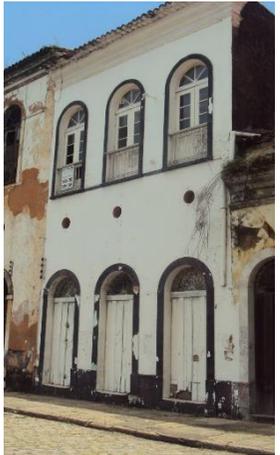
99	470	<p>Rua Portugal, 25,Q 53</p> <p>Planta de situação</p>

<p>PLANTA DE COBERTURA</p>
			<p><b>PRESERVAÇÃO</b></p> <p><input checked="" type="checkbox"/> Preservado</p> <p><input type="checkbox"/> Descaracterizado</p> <p><input type="checkbox"/> Descontextualizado</p>	<p><b>CONSERVAÇÃO</b></p> <p><input type="checkbox"/> Bom</p> <p><input type="checkbox"/> Regular</p> <p><input type="checkbox"/> Ruim</p> <p><input checked="" type="checkbox"/> Ruínas</p> <p><input type="checkbox"/> Em obras</p>

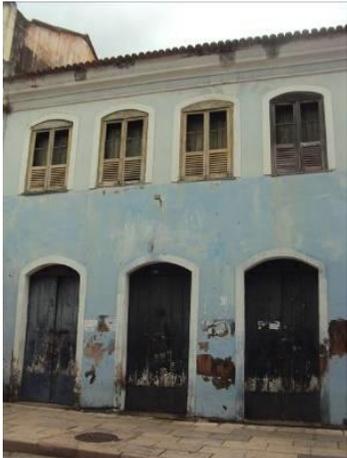
N°	REF.	ENDEREÇO/ FOTO	OBSERVAÇÃO		PLANTA DE COBERTURA
100	479	<p>Rua Portugal,N°210,Q 56</p>

<p><b>PRESERVAÇÃO</b></p> <p><input checked="" type="checkbox"/> Preservado</p> <p><input type="checkbox"/> Descaracterizado</p> <p><input type="checkbox"/> Descontextualizado</p>	<p><b>CONSERVAÇÃO</b></p> <p><input type="checkbox"/> Bom</p> <p><input checked="" type="checkbox"/> Regular</p> <p><input type="checkbox"/> Ruim</p> <p><input type="checkbox"/> Ruínas</p> <p><input type="checkbox"/> Em obras</p>

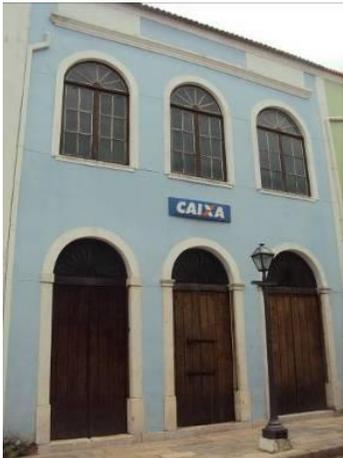
101	480	<p>Rua Portugal,N°211,Q 53</p>

<p><b>PRESERVAÇÃO</b></p> <p><input checked="" type="checkbox"/> Preservado</p> <p><input type="checkbox"/> Descaracterizado</p> <p><input type="checkbox"/> Descontextualizado</p>	<p><b>CONSERVAÇÃO</b></p> <p><input type="checkbox"/> Bom</p> <p><input checked="" type="checkbox"/> Regular</p> <p><input type="checkbox"/> Ruim</p> <p><input type="checkbox"/> Ruínas</p> <p><input type="checkbox"/> Em obras</p>

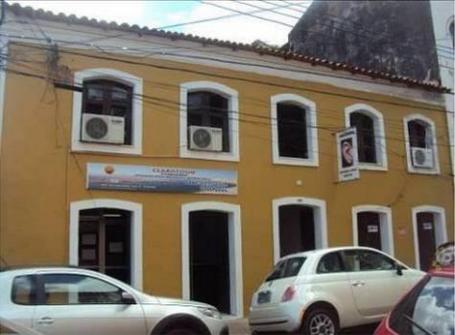
103	500	<p>Rua do Ribeirão, N° 373, Q 73</p>

<p><b>PRESERVAÇÃO</b></p> <p><input checked="" type="checkbox"/> Preservado</p> <p><input type="checkbox"/> Descaracterizado</p> <p><input type="checkbox"/> Descontextualizado</p>	<p><b>CONSERVAÇÃO</b></p> <p><input checked="" type="checkbox"/> Bom</p> <p><input type="checkbox"/> Regular</p> <p><input type="checkbox"/> Ruim</p> <p><input type="checkbox"/> Ruínas</p> <p><input type="checkbox"/> Em obras</p>

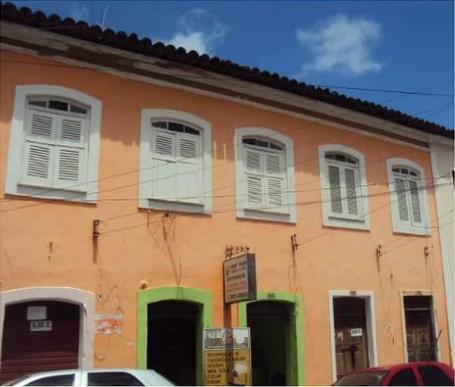
N°	REF.	ENDEREÇO/ FOTO	OBSERVAÇÃO		PLANTA DE COBERTURA
104	501	<p>Rua do Ribeirão, N° 380,Q 72</p>

<p><b>PRESERVAÇÃO</b></p> <p><input checked="" type="checkbox"/> Preservado</p> <p><input type="checkbox"/> Descaracterizado</p> <p><input type="checkbox"/> Descontextualizado</p>	<p><b>CONSERVAÇÃO</b></p> <p><input checked="" type="checkbox"/> Bom</p> <p><input type="checkbox"/> Regular</p> <p><input type="checkbox"/> Ruim</p> <p><input type="checkbox"/> Ruínas</p> <p><input type="checkbox"/> Em obras</p>

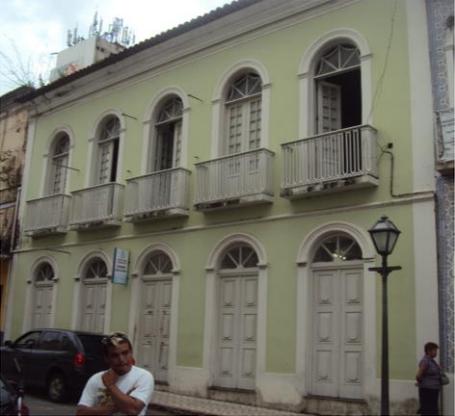
Nº	REF.	ENDEREÇO/ FOTO	OBSERVAÇÃO		PLANTA DE COBERTURA
106	533	<p>Rua do Sol, Nº 83,Q 69</p>

<p>PLANTA DE COBERTURA</p>
			<p><b>PRESERVAÇÃO</b></p> <p><input type="checkbox"/> Preservado</p> <p><input checked="" type="checkbox"/> Descaracterizado</p> <p><input type="checkbox"/> Descontextualizado</p>	<p><b>CONSERVAÇÃO</b></p> <p><input type="checkbox"/> Bom</p> <p><input checked="" type="checkbox"/> Regular</p> <p><input type="checkbox"/> Ruim</p> <p><input type="checkbox"/> Ruínas</p> <p><input type="checkbox"/> Em obras</p>

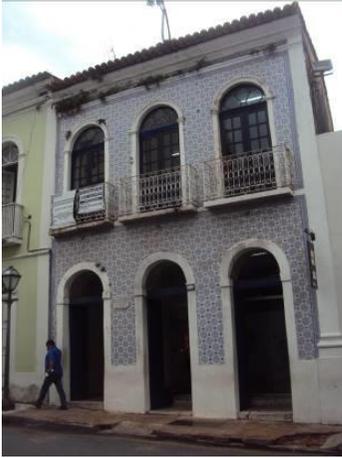
107	533	<p>Rua do Sol, Nº 95,Q 69</p>

<p>PLANTA DE COBERTURA</p>
			<p><b>PRESERVAÇÃO</b></p> <p><input checked="" type="checkbox"/> Preservado</p> <p><input type="checkbox"/> Descaracterizado</p> <p><input type="checkbox"/> Descontextualizado</p>	<p><b>CONSERVAÇÃO</b></p> <p><input checked="" type="checkbox"/> Bom</p> <p><input type="checkbox"/> Regular</p> <p><input type="checkbox"/> Ruim</p> <p><input type="checkbox"/> Ruínas</p> <p><input type="checkbox"/> Em obras</p>

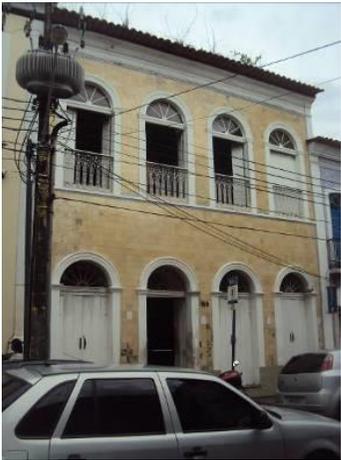
Nº	REF.	ENDEREÇO/ FOTO	OBSERVAÇÃO		PLANTA DE COBERTURA
108	538	<p>Rua do Sol Nº 176,Q 74</p>

<p>PLANTA DE COBERTURA</p>
			<p><b>PRESERVAÇÃO</b></p> <p><input checked="" type="checkbox"/> Preservado</p> <p><input type="checkbox"/> Descaracterizado</p> <p><input type="checkbox"/> Descontextualizado</p>	<p><b>CONSERVAÇÃO</b></p> <p><input type="checkbox"/> Bom</p> <p><input checked="" type="checkbox"/> Regular</p> <p><input type="checkbox"/> Ruim</p> <p><input type="checkbox"/> Ruínas</p> <p><input type="checkbox"/> Em obras</p>

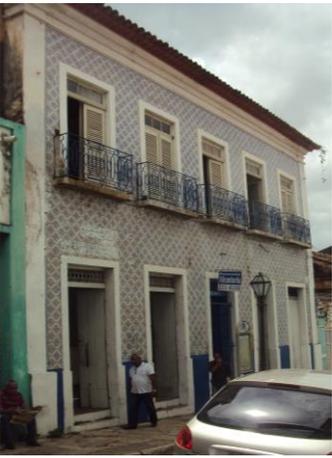
111	113	<p>Rua Afonso Pena, 195,Q 141</p>

<p><b>PRESERVAÇÃO</b></p> <p><input type="checkbox"/> Preservado</p> <p><input checked="" type="checkbox"/> Descaracterizado</p> <p><input type="checkbox"/> Descontextualizado</p>	<p><b>CONSERVAÇÃO</b></p> <p><input checked="" type="checkbox"/> Bom</p> <p><input type="checkbox"/> Regular</p> <p><input type="checkbox"/> Ruim</p> <p><input type="checkbox"/> Ruínas</p> <p><input type="checkbox"/> Em obras</p>

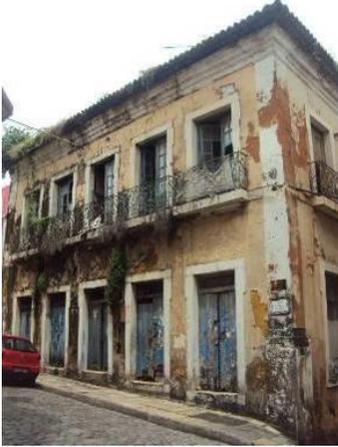
03	249	<p>Rua da Estrela, 386, Q 105</p>

<p>386</p> <p>PLANTA DE COBERTURA</p>
			<p><b>PRESERVAÇÃO</b></p> <p><input checked="" type="checkbox"/> Preservado</p> <p><input type="checkbox"/> Descaracterizado</p> <p><input type="checkbox"/> Descontextualizado</p>	<p><b>CONSERVAÇÃO</b></p> <p><input type="checkbox"/> Bom</p> <p><input type="checkbox"/> Regular</p> <p><input checked="" type="checkbox"/> Ruim</p> <p><input type="checkbox"/> Ruínas</p> <p><input type="checkbox"/> Em obras</p>

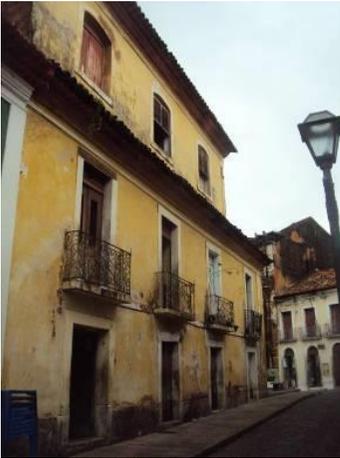
03	142	<p>Beco da Alfândega, 175, Q 62</p>

<p><b>PRESERVAÇÃO</b></p> <p><input checked="" type="checkbox"/> Preservado</p> <p><input type="checkbox"/> Descaracterizado</p> <p><input type="checkbox"/> Descontextualizado</p>	<p><b>CONSERVAÇÃO</b></p> <p><input type="checkbox"/> Bom</p> <p><input checked="" type="checkbox"/> Regular</p> <p><input type="checkbox"/> Ruim</p> <p><input type="checkbox"/> Ruínas</p> <p><input type="checkbox"/> Em obras</p>

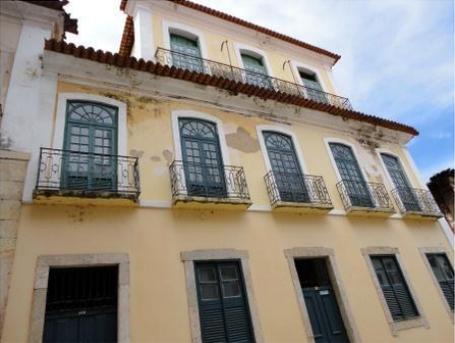
Nº	REF.	ENDEREÇO/ FOTO	OBSERVAÇÃO		PLANTA DE COBERTURA
06	374	<p>Rua de Nazaré, 184,Q 61</p>

<p>PLANTA DE COBERTURA</p>
			<p><b>PRESERVAÇÃO</b></p> <p><input checked="" type="checkbox"/> Preservado</p> <p><input type="checkbox"/> Descaracterizado</p> <p><input type="checkbox"/> Descontextualizado</p>	<p><b>CONSERVAÇÃO</b></p> <p><input type="checkbox"/> Bom</p> <p><input checked="" type="checkbox"/> Regular</p> <p><input type="checkbox"/> Ruim</p> <p><input type="checkbox"/> Ruínas</p> <p><input type="checkbox"/> Em obras</p>

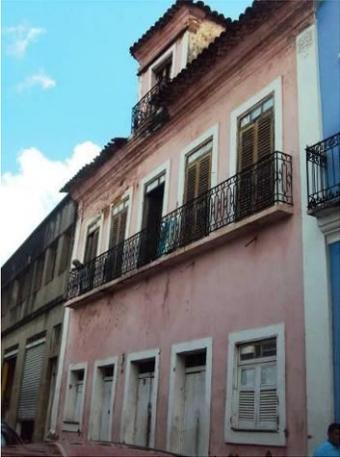
07	395	<p>Rua da Palma,Nº 117,Q 110</p>

<p>PLANTA DE COBERTURA</p>
			<p><b>PRESERVAÇÃO</b></p> <p><input checked="" type="checkbox"/> Preservado</p> <p><input type="checkbox"/> Descaracterizado</p> <p><input type="checkbox"/> Descontextualizado</p>	<p><b>CONSERVAÇÃO</b></p> <p><input type="checkbox"/> Bom</p> <p><input checked="" type="checkbox"/> Regular</p> <p><input type="checkbox"/> Ruim</p> <p><input type="checkbox"/> Ruínas</p> <p><input type="checkbox"/> Em obras</p>

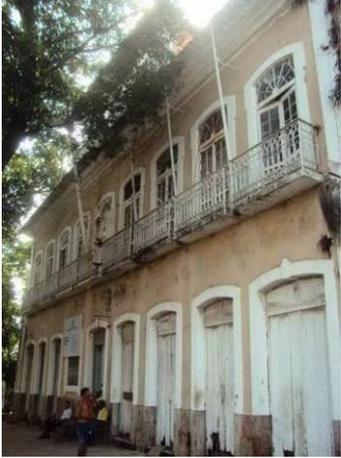
11	211	<p>Avenida D. Pedro II, 199,Q 04</p>

<p><b>PRESERVAÇÃO</b></p> <p><input checked="" type="checkbox"/> Preservado</p> <p><input type="checkbox"/> Descaracterizado</p> <p><input type="checkbox"/> Descontextualizado</p>	<p><b>CONSERVAÇÃO</b></p> <p><input type="checkbox"/> Bom</p> <p><input type="checkbox"/> Regular</p> <p><input checked="" type="checkbox"/> Ruim</p> <p><input type="checkbox"/> Ruínas</p> <p><input type="checkbox"/> Em obras</p>

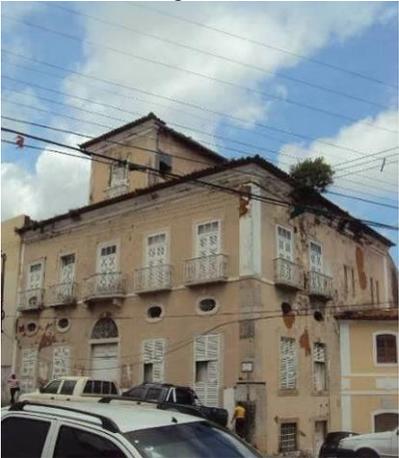
Nº	REF.	ENDEREÇO/ FOTO	OBSERVAÇÃO		PLANTA DE COBERTURA
01	218	<p>Rua do Egito, 106,Q 07</p>

<p>PLANTA DE COBERTURA</p>
<p><b>PRESERVAÇÃO</b></p> <p><input checked="" type="checkbox"/> Preservado  <input type="checkbox"/> Descaracterizado  <input type="checkbox"/> Descontextualizado</p>			<p><b>CONSERVAÇÃO</b></p> <p><input type="checkbox"/> Bom  <input type="checkbox"/> Regular  <input type="checkbox"/> Ruim  <input type="checkbox"/> Ruínas  <input checked="" type="checkbox"/> Em obras</p>

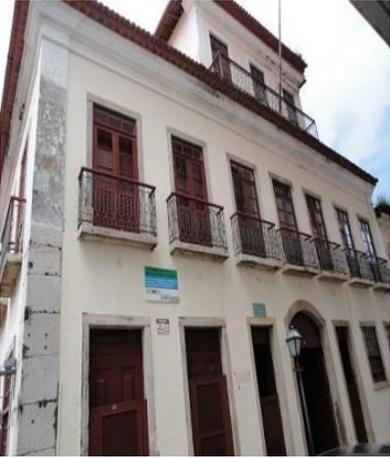
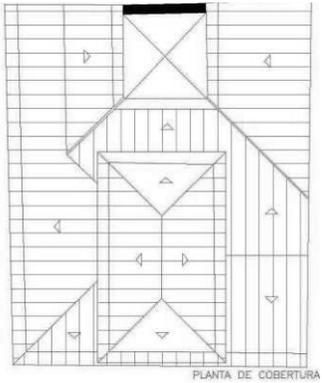
Nº	REF.	ENDEREÇO/ FOTO	OBSERVAÇÃO		PLANTA DE COBERTURA
02	375	<p>Rua de Nazaré, 218</p>

<p>PLANTA DE COBERTURA</p>
			<p><b>PRESERVAÇÃO</b></p> <p><input checked="" type="checkbox"/> Preservado  <input type="checkbox"/> Descaracterizado  <input type="checkbox"/> Descontextualizado</p>	<p><b>CONSERVAÇÃO</b></p> <p><input checked="" type="checkbox"/> Bom  <input type="checkbox"/> Regular  <input type="checkbox"/> Ruim  <input type="checkbox"/> Ruínas  <input type="checkbox"/> Em obras</p>

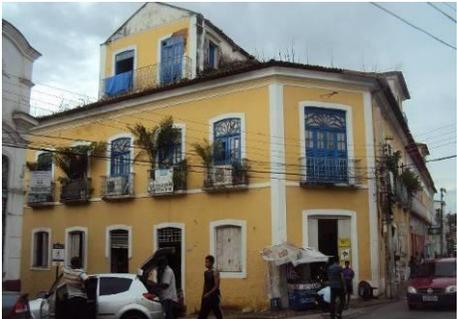
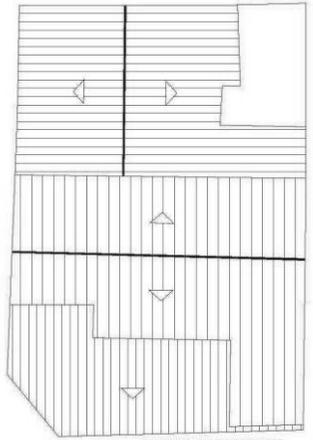
03	460	<p>Rua da Paz, N°107, Q 74</p>

<p>PLANTA DE COBERTURA</p>
			<p><b>PRESERVAÇÃO</b></p> <p><input type="checkbox"/> Preservado  <input checked="" type="checkbox"/> Descaracterizado  <input type="checkbox"/> Descontextualizado</p>	<p><b>CONSERVAÇÃO</b></p> <p><input type="checkbox"/> Bom  <input checked="" type="checkbox"/> Regular  <input type="checkbox"/> Ruim  <input type="checkbox"/> Ruínas  <input type="checkbox"/> Em obras</p>

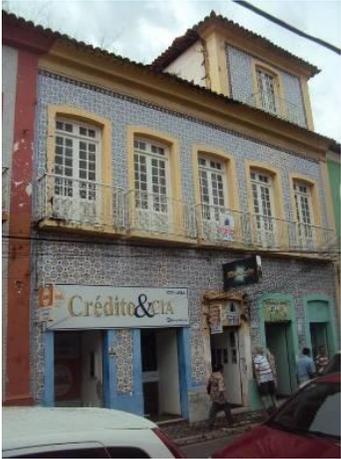
Nº	REF.	ENDEREÇO/ FOTO	OBSERVAÇÃO		PLANTA DE COBERTURA
04	461	<p>Rua da Paz,Nº133,Q 74</p>

<p><b>PRESERVAÇÃO</b></p> <p><input type="checkbox"/> Preservado</p> <p><input checked="" type="checkbox"/> Descaracterizado</p> <p><input type="checkbox"/> Descontextualizado</p>	<p><b>CONSERVAÇÃO</b></p> <p><input type="checkbox"/> Bom</p> <p><input checked="" type="checkbox"/> Regular</p> <p><input type="checkbox"/> Ruim</p> <p><input type="checkbox"/> Ruínas</p> <p><input type="checkbox"/> Em obras</p>

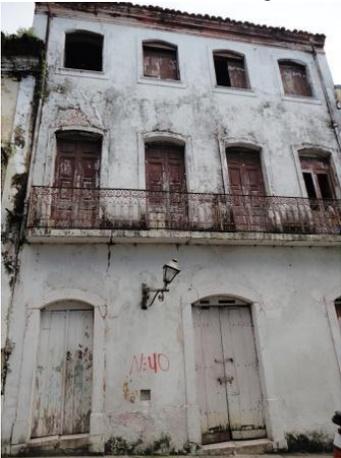
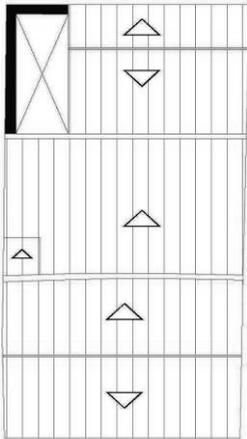
N°	REF.	ENDEREÇO/ FOTO	OBSERVAÇÃO		PLANTA DE COBERTURA
01	77	<p>Rua 14 de Julho, 40, Q 107</p>

<p>PLANTA DE COBERTURA</p>
			<p><b>PRESERVAÇÃO</b></p> <p><input checked="" type="checkbox"/> Preservado</p> <p><input type="checkbox"/> Descaracterizado</p> <p><input type="checkbox"/> Descontextualizado</p>	<p><b>CONSERVAÇÃO</b></p> <p><input type="checkbox"/> Bom</p> <p><input type="checkbox"/> Regular</p> <p><input checked="" type="checkbox"/> Ruim</p> <p><input type="checkbox"/> Ruínas</p> <p><input type="checkbox"/> Em obras</p>

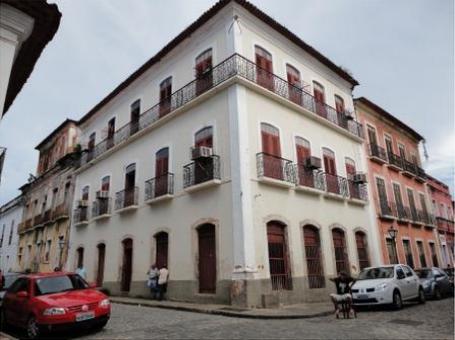
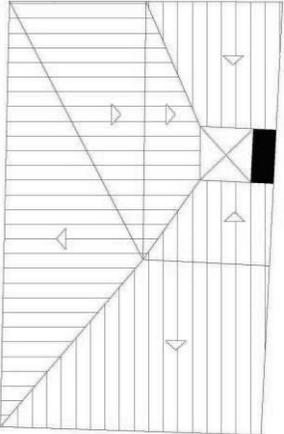
Nº	REF.	ENDEREÇO/ FOTO	OBSERVAÇÃO		PLANTA DE COBERTURA
02	79	<p>Rua 14 de Julho,88, Q 109</p>

<p>PLANTA DE COBERTURA</p>
<p><b>PRESERVAÇÃO</b></p> <p><input checked="" type="checkbox"/> Preservado</p> <p><input type="checkbox"/> Descaracterizado</p> <p><input type="checkbox"/> Descontextualizado</p>	<p><b>CONSERVAÇÃO</b></p> <p><input checked="" type="checkbox"/> Bom</p> <p><input type="checkbox"/> Regular</p> <p><input type="checkbox"/> Ruim</p> <p><input type="checkbox"/> Ruínas</p> <p><input type="checkbox"/> Em obras</p>

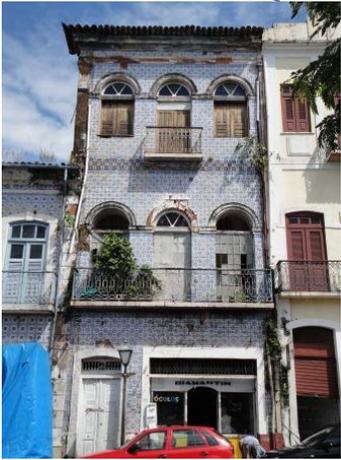
03	101	<p>Rua Afonso Pena, 28, Q110</p>

<p>PLANTA DE COBERTURA</p>
<p><b>PRESERVAÇÃO</b></p> <p><input checked="" type="checkbox"/> Preservado</p> <p><input type="checkbox"/> Descaracterizado</p> <p><input type="checkbox"/> Descontextualizado</p>	<p><b>CONSERVAÇÃO</b></p> <p><input type="checkbox"/> Bom</p> <p><input checked="" type="checkbox"/> Regular</p> <p><input type="checkbox"/> Ruim</p> <p><input type="checkbox"/> Ruínas</p> <p><input type="checkbox"/> Em obras</p>

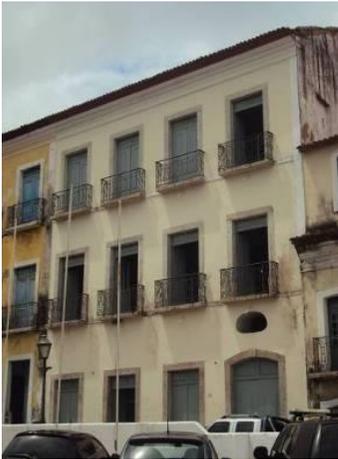
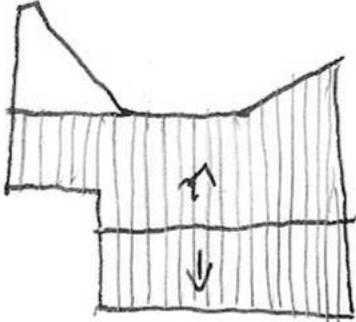
05	197	<p>Rua Direita, N°128, Q 135</p>

<p><b>PRESERVAÇÃO</b></p> <p><input checked="" type="checkbox"/> Preservado</p> <p><input type="checkbox"/> Descaracterizado</p> <p><input type="checkbox"/> Descontextualizado</p>			<p><b>CONSERVAÇÃO</b></p> <p><input checked="" type="checkbox"/> Bom</p> <p><input type="checkbox"/> Regular</p> <p><input type="checkbox"/> Ruim</p> <p><input type="checkbox"/> Ruínas</p> <p><input type="checkbox"/> Em obras</p>	<p><b>CONSERVAÇÃO</b></p> <p><input checked="" type="checkbox"/> Bom</p> <p><input type="checkbox"/> Regular</p> <p><input type="checkbox"/> Ruim</p> <p><input type="checkbox"/> Ruínas</p> <p><input type="checkbox"/> Em obras</p>

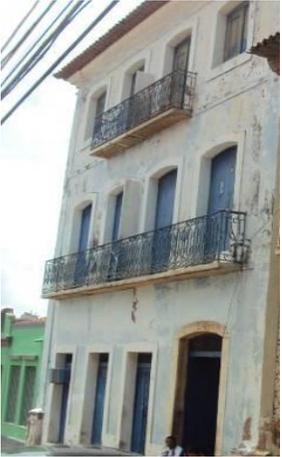
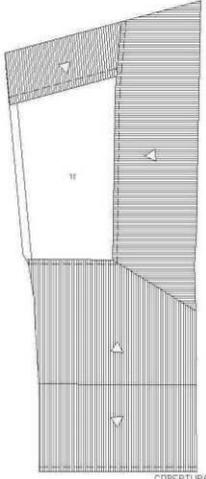
07	157	<p>Rua das Barrocas, 94,Q 32</p>

<p style="text-align: right; font-size: small;">COBERTURA</p>
<p><b>PRESERVAÇÃO</b></p> <p><input checked="" type="checkbox"/> Preservado</p> <p><input type="checkbox"/> Descaracterizado</p> <p><input type="checkbox"/> Descontextualizado</p>			<p><b>CONSERVAÇÃO</b></p> <p><input type="checkbox"/> Bom</p> <p><input checked="" type="checkbox"/> Regular</p> <p><input type="checkbox"/> Ruim</p> <p><input type="checkbox"/> Ruínas</p> <p><input type="checkbox"/> Em obras</p>

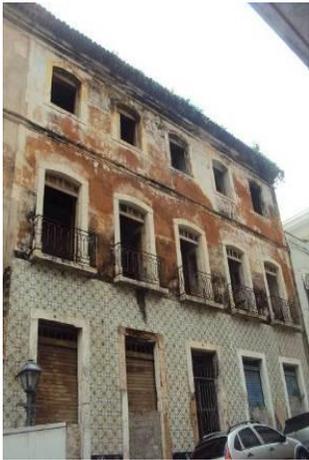
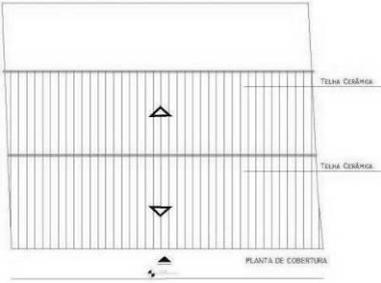
Nº	REF.	ENDEREÇO/ FOTO	OBSERVAÇÃO		PLANTA DE COBERTURA
08	237	<p>Rua da Estrela, 64,Q 57</p>

<p><b>PRESERVAÇÃO</b></p> <p><input checked="" type="checkbox"/> Preservado</p> <p><input type="checkbox"/> Descaracterizado</p> <p><input type="checkbox"/> Descontextualizado</p>	<p><b>CONSERVAÇÃO</b></p> <p><input type="checkbox"/> Bom</p> <p><input type="checkbox"/> Regular</p> <p><input checked="" type="checkbox"/> Ruim</p> <p><input type="checkbox"/> Ruínas</p> <p><input type="checkbox"/> Em obras</p>

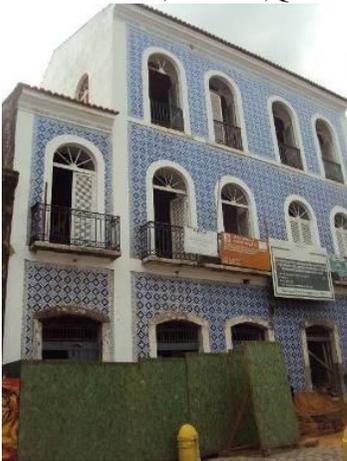
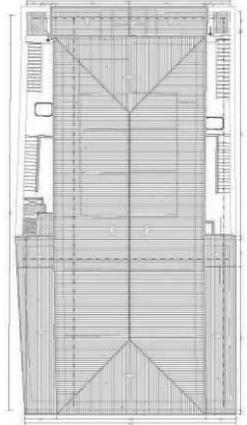
09	246	<p>Rua da Estrela, 321/329,Q 106</p>

<p><b>PRESERVAÇÃO</b></p> <p><input checked="" type="checkbox"/> Preservado</p> <p><input type="checkbox"/> Descaracterizado</p> <p><input type="checkbox"/> Descontextualizado</p>	<p><b>CONSERVAÇÃO</b></p> <p><input type="checkbox"/> Bom</p> <p><input type="checkbox"/> Regular</p> <p><input type="checkbox"/> Ruim</p> <p><input type="checkbox"/> Ruínas</p> <p><input checked="" type="checkbox"/> Em obras</p>

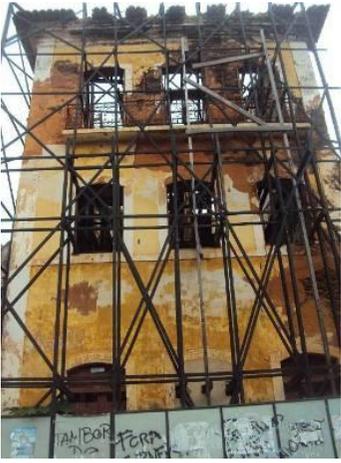
Nº	REF.	ENDEREÇO/ FOTO	OBSERVAÇÃO		PLANTA DE COBERTURA
10	274	<p>Rua do Giz (28 de Julho), N°87, Q 65</p>

<p><b>PRESERVAÇÃO</b></p> <p><input checked="" type="checkbox"/> Preservado</p> <p><input type="checkbox"/> Descaracterizado</p> <p><input type="checkbox"/> Descontextualizado</p>	<p><b>CONSERVAÇÃO</b></p> <p><input type="checkbox"/> Bom</p> <p><input type="checkbox"/> Regular</p> <p><input type="checkbox"/> Ruim</p> <p><input checked="" type="checkbox"/> Ruínas</p> <p><input type="checkbox"/> Em obras</p>

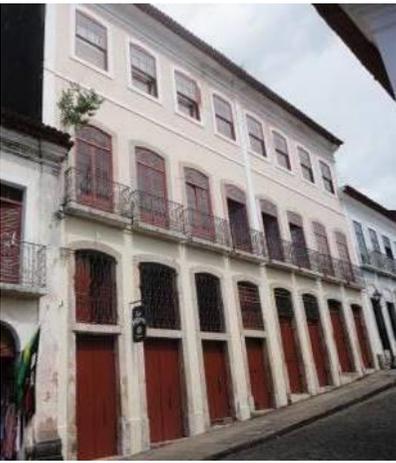
11	276	<p>Rua do Giz (28 de Julho), 117,Q 65</p>

<p data-bbox="1758 1316 1881 1332">PLANTA DE COBERTURA</p>
			<p><b>PRESERVAÇÃO</b></p> <p><input checked="" type="checkbox"/> Preservado</p> <p><input type="checkbox"/> Descaracterizado</p> <p><input type="checkbox"/> Descontextualizado</p>	<p><b>CONSERVAÇÃO</b></p> <p><input checked="" type="checkbox"/> Bom</p> <p><input type="checkbox"/> Regular</p> <p><input type="checkbox"/> Ruim</p> <p><input type="checkbox"/> Ruínas</p> <p><input type="checkbox"/> Em obras</p>

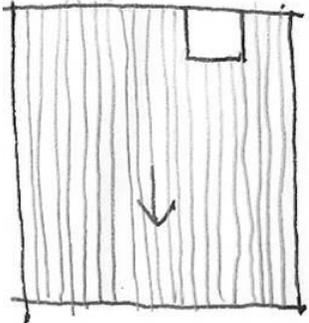
Nº	REF.	ENDEREÇO/ FOTO	OBSERVAÇÃO		PLANTA DE COBERTURA
34	496	<p>Largo do Ribeirão, Nº 42, Q 32</p>

<p><b>PRESERVAÇÃO</b></p> <p><input checked="" type="checkbox"/> Preservado</p> <p><input type="checkbox"/> Descaracterizado</p> <p><input type="checkbox"/> Descontextualizado</p>	<p><b>CONSERVAÇÃO</b></p> <p><input type="checkbox"/> Bom</p> <p><input type="checkbox"/> Regular</p> <p><input checked="" type="checkbox"/> Ruim</p> <p><input type="checkbox"/> Ruínas</p> <p><input type="checkbox"/> Em obras</p>

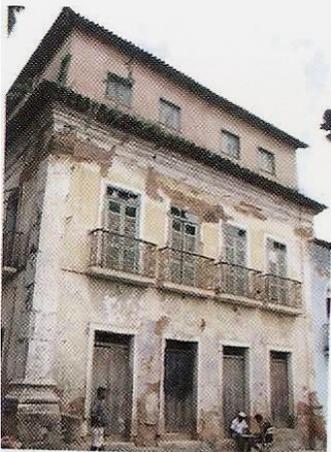
35	516	<p>Rua da Saúde, Nº 94, Q 140</p>

<p><b>PRESERVAÇÃO</b></p> <p><input checked="" type="checkbox"/> Preservado</p> <p><input type="checkbox"/> Descaracterizado</p> <p><input type="checkbox"/> Descontextualizado</p>	<p><b>CONSERVAÇÃO</b></p> <p><input type="checkbox"/> Bom</p> <p><input type="checkbox"/> Regular</p> <p><input checked="" type="checkbox"/> Ruim</p> <p><input type="checkbox"/> Ruínas</p> <p><input type="checkbox"/> Em obras</p>

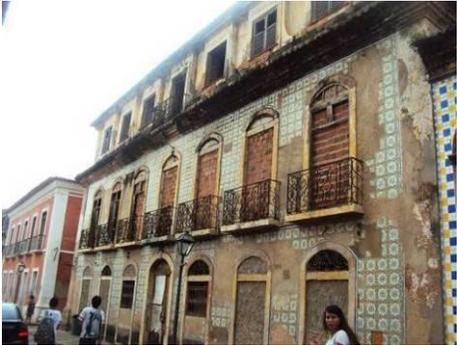
37	295	<p>Rua do Giz, 445,Q 138</p>

<p data-bbox="1803 1316 1892 1324">PLANTA DE COBERTURA</p>
			<p><b>PRESERVAÇÃO</b></p> <p><input type="checkbox"/> Preservado</p> <p><input checked="" type="checkbox"/> Descaracterizado</p> <p><input type="checkbox"/> Descontextualizado</p>	<p><b>CONSERVAÇÃO</b></p> <p><input type="checkbox"/> Bom</p> <p><input type="checkbox"/> Regular</p> <p><input type="checkbox"/> Ruim</p> <p><input checked="" type="checkbox"/> Ruínas</p> <p><input type="checkbox"/> Em obras</p>

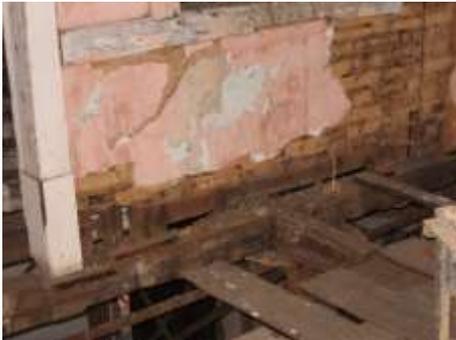
<p>Fonte: IPHAN/3ª SR</p>	<p>Piso tabuado danificado</p>

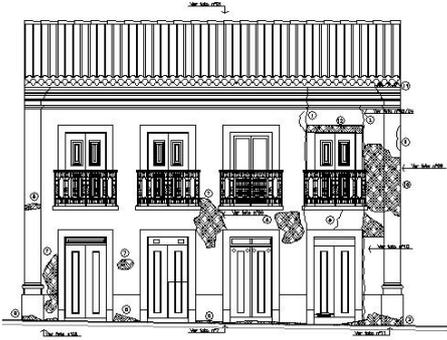
<p>Fonte: IPHAN/3ª SR</p>	<p>Mapeamento de lesões na fachada</p>

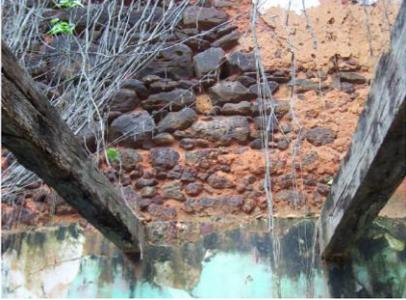
<p><b>05. PAREDES ESTRUTURAIS</b>  <b>05.1 Pavimento Térreo</b></p> <p>01. <input checked="" type="checkbox"/> Pedra e cal  02. <input type="checkbox"/> Taipa de pilão  03. <input type="checkbox"/> Adobe  04. <input type="checkbox"/> Tijolo  05. <input type="checkbox"/> Outras</p>	<p><b>06. PAREDES DIVISÓRIAS</b>  <b>06.1 Pavimento Térreo</b></p> <p>01. <input checked="" type="checkbox"/> Taipa de mão  02. <input type="checkbox"/> Tabique  03. <input type="checkbox"/> Tijolo  04. <input type="checkbox"/> Outros</p>
<p><b>Observações:</b></p>	<p><b>Observações:</b></p>
<p>Detalhe de lesões em alvenaria de pedra e cal</p>

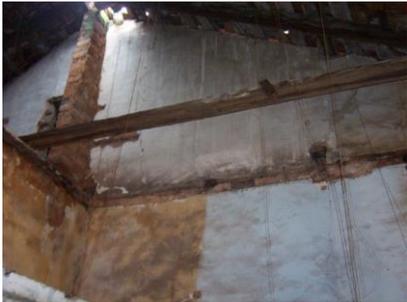
Vista da parede o telhado com diversas goteiras e telhas quebrada

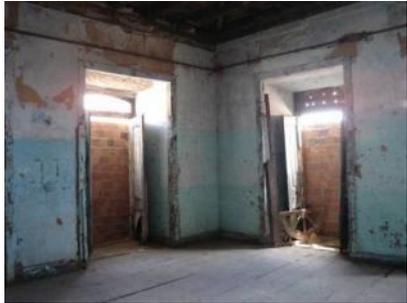
<p><b>Observações:</b></p>	<p><b>Observações:</b> Sob o piso cimentado e o ladrilho hidráulico existe um piso em pedra de cantaria (lloz) em quase todos os ambientes.</p>
<p><b>04.2 Primeiro Pavimento</b></p> <p>1. <input checked="" type="checkbox"/> Tabuado          2. <input type="checkbox"/> Taco          3. <input type="checkbox"/> Parquet          4. <input type="checkbox"/> Lajeado          5. <input type="checkbox"/> Cerâmica          6. <input checked="" type="checkbox"/> Outros</p>	<p><b>04.3 Segundo Pavimento</b></p> <p>1. <input checked="" type="checkbox"/> Tabuado          2. <input type="checkbox"/> Taco          3. <input type="checkbox"/> Parquet          4. <input type="checkbox"/> Lajeado          5. <input type="checkbox"/> Cerâmica          6. <input checked="" type="checkbox"/> Outros</p>
<p><b>Observações:</b> Metade dos ambientes apresenta apenas os barrotes sem tabuado.</p>	<p><b>Observações:</b> Maior parte dos ambientes apresenta apenas barrotes sem tabuado.</p>

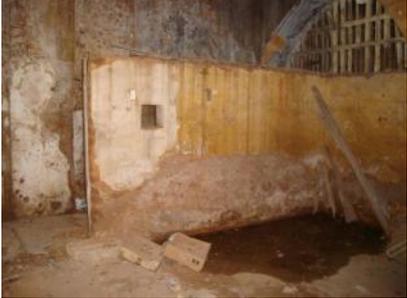
<p>Parede de tijolo à meia altura</p>

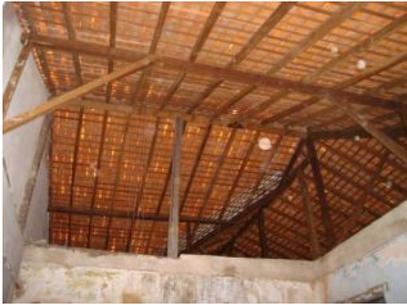
<p>Pontaletes e escoras da cobertura</p>

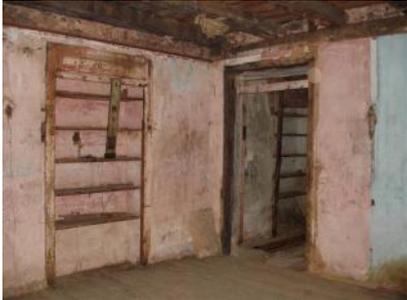
<p>Madeiras atacadas por cupins</p>

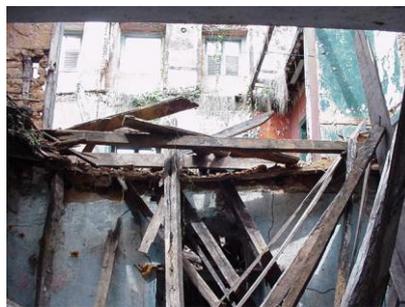
Piso de madeira desmoronado

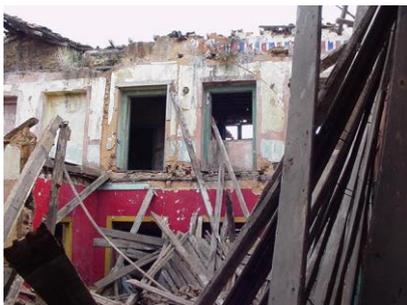
Telhado quase completamente destruído

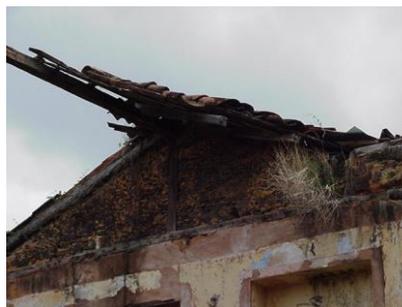
Telhado quase completamente destruído.

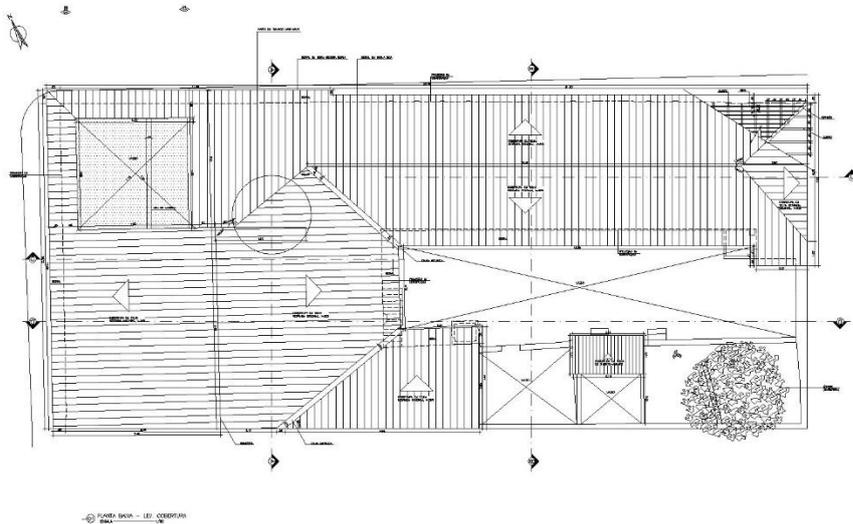
PLANTA DE COBERTURA - LEV. COBERTURA

<p><b>Observações:</b> Escada interna centralizada de madeira.</p>	<p><b>Observações:</b> Cobertura original de quatro águas, alterada (intervenção indevida) para seis águas.</p>
<p><b>08.1 COROAMENTO</b></p> <p>01. <input type="checkbox"/> Não tem 02. <input type="checkbox"/> Destruição total 03. <input type="checkbox"/> Platibanda 04. <input type="checkbox"/> Frontão 05. <input checked="" type="checkbox"/> Cimalha 06. <input type="checkbox"/> Cachorros 07. <input checked="" type="checkbox"/> Beira-seveira 08. <input type="checkbox"/> Laje em beiral 09. <input type="checkbox"/> Guarda-pó 10. <input type="checkbox"/> Beiral simples 11. <input type="checkbox"/> Outros</p>	<p><b>08.2 MATERIAL DO COROAMENTO</b></p> <p>01. <input type="checkbox"/> Argamassa 02. <input type="checkbox"/> Cantaria 03. <input type="checkbox"/> Azulejo antigo 04. <input type="checkbox"/> Azulejo novo 05. <input type="checkbox"/> Madeira 06. <input type="checkbox"/> Metal 07. <input checked="" type="checkbox"/> Telha de barro 08. <input type="checkbox"/> Outros</p>

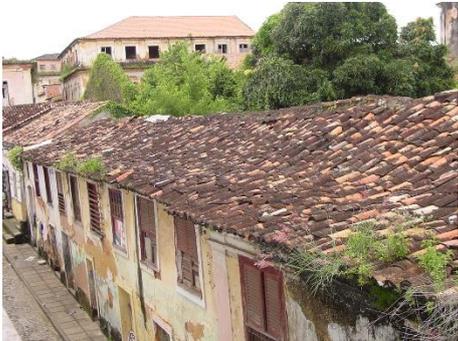
<p>Fonte: Arquivo IPHAN/3ª SR</p>	<p>Cobertura com vegetação de pequeno porte</p>

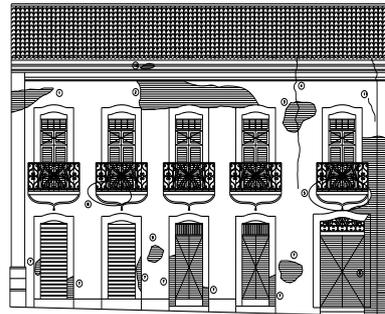
### Fachada da edificação com as lesões

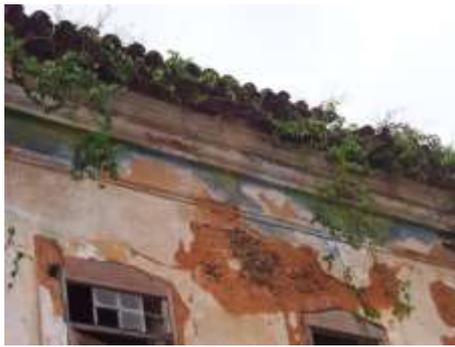
Detalhe da fachada deteriorada

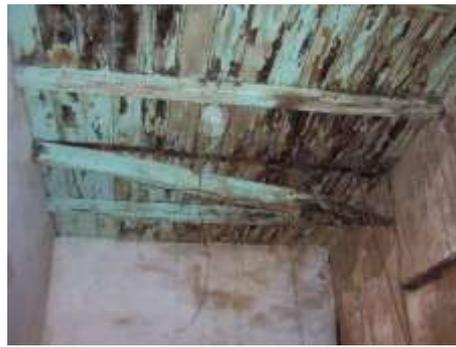
Barrotes e forro danificado por cupins

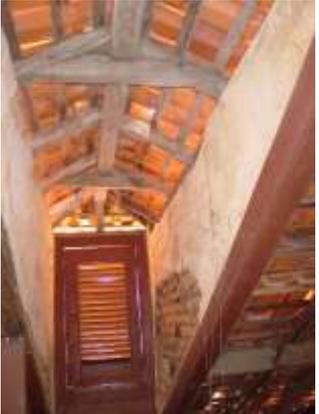
<p>IPHAN/3ª SR</p>	<p>Detalhe interno da janela da água furçada</p>

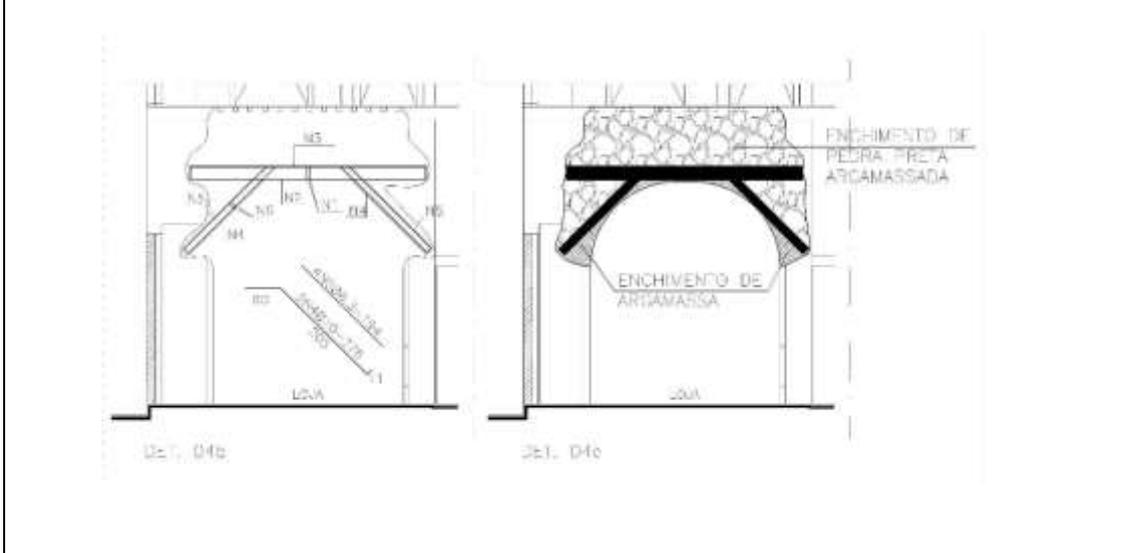
**DETALHE** - Recuperação, com vigas de concreto, do arco desmoronado,

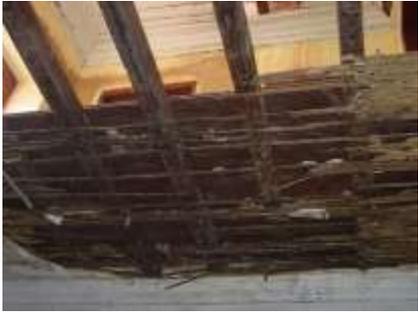
<p>Fonte: IPHAN/3ª SR</p>	<p>Detalhe do piso - barrotes e assoalho danificados por cupins</p>

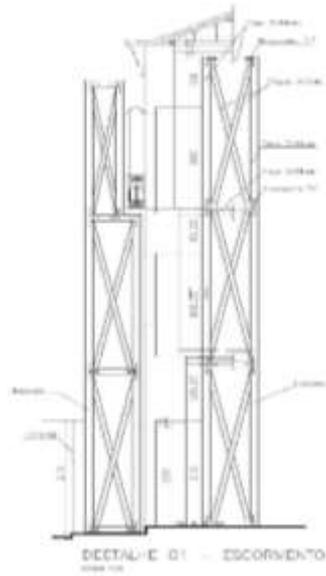
Detalhe do escoramento da fachada

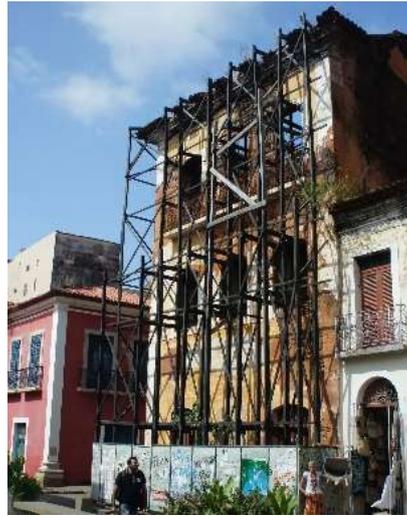
Fachada escorada em 2010
