**Estudo de durabilidade: Os efeitos dos sais de
degelos em obras de arte.**

Dissertação apresentada à Universidade de Aveiro para cumprimento dos requisitos necessários à obtenção do grau de Mestre em Engenharia Civil, realizada sob a orientação científica do Doutor Miguel Morais, Professor Auxiliar e do Doutor Humberto Varum, professor associado com agregação do Departamento de Engenharia Civil da Universidade de Aveiro.

Tomando por base um caso de estudo de vinte obras de arte de uma autoestrada, no presente trabalho é sistematizada a metodologia seguida na elaboração do estudo do estado atual dessas estruturas, com o intuito de analisar as suas condições de durabilidade e de averiguar as causas das anomalias observadas. Em resultado do trabalho desenvolvido constata-se existirem evidências suficientes para afirmar que as anomalias relacionadas com processos de corrosão das armaduras terão sido desencadeadas por escorrências de água com sais de degelo.

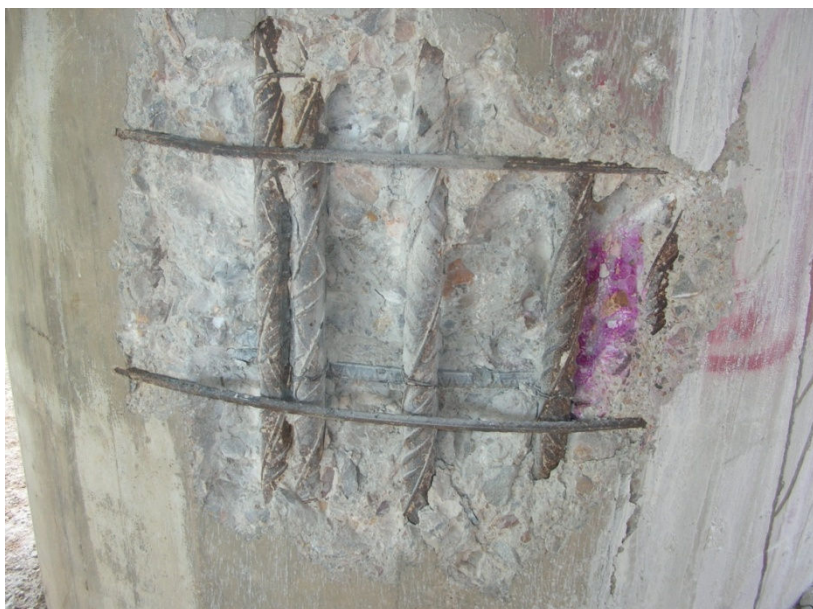
Figura 1 pode-se observar um caso exemplificativo de corrosão por carbonatação do betão de recobrimento.

Figura 1: Início dos processos de corrosão das armaduras por carbonatação do betão de recobrimento.

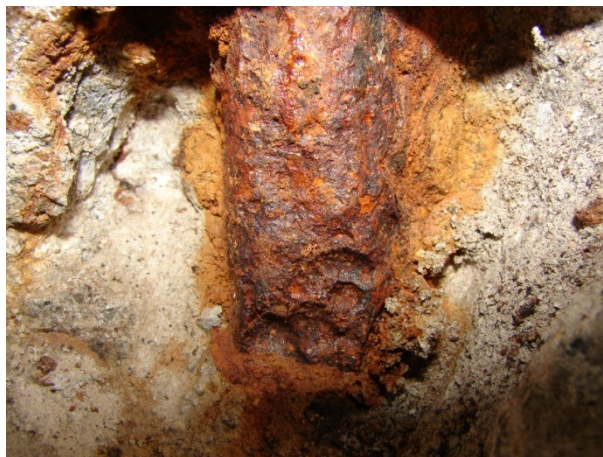
Figura 2: Picaduras na armadura por ataque de íões cloreto.

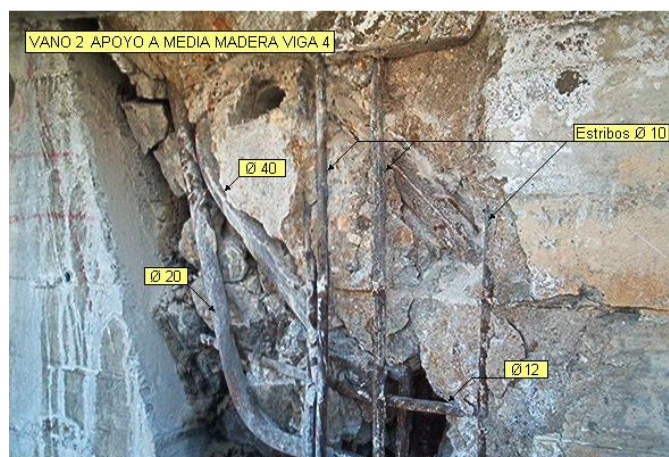
Para a medição do diâmetro nominal e/ou residual das armaduras deve-se utilizar uma craveira ou paquímetro com pelo menos 0.1 mm de exatidão. Na Figura 44 mostra-se uma vista de uma janela de inspeção realizada para determinar a configuração das armaduras num cachorro e medir a perda de secção nominal das mesmas.

Figura 44: Vista de uma janela de inspeção realizada para determinar a configuração das armaduras e a sua secção residual.

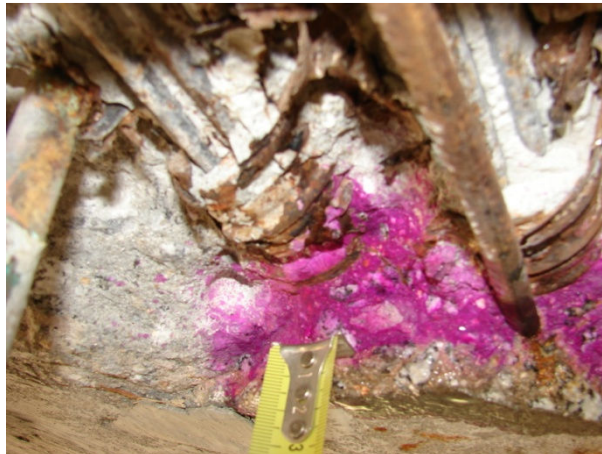
profundidade deve-se previamente aplicar uma solução de fenolftaleína³ sobre o betão deixado à vista após a abertura da janela de inspeção. Caso o betão não se encontre carbonatado, apresentará um pH superior a 9 (básico), pelo que em contacto com a solução de fenolftaleína apresentará uma coloração violeta. Caso o betão esteja carbonatado, perante a fenolftaleína não ocorre qualquer alteração da sua cor (veja-se a Figura 47).

Esta fase, além de permitir estabelecer a redução nas condições de segurança nominal da estrutura, através da determinação dos diâmetros residuais nas armaduras, pode também servir para realizar um diagnóstico preliminar sobre a origem dos processos de corrosão. Efetivamente, em casos como o da Figura 47, em que se observa a corrosão das armaduras sem que a profundidade de betão carbonatado tenha alcançado a posição das armaduras, poderá concluir-se que a origem mais provável das anomalias derive da presença de agentes agressivos, tais como iões cloreto existentes na massa de betão desde a fase de execução ou depositados desde o exterior.

Figura 47: Medida in situ da profundidade de betão carbonatado numa janela de inspeção realizada na estrutura sita no p.k. 32 + 090 sentido A.

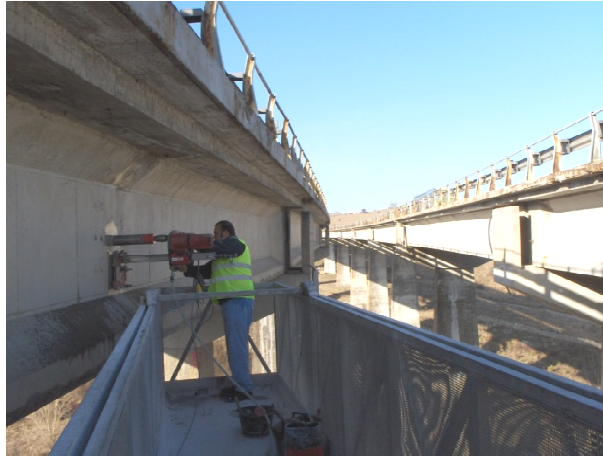
Para a realização de ensaios em laboratório é necessário previamente proceder-se à extração de carotes (ensaio destrutivo) em diversos elementos constituintes da estrutura em estudo. A localização dos pontos de extração de carotes deve estar relacionada com os pontos de abertura de janelas de inspeção, de forma a permitir estabelecer-se uma relação entre o aspeto exterior do elemento, o estado das armaduras e as propriedades do betão. A Figura 51 pretende ilustrar o processo de extração de carotes num viaduto.

Figura 51: Extração de carotes no viaduto localizado no p.k. 19 + 090.

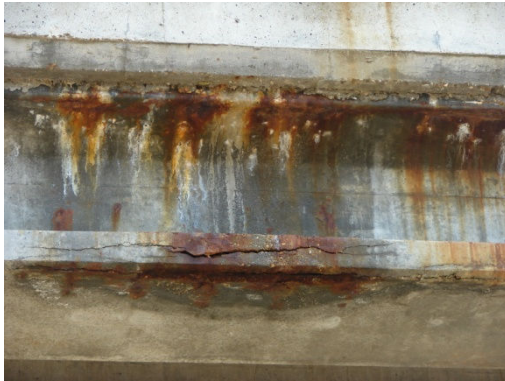
Nas vigas extremas, de menor cota do tabuleiro, observaram-se zonas de destacamento de betão, coincidentes com zonas de escorrências de água proveniente do tabuleiro. Nestas zonas procedeu-se à abertura de janelas de inspeção para verificar o estado da armadura, tendo-se também realizado ensaios de carbonatação, através da aplicação de uma dissolução de fenolftaleína na face recém-picada do betão.

Na Figura 52 e na Figura 53 é visível uma zona afetada com escorrências de água numa viga extrema, bem como os resultados da abertura da janela de inspeção.

Figura 52: Escorrências de água e o estado do banzo inferior da viga (face exterior)

Como se pode observar as armaduras passivas da viga apresentam corrosão intensa e perda de secção nominal, existindo também dois cabos de pré-esforço com corrosão. O ensaio de carbonatação revelou que o betão se encontrava carbonatado até à posição das armaduras passivas, aparentemente devido à fissuração existente e ao destacamento do betão, e que a armadura ativa se apresentava numa zona de betão não carbonatada, não obstante apresentar corrosão. Este último aspeto, por sua vez, deu desde logo indícios em como os processos de corrosão poderiam não ter a sua origem na carbonatação do betão, conforme mais tarde se veio a confirmar.

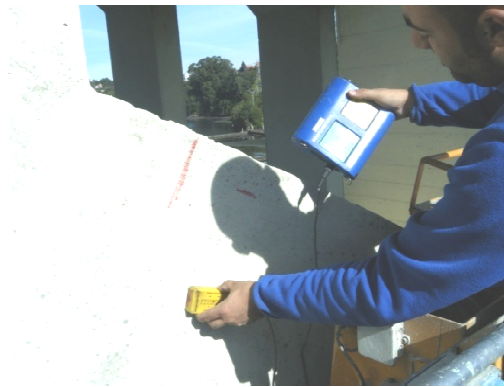
Figura 69: Detecção das armaduras, através da utilização de um pacómetro.

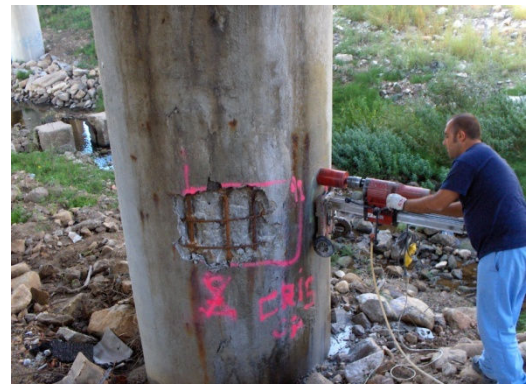
Figura 70: Extração de um carote num pilar.

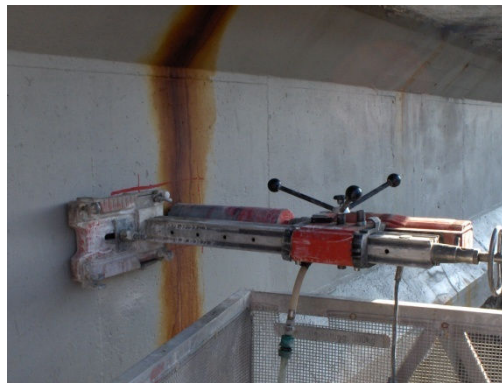
Figura 71: Extração de um carote numa viga.
