Departamento de Engenharia Civil

2013/2014

**PATOLOGIA EM FACHADAS  
AZULEJADAS EM AVEIRO**

Dissertação apresentada à Universidade de Aveiro para cumprimento dos requisitos necessários à obtenção do grau de Mestre em Engenharia Civil, realizada sob a orientação científica da Sr.<sup>a</sup> Prof.<sup>a</sup> Dr.<sup>a</sup> Eng.<sup>a</sup> Ana Luísa Pinheiro Lomelino Velosa, Professora Associada do Departamento de Engenharia Civil da Universidade de Aveiro.

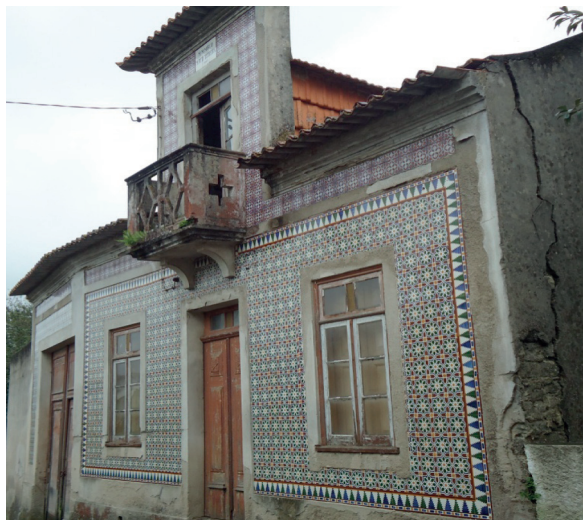
Outro exemplo é o da casa da Fig. 4 cuja fachada está tendendo ao colapso, mas o revestimento com azulejos colocados no ano de 1946, se mantém quase sem mostrar qualquer degradação.

Fig.4 – Edifício com fachada totalmente revestida com azulejos colocados no ano de 1946

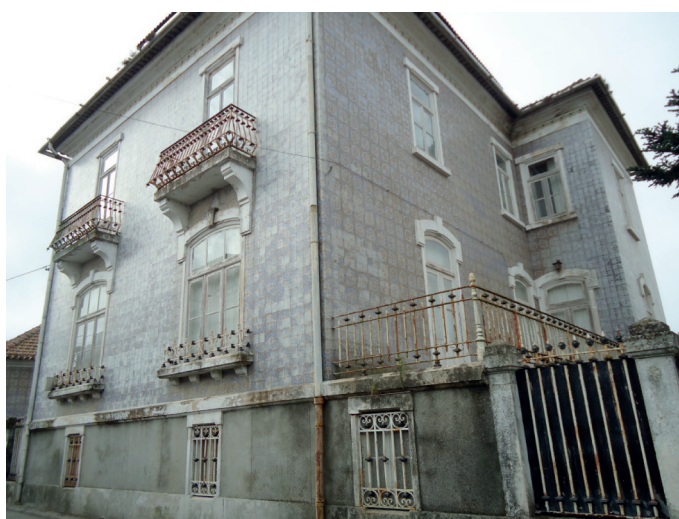
Veja-se a heterogeneidade da qualidade de cerâmicos, com o revestimento do edifício mostrado na Fig. 5, que se refere a uma colocação de azulejos quando da reabilitação da construção, nos anos 70 do século XX, que perderam na generalidade a cor inicial, conforme se pode comprovar nos azulejos de amostra retirados de uma embalagem original guardados na cave da habitação desde a época (Fig. 6) e a cor dos azulejos da casa da figura 7, colocados no século XIX.

Fig.5 – Edifício totalmente revestido com azulejo aplicado na década de 70 do século XX

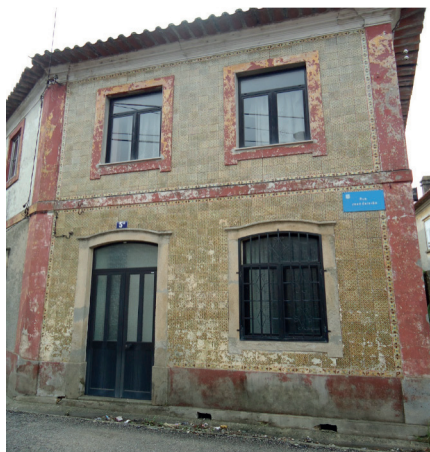
Fig.7 – Edifício com fachada revestida por azulejos aplicados em meados do século XIX. (Fachada completa, com degradação do vidrado, mas coloração mantida).

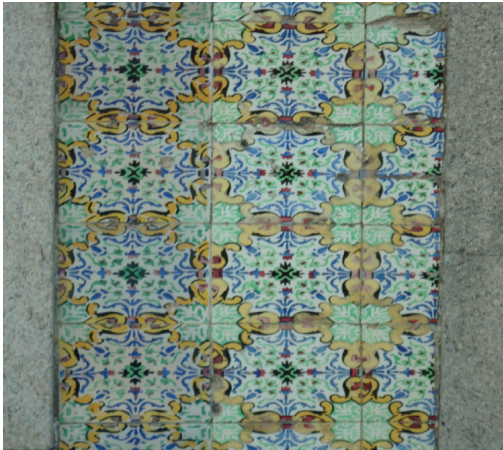
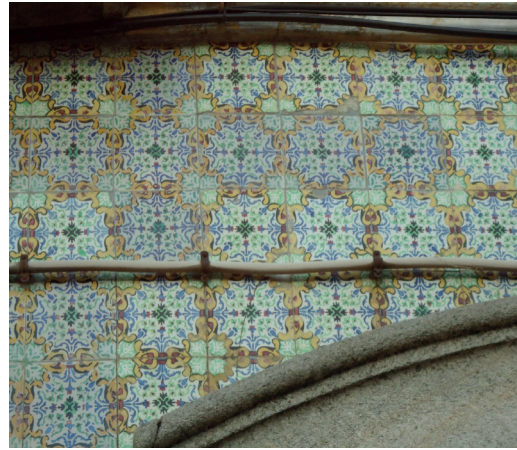
Vejamos o caso das Fig. 25 em que no restauro da fachada se fabricaram 44 réplicas mas, passados 20 anos notam-se anomalias, nomeadamente no que tange à cor da base que, ao lado dos originais parecem estar húmidos.

Fig. 25 – Os azulejos com coloração diferente são réplicas

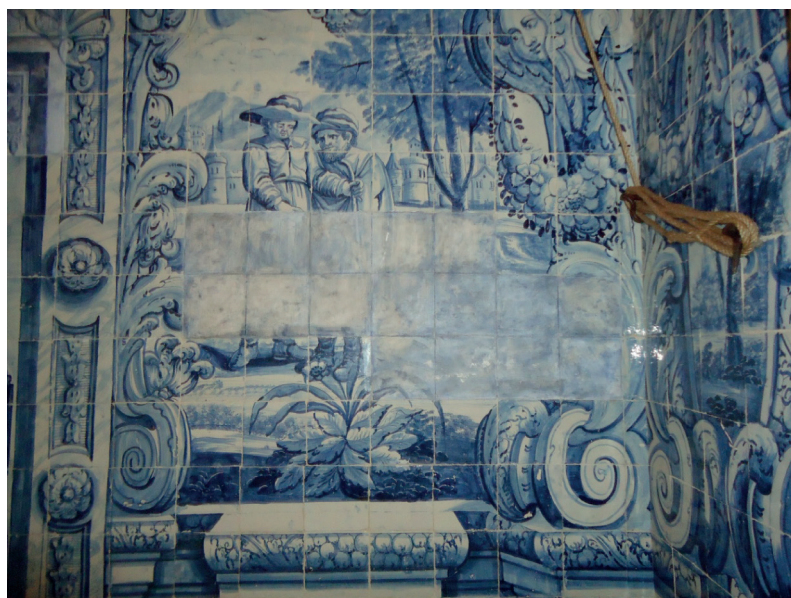
Mas em Aveiro há manifestações piores que a atrás citada, como a intervenção para restauro da igreja das Carmelitas no ano de 2003, que no caso das réplicas colocadas nos azulejos interiores, a qualidade não é de forma alguma condizente com o trabalho necessário, como facilmente se entenderá pela visualização da fig. 30.

Fig. 30 – Restauro com aplicação de réplicas nos azulejos interiores da igreja das Carmelitas – Aveiro

Nota: Depois de muitas investigações concluiu-se de indagação ao autor que *"Não é restauro! Trata-se da colmatação de lacuna em painel figurativo no qual é impossível determinar o desenho, apesar da perda ter ocorrido muito recentemente. Qualquer reconstituição falsearia a obra. O que estava determinado era efetuar o preenchimento por estucagem tonalizada como a que existia em pequenos apontamentos, o que se revelou pouco eficaz dada a dimensão da lacuna"*.

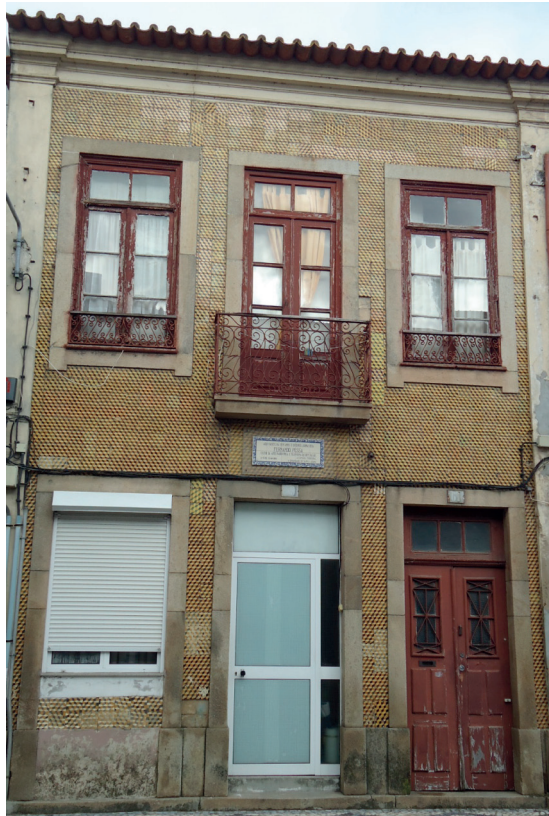
Outro exemplo é a casa onde nasceu o jornalista radiofónico Fernando Pessa, situada na Rua do Carmo nºs 59/61, em cuja fachada foram aplicadas réplicas por diversas vezes, aparentemente em épocas diferentes, uma vez que a coloração das mesmas é diferente entre si, como o mostrado na figura 31 e 32.

Figura 31 – Fachada principal da casa onde nasceu Fernando Pessa

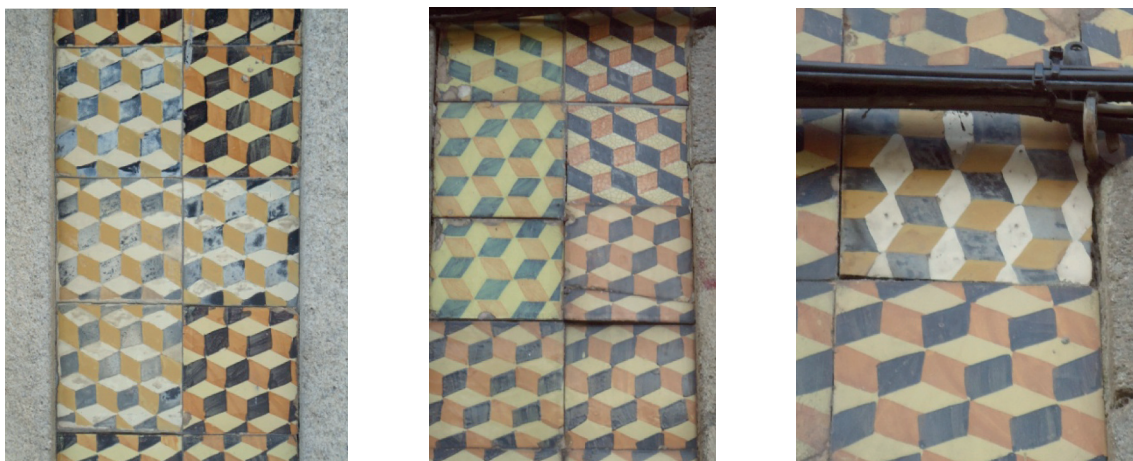
Figura 32 – Réplicas de colorações diferentes na mesma fachada

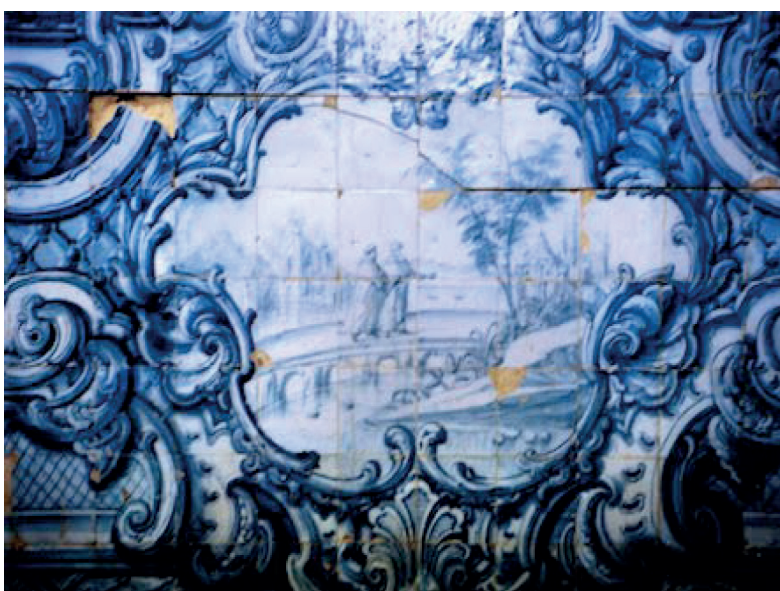
No exemplo do painel interior das Fig. 33 e 34, que se referem a um painel interior e que apenas se mostra como exemplo de restauro atendendo que estamos na abordagem da patologia dos revestimentos exteriores de fachadas, temos anomalias de perdas de vidro e de perda de fragmentos de peças, foi utilizada a técnica de “embutidos” (segundo alguns autores - *prótese ou enxerto; nenhum dos termos é suficientemente preciso mas é melhor do que embutidos. Embutido é uma técnica que em nada se assemelha a esta solução*” – texto do autor consultado) ou seja, da confeção e colocação de próteses ou fragmentos, ainda na fase de chacotado (1ª queima) e depois vidrado e pintado como se de um azulejo inteiro se tratasse.

Fig. 33 - Painel antes da intervenção

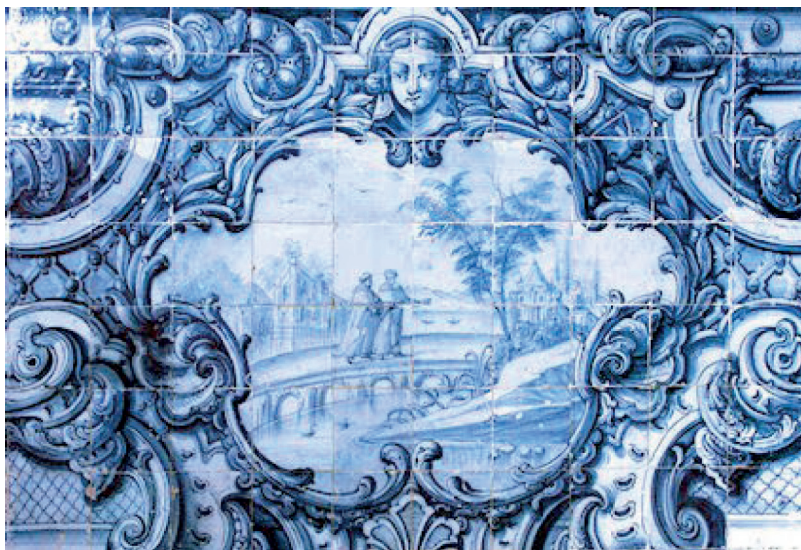
Fig. 34 – Painel depois da intervenção

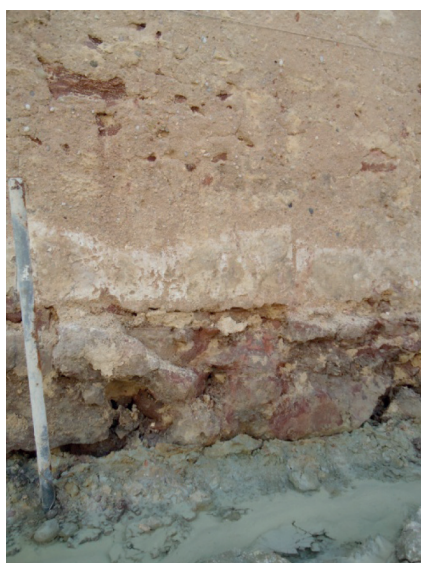
No entanto, nas edificações implantadas em cotas mais baixas, principalmente as mais próximas dos canais da ria de Aveiro, temos duas (ou mais) situações distintas pois, se há uma grande quantidade de construções com fundações indiretas por estacas de madeira, existe quase a mesma quantidade de edificações com fundações diretas quer de pedra de Eirol, quer de adobe, (informação conseguida dos próprios proprietários que as construíram) sobre o solo escavado para os alicerces, como se pode verificar nas fotos das fig. 39 e 40, das edificações situadas na Rua Antónia Rodrigues, nº 46/48 a primeira e nº 54 a segunda, fotos conseguidas pela demolição da edificação do nº 50/52 dessa rua.

Fig. 39- Pedra de Eirol assente diretamente na argila

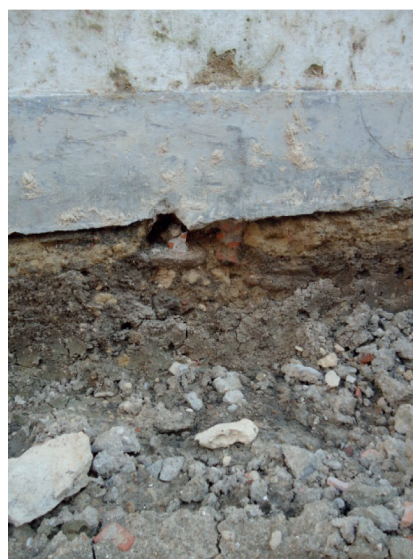
Fig.40 - Adobe assente diretamente na argila

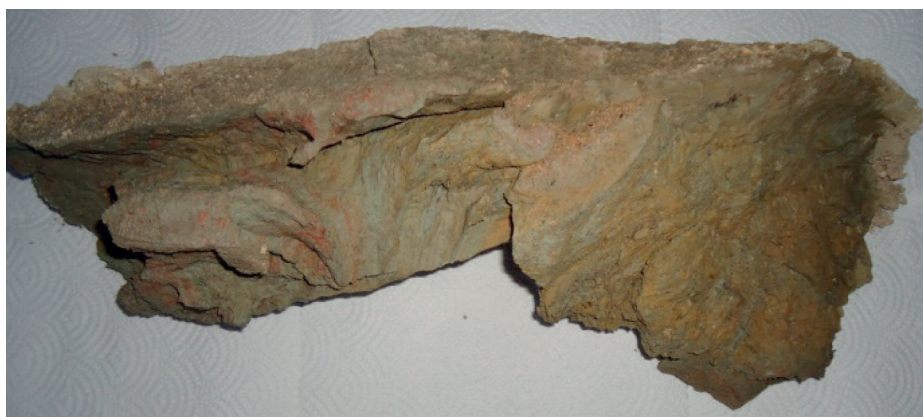
Poder-se-ia colocar a hipótese da grande compacidade das argilas sobreconsolidadas não permitir a existência de água nos seus interstícios (BENTA, 2007), mas no caso não é esse o solo que aflora na região ribeirinha e sim uma argila acinzentada – vide fig. 41 - que, permanentemente saturada se torna quase impermeável, não sendo portanto muito freável.

Fig. 41 – Argila acinzentada

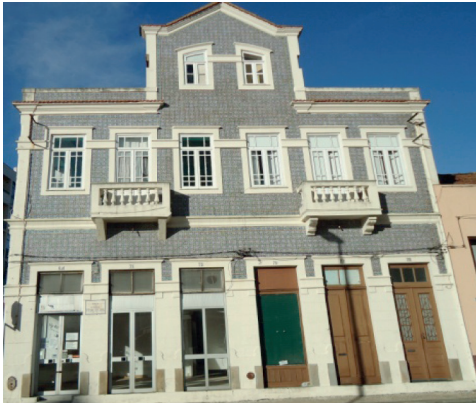
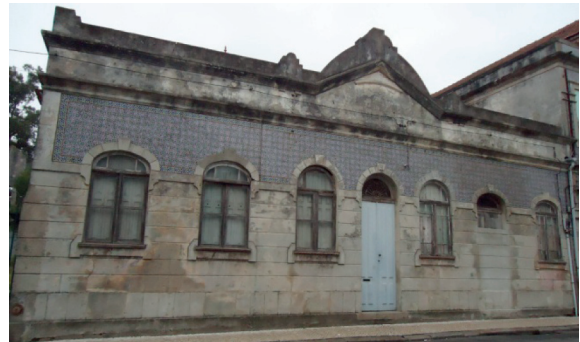
Ainda assim, podemos verificar que existem fachadas com revestimentos absolutamente intactos, seja no caso de muitos edifícios do início do século XX como a Igreja da Misericórdia – fig. 24, Assembleia Municipal – fig. 22, Casa de Santa Zita – fig. 23, como particulares devolutas como o caso da casa particular situada na Rua Almirante Cândido dos Reis, nº 69/79, que se estende de igual forma pelos nºs. 91/105 - Fig. 42 e obviamente edifícios muito mais recentes.

Fig. 42 - Casas na Rua Almirante Cândido dos Reis, nºs 91/105 devolutas, construídas nos anos 20 do século XX.

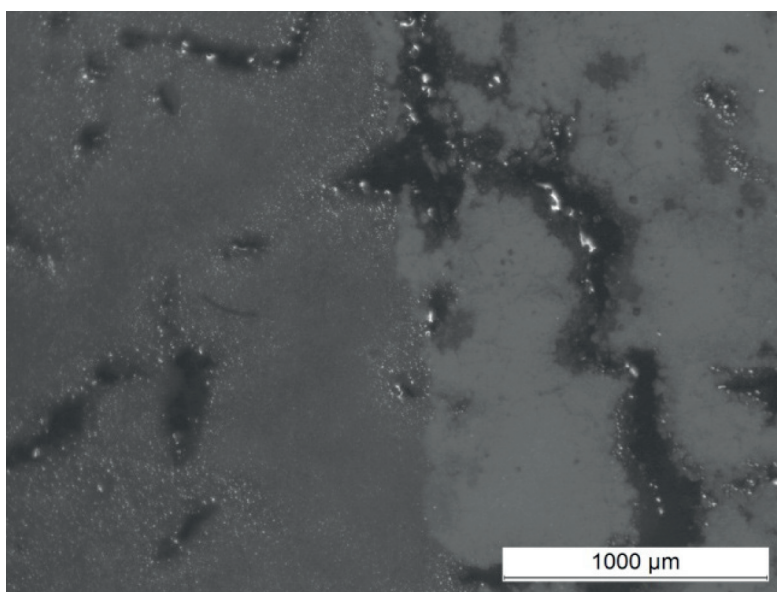
(O vidro é um material muito resistente a ácidos, com exceção do cítrico em algumas concentrações e o fluorídrico, mas já não é tão resistente a soluções básicas como por exemplo a soda cáustica ou hidróxido de sódio contido nos sabonetes, que podem provocar manchas difíceis ou impossíveis de remover dos azulejos e vidros das casas de banho, assim como o embasamento dos vidros constantemente sujeitos a lavagens nas máquinas de louça). Veja-se por exemplo as figuras 45 a 47, onde se mostra o resultado de um ensaio realizado fora dos ensaios de caracterização de componentes, apenas para comprovar que o vidro não é inatacável.

Fig. 46 - Microscopia da transição entre vidro íntegro e atacado

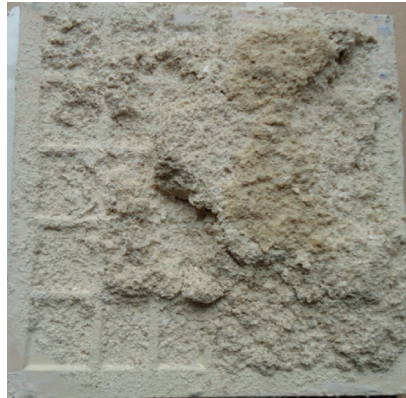
Fig. 75 - Pull-off (A - 100.10)

O azulejo da fig. 75 tinha aderência parcial, faltando-lhe pequenas partes que ainda assim se consideraram – ver fig. 77, enquanto o da fig. 76 tinha contato total.

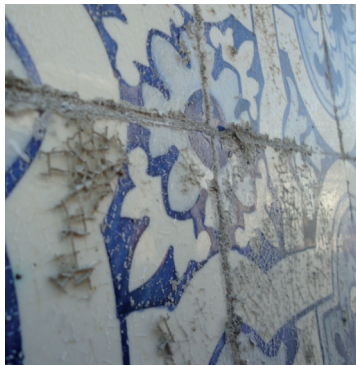
No decorrer do trabalho de campo o caso presente chamou particular atenção não só por apresentar eflorescências bens visíveis pela fissuração poligonal generalizada (craquelé) conforme mostrado na fig. 81, conseguii colher-se com uma folha de papel num azulejo contíguo, um espécime sólido, exatamente com a configuração que as fissuras como se mostra na fig. 82.

Fig. 81 - Eflorescências

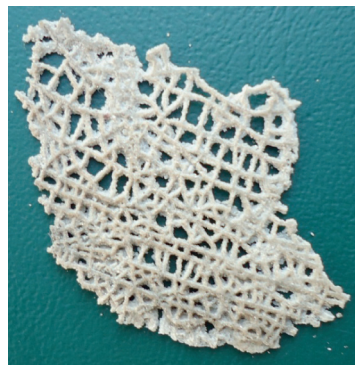
Fig. 82 - Sais eflorescidos e agregados

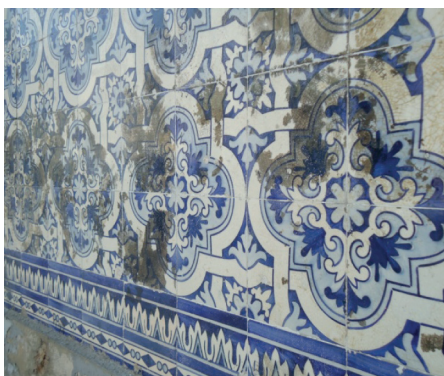
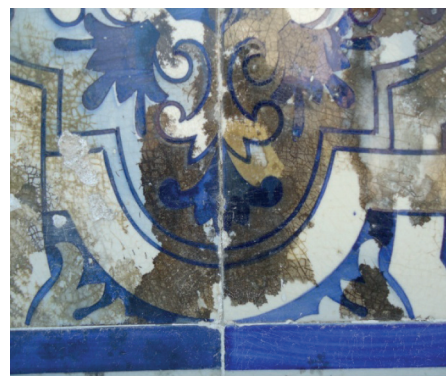
No entanto, contrariamente aos azulejos que manifestavam eflorescências, constatou-se a existência de muitos, craquelizados também, mas escurecidos sob o vidro, conforme mostrado na fig. 83.

Fig. 83 – Azulejos escurecidos

Se inicialmente se admitiu que tal manifestação poderia ser oriunda da oxidação de sais carreados no processo eflorescente que, por uma razão qualquer, por exemplo de uma aumento grande e súbito da temperatura, tivesse paralisado o que, segundo os elementos climatéricos existentes, não aconteceu na região.

Pesquisou-se o que foi possível e da literatura consultada, tendo chamado particular atenção a similaridade da constatação com a fig. 10 do Relatório LNEC 303/2011, legendada como “*provável colonização biológica*”.

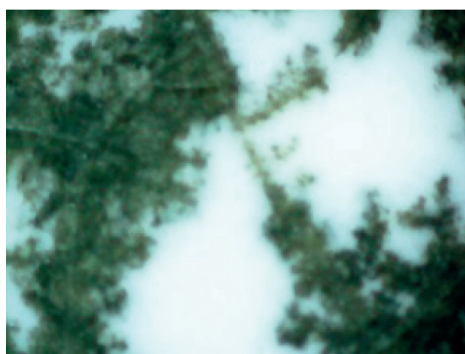
Fig. 84 - Parte mais escura (20X)

Conforme fotos mostradas nas figuras 84 a 85, em laboratório de biologia foi efetivamente constatada a ocorrência de três tipos de bactéria alojados sob o vidro (fig. 89) e um tipo de fungo sobre a chacota nua (Fig. 90):

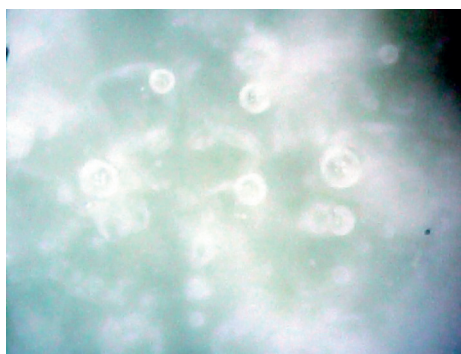
Embora se confunda, **provável** é diferente de **verosímil** e tentei ter a certeza de que se tratava de um microrganismo, investiguei como se fazia “microscopia em campo claro”, aprofundi um pouco mais os conhecimentos básicos de biologia e, no campo, em horas com o microscópio USB estacionado, fui experimentando as ampliações e, se na 20 X nada me interessou, o que verifiquei a 80 X (fig. 84) na parte escura aguçou-me a curiosidade e com a 350 X (fig. 85) notei o que me parecia um microrganismo de forma de coco.

Fig. 85 - Aparência de microrganismo (350X)

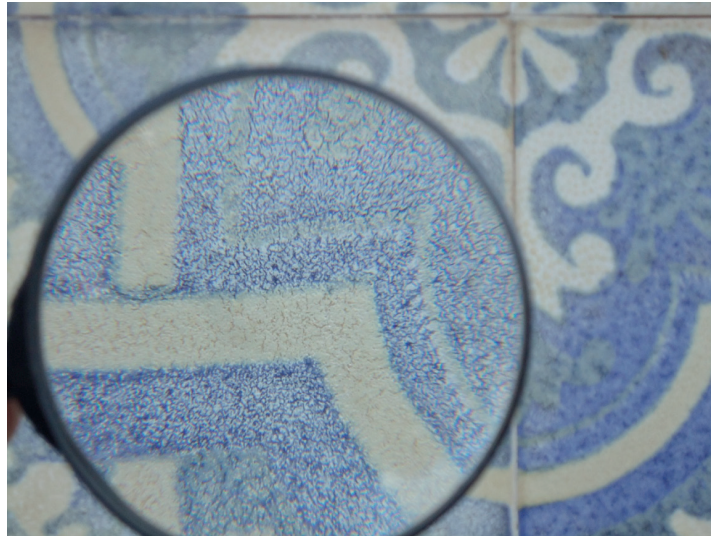
Fig. 86 - Azulejos da edificação A-27

Como se trata de azulejos da década de 70 no século XX e, apesar das outras manifestações, a perda de cor e a forma de apresentação do corante sob o vidro, induzia-me a investigar melhor, uma vez que a situação é semelhante à da edificação da ficha C - 02.

Em contato com o proprietário da habitação, constatei que se tratava de um engenheiro químico industrial de 84 anos, que me disse ter sido informado por um “entendido” tratar-se de craquelé, o que não se conseguia vislumbrar à vista desarmada, nem com lupa (vide fig. 86).

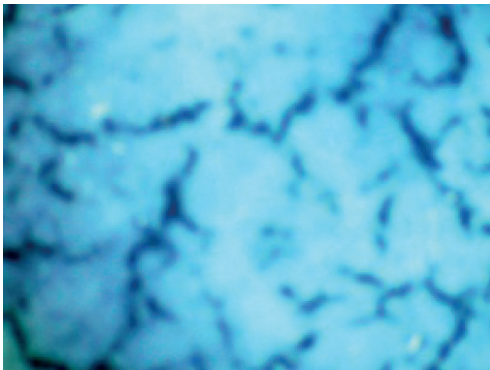
Fig. 87 - Ampliação a 20 X

Como já tinha adquirido o microscópio USB, decidi ir a um maior detalhe e, com o aparelho devidamente estacionado fazer análise e fotos com ampliação de 20 X (fig. 87) e de 80 X (fig.88), não tendo constatado a anomalia citada.

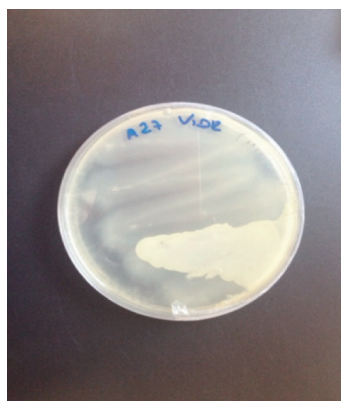
Fig. 89 - Placa de Petri com cultura de bactérias

Desta sequenciação resultou, da região sob o vidro, que origina degradação do cerâmico, a identificação das bactérias "Pseudomonas" e "Paenibacillus sp" cuja sequenciação consta do anexo A.3.

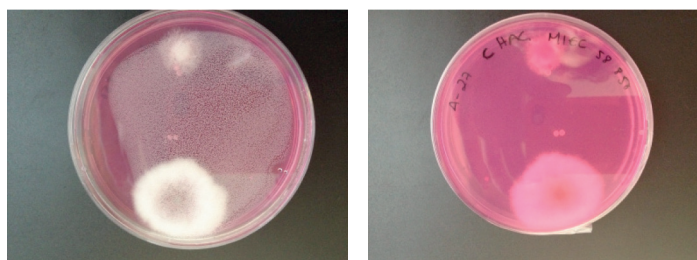
Fig. 90 - Placas de Petri com cultura de fungos

Já no caso da chacota nua, que não interfere na tese e cita-se apenas como informação pelo interesse da manifestação conjunta, fez-se a identificação da bactéria “Bacillus sp” (também é uma bactéria anaeróbica facultativa que produz endósporos, o que lhe permite sobreviver condições adversas) e de fungos filamentosos, aeróbicos estritos que, não havendo tempo para fazer a sequenciação citam-se, apresentando, se necessário, o género na defesa publicada da Dissertação embora, repete-se, não se enquadram no campo das patologias degradantes e sim sobre uma degradação previamente existente.

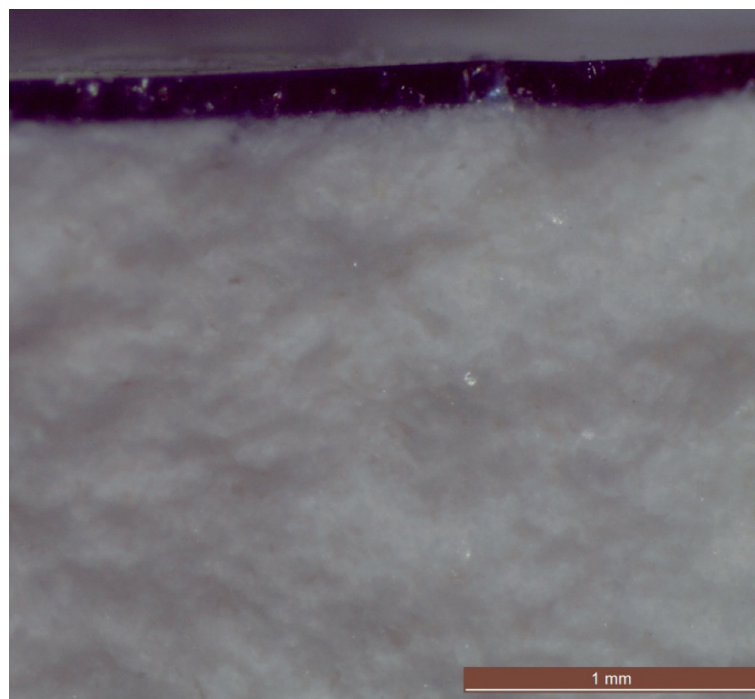
**6.19.2 - Que o azulejo é composto apenas pela chacota e pelo vidrado, não possuindo engobe, conforme se verifica na figura 93**

Fig. 93 - Visualização transversal da fratura de azulejo (chacota e vidrado)

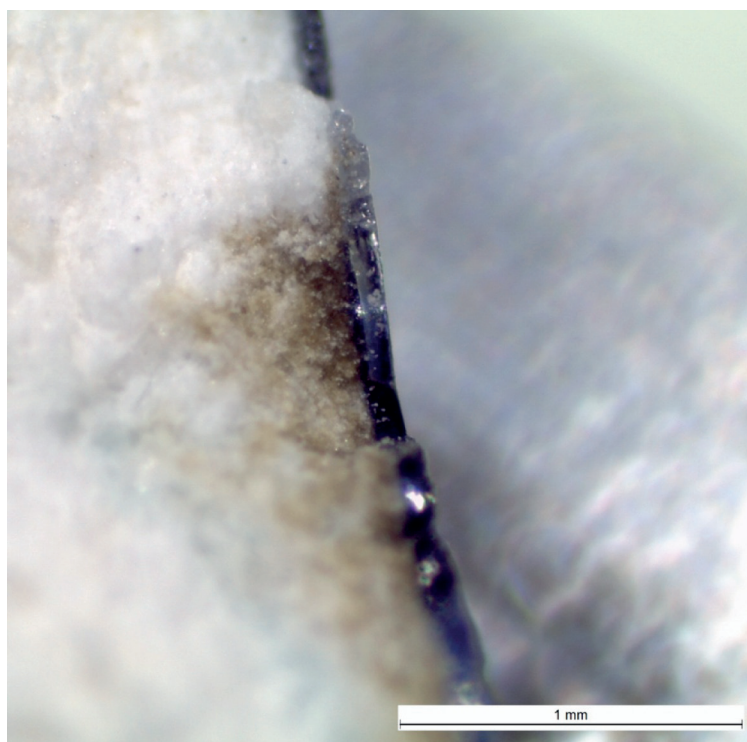
**6.19.3 - Que sob o vidro (nesta microrregião ele é da cor azul), há efetivamente uma coloração amarelada – vide figura 94, devido à presença de microrganismos citados em 6.13.**

Fig. 94 - Visualização da coloração inerente à existência das bactérias

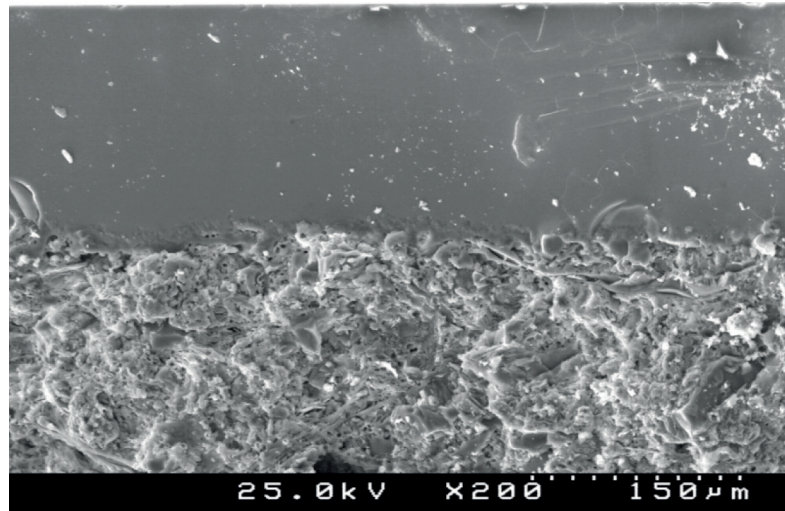
Fig. 96 - Micrografia obtida pelo MEV

6.20.1 – O vidroado tem uma espessura média de 190  $\mu\text{m}$ .

6.20.2 – Verifica-se a inexistência de engobe.

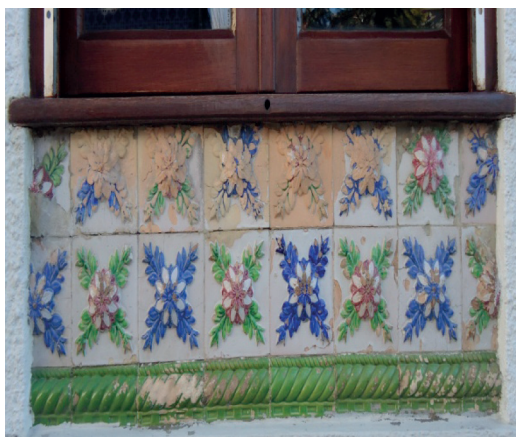
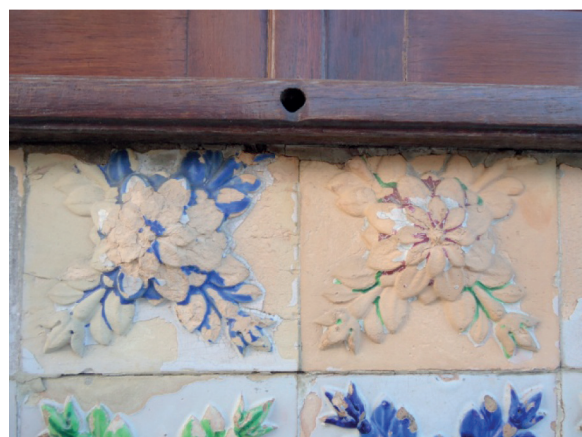
Ficha	A - 01	Página	03
-------	--------	--------	----

Perda do vidro pelas convexidades

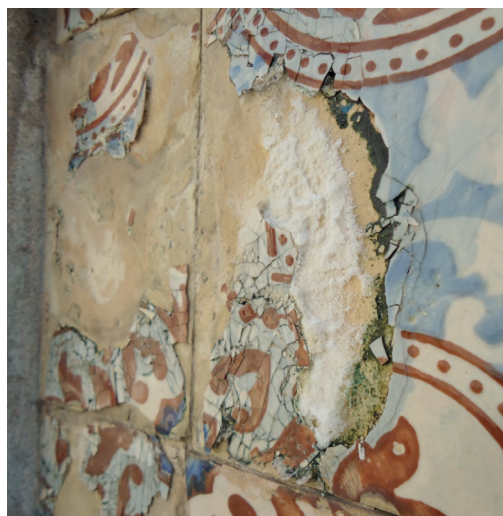
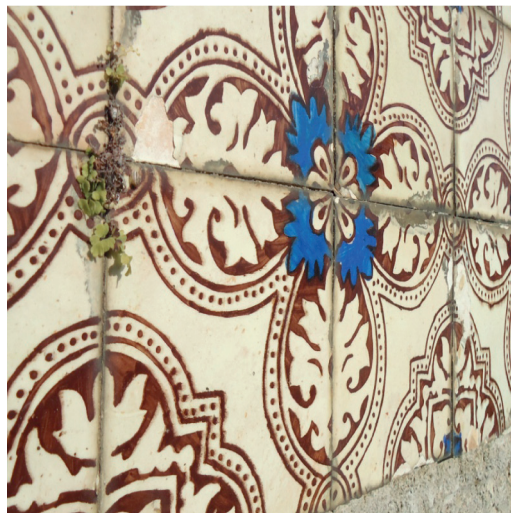
Ficha	A - 02		Página	03
-------	--------	--	--------	----

Morada devoluta, várias anomalias no RCF nomeadamente queda do vidro por eflorescências, descolamento de azulejos e crescimento biológico.

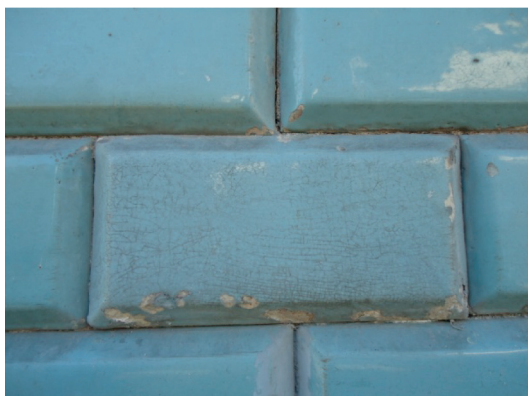
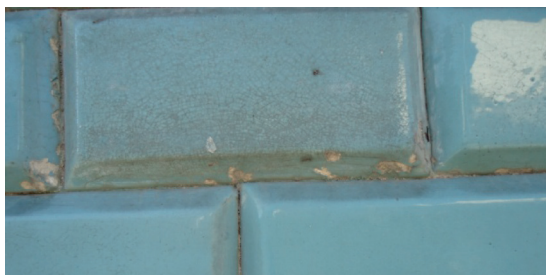
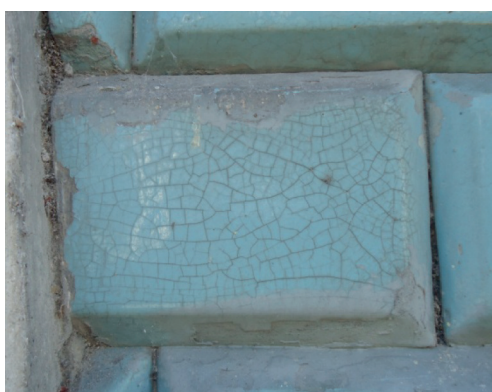
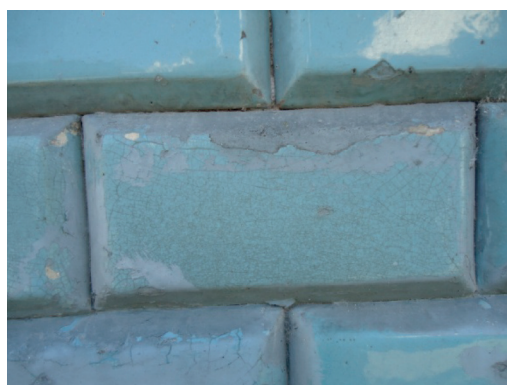
Ficha	A - 03	Página	03
-------	--------	--------	----

Edificação com o RCF já com peças com fissuração do vidrado – craquelé e com descasque a partir dos bordos e arestas.

Já teve queda de peças por descolamento, mas repostas com peças originais encontradas no sótão.

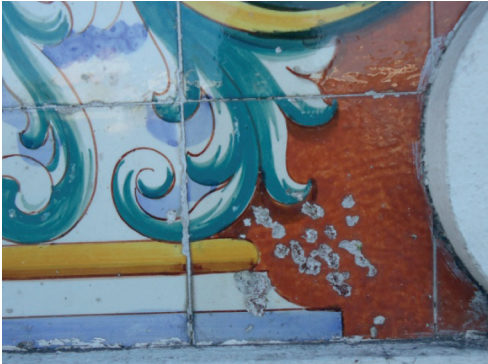
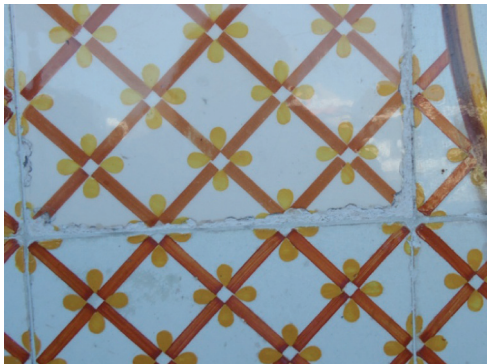
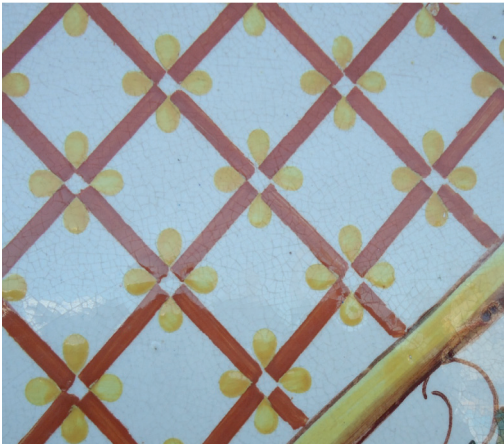
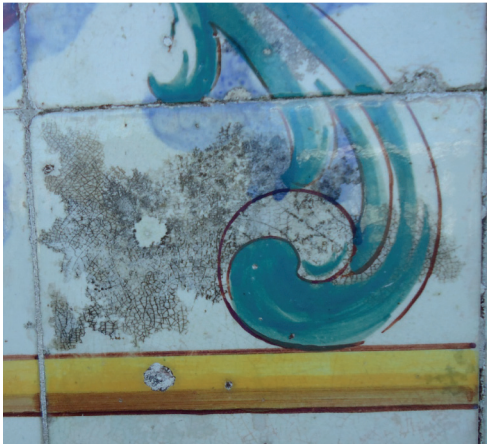
Ficha	A - 04		Página	03
-------	--------	--	--------	----

Edificação mandada construir por família próxima do ilustre Dr. Lourenço Peixinho que morava no nº da mesma rua, não com fachada completamente revestida de cerâmicos, mas com muitos painéis da ALELUIA, em que alguns apresentam fissuração do vidro – craquelé, pouquíssimos escurecidos por crescimento biológico sob o vidro por causa do craquelé, crateras em algumas peças aparentemente por impacto mecânico e descasque pelos bordos.

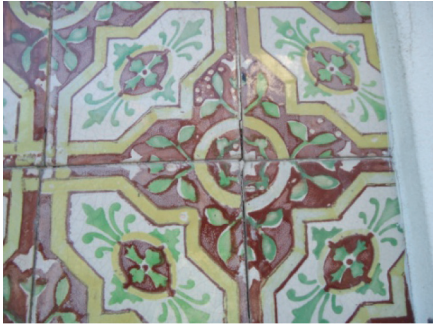
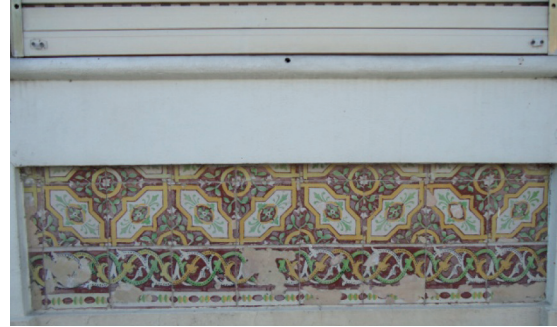
Ficha	A - 05	Página	03
-------	--------	--------	----

Edificação com queda de cerâmicos principalmente por degradação do suporte (veja-se na foto que das três peças descoladas, que na parte central mostra o desenho do tardo do azulejo, mas quer do lado direito quer do lado esquerdo a perda do suporte é bem mais profunda.

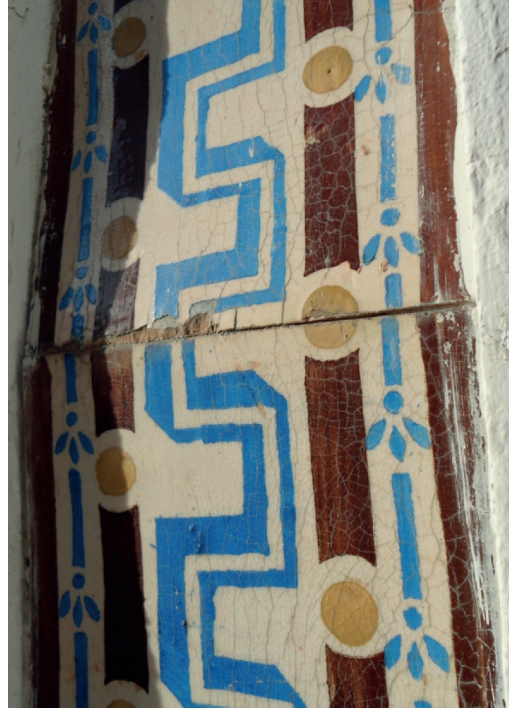
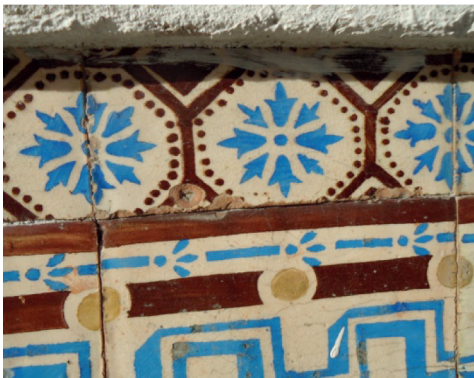
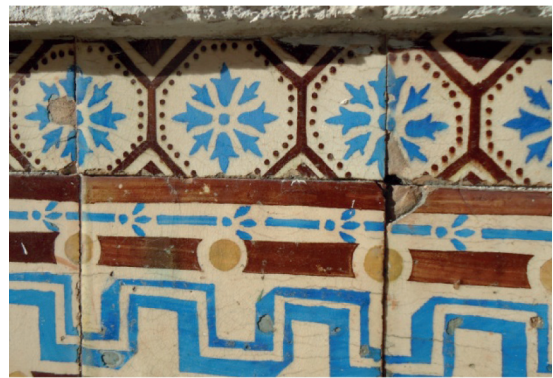
Ficha	A - 06	Página	03
-------	--------	--------	----

Edificação com duas anomalias principais, que são a queda de peças por descolamento (colmatada a falta com argamassa pintada), duas peças em risco de cair por empolamento e seis com perda de vidro e pequenas falhas na chacota.

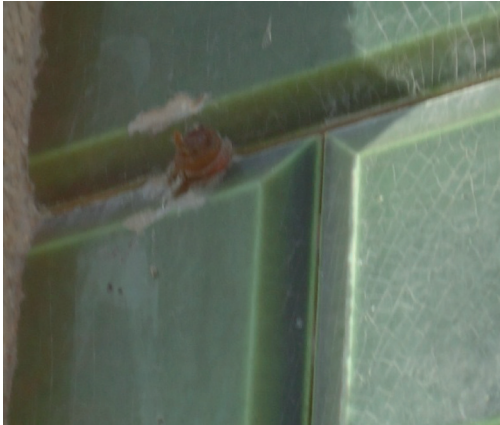
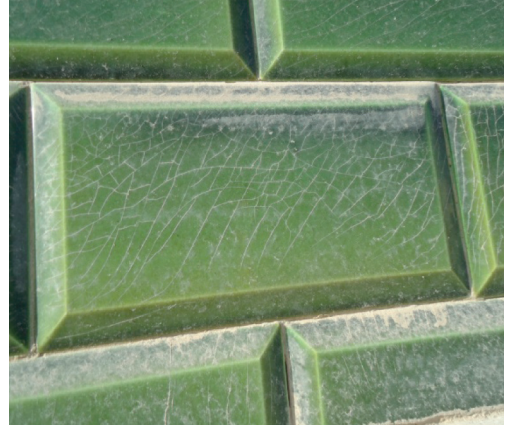
Ficha	A - 07	Página	03
-------	--------	--------	----

Edificação do ilustre Dr. Lourenço Peixinho com três anomalias, sendo a fissuração do vidro em craquelé geral, algumas peças com inclusão de peças metálicas para suportes estranhos à fachada e fissura de peças por problemas no suporte ou estrutura.

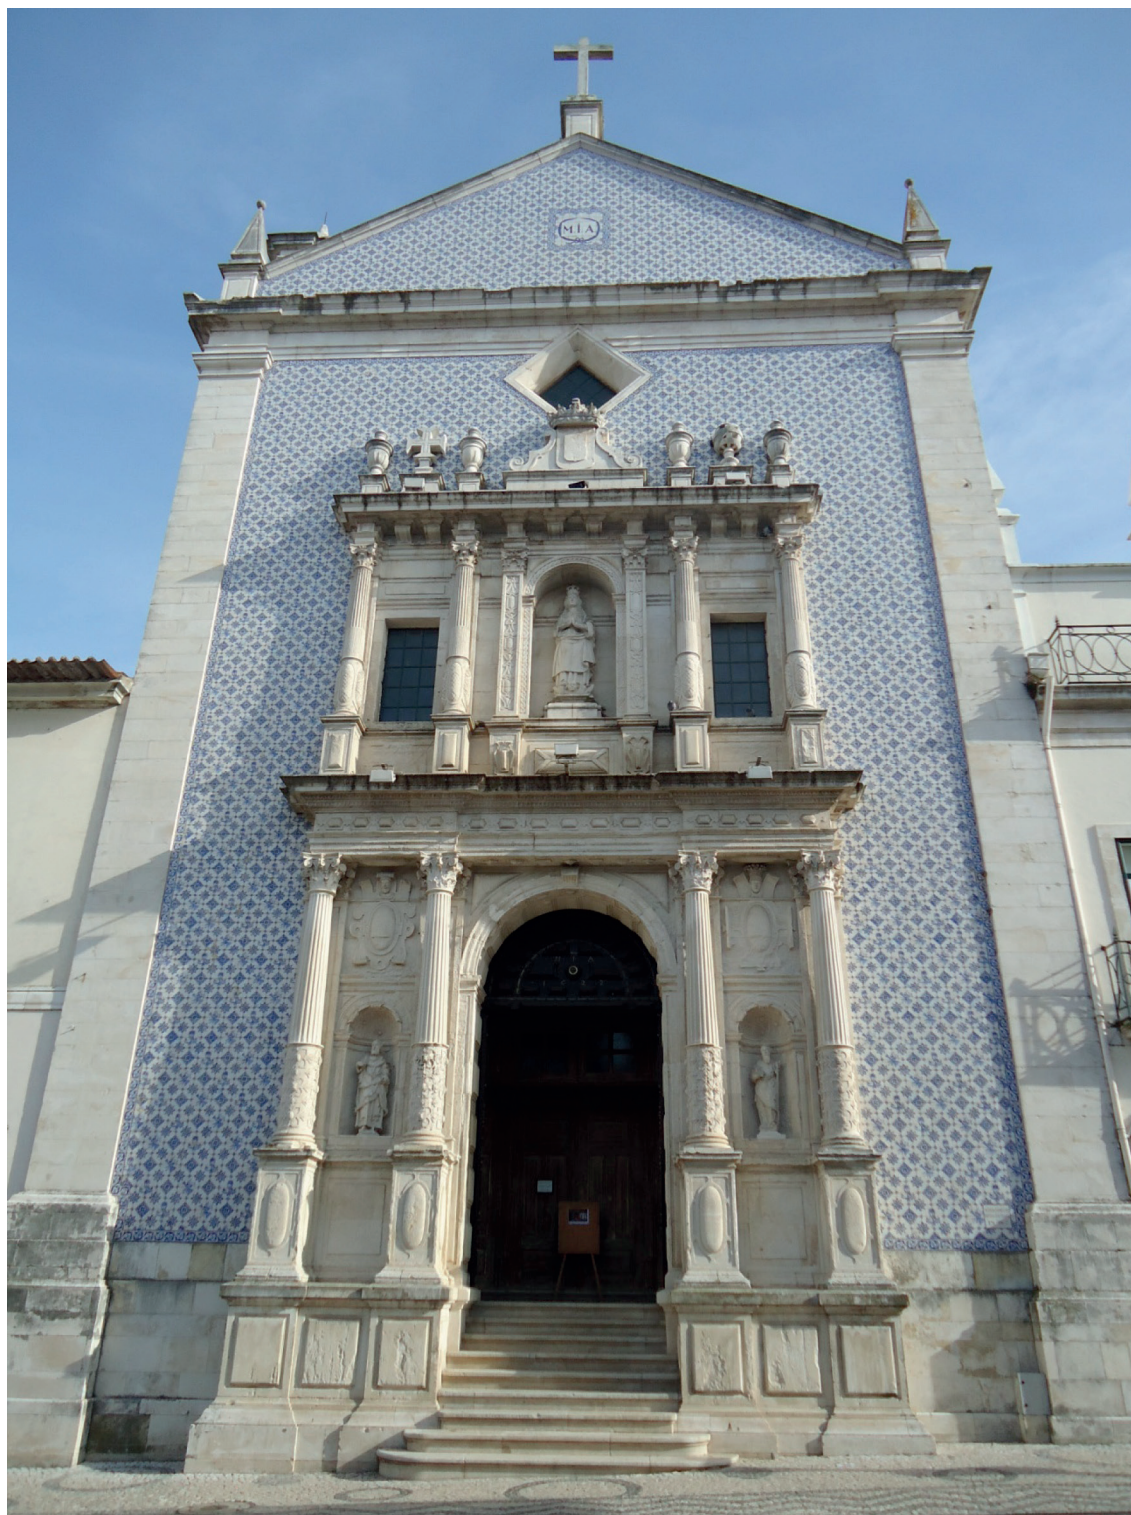
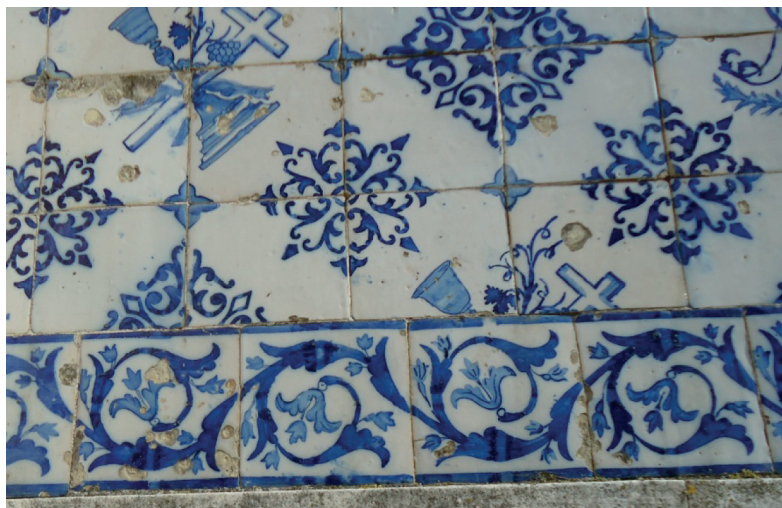
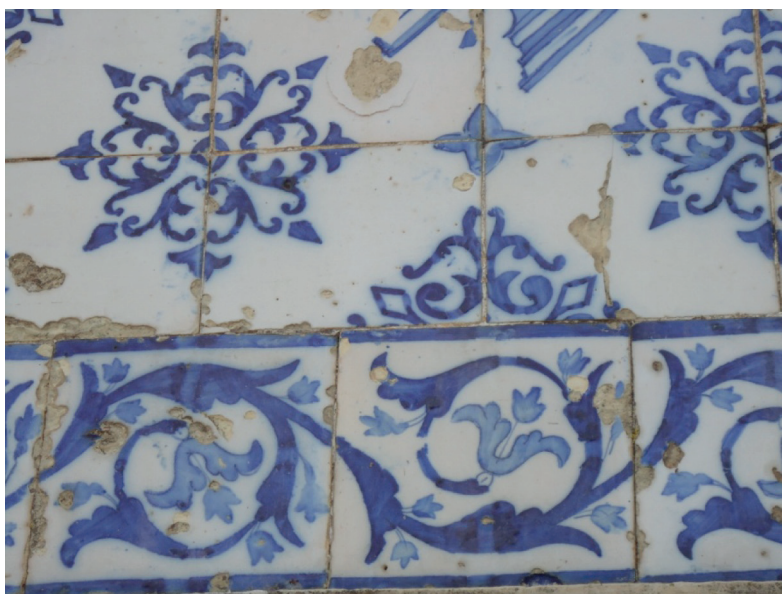
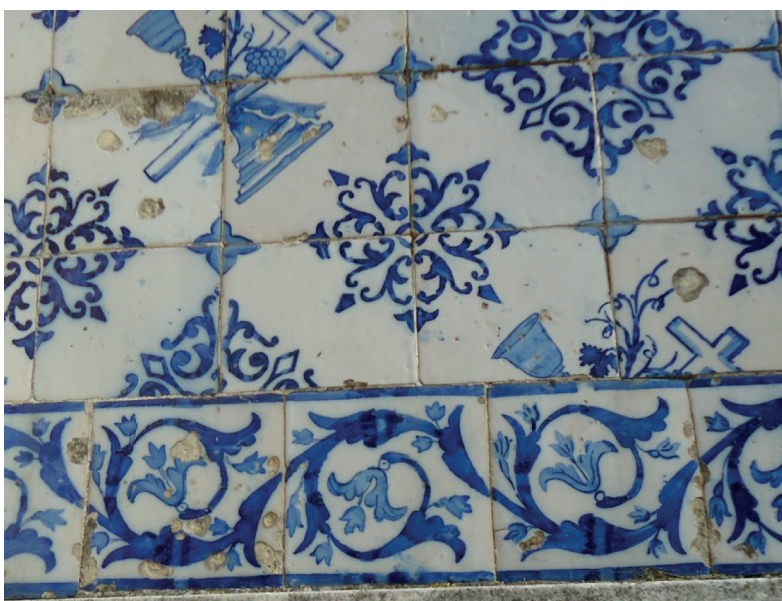
Ficha	A - 08	Página	03
-------	--------	--------	----

Igreja da Misericórdia de Aveiro construída no ano de 1600, cujo RCF foi colocado em 1867 com peças cerâmicas, provavelmente de uma das fábricas do Porto (SARRICO, 2009).

Foi submetida a um restauro entre 1997 e 1998 nomeadamente o RCF, com limpezas mecânicas e químicas, colocação de réplicas após a remoção de sais de eflorescência, limpeza de matéria orgânica, consolidação, preenchimento de lacunas e reintegração cromática.

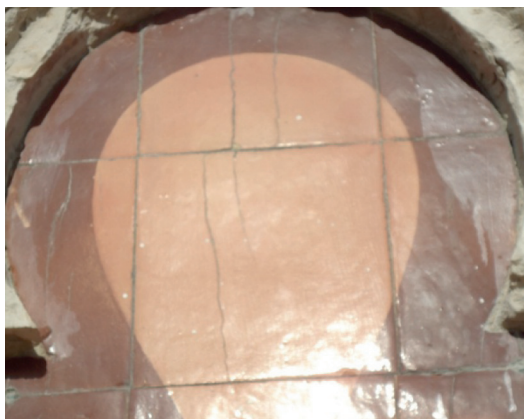
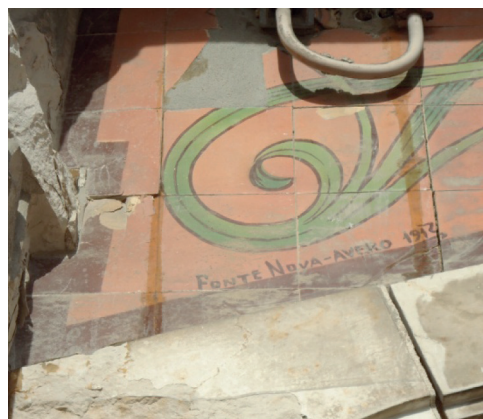
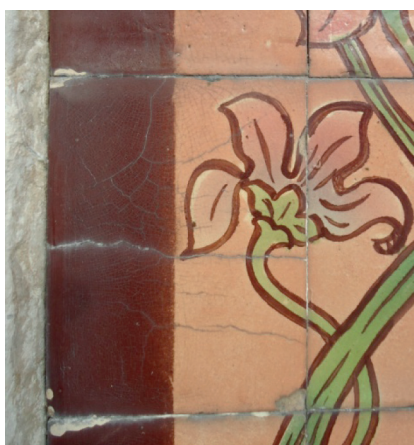
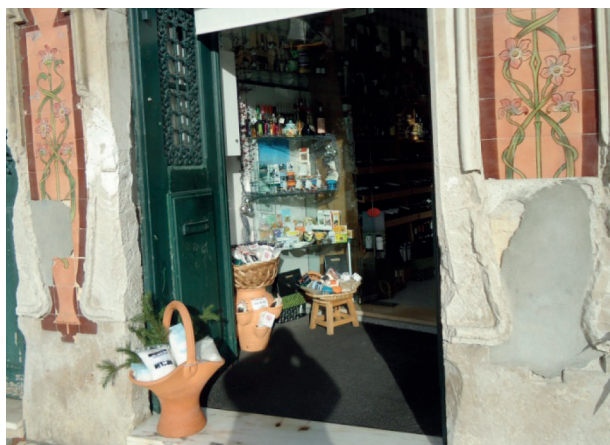
Ficha	A - 09	Página	03
-------	--------	--------	----

Edificação “Arte Nova” com painéis azulejares quase cobrindo a fachada inteira fabricados pela fábrica Fonte Nova de Aveiro, hoje com anomalias em que as mais graves são a queda de peças nas zonas inferiores (colmatadas por argamassa de cimento), queda de outras mais altas, alguma fissuração de vidro por craquelé, fissuras em azulejos, impactos mecânicos para fixação de peças outras e danos no corpo de outros por degradação das cantarias que cercam o RCF.

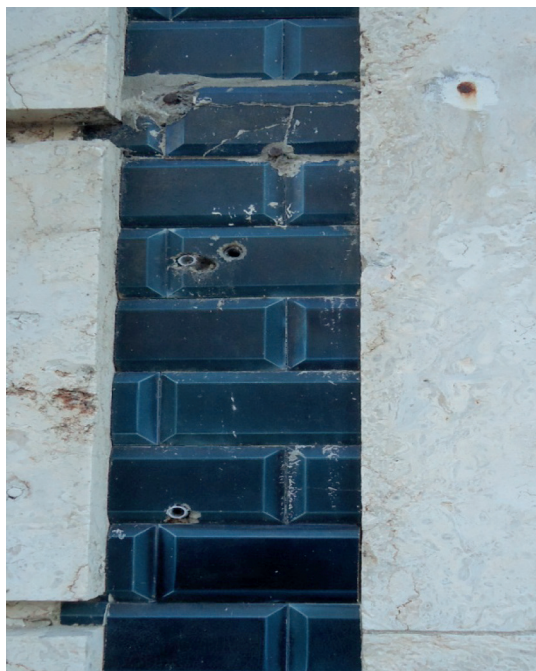
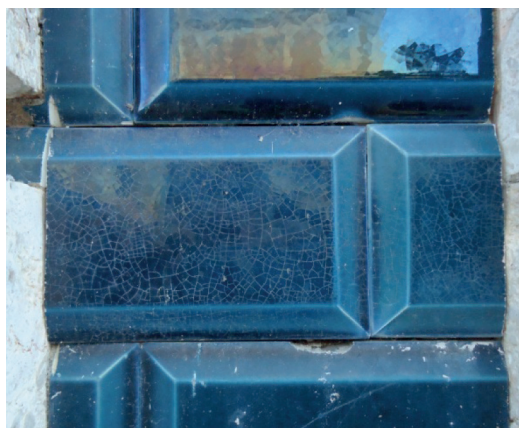
Ficha	A - 10	Página	03
-------	--------	--------	----

Edificação “Arte Nova” com anomalias ao nível de fissuração do tipo craquelé generalizado, e algumas intervenções humanas com danos nas peças para fixação de outros objetos.

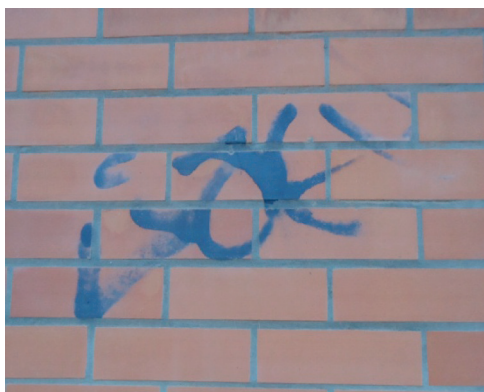
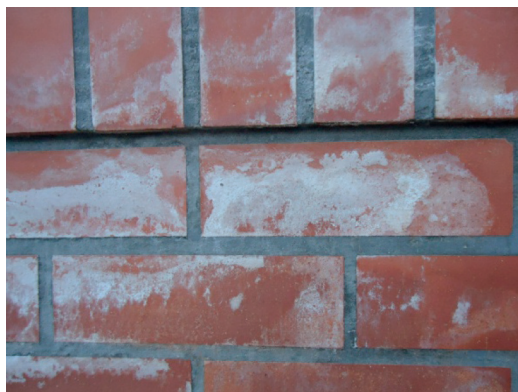
Ficha	A - 11	Página	03
-------	--------	--------	----

Construção dos anos cujo RCF é de cerâmica vermelha lisa não vidrada, com rejunte de argamassa de cimento na sua cor, com anomalias de vandalismo, escorrências e eflorescências nas próprias peças.

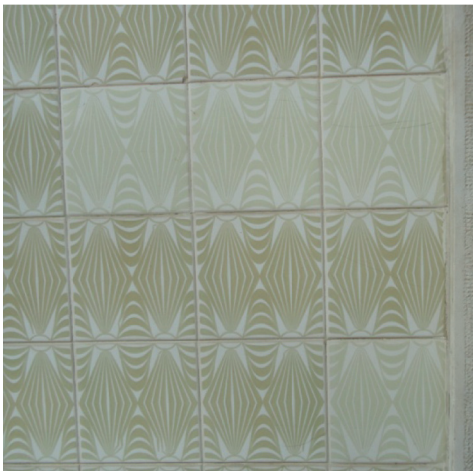
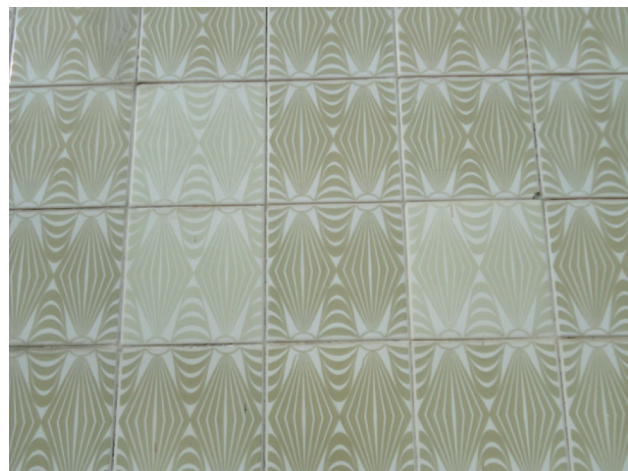
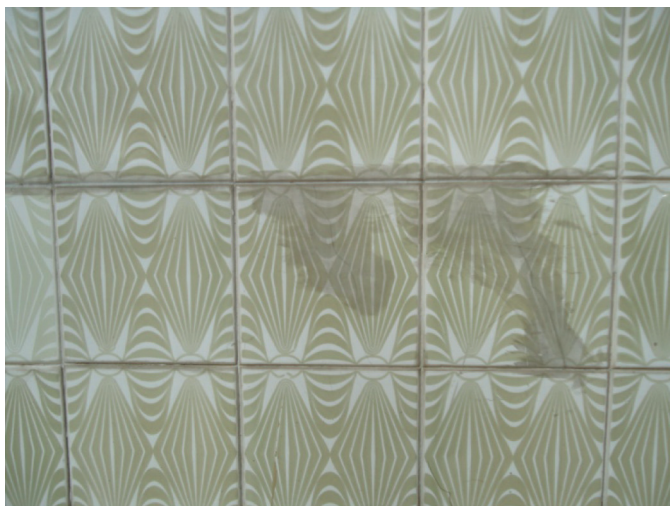
Ficha	A - 12	Página	03
-------	--------	--------	----

Edificação com o RCF com algumas fissuras por falha do suporte, alteração aleatória da coloração de algumas peças (garantidamente não são réplicas).

Feita uma pequena intervenção pelo próprio proprietário do imóvel (acredita o mesmo que talvez nos anos 90 do século XX), com intuito (inadequado) de colmatar algumas fissuras dos azulejos, mas com um produto siliconado que ainda se nota nas peças.
