Departamento de Engenharia Civil

2013/2014

**PATOLOGIA EM FACHADAS  
AZULEJADAS EM AVEIRO**

Dissertação apresentada à Universidade de Aveiro para cumprimento dos requisitos necessários à obtenção do grau de Mestre em Engenharia Civil, realizada sob a orientação científica da Sr.<sup>a</sup> Prof.<sup>a</sup> Dr.<sup>a</sup> Eng.<sup>a</sup> Ana Luísa Pinheiro Lomelino Velosa, Professora Associada do Departamento de Engenharia Civil da Universidade de Aveiro.

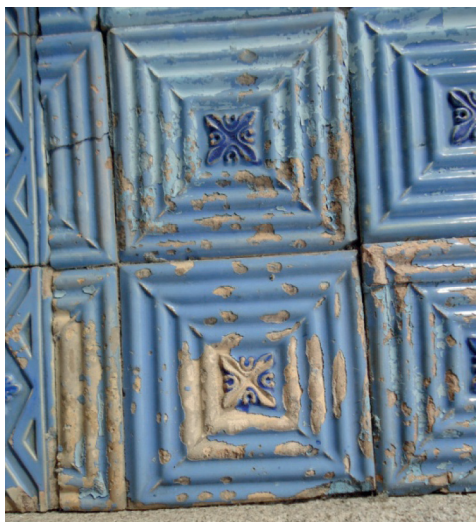
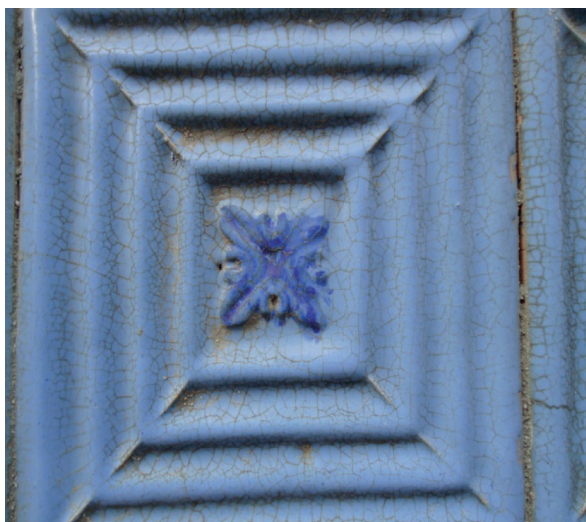
Ficha	A - 13	Página	03
-------	--------	--------	----

Edificação com o RCF com queda do vidrado pelas convexidades/relevo, algumas peças com fissuração tipo craquelé e sujidade geral.

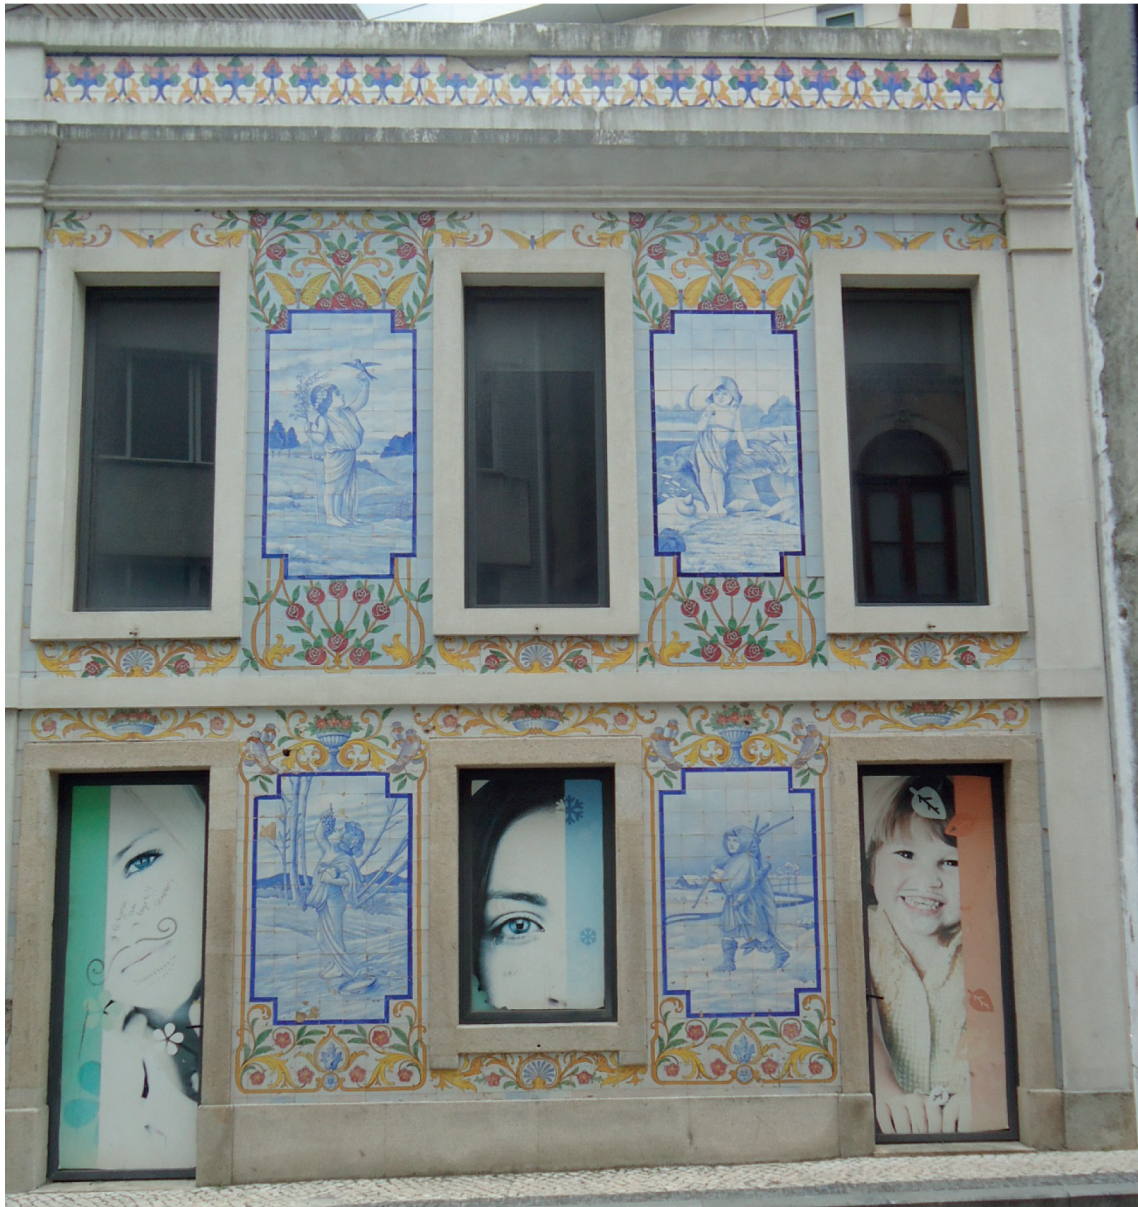
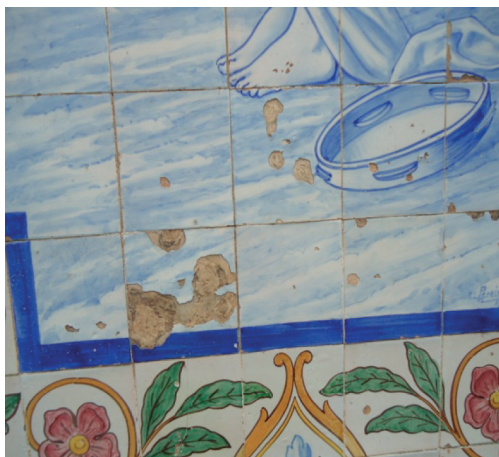
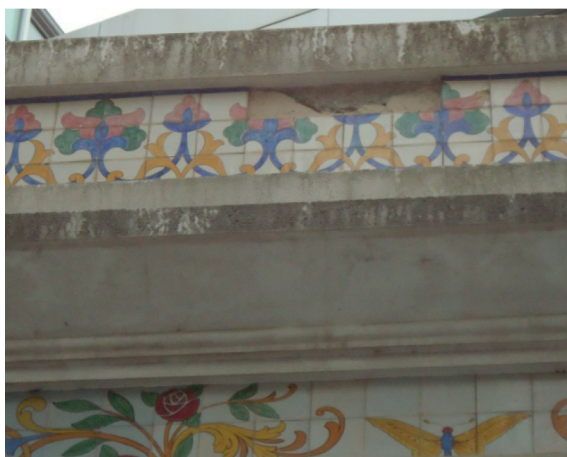
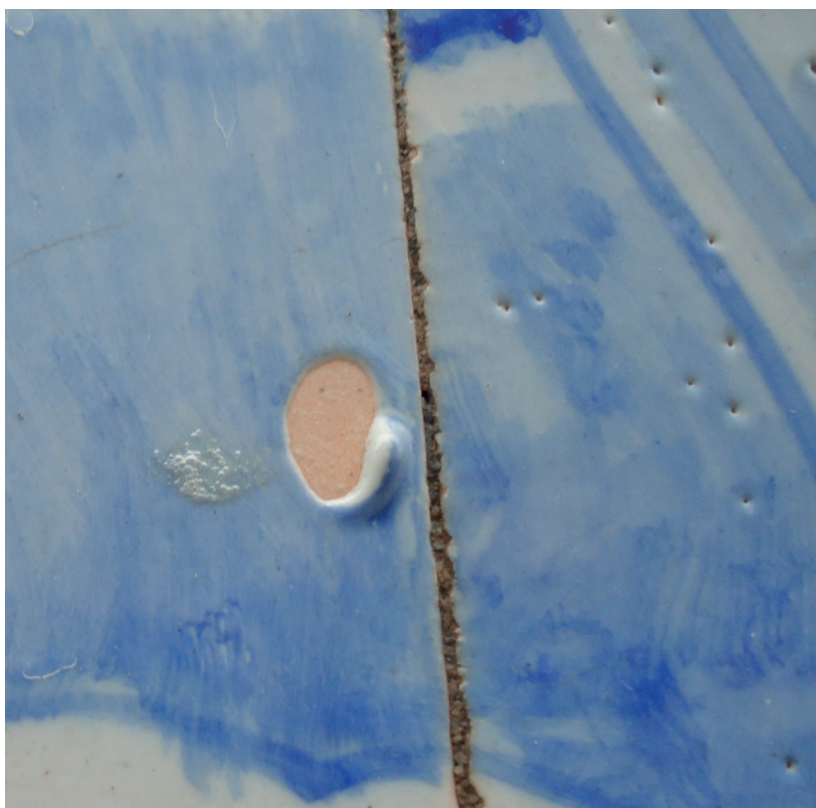
Ficha	A - 14		Página	03
-------	--------	--	--------	----

Parte frontal de edificação antiga, integrada em construção recente, com o RCF em painéis pintados à mão por Francisco Pereira, mas ao serviço da ELA (Empresa de Louças Aveirense) e não da Fonte Nova onde havia começado a sua notabilização.

Outra curiosidade, são os defeitos de fabricação da época, que ainda assim não deu motivo à rejeição dos mesmos por parte do adquirente.

As peças cerâmicas apresentam já algumas outras anomalias nomeadamente fissuras das peças, perda de peças por descolamento, lacunas e descasque pelos bordos.

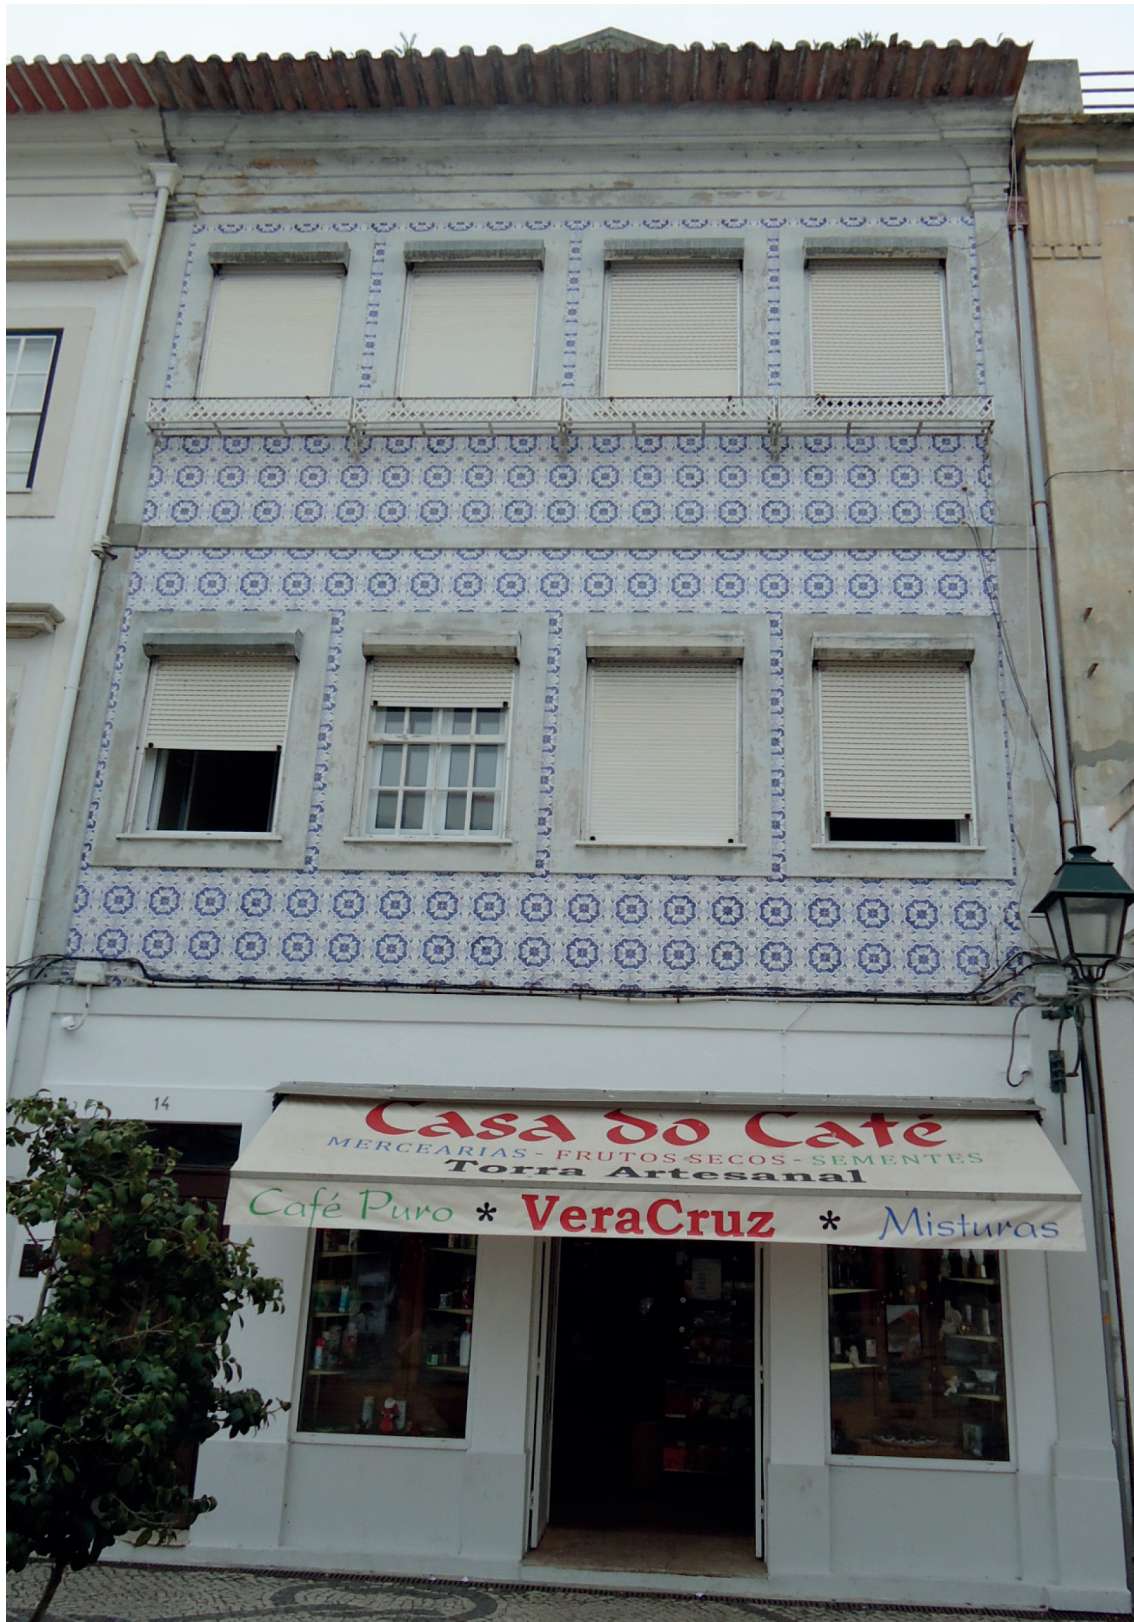
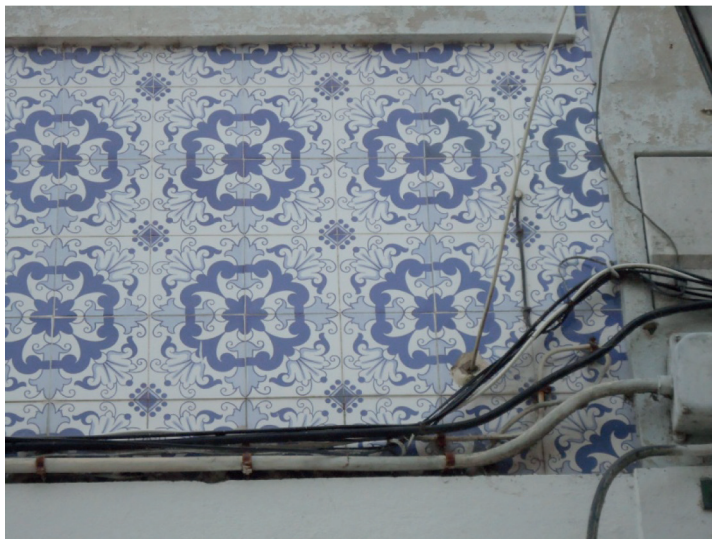
Ficha	A - 15	Página	03
-------	--------	--------	----

Edificação antiga, com RCF colocado apenas nos pisos superiores em 1950.

Aparentemente só com anomalias da ação humana por fixação de materias estranhos à fachada.

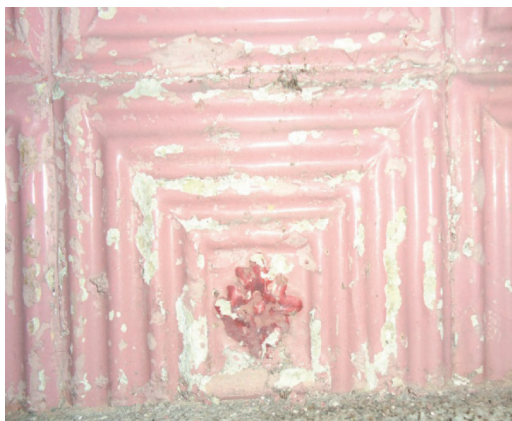
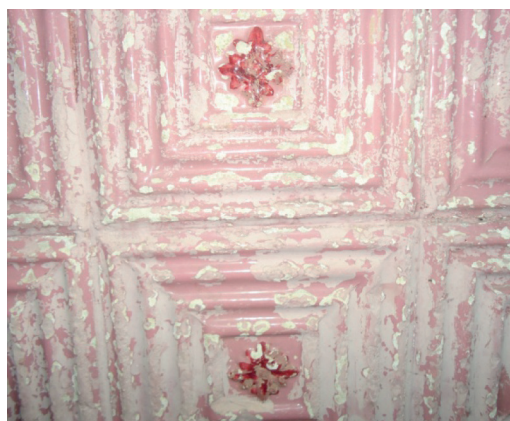
Ficha	A - 16	Página	03
-------	--------	--------	----

Edificação com o RCF com queda do vidro pelas convexidades/relevo, algumas peças com fissuração tipo craquelé e sujidade geral.

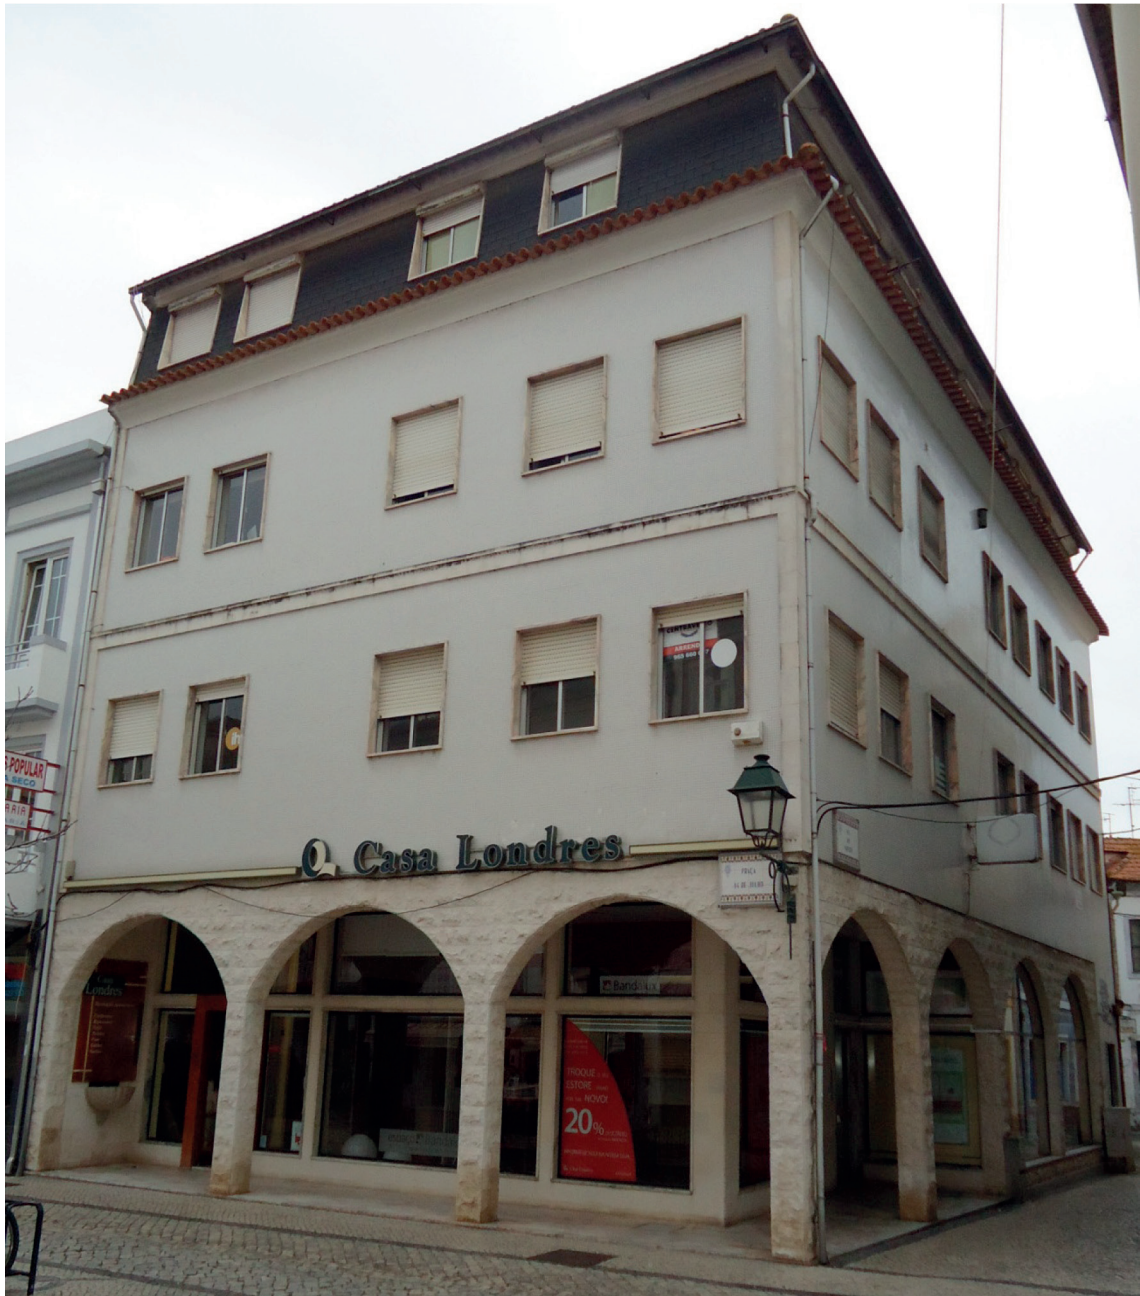
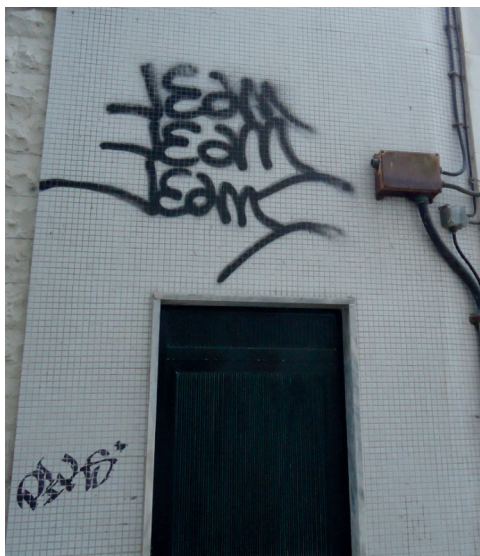
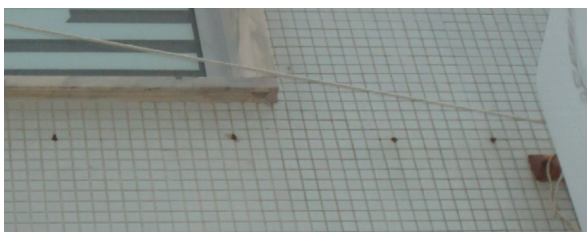
Ficha	A - 17	Página	03
-------	--------	--------	----

Edificação com RCF em pastilhas de 2,5 x 2,5 cm, cujas anomalias se devem a vandalismo (grafitis) e à ação humana em fixações de equipamentos.

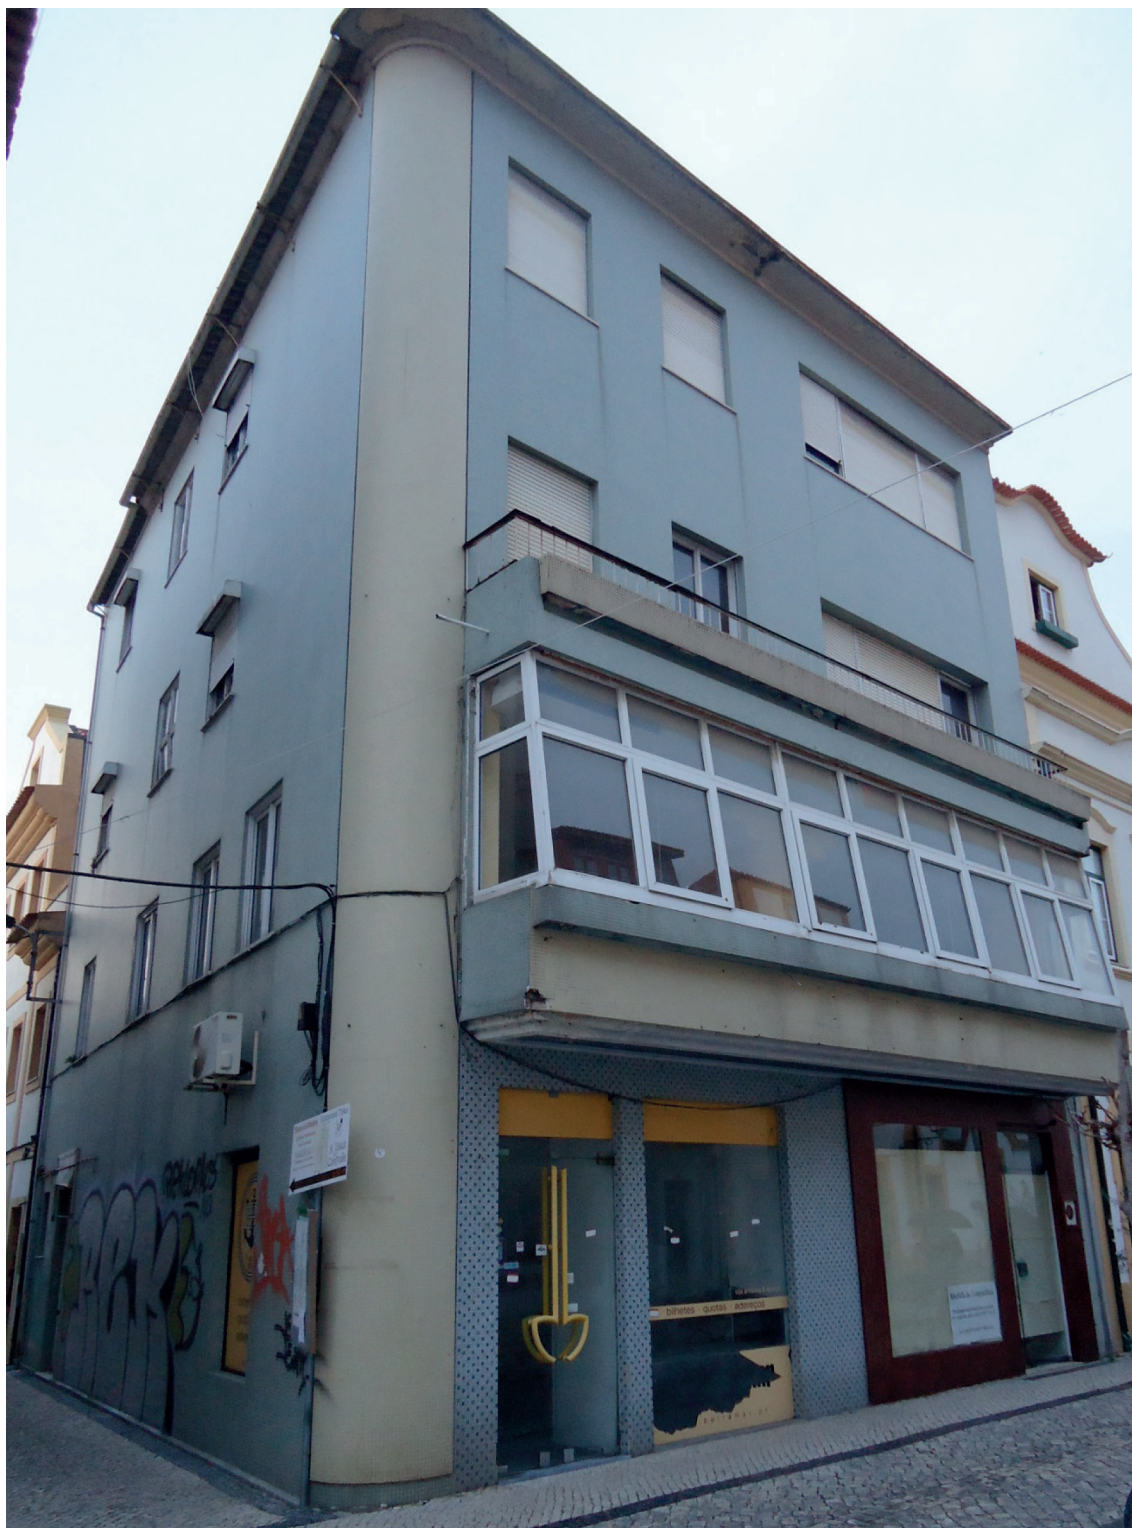
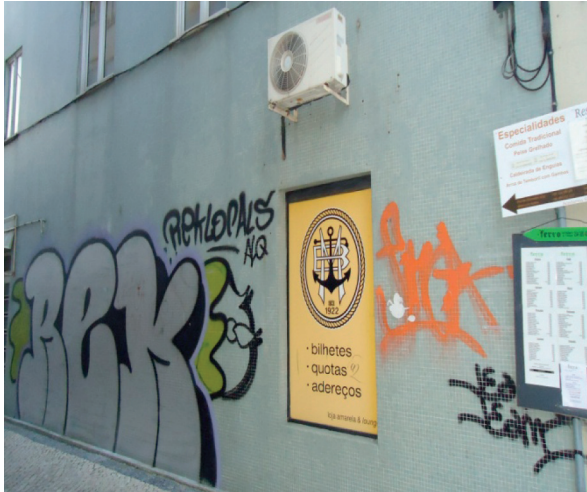
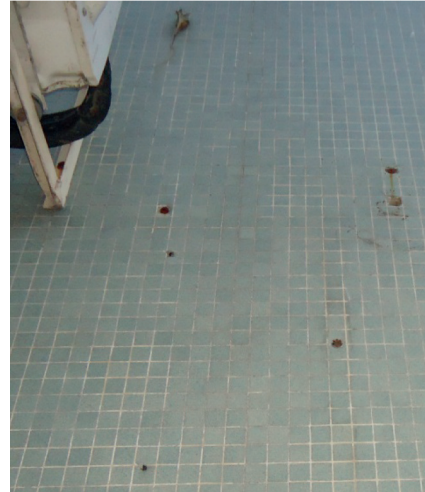
Ficha	A - 18	Página	03
-------	--------	--------	----

Edificação com RCF em pastilhas de 2x 2cm, cujas anomalias se devem a vandalismo (grafitis) e à ação humana em fixações de equipamentos.

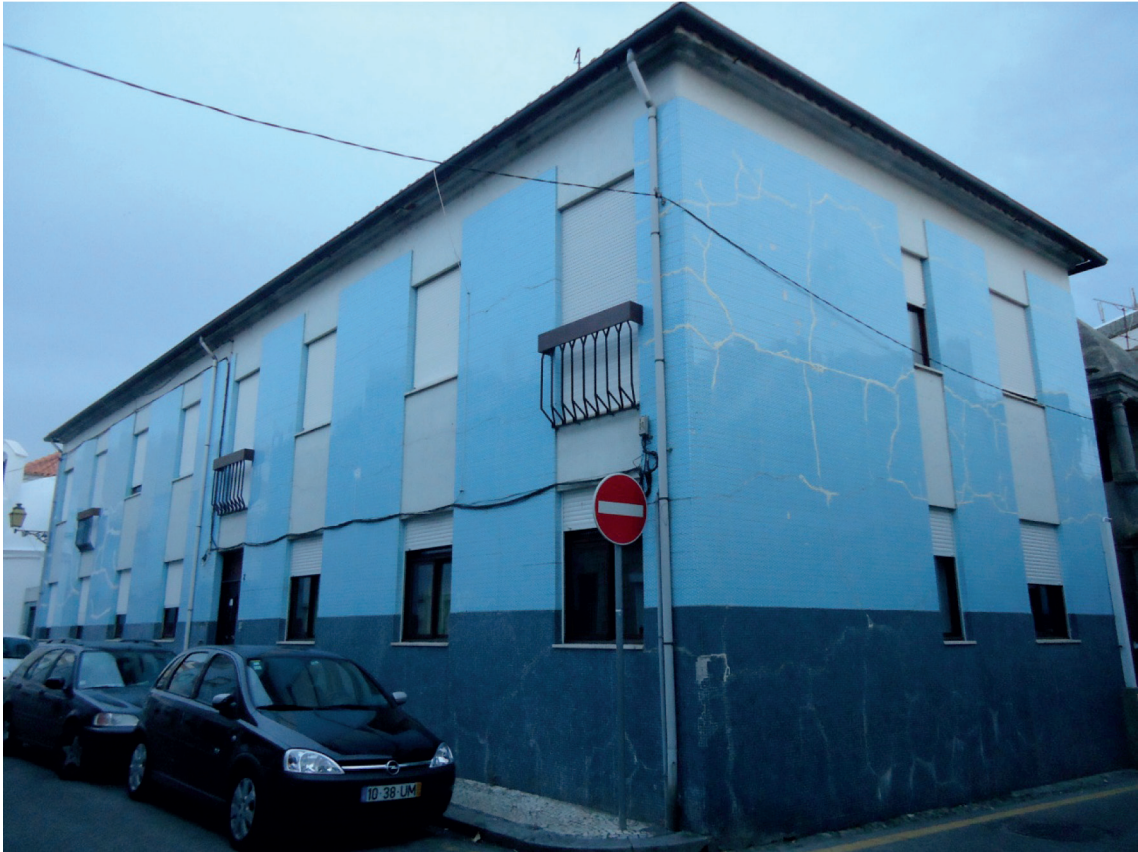
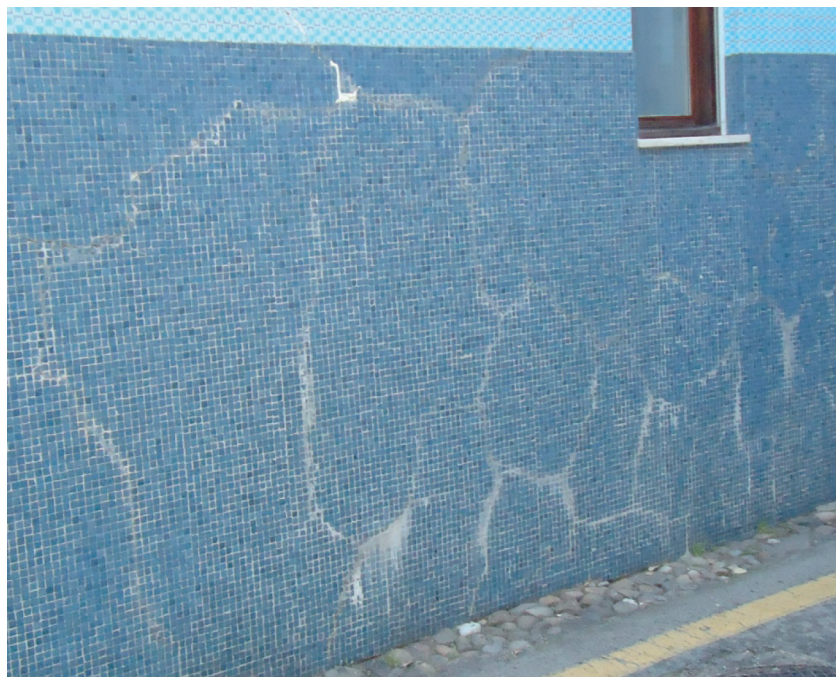
Ficha	A - 19	Página	03
-------	--------	--------	----

Edificação com RCF em pastilhas de 2x2 cm em três cores diferentes, totalmente degradada por deficiência do suporte, verificado dentro das habitações.

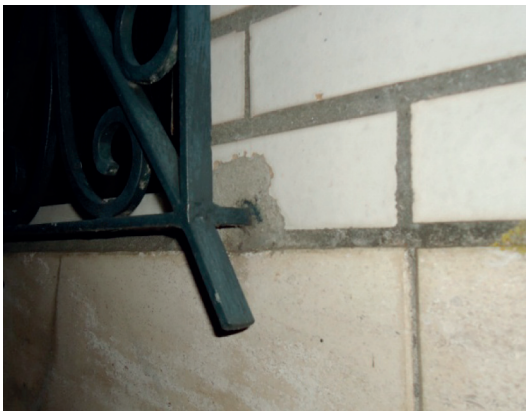
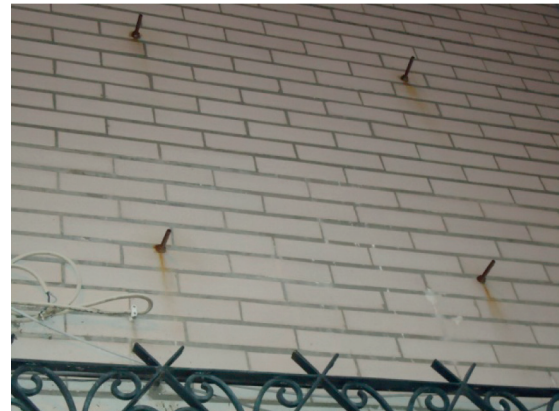
Ficha	A - 20		Página	03
-------	--------	--	--------	----

Edificação com RCF total, cujas anomalias são unicamente pela ação do homem, com a fixação de equipamentos nas fachadas.

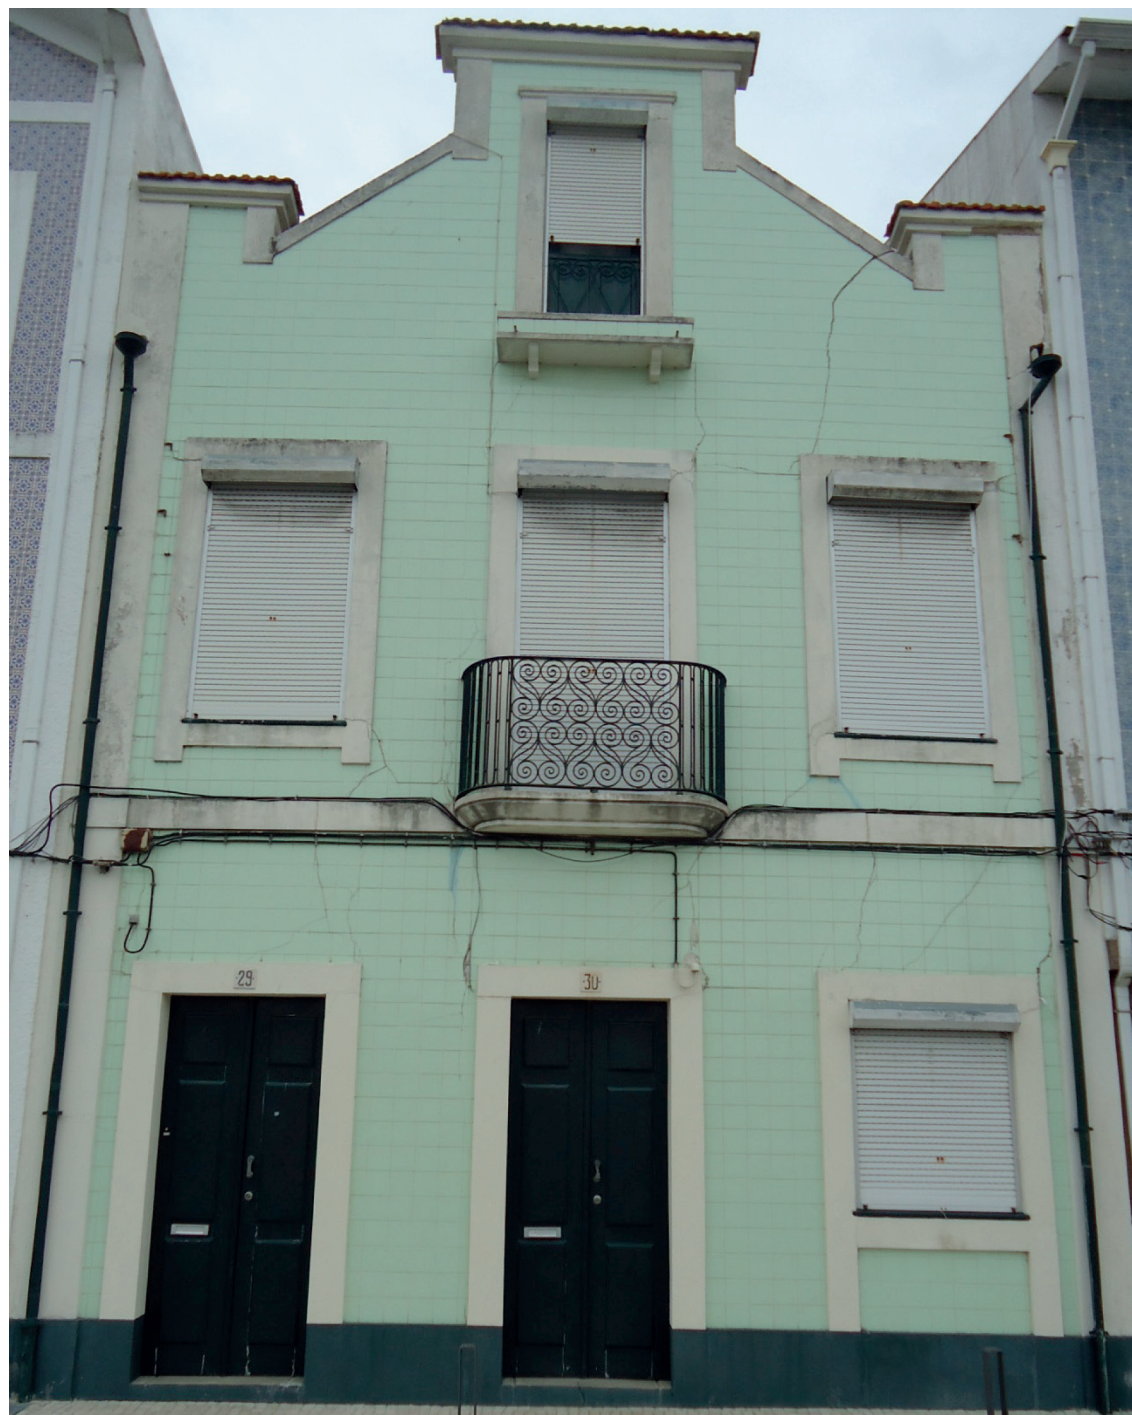
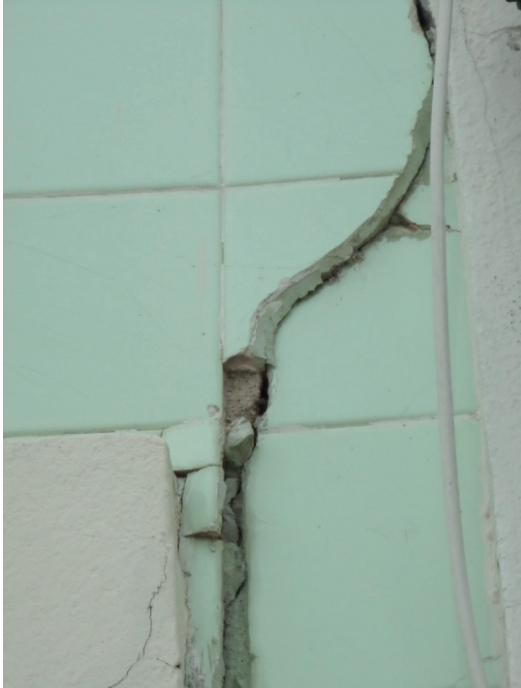
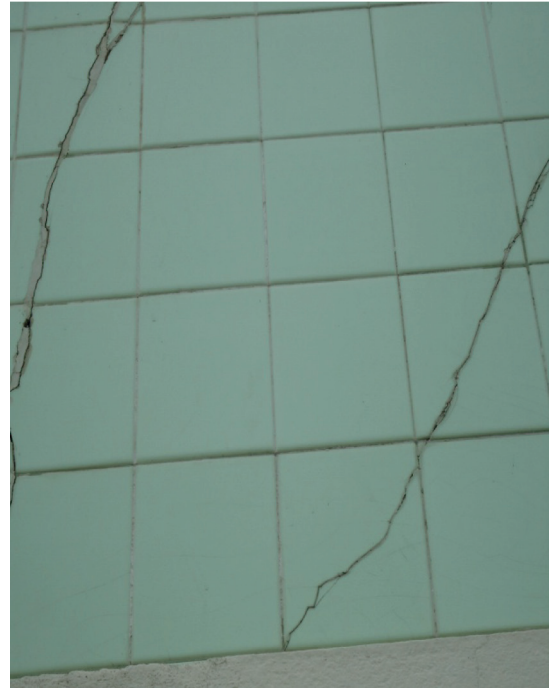
Ficha	A - 21	Página	03
-------	--------	--------	----

Edificação ainda habitada, com o RCF em degradação total (fissuras) face à rutura grave do suporte.

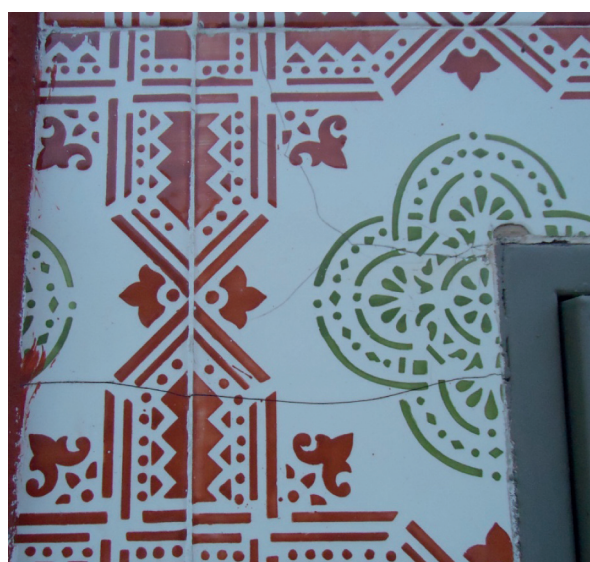
Ficha	A - 22	Página	03
-------	--------	--------	----

Edificações da família do pintor “mestre” António Limas – (ex- Aleluia), habitando ela a da esquerda, apenas com uma anomalia provocada pela ação humana na colocação de um quadro elétrico.

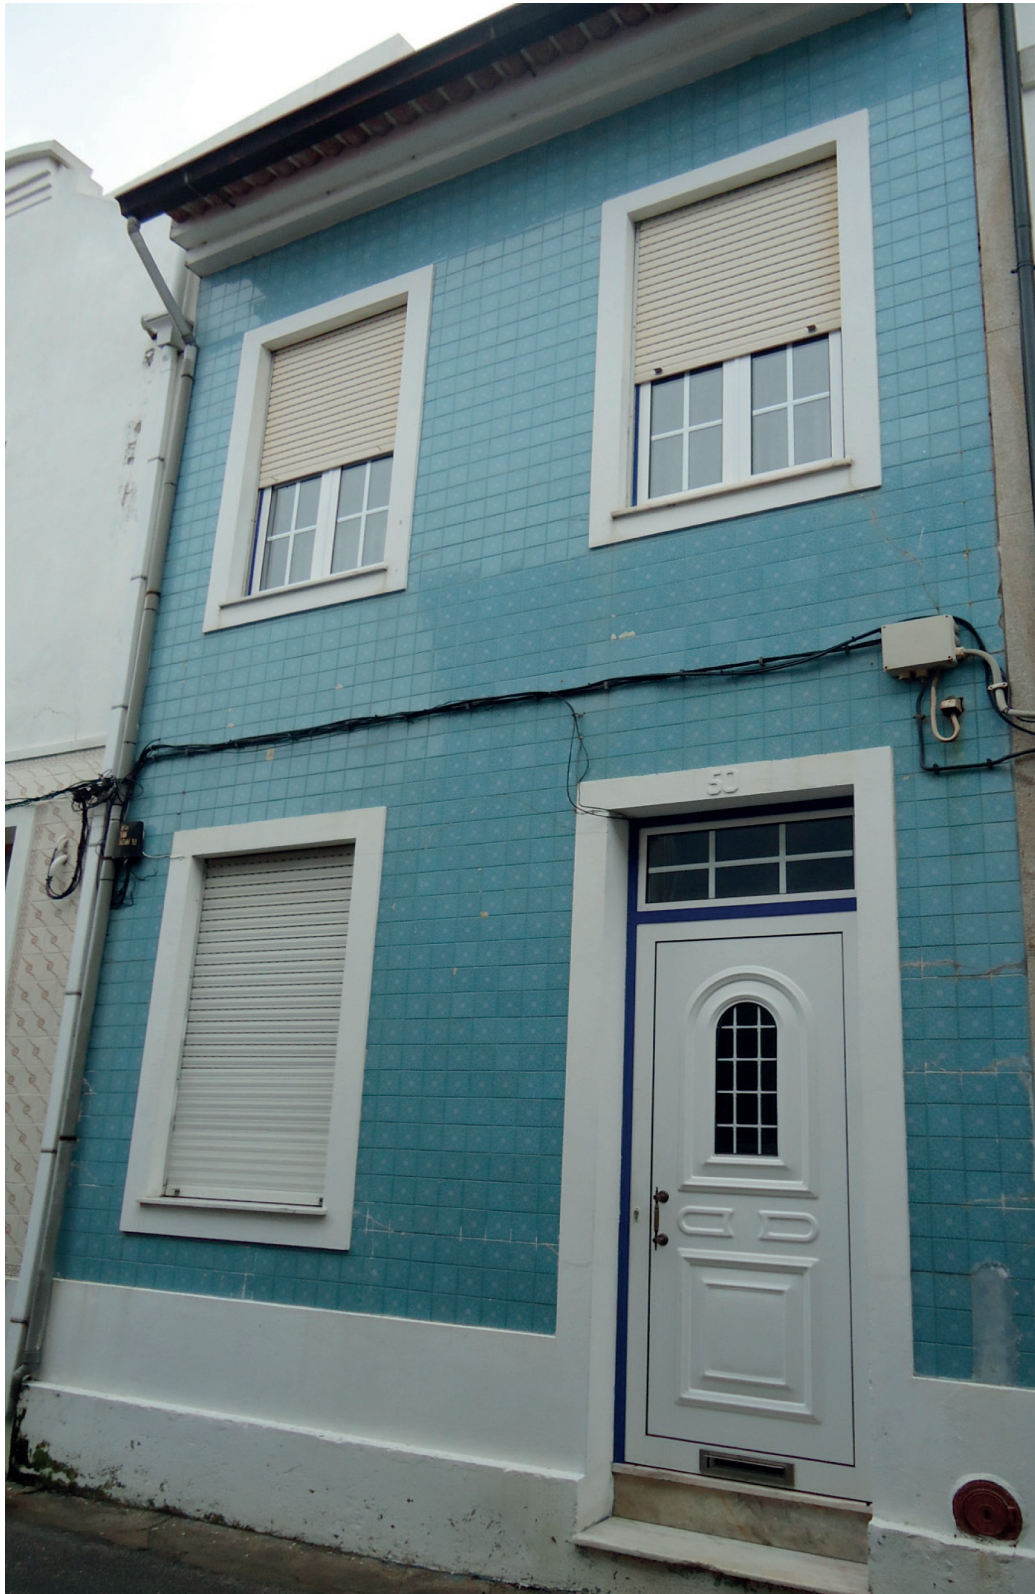
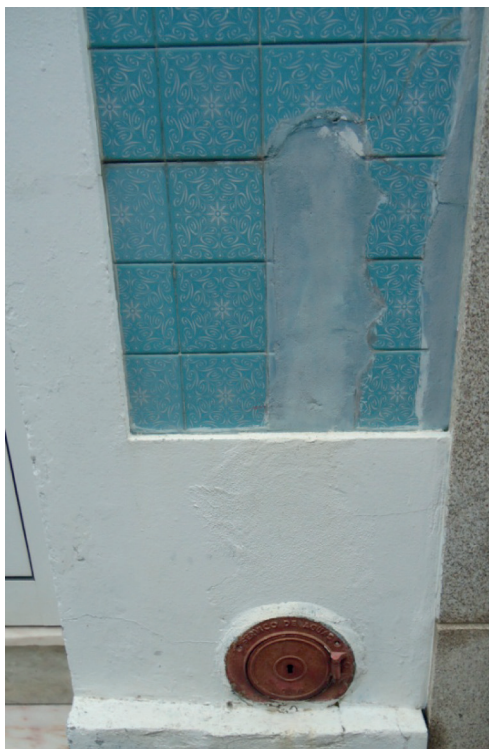
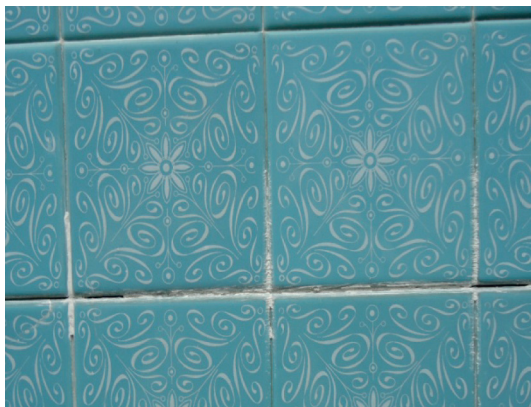
Ficha	A - 23	Página	03
-------	--------	--------	----

Edificação com anomalias iguais a outras já registadas, habitada, mas que me chamou à atenção pela dimensão das peças cerâmicas que foram as únicas encontradas (11 x 11 cm).

Como anomalias tem a substituição de peças partidas/arrancadas por serviços públicos (abastecimento de água), por argamassa de cimento pintada numa cor sinilar à dos azulejos. Nota-se também uma fissura por falha de suporte e uma tentativa incompleta de colmatação de algumas juntas semi-abertas, com material inadequado (provavelmente gesso), que sai ao passarem-se-lhe os dedos.

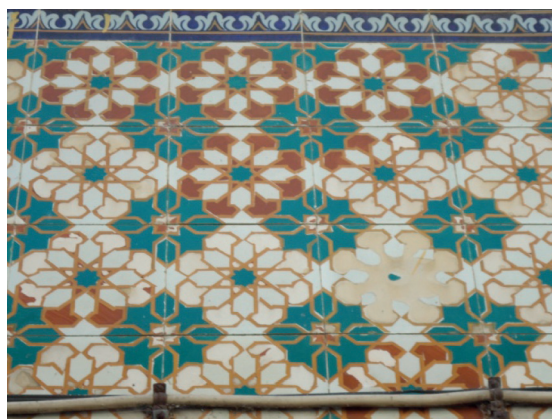
Ficha	A - 24	Página	03
-------	--------	--------	----

Edificação com o RCF com a anomalia da perda do vidro segundo a cor, pelos bordos, com algumas lacunas.

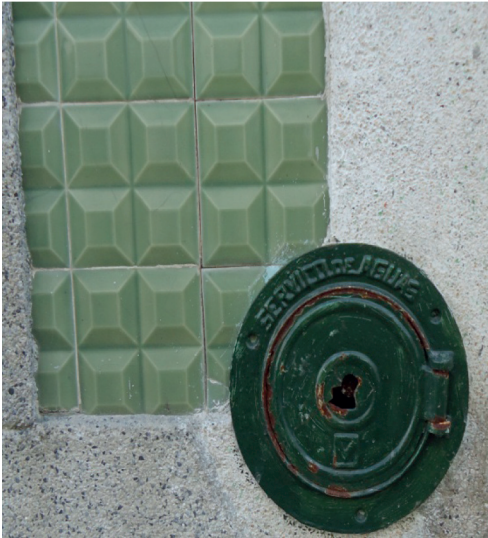
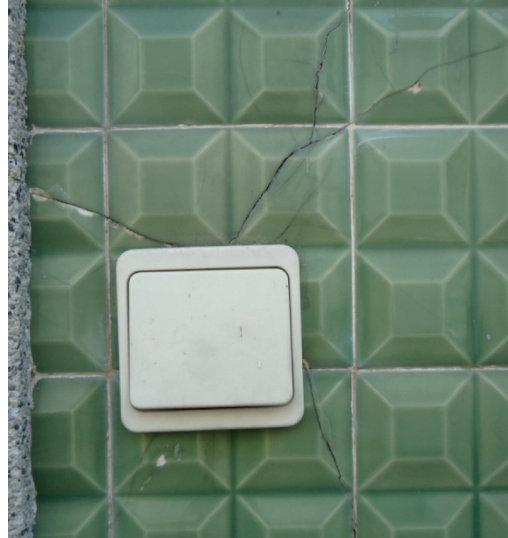
Ficha	A - 25	Página	03
-------	--------	--------	----

Edificação somente com problemas de anomalias derivadas de serviços (abastecimento de água, de gás e colocação de botão de campainha).

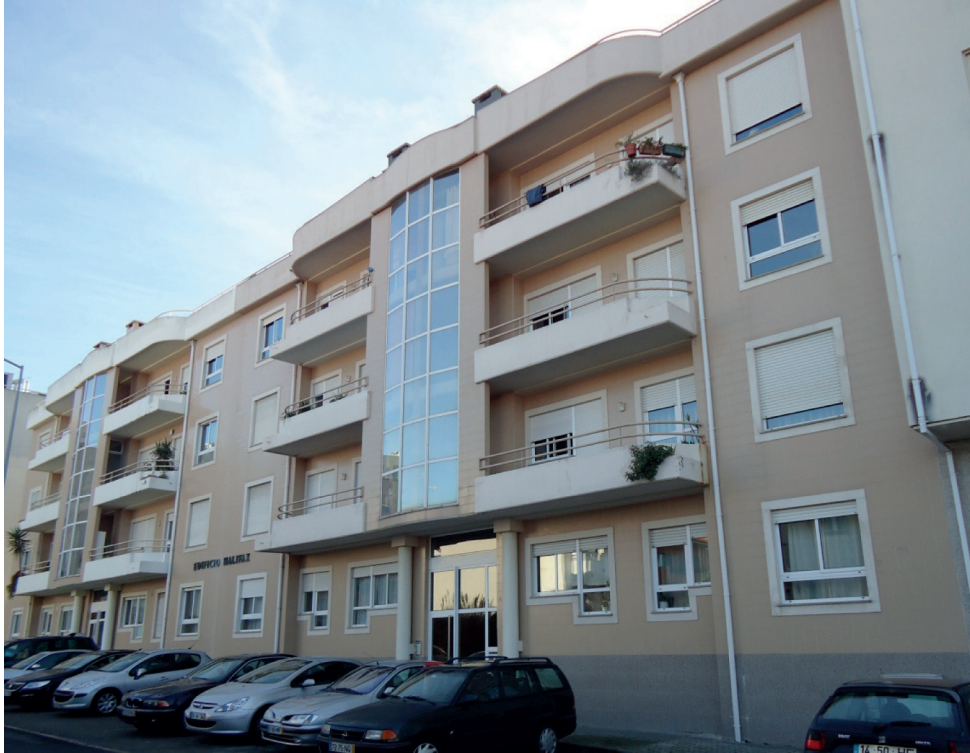
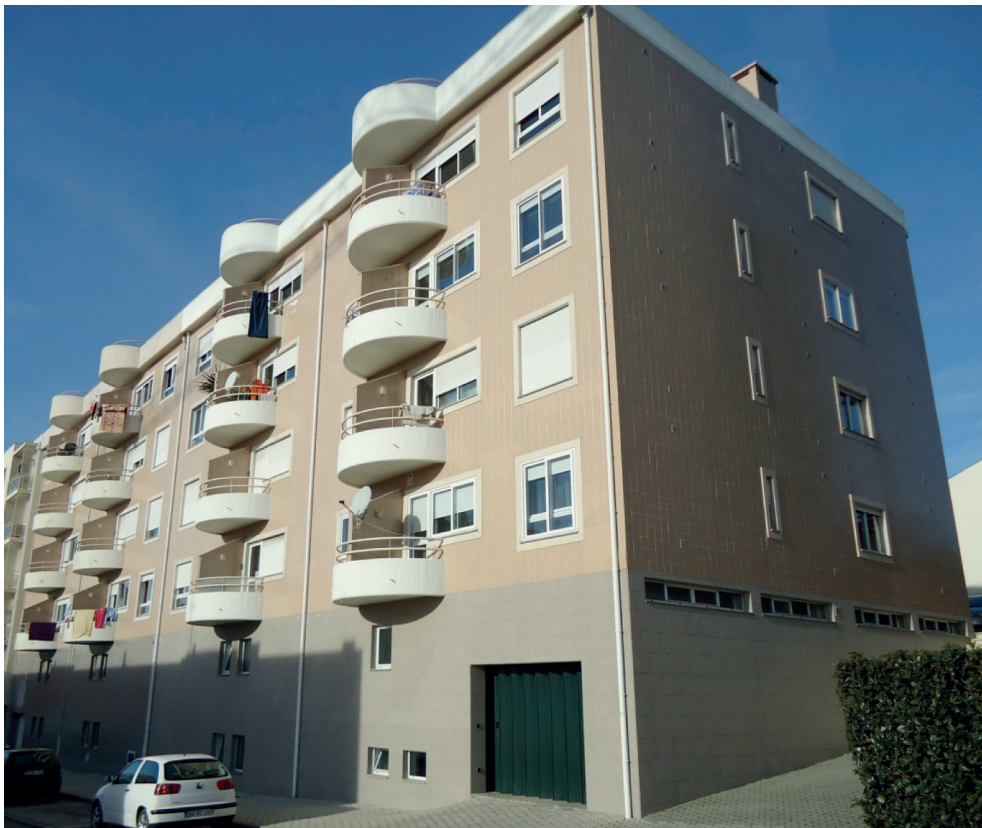
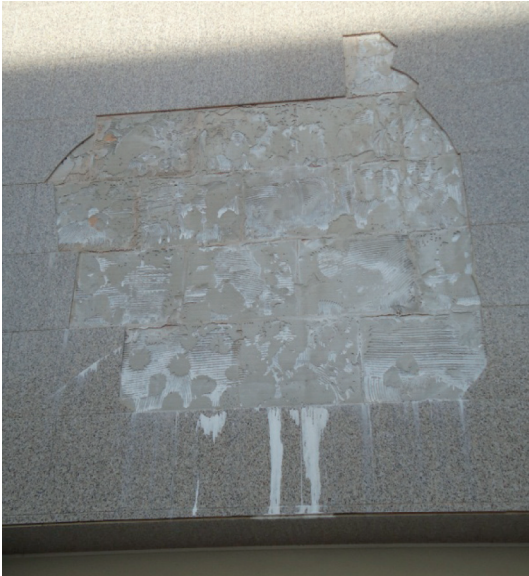
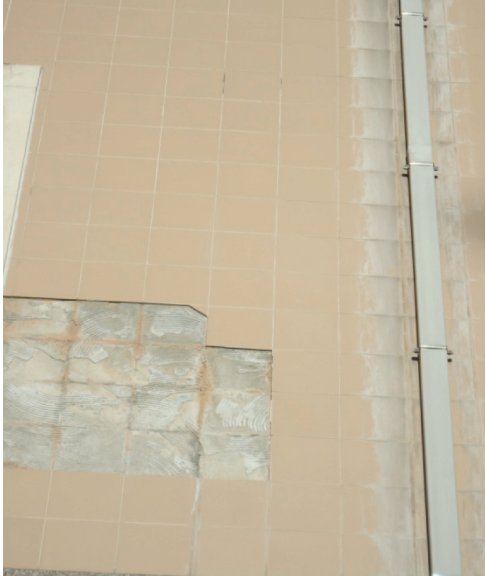
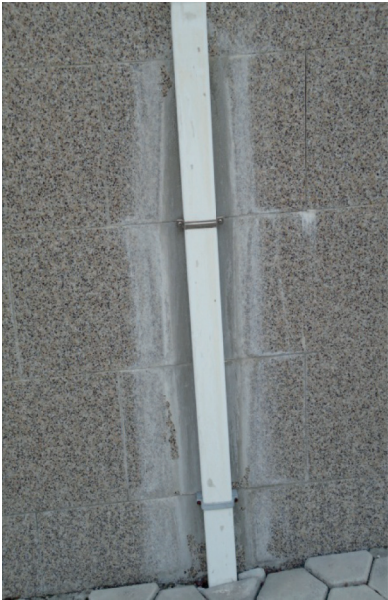
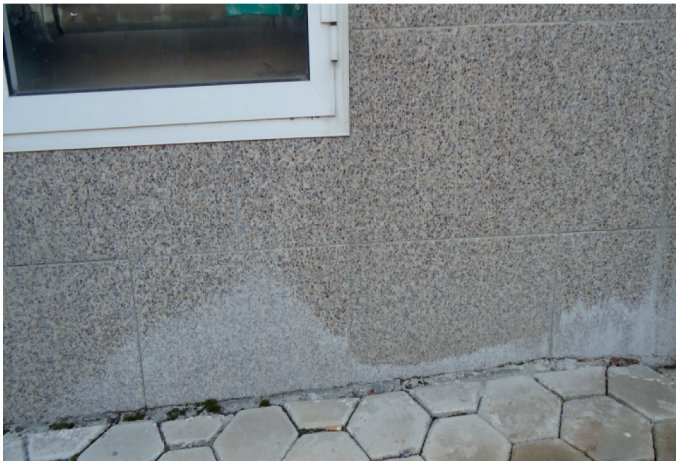
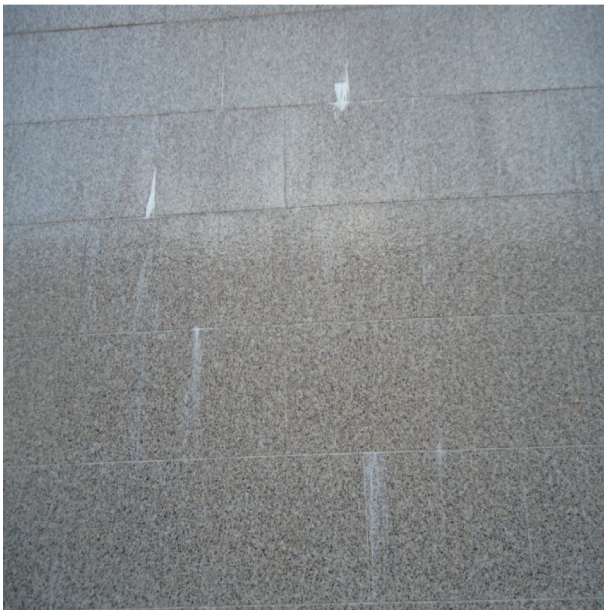
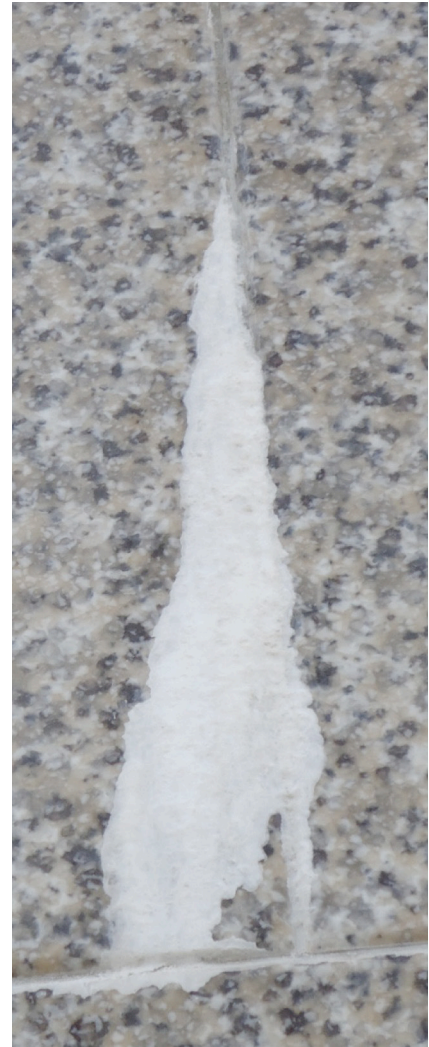
Ficha	A - 26	Página	03
-------	--------	--------	----

Edificação multifamiliar, de construção recente, revestida totalmente com RCF, contendo uma série de anomalias, nomeadamente:

- Criptoflorescências em vários locais
- Sujidade vertical (escorrimento) no RCF provavelmente por insuficiência dos algeroses ou tubos de queda.
