Departamento de Engenharia Civil

2013/2014

**PATOLOGIA EM FACHADAS  
AZULEJADAS EM AVEIRO**

Dissertação apresentada à Universidade de Aveiro para cumprimento dos requisitos necessários à obtenção do grau de Mestre em Engenharia Civil, realizada sob a orientação científica da Sr.<sup>a</sup> Prof.<sup>a</sup> Dr.<sup>a</sup> Eng.<sup>a</sup> Ana Luísa Pinheiro Lomelino Velosa, Professora Associada do Departamento de Engenharia Civil da Universidade de Aveiro.

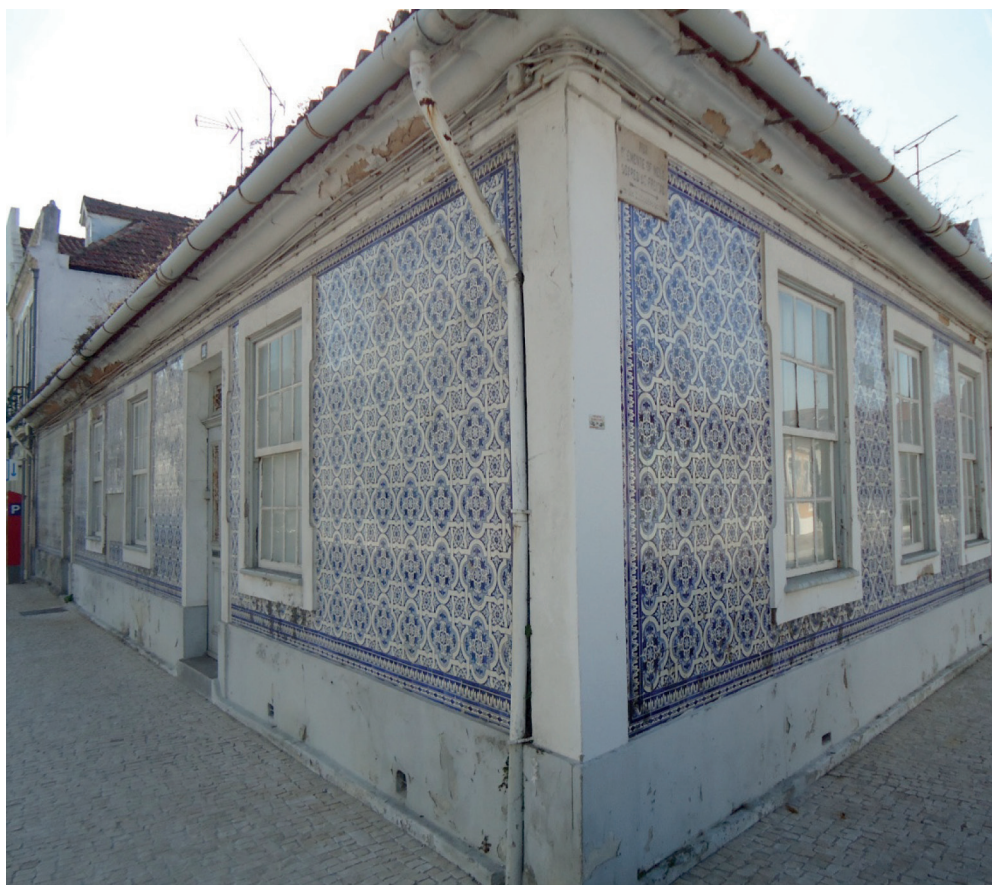
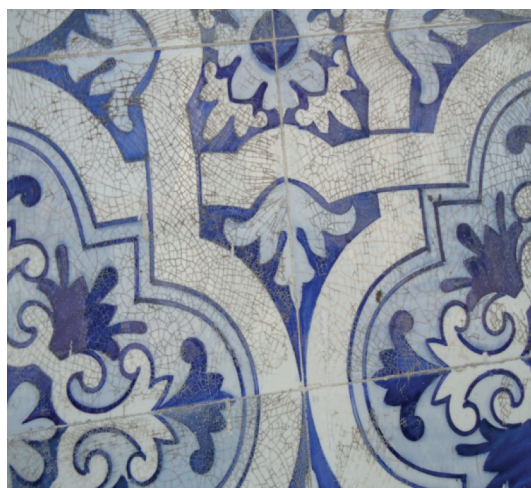
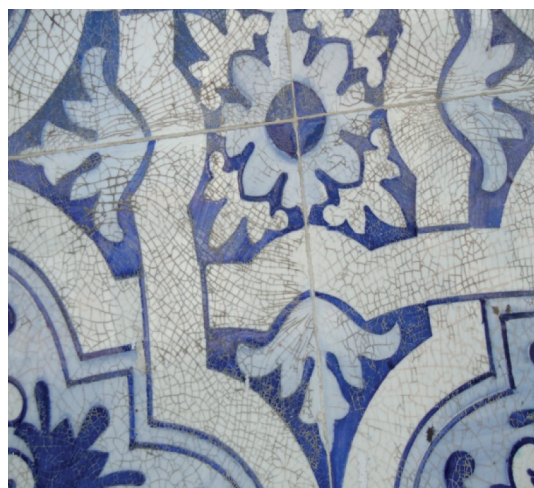
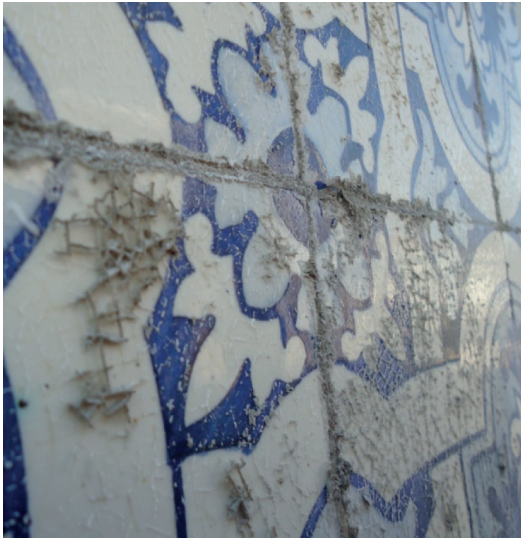
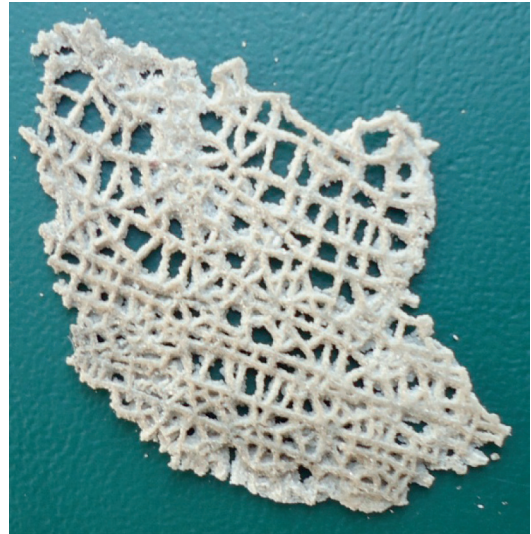
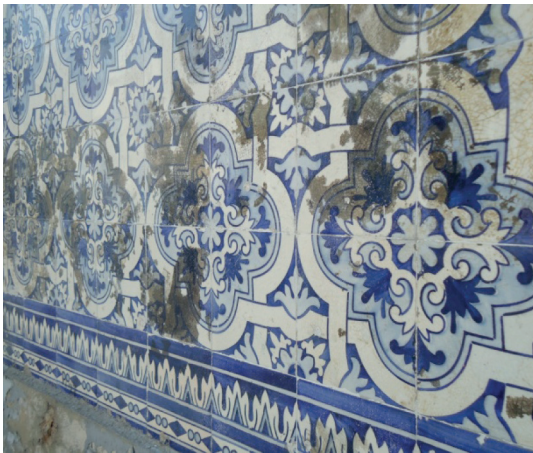
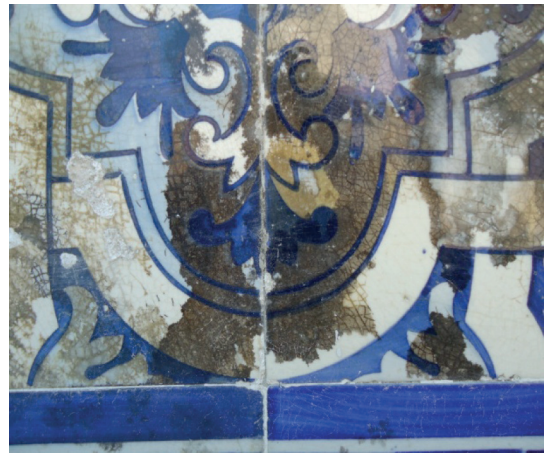
Ficha	A - 27	Página	03
-------	--------	--------	----

Edificação devoluta que apesar de apresentar anomalias idênticas a outras já registadas como queda de peças por descolamento, fissuração tipo craquelé, algum descasque e um pouco de eflorescências basicamente pelas fissuras do craquelé, em partes onde o vento não se faz sentir bem como o chuva não atinge suficientemente a fachada capaz de a “lavar”, os sais das eflorescências que saem das microfissuras vão-se acumulando e formam uma estrutura rendilhada, no exato formato da microfissuração.

Apresenta também um escurecimento muito grande numa quantidade substancial de peças sob o vidro.

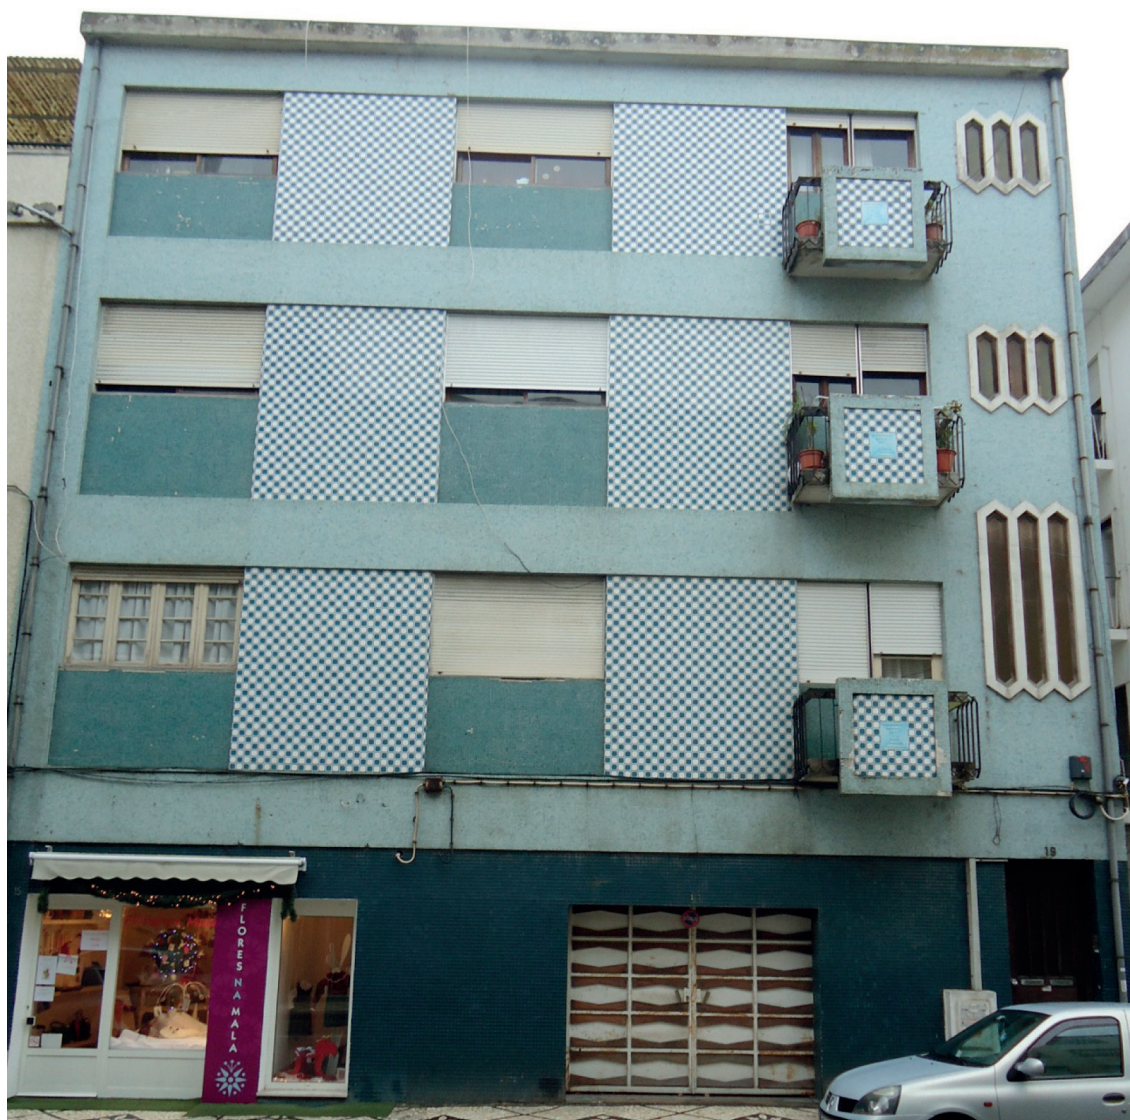
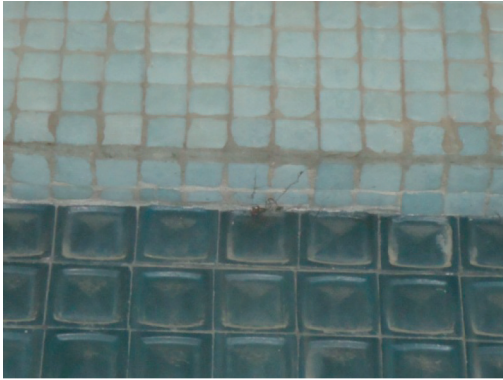
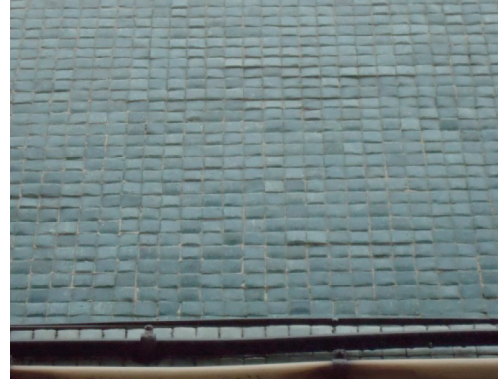
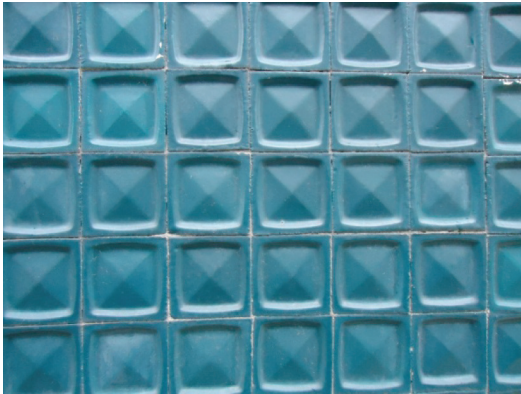
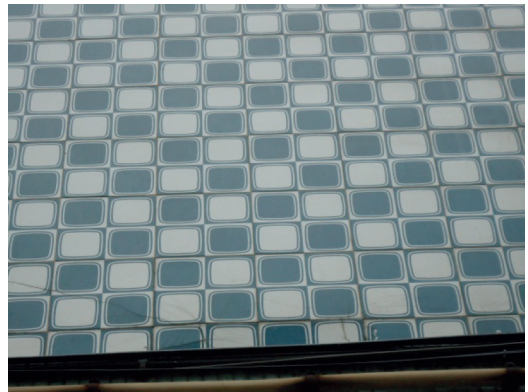
Ficha	A - 28	Página	03
-------	--------	--------	----

Edificação multifamiliar e comercial com RCF total em pastilhas de 2x2 cm em duas cores, pastilhas de 4x4 cm em baixo relevo e azulejos com desenhos azuis com base branca.

Apresenta anomalias de impactos e de estética por serviços, poucas fissuras nos azulejos com causa no suporte, queda por descolamento de algumas peças das pastilhas de 2 x 2 cm, alguma alteração de cor e muita sujidade.

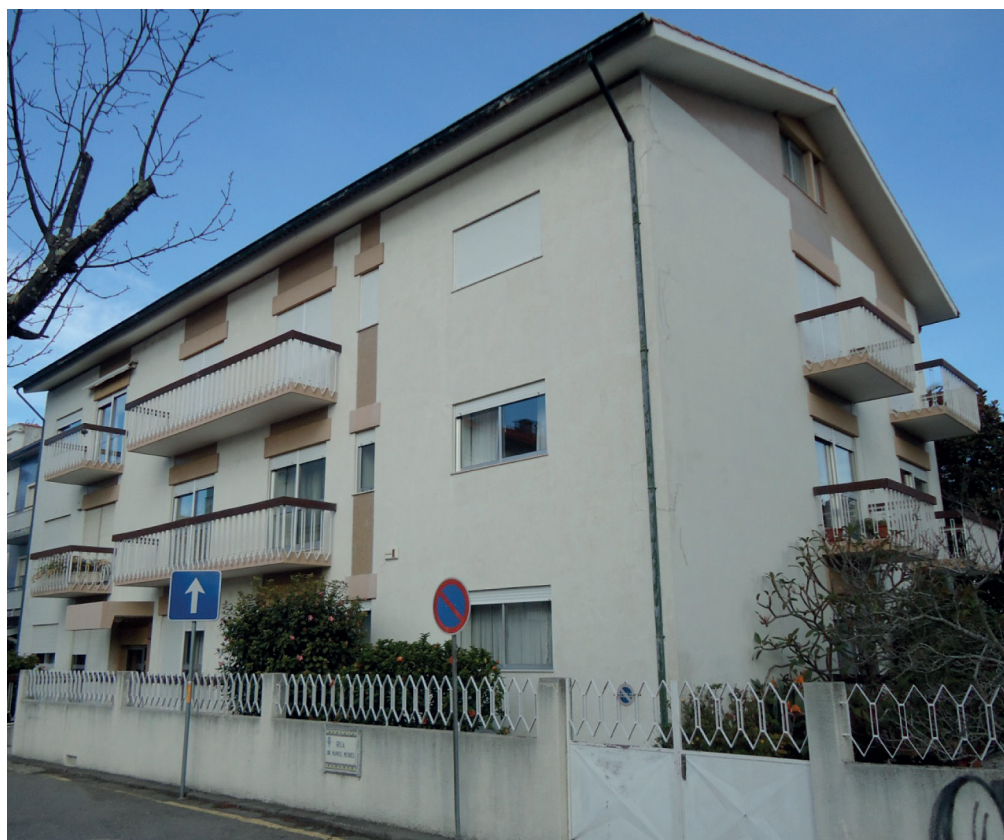
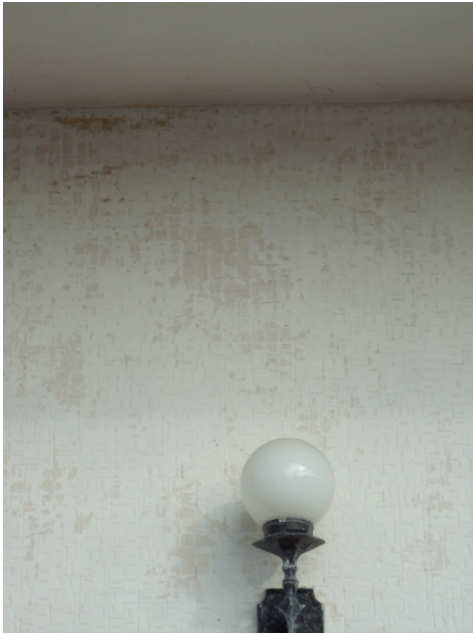
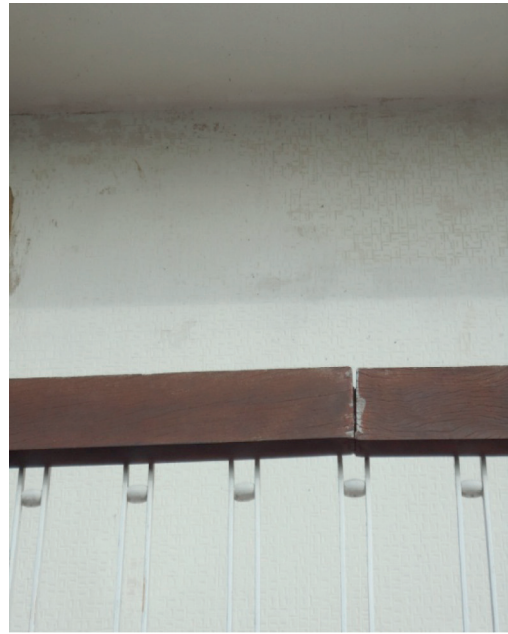
Ficha	A - 29	Página	03
-------	--------	--------	----

Edificação multifamiliar que, 20 anos após a construção foi intervencionada por haver manifestação de humidade interna nos apartamentos.

Na época apresentava, como ainda hoje apresenta alguma, fissuração no RCF que claramente se verifica ser problema do suporte.

Ainda hoje se verifica que, sob as varandas (fotos imediatamente acima) existe eflorescências, face à humidade que evapora pelas juntas das pastilhas, por impermeabilização inadequada da interface pisos da varanda e paredes exteriores da habitação.

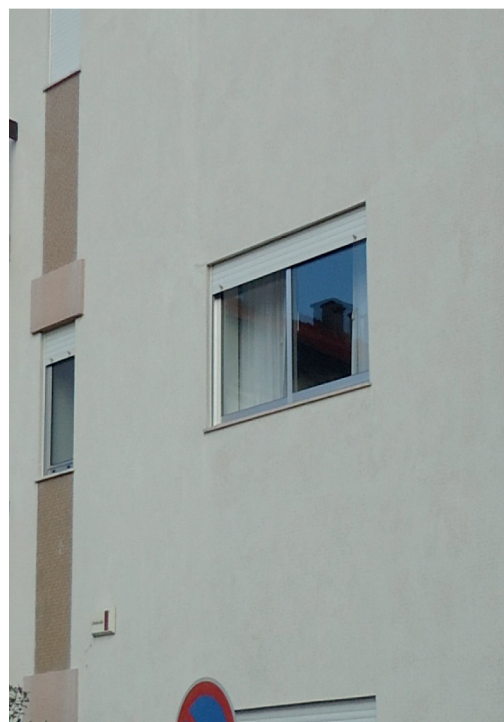
Cores atuais do RCF

Para resolução do problema da humidade, desobstruíram calhas, algerozes e tubos de queda que estava completamente obstruídos e decidiram pintar de branco com tinta plástica à base de PVA, grande parte do RCF que originalmente era castanho, descareterizando por completo o edifício.

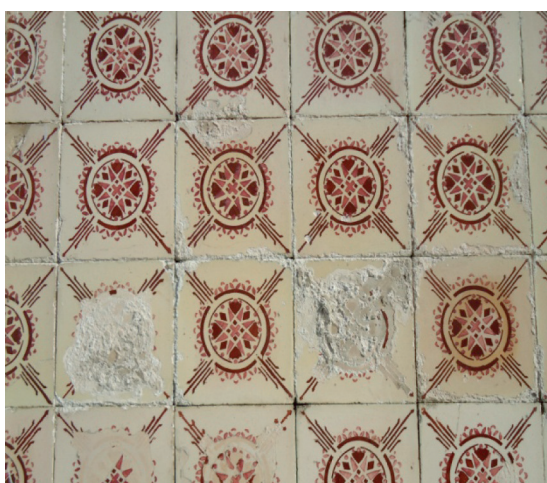
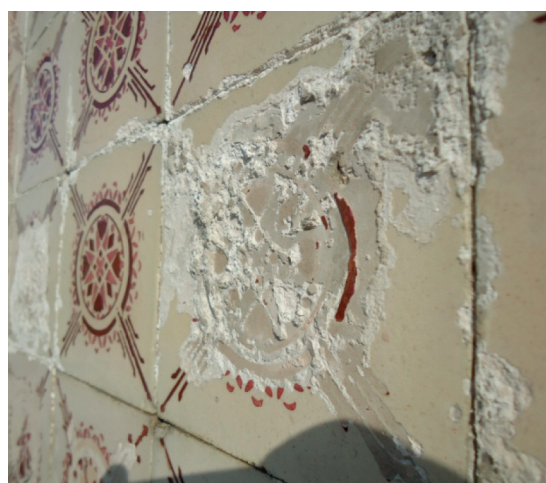
Ficha	A - 30	Página	03
-------	--------	--------	----

Edificação devoluta, com degradação por eflorescências pela cor e pelos bordos.

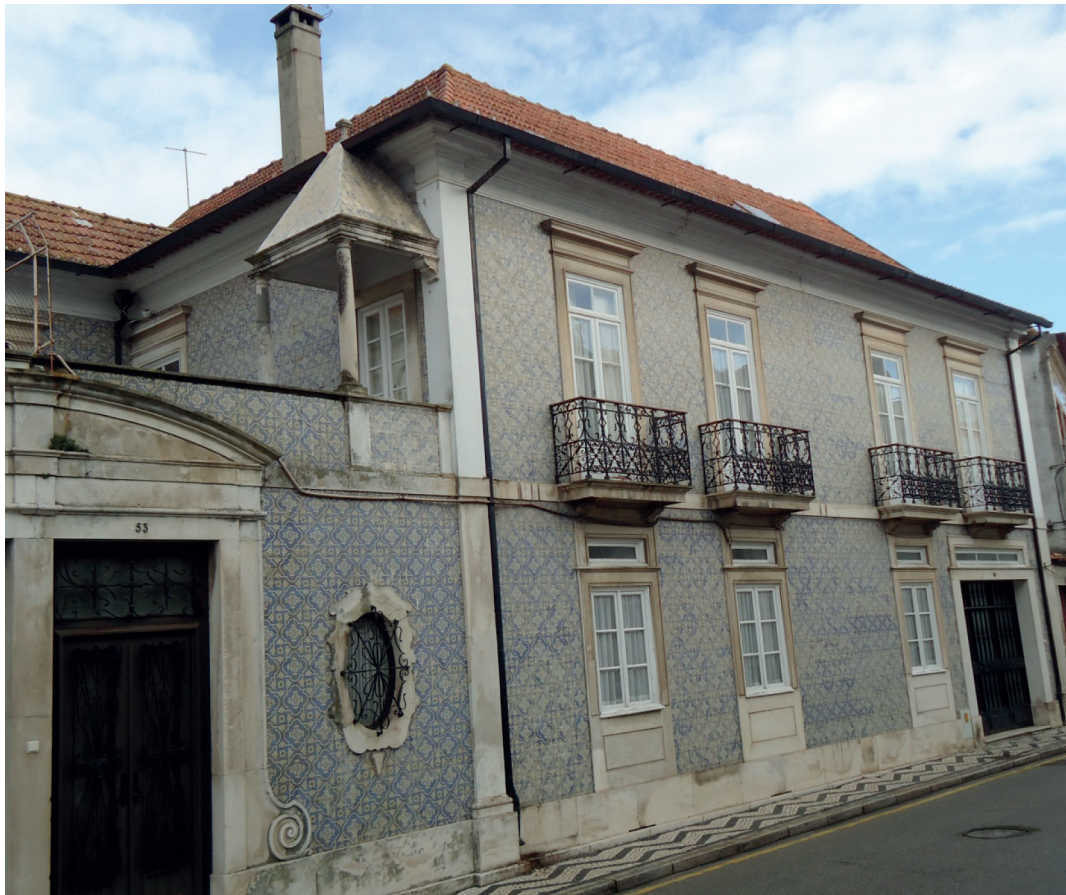
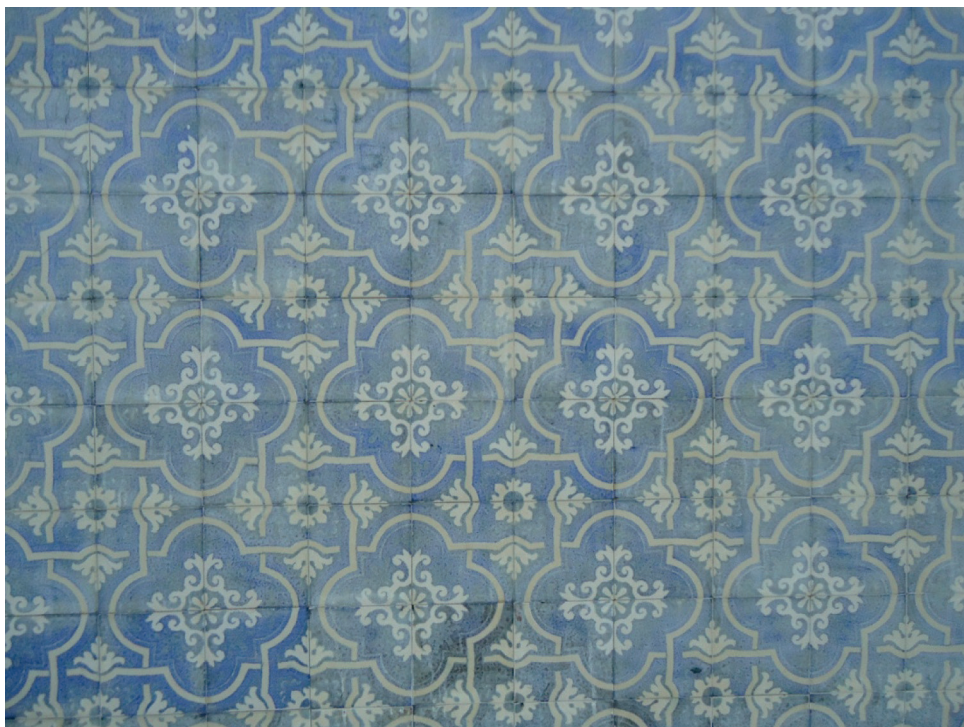
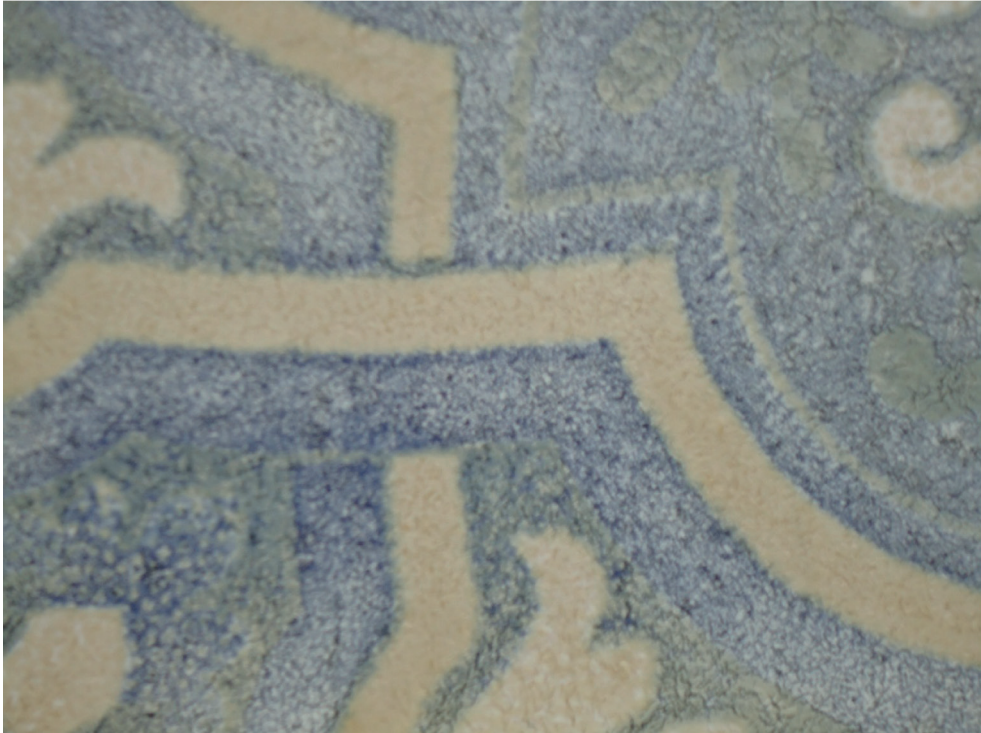
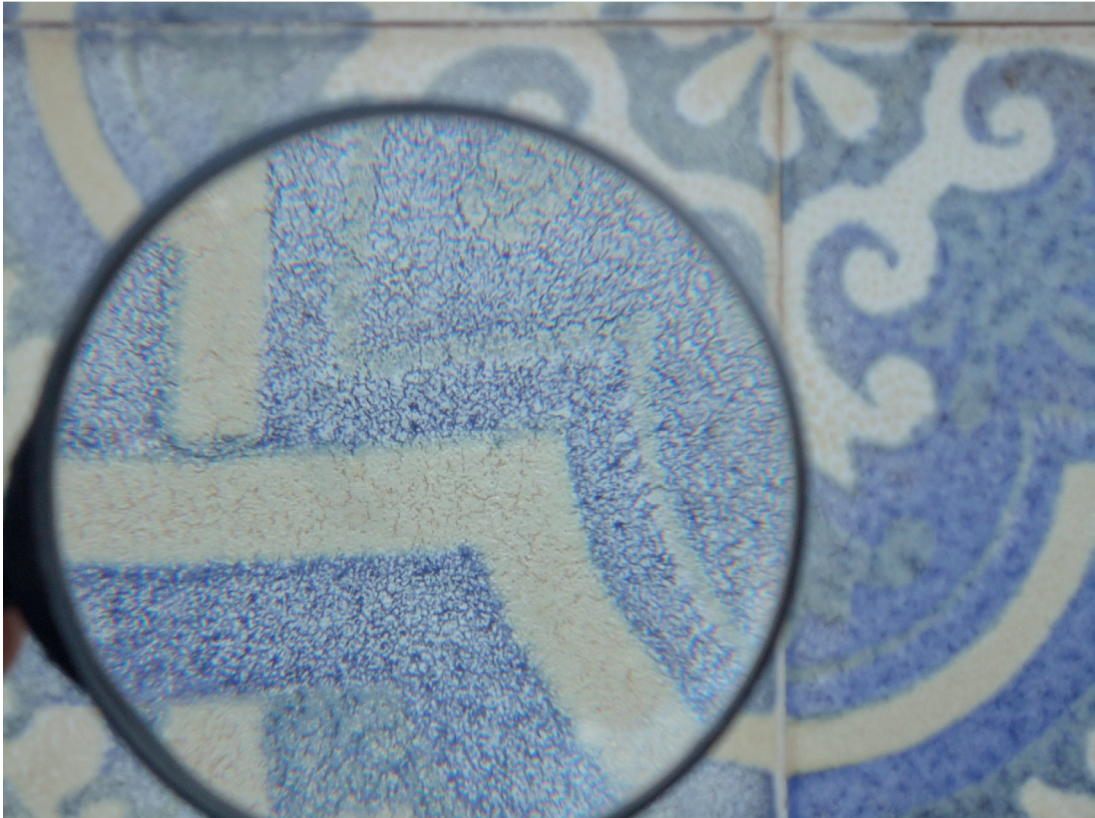
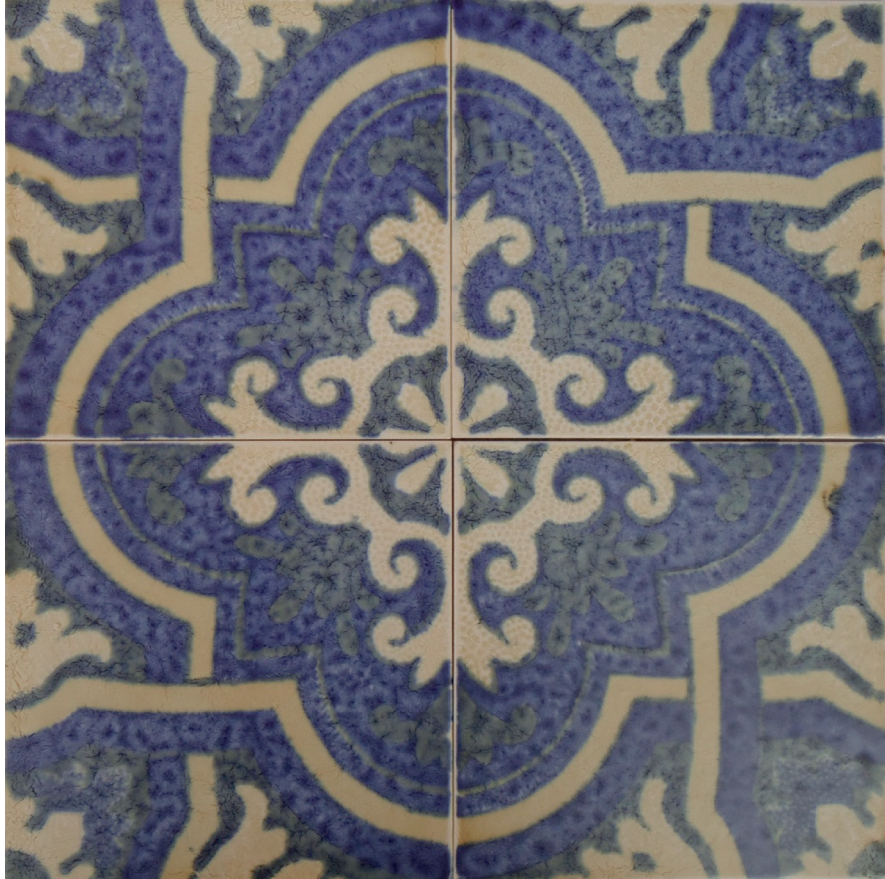
Ficha	A - 31	Página	03
-------	--------	--------	----

RCF de uma edificação produto da união de duas casas com azulejos diferentes, levou na nova fachada em 1972 o atual revestimento que apresenta várias manifestações, nomeadamente fissuras de azulejos por problemas do suporte, alguns com craquelé.

Porém a maioria das peças apresentam aparentemente uma anomalia de degradação (aglutinação) dos pigmentos coloridos sob o vidro, sem que este apresente fissuração, mesmo visto à lupa.

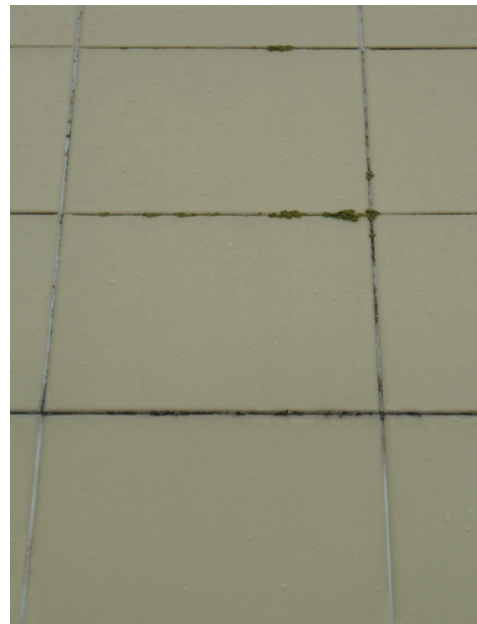
Ficha	B - 02	Página	03
-------	--------	--------	----

Edificação multifamiliar, com RCF de junta aberta mas mal colmatada de forma geral, onde existem ocorrências biológicas.

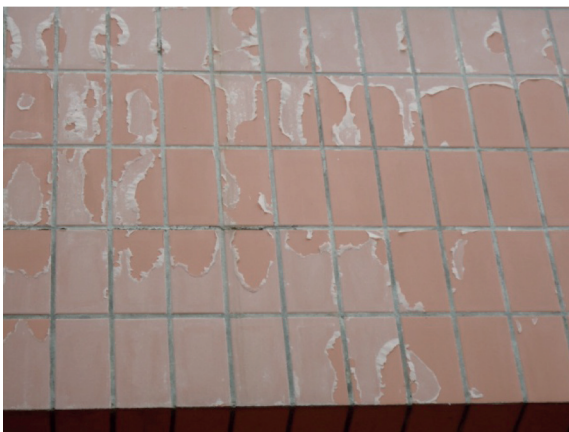
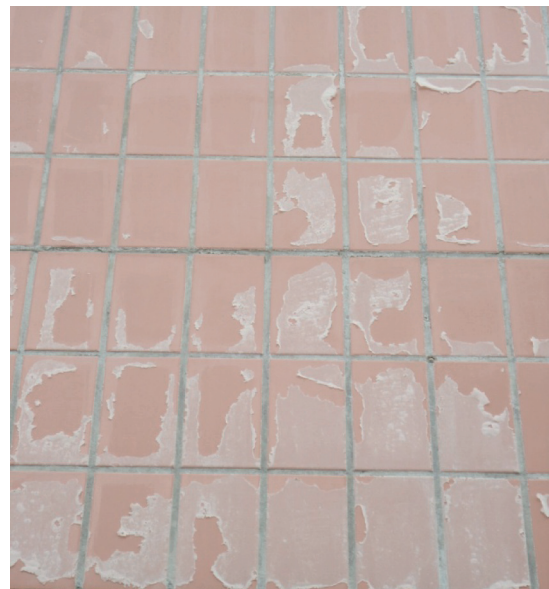
Ficha	B - 03	Página	03
-------	--------	--------	----

Edificação multifamiliar que apresentou imediatamente a habitação, manchas de humidade interna e, erradamente, tentaram impermeabilizar o RCF, com um produto que cristalizou e, nas partes mais sujeitas a chuva e vento, o RCF já está limpo.

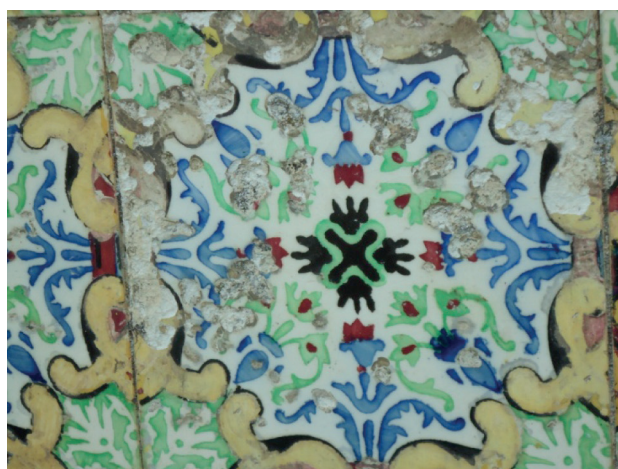
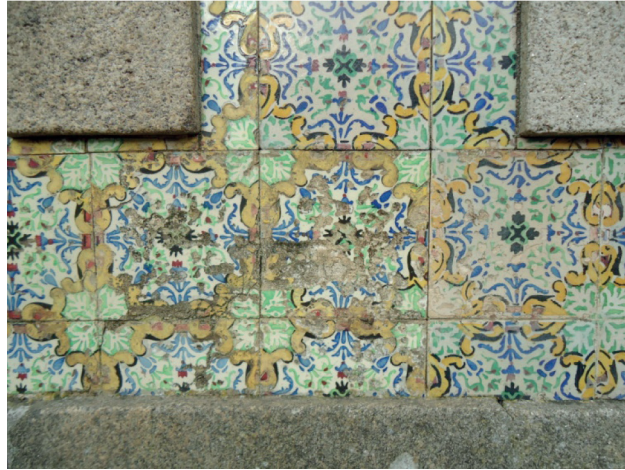
Ficha	C - 01		Página	03
-------	--------	--	--------	----

Casa atualmente devoluta, submetida à reposição há cerca de 30 anos de 44 réplicas cuja cor base apresenta alteração ligeira, mas ainda assim apresenta queda de vidro nas peças mais baixas, até uma altura de cerca de 1,70/2,00 m.

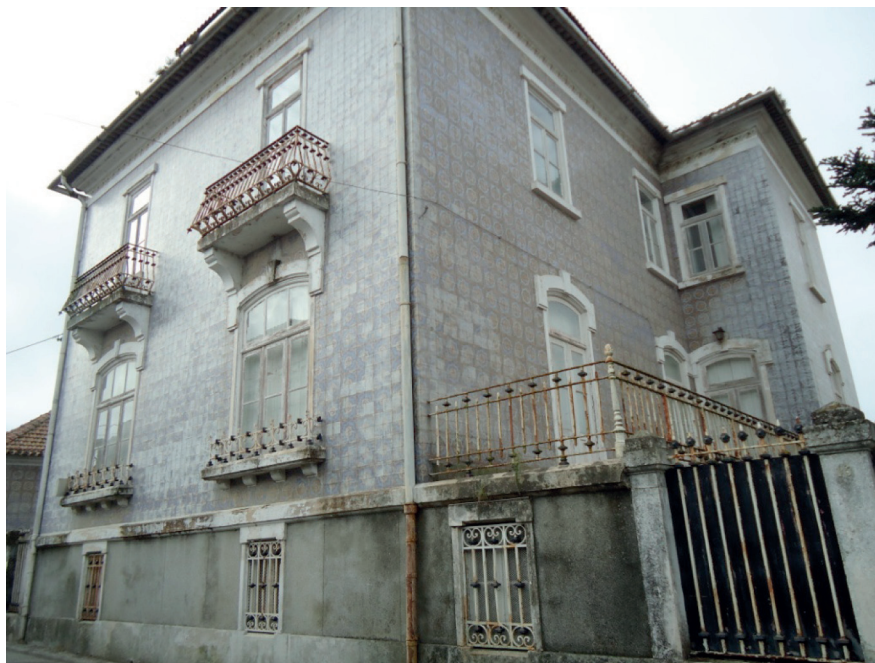
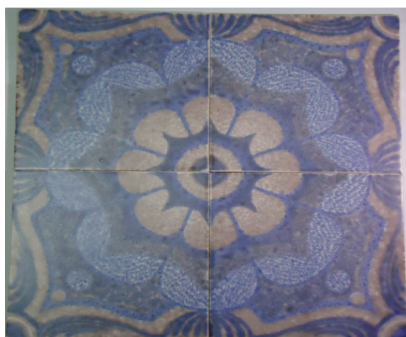
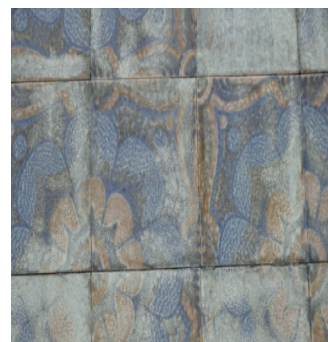
Ficha	C - 02	Página	03
-------	--------	--------	----

Morada isolada de três pisos, atualmente desabitada mas totalmente mobilada e com espaços ocupados por cerâmicas diversas de marcas famosas, restos de coleções de um amigo do proprietário que teve uma empresa de comercialização, submetida à reabilitação com inclusão de mais um piso nos anos 70 do século XX, com estrutura de alvenaria de tijolo nesse piso, e totalmente revestida a cerâmicos de 15 x 15 com base branca e motivos na cor azul e castanha (tendo no extremo superior do revestimento da fachada uma faixa de azulejos “Arte nova”), cuja cor sofreu integralmente uma alteração.

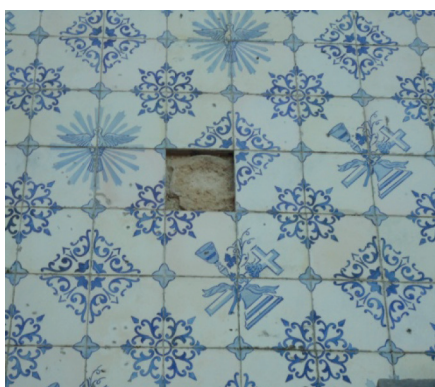
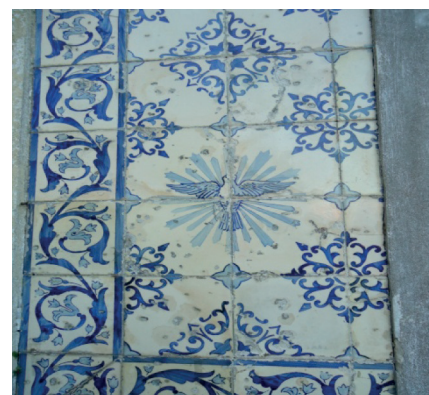
Ficha	C - 03	Página	03
-------	--------	--------	----

As anomalias mais evidentes são a perda de uma peça cerâmica por descolamento e alguma queda de vidro formando pequenas crateras, mas até uma altura de 1,70/2,00 m.

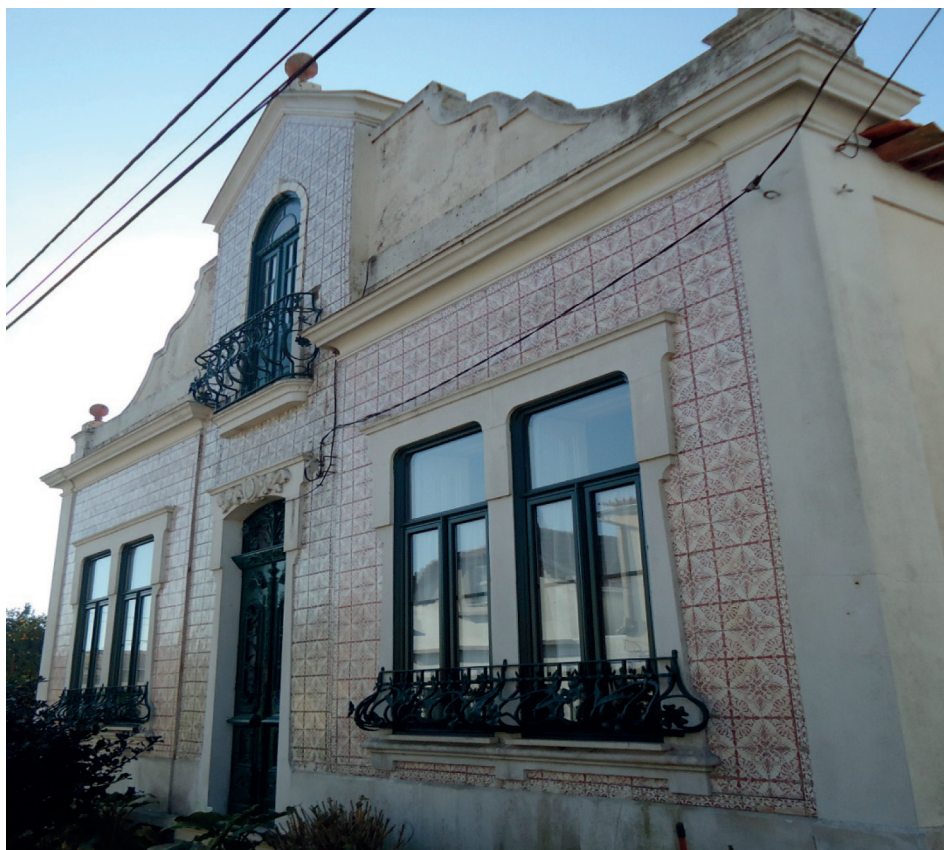
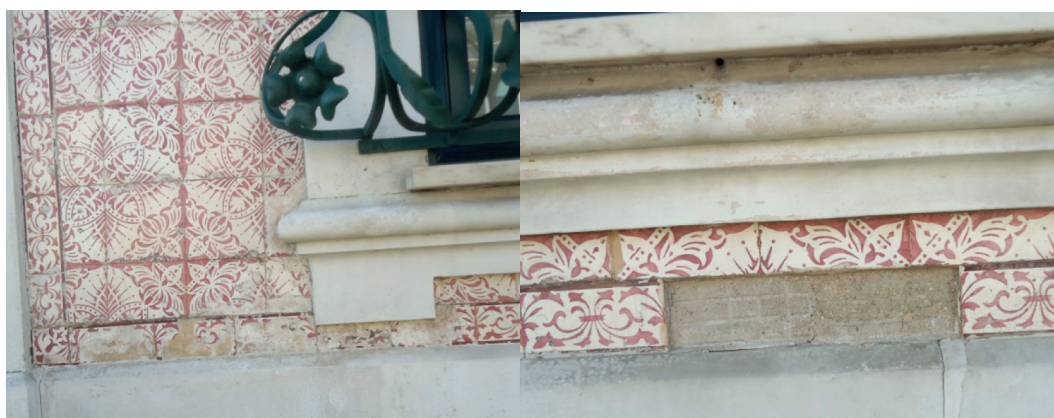
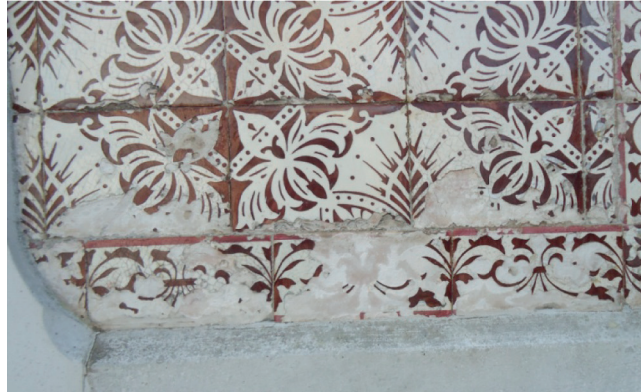
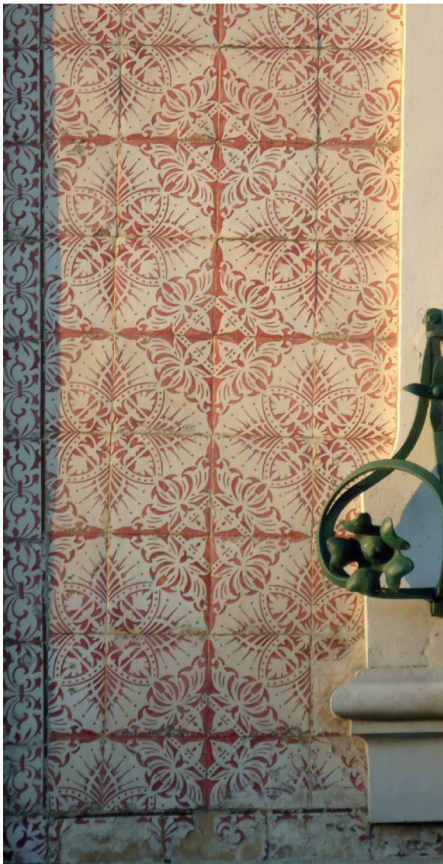
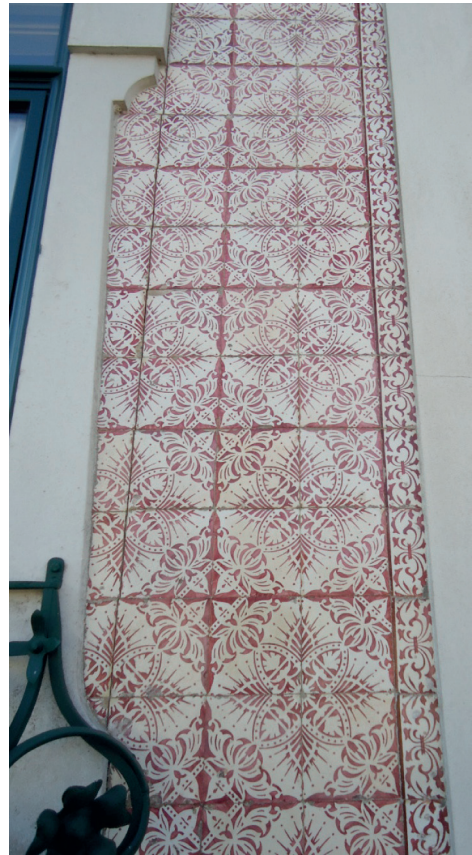
Ficha	C - 04	Página	03
-------	--------	--------	----

Moradia isolada, ligeiramente sobrelevada do piso do arruamento e recuada, com revestimento cerâmico apenas na fachada principal, de duas tonalidades originais.

De se notar que houve na época da construção e colocação do RCF um erro do pedreiro ao assentar os cerâmicos uma vez que não assegurou a estereotomia das juntas pois, junto ao cunhal direito as juntas dos azulejos são verticais, fazendo o fecho inclinado junto da cantaria da janela mas, no entanto, do lado esquerdo, as juntas estão paralelas à cantaria que é inclinada, fazendo o fecho junto do cunhal esquerdo com as juntas subverticais.

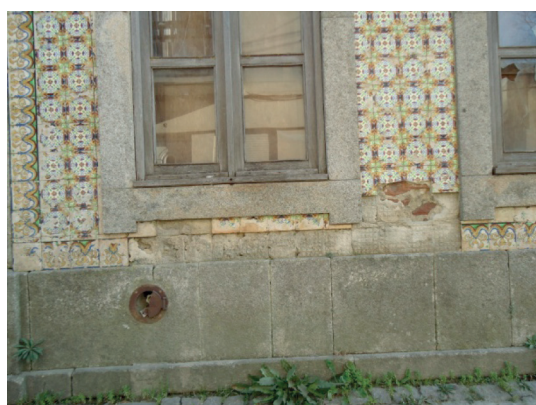
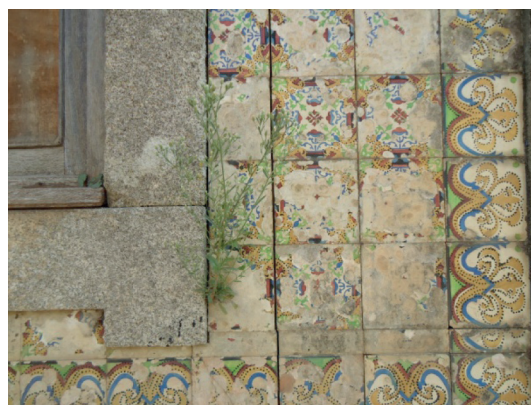
Ficha	C - 05	Página	03
-------	--------	--------	----

Morada isolada, devoluta há bastantes anos, alvo de furto de azulejos com intervenção da polícia judiciária.

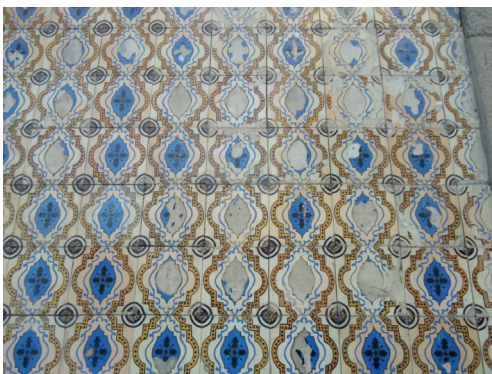
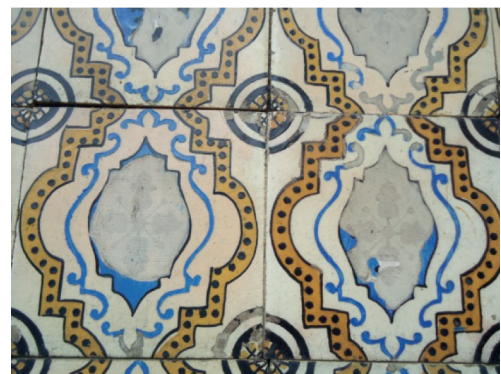
Ficha	C - 06		Página	03
-------	--------	--	--------	----

Edificação com RCF a perder o vidro por uma das cores, na região mais baixa da construção.

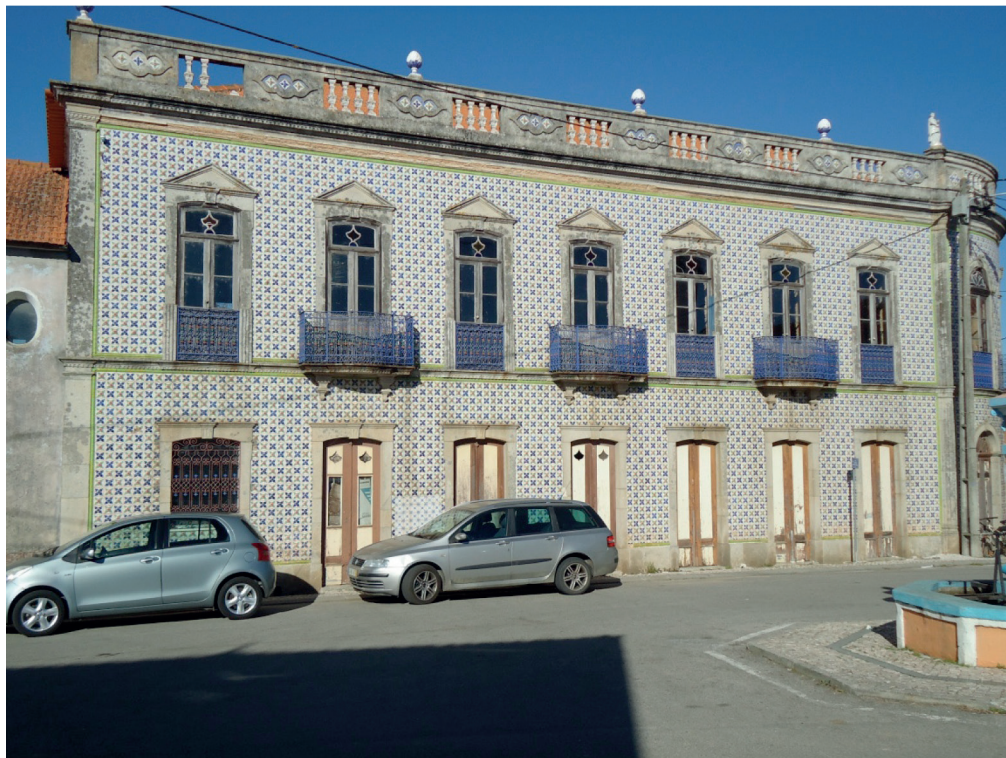
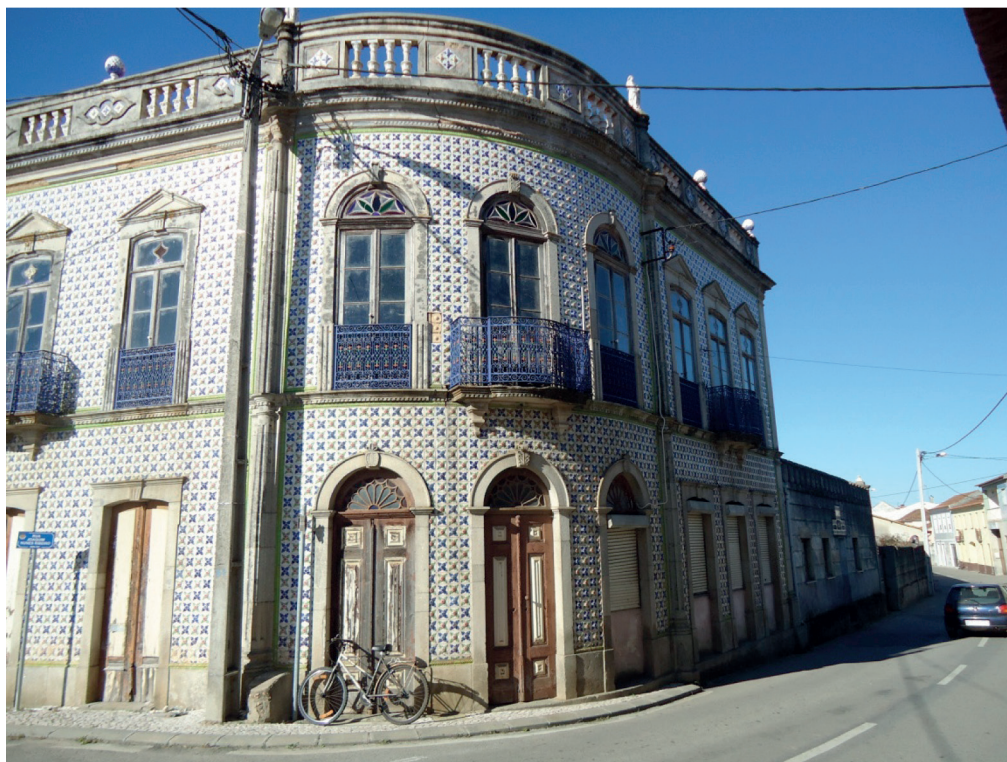
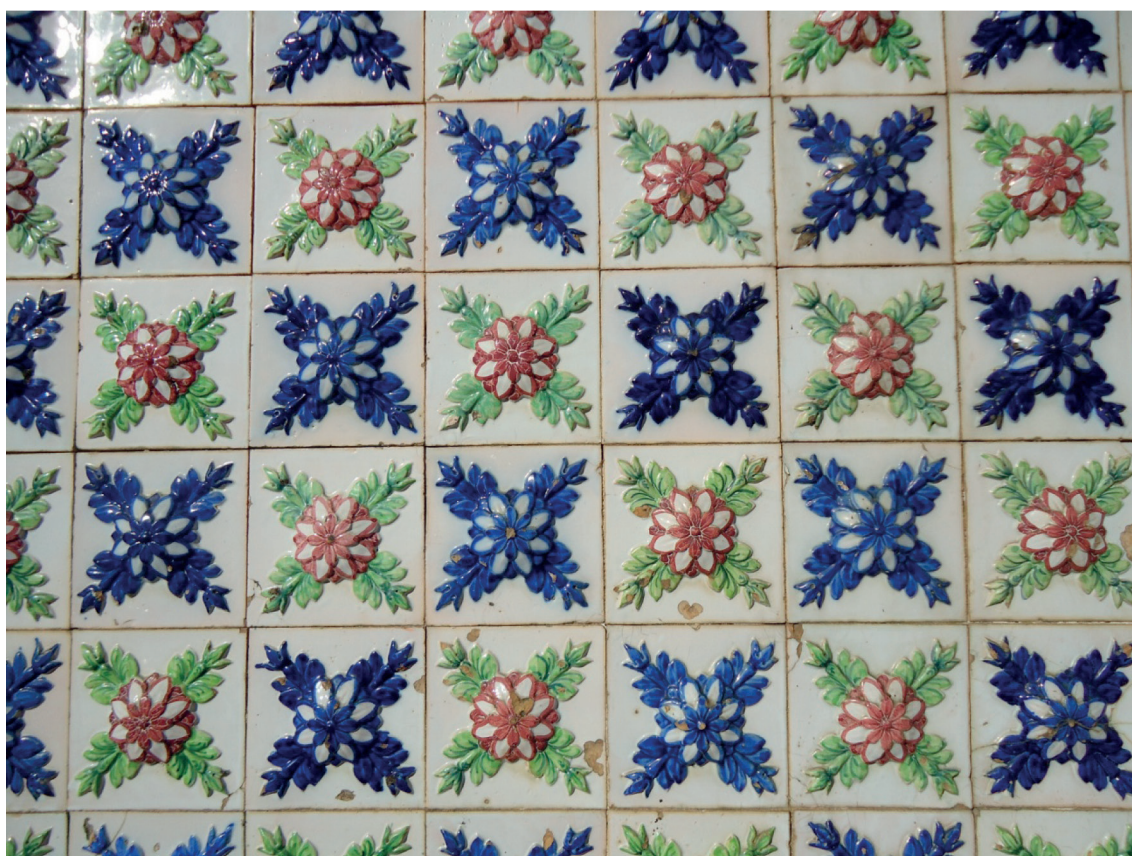
Nota-se a ausência de 3 mosaicos e de uma peça da cercadura inferior.

O estado geral dos mosaicos cerâmicos é muito bom, havendo algumas anomalias de existência de pequenas crateras ou perdas pequenas de vidro em alguns pontos até a uma altura, que não definirei como 1,70 m para não ser demasiado pragmático, provavelmente por outras causas que não averigui em detalhe, mas muitas por impactos da projeção de pedras.
