ANÁLISE DE RISCO – VIA-SACRA DO BUÇACO

Dissertação apresentada à Universidade de Aveiro para cumprimento dos requisitos necessários à obtenção de grau de Mestre em Engenharia Civil, realizado sob a orientação científica da Doutora Ana Luísa Pinheiro Lomelino Velosa, Professora Auxiliar do Departamento de Engenharia Civil da Universidade de Aveiro, Co-Orientação do Doutor Luís Filipe Mariz de Matos Ferreira, Investigador.

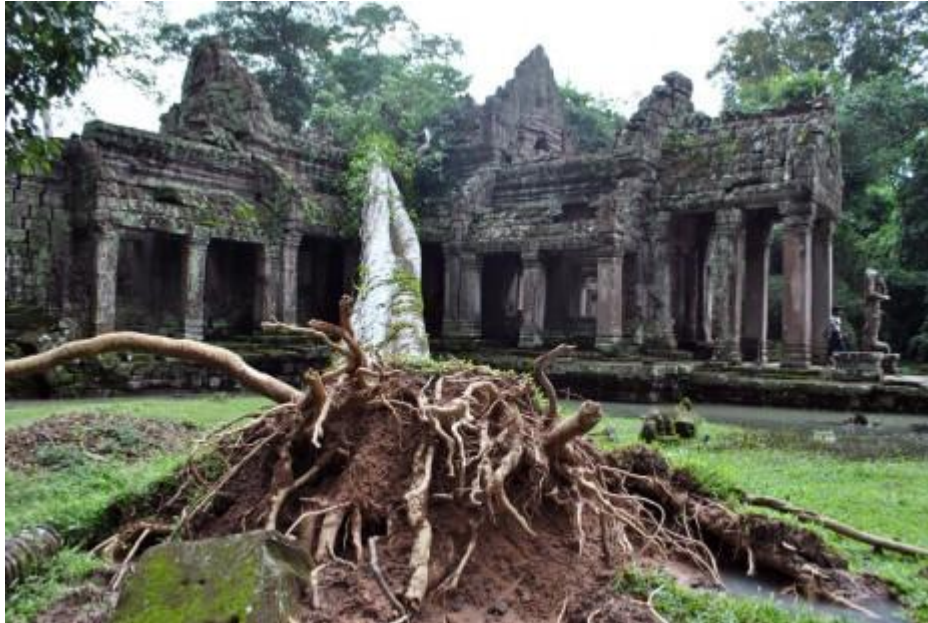
Figura 2. Uma árvore arrancada por uma tempestade no dia 7 de Outubro de 2013 e que se encontra no topo do portão norte do templo de Preah Khan na província de Siem Reap. (Direitos de foto reservados a Lim Cheavutha)

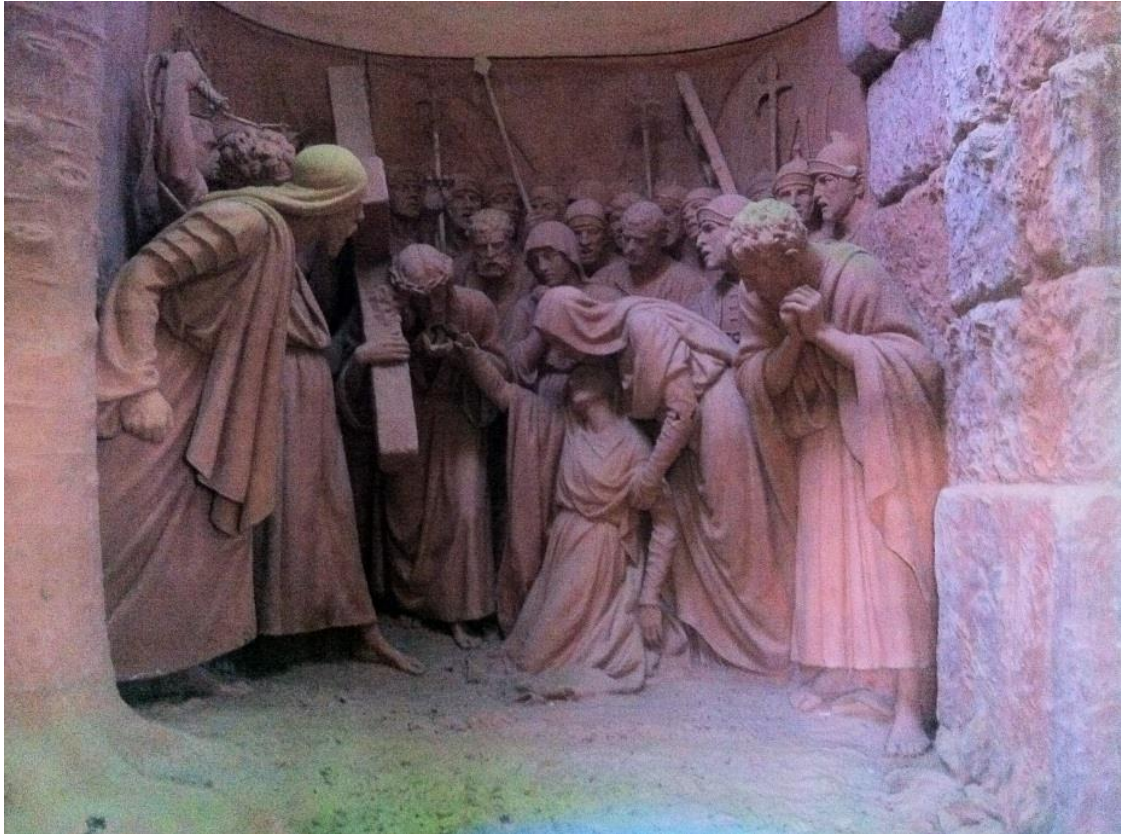
Numa tentativa de recuperar a Via-Sacra, o Conselho Nacional do Turismo entregou ao ceramista António Augusto da Costa Motta (o Sobrinho)¹¹ a execução das esculturas que ilustram hoje os passos da Via-Sacra e que são datadas de 1938. São figuras de tamanho natural feitas em terracota que ainda hoje perduram apesar dos maus-tratos que entretanto têm sofrido (Figura 9).

Figura 9. Passo da Via-Sacra: grupo escultórico do Encontro com Virgem.

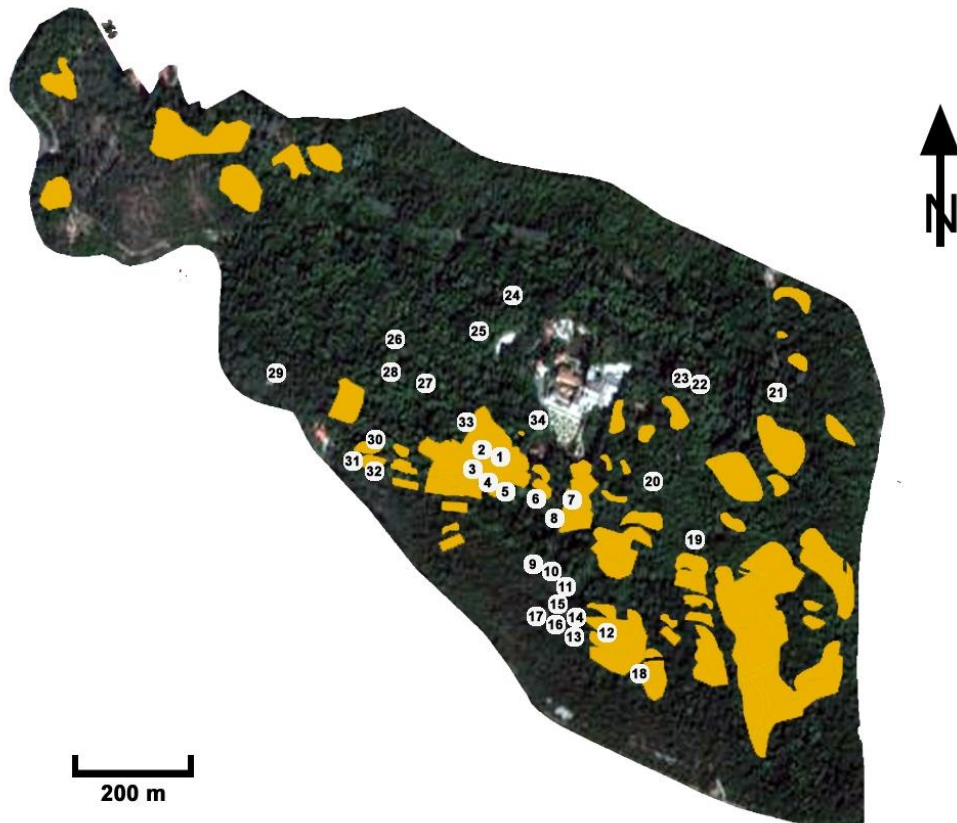
Na figura 18, podemos observar as clareiras provocadas pela passagem do ciclone “Gong” na Mata Nacional do Buçaco e podemos também verificar que muitos dos monumentos da Via-Sacra encontram-se em zonas de clareiras, ou seja em zonas onde ocorreram mais quedas de árvores.

Figura 18 - Mapa de clareiras provocadas pelo ciclone "Gong" de Janeiro de 2013 e localização dos monumentos na Mata Nacional do Buçaco.

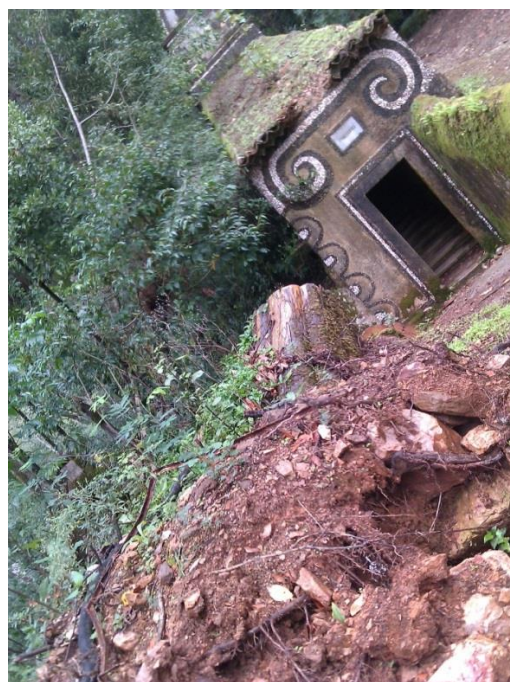
Tabela 1 - Indicadores de alteração da Varanda de Pilatos.

<p>Materiais: Estrutura em alvenaria de pedra argamassada e rebocada, cobertura em estrutura de madeira com barrotes, vigas e ripado revestidas em telha de canudo. Cantarias de calcário: pedra de Ançã; embrechados de pedra: quartzo, basalto e escórias ferruginosas.</p>
	<p>Intervenções: -</p>
	<p>Observações: Perda de material na cobertura, invasão vegetal acentuada.</p>

Indicador	Sigla	Valorização	Frequência					Cobertura
			Zona de estudo					
			Interior	Fachada Exterior				
				Principal	Esquerda	Direita		
Destruição irreversível	di	5						
Erosão	er	3						
Perda de material	pm	4					2	
Fissuração/fendilhação	fi	3					1	
Deformação	df	3						
Destacamento	des	3						
Fracturação	fr	4					2	
Descoloração	dcl	2						
Manchas	m	2						
Invasão vegetal	veg	4		2	2		2	
Corrosão	cr	3						
Permeabilidade	per	3						
Obras/intervenções	o	3						
Exposição e Geomorfologia			Exposição	7	7	7	7	7
			Inclinação	5	5	5	5	5

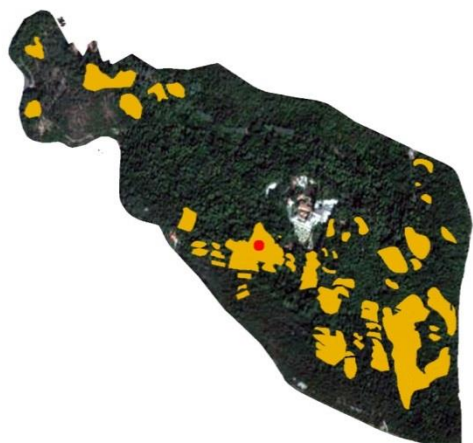
<p>Observações: Destruição irreversível da cobertura por queda de árvores na direção de NW. Fracturação na parede da fachada oposta.</p>

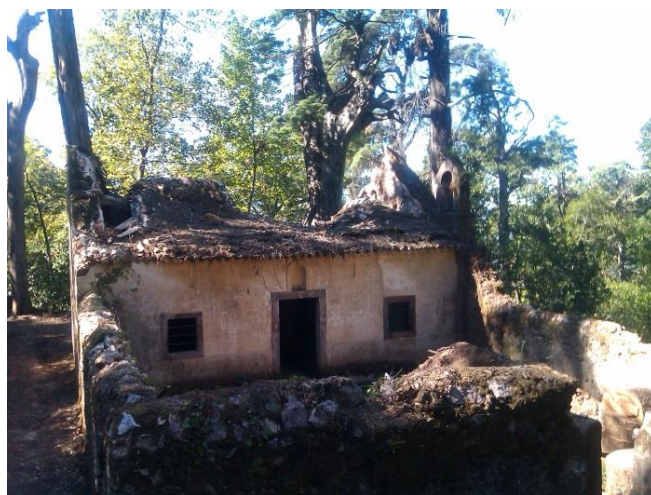
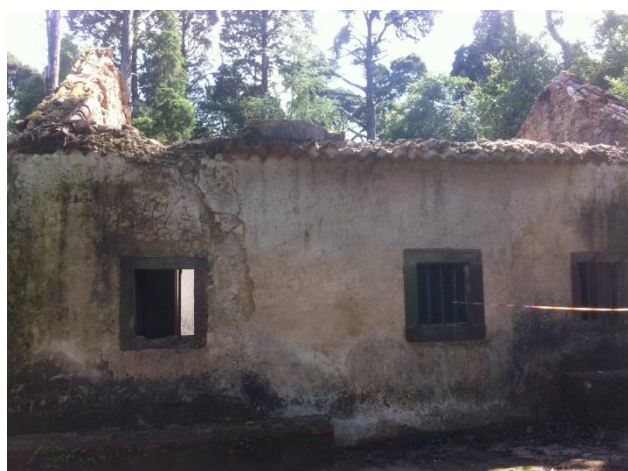
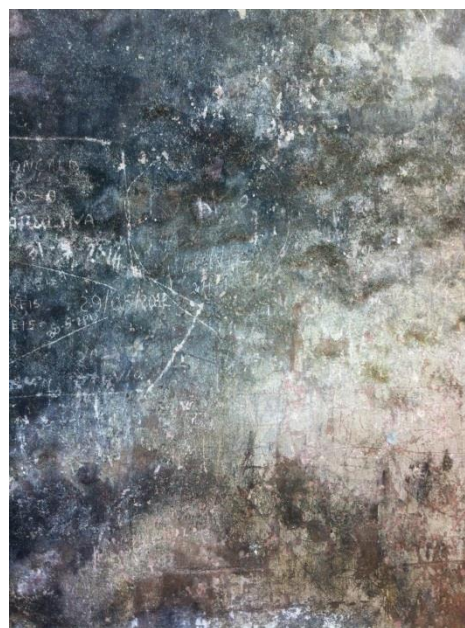
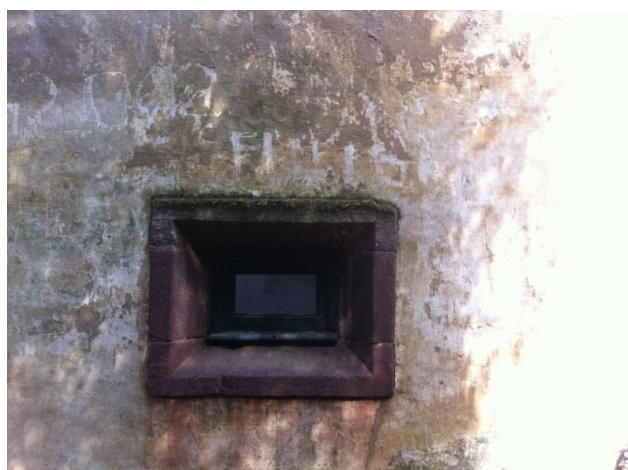
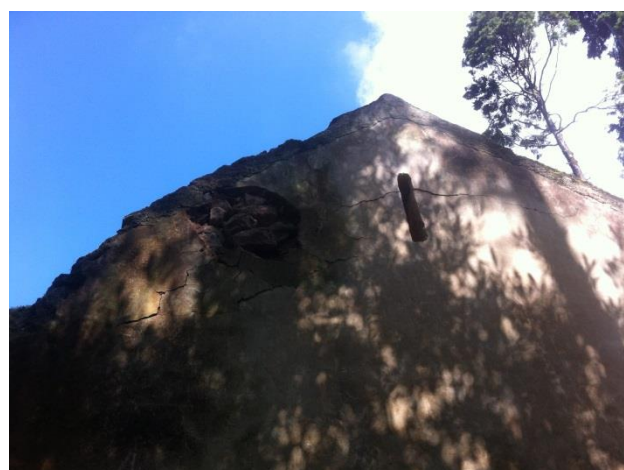
Indicador	Sigla	Valorização	Frequência					Cobertura
			Zona de estudo					
			Interior	Fachada Exterior				
				Principal	Esquerda	Direita		
Destruição irreversível	di	5	3					3
Erosão	er	3		2	2	1	1	
Perda de material	pm	4						
Fissuração/fendilhação	fi	3		2	3	1	3	
Deformação	df	3		1	2		1	
Destacamento	des	3			2		2	
Fracturação	fr	4		1	3		3	3
Descoloração	dcl	2		3	2	3	3	
Manchas	m	2		3	2	3	3	
Invasão vegetal	veg	4			1	2	1	
Corrosão	cr	3		1			1	
Permeabilidade	per	3			1			3
Obras/intervenções	o	3		1			1	
Exposição e Geomorfologia			Exposição	7	7	7	7	7
			Inclinação	5	5	5	5	5

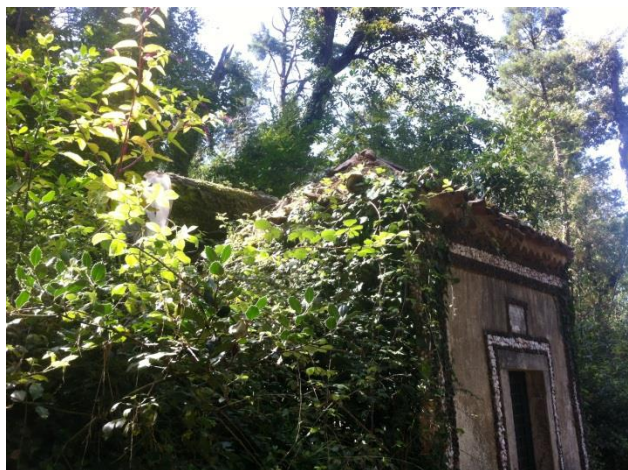
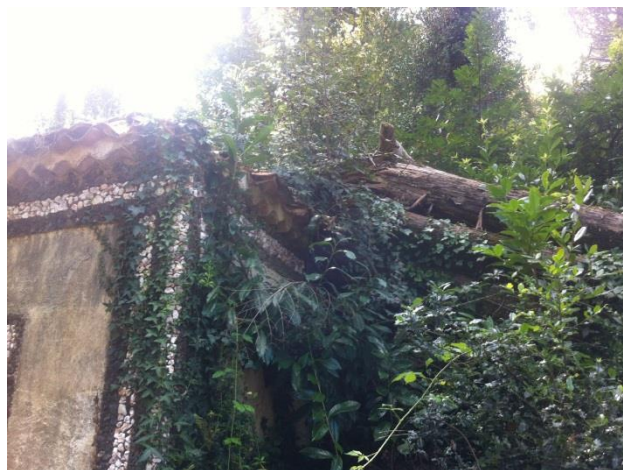
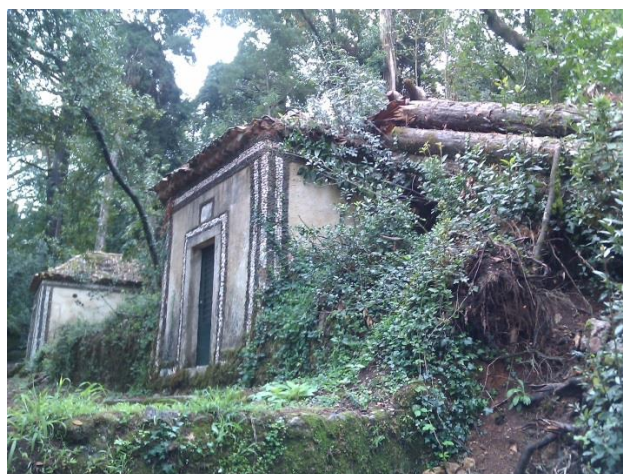
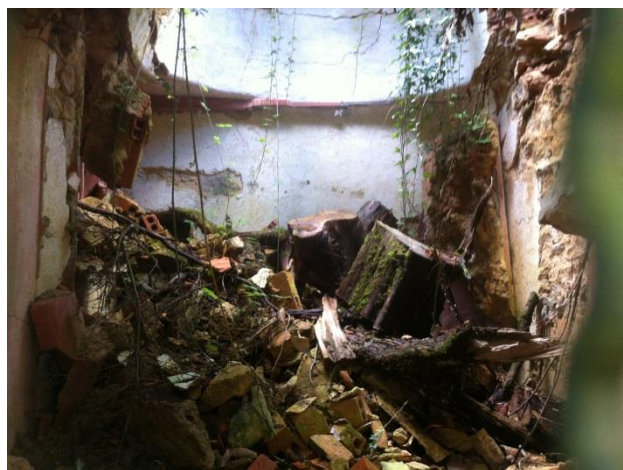
<p>Materiais: Estrutura em alvenaria de pedra argamassada e rebocada, travada por tecto em tijolo, cobertura em estrutura de madeira com barrotes, vigas e ripado revestidas em telha de canudo. Cantarias de calcário: pedra de Ançã; embrechados de pedra: quartzo, basalto e escórias ferruginosas; ferro (janelas); vidro (clarabóia).</p>
<p>Figura 3 - Mapa de Declive</p>	<p>Intervenções: 1960 - arranjo e limpeza do telhado e beirado, reparação de paredes; arranjo de portas e construção de gradeamentos; limpeza e arranjo de acessos; 1998 - Substituição das portas.</p>
	<p>Observações: Destruída por queda de árvores na direção de NW; fracturação da cobertura; destruição irreversível do interior; invasão vegetal.</p>

Indicador	Sigla	Valorização	Frequência					
			Zona de estudo					
			Interior	Fachada Exterior				Cobertura
				Principal	Esquerda	Direita	Oposta	
Destruição irreversível	di	5	3			2	1	3
Erosão	er	3	2			2	2	2
Perda de material	pm	4	3			3	3	3
Fissuração/fendilhação	fi	3	2	1	1	3	3	3
Deformação	df	3	2	1	1	3	3	3
Destacamento	des	3			1	3	2	3
Fracturação	fr	4	3			3	2	3
Descoloração	dcl	2	1	3	2	2	2	
Manchas	m	2	1	3	2	2	2	
Invasão vegetal	veg	4	3		3	3	3	3
Corrosão	cr	3						
Permeabilidade	per	3				2		3
Obras/intervenções	o	3						
Exposição e Geomorfologia			Exposição	7	7	7	7	7
			Inclinação	5	5	5	5	5

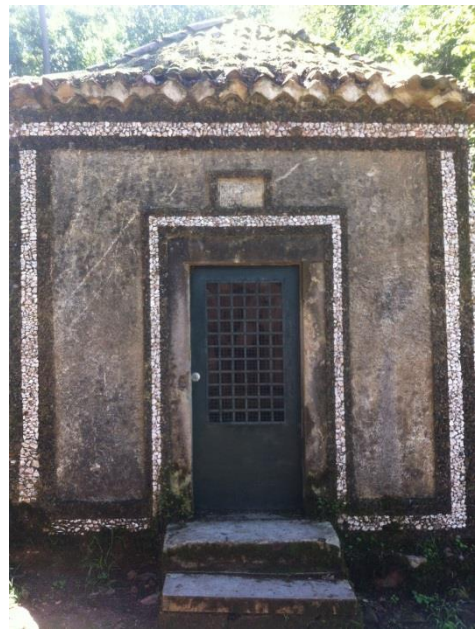
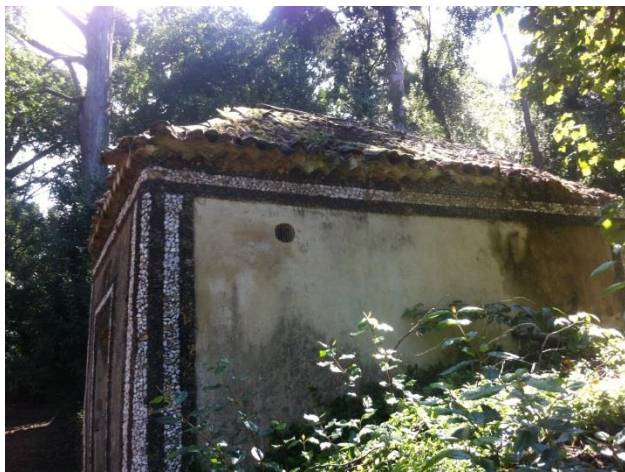
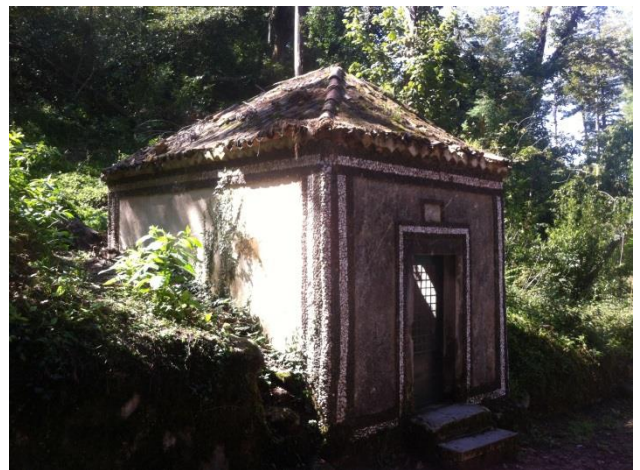
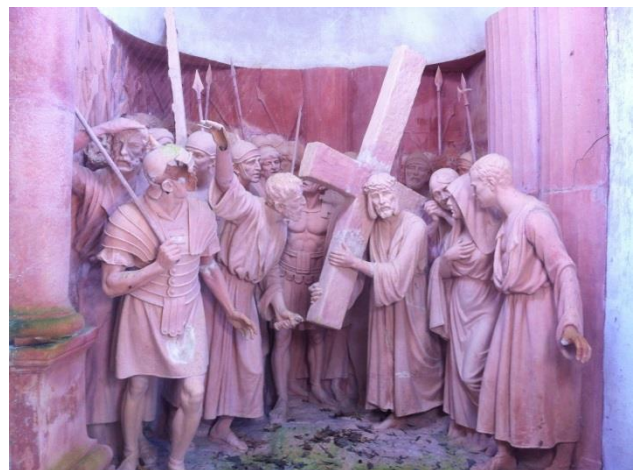
<p data-bbox="301 2069 571 2098">Figura 3 - Mapa de Declive</p>	<p data-bbox="794 293 1469 398">Proteção: IIP - Imóvel de Interesse Público, Decreto nº 32 973, DG, 1ª Série, nº 175 de 18 agosto 1943; Dec. nº 2/96, DR, 1ª Série-B, nº 56, de 06 março 1996</p> <p data-bbox="794 405 1469 544">Grau: Imóvel ou conjunto com valor excepcional, cujas características deverão ser integralmente preservadas. Incluem-se neste grupo, com exceções, os objectos edificados classificados como Monumento Nacional.</p> <p data-bbox="794 551 1469 725">Enquadramento: Rural, implantado a N., dentro da Mata Nacional do Buçaco (v. PT020111040014), conjunto religioso constituído por várias construções dispersas pela mata, entre as quais capelas da via sacra, ermidas, capelas devocionais e fontes.</p> <p data-bbox="794 732 1469 1016">Descrição: Planta quadrangular, cobertura piramidal rasgada por clarabóia, com porta de moldura recta na fachada principal e fachadas laterais com janelos. Embrechados decorando os cunhais, cimalha, embasamento e contornando as modinaturas. Interior: falsa abóbada formada pelos embrechados que contornam igualmente as paredes. Grupos escultóricos alegóricos ao Passo no interior.</p> <p data-bbox="794 1023 1469 1272">Materiais: Estrutura em alvenaria de pedra argamassada e rebocada, travada por tecto em tijolo, cobertura em estrutura de madeira com barrotes, vigas e ripado revestidas em telha de canudo. Cantarias de calcário: pedra de Ançã; embrechados de pedra: quartzo, basalto e escórias ferruginosas; ferro (janelas); vidro (clarabóia).</p> <p data-bbox="794 1279 1469 1417">Intervenções: 1960 - arranjo e limpeza do telhado e beirado, reparação de paredes; arranjo de portas e construção de gradeamentos; limpeza e arranjo de acessos; 1998 - Substituição das portas.</p> <p data-bbox="794 1424 1469 1529">Observações: Perda de material nas figuras, manchas nas paredes exteriores, muito exposta aos eventos climáticos e a invasão vegetal.</p>

Indicador	Sigla	Valorização	Frequência					Cobertura
			Zona de estudo					
			Interior	Fachada Exterior				
				Principal	Esquerda	Direita		
Destrução irreversível	di	5						
Erosão	er	3						
Perda de material	pm	4	1		1			
Fissuração/fendilhação	fi	3	1					
Deformação	df	3						
Destacamento	des	3	1					
Fracturação	fr	4	1					
Descoloração	dcl	2			1			2
Manchas	m	2	2	3	3	3	3	
Invasão vegetal	veg	4	1	2	2	1	2	2
Corrosão	cr	3						
Permeabilidade	per	3						
Obras/intervenções	o	3						
Exposição e Geomorfologia			Exposição	7	7	7	7	7
			Inclinação	5	5	5	5	5

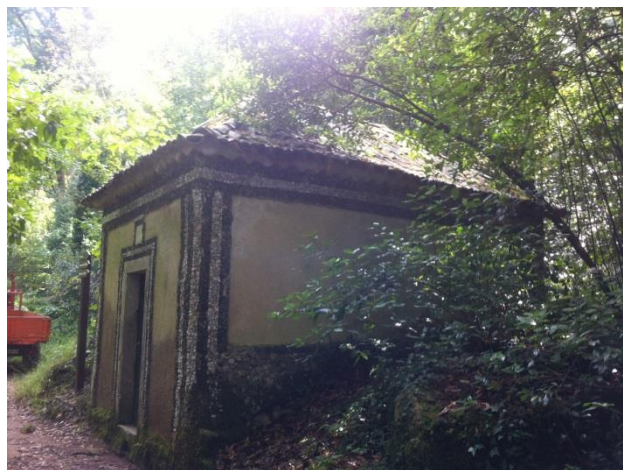
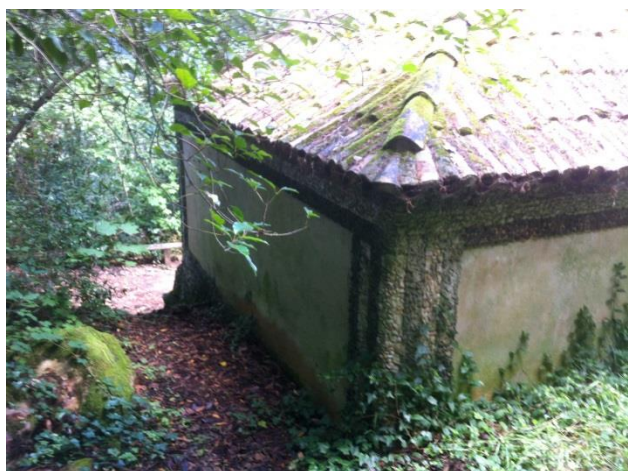
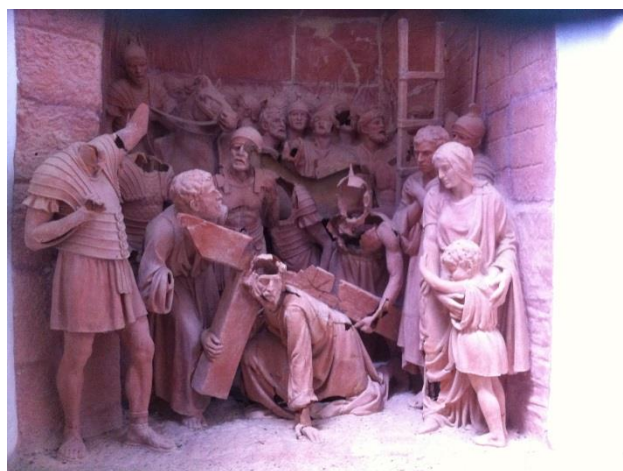
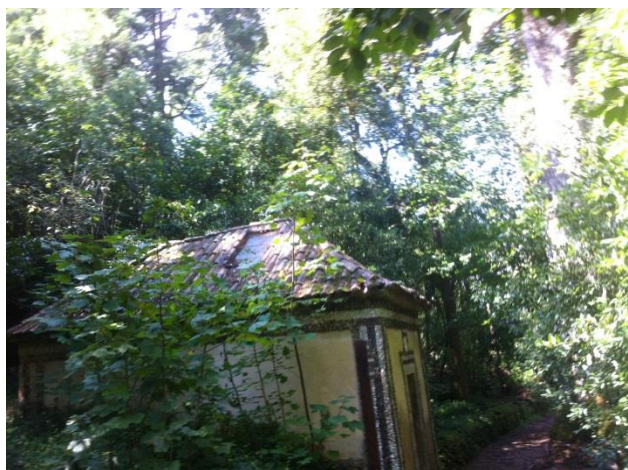
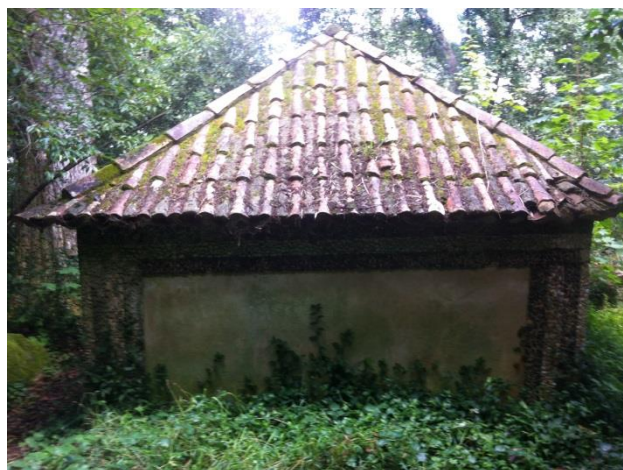
<p>Materiais: Estrutura em alvenaria de pedra argamassada e rebocada, travada por tecto em abóbada e tijolo; cobertura em estrutura de madeira com barrotes, vigas e ripado revestidas em telha de canudo. Cantarias de calcário: pedra de Ançã; embrechados de pedra: quartzo, basalto e escórias ferruginosas; ferro; vidro.</p>
	<p>Intervenções: 1960 - arranjo e limpeza do telhado e beirado, reparação de paredes; arranjo de portas e construção de gradeamentos; limpeza e arranjo de acessos; 1998 - Substituição das portas.</p>
	<p>Observações: Perda e fracturação de material nas figuras no interior; manchas nas paredes exteriores; muito exposta a invasão vegetal e a eventos climáticos.</p>

Indicador	Sigla	Valorização	Frequência					Cobertura
			Zona de estudo					
			Interior	Fachada Exterior				
				Principal	Esquerda	Direita	Oposta	
Destrução irreversível	di	5	1					
Erosão	er	3						
Perda de material	pm	4	2					
Fissuração/fendilhação	fi	3				1		
Deformação	df	3						
Destacamento	des	3				1		
Fracturação	fr	4	2					
Descoloração	dcl	2		1		1		
Manchas	m	2		2	1	2	2	
Invasão vegetal	veg	4		1		1	2	2
Corrosão	cr	3						
Permeabilidade	per	3						
Obras/intervenções	o	3	1					
Exposição e Geomorfologia			Exposição	7	7	7	7	7
			Inclinação	5	5	5	5	5

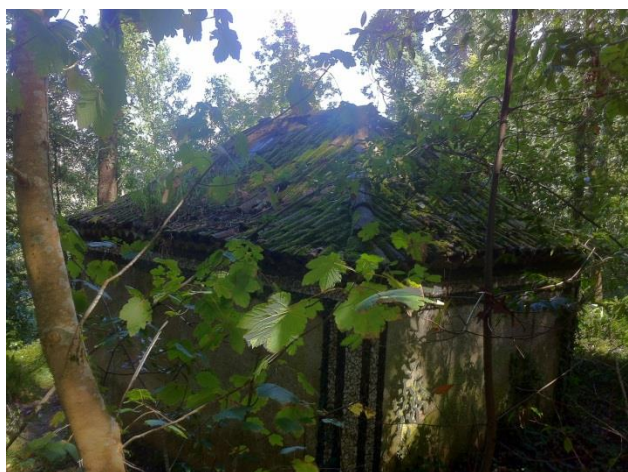
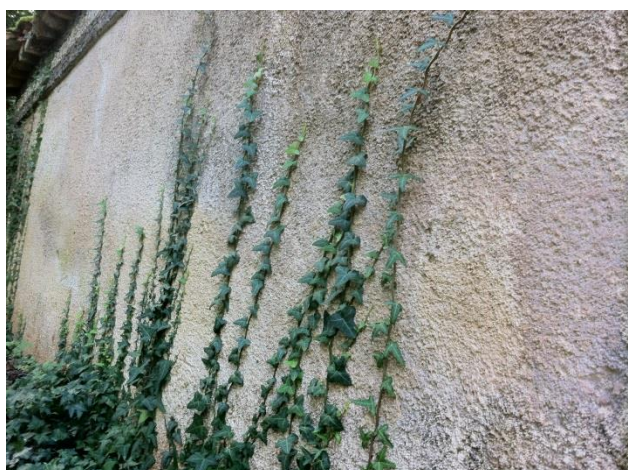
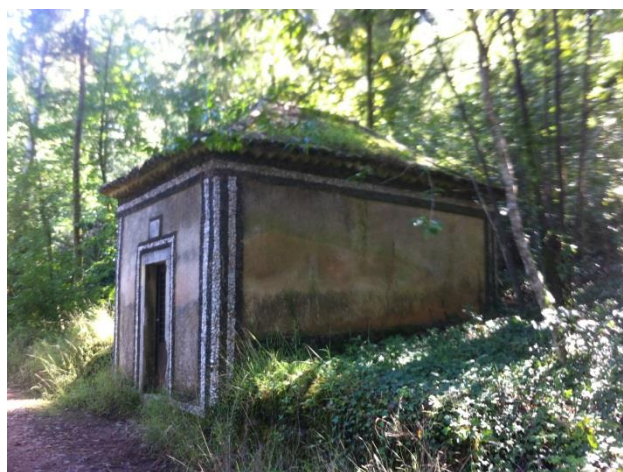
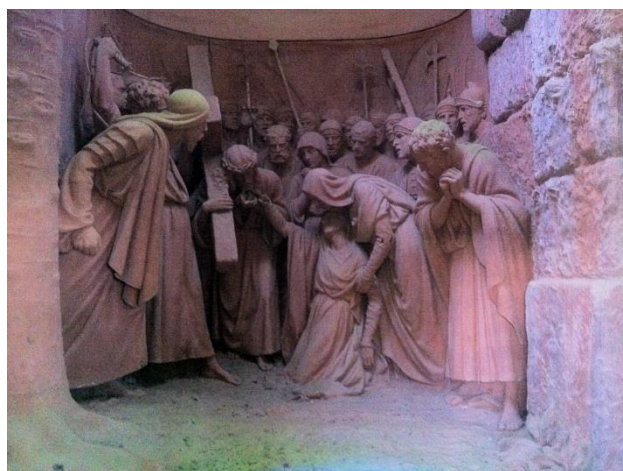
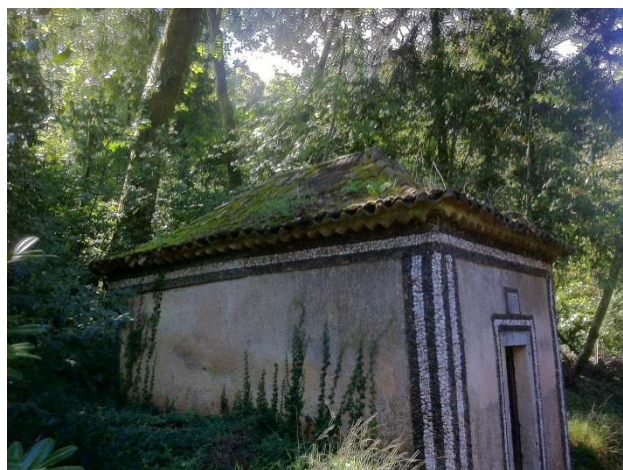
<p>Figura 3 - Mapa de Declive</p>	<p>Proteção: IIP - Imóvel de Interesse Público, Decreto nº 32 973, DG, 1ª Série, nº 175 de 18 agosto 1943; Dec. nº 2/96, DR, 1ª Série-B, nº 56, de 06 março 1996</p> <p>Grau: Imóvel ou conjunto com valor excepcional, cujas características deverão ser integralmente preservadas. Incluem-se neste grupo, com exceções, os objectos edificados classificados como Monumento Nacional.</p> <p>Enquadramento: Rural, implantado a N., dentro da Mata Nacional do Buçaco (v. PT020111040014), conjunto religioso constituído por várias construções dispersas pela mata, entre as quais capelas da via sacra, ermidas, capelas devocionais e fontes.</p> <p>Descrição: Planta quadrangular, cobertura piramidal rasgada por clarabóia, com porta de moldura recta na fachada principal e fachadas laterais com janelos. Embrechados decorando os cunhais, cimalha, embasamento e contornando as modinaturas. Interior: falsa abóbada formada pelos embrechados que contornam igualmente as paredes. Grupos escultóricos alegóricos ao Passo no interior.</p> <p>Materiais: Estrutura em alvenaria de pedra argamassada e rebocada, travada por tecto em abóbada e tijolo; cobertura em estrutura de madeira com barrotes, vigas e ripado revestidas em telha de canudo. Cantarias de calcário: pedra de Ançã; embrechados de pedra: quartzo, basalto e escórias ferruginosas; ferro; vidro.</p> <p>Intervenções: 1960 - arranjo e limpeza do telhado e beirado, reparação de paredes; arranjo de portas e construção de gradeamentos; limpeza e arranjo de acessos; 1998 - Substituição das portas.</p> <p>Observações: Localmente exposta ao clima; presença de árvores de grande porte na sua periferia; invasão vegetal.</p>

Indicador	Sigla	Valorização	Frequência					
			Zona de estudo					
			Interior	Fachada Exterior				Cobertura
				Principal	Esquerda	Direita	Oposta	
Destruição irreversível	di	5						
Erosão	er	3						
Perda de material	pm	4		1				
Fissuração/fendilhação	fi	3		1	2	2	1	
Deformação	df	3						
Destacamento	des	3						
Fracturação	fr	4						1
Descoloração	dcl	2	1	2	2	2	2	
Manchas	m	2	1	2	2	2	2	
Invasão vegetal	veg	4		1	2	2	3	3
Corrosão	cr	3		1				
Permeabilidade	per	3						
Obras/intervenções	o	3						
Exposição e Geomorfologia			Exposição	7	7	7	7	7
			Inclinação	5	5	5	5	5

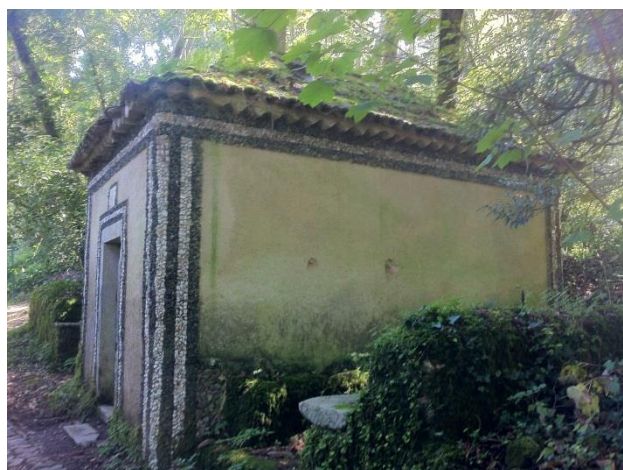
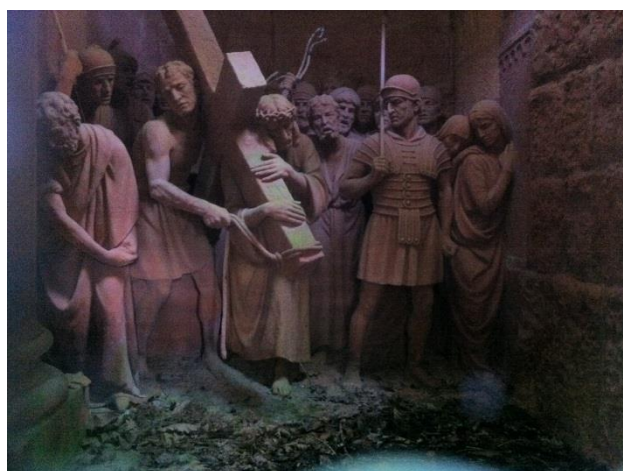
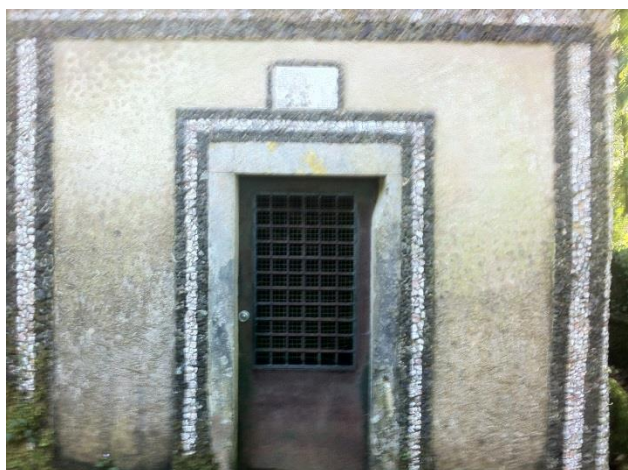
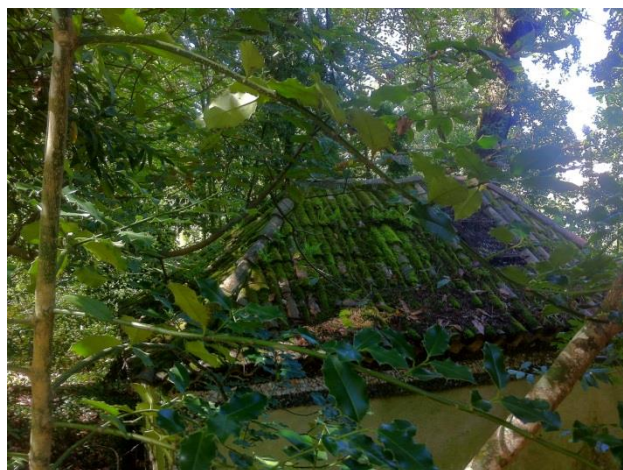
Tabela 1 - Indicadores de alteração do Passo do Cireneu.

<p>Figura 3 - Mapa de Declive</p>	<p>Proteção: IIP - Imóvel de Interesse Público, Decreto nº 32 973, DG, 1ª Série, nº 175 de 18 agosto 1943; Dec. nº 2/96, DR, 1ª Série-B, nº 56, de 06 março 1996</p> <p>Grau: Imóvel ou conjunto com valor excepcional, cujas características deverão ser integralmente preservadas. Incluem-se neste grupo, com exceções, os objectos edificados classificados como Monumento Nacional.</p> <p>Enquadramento: Rural, implantado a N., dentro da Mata Nacional do Buçaco (v. PT020111040014), conjunto religioso constituído por várias construções dispersas pela mata, entre as quais capelas da via sacra, ermidas, capelas devocionais e fontes.</p> <p>Descrição: Planta quadrangular, cobertura piramidal rasgada por clarabóia, com porta de moldura recta na fachada principal e fachadas laterais com janelos. Embrechados decorando os cunhais, cimalha, embasamento e contornando as modinaturas. Interior: falsa abóbada formada pelos embrechados que contornam igualmente as paredes. Grupos escultóricos alegóricos ao Passo no interior.</p> <p>Materiais: Estrutura em alvenaria de pedra argamassada e rebocada, travada por tecto em abóbada e tijolo; cobertura em estrutura de madeira com barrotes, vigas e ripado revestidas em telha de canudo. Cantarias de calcário: pedra de Ançã; embrechados de pedra: quartzo, basalto e escórias ferruginosas; ferro; vidro.</p> <p>Intervenções: 1960 - arranjo e limpeza do telhado e beirado, reparação de paredes; arranjo de portas e construção de gradeamentos; limpeza e arranjo de acessos; 1998 - Substituição das portas.</p> <p>Observações: Localmente exposta ao clima; presença de árvores de grande porte na sua periferia; invasão vegetal.</p>

Indicador	Sigla	Valorização	Frequência					Cobertura
			Zona de estudo					
			Interior	Fachada Exterior				
				Principal	Esquerda	Direita		
Destruição irreversível	di	5						
Erosão	er	3		2				
Perda de material	pm	4						
Fissuração/fendilhação	fi	3						
Deformação	df	3						
Destacamento	des	3						
Fracturação	fr	4				1		
Descoloração	dcl	2		1		3		
Manchas	m	2		1		3		
Invasão vegetal	veg	4	1	2		2		2
Corrosão	cr	3		2				
Permeabilidade	per	3						1
Obras/intervenções	o	3						
Exposição e Geomorfologia			Exposição	7	7	7	7	7
			Inclinação	5	5	5	5	5

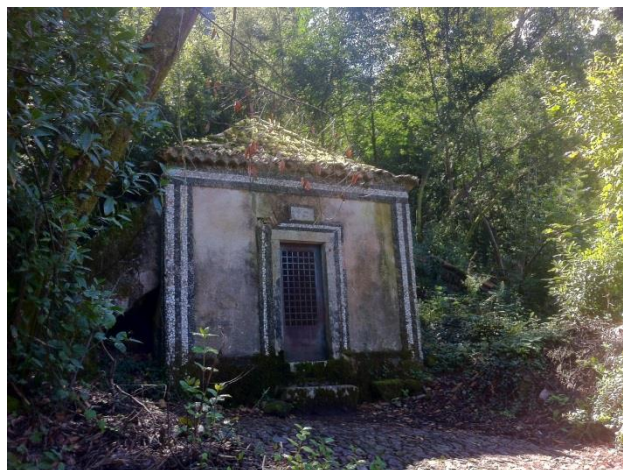
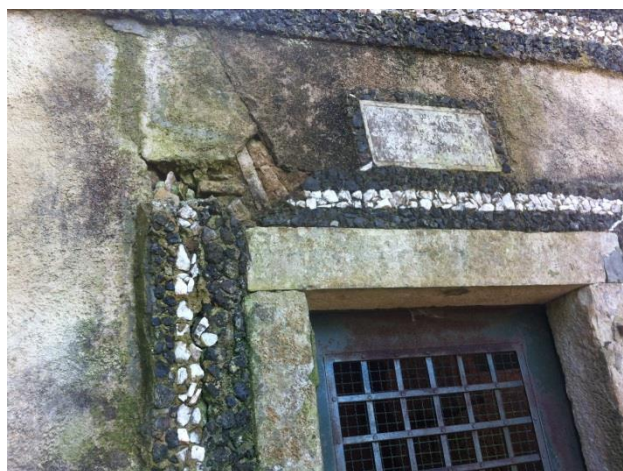
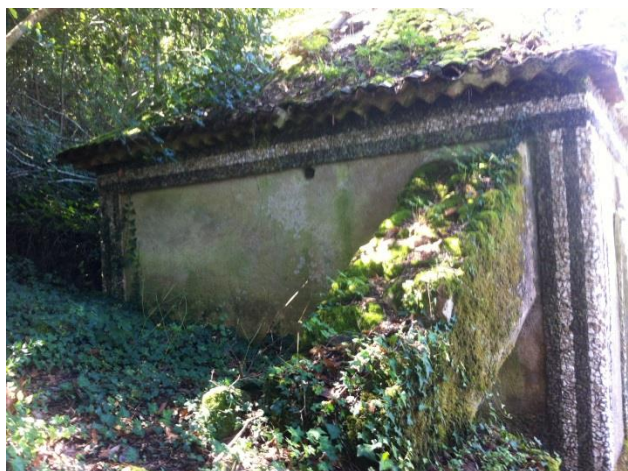
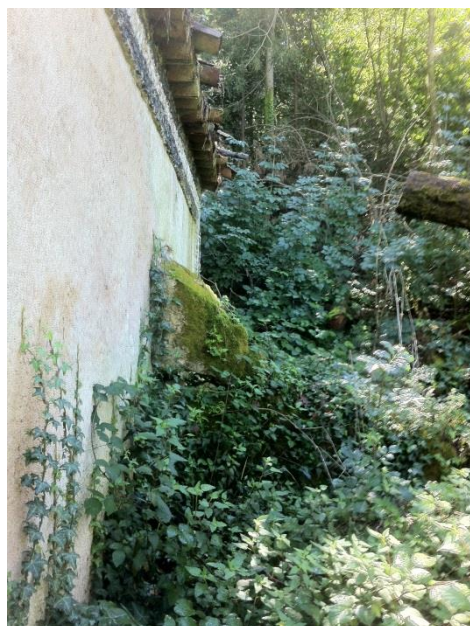
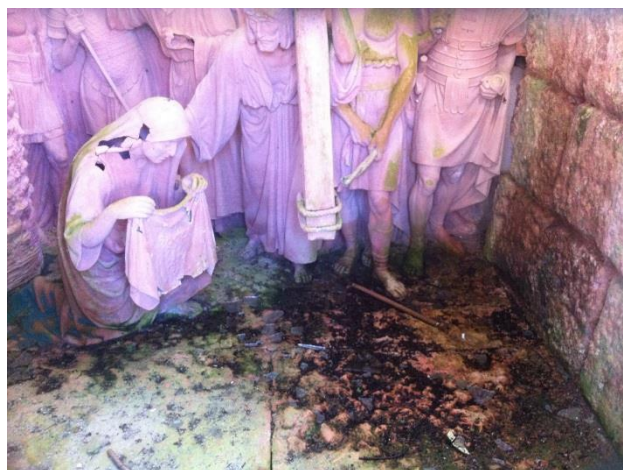
Tabela 1 - Indicadores de alteração do Passo da Verónica.

<p>Observações: Perda de material nas figuras no interior; infiltrações; invasão vegetal; fratura e fissuração e perda de revestimento na fachada principal; exposta aos eventos climáticos com a presença de árvores de grande porte na periferia.</p>

Indicador	Sigla	Valorização	Frequência					Cobertura
			Zona de estudo					
			Interior	Fachada Exterior				
				Principal	Esquerda	Direita		
Destruição irreversível	di	5	1					
Erosão	er	3	1					
Perda de material	pm	4	2	1				
Fissuração/fendilhação	fi	3		2	1	1		
Deformação	df	3						
Destacamento	des	3						
Fracturação	fr	4	1	1				
Descoloração	dcl	2	2	2	2			2
Manchas	m	2	2	2	2			2
Invasão vegetal	veg	4	1	2		2		3
Corrosão	cr	3		1				
Permeabilidade	per	3						
Obras/intervenções	o	3						
Exposição e Geomorfologia			Exposição	7	7	7	7	7
			Inclinação	5	5	5	5	5

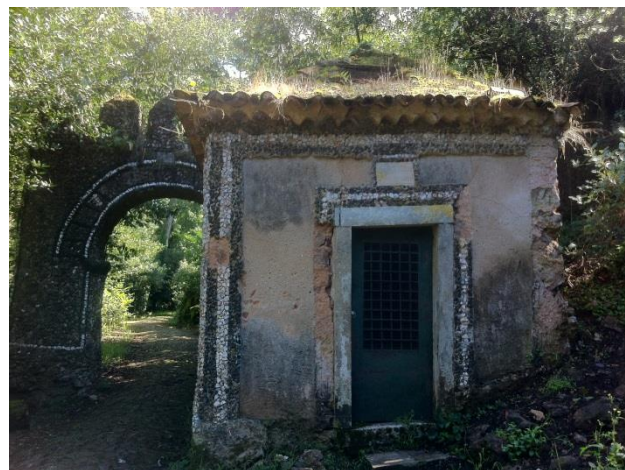
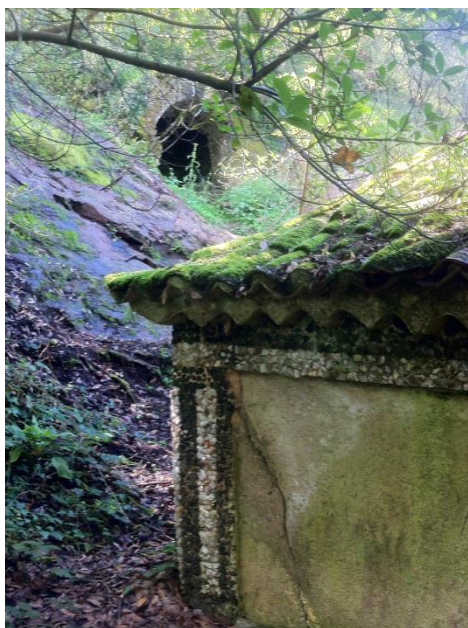
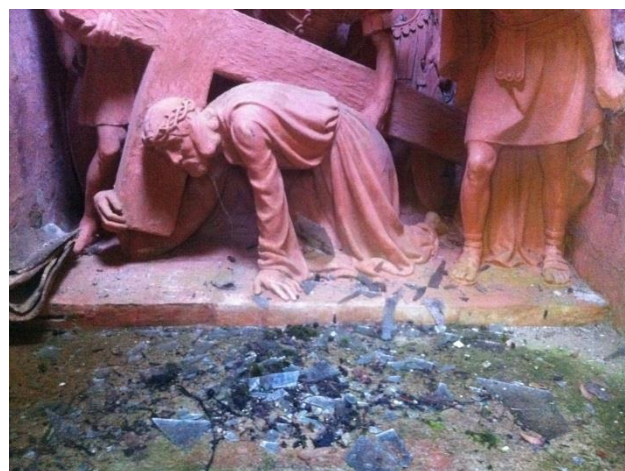
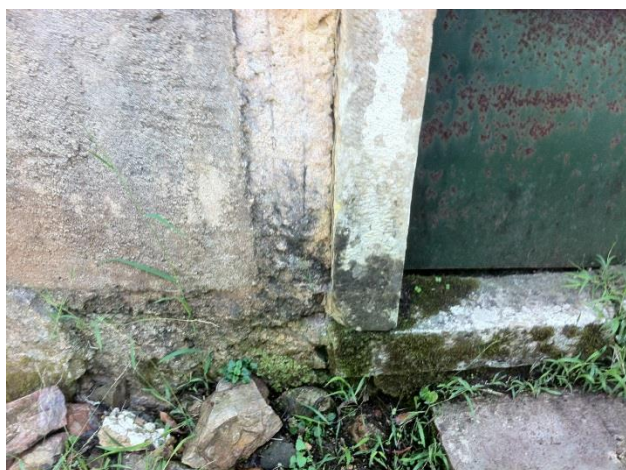
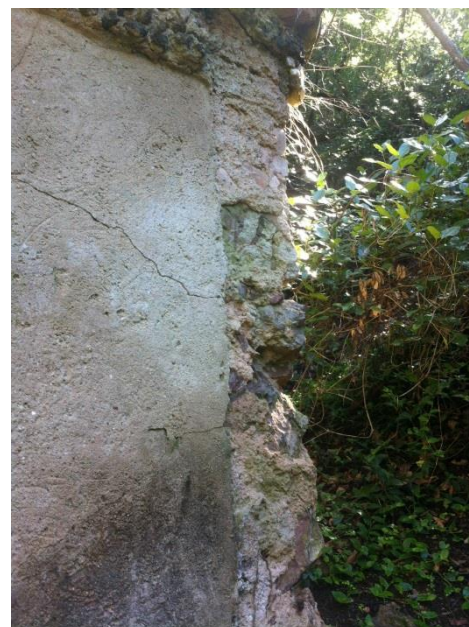
Tabela 1 - Indicadores de alteração do Passo da 2ª Queda.

<p>Materiais: Estrutura em alvenaria de pedra argamassada e rebocada, travada por tecto em abóbada e tijolo; cobertura em estrutura de madeira com barrotes, vigas e ripado revestidas em telha de canudo. Cantarias de calcário: pedra de Ançã; embrechados de pedra: quartzo, basalto e escórias ferruginosas; ferro; vidro.</p>
	<p>Intervenções: 1960 - arranjo e limpeza do telhado e beirado, reparação de paredes; arranjo de portas e construção de gradeamentos; limpeza e arranjo de acessos; 1998 - Substituição das portas.</p>
	<p>Observações: Fissuração e fracturação da fachada principal e da fachada esquerda; perda de revestimento exterior; manchas; vidro da clarabóia fracturado devido a queda de árvores.</p>

Indicador	Sigla	Valorização	Frequência					Cobertura
			Zona de estudo					
			Interior	Fachada Exterior				
				Principal	Esquerda	Direita		
Destruição irreversível	di	5						
Erosão	er	3		1				
Perda de material	pm	4		3				2
Fissuração/fendilhação	fi	3	1	3	2			
Deformação	df	3		2	2			
Destacamento	des	3	1					
Fracturação	fr	4		3	3			
Descoloração	dcl	2	1	3	3	3	2	
Manchas	m	2	1	3	3	3	2	
Invasão vegetal	veg	4		1			2	3
Corrosão	cr	3		1				
Permeabilidade	per	3		1				3
Obras/intervenções	o	3				1		
Exposição e Geomorfologia			Exposição	7	7	7	7	7
			Inclinação	5	5	5	5	5

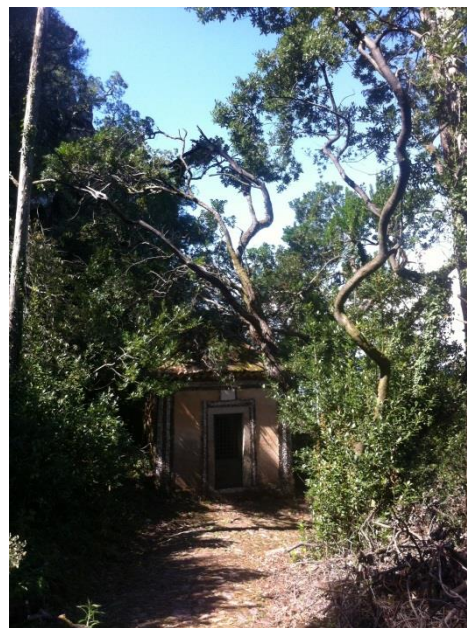
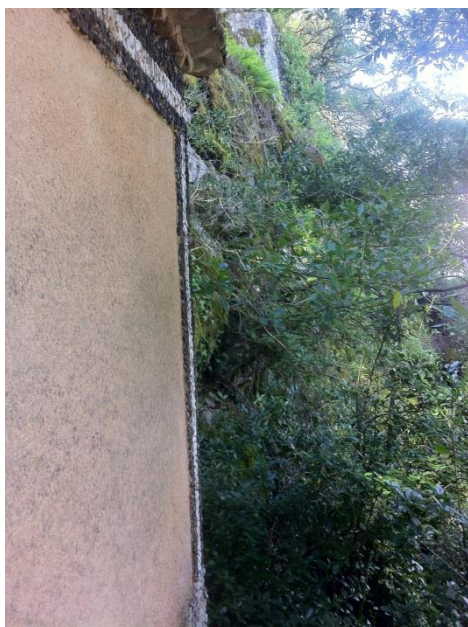
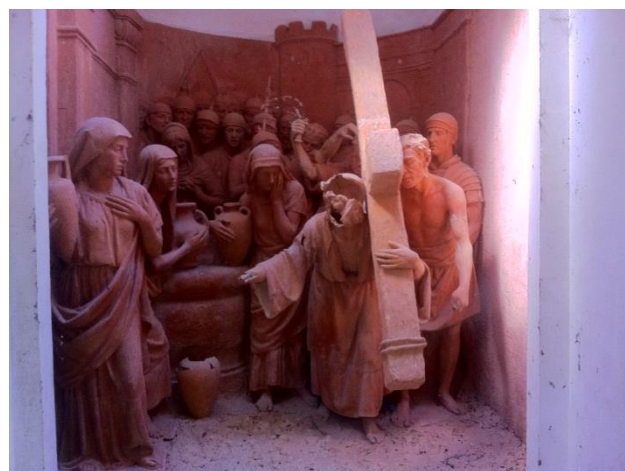
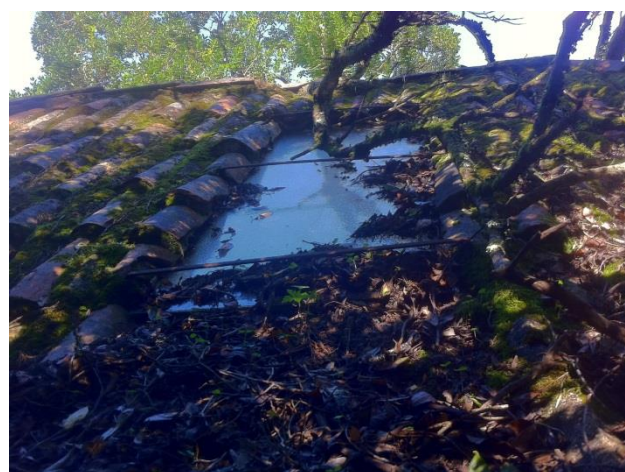
Tabela 1 - Indicadores de alteração do Passo das Filhas de Jerusalém.

<p>Figura 3 - Mapa de Declive</p>	<p>Proteção: IIP - Imóvel de Interesse Público, Decreto nº 32 973, DG, 1ª Série, nº 175 de 18 agosto 1943; Dec. nº 2/96, DR, 1ª Série-B, nº 56, de 06 março 1996</p> <p>Grau: Imóvel ou conjunto com valor excepcional, cujas características deverão ser integralmente preservadas. Incluem-se neste grupo, com exceções, os objectos edificados classificados como Monumento Nacional.</p> <p>Enquadramento: Rural, implantado a N., dentro da Mata Nacional do Buçaco (v. PT020111040014), conjunto religioso constituído por várias construções dispersas pela mata, entre as quais capelas da via sacra, ermidas, capelas devocionais e fontes.</p> <p>Descrição: Planta quadrangular, cobertura piramidal rasgada por clarabóia, com porta de moldura recta na fachada principal e fachadas laterais com janelos. Embrechados decorando os cunhais, cimalha, embasamento e contornando as modinaturas. Interior: falsa abóbada formada pelos embrechados que contornam igualmente as paredes. Grupos escultóricos alegóricos ao Passo no interior.</p> <p>Materiais: Estrutura em alvenaria de pedra argamassada e rebocada, travada por tecto em abóbada e tijolo; cobertura em estrutura de madeira com barrotes, vigas e ripado revestidas em telha de canudo. Cantarias de calcário: pedra de Ançã; embrechados de pedra: quartzo, basalto e escórias ferruginosas; ferro; vidro.</p> <p>Intervenções: 1960 - arranjo e limpeza do telhado e beirado, reparação de paredes; arranjo de portas e construção de gradeamentos; limpeza e arranjo de acessos; 1998 - Substituição das portas.</p> <p>Observações: Em zona de inclinação muito acentuada; invasão vegetal; perda de material nas figuras no interior.</p>

Indicador	Sigla	Valorização	Frequência					Cobertura
			Zona de estudo					
			Interior	Fachada Exterior				
				Principal	Esquerda	Direita		
Destruição irreversível	di	5						
Erosão	er	3						
Perda de material	pm	4	2					
Fissuração/fendilhação	fi	3						
Deformação	df	3						
Destacamento	des	3						
Fracturação	fr	4						
Descoloração	dcl	2		3		3		2
Manchas	m	2		3		3		2
Invasão vegetal	veg	4			2		3	2
Corrosão	cr	3		1				
Permeabilidade	per	3						
Obras/intervenções	o	3						
Exposição e Geomorfologia			Exposição	7	7	7	7	7
			Inclinação	5	5	5	5	5

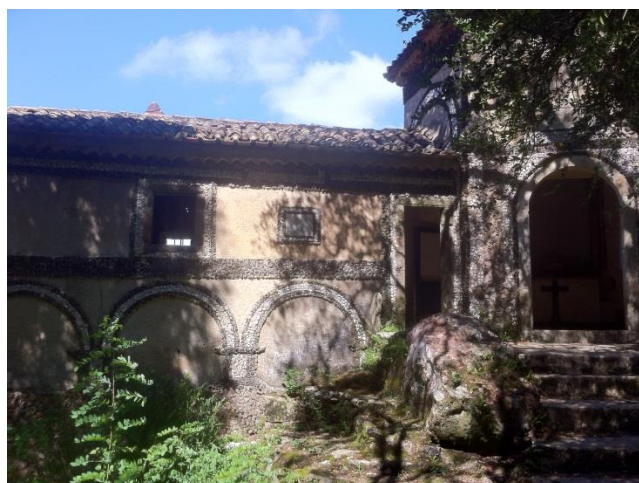
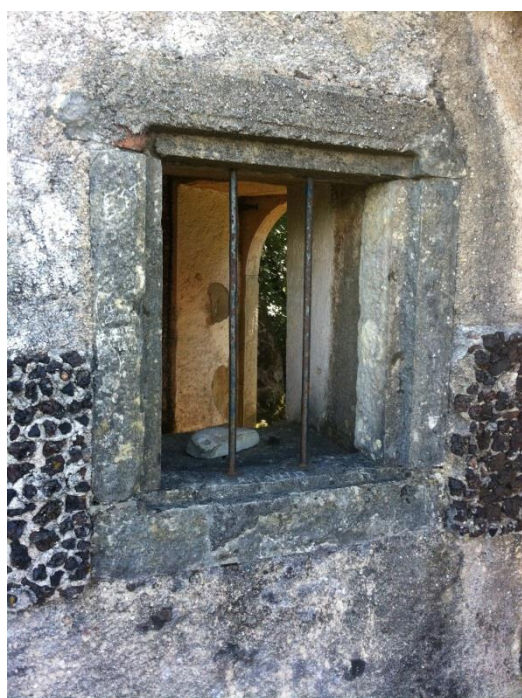
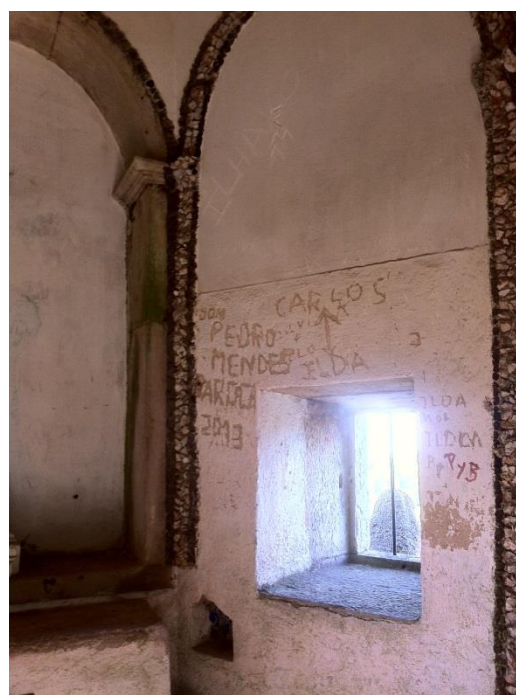
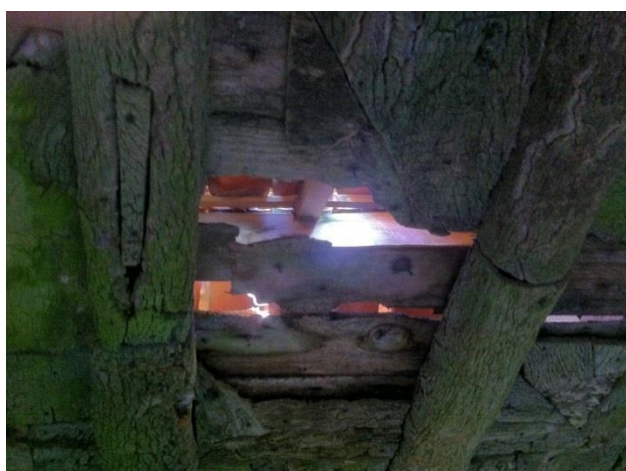
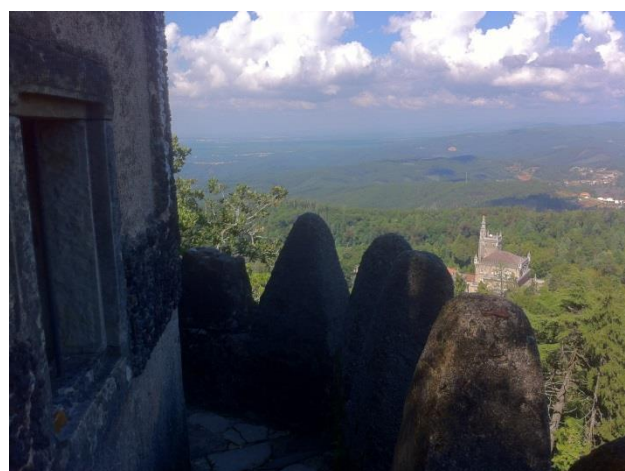
Indicador	Sigla	Valoração	Frequência					Cobertura
			Zona de estudo					
			Interior	Fachada Exterior				
				Principal	Esquerda	Direita	Oposta	
Destruição irreversível	di	5						
Erosão	er	3	2					
Perda de material	pm	4						
Fissuração/fendilhação	fi	3	1					
Deformação	df	3						
Destacamento	des	3						
Fracturação	fr	4						1
Descoloração	dcl	2	1	1			1	
Manchas	m	2	1	1			1	
Invasão vegetal	veg	4	1	1				
Corrosão	cr	3		1			1	
Permeabilidade	per	3						1
Obras/intervenções	o	3		1				
Exposição e Geomorfologia			Exposição	7	7	7	7	7
			Inclinação	5	5	5	5	5
