ANÁLISE DE RISCO – VIA-SACRA DO BUÇACO

Dissertação apresentada à Universidade de Aveiro para cumprimento dos requisitos necessários à obtenção de grau de Mestre em Engenharia Civil, realizado sob a orientação científica da Doutora Ana Luísa Pinheiro Lomelino Velosa, Professora Auxiliar do Departamento de Engenharia Civil da Universidade de Aveiro, Co-Orientação do Doutor Luís Filipe Mariz de Matos Ferreira, Investigador.

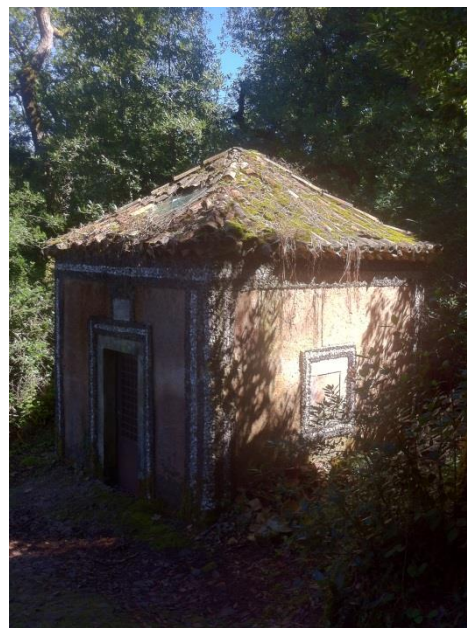
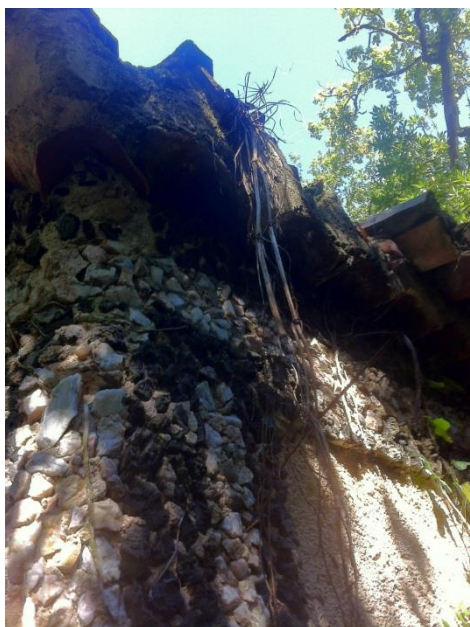
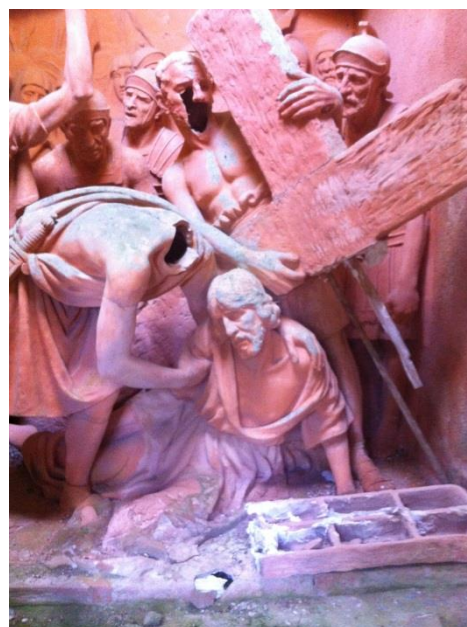
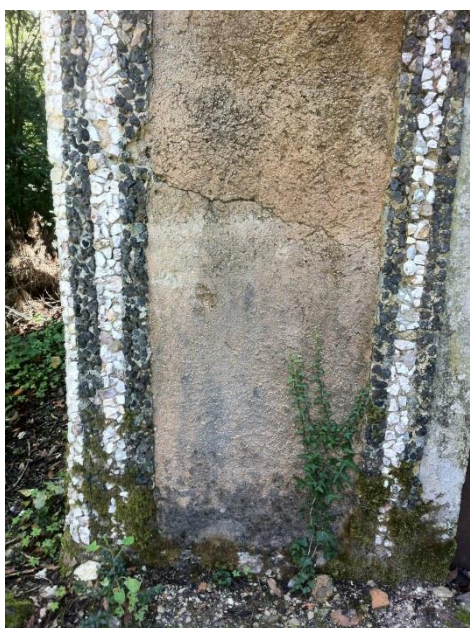
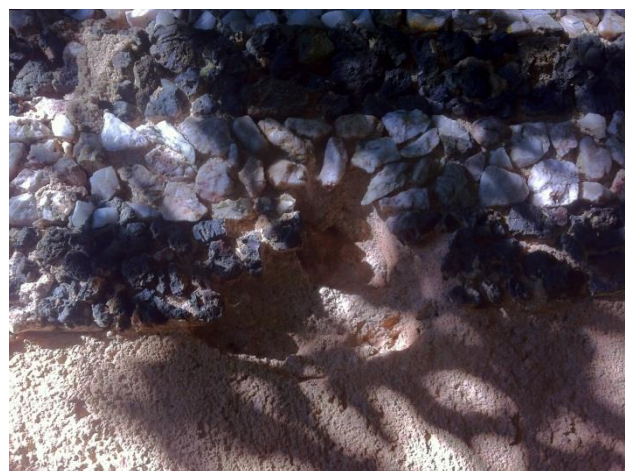
<p>Figura 3 - Mapa de Declive</p>	<p>Proteção: IIP - Imóvel de Interesse Público, Decreto nº 32 973, DG, 1ª Série, nº 175 de 18 agosto 1943; Dec. nº 2/96, DR, 1ª Série-B, nº 56, de 06 março 1996</p> <p>Grau: Imóvel ou conjunto com valor excepcional, cujas características deverão ser integralmente preservadas. Incluem-se neste grupo, com exceções, os objectos edificados classificados como Monumento Nacional.</p> <p>Enquadramento: Rural, implantado a N., dentro da Mata Nacional do Buçaco (v. PT020111040014), conjunto religioso constituído por várias construções dispersas pela mata, entre as quais capelas da via sacra, ermidas, capelas devocionais e fontes.</p> <p>Descrição: Planta quadrangular, cobertura piramidal rasgada por clarabóia, com porta de moldura recta na fachada principal e fachadas laterais com janelos. Embrechados decorando os cunhais, cimalha, embasamento e contornando as modinaturas. Interior: falsa abóbada formada pelos embrechados que contornam igualmente as paredes. Grupos escultóricos alegóricos ao Passo no interior.</p> <p>Materiais: Estrutura em alvenaria de pedra argamassada e rebocada, travada por tecto em abóbada e tijolo; cobertura em estrutura de madeira com barrotes, vigas e ripado revestidas em telha de canudo. Cantarias de calcário: pedra de Ançã; embrechados de pedra: quartzo, basalto e escórias ferruginosas; ferro; vidro.</p> <p>Intervenções: 1960 - arranjo e limpeza do telhado e beirado, reparação de paredes; arranjo de portas e construção de gradeamentos; limpeza e arranjo de acessos; 1998 - Substituição das portas.</p> <p>Observações: Perda de revestimento exterior; fissuras na fachada principal; perda de material nas figuras do grupo escultórico no interior.</p>

Indicador	Sigla	Valorização	Frequência					Cobertura
			Zona de estudo					
			Interior	Fachada Exterior				
				Principal	Esquerda	Direita		
Destruição irreversível	di	5						
Erosão	er	3		1				
Perda de material	pm	4	2					1
Fissuração/fendilhação	fi	3		2				
Deformação	df	3		1				
Destacamento	des	3				1		
Fracturação	fr	4		2				2
Descoloração	dcl	2	1	3		2		
Manchas	m	2	1	3		2		
Invasão vegetal	veg	4		2		2		
Corrosão	cr	3		1				
Permeabilidade	per	3						1
Obras/intervenções	o	3				1		3
Exposição e Geomorfologia			Exposição	7	7	7	7	7
			Inclinação	7	7	7	7	7

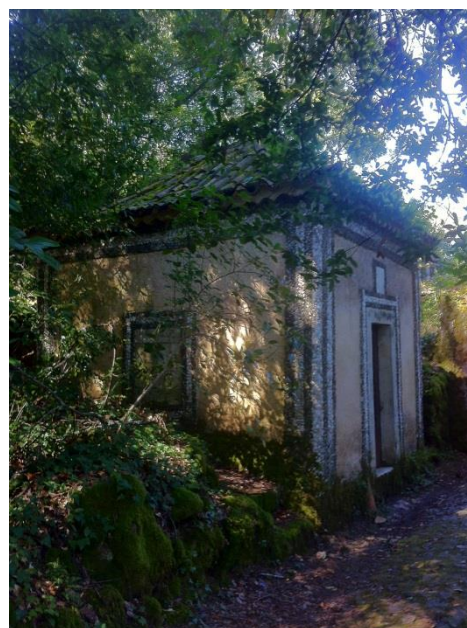
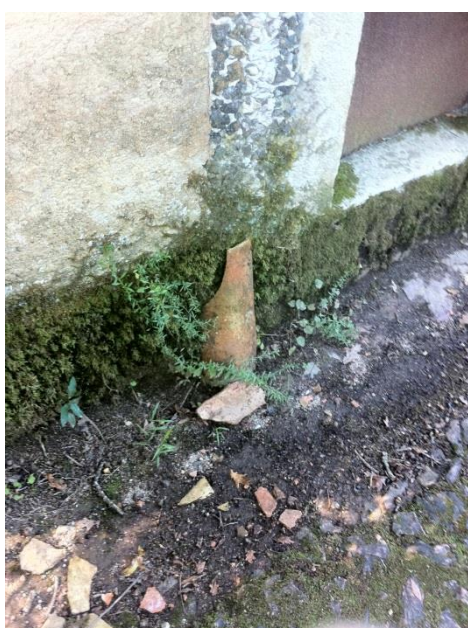
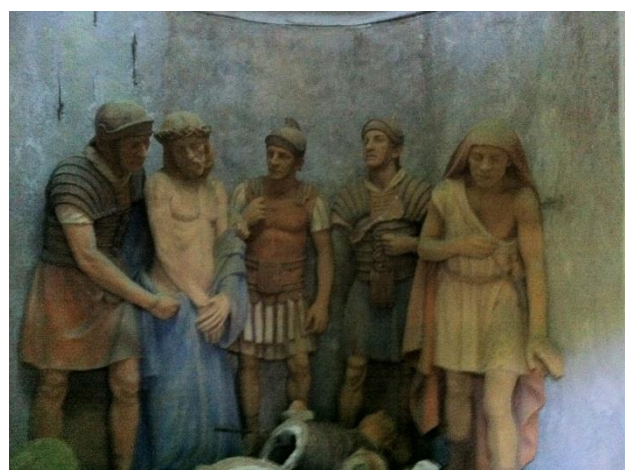
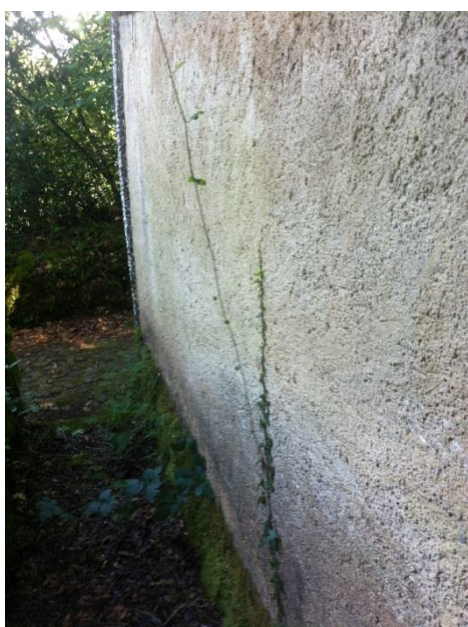
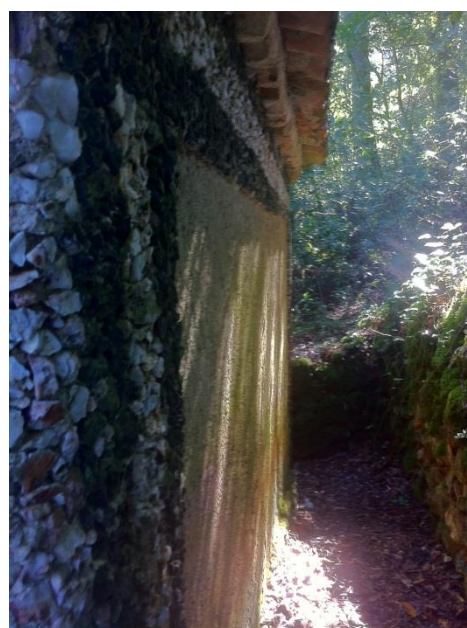
Observações: Perda de material na cobertura; invasão vegetal; Destruição de figuras dos grupos escultóricos.

Indicador	Sigla	Valorização	Frequência					Cobertura
			Zona de estudo					
			Interior	Fachada Exterior				
				Principal	Esquerda	Direita		
Destruição irreversível	di	5						
Erosão	er	3	1					
Perda de material	pm	4						
Fissuração/fendilhação	fi	3		1				
Deformação	df	3						
Destacamento	des	3						1
Fracturação	fr	4						
Descoloração	dcl	2		2	1	2		
Manchas	m	2		2	1	2		
Invasão vegetal	veg	4		1	1			2
Corrosão	cr	3						
Permeabilidade	per	3						
Obras/intervenções	o	3			1			
Exposição e Geomorfologia			Exposição	7	7	7	7	7
			Inclinação	5	5	5	5	5

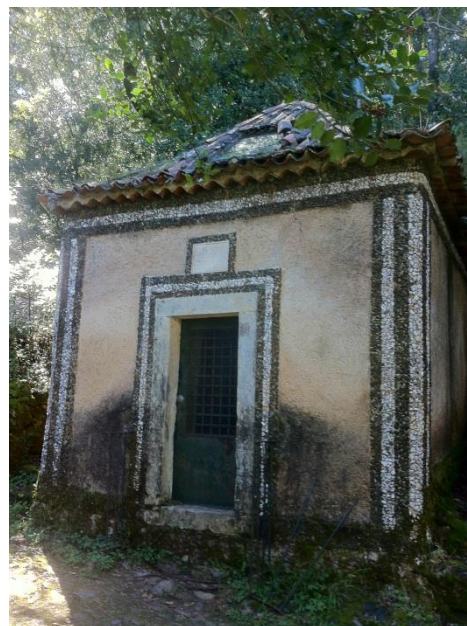
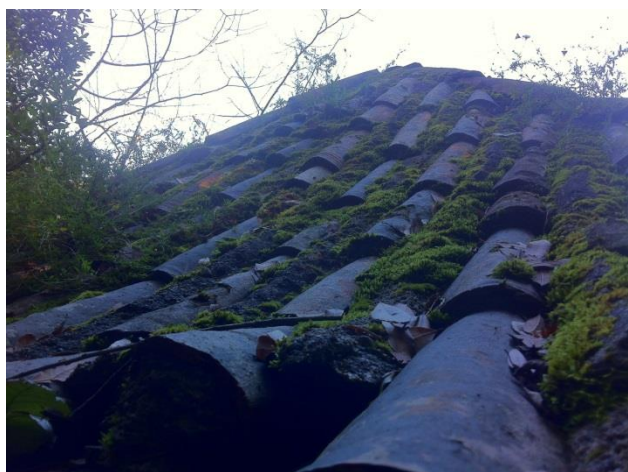
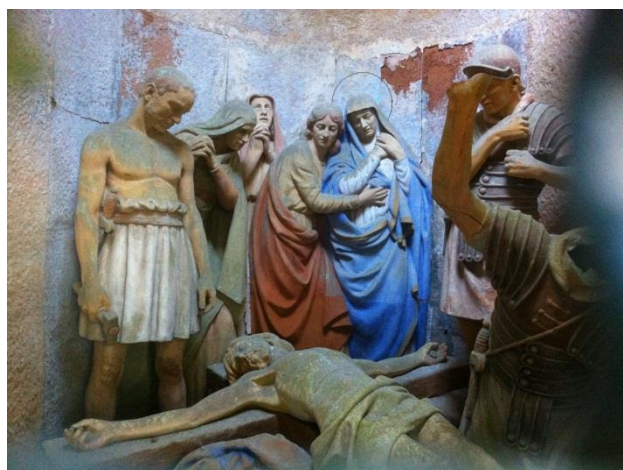
Observações: Figuras do grupo escultórico fracturadas; invasão vegetal na cobertura; destacamente do revestimento da cobertura.

Indicador	Sigla	Valorização	Frequência					Cobertura
			Zona de estudo					
			Interior	Fachada Exterior				
				Principal	Esquerda	Direita		
Destruição irreversível	di	5						
Erosão	er	3	2					
Perda de material	pm	4	2					
Fissuração/fendilhação	fi	3		1				
Deformação	df	3						
Destacamento	des	3						
Fracturação	fr	4						
Descoloração	dcl	2		3		3		
Manchas	m	2		3		3		
Invasão vegetal	veg	4		2	2	2	2	3
Corrosão	cr	3		2				
Permeabilidade	per	3						
Obras/intervenções	o	3						
Exposição e Geomorfologia			Exposição	7	7	7	7	7
			Inclinação	5	5	5	5	5

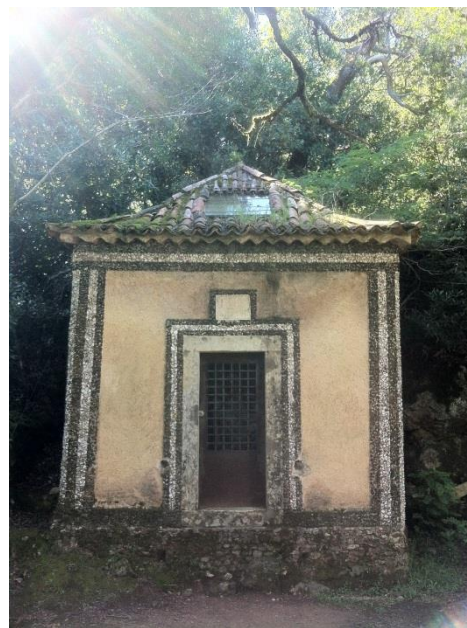
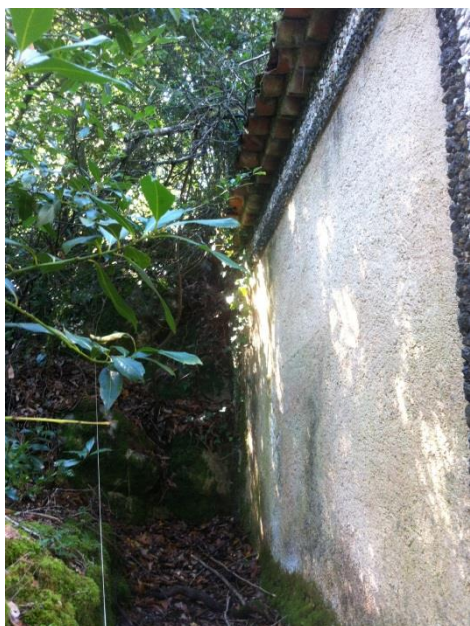
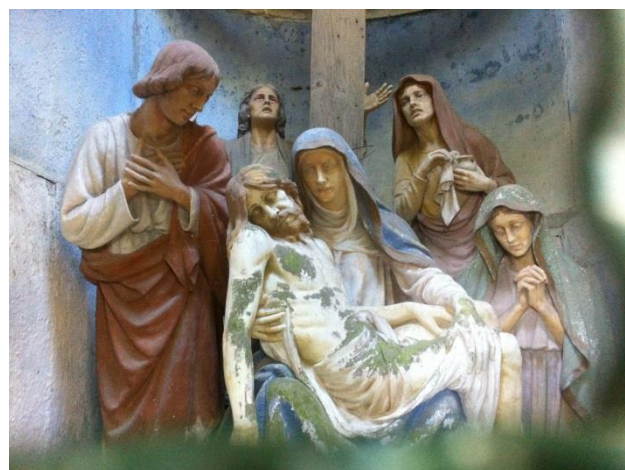
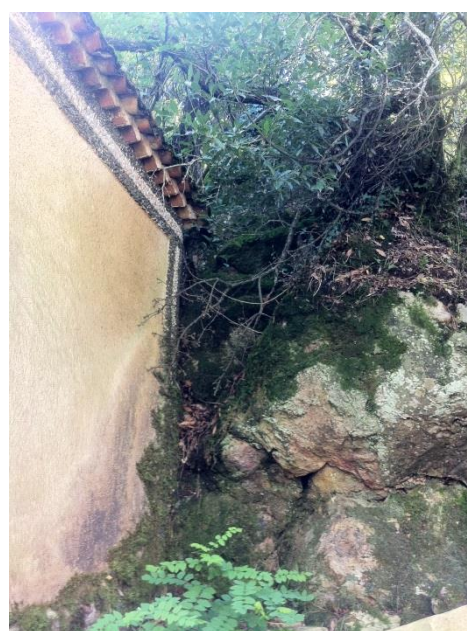
Observações: Erosão e manchas provocadas pela invasão vegetal nas figuras pertencentes aos grupos escultóricos; Localizada numa zona com acentuada inclinação e muito exposição aos eventos climáticos.

Indicador	Sigla	Valorização	Frequência					Cobertura
			Zona de estudo					
			Interior	Fachada Exterior				
				Principal	Esquerda	Direita		
Destruição irreversível	di	5						
Erosão	er	3	2					
Perda de material	pm	4	2					
Fissuração/fendilhação	fi	3	1					
Deformação	df	3						
Destacamento	des	3						
Fracturação	fr	4						
Descoloração	dcl	2	2	2	2	2		
Manchas	m	2	2	2	2	2		
Invasão vegetal	veg	4		1	2	2		
Corrosão	cr	3		2				
Permeabilidade	per	3						
Obras/intervenções	o	3						
Exposição e Geomorfologia			Exposição	7	7	7	7	7
			Inclinação	7	7	7	7	7

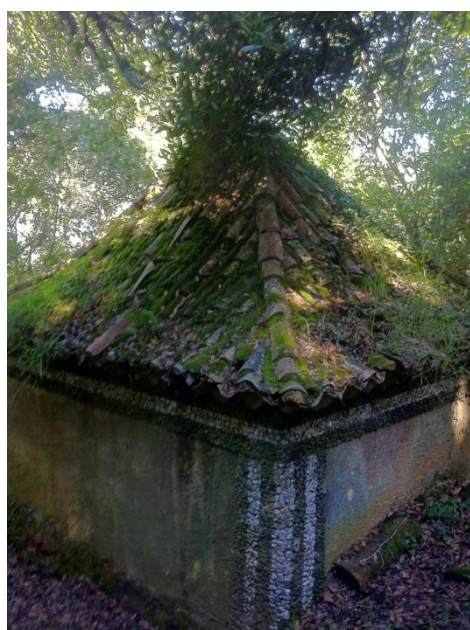
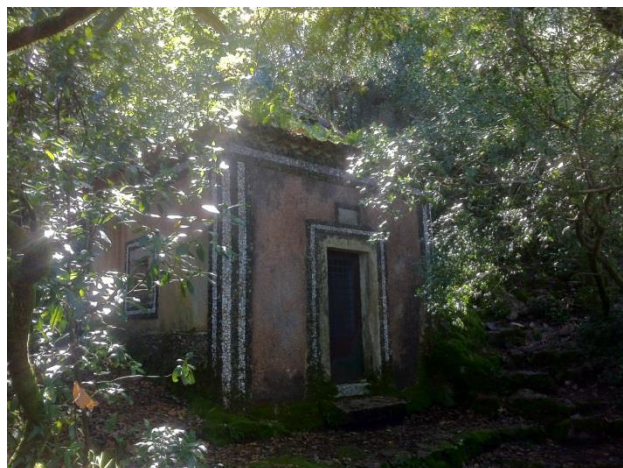
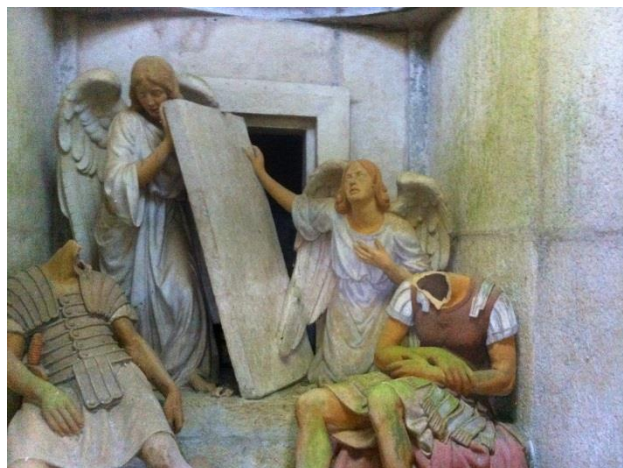
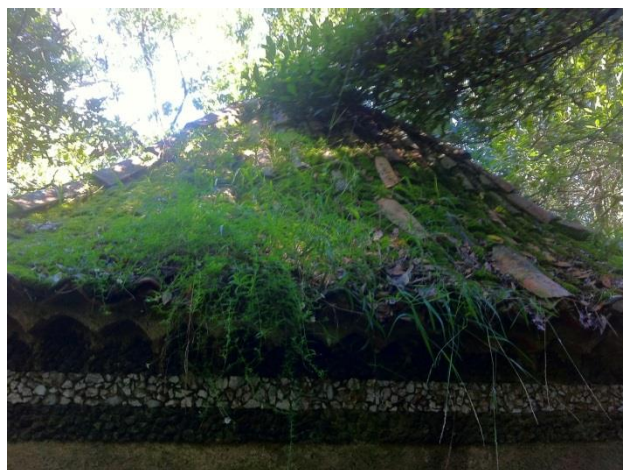
<p data-bbox="304 2038 571 2067">Figura 3 - Mapa de Declive</p>	<p data-bbox="798 297 1469 398">Proteção: IIP - Imóvel de Interesse Público, Decreto nº 32 973, DG, 1ª Série, nº 175 de 18 agosto 1943; Dec. nº 2/96, DR, 1ª Série-B, nº 56, de 06 março 1996</p> <p data-bbox="798 405 1469 544">Grau: Imóvel ou conjunto com valor excepcional, cujas características deverão ser integralmente preservadas. Incluem-se neste grupo, com exceções, os objectos edificados classificados como Monumento Nacional.</p> <p data-bbox="798 551 1469 725">Enquadramento: Rural, implantado a N., dentro da Mata Nacional do Buçaco (v. PT020111040014), conjunto religioso constituído por várias construções dispersas pela mata, entre as quais capelas da via sacra, ermidas, capelas devocionais e fontes.</p> <p data-bbox="798 732 1469 1016">Descrição: Planta quadrangular, cobertura piramidal rasgada por clarabóia, com porta de moldura recta na fachada principal e fachadas laterais com janelos. Embrechados decorando os cunhais, cimalha, embasamento e contornando as modinaturas. Interior: falsa abóbada formada pelos embrechados que contornam igualmente as paredes. Grupos escultóricos alegóricos ao Passo no interior.</p> <p data-bbox="798 1023 1469 1272">Materiais: Estrutura em alvenaria de pedra argamassada e rebocada, travada por tecto em abóbada e tijolo; cobertura em estrutura de madeira com barrotes, vigas e ripado revestidas em telha de canudo. Cantarias de calcário: pedra de Ançã; embrechados de pedra: quartzo, basalto e escórias ferruginosas; ferro; vidro.</p> <p data-bbox="798 1279 1469 1417">Intervenções: 1960 - arranjo e limpeza do telhado e beirado, reparação de paredes; arranjo de portas e construção de gradeamentos; limpeza e arranjo de acessos; 1998 - Substituição das portas.</p> <p data-bbox="798 1424 1469 1525">Observações: Figuras do grupo escultórico fracturadas; invasão vegetal na cobertura; destacamente do revestimento da cobertura.</p>

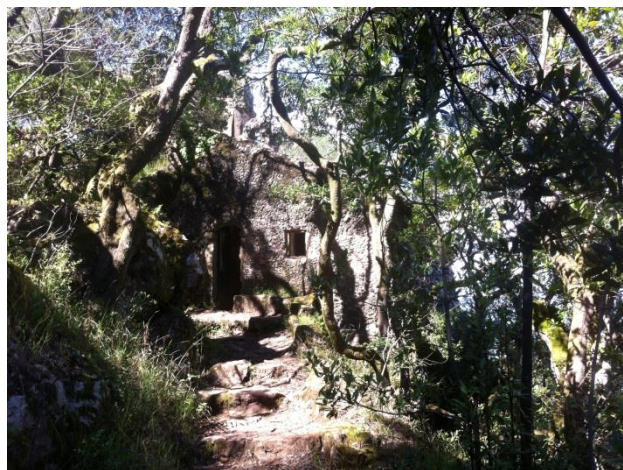
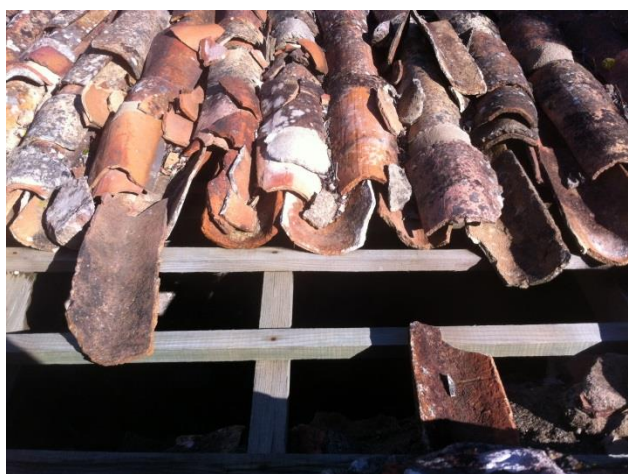
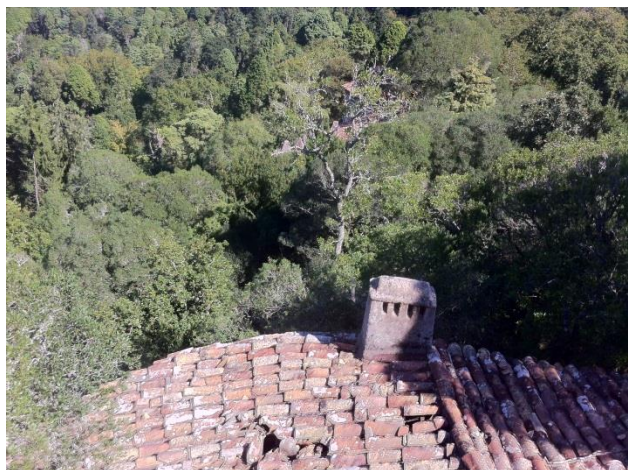
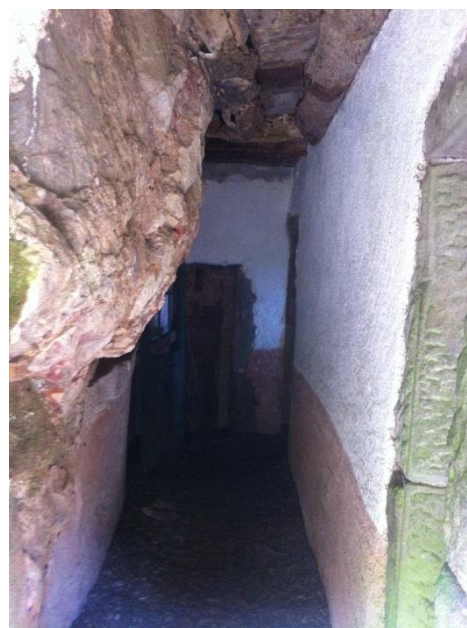
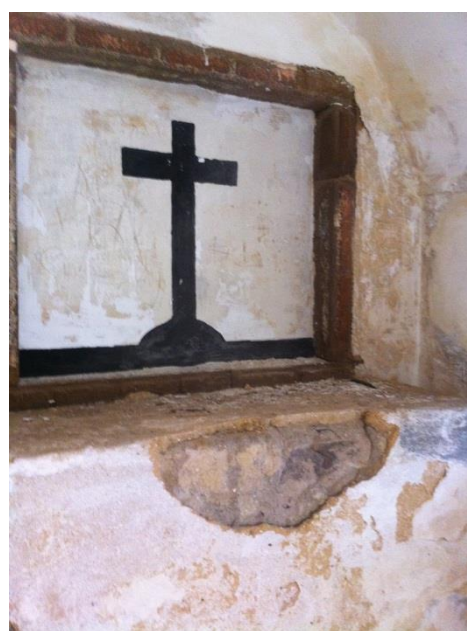
<p>Figura 3 - Mapa de Declive</p>	<p>Proteção: IIP - Imóvel de Interesse Público, Decreto nº 32 973, DG, 1ª Série, nº 175 de 18 agosto 1943; Dec. nº 2/96, DR, 1ª Série-B, nº 56, de 06 março 1996</p> <p>Grau: Imóvel ou conjunto com valor excepcional, cujas características deverão ser integralmente preservadas. Incluem-se neste grupo, com exceções, os objectos edificados classificados como Monumento Nacional.</p> <p>Enquadramento: Rural, implantado a N., dentro da Mata Nacional do Buçaco (v. PT020111040014), conjunto religioso constituído por várias construções dispersas pela mata, entre as quais capelas da via sacra, ermidas, capelas devocionais e fontes.</p> <p>Descrição: Planta rectangular, de cobertura homogénea em telhados de 2 águas. É precidida por um pequeno pátio e a casa divide-se em dois espaços com funções distintas: espaço sagrado, com uma pequena capela e sacristia e o espaço profano com cozinha e quarto. A fachada principal é rasgada por uma porta de moldura rectangular e duas janelas.</p> <p>Materiais: Estrutura em alvenaria de pedra argamassada e rebocada, cobertura em estrutura de madeira com barrotes, vigas e ripado revestidas em telha de canudo. Cantarias de calcário: pedra de Ançã; embrechados de pedra: quartzo, basalto e escórias ferruginosas; cortiça (tecto); azulejo; ferro.</p> <p>Intervenções: 1961 - Reconstrução da cobertura, consolidação das paredes, refechamento de juntas, reparação dos rebocos e caiação, construção e assentamento de janelas e portas, restauro e consolidação de tectos em forro de cortiça, restauro do ameado e dos passadiços, desentupimento do poço, restauro da abóbada com pintura, arranjo dos altares e vitrais.</p> <p>Observações: Zona de inclinação muito acentuada, perda de material da cobertura, perda de revestimento no interior.</p>

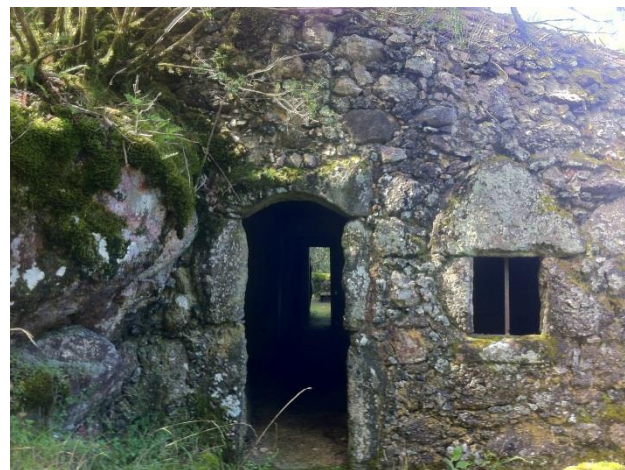
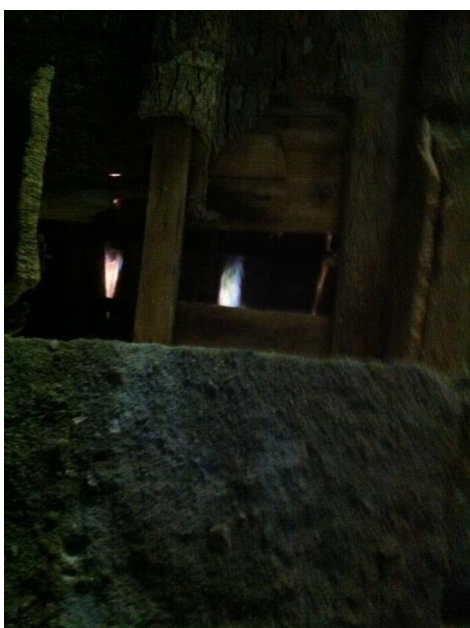
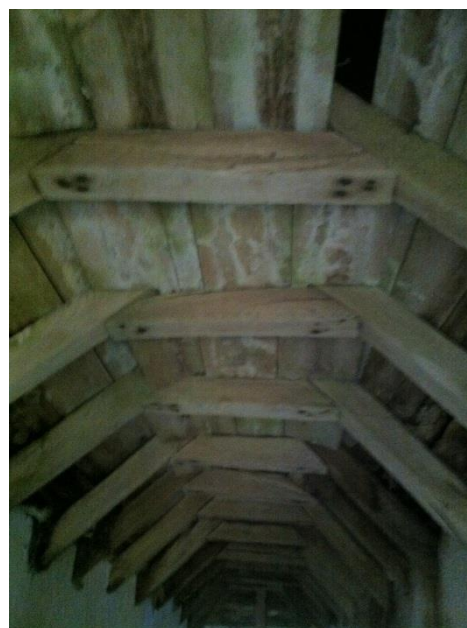
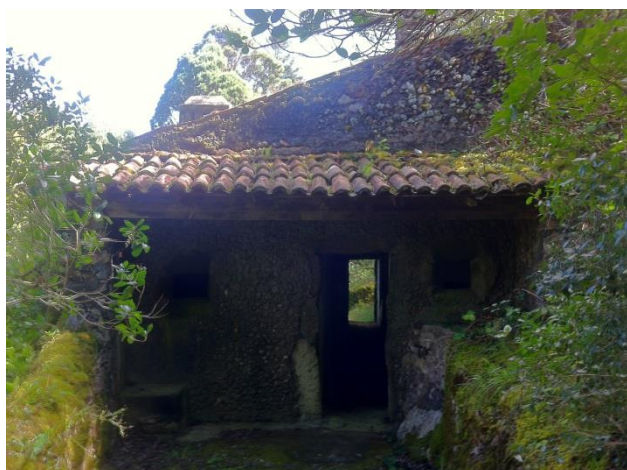
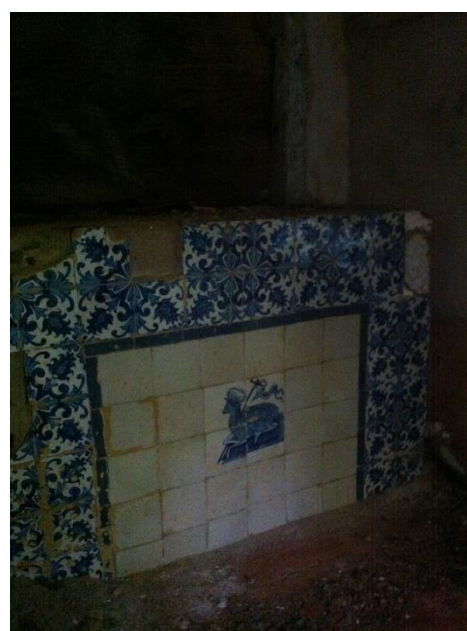
<p>Figura 3 - Mapa de Declive</p>	<p>Proteção: IIP - Imóvel de Interesse Público, Decreto nº 32 973, DG, 1ª Série, nº 175 de 18 agosto 1943; Dec. nº 2/96, DR, 1ª Série-B, nº 56, de 06 março 1996</p> <p>Grau: Imóvel ou conjunto com valor excepcional, cujas características deverão ser integralmente preservadas. Incluem-se neste grupo, com excepções, os objectos edificados classificados como Monumento Nacional.</p> <p>Enquadramento: Rural, implantado a N., dentro da Mata Nacional do Buçaco (v. PT020111040014), conjunto religioso constituído por várias construções dispersas pela mata, entre as quais capelas da via sacra, ermidas, capelas devocionais e fontes.</p> <p>Descrição: Planta rectangular, de cobertura homogénea em telhados de 2 águas. É precidida por um pequeno pátio e a casa divide-se em dois espaços com funções distintas: espaço sagrado, com uma pequena capela e sacristia e o espaço profano com cozinha e quarto. A fachada principal é rasgada por uma porta de moldura rectangular e duas janelas.</p> <p>Materiais: Estrutura em alvenaria de pedra argamassada e rebocada, cobertura em estrutura de madeira com barrotes, vigas e ripado revestidas em telha de canudo. Cantarias de calcário: pedra de Ançã; embrechados de pedra: quartzo, basalto e escórias ferruginosas; cortiça (tecto); azulejo; ferro.</p> <p>Intervenções: 1960 - arranjo e limpeza dos telhado e beirado, reparação de paredes; arranjo de portas e construção de gradeamentos; arranjo e consolidação de pavimentos e escadas com substituição de algumas pedras de lajedo; limpeza e arranjo de acessos; 1967 - Reconstrução de telhados, fenestrações, tectos em placa de cortiça e pavimentos, consolidação de paredes.</p> <p>Observações: Zona com inclinação muito acentuada, perda de material na cobertura. Perda de azulejos decorativos no interior.</p>

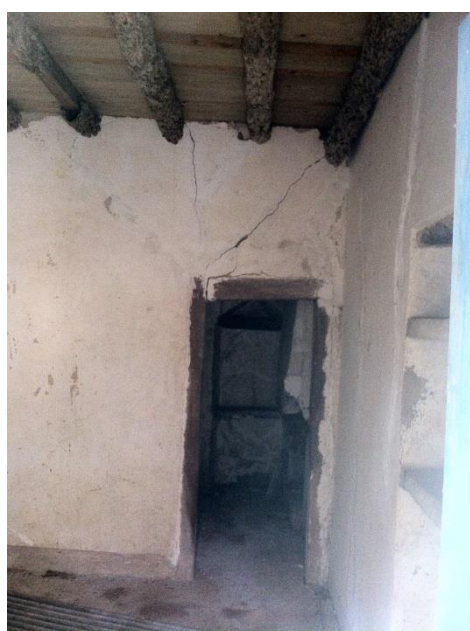
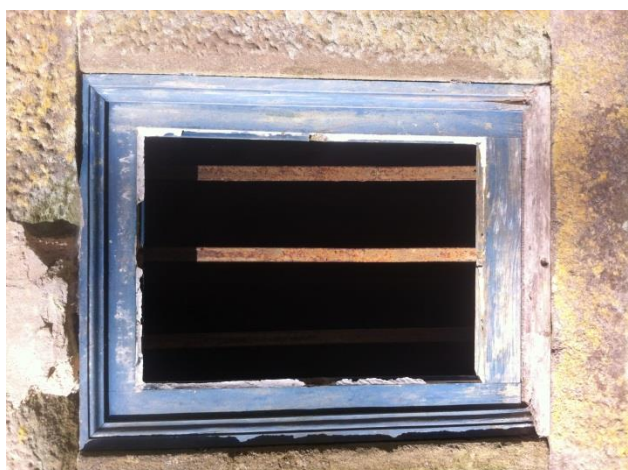
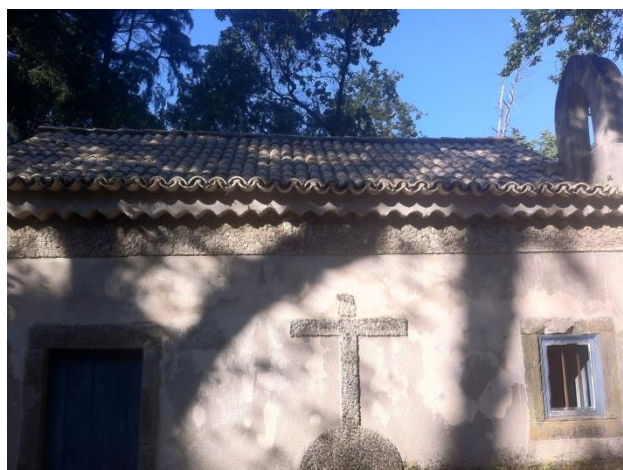
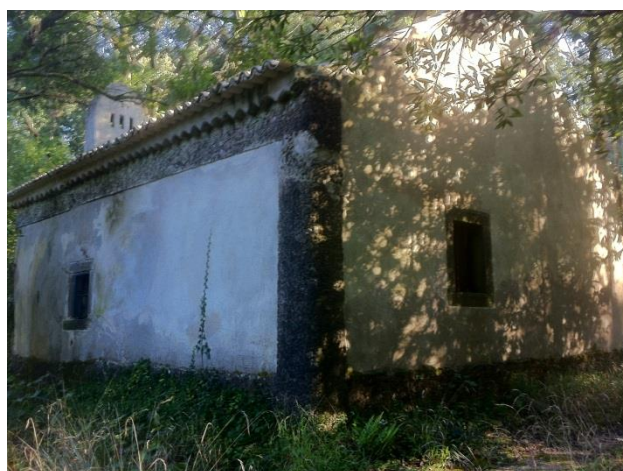
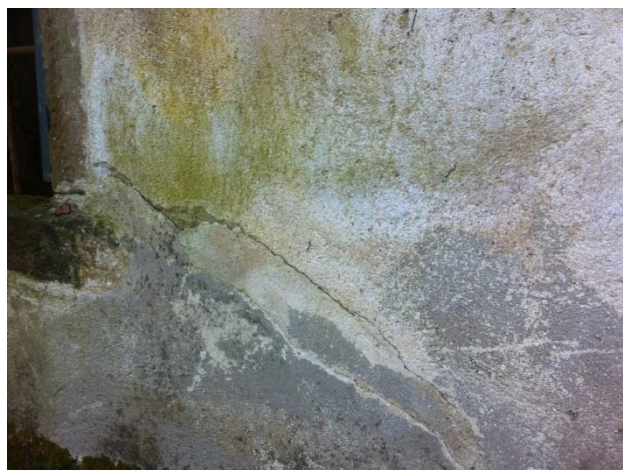
<p>Figura 3 - Mapa de Declive</p>	<p>Proteção: IIP - Imóvel de Interesse Público, Decreto nº 32 973, DG, 1ª Série, nº 175 de 18 agosto 1943; Dec. nº 2/96, DR, 1ª Série-B, nº 56, de 06 março 1996</p> <p>Grau: Imóvel ou conjunto com valor excepcional, cujas características deverão ser integralmente preservadas. Incluem-se neste grupo, com excepções, os objectos edificados classificados como Monumento Nacional.</p> <p>Enquadramento: Rural, implantado a N., dentro da Mata Nacional do Buçaco (v. PT020111040014), conjunto religioso constituído por várias construções dispersas pela mata, entre as quais capelas da via sacra, ermidas, capelas devocionais e fontes.</p> <p>Descrição: Planta rectangular, de cobertura homogénea em telhados de 2 águas. É precedida por um pequeno pátio e a casa divide-se em dois espaços com funções distintas: espaço sagrado, com uma pequena capela e sacristia e o espaço profano com cozinha e quarto. A fachada principal é rasgada por uma porta de moldura rectangular e duas janelas.</p> <p>Materiais: Estrutura em alvenaria de pedra argamassada e rebocada, cobertura em estrutura de madeira com barrotes, vigas e ripado revestidas em telha de canudo. Cantarias de calcário: pedra de Ançã; embrechados de pedra: quartzo, basalto e escórias ferruginosas; cortiça (tecto); azulejo; ferro.</p> <p>Intervenções: 1960 - Arranjo e limpeza dos telhados e beirado, reparação de paredes; arranjo de portas e construção de gradeamentos; arranjo e consolidação de pavimentos e escadas com substituição de algumas pedras de lajedo; limpeza e arranjo de acessos; 2000 - consolidação de paredes, fundações e beneficiação de coberturas.</p> <p>Observações: Intervenção recente às paredes exteriores; Paredes interiores gravemente fendilhadas. Perda de material nas janelas.</p>

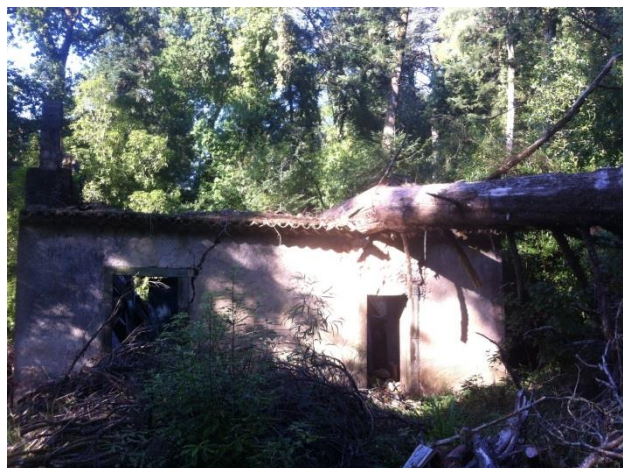
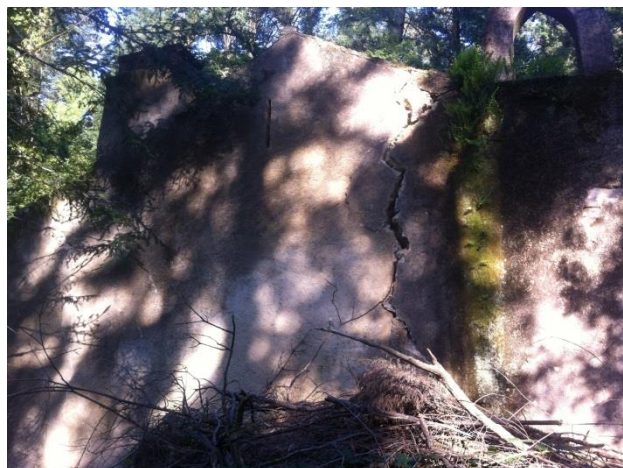
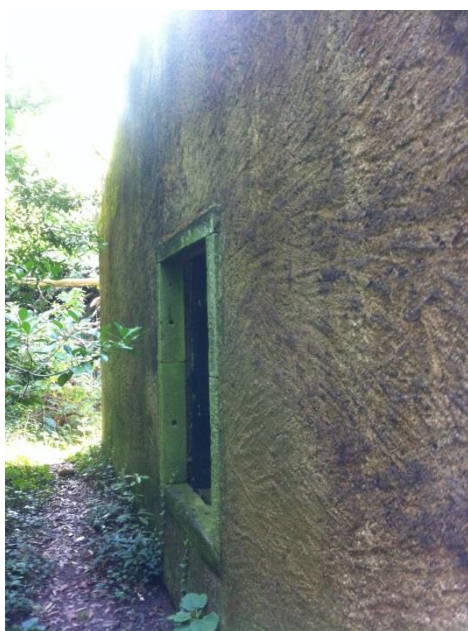
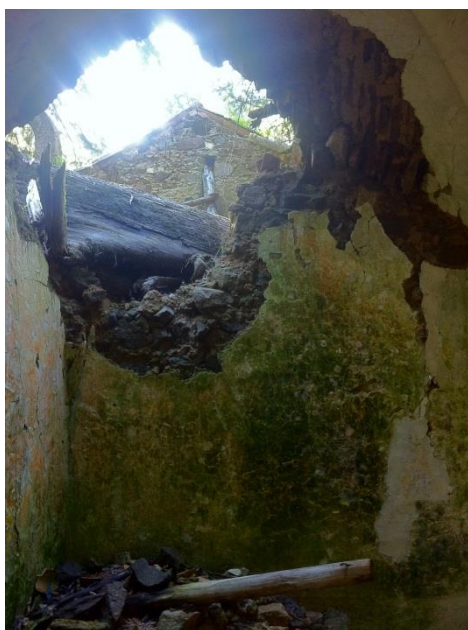
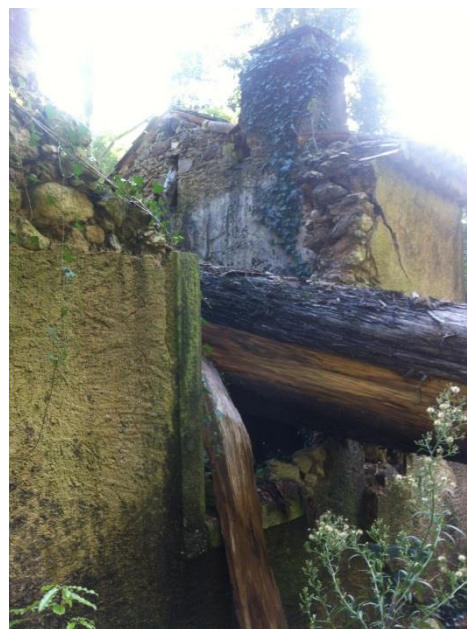
Observações: Destruição irreversível da cobertura, das paredes interiores e da fachada oposta ; fracturação da fachada principal e da fachada esquerda; invasão vegetal. Em grave estado de conservação.

Indicador	Sigla	Valorização	Frequência					Cobertura
			Zona de estudo					
			Interior	Fachada Exterior				
				Principal	Esquerda	Direita		
Destruição irreversível	di	5					3	
Erosão	er	3		2	2	1	1	
Perda de material	pm	4						
Fissuração/fendilhação	fi	3		2	3	1	3	
Deformação	df	3		1	2		1	
Destacamento	des	3			2		2	
Fracturação	fr	4		1	3		3	
Descoloração	dcl	2		3	2	1	2	
Manchas	m	2		3	2	3	3	
Invasão vegetal	veg	4			1	2	1	
Corrosão	cr	3		1			1	
Permeabilidade	per	3			1		3	
Obras/intervenções	o	3		1			1	
Exposição e Geomorfologia			Exposição	7	7	7	7	7
			Inclinação	5	5	5	5	5

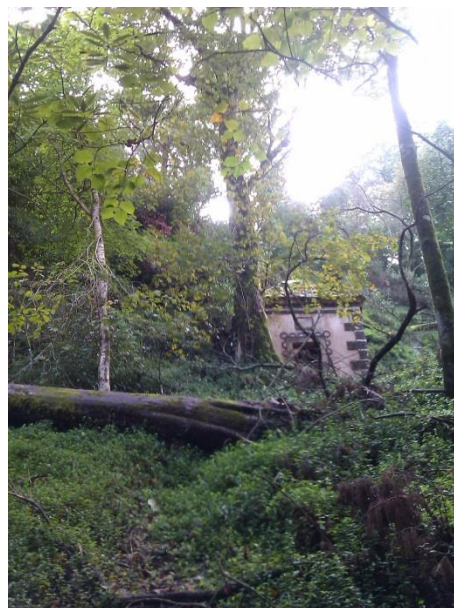
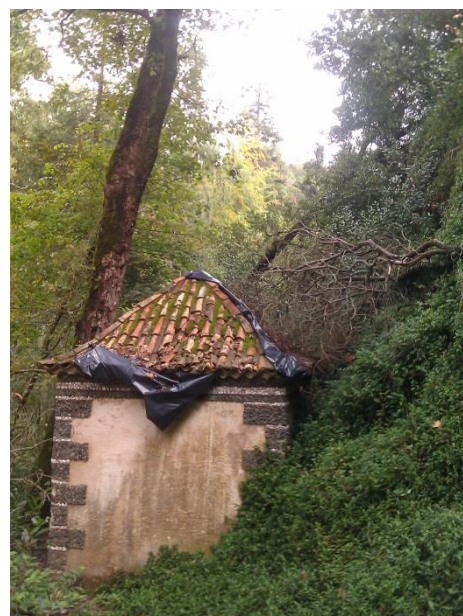
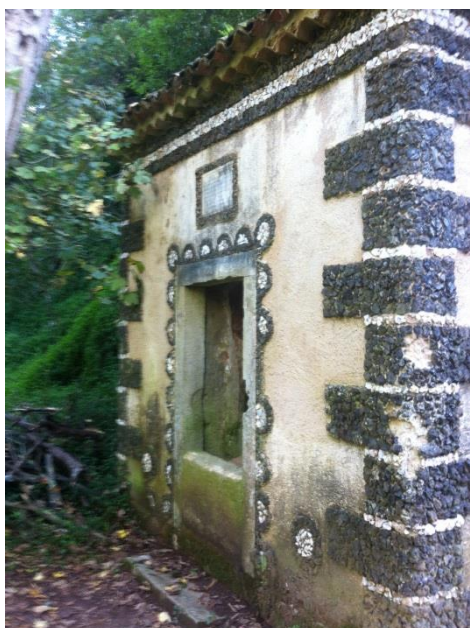
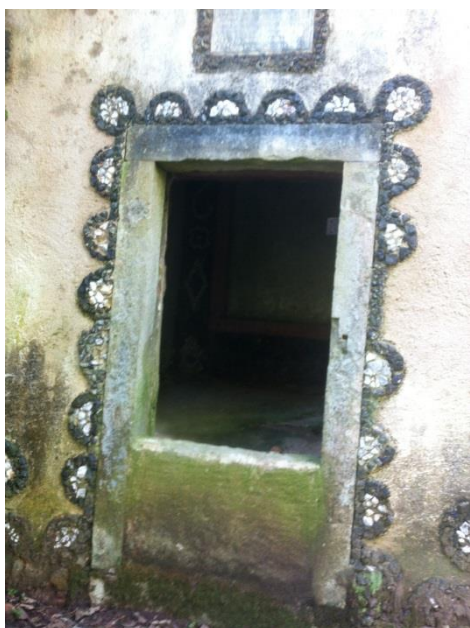
<p data-bbox="319 2011 592 2038">Figura 3 - Mapa de Declive</p>	<p data-bbox="818 936 1493 1182">Materiais: Estrutura em alvenaria de pedra argamassada e rebocada, travada por tecto em abóbada e tijolo; cobertura em estrutura de madeira com barrotes, vigas e ripado revestidas em telha de canudo. Cantarias de calcário: pedra de Ançã; embrechados de pedra: quartzo, basalto e escórias ferruginosas; ferro; vidro.</p> <p data-bbox="818 1187 1493 1400">Intervenções: 1960 - Arranjo e limpeza dos telhados e beirado, reparação de paredes; arranjo de portas e construção de gradeamentos; arranjo e consolidação de pavimentos; 1967 - reconstrução do telhado, consolidação das paredes, reconstrução de uma porta e grade de protecção; Substituição das portas.</p> <p data-bbox="818 1404 1493 1512">Observações: Exposto a invasões vegetais; Perda de revestimento exterior; cobertura encontra-se reforçada por um plástico impermeabilizante.</p>

Indicador	Sigla	Valorização	Frequência					Cobertura
			Zona de estudo					
			Interior	Fachada Exterior				
				Principal	Esquerda	Direita		
Destruição irreversível	di	5						
Erosão	er	3	2	2	2	1	1	
Perda de material	pm	4						
Fissuração/fendilhação	fi	3		1	1	1	1	
Deformação	df	3		1	1		1	
Destacamento	des	3			1		1	
Fracturação	fr	4		1				1
Descoloração	dcl	2		3	2	3	2	
Manchas	m	2		3	2	3	3	
Invasão vegetal	veg	4			1	2	1	
Corrosão	cr	3		1			1	
Permeabilidade	per	3			1			2
Obras/intervenções	o	3		1			1	
Exposição e Geomorfologia			Exposição	7	7	7	7	7
			Inclinação	7	7	7	7	7

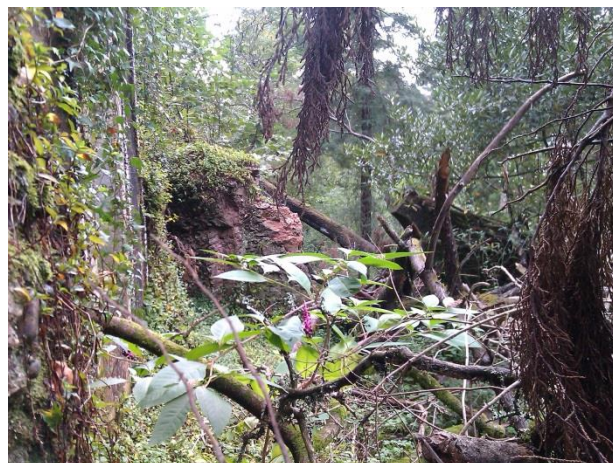
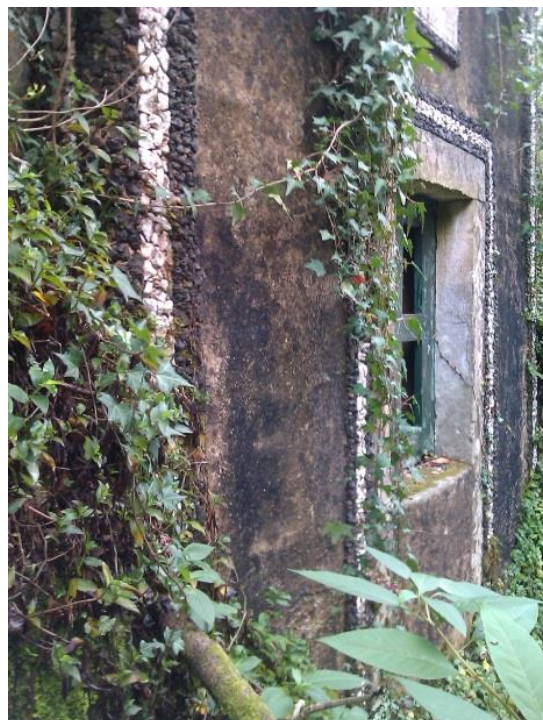
<p>Figura 3 - Mapa de Declive</p>	<p>Proteção: IIP - Imóvel de Interesse Público, Decreto nº 32 973, DG, 1ª Série, nº 175 de 18 agosto 1943; Dec. nº 2/96, DR, 1ª Série-B, nº 56, de 06 março 1996</p> <p>Grau: Imóvel ou conjunto com valor excepcional, cujas características deverão ser integralmente preservadas. Incluem-se neste grupo, com exceções, os objectos edificados classificados como Monumento Nacional.</p> <p>Enquadramento: Rural, implantado a N., dentro da Mata Nacional do Buçaco (v. PT020111040014), conjunto religioso constituído por várias construções dispersas pela mata, entre as quais capelas da via sacra, ermidas, capelas devocionais e fontes.</p> <p>Descrição: Planta quadrangular, cobertura piramidal rasgada por clarabóia, com porta de moldura recta na fachada principal e fachadas laterais com janelos. Embrechados decorando os cunhais, cimalha, embasamento e contornando as modinaturas. Interior: falsa abóbada formada pelos embrechados que contornam igualmente as paredes.</p> <p>Materiais: Estrutura em alvenaria de pedra argamassada e rebocada, travada por tecto em abóbada e tijolo; cobertura em estrutura de madeira com barrotes, vigas e ripado revestidas em telha de canudo. Cantarias de calcário: pedra de Ançã; embrechados de pedra: quartzo, basalto e escórias ferruginosas; ferro; vidro.</p> <p>Intervenções: 1960 - Arranjo e limpeza do telhado e beirado, reparação de paredes; arranjo de portas e construção de gradeamentos; limpeza e arranjo de acessos; 1998 - Substituição das portas.</p> <p>Observações: Inacessível; a vegetação apodera-se da estrutura; destruída por queda de árvores.</p>

Indicador	Sigla	Valorização	Frequência					Cobertura
			Zona de estudo					
			Interior	Fachada Exterior				
				Principal	Esquerda	Direita		
Destruição irreversível	di	5		2	2	2	2	
Erosão	er	3						
Perda de material	pm	4						
Fissuração/fendilhação	fi	3	1	3	3	3	3	
Deformação	df	3						
Destacamento	des	3						
Fracturação	fr	4						
Descoloração	dcl	2	2		2	3	3	3
Manchas	m	2	3	3	3	3	3	3
Invasão vegetal	veg	4	3	3	3	3	3	3
Corrosão	cr	3						
Permeabilidade	per	3		3				
Obras/intervenções	o	3						
Exposição e Geomorfologia			Exposição	7	7	7	7	7
			Inclinação	5	5	5	5	5

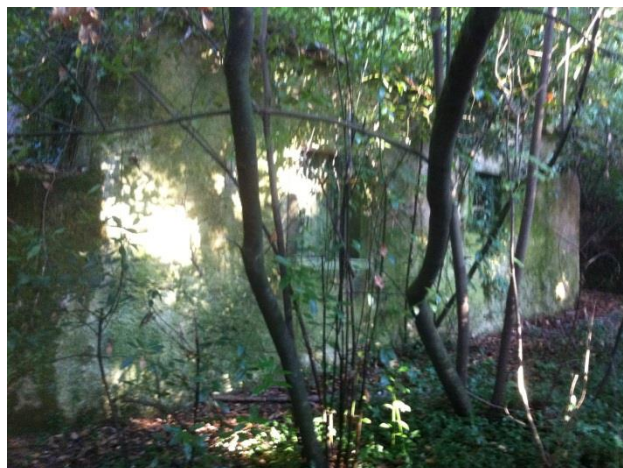
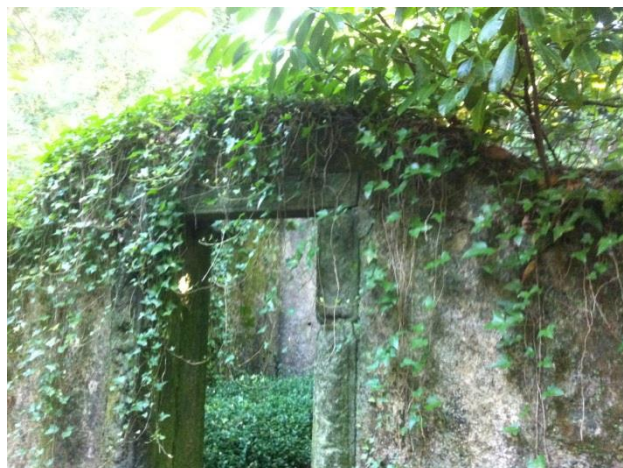
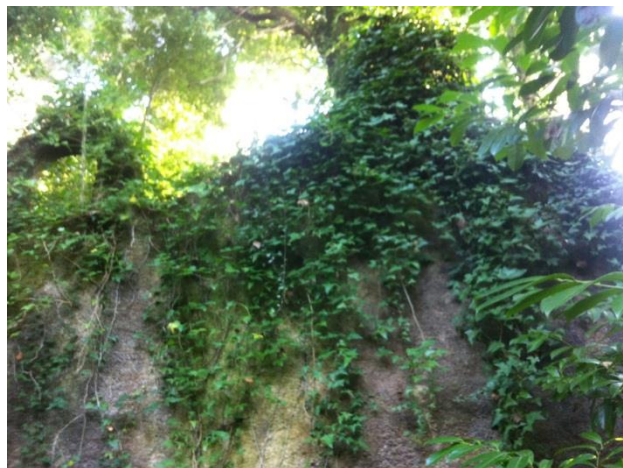
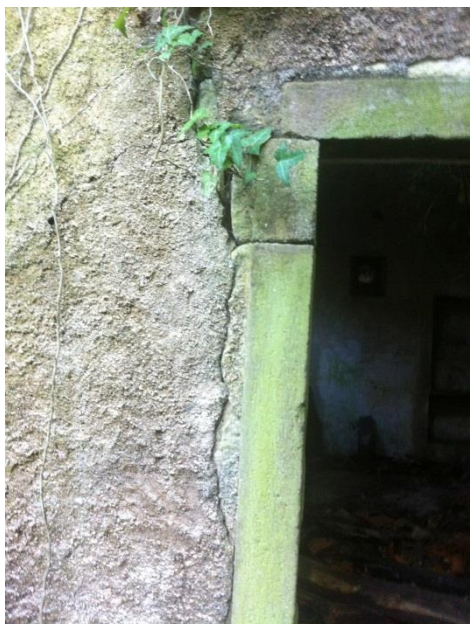
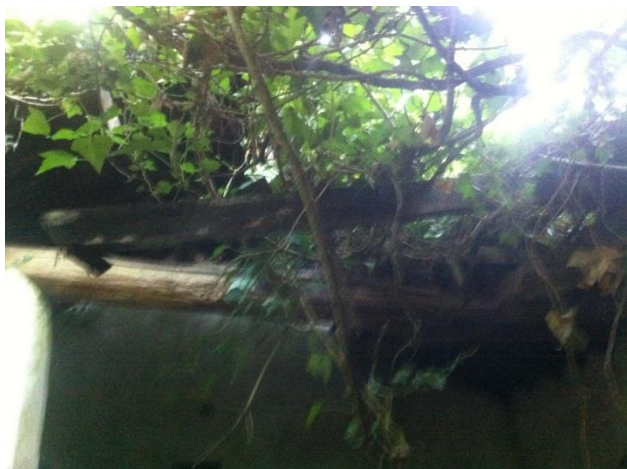
<p>Materiais: Estrutura em alvenaria de pedra argamassada e rebocada, cobertura em estrutura de madeira com barrotes, vigas e ripado revestidas em telha de canudo. Cantarias de calcário: pedra de Ançã; embrechados de pedra: quartzo, basalto e escórias ferruginosas; cortiça (tecto); ferro.</p>
<p>Figura 3 - Mapa de Declive</p>	<p>Intervenções: 1967 - Restauro da cobertura, consolidação de paredes interiores e tectos, reconstrução de duas janelas e uma portallimpeza de paredes e pintura de madeira; 1998 - Substituição das portas.</p>
	<p>Observações: A tornar-se em ruína; invasão vegetal massiva; cobertura destruída.</p>

Indicador	Sigla	Valorização	Frequência					Cobertura
			Zona de estudo					
			Interior	Fachada Exterior				
				Principal	Esquerda	Direita		
Destruição irreversível	di	5	3					3
Erosão	er	3	3	3	3	3	3	
Perda de material	pm	4	2	2	3	2	2	
Fissuração/fendilhação	fi	3	3	3	3	3	3	3
Deformação	df	3	3	3	3	3	3	3
Destacamento	des	3	3	3	3	3	3	3
Fracturação	fr	4	3	2	2	2	2	3
Descoloração	dcl	2	1	2	2	2	2	
Manchas	m	2	3	3	3	3	3	
Invasão vegetal	veg	4	3	3	3	3	3	3
Corrosão	cr	3						
Permeabilidade	per	3						3
Obras/intervenções	o	3						
Exposição e Geomorfologia			Exposição	7	7	7	7	7
			Inclinação	5	5	5	5	5

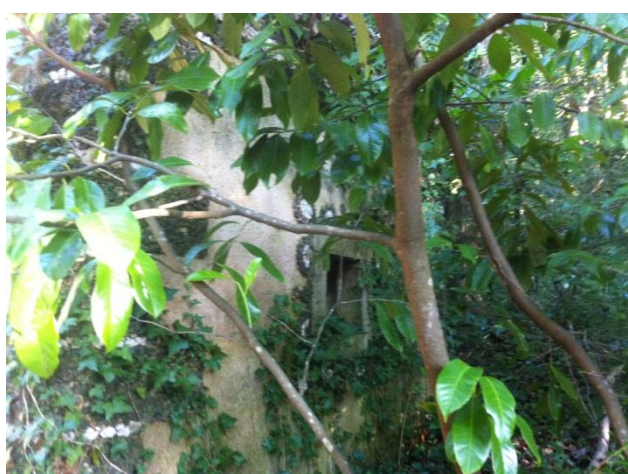
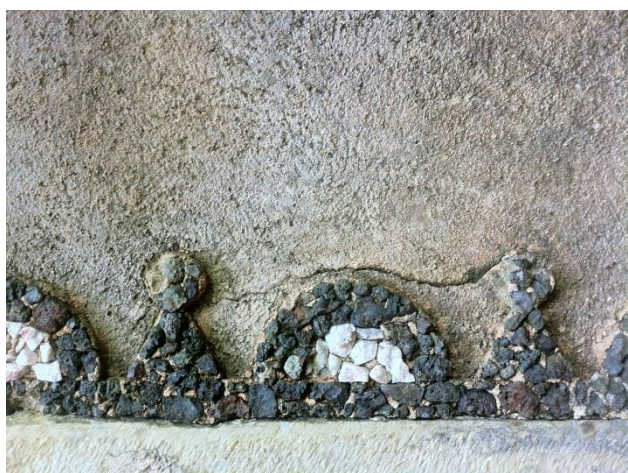
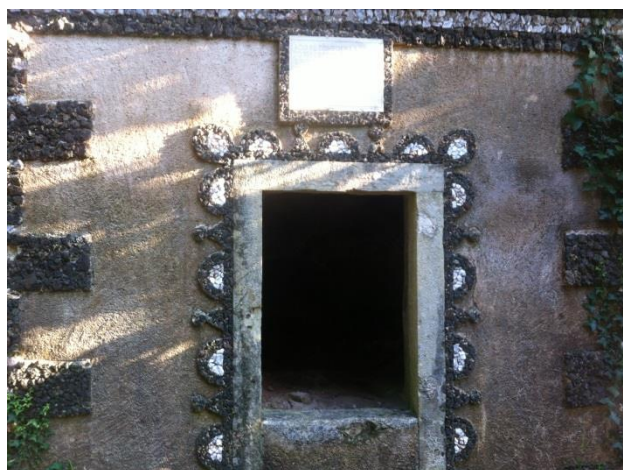
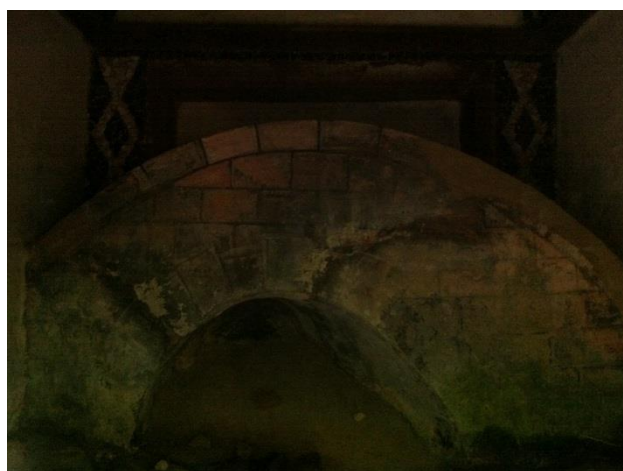
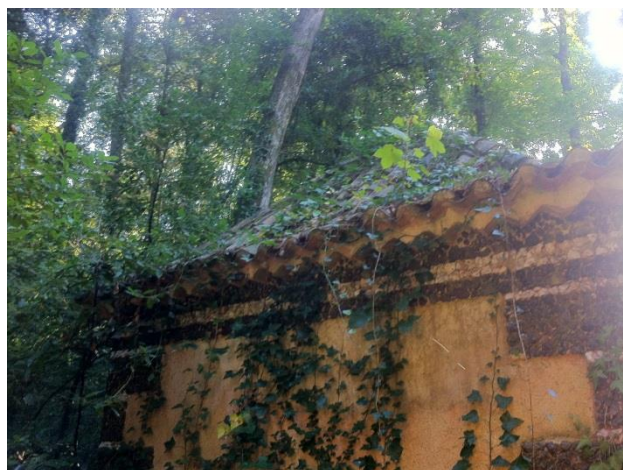
<p>Materiais: Estrutura em alvenaria de pedra argamassada e rebocada, travada por tecto em abóbada e tijolo; cobertura em estrutura de madeira com barrotes, vigas e ripado revestidas em telha de canudo. Cantarias de calcário: pedra de Ançã; embrechados de pedra: quartzo, basalto e escórias ferruginosas; ferro.</p>
<p>Figura 3 - Mapa de Declive</p>	<p>Intervenções: 1960 - arranjo e limpeza do telhado e beirado, reparação de paredes; arranjo de portas e construção de gradeamentos; limpeza e arranjo de acessos; 1967 - Reparação do telhado e paredes, reconstrução de uma porta e grade de protecção, restauro dos cunhais e socos; 1998 - Substituição das portas.</p>
	<p>Observações: Fissuras no revestimento exterior junto aos embrechados; invasão vegetal acentuada no interior e exterior.</p>

Indicador	Sigla	Valorização	Frequência					Cobertura
			Zona de estudo					
			Interior	Fachada Exterior				
				Principal	Esquerda	Direita	Oposta	
Destruição irreversível	di	5						
Erosão	er	3	2	1				
Perda de material	pm	4						
Fissuração/fendilhação	fi	3	2	2				
Deformação	df	3						
Destacamento	des	3		1		2		
Fracturação	fr	4						
Descoloração	dcl	2	2	2	2	2		
Manchas	m	2	3	2	2	2		
Invasão vegetal	veg	4		2	3	3	2	3
Corrosão	cr	3				2		
Permeabilidade	per	3						
Obras/intervenções	o	3						
Exposição e Geomorfologia			Exposição	7	7	7	7	7
			Inclinação	5	5	5	5	5
