ANÁLISE DE RISCO – VIA-SACRA DO BUÇACO

Dissertação apresentada à Universidade de Aveiro para cumprimento dos requisitos necessários à obtenção de grau de Mestre em Engenharia Civil, realizado sob a orientação científica da Doutora Ana Luísa Pinheiro Lomelino Velosa, Professora Auxiliar do Departamento de Engenharia Civil da Universidade de Aveiro, Co-Orientação do Doutor Luís Filipe Mariz de Matos Ferreira, Investigador.

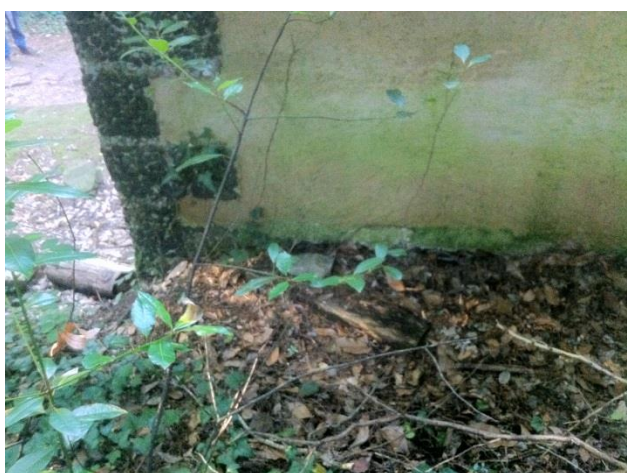
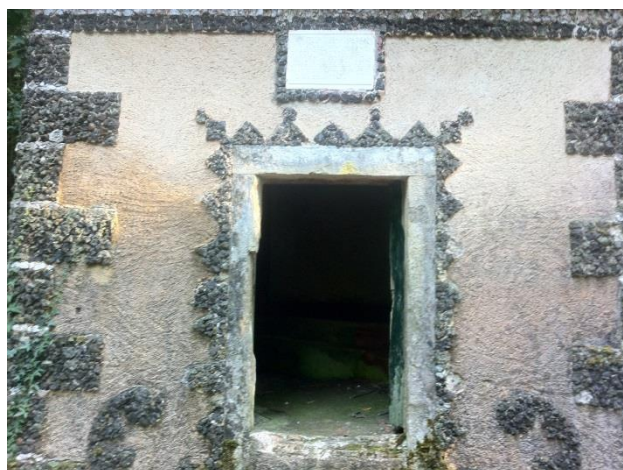
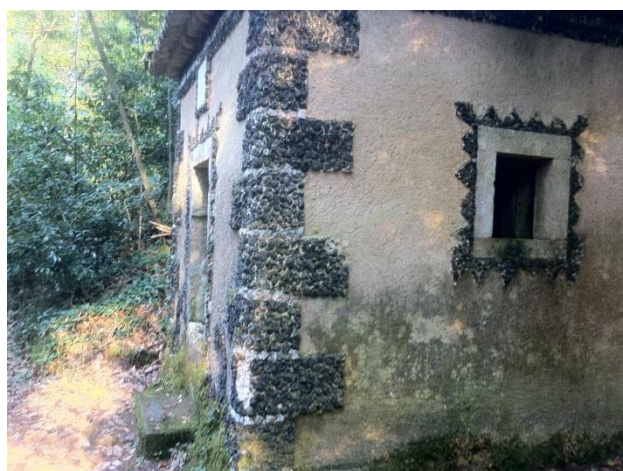
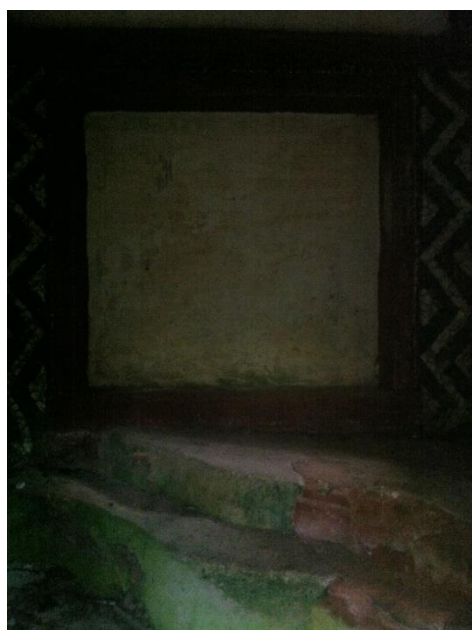
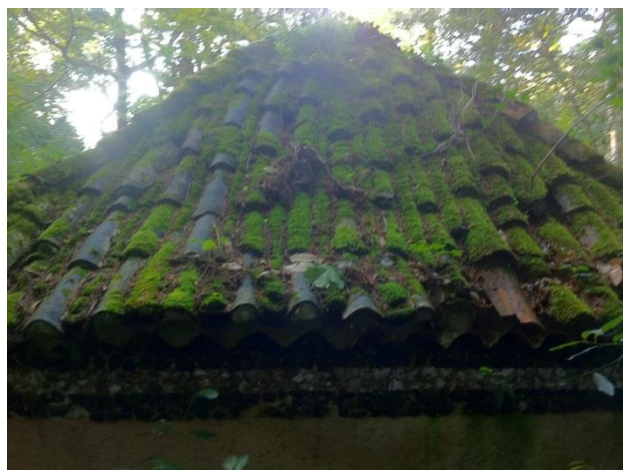
Tabela 1 - Indicadores de alteração do Passo de Anás.

<p>Materiais: Estrutura em alvenaria de pedra argamassada e rebocada, travada por tecto em abóbada e tijolo; cobertura em estrutura de madeira com barrotes, vigas e ripado revestidas em telha de canudo. Cantarias de calcário: pedra de Ançã; embrechados de pedra: quartzo, basalto e escórias ferruginosas, ferro.</p>
<p>Figura 3 - Mapa de Declive</p>	<p>Intervenções: 1960 - arranjo e limpeza do telhado e beirado, reparação de paredes; arranjo de portas e construção de gradeamentos; limpeza e arranjo de acessos; 1967 - Reparação do telhado e parede, reconstrução de uma porta e grade de protecção, restauro dos cunhais; 1998 - Substituição das portas.</p>
	<p>Observações: Sem porta de entrada; manchas e invasão vegetal, perda de material na cobertura.</p>

Indicador	Sigla	Valorização	Frequência					Cobertura
			Zona de estudo					
			Interior	Fachada Exterior				
				Principal	Esquerda	Direita		
Destruição irreversível	di	5						
Erosão	er	3	2					
Perda de material	pm	4		2			3	
Fissuração/fendilhação	fi	3	2				1	
Deformação	df	3						
Destacamento	des	3	2	2			1	
Fracturação	fr	4						
Descoloração	dcl	2	3	2	2	2		
Manchas	m	2	3	2	2	3	2	
Invasão vegetal	veg	4	2		2	2	2	
Corrosão	cr	3						
Permeabilidade	per	3						
Obras/intervenções	o	3						
Exposição e Geomorfologia			Exposição	7	7	7	7	7
			Inclinação	5	5	5	5	5

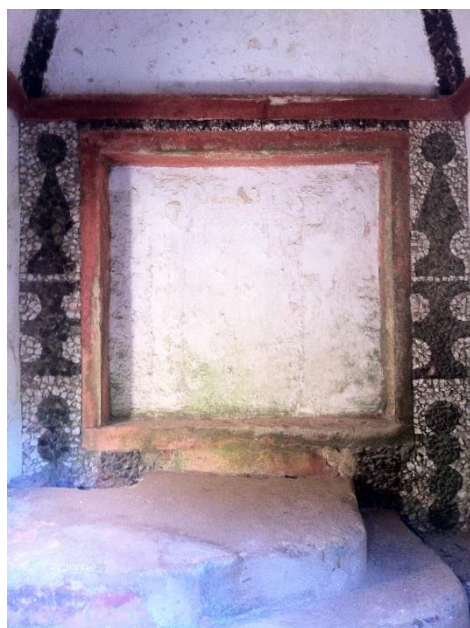
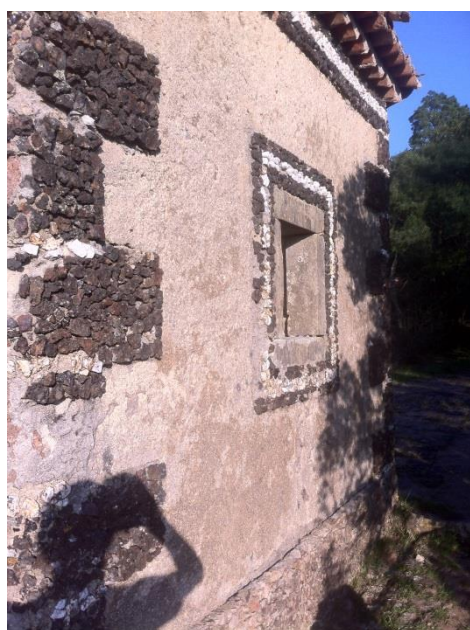
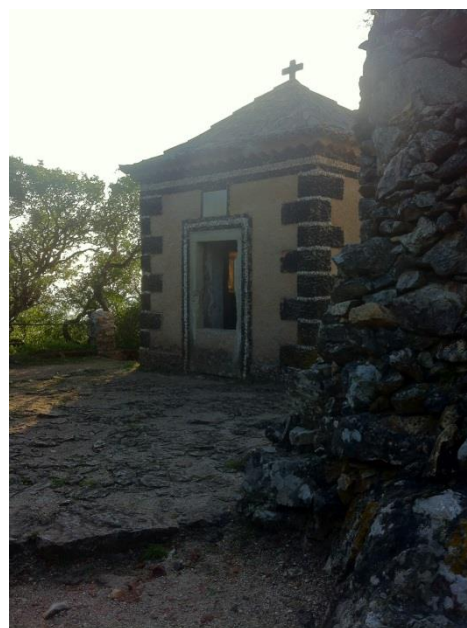
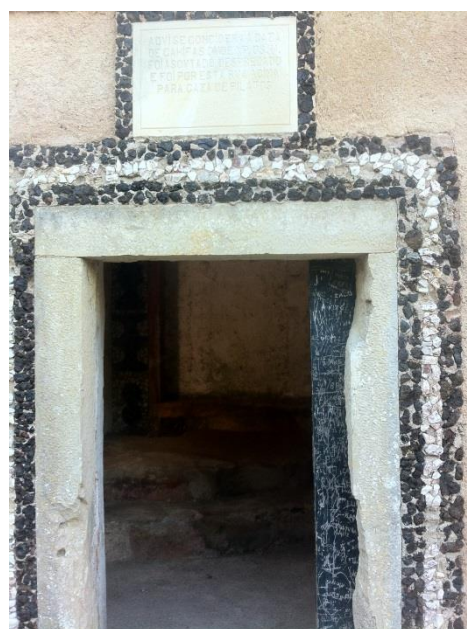
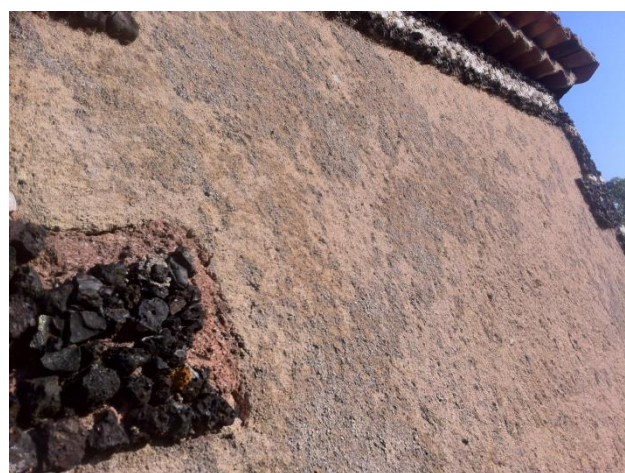
Tabela 1 - Indicadores de alteração do Passo de Caifás.

<p>Figura 3 - Mapa de Declive</p>	<p>Proteção: IIP - Imóvel de Interesse Público, Decreto nº 32 973, DG, 1ª Série, nº 175 de 18 agosto 1943; Dec. nº 2/96, DR, 1ª Série-B, nº 56, de 06 março 1996</p> <p>Grau: Imóvel ou conjunto com valor excepcional, cujas características deverão ser integralmente preservadas. Incluem-se neste grupo, com exceções, os objectos edificados classificados como Monumento Nacional.</p> <p>Enquadramento: Rural, implantado a N., dentro da Mata Nacional do Buçaco (v. PT020111040014), conjunto religioso constituído por várias construções dispersas pela mata, entre as quais capelas da via sacra, ermidas, capelas devocionais e fontes.</p> <p>Descrição: Planta quadrangular, cobertura piramidal rasgada por clarabóia, remate em cruz, com porta de moldura recta na fachada principal e fachadas laterais com janelos. Embrechados decorando os cunhais, cimalha, embasamento e contornando as modinaturas. Interior: falsa abóbada formada pelos embrechados que contornam igualmente as paredes.</p> <p>Materiais: Estrutura em alvenaria de pedra argamassada e rebocada, travada por tecto em abóbada e tijolo; cobertura em estrutura de madeira com barrotes, vigas e ripado revestidas em telha de canudo. Cantarias de calcário: pedra de Ançã; embrechados de pedra: quartzo, basalto e escórias ferruginosas.</p> <p>Intervenções: 1960 - arranjo e limpeza do telhado e beirado, reparação de paredes; arranjo de portas e construção de gradeamentos; limpeza e arranjo de acessos; 1967 - Reparação do telhado e paredes, reconstrução de uma porta e grade de protecção, restauro dos cunhais e soco; 1998 - Substituição das portas.</p> <p>Observações: Perda de material das cantarias.</p>

Indicador	Sigla	Valorização	Frequência					Cobertura
			Zona de estudo					
			Interior	Fachada Exterior				
				Principal	Esquerda	Direita		
Destruição irreversível	di	5						
Erosão	er	3	2	2				
Perda de material	pm	4	2	2		1	1	
Fissuração/fendilhação	fi	3						
Deformação	df	3						
Destacamento	des	3				1	1	
Fracturação	fr	4						
Descoloração	dcl	2	2		2	2	1	
Manchas	m	2	2		2	2	2	
Invasão vegetal	veg	4						
Corrosão	cr	3						
Permeabilidade	per	3						
Obras/intervenções	o	3						
Exposição e Geomorfologia			Exposição	7	7	7	7	7
			Inclinação	5	5	5	5	5

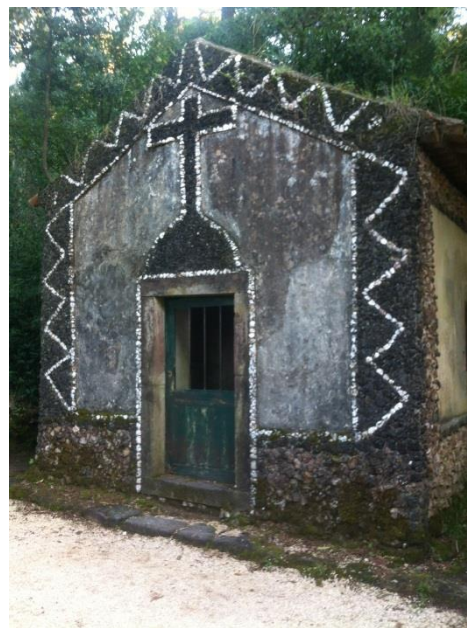
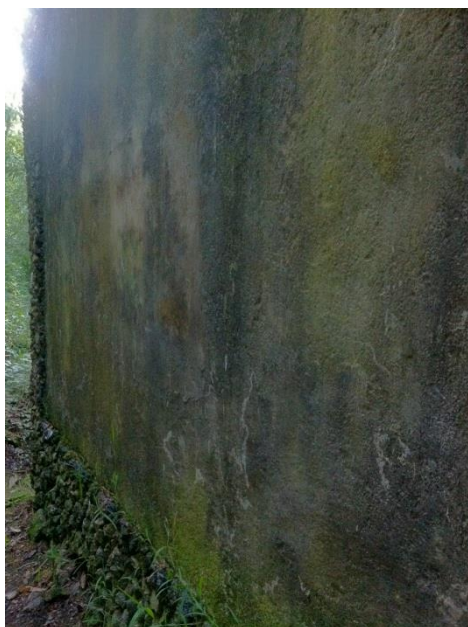
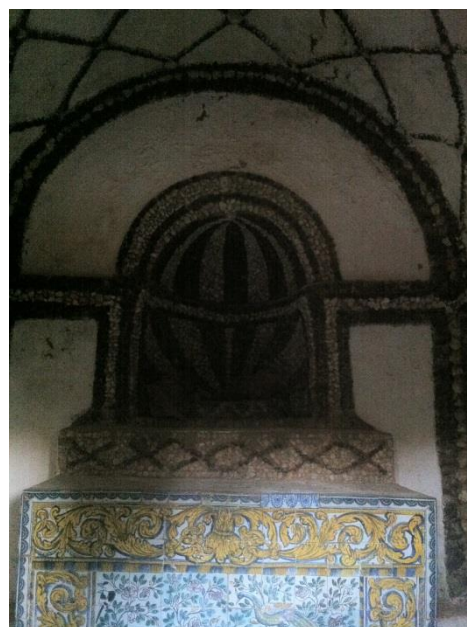
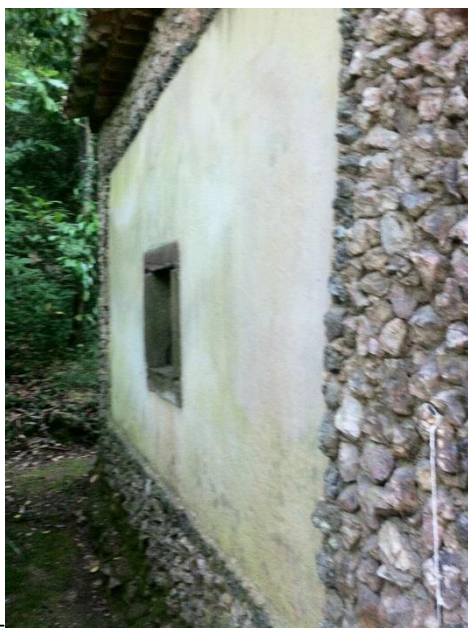
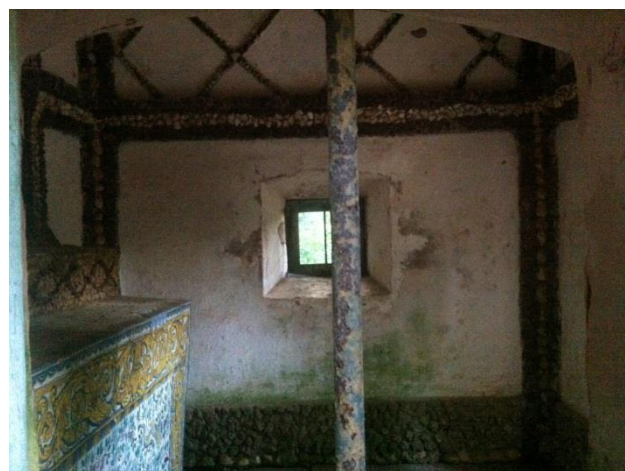
Tabela 1 - Indicadores de alteração da Capela de S. João da Cruz.

<p>Figura 3 - Mapa de Declive</p>	<p>Proteção: IIP - Imóvel de Interesse Público, Decreto nº 32 973, DG, 1ª Série, nº 175 de 18 agosto 1943; Dec. nº 2/96, DR, 1ª Série-B, nº 56, de 06 março 1996</p> <p>Grau: Imóvel ou conjunto com valor excepcional, cujas características deverão ser integralmente preservadas. Incluem-se neste grupo, com excepções, os objectos edificados classificados como Monumento Nacional.</p> <p>Enquadramento: Rural, implantado a N., dentro da Mata Nacional do Buçaco (v. PT020111040014), conjunto religioso constituído por várias construções dispersas pela mata, entre as quais capelas da via sacra, ermidas, capelas devocionais e fontes.</p> <p>Descrição: Contornada exteriormente por uma barra negra de pedra rústica acentuada na frontaria por uma linha recta branca de embrechado e por uma linha em zigue-zage nos cunhais da fachada principal. Sobre a porta de moldura recta contornada por embrechado eleva-se uma cruz de pedra rústica animada por uma linha branca. Interior delimitado por embrechados acentuando os cantos, a cornija e as arestas da cobertura formando falsos caixotões; sobre o altar um nicho com decoração de gomos; o frontal do altar em azulejo policromo totalmente preenchido por ramagens e aves tendo os sebastos e a sanefa decoração pintada a amarelo acentuada por grossas sombras azuis sobre fundo branco.</p> <p>Materiais: Estrutura em alvenaria de pedra argamassada e rebocada, cobertura em estrutura de madeira com barrotes, vigas e ripado revestidas em telha de canudo. Cantarias de calcário: pedra de Ançã; embrechados de pedra: quartzo, basalto e escórias ferruginosas; azulejo; ferro.</p> <p>Intervenções: 1960 - arranjo e limpeza dos telhados e beirado, reparação de paredes; arranjo de portas e construção de gradeamentos; arranjo e consolidação de pavimentos e escadas com substituição de algumas pedras de lajedo; limpeza e arranjo de acessos; 1967 - reparação da cobertura e paredes, reconstrução de uma porta e grade de protecção, restauro do revestimento dos cunhais.</p> <p>Observações: Manchas no interior e exterior da capela; invasão vegetal.</p>

Indicador	Sigla	Valorização	Frequência					Cobertura
			Zona de estudo					
			Interior	Fachada Exterior				
				Principal	Esquerda	Direita		
Destruição irreversível	di	5						
Erosão	er	3						
Perda de material	pm	4	1					
Fissuração/fendilhação	fi	3						
Deformação	df	3						
Destacamento	des	3	1					
Fracturação	fr	4						
Descoloração	dcl	2	3	3	2		2	
Manchas	m	2	3	3	2		3	
Invasão vegetal	veg	4	2	2				3
Corrosão	cr	3	1	1	1	1		
Permeabilidade	per	3						
Obras/intervenções	o	3						
Exposição e Geomorfologia			Exposição	7	7	7	7	7
			Inclinação	5	5	5	5	5

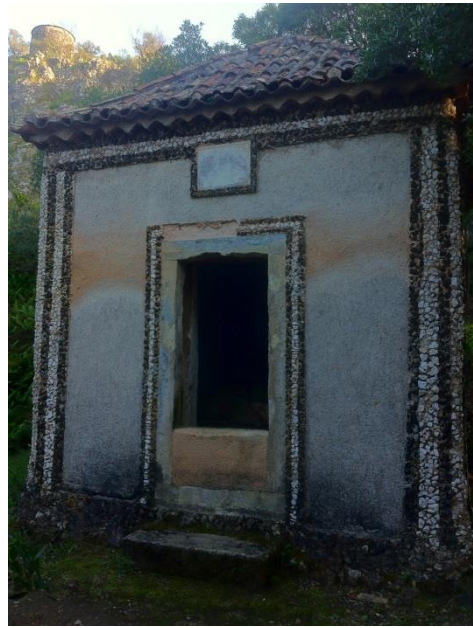
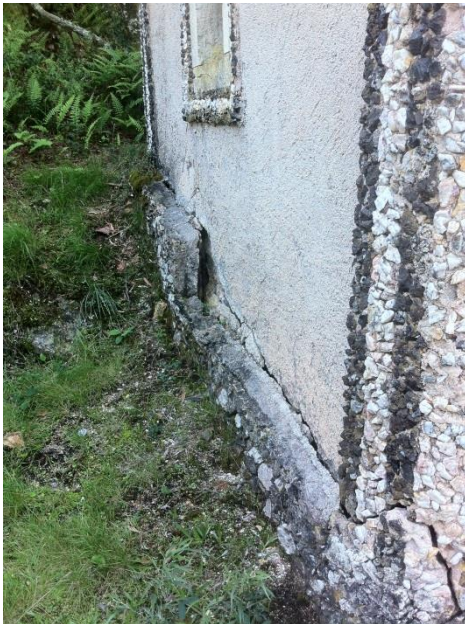
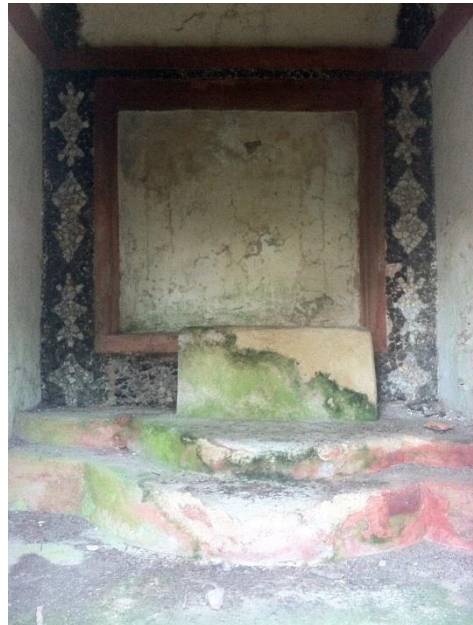
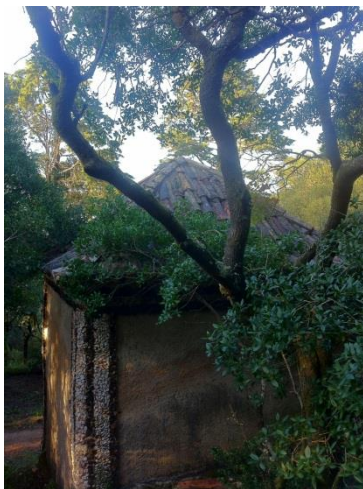
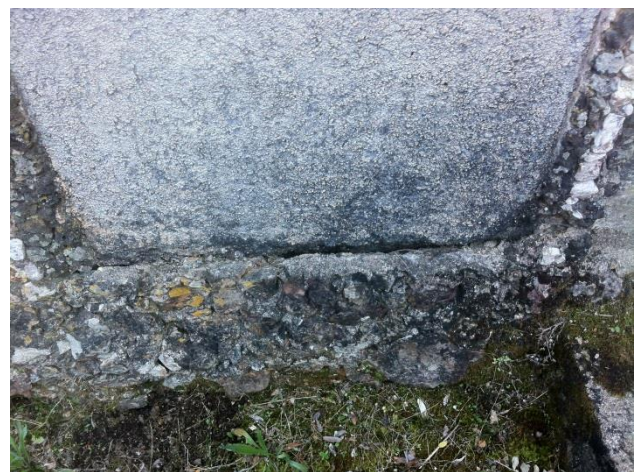
<p data-bbox="804 1191 1495 1442">Intervenções: 1960 - arranjo e limpeza do telhado e beirado, reparação de paredes; arranjo de portas e construção de gradeamentos; limpeza e arranjo de acessos; 1967 - Reparação do telhado e paredes, reconstrução de uma porta e grade de protecção, restauro dos cunhais e soco; 1998 - Substituição das portas.</p>	<p>Observações: Fracturação na ligação dos embrechados com da revestimento na parede lateral esquerda; invasão vegetal; perda de material das cantarias na fachada principal.</p>

Indicador	Sigla	Valorização	Frequência					Cobertura
			Zona de estudo					
			Interior	Fachada Exterior				
				Principal	Esquerda	Direita	Oposta	
Destruição irreversível	di	5						
Erosão	er	3						
Perda de material	pm	4		2				
Fissuração/fendilhação	fi	3	1	1	2	1		
Deformação	df	3						
Destacamento	des	3	1	2				
Fracturação	fr	4			2			
Descoloração	dcl	2	2	2		1		
Manchas	m	2	3	2		1		
Invasão vegetal	veg	4	1					2
Corrosão	cr	3			1			
Permeabilidade	per	3						
Obras/intervenções	o	3						
Exposição e Geomorfologia			Exposição	7	7	7	7	7
			Inclinação	5	5	5	5	5

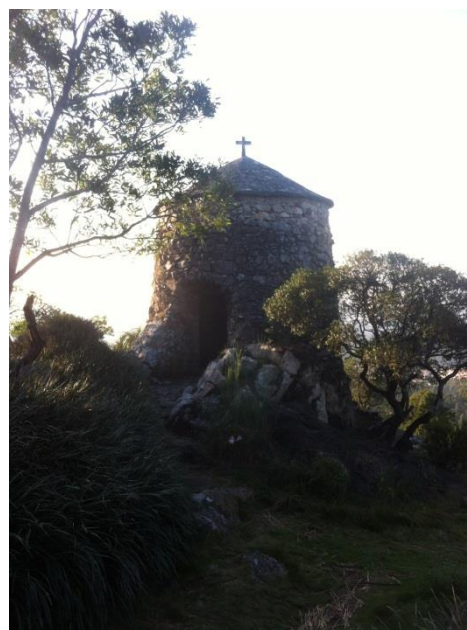
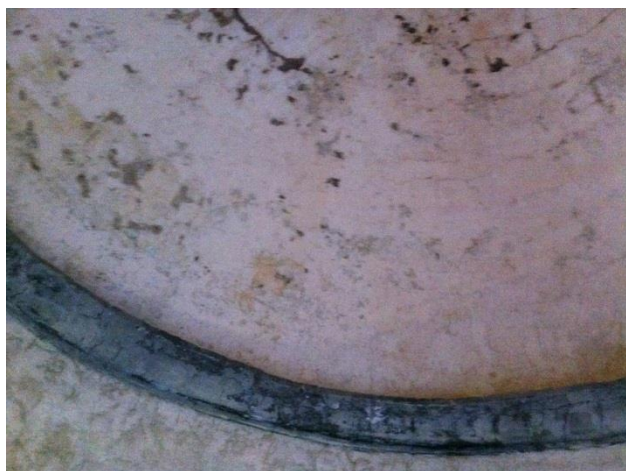
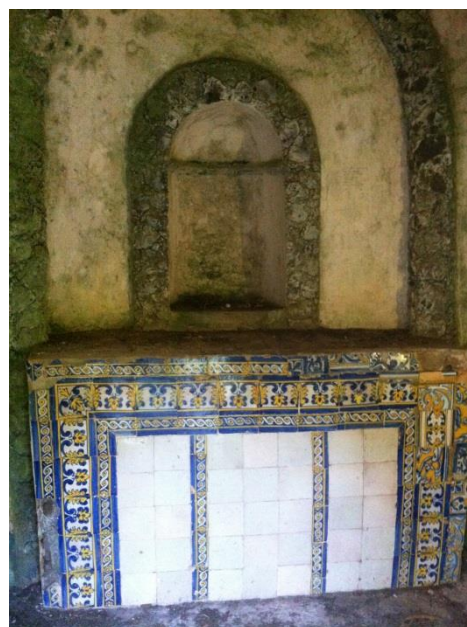
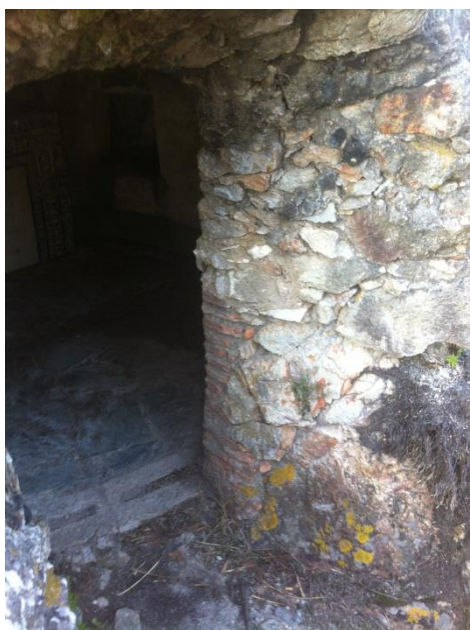
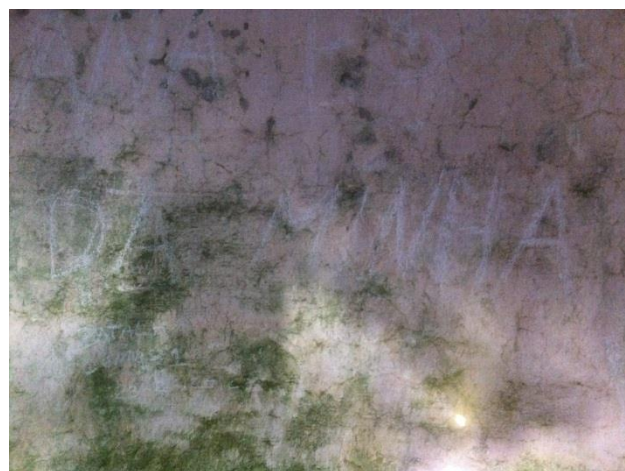
<p>Figura 3 - Mapa de Declive</p>	<p>Proteção: IIP - Imóvel de Interesse Público, Decreto nº 32 973, DG, 1ª Série, nº 175 de 18 agosto 1943; Dec. nº 2/96, DR, 1ª Série-B, nº 56, de 06 março 1996.</p> <p>Grau: Imóvel ou conjunto com valor excepcional, cujas características deverão ser integralmente preservadas. Incluem-se neste grupo, com exceções, os objectos edificados classificados como Monumento Nacional.</p> <p>Enquadramento: Rural, implantado a N., dentro da Mata Nacional do Buçaco (v. PT020111040014), conjunto religioso constituído por várias construções dispersas pela mata, entre as quais capelas da via sacra, ermidas, capelas devocionais e fontes.</p> <p>Descrição: Eleva-se sobre um penhasco, de planta circular, com porta de moldura circular; Interior: Altar sobre o qual se abre um nicho contornado por pedra rústica, e cobertura em abóbada com panos evidenciados pelo mesmo material; a iluminação é feita através da porta e de 2 pequenas frestas colocadas lateralmente.</p> <p>Materiais: Estrutura em alvenaria de pedra argamassada e rebocada, cobertura em estrutura de madeira com barrotes, vigas e ripado revestidas em telha de canudo. Cantarias de calcário: pedra de Ançã; embrechados de pedra: quartzo, basalto e escórias ferruginosas; azulejo.</p> <p>Intervenções: 1960 - arranjo e limpeza dos telhados e beirado, reparação de paredes; arranjo de portas e construção de gradeamentos; arranjo e consolidação de pavimentos e escadas com substituição de algumas pedras de lajedo; limpeza e arranjo de acessos; 1967 - arranjo de paredes e restauro da porta.</p> <p>Observações: Vandalismo no revestimento interior; manchas no interior. Perda de azulejo decorativo no interior.</p>

Indicador	Sigla	Valorização	Frequência					Cobertura
			Zona de estudo					
			Interior	Fachada Exterior				
				Principal	Esquerda	Direita		
Destruição irreversível	di	5						
Erosão	er	3	2					
Perda de material	pm	4	1					
Fissuração/fendilhação	fi	3						
Deformação	df	3						
Destacamento	des	3						
Fracturação	fr	4						
Descoloração	dcl	2	2					2
Manchas	m	2	2					2
Invasão vegetal	veg	4						
Corrosão	cr	3						
Permeabilidade	per	3						
Obras/intervenções	o	3						
Exposição e Geomorfologia			Exposição	7	7	7	7	7
			Inclinação	5	5	5	5	5

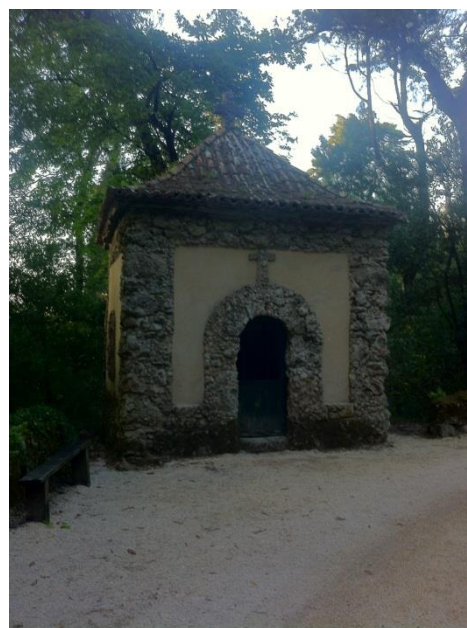
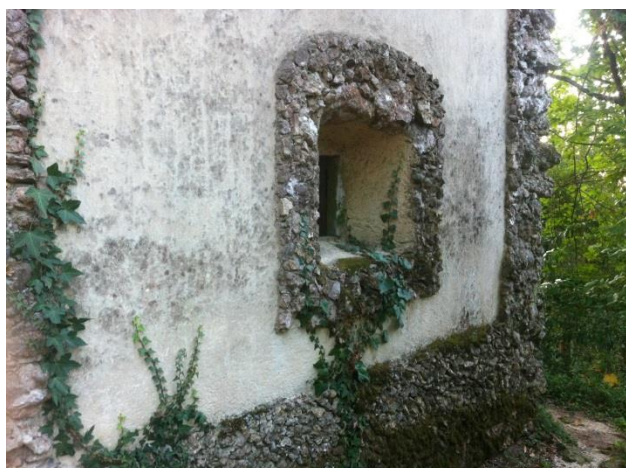
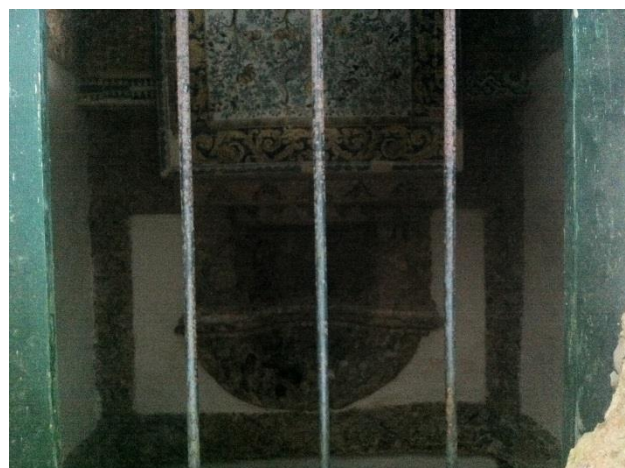
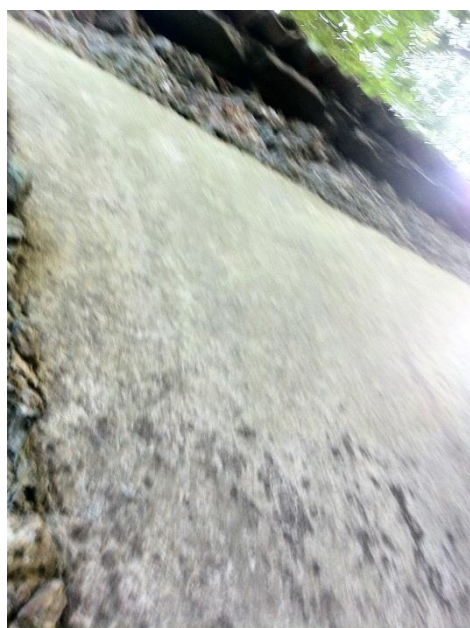
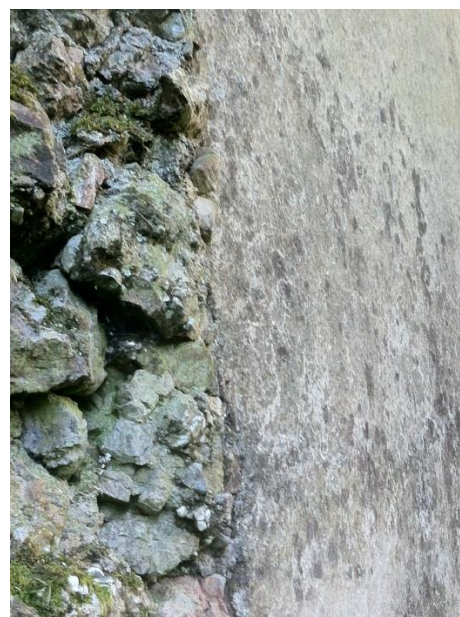
<p>Materiais: Estrutura em alvenaria de pedra argamassada e rebocada, cobertura em estrutura de madeira com barrotes, vigas e ripado revestidas em telha de canudo. Cantarias de calcário: pedra de Ançã; embrechados de pedra: quartzo, basalto e escórias ferruginosas; azulejo; ferro.</p>
<p>Figura 3 - Mapa de Declive</p>	<p>Intervenções: 1960 - arranjo e limpeza do telhado e beirado, reparação de paredes; arranjo de portas e construção de gradeamentos; limpeza e arranjo de acessos; 1967 - Reconstrução da cobertura, arranjo de paredes, restauro do retábulo do altar.</p>
	<p>Observações: Invasão vegetal nas paredes exteriores da capela.</p>

Indicador	Sigla	Valorização	Frequência					Cobertura
			Zona de estudo					
			Interior	Fachada Exterior				
				Principal	Esquerda	Direita		
Destruição irreversível	di	5						
Erosão	er	3						
Perda de material	pm	4						
Fissuração/fendilhação	fi	3						
Deformação	df	3						
Destacamento	des	3		1				
Fracturação	fr	4						
Descoloração	dcl	2		1	2		1	
Manchas	m	2		1	2	2	1	
Invasão vegetal	veg	4		1		1		1
Corrosão	cr	3		1				
Permeabilidade	per	3						
Obras/intervenções	o	3						
Exposição e Geomorfologia			Exposição	7	7	7	7	7
			Inclinação	5	5	5	5	5

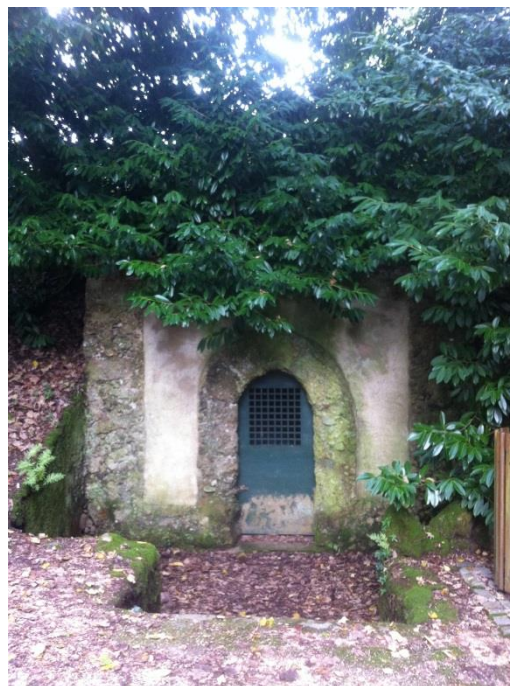
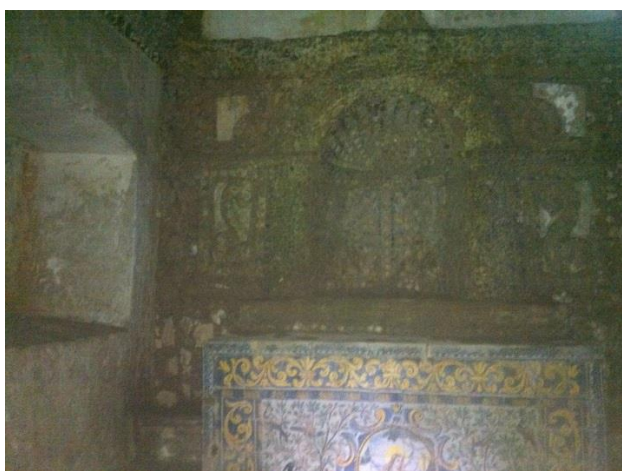
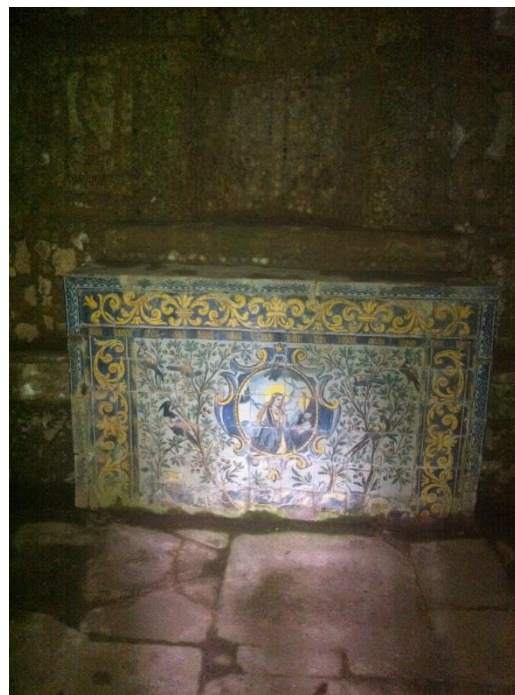
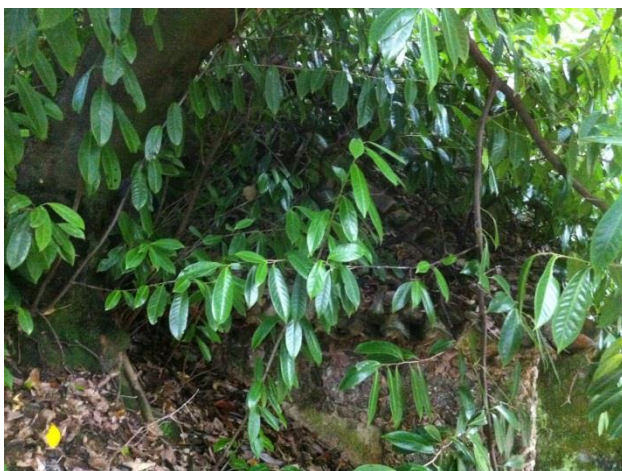
Observações : Invasão vegetal acentuada na cobertura, manchas de humidade no interior.

Indicador	Sigla	Valorização	Frequência						Cobertura	Valor Máx
			Zona de estudo							
			Interior	Fachada Exterior						
				Principal	Esquerda	Direita	Oposta			
Destruição irreversível	di	5								
erosão	er	3	2						4	
perda de material	pm	4								
fissuração/fendilhação	fi	3	2						4	
deformação	df	3								
destacamento	des	3	1						3	
fracturação	fr	4								
descoloração	dcl	2	1	1					2	
manchas	m	2	2						3	
invasão vegetal	veg	4						3	6	
corrosão	cr	3		1					3	
permeabilidade	per	3								
obras/intervenções	o	3	1	1					3	
Exposição e Geomorfologia			Exposição	7	7	7	7	7	7	
			Inclinação	5	5	5	5	5	5
