**Moisés Armando Gomes Di Prizio**      **Modelo de implementação de planos de manutenção: habitação social**

Tese apresentada à Universidade de Aveiro para cumprimento dos requisitos necessários à obtenção do grau de Mestre em Engenharia Civil, realizado sob a orientação científica da Professora Doutora Maria Fernanda da Silva Rodrigues, Professora Auxiliar do Departamento de Engenharia Civil da Universidade de Aveiro e co-orientação do Professor Doutor Aníbal Guimarães da Costa, Professor Catedrático do Departamento de Engenharia Civil da Universidade de Aveiro e co-orientação do Professor Doutor Romeu da Silve Vicente, Professor Auxiliar do Departamento de Engenharia Civil da Universidade de Aveiro.

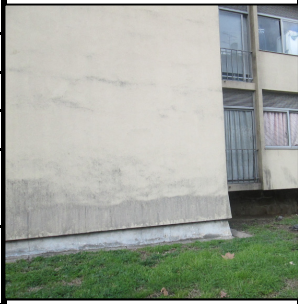
Anomalia	Degradação do revestimento ETIC	
Caracterização	Localização	Fachada
	% de afectação	50%
	Amplitude (cm)	
	Extensão (cm)	
Possíveis causas		
Soluções	Reparação pontual, limpeza e pintura	
Observações

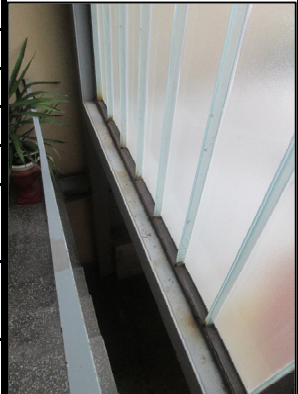
Anomalia	Degradação da caixilharia	
Caracterização	Localização	Vidros Murolux
	% de afectação	30%
	Amplitude (cm)	
	Extensão (cm)	
Possíveis causas		
Soluções	Reposição do tratamento anti-corrosão e pintura	
Observações

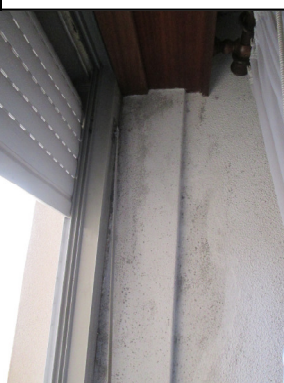
<b>Anomalia</b>	<b>Condensações à volta dos vãos</b>

<b>Caracterização</b>	<b>Localização</b>	Vãos	
	<b>% de afectação</b>	30%	
	<b>Amplitude (cm)</b>		
	<b>Extensão (cm)</b>		
<b>Possíveis causas</b>	Falta de isolamento nos vãos		
<b>Soluções</b>	Aplicação de isolamento nos vãos		
<b>Observações</b>
