**Estudo do Impacte da Erosão Costeira na Frente
Marítima de Ovar**

Relatório de Estágio apresentado à Universidade de Aveiro para cumprimento dos requisitos necessários à obtenção do grau de Mestre em Engenharia do Ambiente, realizada sob a orientação científica da Doutora Maria de Fátima Lopes Alves, Professora Auxiliar do Departamento de Ambiente e Ordenamento da Universidade de Aveiro.

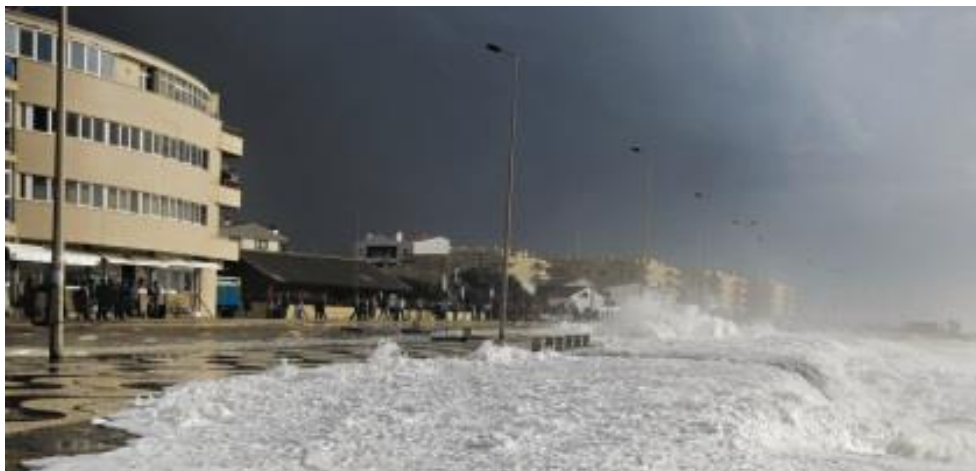
Figura 10 – Galgamento costeiro sobre a obra longitudinal aderente imediatamente a sotamar no esporão norte da praia do Furadouro, originando inundações na malha urbana adjacente (Fonte: Ovarnews, 2014).

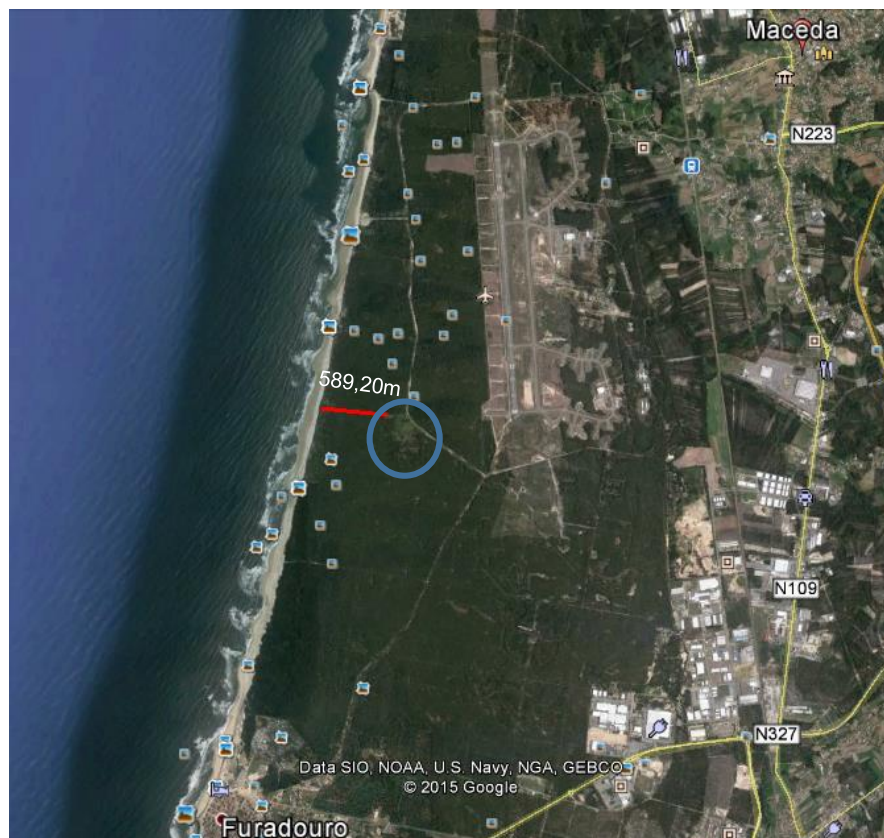
Figura 15 – Localização espacial da lixeira selada de Maceda (rodeada a azul), bem como a respetiva distância desta à praia (Fonte: GoogleEarth, 2013). *Nota: A desatualização desta ferramenta em relação ao presente está evidenciada na distância medida até à praia que atualmente estima-se ser de 544 m, devido à forte erosão a que esta zona está sujeita.*

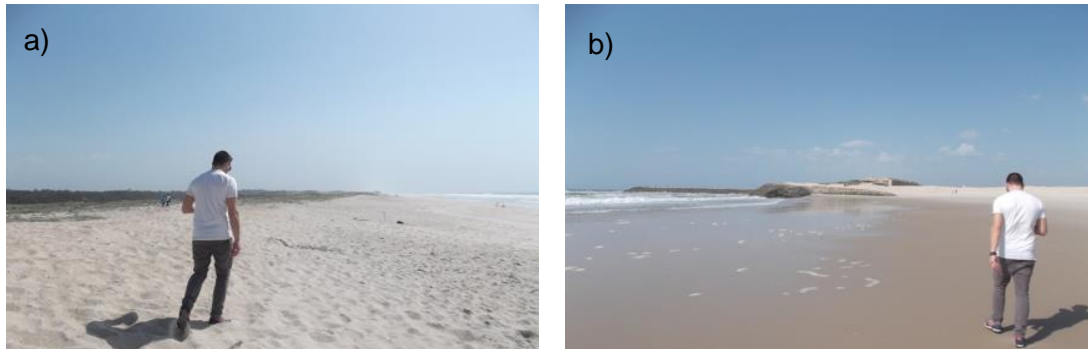
Figura 18 – Monitorização da linha de costa e perfis de praia, na zona a sotamar do esporão sul do Furadouro. a) Linha de Costa; b) Linha de Praia; (Fonte: DA-CMO, 13 de Abril de 2015)

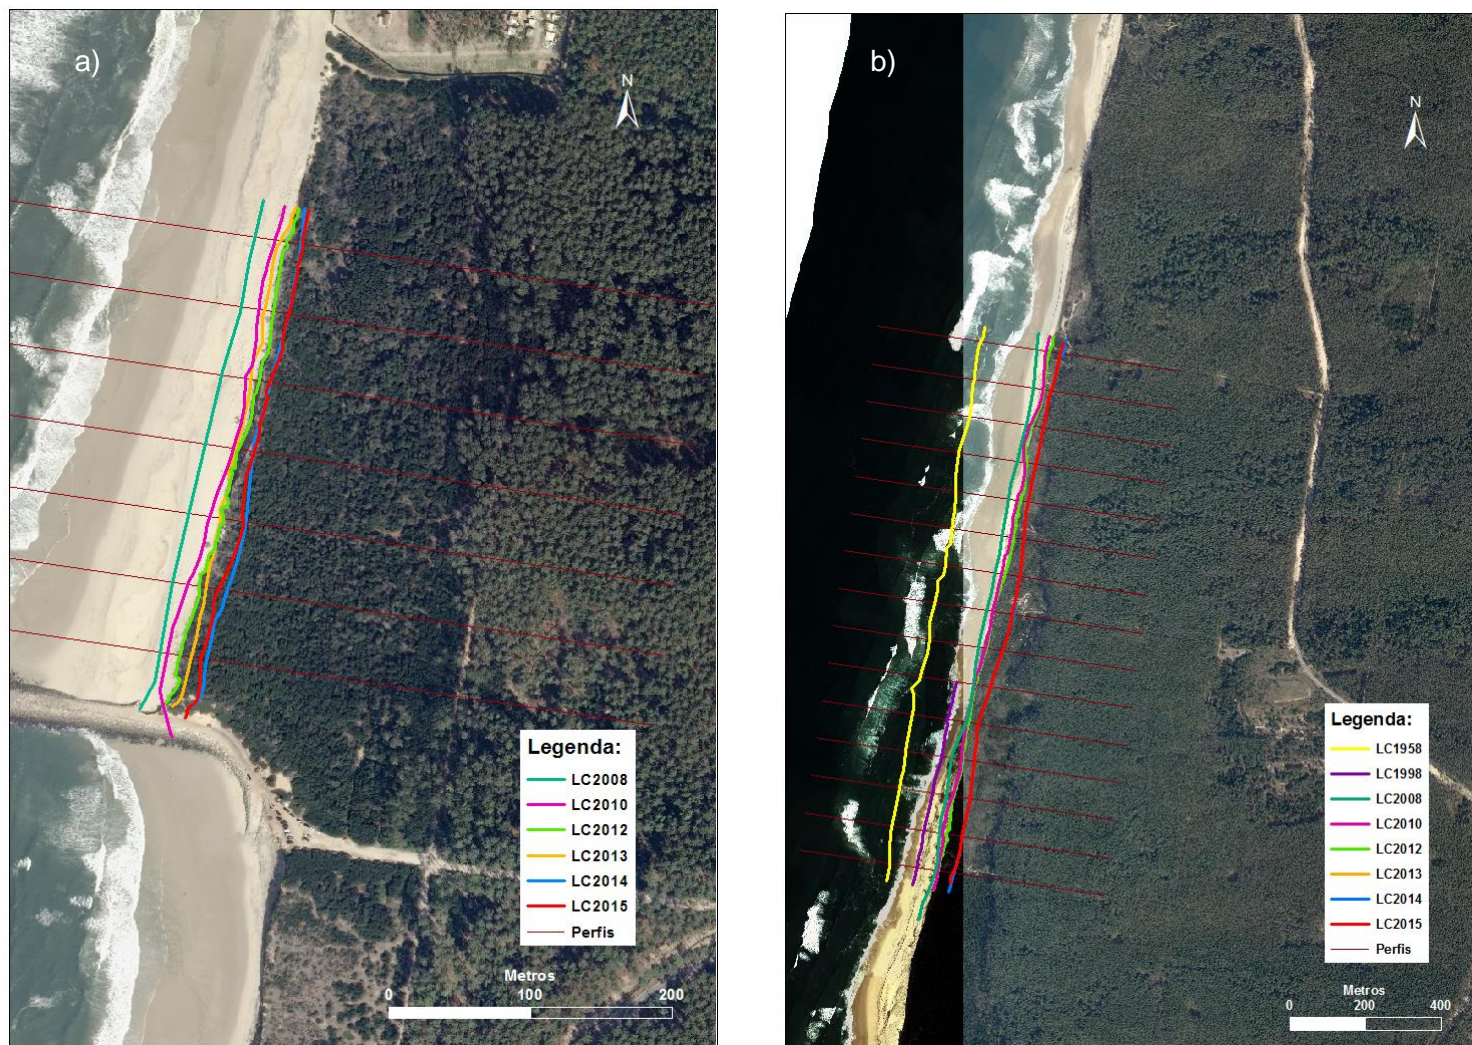
Concretamente na área a barlar do Esporão Sul de Cortegaça (Praia de Sta. Marinha) verifica-se um recuo considerável da linha de costa (Figura 19a), sendo possível concluir através da comparação do ortofotomapa de 2012 utilizado e a atual posição da linha de costa, que já houve efetivamente perda de uma parte do cordão dunar frontal presente nesta zona. De realçar que para esta zona apenas se tem informações relativas à linha de costa a partir do ano de 2008.

Esta tendência erosiva é igualmente observada na zona costeira adjacente à lixeira selada de Maceda. Neste caso a situação é mais alarmante que a anterior, sendo observável um recuo muito acentuado, com perda de uma grande extensão de areal, na ordem dos 200 m, desde do ano de 1958 até ao presente (Figura 19b). Outra situação que causa igualmente preocupação é que esta tendência erosiva e de recuos acentuados da linha de costa, já destruíram 40 m de frente de floresta que aí emergem desde 2012.

Figura 19 – Linhas de costa do concelho de Ovar. a) Praia de Cortegaça; b) Troço sul da Praia de S. Pedro de Maceda. *Nota: A numeração dos perfis é definida de Norte para Sul.*

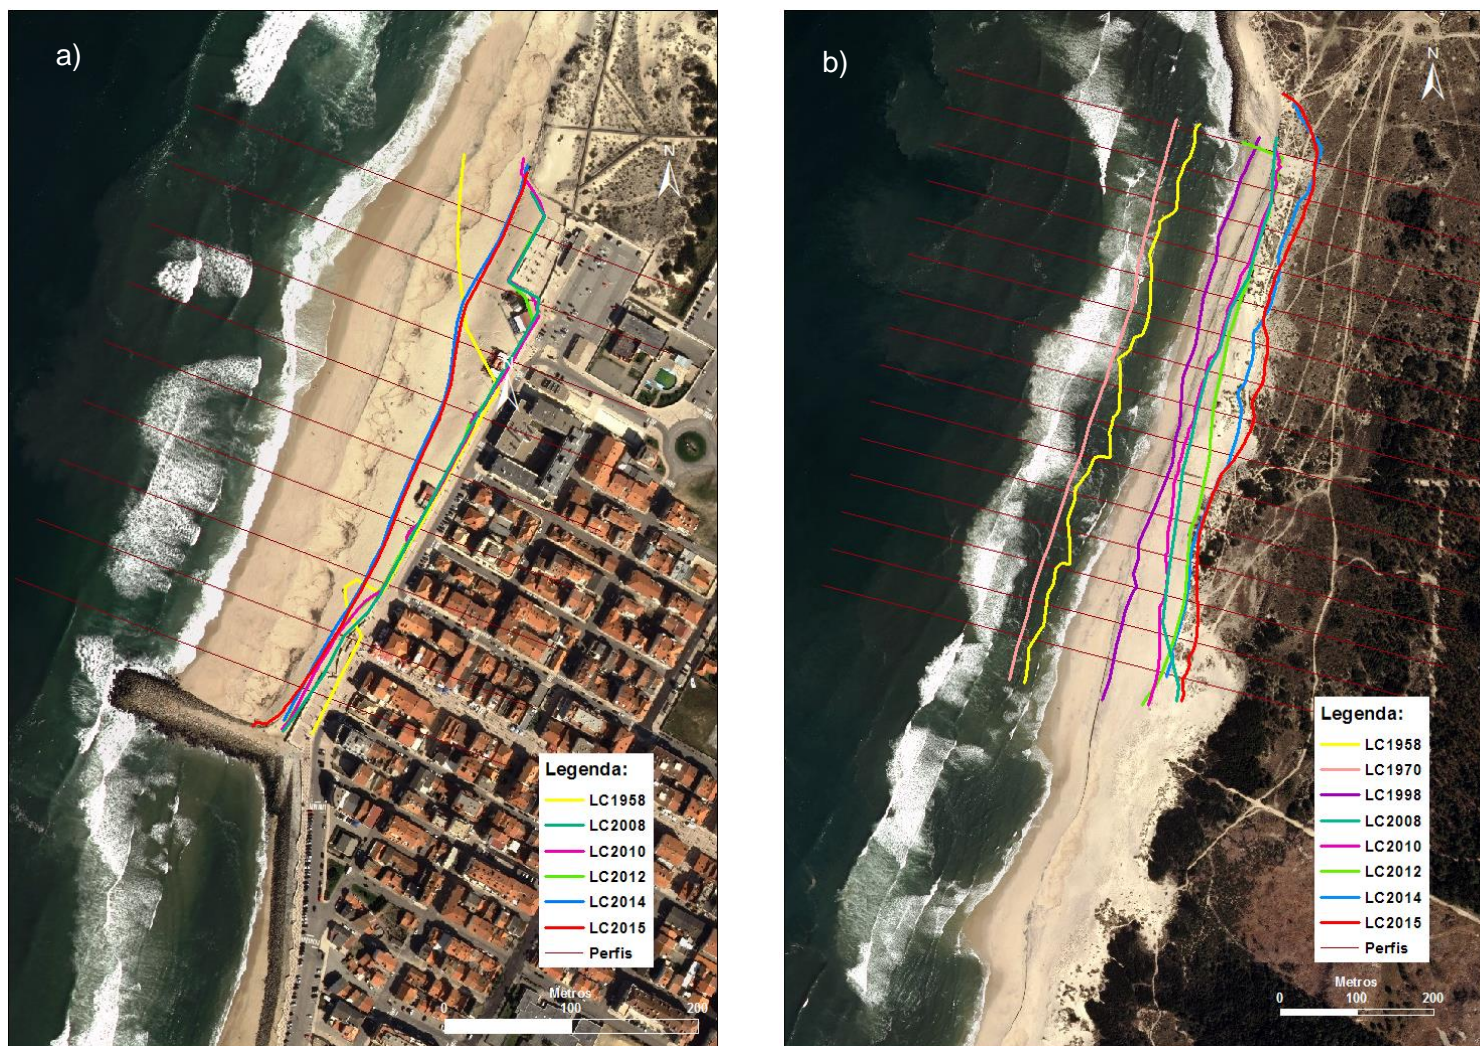
em relação ao ano de 1958, exceto uma pequena extensão de 150 m na faixa mais a norte da praia (Figura 20a).

Estas considerações são em parte resultado das obras pesadas de engenharia que aí se encontram nomeadamente um esporão e uma obra longitudinal aderente que protege toda a malha urbana contra galgamentos e cria uma “barreira” ao avanço do mar e conseqüente recuo da linha de costa.

Na zona mais a sul desta praia (Figura 20b), concretamente na zona dunar aí implantada, verifica-se que entre 1958 e 1970 a posição da linha de costa avançou apesar de pouca variação mas, desde essa altura tem-se observado um recuo bastante acentuado da mesma, tendo existido perda considerável do cordão dunar frontal.

Figura 20 – Linhas de Costa do concelho de Ovar. a) Troço norte da praia do Furadouro; b) Troço sul da praia do Furadouro; *Nota: A numeração dos perfis é definida de Norte para Sul.*

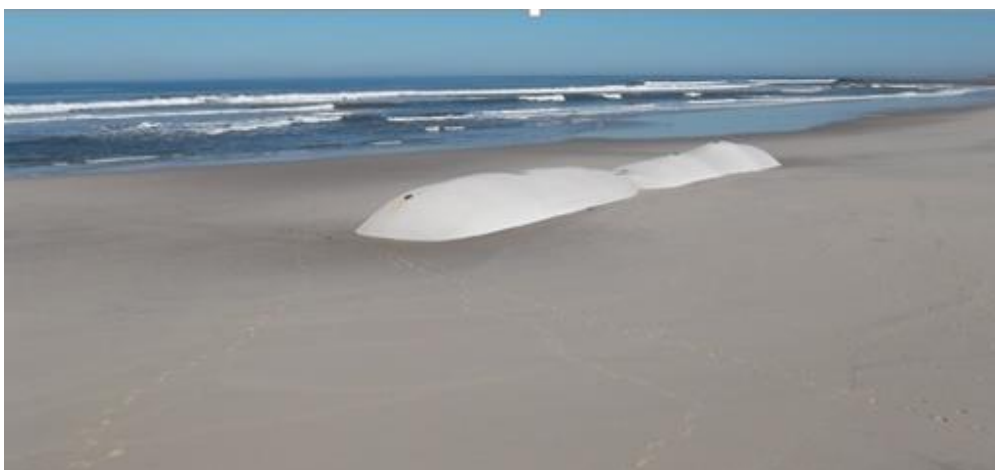
Na zona litoral de Cortegaça verificou-se que a linha de costa de 2015 apresenta uma estabilidade posicional relativamente ao ano transato, apresentando pequenas variações numa zona mais próxima ao esporão, onde está localizada uma intervenção experimental, denominada por Geotubo (Figura 21).

Figura 21 – Geotubo implantado a barlar do esporão sul da praia de Cortegaça (Fonte: DA-CMO, 6 de Março de 2015).

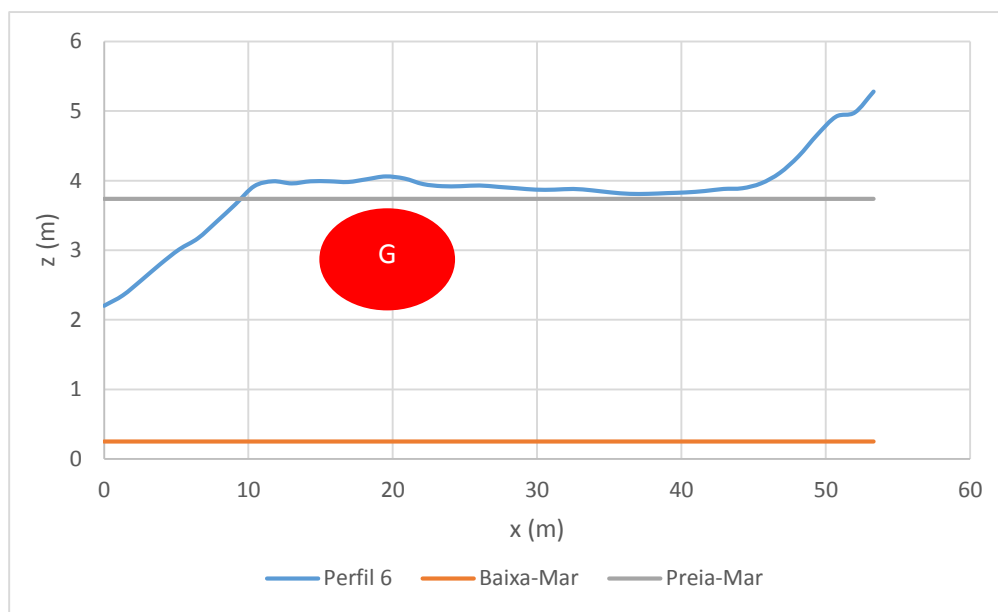
Figura 22 – Perfil Transversal de Praia nº6 a 100 m do esporão sul de Cortegaça, ilustrando um perfil refletivo. G – Geotubo.

Nestes dois perfis, observa-se uma largura de sensivelmente 40 m onde está a existir uma acumulação de sedimentos provenientes de deriva litoral e auxiliada pela obra experimental referida anteriormente.

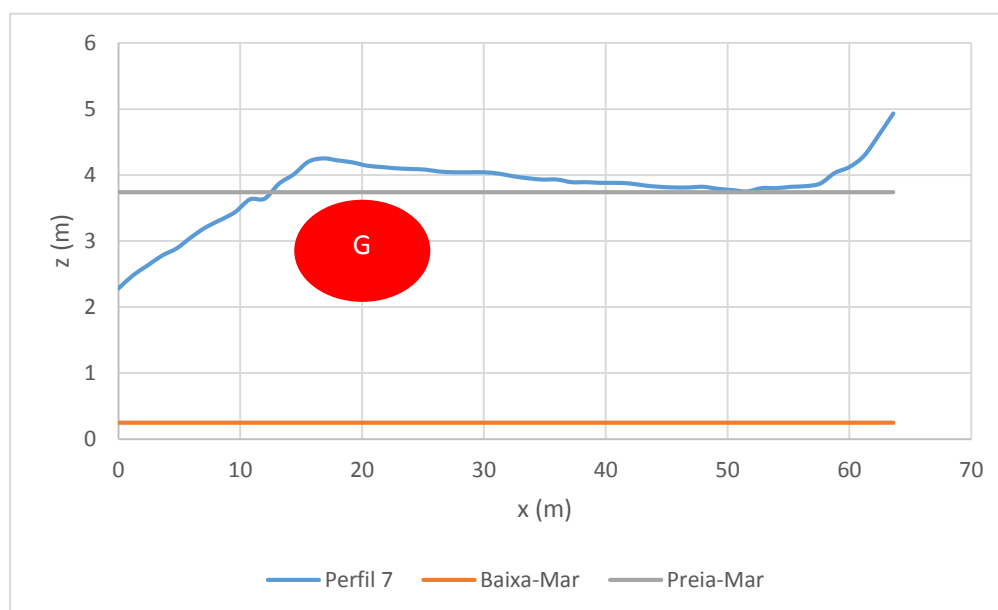
Figura 23 – Perfil Transversal de Praia nº7 a 50 m do esporão sul de Cortegaça, ilustrando um perfil refletivo. G- Geotubo.

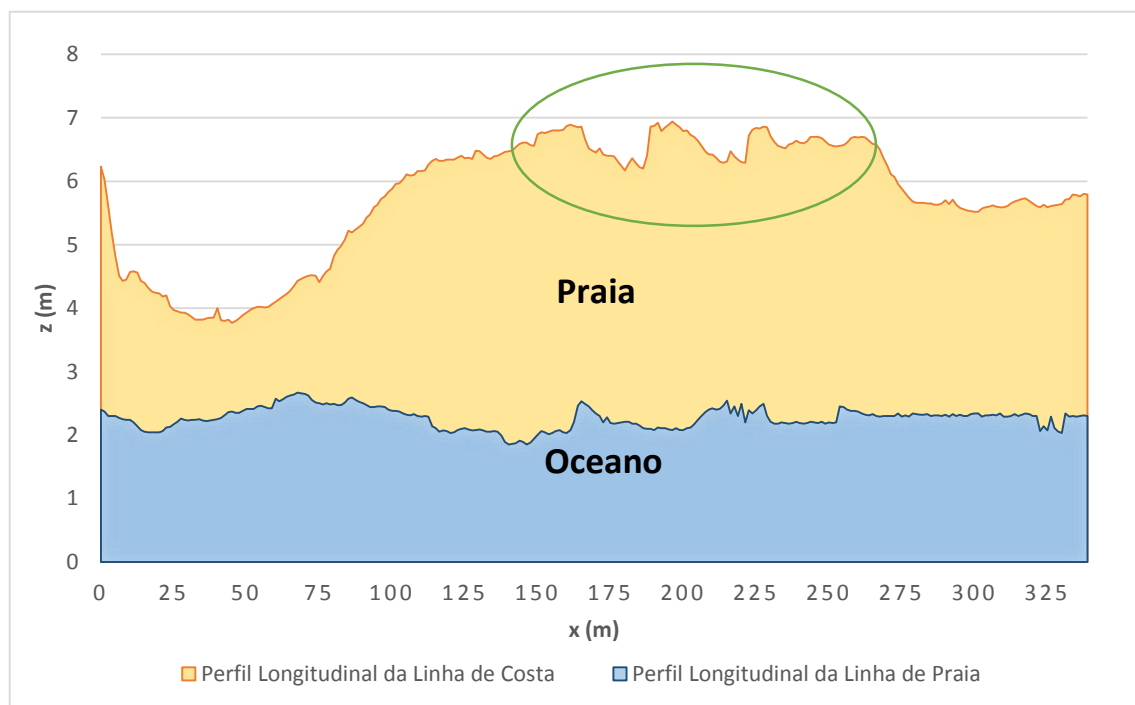
De seguida, é apresentado os perfis longitudinais de praia e de costa, o que comprovou o que anteriormente foi dito. Existe efetivamente nos primeiros 100-150 m de extensão imediatamente a barlamar do esporão, uma recarga de sedimentos, existindo inclusive um avanço da linha de costa, enquanto na restante extensão de praia observa-se um recuo pouco acentuado da linha de costa e o encurtamento do espraimento.

A zona rodeada na figura representa a destruição total de parte do cordão dunar frontal, originando consequentemente, galgamentos na zona de floresta adjacente, situação que foi observada na saída de campo do dia 27 de Abril de 2015 conforme se pode comprovar pela análise da figura 25.

Figura 24 – Perfil Longitudinal da linha de Costa e de Praia, na praia de Cortegaça.

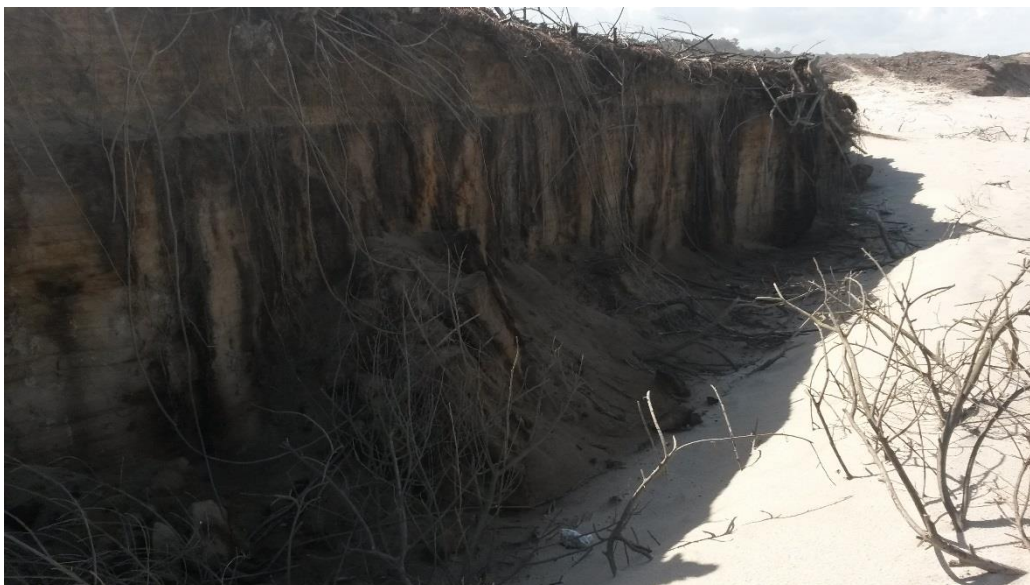
Figura 25 – Zona da praia de Cortegaça, onde é evidente a destruição total de parte do cordão dunar frontal (Fonte: DA-CMO, 27 de Abril de 2015)

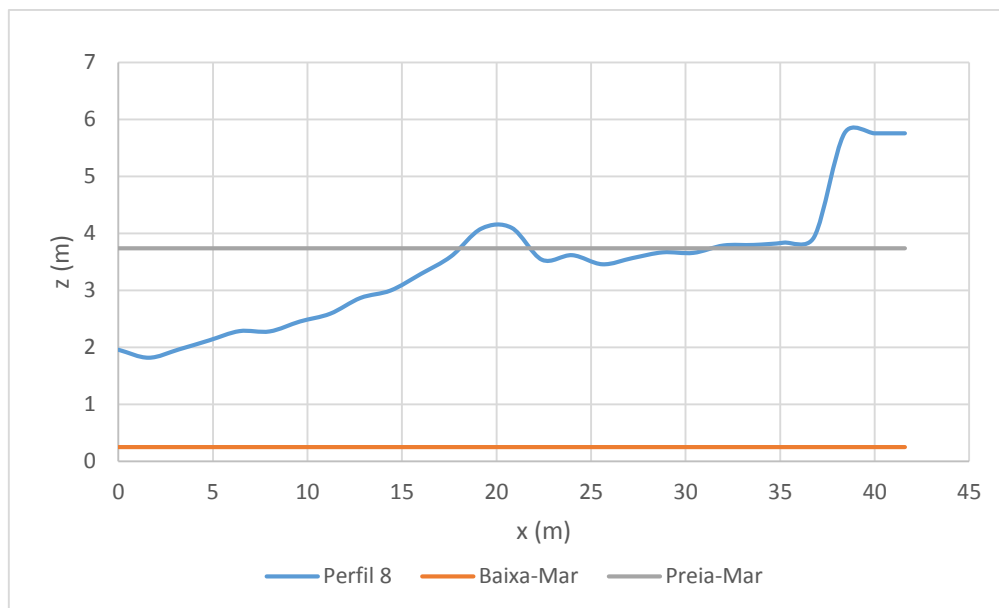
Figura 26 – Perfil Transversal de Praia nº8 do troço sul da praia de S. Pedro de Maceda, ilustrando um perfil refletivo, representado pela existência de duas bermas bem definidas.

Da análise das figuras anteriormente apresentadas e tendo em consideração os restantes perfis apresentados em anexo, verifica-se que este troço costeiro está desprovido de areias, não existindo em períodos de preia-mar máxima um comprimento superior a 10 m de praia. Observa-se que apesar da existência de duas bermas de praia bem delineadas no perfil transversal nº8, a primeira é constantemente atingida pela ação do mar, não existindo efetivamente uma grande extensão de areal, independente do carácter refletivo que esta zona de praia apresenta.

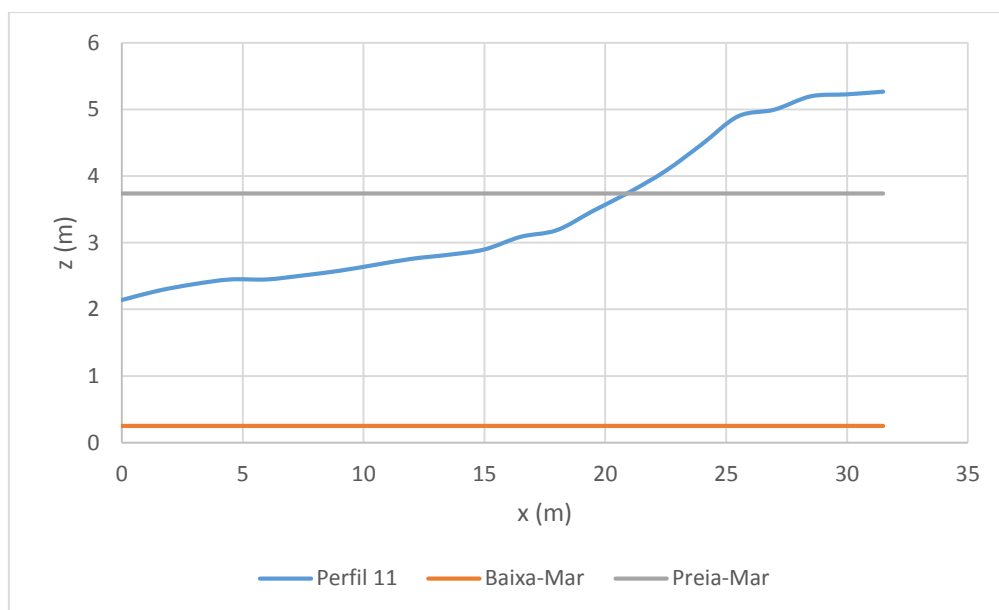
No perfil transversal nº11, representado na figura 27 observa-se uma tendência mista (dissipativa e refletiva), sendo possível observar o aparecimento de uma berma, resultado da deposição de areias, que posteriormente irá formar um perfil refletivo de praia.

Figura 27 – Perfil Transversal de Praia nº11 do troço sul da praia de S. Pedro de Maceda, ilustrando um perfil misto.

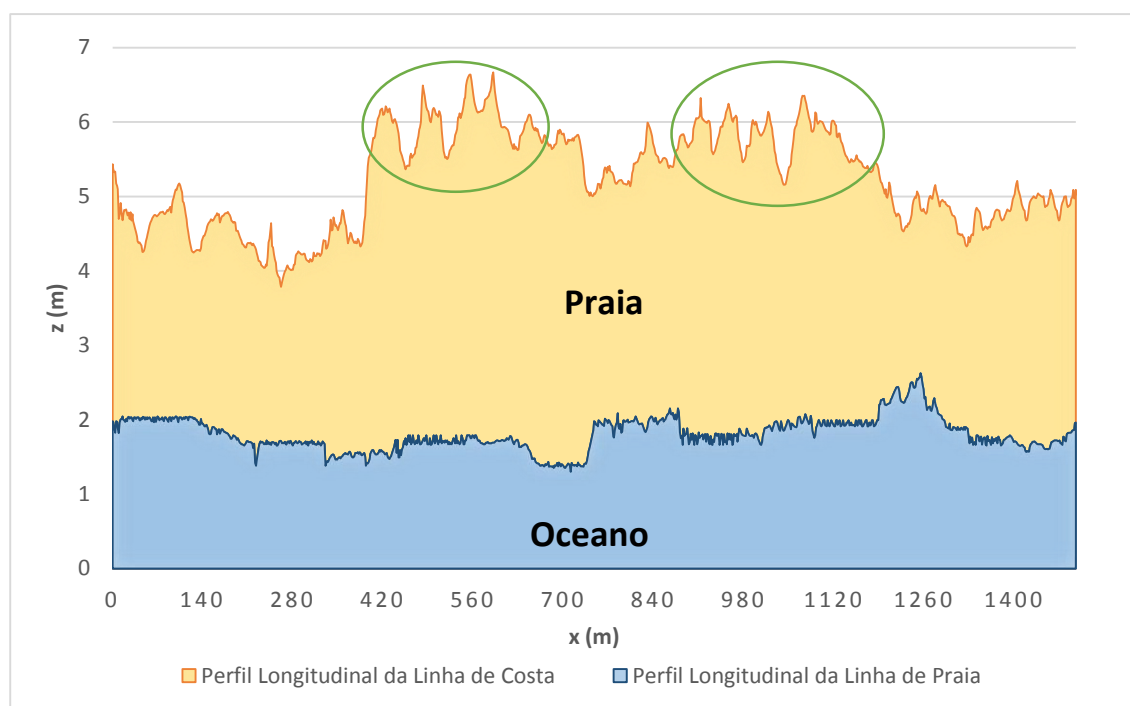
Os perfis longitudinais apresentados na figura 28 demonstram uma vez mais a irregularidade deste troço costeiro. Comprova-se a existência de zonas onde está a existir uma recarga considerável de sedimentos na praia, mas encontra-se da mesma forma zonas de praia onde não existe uma alimentação natural de sedimentos.

Durante a saída de campo, realizada no dia 28 de Maio de 2015, onde se procedeu à monitorização da linha de costa e dos perfis de praia, foi possível observar duas zonas distintas onde se verificou a existência de uma erosão bastante severa na arriba talhada sobre o sistema dunar/florestal, conforme é possível observar no rodeado da figura seguinte.

Esta zona apresenta uma extensão de praia superior às restantes, mas isso deve-se essencialmente à erosão referida a que esta foi sujeita. Num futuro, em alturas de grande agitação marítima e/ou temporais é de perspetivar que exista uma erosão acentuada nas arribas dunares imediatamente a norte e sul desta, originando nesse sentido um acentuado recuo da linha de costa.

Figura 28 – Perfil Longitudinal da linha de Costa e de Praia, do troço sul da praia de S. Pedro de Maceda.

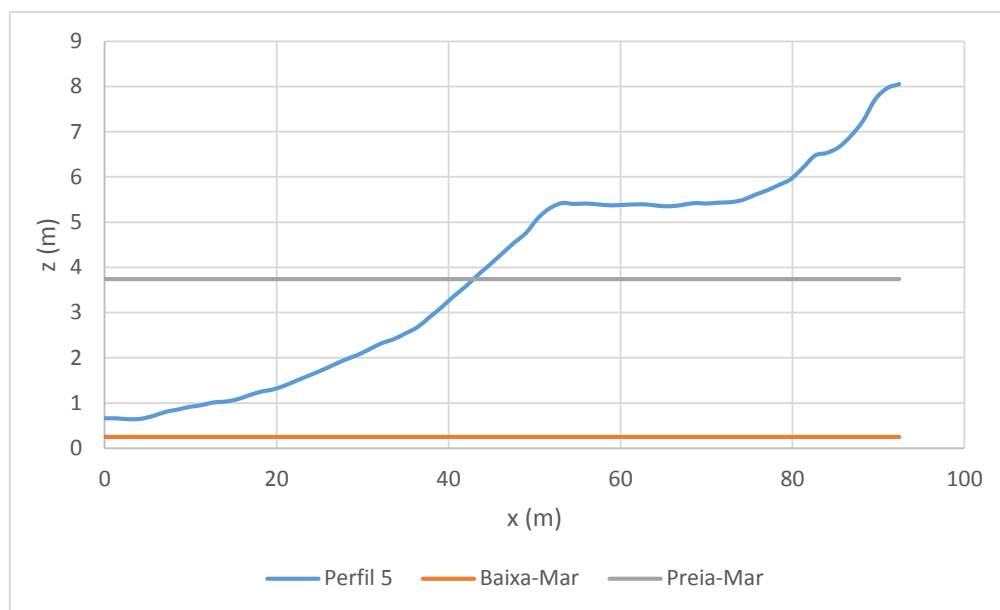
Estas conclusões são suportadas por representações gráficas dos perfis transversais de praia, sendo estes maioritariamente perfis refletivos, evidenciando uma alimentação natural ao longo de toda a extensão da praia, como se comprova pela observação das figuras 29 e 30. As restantes representações dos perfis transversais de praia encontram-se ilustrados no anexo III.3.

Figura 29 – Perfil Transversal de Praia n.º5 a 250 m do esporão do troço norte da praia do Furadouro, ilustrando um perfil refletivo.

Analisando de forma mais clara as duas figuras anteriores, observa-se que existe uma zona que apresenta uma declividade reduzida, situada entre a obra costeira aí presente e a crista da berma (ponto de ligação com a praia propriamente dita), com uma largura de sensivelmente 35 m, sendo esta largura variável de norte para sul da praia, conforme comprovado pelos perfis apresentados em anexo.

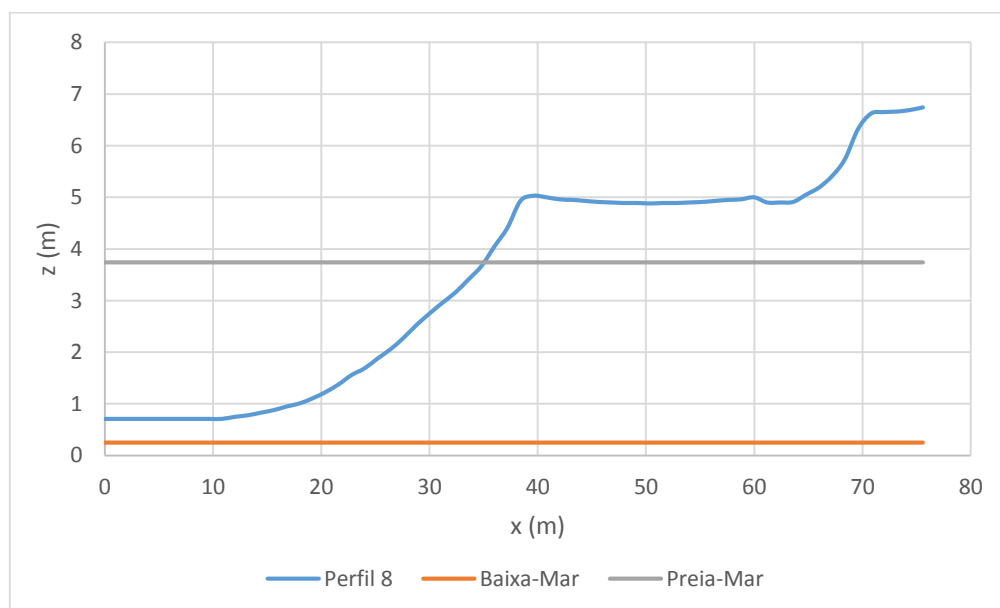
Figura 30 – Perfil Transversal de Praia n.º8 a 100 m do esporão no troço norte da praia do Furadouro, ilustrando um perfil refletivo.

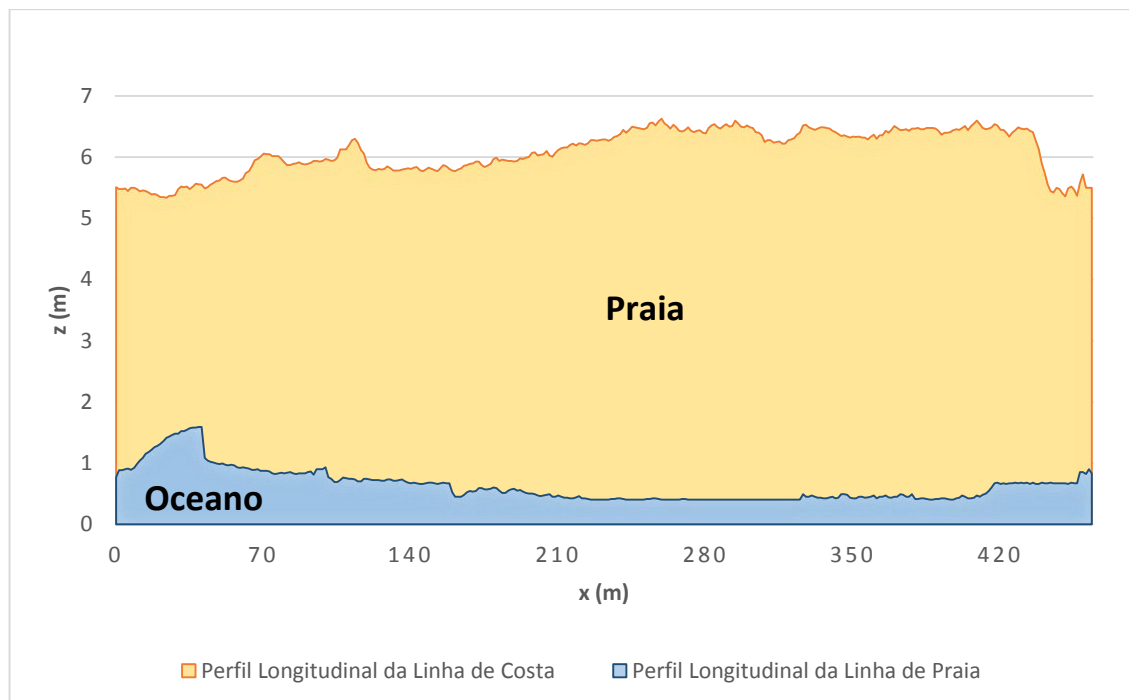
Por fim, na figura apresentada de seguida é analisado os perfis longitudinais de praia e de costa para a parte norte da praia do Furadouro, que permite confirmar as conclusões que foram reiteradas anteriormente e observadas na saída de campo de 21 de Abril de 2015. Concluindo, existe quase na totalidade do troço costeiro em análise, uma recarga natural de sedimentos ao longo do perfil de praia, existindo ainda um aumento da mesma em relação ao ano de 2014.

Figura 31 – Perfil Longitudinal da linha de Costa e de Praia, no troço norte da praia do Furadouro.

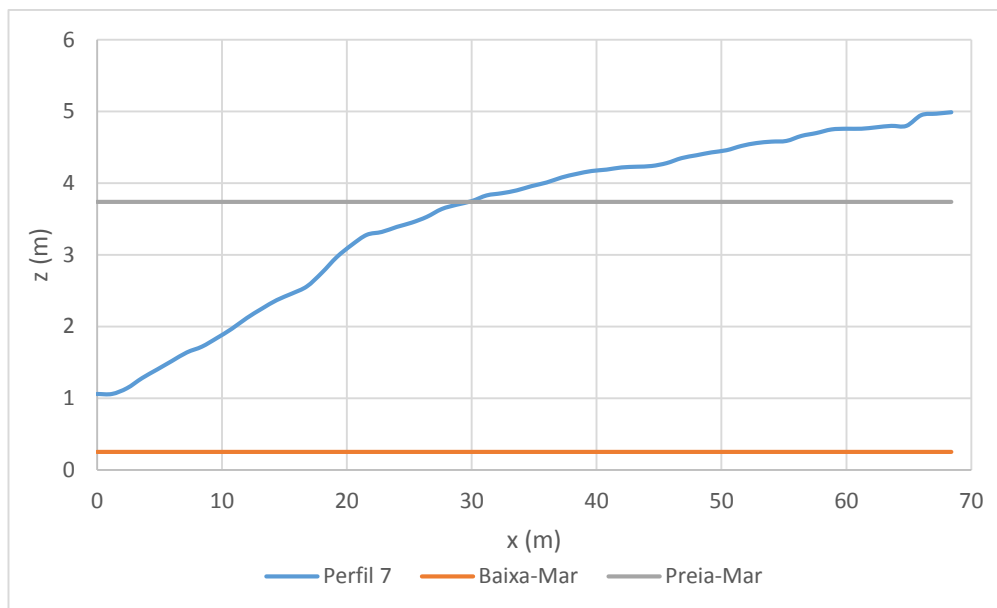
Tendo em conta os perfis transversais de praia realizados para este troço comprova-se o que anteriormente foi dito, demonstrado pelos perfis dissipativos encontrados na grande maioria da extensão costeira, representado a título identificativo na figura 33 e nas restantes figuras encontradas no anexo III.4.

Figura 33 – Perfil Transversal de Praia nº7 a 300 m do esporão do troço sul da praia do Furadouro, ilustrando um perfil dissipativo.

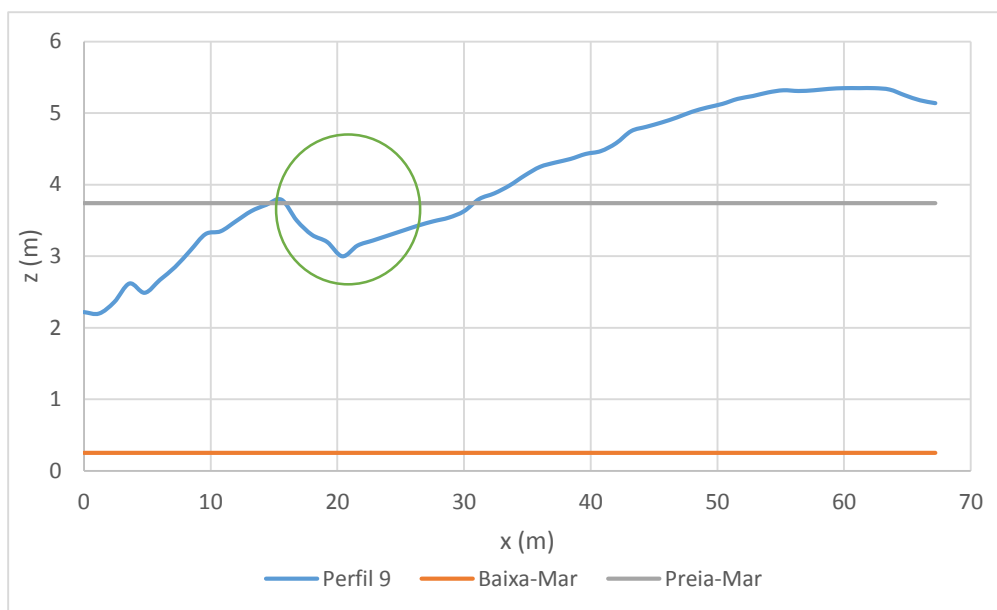
Apenas no perfil transversal nº9, representado na figura 34 se verifica uma tendência mista (dissipativa e refletiva), observando uma berma bem delineada, resultado da deposição de areias, que posteriormente irá formar um perfil refletivo de praia.

Figura 34 – Perfil Transversal de Praia nº9 a 400 m do esporão do troço sul da praia do Furadouro, ilustrando um perfil misto.

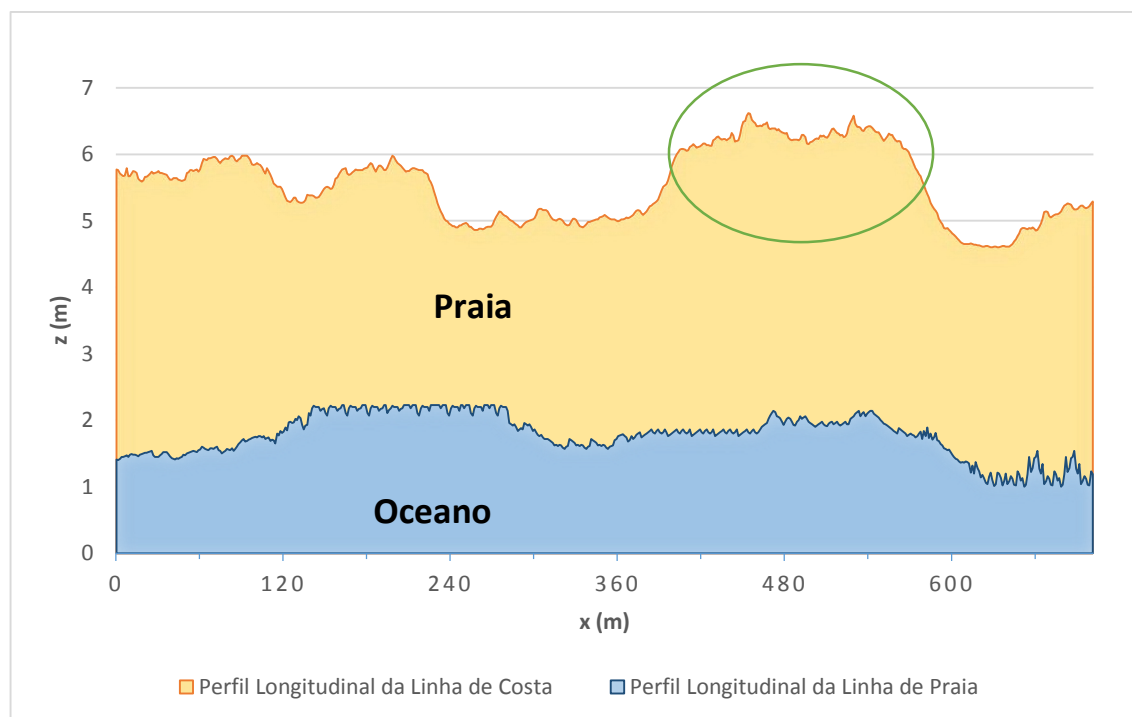
Analisando as figuras anteriormente ilustradas, verifica-se a tendência dissipativa já referida, não existindo uma alimentação natural de sedimentos nesta zona de praia, existindo na grande maioria, extensões de praia com pouca largura (Figura 35).

Observa-se uma zona que apresenta um aumento de largura da praia (área rodeada), mas não é mais do que a zona do cordão dunar frontal que foi destruída e que sofreu sucessivos galgamentos oceânicos.

Figura 35 – Perfil Longitudinal da linha de Costa e de Praia, do troço sul da praia do Furadouro.

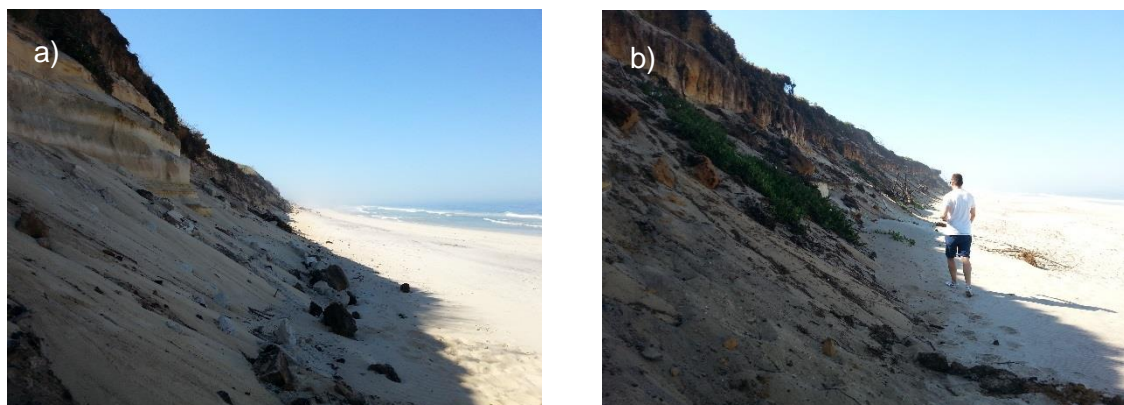
De um modo generalizado, verificou-se uma tendência negativa cada vez mais acentuada, neste troço costeiro, onde se observou concretamente em campo, a arriba talhada sobre o sistema dunar cada vez mais recuada. Como é possível observar na figura seguinte, na maioria da extensão em estudo registou-se um abatimento da escarpa de erosão talhada sobre o sistema dunar, sendo importante concluir que o recuo obtido para o presente ano será possivelmente ainda mais acentuado.

Figura 36 – Monitorização da linha de costa e perfis de praia, no troço sul da praia de Maceda. a) Abatimento da escarpa talhada do sistema dunar; b) Levantamento da linha de costa 2015 (Fonte: DA-CMO, 28 de Maio de 2015).

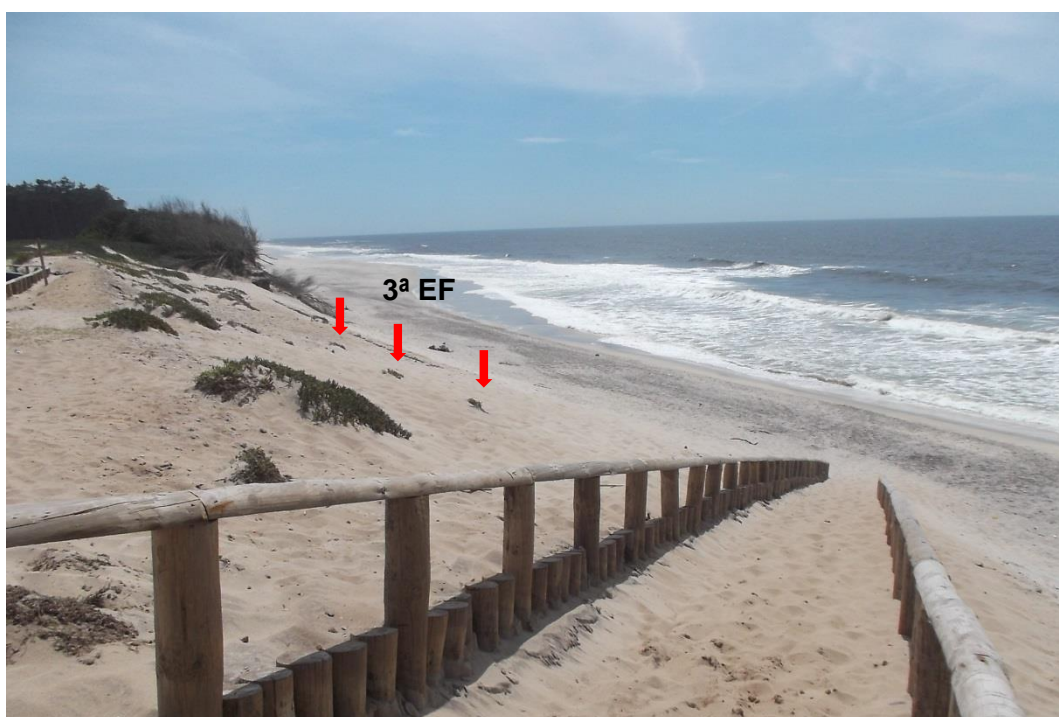
Tendo em conta os processos erosivos associados a esta praia que originam um recuo acentuado da linha de costa, depara-se com a possibilidade de esta estrutura entrar num processo de erosão num futuro próximo.

Atualmente esta estrutura raramente é atingida pela ação da agitação marítima, situação que se pode alterar conforme o que foi descrito anteriormente.

Figura 42 – Representação da 3ª fase da obra longitudinal por estacaria frontal, na praia de Maceda (Fonte: DA-CMO, 8 de Junho de 2015).

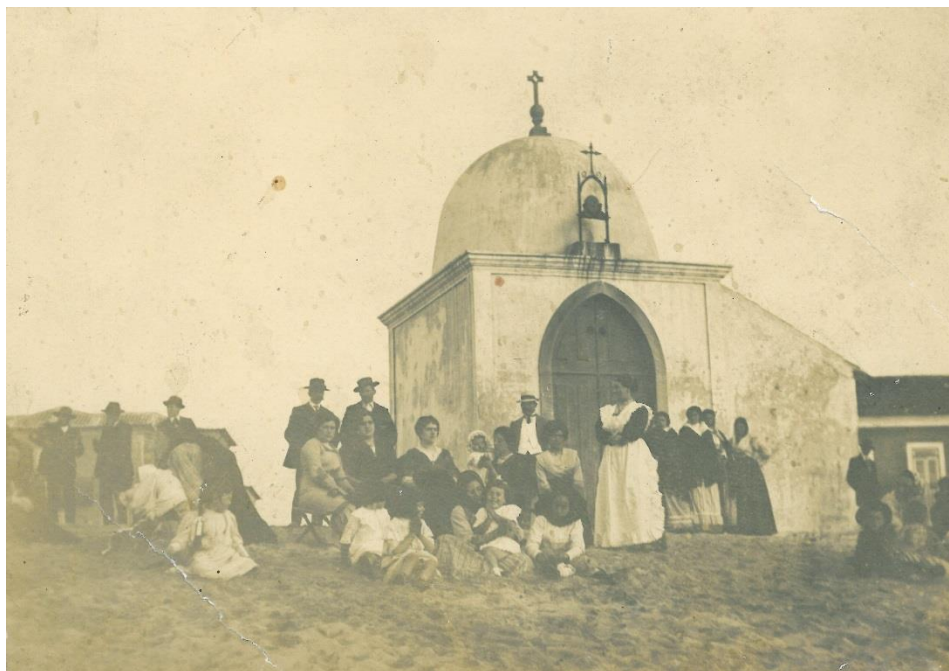
Decorria o último mês do ano de 1938 quando se registou períodos de grande agitação marítima e o avanço do mar sobre a Capela Velha do Senhor da Piedade implantada na praia (Figura 47), derrubou a escadaria, a parte a sul do miradouro e a sacristia.

Posteriormente no mês de Fevereiro de 1939, a forte agitação marítima que se fez sentir destruiu por completo a referida Capela.

Figura 47 – Capela Velha do Senhor da Piedade implantada na praia do Furadouro (Fonte: Anónimo, retirado de DA-CMO, 2015).

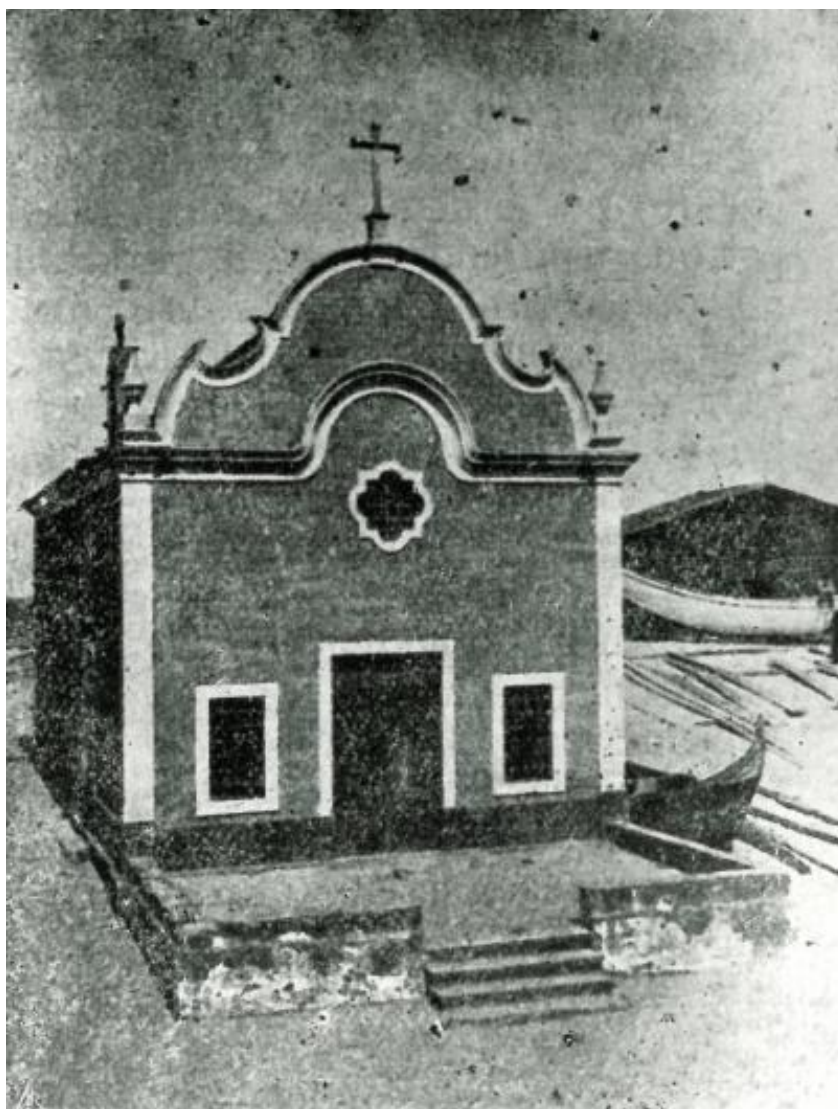
Durante o mês de Fevereiro do ano de 1940, a forte agitação do mar derrubou uma casa localizada entre a Capelinha do Senhor da Piedade (Figura 48) e o começo da Avenida Central. Durante o ano de 1946 registou-se várias investidas sobre a praia, que levariam a destruição da sacristia da Capela Nova da Senhora da Piedade, pondo em perigo de desmantelamento o resto do templo, tendo a sua demolição acontecido efetivamente no ano de 1957.

Figura 48 – Capela Nova do Senhor da Piedade encontrada na praia do Furadouro (Fonte: Anónimo, retirado de DA-CMO, 2015).

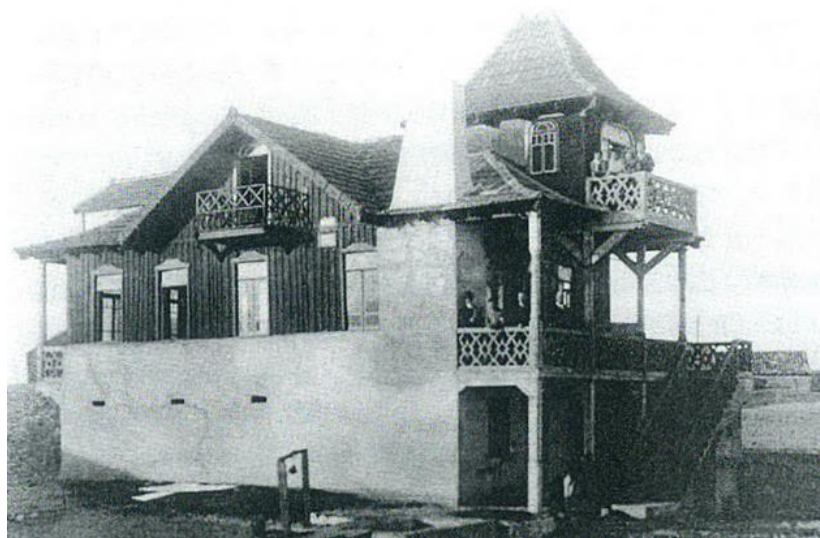
Registou-se também, investidas do mar sobre o *Chalet* da família Matos (Figura 49) localizado muito a sul, ligado à história do Furadouro, que ficou praticamente destruído por completo.

Figura 49 – Ilustração do *Chalet* da Família Matos localizado na zona mais a sul da praia do Furadouro (Fonte: verovarnopassado.blogspot.pt, acedido em Março de 2015).

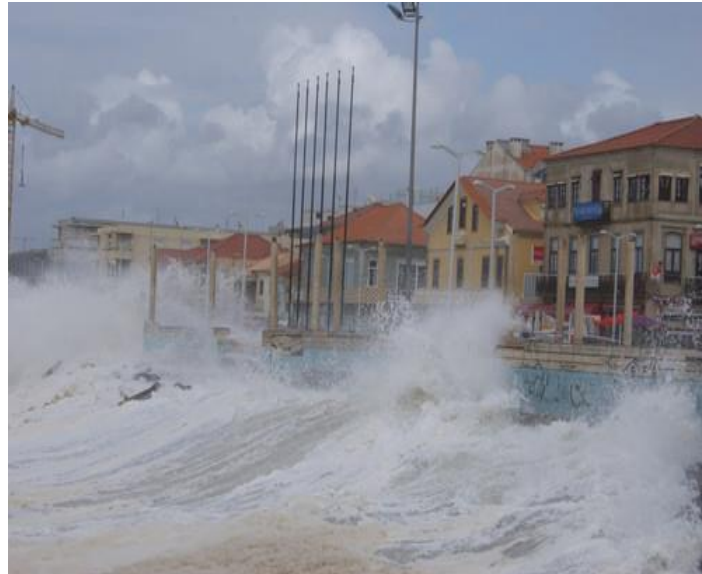
Em Outubro deste ano verificou-se inúmeros galgamentos costeiros sobre a obra aderente entre os dois esporões existentes provocando inundações na malha urbana adjacente. Observou-se ainda o galgamento e destruição parcial do muro que separa a praia da Avenida. Central, pondo em risco inúmeros estabelecimentos comerciais e habitações.

Figura 52 – Forte agitação marítima, marcada por episódios de galgamentos costeiros sobre a malha urbana da praia do Furadouro (Fonte: Notícias de Aveiro, Novembro de 2010).

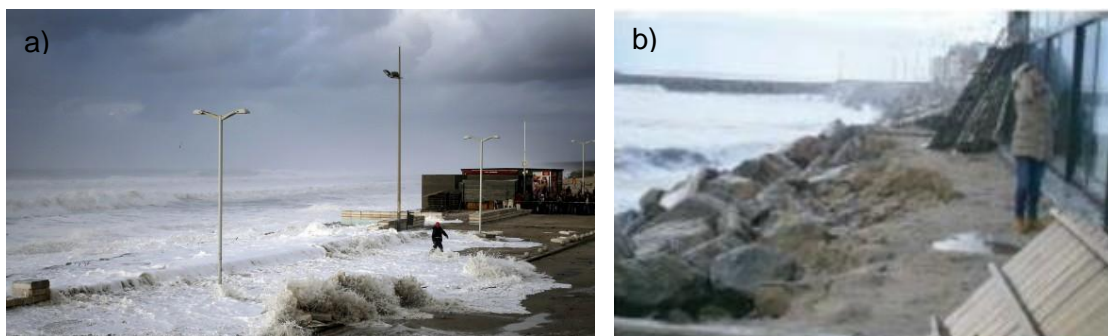
O ano de 2014 ficou marcado, mais concretamente nos meses de Janeiro e Março pelo registo de inúmeras intempéries consecutivas nas malhas urbanas que provocaram inundações das mesmas e que tiveram consequências significativas nas obras de defesa costeira (Figura 53).

Observou-se galgamentos costeiros da obra longitudinal aderente entre os dois esporões e galgamentos do enrocamento que separa a praia da zona antropogénica.

Estes dois acontecimentos motivaram a destruição de diversos estabelecimentos comerciais bem como a inundação de algumas habitações.

Figura 53 – Consequências das intempéries na praia do Furadouro. a) Galgamento costeiro da obra longitudinal aderente no troço norte da praia (Fonte: Ovarnews, 2014); b) Destruição de um estabelecimento comercial localizado na zona sul da praia (Fonte: Relatório Nacional de Ocorrências, 2014).

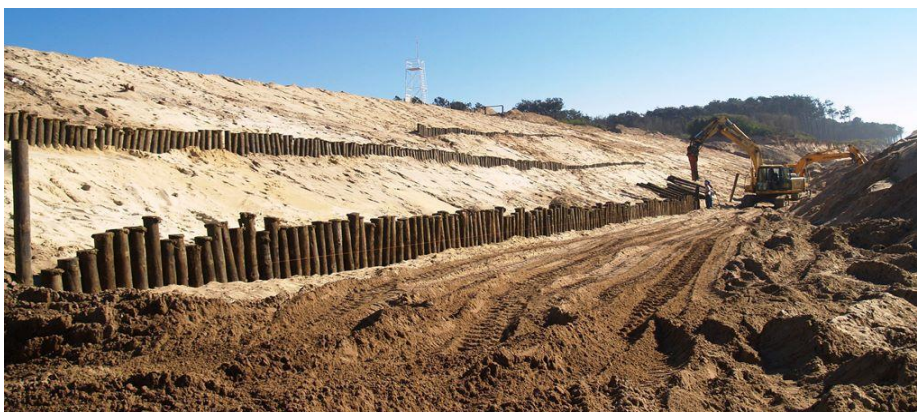
Figura 58 – Construção da obra costeira por estacaria frontal na praia de Maceda (Fonte: DA-CMO, Dezembro de 2013).

Recentemente foi desenvolvida uma obra costeira nesta praia, mais concretamente contenção por estacaria dos sedimentos existentes na praia conforme previamente ilustrado pela figura acima apresentada. Esta obra teve como objetivo não só a requalificação do parque de estacionamento em frente à praia, mas também estabilizar esta mesma frente. É de salientar que esta obra caracterizava-se por conter 3 fases de estacarias a diferentes cotas, como forma de barreira ao avanço do mar, sendo que durante o inverno marítimo de 2014 o mar destruiu grande parte da mesma.
