**Estudo do Impacte da Erosão Costeira na Frente
Marítima de Ovar**

Relatório de Estágio apresentado à Universidade de Aveiro para cumprimento dos requisitos necessários à obtenção do grau de Mestre em Engenharia do Ambiente, realizada sob a orientação científica da Doutora Maria de Fátima Lopes Alves, Professora Auxiliar do Departamento de Ambiente e Ordenamento da Universidade de Aveiro.

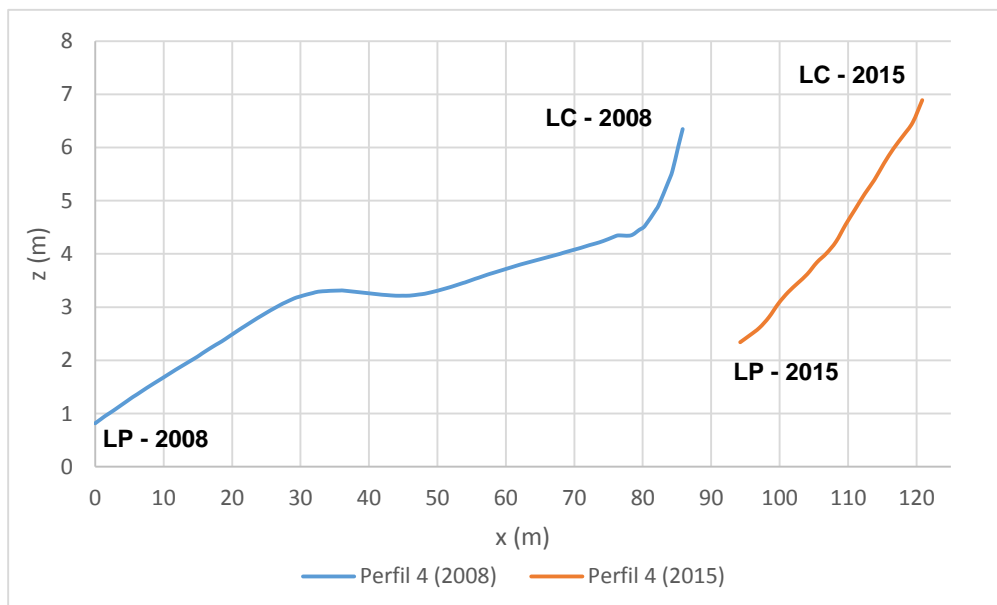
Tendo como referência as informações relativas às linhas de praia e de costa para os anos de 2008 e 2015 observa-se um recuo da linha de costa na ordem dos 35 m para o espaço temporal supracitado. É evidente que para norte, esta praia apresenta tendências dissipativas, verificando a inexistência de uma praia propriamente dita e a disponibilidade de areal na zona entre marés e o setor submerso adjacente à praia é bastante reduzida, consequência da ausência de fornecimento de sedimentos, provocando uma erosão severa sobre o sistema dunar aí implantado, tendo inclusive se registado perda de parte deste cordão dunar durante o último ano.

Analogamente ao apresentado na figura seguinte, conclui-se que nos últimos 7 anos houve um decréscimo bastante acentuado, na ordem dos 95 m, da largura da praia, comprovando por outro lado, que aproximadamente 8 m de praia no ano de 2015 se encontram submersos comparativamente com o ano 2008.

Figura 66 – Representação em simultâneo dos perfis transversais de praia nº 4 para os anos de 2008 e 2015, a barlamar do esporão sul da praia de Cortegaça. LP- Linha de Praia; LC – Linha de Costa.

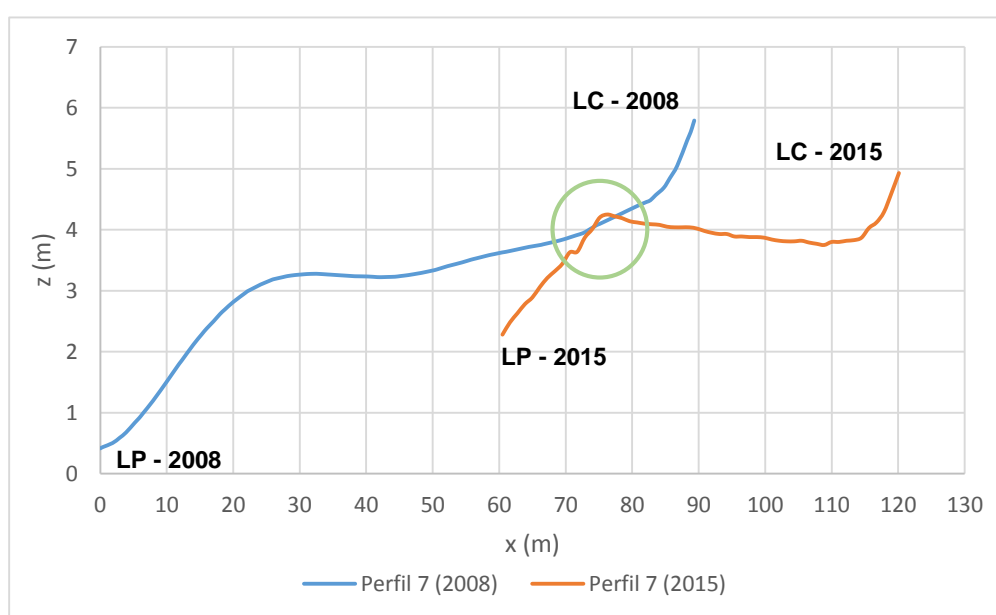
Analisando a figura 67, comprova-se que a implantação do Geotubo, está a ser eficaz no que diz respeito ao reforço da berma da praia, estando portanto a existir um abastecimento sedimentar considerável comprovado pelo perfil transversal observado na referida figura.

Por fim, é de realçar que atualmente a berma de praia encontra-se na posição do início da primeira frente do sistema dunar em 2008.

Figura 67 – Representação em simultâneo dos perfis transversais de praia nº 7 para os anos de 2008 e 2015. LP- Linha de Praia; LC – Linha de Costa.

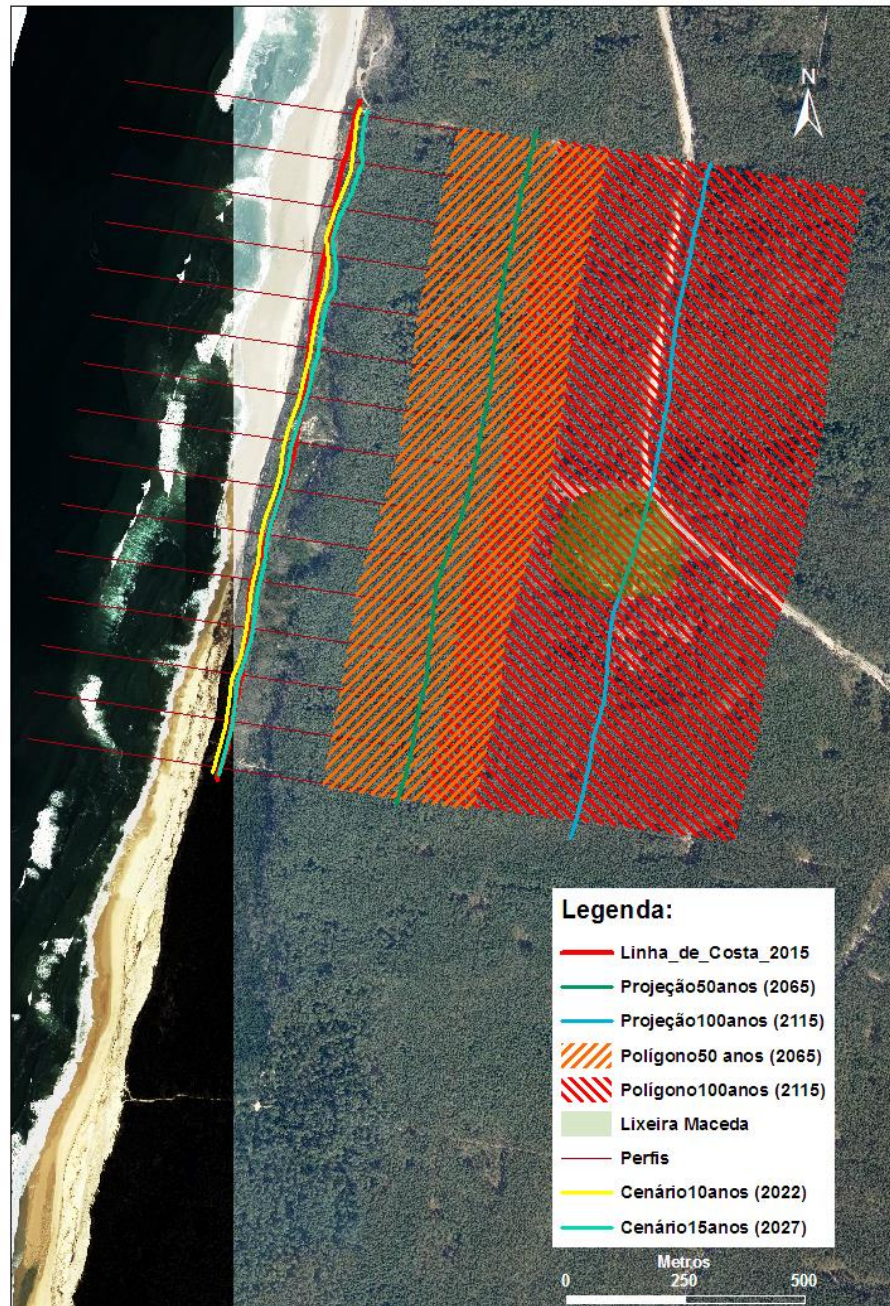
As projeções do autor para um cenário de 10 anos (ano de 2022), já se verifica atualmente, enquanto alguns trechos do troço costeiro analisado já apresentam posições relativas da linha de costa que o referido autor projetou para um espaço temporal de 15 anos (2027), comprovando uma vez mais, a tendência erosiva muito acentuada deste troço, conforme evidenciado na figura 68.

A figura 68 pretende representar a posição futura da linha de costa, atendendo a taxa média global para os 57 anos abordados, bem como as diferentes hipóteses de recuo anteriormente obtidas, representadas pelos polígonos delimitados na referida figura.

Figura 68 – Representação espacial das projeções para 50 e 100 anos da posição da linha de costa, na zona adjacente à lixeira selada de Maceda, atendendo as diferentes hipóteses anteriormente obtidas.

Estas projeções pretendem auxiliar e alertar todas as entidades competentes para um dos maiores problemas identificados, a médio/longo prazo, no concelho de Ovar. Conclui-se neste trabalho que existe um recuo acentuado da linha de costa em direção à lixeira, sem que exista atualmente qualquer ação de monitorização e análise da mesma.

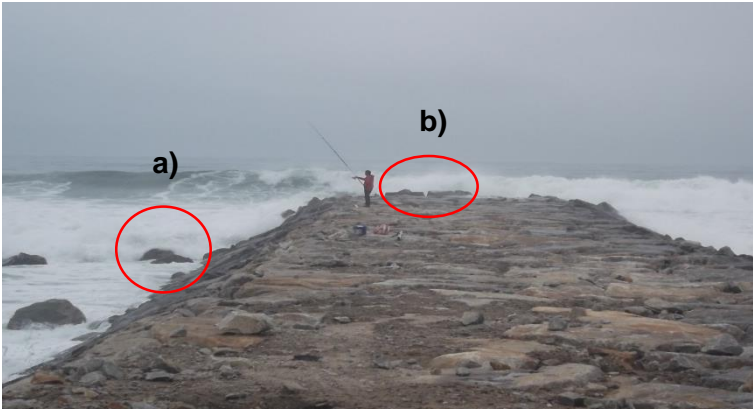
1. Localização							
Praia			Cortegaça				
Concelho			Ovar				
Freguesia			Cortegaça				
2. Características de Obra							
Manto de proteção				Enrocamento			
Estado de enraizamento	Barlamar	Bom	x	Média		Mau	
	Sotamar		x				
Talude	Barlamar	Bom		Média	x	Mau	
	Sotamar				x		
Estado da cabeça	Intata		Parcialmente destruída		x	Destruída	
Balanço Sedimentar	Barlamar	Estável			Défice		x
	Sotamar	Estável			Défice		x
Estado global de conservação		Bom		Média	x	Mau

3. Observações							
<p>O esporão E3 apresenta um comprimento de 170 m.</p> <p>Os taludes desta obra a barlamar e a sotamar apresentam um comportamento bom, observando-se ainda que os blocos a) dizem respeito à banquetta de proteção.</p> <p>Verificou-se que a cabeça do esporão é fortemente atingida pela agitação marítima, existindo frequentemente galgamento da mesma, apresentando-se já um pouco erodida e com desencaixes pontuais de blocos b).</p> <p>As praias adjacentes a esta estrutura transversal apresentam um défice a nível sedimentar tanto a barlamar como a sotamar, sendo este mais acentuado a barlamar da obra.</p>

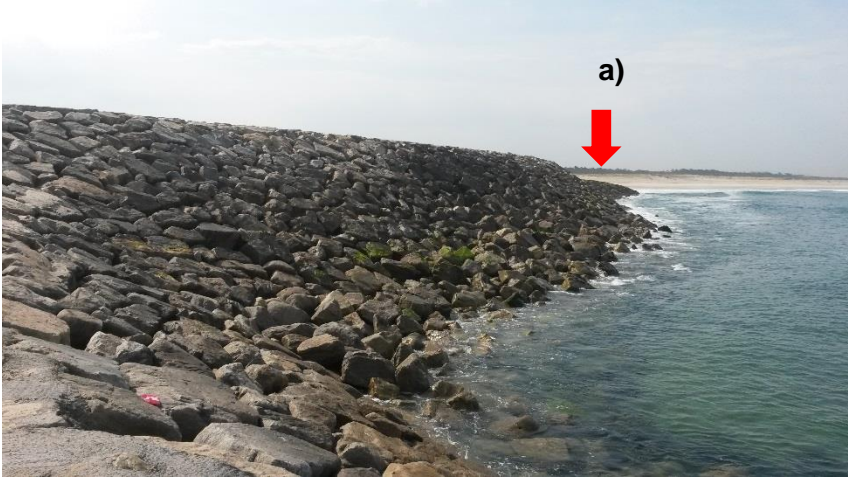
Ficha técnica de monitorização da obra longitudinal aderente 10 (DA10) situado na praia do Furadouro

Designação da estrutura de defesa costeira			Obra Longitudinal 10 (DA10)			
Tipo de estrutura			Esporão			
			Obra longitudinal aderente		x	
Data vistoria	08-06-2015	Autor	Fábio André Ribeiro Valente			
Data relatório	09-06-2015	Instituição	Divisão de Ambiente - Câmara Municipal de Ovar

1. Localização						
Praia			Furadouro			
Concelho			Ovar			
Freguesia			União das freguesias de Ovar, S. João, Arada e S. Vicente Pereira Jusã			
2. Caraterísticas de Obra						
Manto de proteção			Enrocamento			
Posição dos aglomerados relativamente à cota de coroamento	Superior		Inferior	x	Mesmo nível	
	Permanente	x	Periódica		Rara	
Estado global de conservação	Bom	x	Média		Mau

3. Observações						
<p>A defesa aderente mais a sul desta praia (DA10) apresenta num contexto global um comportamento positivo apesar da ação da agitação marítima sobre esta estrutura ocorrer de forma permanente.</p> <p>A banquetta de proteção encontrada ao longo desta obra apresenta-se em boas condições, enquanto a extremidade desta obra longitudinal apesar da ocorrência frequente de galgamentos costeiros sobre esta a) não apresenta sinais de erosão.</p>
