**Durabilidade das Soluções de Reabilitação em  
Edifícios de Habitação Social**

Dissertação apresentada à Universidade de Aveiro para cumprimento dos requisitos necessários à obtenção do grau de Mestre em Engenharia Civil, realizado sob a orientação científica da Professora Doutora Maria Fernanda da Silva Rodrigues, Professora Auxiliar do Departamento de Engenharia Civil da Universidade de Aveiro e coorientação do Professor Doutor Aníbal Guimarães da Costa, Professor Catedrático do Departamento de Engenharia Civil da Universidade de Aveiro.

Beyond the inspection and diagnosis of 18 buildings of that neighbourhood it was done an interview to the inhabitants that allowed to analyse its insight of its home performance, as well as the evolution of anomalies since the date of the rehabilitation until these interviews. It is highlighted the thermal discomfort either in heating as in cooling season, and the negative evaluation of the acoustics conditions of the buildings. The majority of the inhabitants indicated the glazed areas as being the main cause of the most serious recorded problems. It was also concluded that the priorities of intervention in this neighbourhood are the glazed

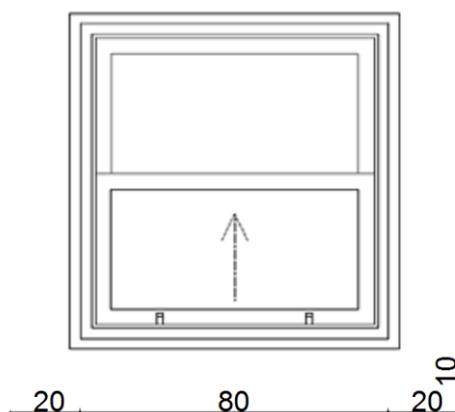
Figura 30 – Vão de janela

A medição foi realizada na parte interior das habitações com o nº 52-58 e 7-13 na zona por baixo dos vãos envidraçados, janelas (Figura 30), que estava previamente identificada como crítica, quanto ao aparecimento de humidade. As medições foram espaçadas de 20 cm, a 10 cm da parte inferior da caixilharia, tendo esta a largura de 1 metro.

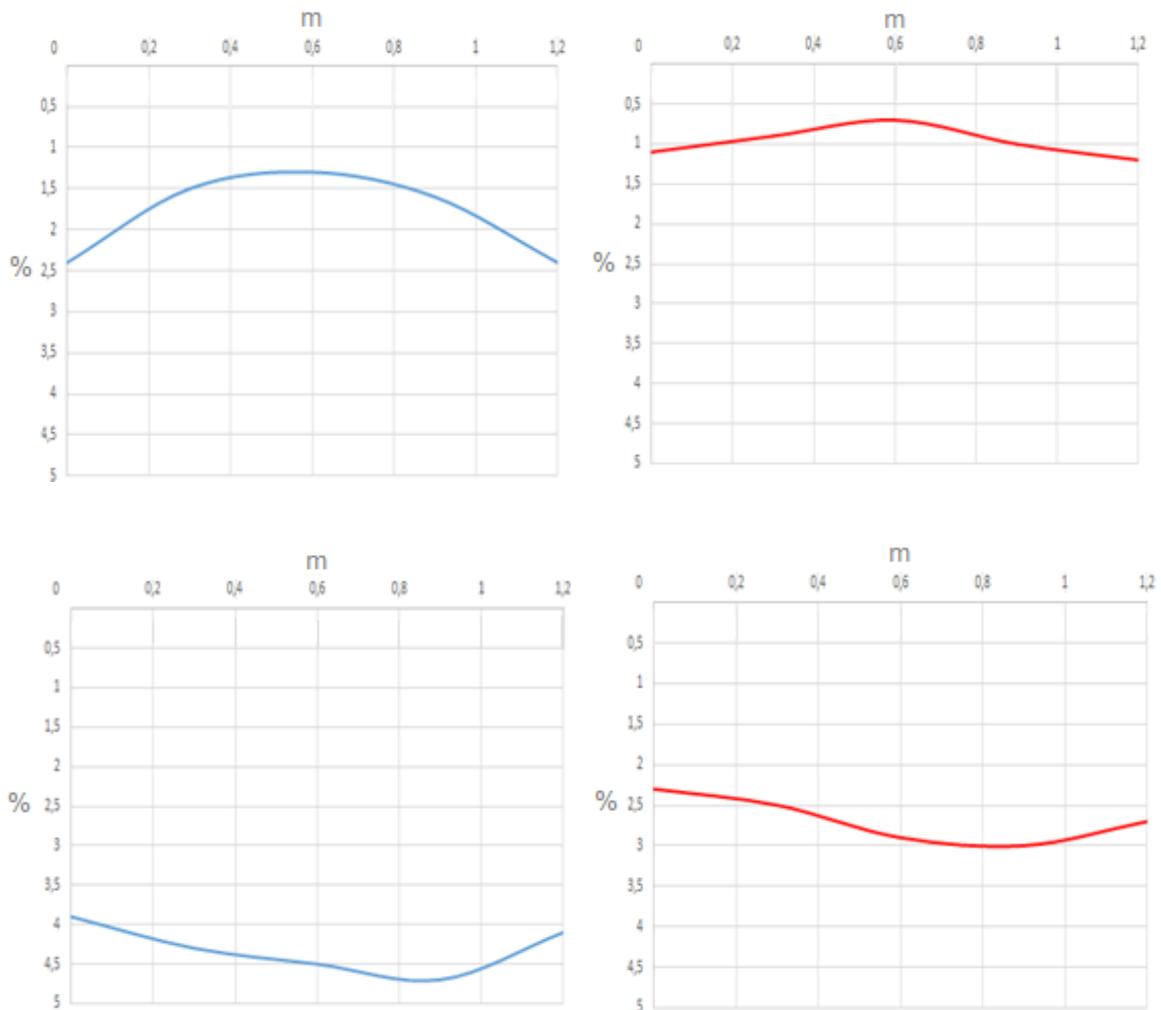
Figura 31 – Medições de humidade em parede sob o vão de janela

Da análise dos gráficos apresentados na Figura 31, que correspondem a medições feitas em dois fogos, verifica-se a existência de humidade na parede sob o vão, que advém de infiltrações pelos peitoris e caixilharias. Na Figura 32 visualizam-se manchas de humidade e marcas de escorrências de água nestas zonas de parede.

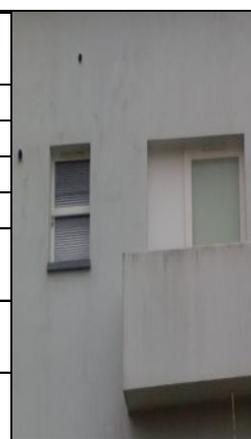
Anomalia	Manchas, fungos e bolores	
Caracterização	Localização	Varandas/fachada exterior
	% de afectação	30%
	Amplitude (cm)	
	Extensão (cm)	
Possíveis causas	Poluição atmosférica associada a ambientes húmidos e materiais porosos	
Soluções	Raspar, limpar, pintar	
Observações

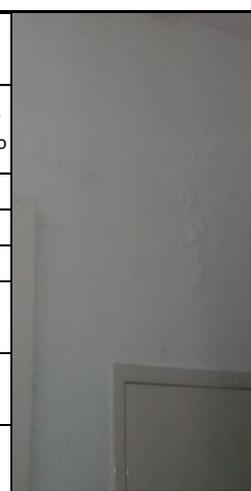
Anomalia	Infiltrações	
Caracterização	Localização	Junto da varanda na parte da frente e na parte de trás da habitação do 1º piso
	% de afectação	15%
	Amplitude (cm)	
	Extensão (cm)	
Possíveis causas	Infiltrações vindas da habitação superior	
Soluções	Limpar, raspar e pintar Colocar tela impermeabilizante na	
Observações
